# Asbestinventarisatetest

Bredabaan 332, 2170 Antwerpen

Attestnummer : 20240416-000406.000

Uitgegeven op : 16.04.2024

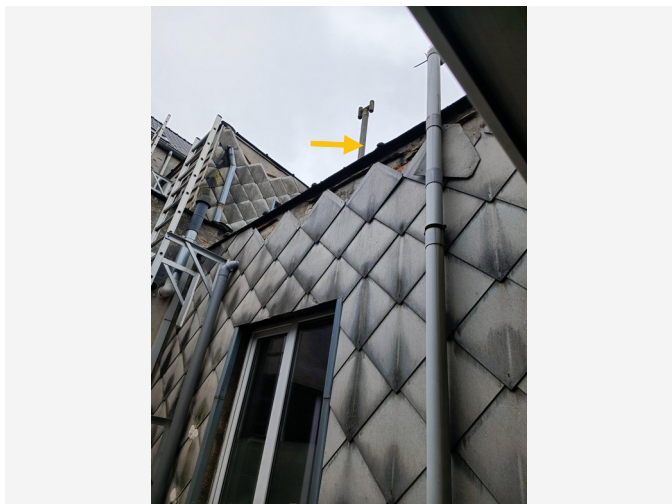
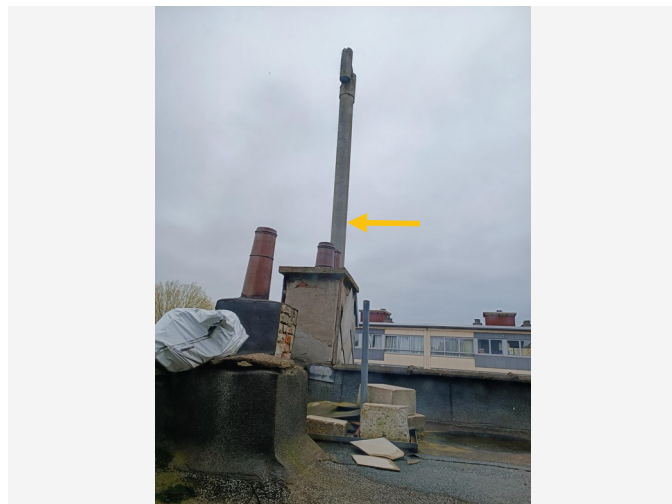
Het asbestmateriaal valt onder de mijlpaal van 2034.

Gebondenheid	Categorie 1: hechtgebonden in oorsprong
Asbestsoort (vezeltype)	Crocidoliet aanwezig
Asbestconcentratie	Laag (< 50%)
Afschermingsgraad van het gehele materiaal	Geheel of deels vrij aan de buitenlucht
Toestand van het materiaal	Licht beschadigd, licht verweerd. Intact materiaal type Pical – asbestboard of categorie III 'gebondenheid'

Beschrijving	schouw buis
Omgeving	Buiten
Primaire drager	HVAC infrastructuur en uitrusting
Asbestmateriaal	Rookgaskanaal
Bindmiddel van asbestmateriaal	Cement
Gebondenheid op basis van bindmiddel	Hecht
Hoeveelheid (lengte - omtrek - dikte - aantal)	<ul style="list-style-type: none"><li>• 4,00 m - 90,00 cm - 1,00 cm - 1 stuk</li></ul>
Totaal volume	0,036 m <sup>3</sup>
Eenvoudig bereikbaar	Ja
Bevestigingswijze	<ul style="list-style-type: none"><li>• Verlijmd, ingegoten, versmeerd</li></ul>

- Zorg voor een veilig beheer. Vermijd het beschadigen van het asbestmateriaal. Controleer de toestand jaarlijks op wijzigingen.

- Eenvoudige handelingen: mag via doe-het-zelf of door werknemer(s) met opleidingsattest eenvoudige handelingen  
De buis kan voorzichtig losgebeiteld worden, extra bevochtigen om stof te voorkomen + dragen van de nodige beschermingsmiddelen (mondmasker ffp3, handschoenen, tyvec) Bij de gemeente/containerpark afsluitzakken halen om dubbel in te pakken en af te voeren naar het containerpark als hechtgebonden asbestafval.

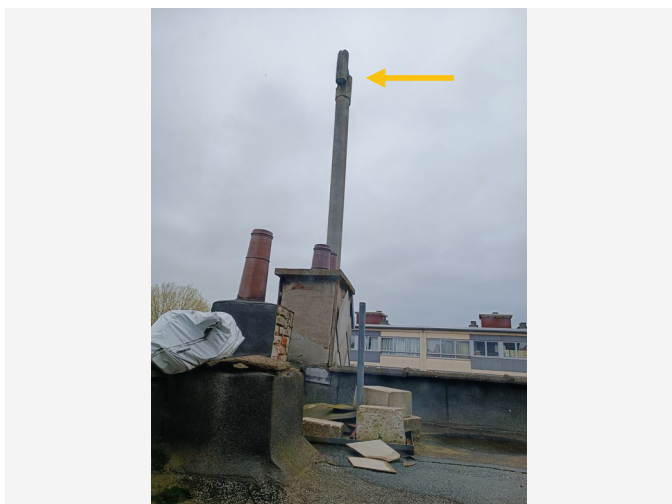
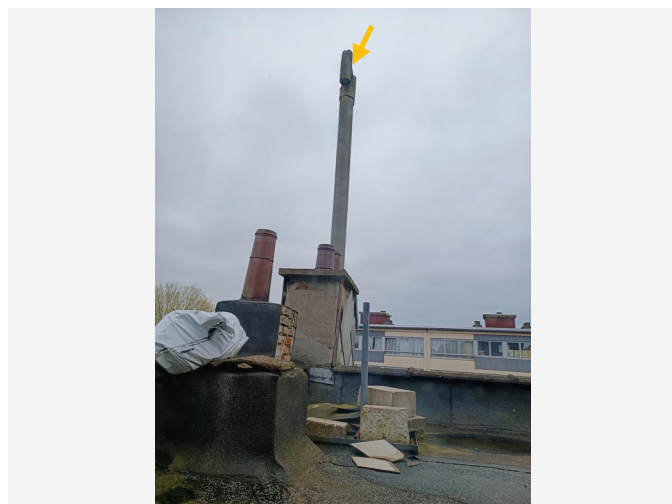
Het asbestmateriaal valt onder de mijlpaal van 2034.

Gebondenheid	Categorie 1: hechtgebonden in oorsprong
Asbestsoort (vezeltype)	Crocidoliet aanwezig
Asbestconcentratie	Laag (< 50%)
Afschermingsgraad van het gehele materiaal	Geheel of deels vrij aan de buitenlucht
Toestand van het materiaal	Licht beschadigd, licht verweerd. Intact materiaal type Pical – asbestboard of categorie III 'gebondenheid'

Beschrijving	schouw hoed
Omgeving	Buiten
Primaire drager	HVAC infrastructuur en uitrusting
Asbestmateriaal	Schouwhoed, ventilatiekap (anti-windval)
Bindmiddel van asbestmateriaal	Cement
Gebondenheid op basis van bindmiddel	Hecht
Hoeveelheid (gewicht - aantal)	<ul style="list-style-type: none"><li>• 10,00 kg - 1 stuk</li></ul>
Totaal gewicht	10,00 kg
Eenvoudig bereikbaar	Ja
Bevestigingswijze	<ul style="list-style-type: none"><li>• Verlijmd, ingegoten, versmeerd</li></ul>
Identificatiemethode	Vaststelling zonder monsternamen

- Zorg voor een veilig beheer. Vermijd het beschadigen van het asbestmateriaal. Controleer de toestand jaarlijks op wijzigingen.

- Eenvoudige handelingen: mag via doe-het-zelf of door werknemer(s) met opleidingsattest eenvoudige handelingen  
De hoed kan voorzichtig losgebeiteld worden , extra bevochtigen om stof te voorkomen + dragen van de nodige beschermingsmiddelen (mondmasker ffp3, handschoenen,tyvec ) Bij de gemeente/containerpark afsluitzakken halen om dubbel in te pakken en af te voeren naar het containerpark als hechtgebonden asbestafval.

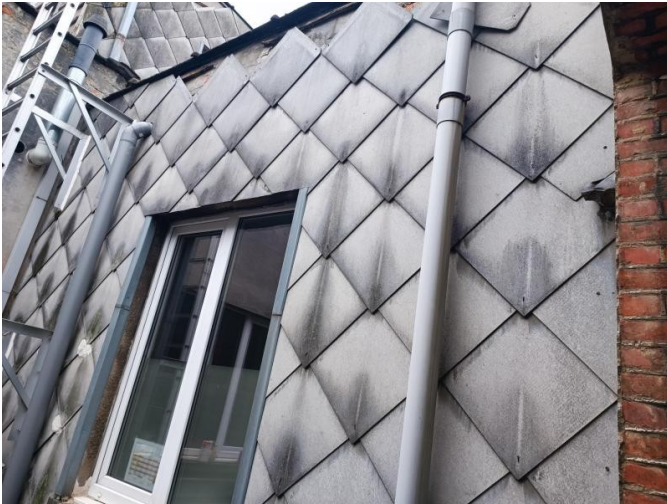
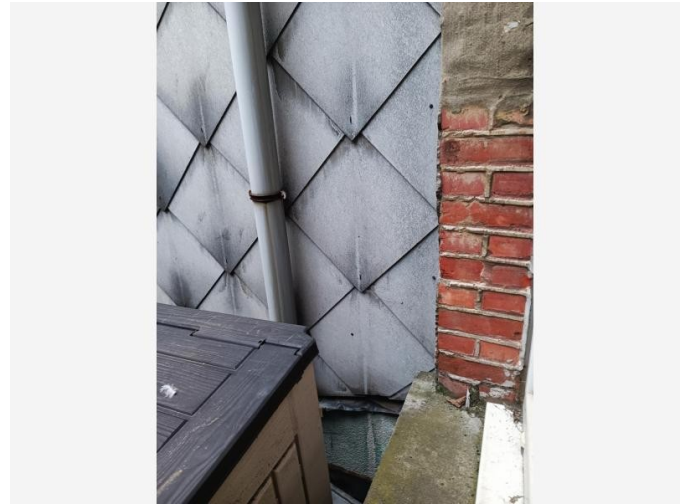
Regenwater vloeit af op het inspectie gebied (plat dak) door de leien.

Eindbeoordeling materiaalrisico	Verhoogd materiaalrisico en/of verhoogde kans op vezelvrijgave
---------------------------------	--

Gebondenheid	Categorie 1: hechtgebonden in oorsprong
Asbestsoort (vezeltype)	Crocidoliet aanwezig
Asbestconcentratie	Laag (< 50%)
Afschermingsgraad van het gehele materiaal	Geheel of deels vrij aan de buitenlucht
Toestand van het materiaal	Matig beschadigd, matig verweerd

Beschrijving	leien zij/achter gevel
Omgeving	Buiten

<b>Primaire drager</b>	Wand buitenschil
<b>Asbestmateriaal</b>	Dak- en gevelbekleding - Lei, shingle
<b>Bindmiddel van asbestmateriaal</b>	Cement
<b>Gebondenheid op basis van bindmiddel</b>	Hecht
<b>Hoeveelheid (oppervlakte - aantal)</b>	<ul style="list-style-type: none"> <li>• 214,00 m<sup>2</sup> - 1 stuk</li> </ul>
<b>Totale oppervlakte</b>	214,00 m <sup>2</sup>
<b>Eenvoudig bereikbaar</b>	Ja
<b>Bevestigingswijze</b>	<ul style="list-style-type: none"> <li>• Genageld, geniet</li> </ul>
<b>Identificatiemethode</b>	Vaststelling zonder monstername
<b>Destructieve handeling voor identificatie</b>	Nee
<b>Opmerking</b>	<p>De leien (achter/zij gevel) zijn visueel herkend en volgens expertise als asbestverdacht beschouwd.</p> <p>De vermelde oppervlaktes, diktes en volumes betreffen een beredeneerde schatting. Er worden geen rechten verleend aan deze oppervlaktes/diktes/volumes.</p>

- Zorg voor een veilig beheer. Vermijd het beschadigen van het asbestmateriaal. Controleer de toestand jaarlijks op wijzigingen.
- Hemelwater dat afspoelt van asbestcement daken of gevels kan asbestdeeltjes bevatten. Gebruik het enkel voor gesloten circuits (bv. spoelen toiletten). Reinig na het vervangen van het dak of de gevel de dakgoten en regenwaterput of -ton om asbesthoudend sediment of slib te verwijderen

- Eenvoudige handelingen: mag via doe-het-zelf of door werknemer(s) met opleidingsattest eenvoudige handelingen  
EH via doe-het zelf Dragen van de nodige beschermingsmiddelen (mondmasker ffp3, handschoenen,tyvec). Indien mogelijk de ondervloer afdekken , leien voorzichtig verwijderen, extra fixeren, niet breken , niet gooien, onmiddellijk verpakken of voorzichtig in container met asbest bag plaatsen.

Gebruik geen stortkokers.

Indien leien in slechte staat zijn en kans bestaat op breken : Eenvoudige handeling opgeleid personeel , alle werknemer(s) moeten wel beschikken over een opleidingsattest eenvoudige handelingen 8u

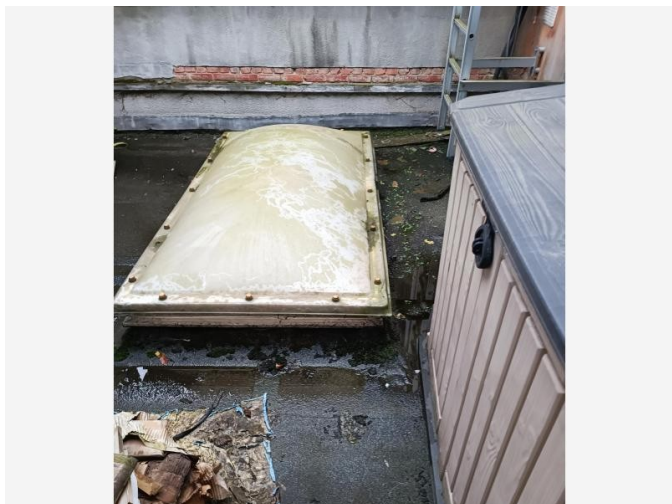
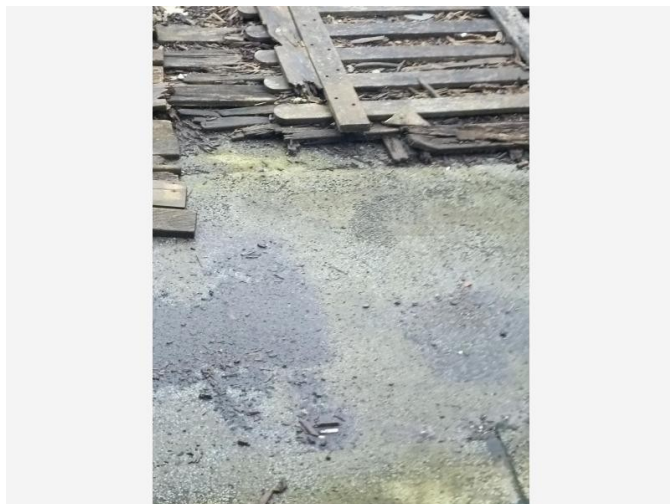
Eindbeoordeling materiaalrisico	Laag materiaalrisico en/of verlaagde kans op vezelvrijgave
---------------------------------	--

Gebondenheid	Categorie 1: hechtgebonden in oorsprong
Asbestsoort (vezeltype)	Alleen chrysotiel
Asbestconcentratie	Laag (< 50%)
Afschermingsgraad van het gehele materiaal	Geheel of deels vrij aan de buitenlucht
Toestand van het materiaal	Licht beschadigd, licht verweerd. Intact materiaal type Pical – asbestboard of categorie III 'gebondenheid'

Beschrijving	roofing platdak
Omgeving	Buiten
Primaire drager	Plat dak
Asbestmateriaal	Dak- en gevelbekleding - Roofing
Bindmiddel van asbestmateriaal	Bitumen (roofing, teer, asfalt)
Gebondenheid op basis van bindmiddel	Hecht
Hoeveelheid (oppervlakte - aantal)	• 20,00 m <sup>2</sup> - 3 stuks
Totale oppervlakte	60,00 m <sup>2</sup>

- Zorg voor een veilig beheer. Vermijd het beschadigen van het asbestmateriaal. Controleer de toestand jaarlijks op wijzigingen.
- Voer bijkomende staalname(s) uit.

- Eenvoudige handelingen: enkel door erkend asbestverwijderaar  
Opgeleid personeel (dak werker met 8u basisopleiding asbest) / EH erkend saneerder

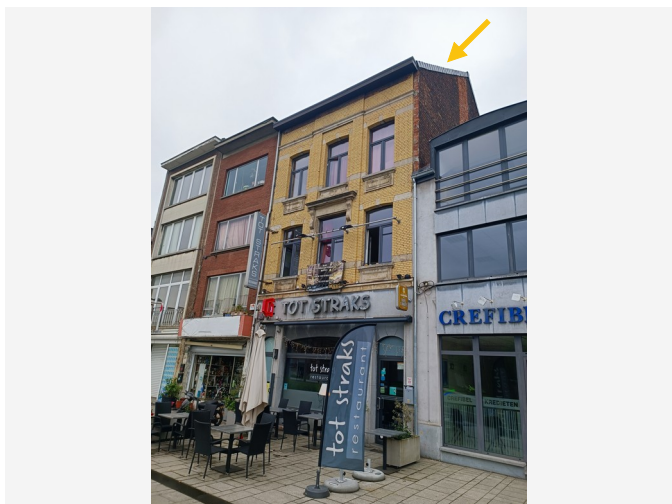
Vrije foto

Er werden dakwerken(2023) uitgevoerd 3 verdiep.( factuur aanwezig- adres ontbreekt.)

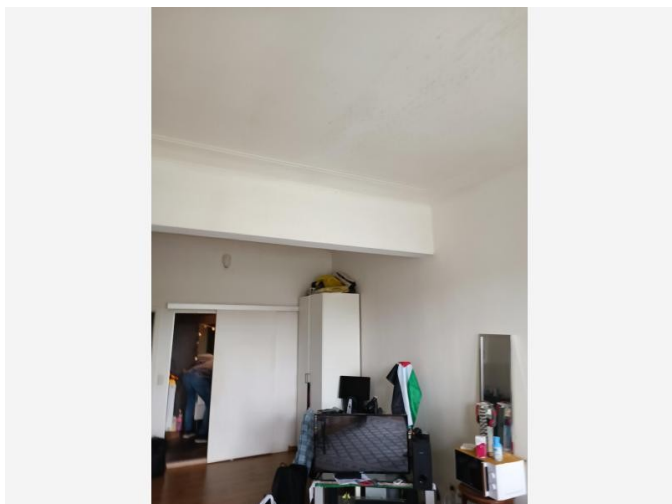
Vrije foto

Alle plafonds bestaan uit plaat materiaal/gyproc het is niet gekend of er pleisterwerk of asbest toepassingen aanwezig zijn achter de valse plafonds, te controleren bij werken

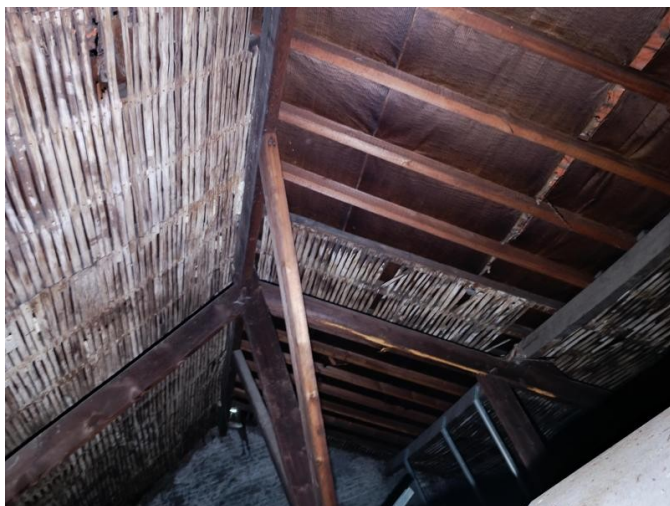
Vrije foto

Geen onderdak vastgesteld (pundak 1v).

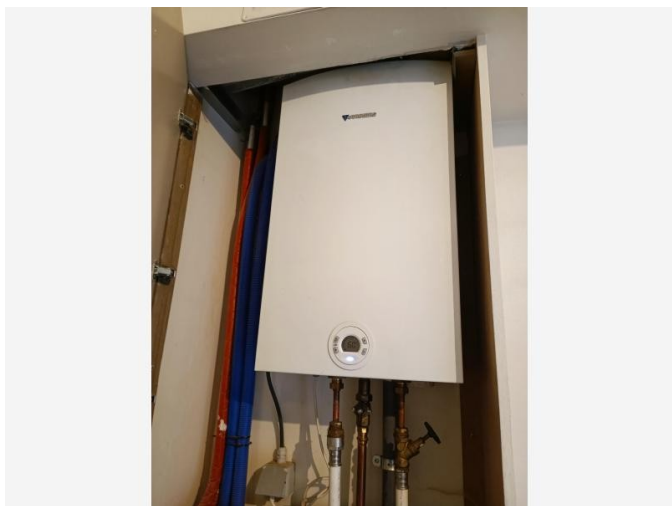
Vrije foto

De ketels werd gecontroleerd( bwj 2015 ) en is niet asbest verdacht.(vanaf 2001 werden geen asbest toepassingen meer gebruikt in ketels/boilers)

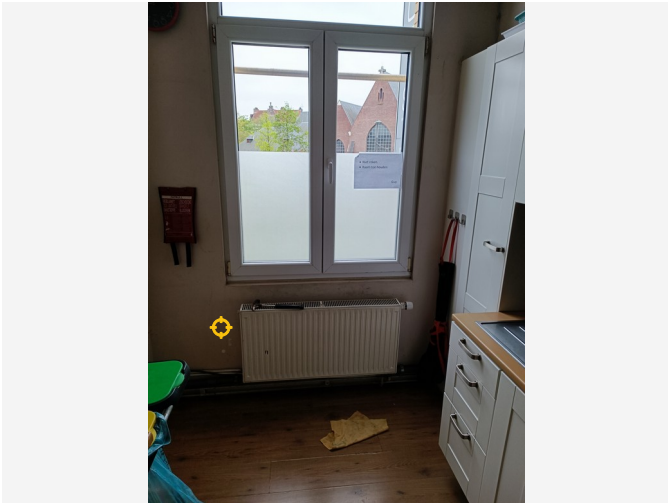
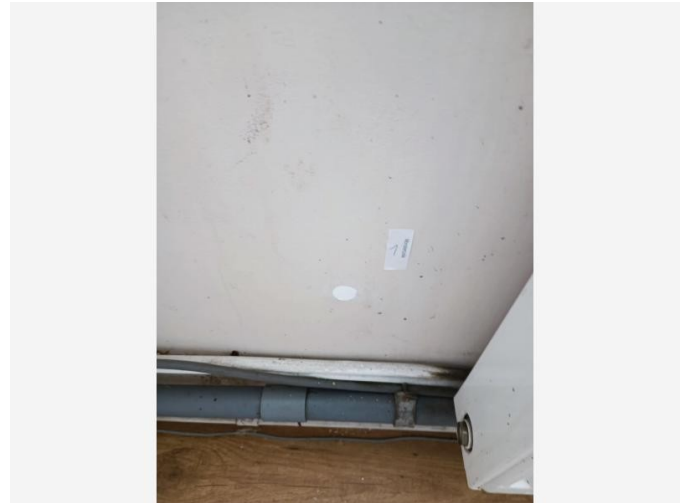
# Fiche 9: muur pleister

Geen asbest

#	Type	Referentie	Resultaat
9.1	Mengmonster	muur 1	Geen asbest

<b>Bindmiddel van materiaal</b>	Gips - kalk
<b>Gebondenheid op basis van bindmiddel</b>	Niet-hechtgebonden
<b>Hoeveelheid (oppervlakte - dikte - aantal)</b>	• 283,00 m <sup>2</sup> - 1,00 cm - 1 stuk
<b>Totaal volume</b>	2,83 m <sup>3</sup>
<b>Identificatiemethode</b>	Vaststelling met monstername
<b>Destructieve handeling voor identificatie</b>	Nee
<b>Opmerking</b>	<p>Muur stalen genomen van vochtige ruimtes ( keuken )individueel ruimtes( kamer 2v )</p> <p>,stookruimte( 1v )</p> <p>De vermelde oppervlaktes, diktes, gewichten en volumes betreffen een beredeneerde schatting. Er worden geen rechten verleend aan deze oppervlaktes/diktes/volumes.</p> <p>Overige muren bestaan uit tegels/plaat materiaal/gyproc het is niet gekend of er pleisterwerk of asbest toepassingen aanwezig zijn achter de valse wanden, te controleren bij werken</p>
