Asbestinventarisatetest

Kastanjelaan 11, 2960 Brecht

Attestnummer : 20260306-000340.000

Uitgegeven op : 06.03.2026

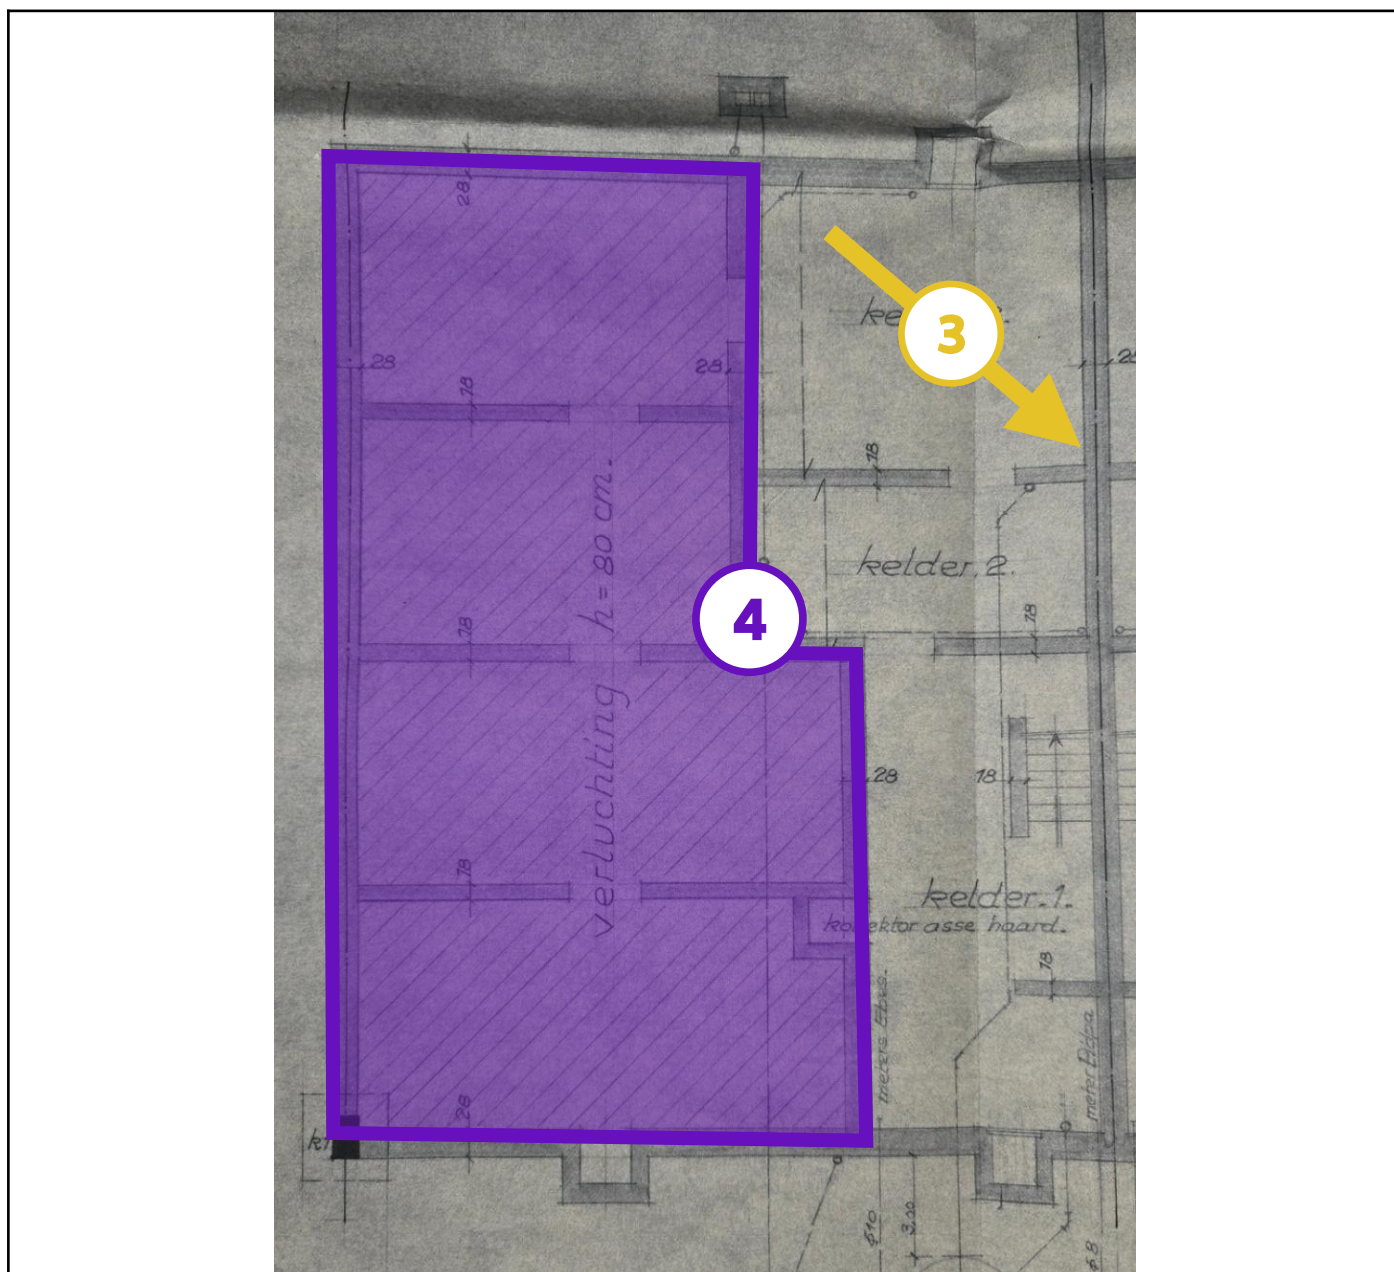
Plan 1.1: Fundering plan

Beschrijving	Type	Actie
3. Bakeliet meter	Asbestmateriaal	Zorgvuldig beheren
4. Kruipkelder	Beperking	-

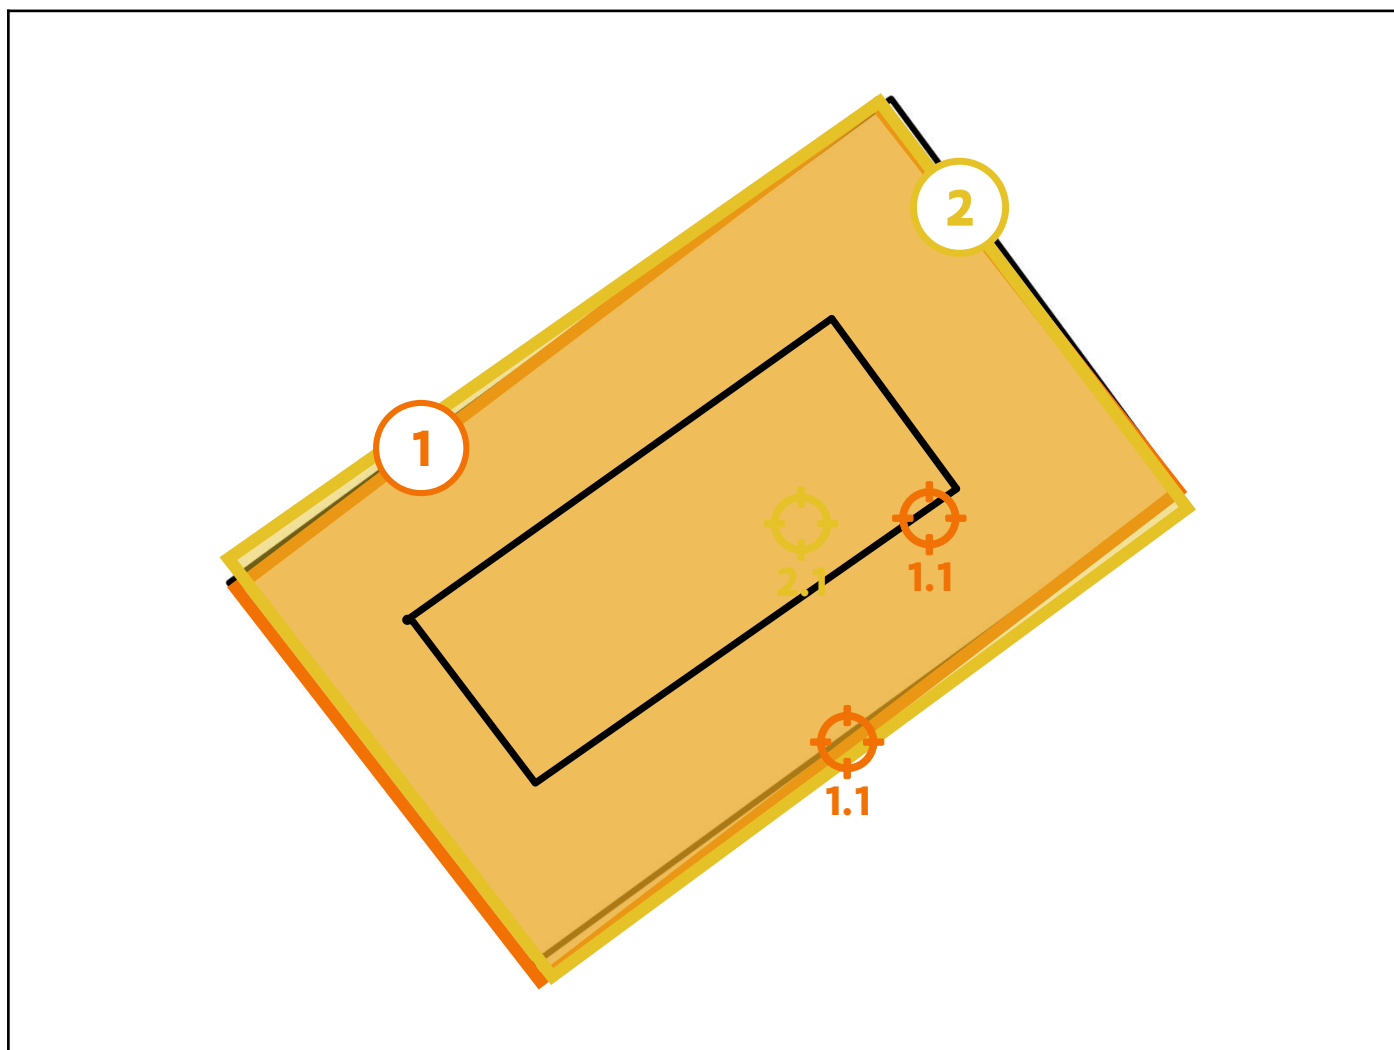
Plan 1.4: Zolder plan

Beschrijving	Type	Actie
1. Dak en zijkanten dakkapel bestaande uit leien	Asbestmateriaal	Verwijderen
1.1 Code: staal 4.1 dakleien	Mengmonster	-
2. Onderdak type Menuiserite	Asbestmateriaal	Zorgvuldig beheren
2.1 Code: Staal 6.1 onderdak	Puntmonster	-

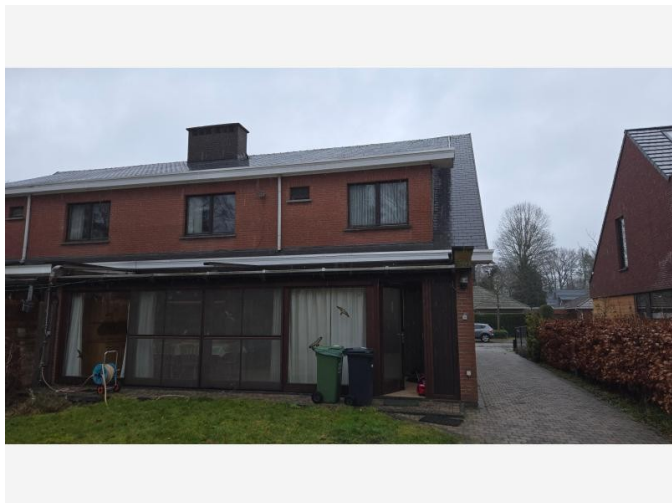
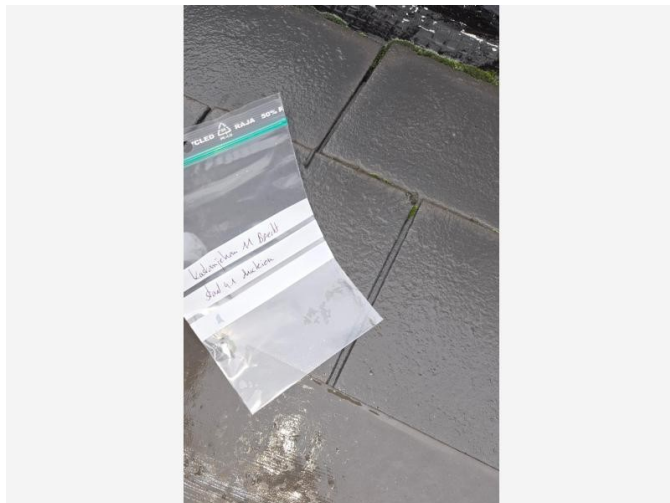
Fiche 1: Dak en zijkanten dakkapel bestaande uit leien

Asbestmateriaal

Het asbestmateriaal valt onder de mijlpaal van 2034.

Zeer laag materiaalrisico en/of zeer lage kans op vezelvrijgave

#	Type	Referentie	Resultaat
1.1	Mengmonster	staal 4.1 dakleien	Chrysotiel

Verwijderen

- Verwijder dit asbestmateriaal zo snel mogelijk. Volg de toestand goed op.
- Hemelwater dat afspoelt van asbestcement daken of gevels kan asbestdeeltjes bevatten. Gebruik het enkel voor gesloten circuits (bv. spoelen toiletten). Reinig na het vervangen van het dak of de gevel de dakgoten en regenwaterput of -ton om asbesthoudend sediment of slib te verwijderen

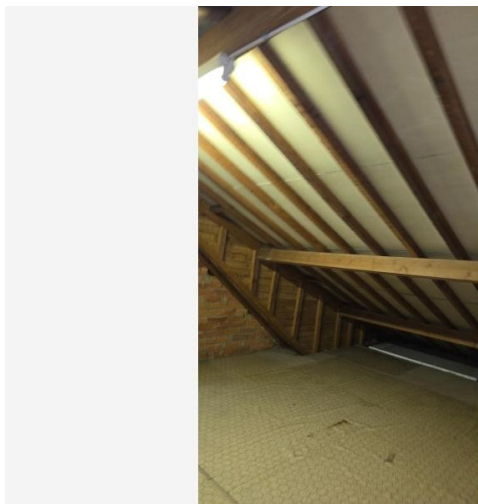
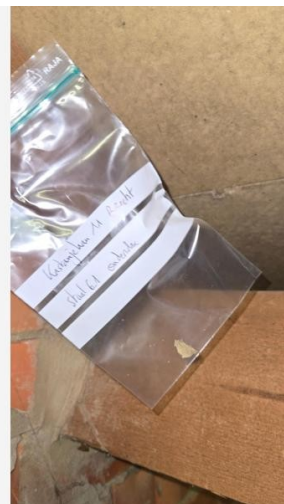
Het asbestmateriaal valt onder de mijlpaal van 2040.

Eindbeoordeling materiaalrisico	Laag materiaalrisico en/of verlaagde kans op vezelvrijgave
---------------------------------	--

#	Type	Referentie	Resultaat
2.1	Puntmonster	Staal 6.1 onderdak	Chrysotiel

Beschrijving	Onderdak type Menuiserite
Omgeving	Binnen
Primaire drager	Schuin dak
Asbestmateriaal	Plaat, paneel, tablet - Type Menuiserite
Bindmiddel van asbestmateriaal	Cement
Gebondenheid op basis van bindmiddel	Hecht
Hoeveelheid (oppervlakte - dikte - aantal)	<ul style="list-style-type: none">• 110,00 m² - 0,50 cm - 1 stuk
Totaal volume	0,55 m ³
Eenvoudig bereikbaar	Ja
Bevestigingswijze	<ul style="list-style-type: none">• Geklemd• Genageld, geniet
Identificatiemethode	Een monstername door de asbestdeskundige met laboanalyse door een asbestlabo.
Destructieve handeling voor identificatie	Nee
Opmerking	De hoeveelheid is een zo nauwkeurig mogelijke opmeting. Hieraan kunnen evenwel geen rechten worden ontleend.

Zorgvuldig beheren

- Zorg voor een veilig beheer. Vermijd het beschadigen van het asbestmateriaal. Controleer de toestand jaarlijks op wijzigingen.

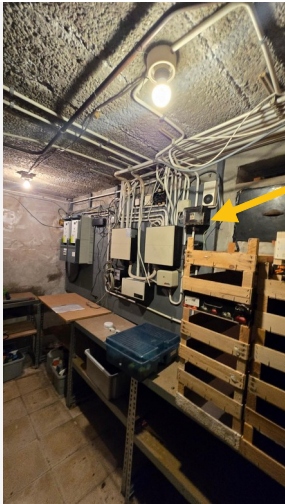
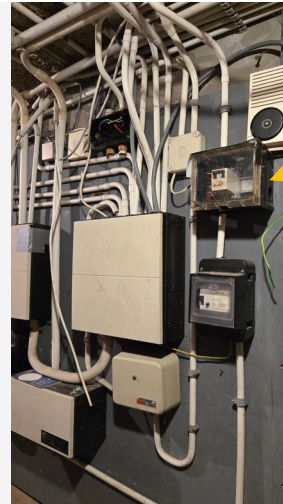
Het asbestmateriaal valt onder de mijlpaal van 2040.

Eindbeoordeling materiaalrisico	Laag materiaalrisico en/of verlaagde kans op vezelvrijgave
---------------------------------	--

Beschrijving	Bakeliet meter
Omgeving	Binnen
Primaire drager	Communicatie en elektrische infrastructuur en uitrusting
Asbestmateriaal	Plaat, paneel, tablet - Type Bakeliet
Bindmiddel van asbestmateriaal	Kunststof of -hars
Gebondenheid op basis van bindmiddel	Hecht
Hoeveelheid (oppervlakte - dikte - aantal)	• 0,10 m ² - 1,00 cm - 1 stuk
Totaal volume	0,001 m ³
Eenvoudig bereikbaar	Ja
Bevestigingswijze	• Geschroefd
Identificatiemethode	De asbestdeskundige beoordeelt het materiaal als asbestverdacht en dus asbesthoudend, en dit zonder monstername. Motivatie: De monstername brengt andere schade aan dan schade die inherent is aan de monstername.
Destructieve handeling voor identificatie	Nee
Opmerking	De hoeveelheid is een zo nauwkeurig mogelijke opmeting. Hieraan kunnen evenwel geen rechten worden ontleend.

Zorgvuldig beheren

- Zorg voor een veilig beheer. Vermijd het beschadigen van het asbestmateriaal. Controleer de toestand jaarlijks op wijzigingen.

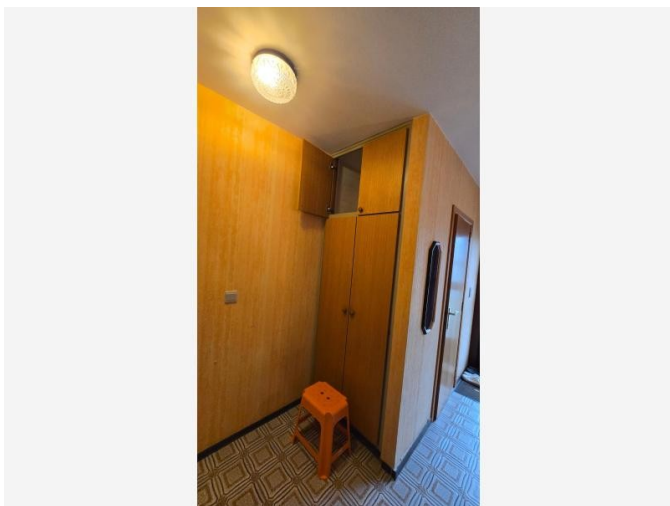
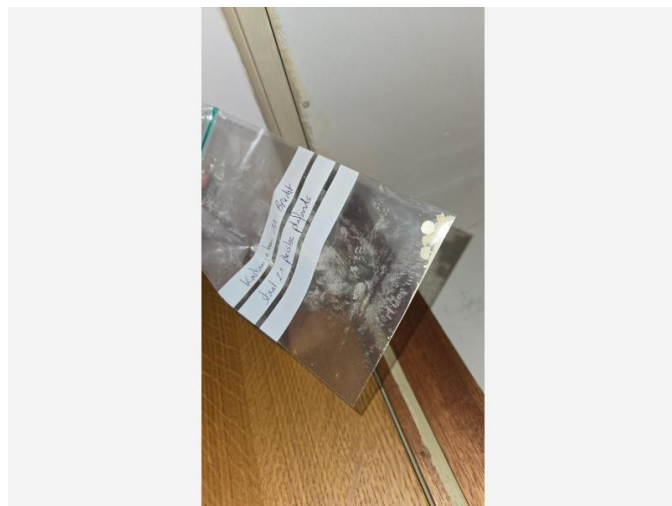
Fiche 5: Pleisterwerk plafonds

Geen asbest

#	Type	Referentie	Resultaat
5.1	Mengmonster	Staal 2.1 pleister plafonds	Geen asbest

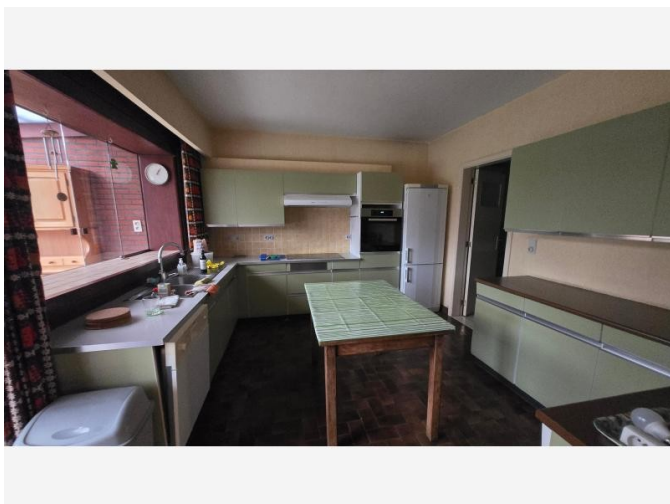
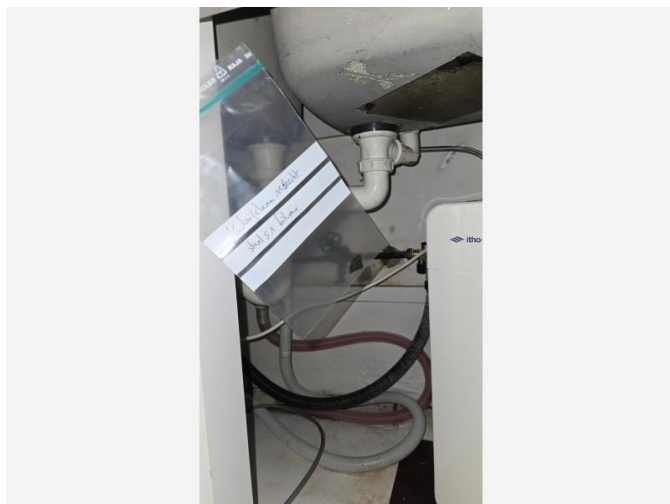
Fiche 6: Anti-dreun

Geen asbest

#	Type	Referentie	Resultaat
6.1	Puntmonster	Staal 5.1 bitume	Geen asbest

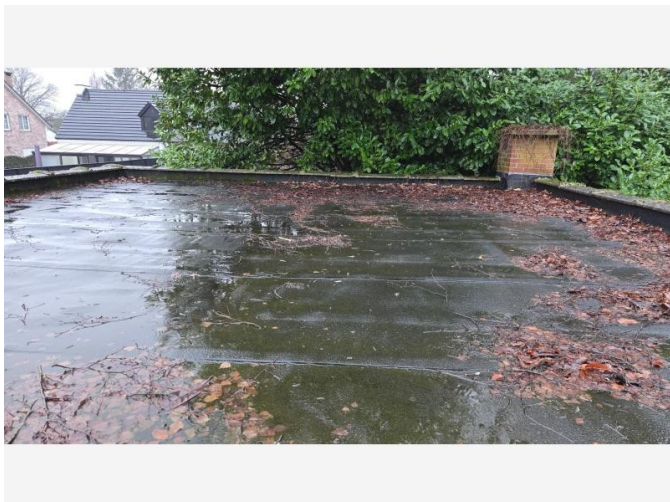
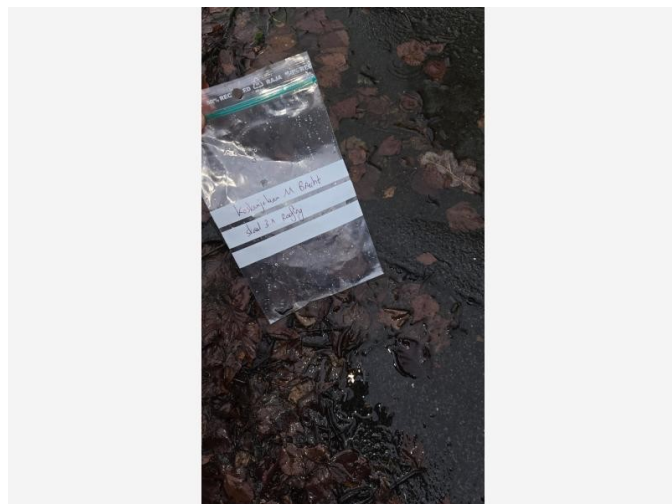
Fiche 7: Roofing

Geen asbest

#	Type	Referentie	Resultaat
7.1	Mengmonster	Staal 3.1 roofing	Geen asbest

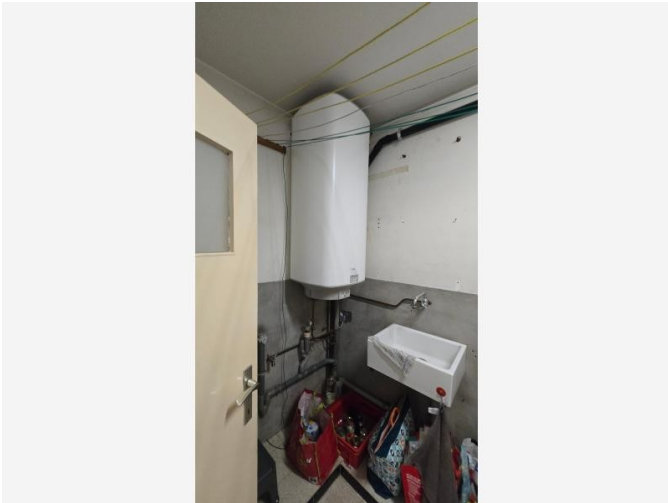
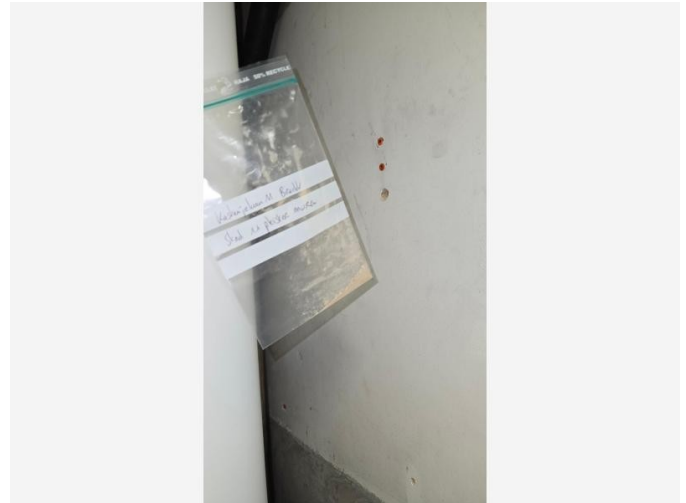
Fiche 8: Pleisterwerk wanden

Geen asbest

#	Type	Referentie	Resultaat
8.1	Mengmonster	Staal 1.1 pleister muren	Geen asbest

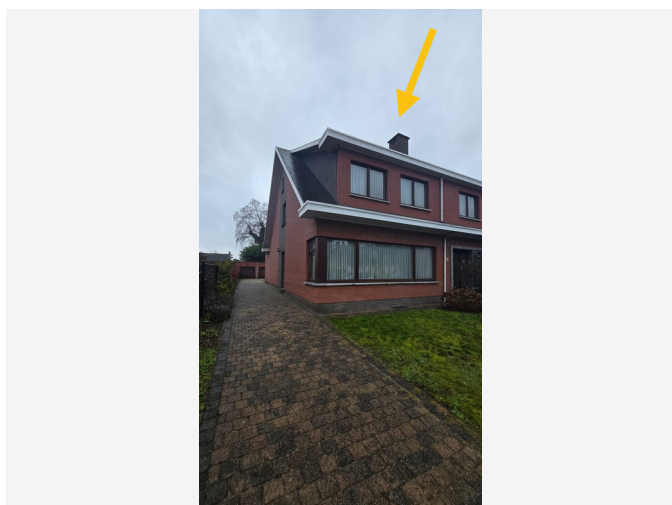
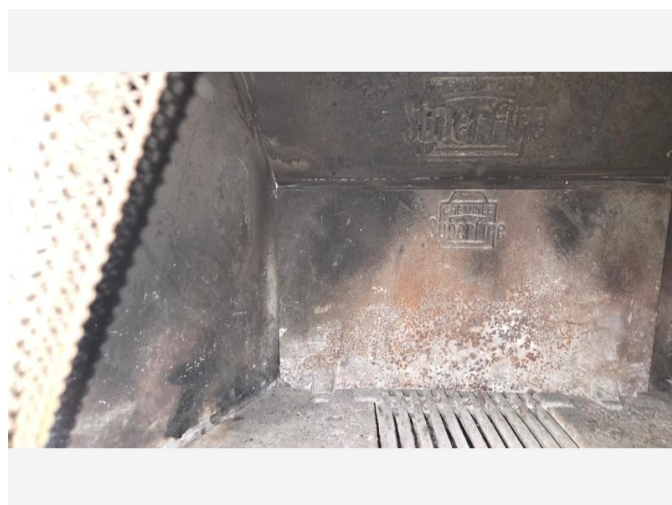
Beschrijving	Notitie	Terug te vinden op plannen
Fiche 9: Rookgaskanaal (niet verdacht)	Het rookgaskanaal is niet-asbestverdacht.	-
