# Asbestinventarisatetest

Ernest Claeslaan 6, 3090 Overijse

Attestnummer : 20260303-000100.000

Uitgegeven op : 03.03.2026

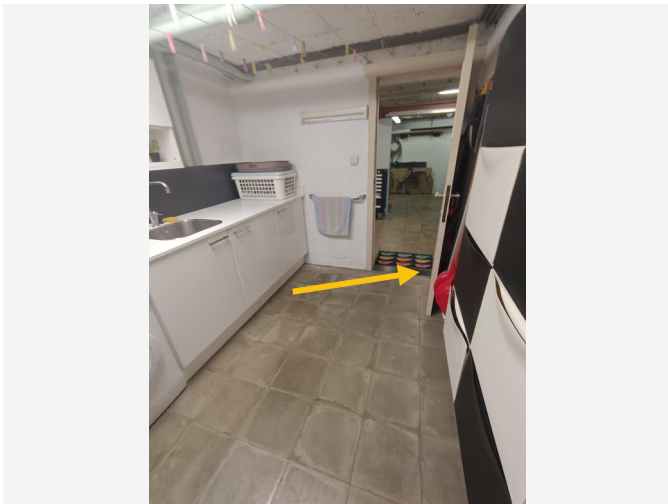
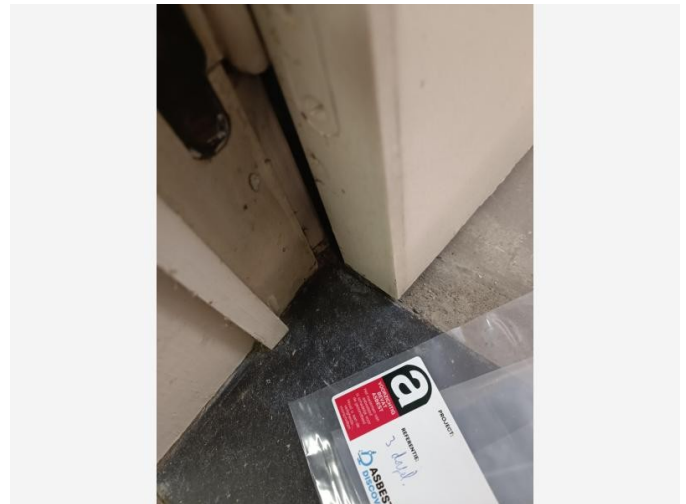
| Fiche 1: Deurdorpel binnen (massal)..... | 18 |

| Eindbeoordeling materiaalarisico | Zeer laag materiaalarisico en/of zeer lage kans op vezelvrijgave |

| Gebondenheid | Categorie 1: hechtgebonden in oorsprong |
| Asbestsoort (vezeltype) | Alleen chrysotiel |
| Asbestconcentratie | Laag (< 50%) |
| Afschermingsgraad van het gehele materiaal | Geheel of deels (ook) vrij aan de binnenlucht |
| Toestand van het materiaal | Onbeschadigd, niet verweerd |

| # | Type | Referentie | Resultaat |
|---|---|---|---|
| 1.1 | Puntmonster | 3 | Chrysotiel |

| Beschrijving | Deurdorpel binnen (massal) |
| Asbestmateriaal | Plaat, paneel, tablet - Type Massal |

Het asbestmateriaal valt onder de mijlpaal van 2040.

Zorgvuldig beheren

- Zorg voor een veilig beheer. Vermijd het beschadigen van het asbestmateriaal. Controleer de toestand jaarlijks op wijzigingen.
- Voer bijkomende staalname(s) uit.

- Eenvoudige handelingen: mag via doe-het-zelf of door werknemer(s) met opleidingsattest eenvoudige handelingen  
EH via doe-het zelf : De dorpels of tabletten kunnen voorzichtig losgebeiteld worden, zonder de toepassing zelf te breken , extra bevochtigen om stof te voorkomen Standaard dragen van de nodige wegwerp beschermingsmiddelen FFP 3 masker , handschoenen en tyvec CAT III type 5-6 , afwasbaar schoeisel Verpakken in dubbel plastic folie , sluit luchtdicht af en afvoeren naar het containerpark als hechtgebonden asbestafval. Voor hechtgebonden toepassingen: Bij verwijdering door doe-het-zelf moet men dit afval dubbel en luchtdicht verpakt aandienen bij het gemeentelijk recyclagepark. Men raadpleegt best op voorhand de voorwaarden van het recyclagepark. Zie ook link Zie <https://ovam.vlaanderen.be/wie-mag-wat-verwijderen> <https://ovam.vlaanderen.be/voorzorgsmaatregelen-bij-asbestverwijdering> <https://ovam.vlaanderen.be/asbestafval-afvoeren> Zie ook wetgevend kader (website van de OVAM en CODEX boek VI titel 3). <http://werk.belgie.be/sites/default/files/content/documents/Welzijn%20op%20het>

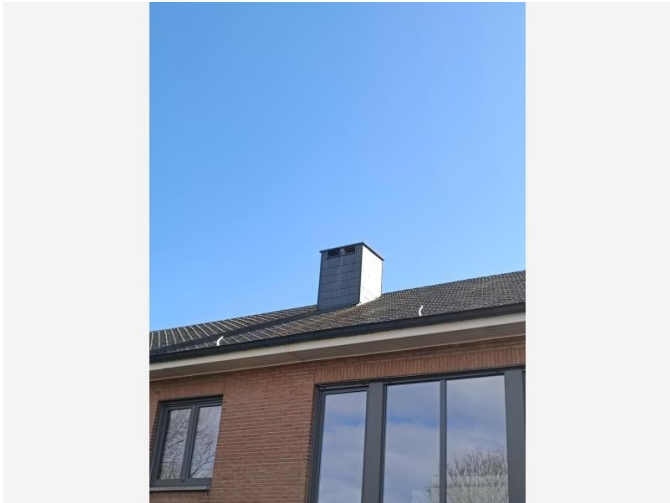
| Fiche 2: Schouw op het dak (beperkingsfiche)..... | 22 |

**Reden:** Het te onderzoeken materiaal situeert zich hoger dan 3,50 m te rekenen vanaf een veilige ondergrond

**Uitleg van de asbestdeskundige:** Bij werken (dak of reiniging schouw) kan een stelling geplaatst worden , het is niet duidelijk of er asbestverdachte materialen aanwezig zijn in/rond de schouw.

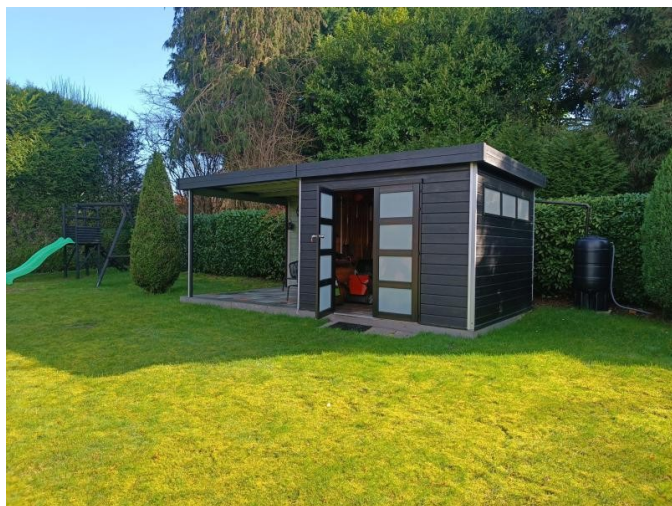
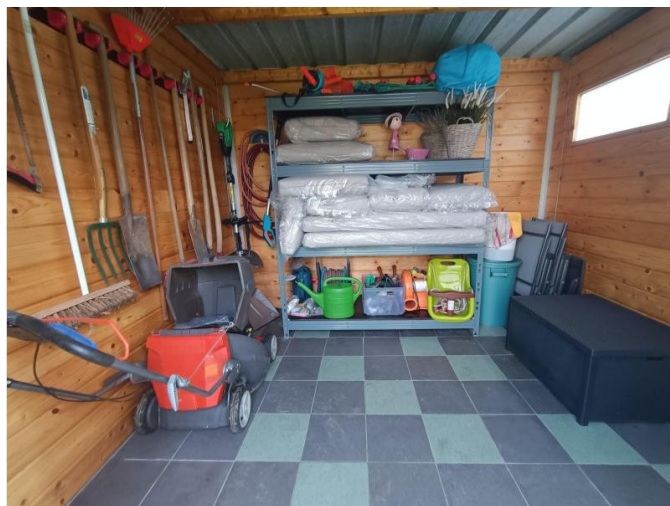
| Fiche 3: Tuinhuis..... | 24 |

Geen waarneembare asbestverdachte materialen aangetroffen.

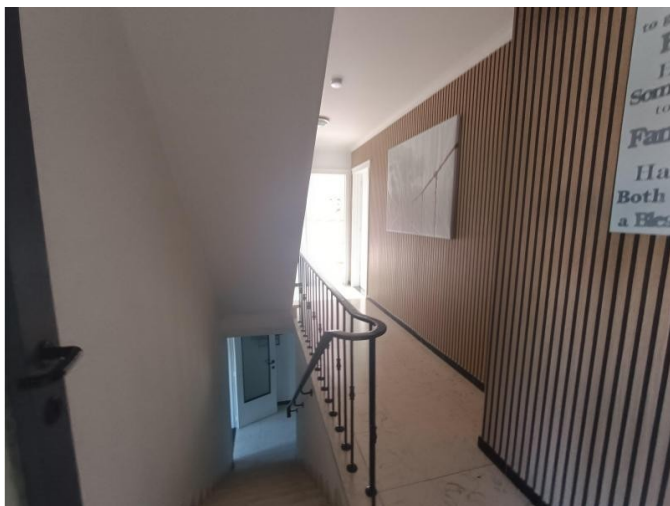
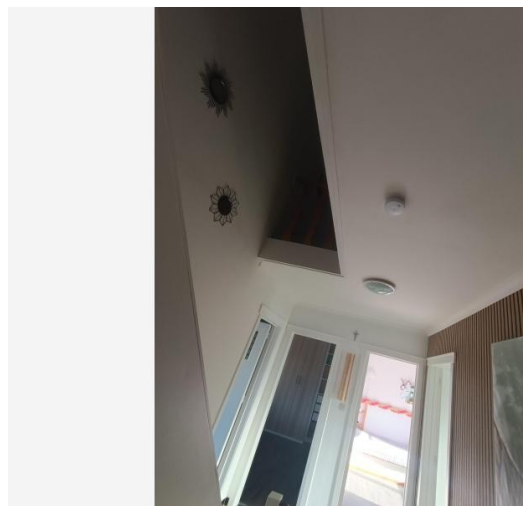
| Fiche 4: Valse plafonds..... | 25 |

De plafonds op de verdiepingen zijn afgewerkt met valse plafonds in plaatmateriaal. De verdiepingen bestaan uit een houtskeletbouw. Het is niet duidelijk of er pleisterwerk of ander verdacht asbestmateriaal aanwezig is achter / op deze valse plafonds, het is aangewezen om bijkomend onderzoek uit te voeren bij werken. Het plafond bestaat uit gipsplaten. Zonder destructieve handeling is het niet mogelijk om na te gaan of er asbesthoudende materialen aanwezig zijn achter de plafond afwerking. Als bij sloop of renovatie blijkt dat er achter deze plafonds nog pleisterwerk of asbest verdachte toepassingen aanwezig zijn, moet dit bemonsterd worden.

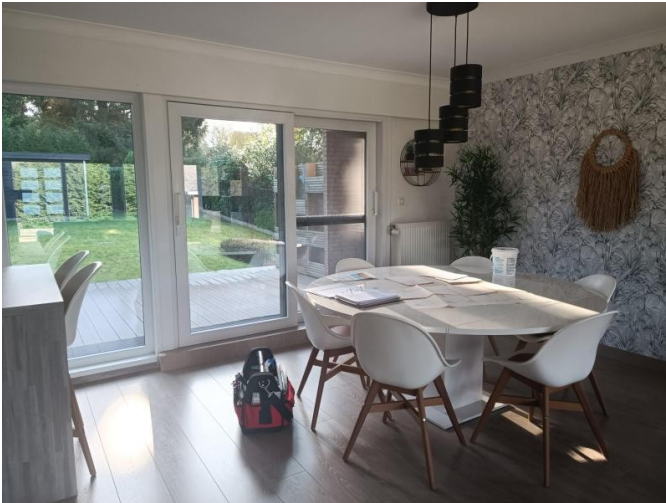
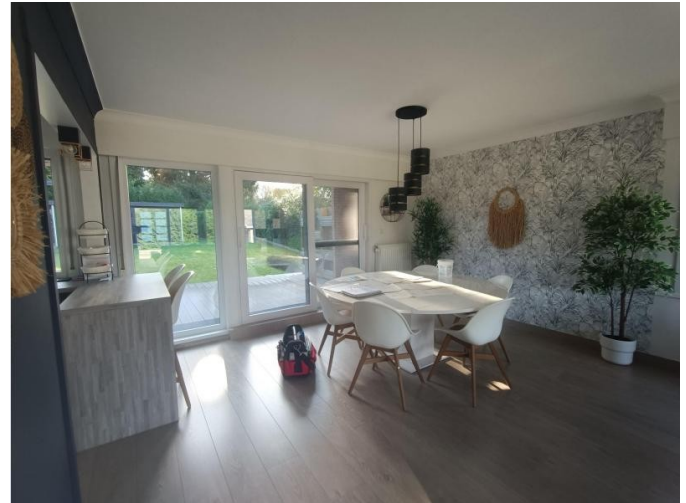
| Fiche 5: Valse wanden..... | 26 |

Alle wanden op de veriepingen zijn afgewerkt met valse wanden. De verdiepingen bestaan uit een houtskeletbouw. Het is niet duidelijk of er pleisterwerk of asbest toepassingen aanwezig zijn achter/op deze valse wanden, het is aangewezen om bijkomend onderzoek uit te voeren bij werken.

Zonder destructieve handeling is het niet mogelijk om na te gaan of er asbesthoudende materialen aanwezig zijn achter de wand afwerking. Als bij sloop of renovatie blijkt dat er achter deze wanden nog pleisterwerk of asbest verdachte toepassingen aanwezig zijn, moet dit bemonsterd worden.

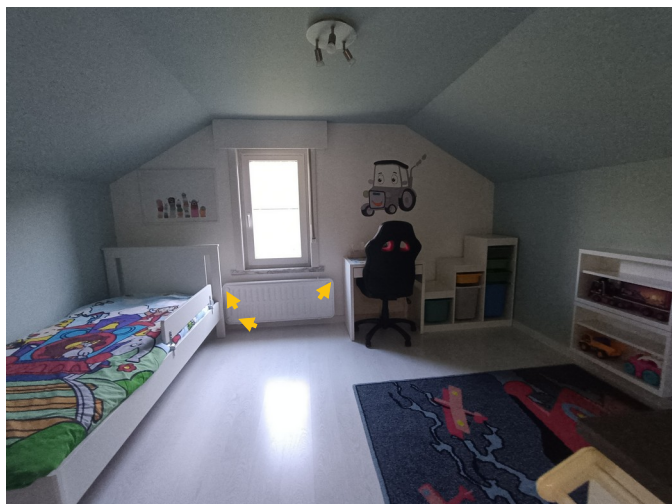
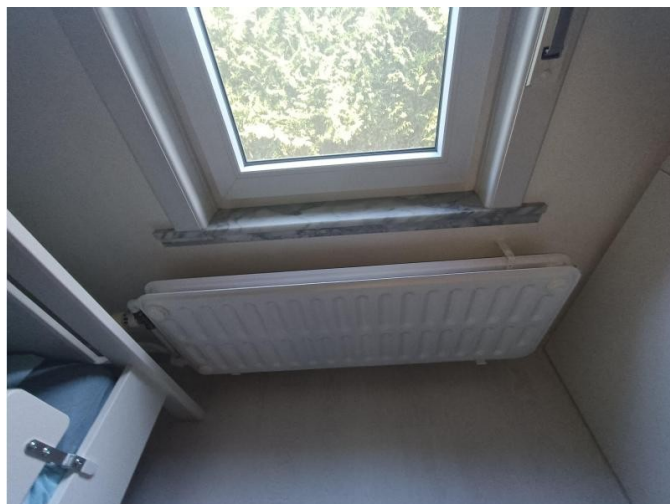
| Fiche 6: Radiatoren..... | 27 |

Mogelijks bevinden er zich in de radiatoren asbesthoudende pakkingen. Een monsternamen om dit uit te sluiten wordt verhinderd om destructieve handelingen aan een installatie in gebruik te vermijden.

Er kunnen inwendige asbesthoudende dichtingen aanwezig zijn tussen de lamellen of aan de doppen van de gietijzeren radiatoren.

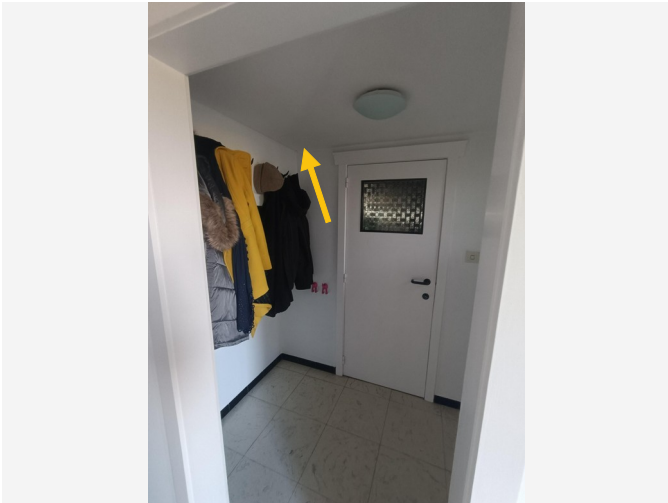
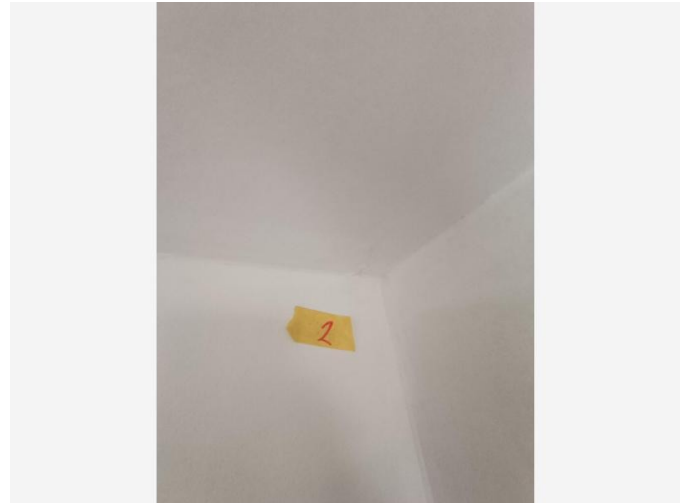
## Fiche 7: Plafondpleister

Geen asbest

| # | Type | Referentie | Resultaat |
|---|---|---|---|
| 7.1 | Mengmonster | 2 | Geen asbest |

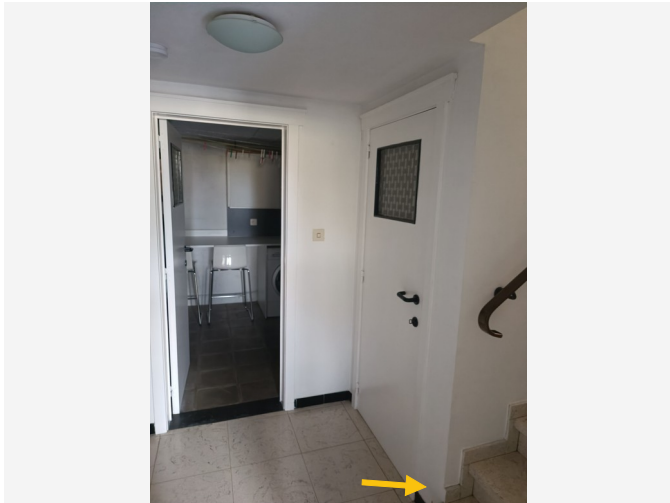
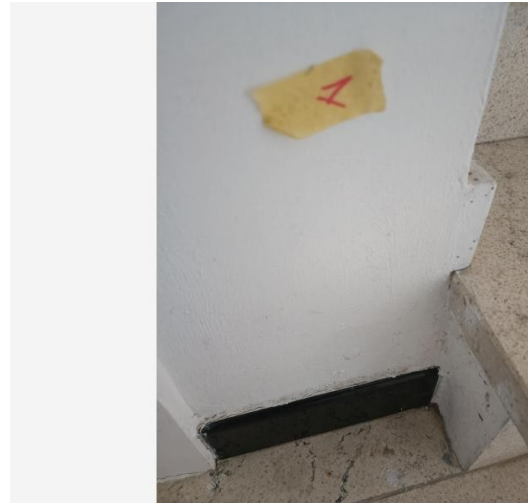
## Fiche 8: Muurpleister

Geen asbest

| # | Type | Referentie | Resultaat |
|---|---|---|---|
| 8.1 | Mengmonster | 1 | Geen asbest |

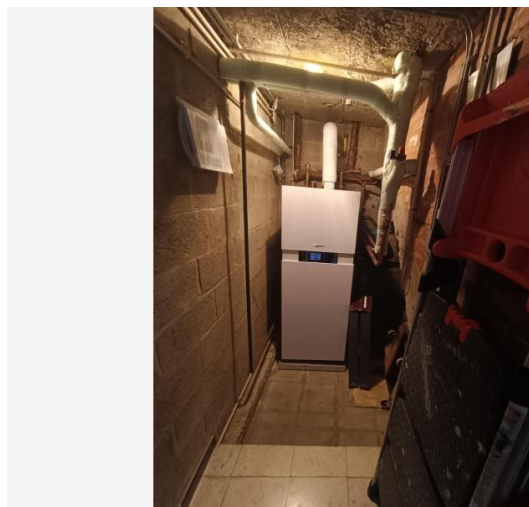
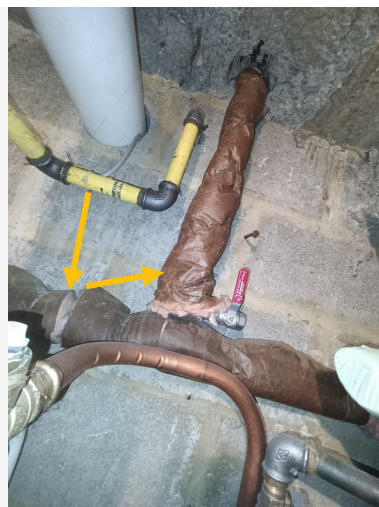
### Fiche 9: Leidingisolatie (niet verdacht)

| Beschrijving | Notitie | Terug te vinden op plannen |
|---|---|---|
| Fiche 9: Leidingisolatie (niet verdacht) | De leidingisolatie is niet-asbestverdacht. | - |

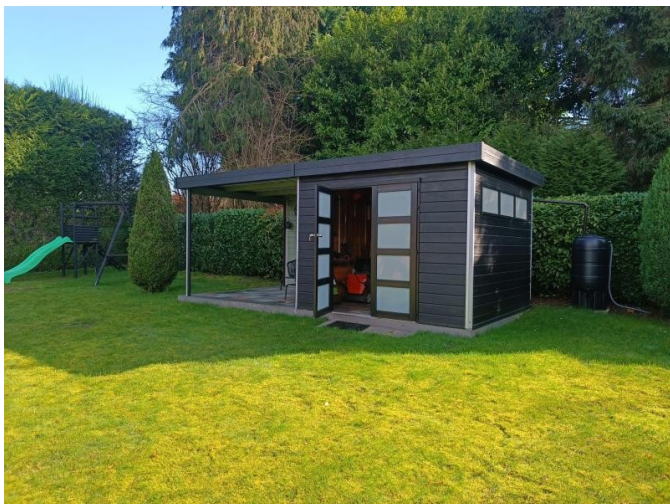
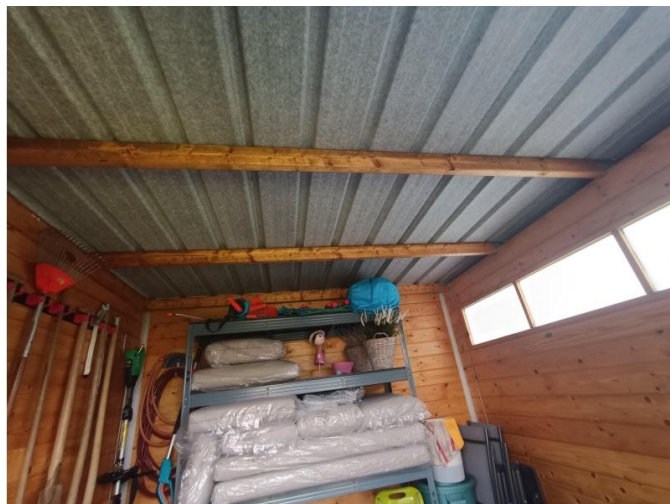
## Fiche 10: Dakbedekking bestaande uit stalen/metalen platen

| Beschrijving | Notitie | Terug te vinden op plannen |
|---|---|---|
| Fiche 10: Dakbedekking bestaande uit stalen/metalen platen | De dakbedekking is niet-asbestverdacht. | Plan 2.2: Tuinhuis plan |

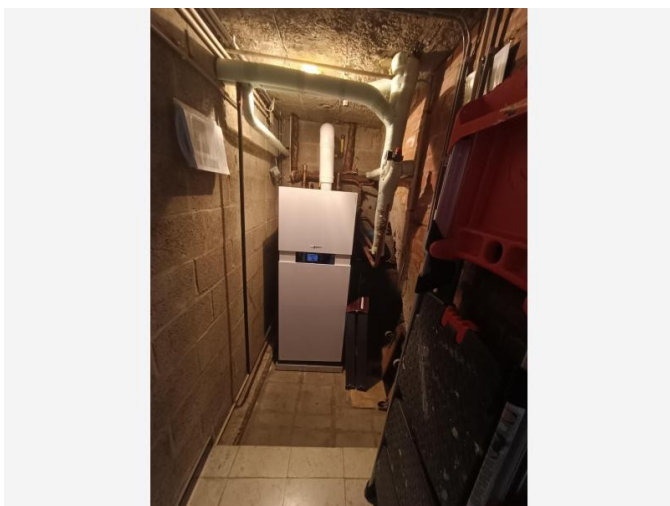
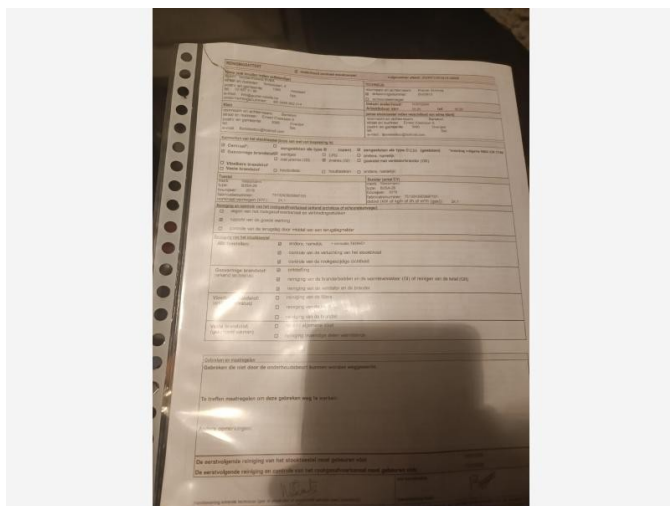
## Fiche 11: CV Ketel/boiler

| Beschrijving | Notitie | Terug te vinden op plannen |
|---|---|---|
| Fiche 11: CV Ketel/boiler | De CV ketel werd gecontroleerd (2016) en is niet asbest verdacht geen risico bouwjaar. | Plan 1.2: Gelijkvloers |

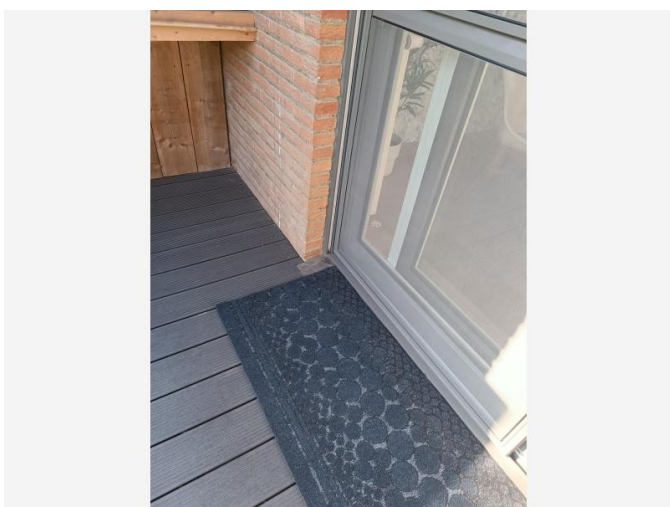
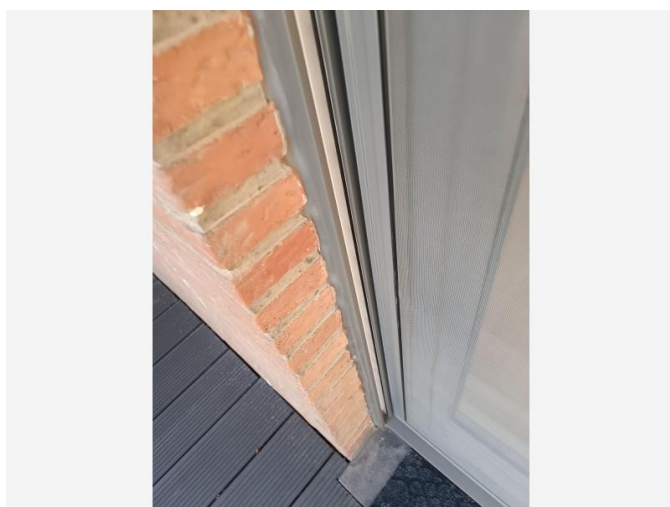
## Fiche 12: Kit aan de ramen

| Beschrijving | Notitie | Terug te vinden op plannen |
|---|---|---|
| Fiche 12: Kit aan de ramen | De kit aan de ramen is niet asbestverdacht. | - |

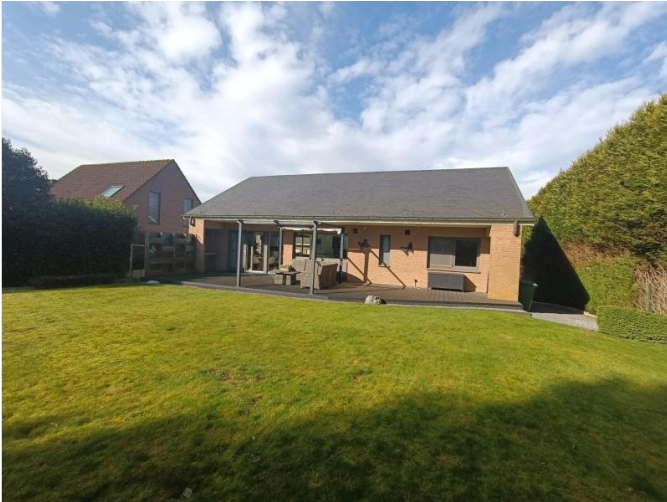
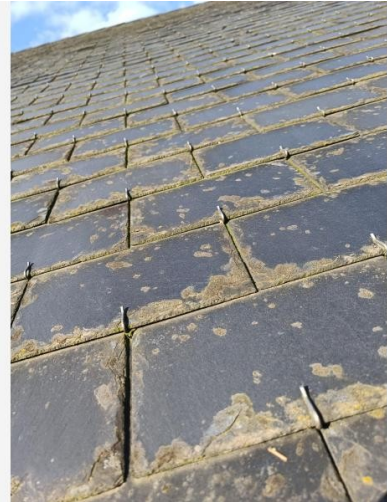
## Fiche 13: Dakbedekking bestaande uit natuurleien (niet verdacht)

| Beschrijving | Notitie | Terug te vinden op plannen |
|---|---|---|
| Fiche 13: Dakbedekking bestaande uit natuurleien (niet verdacht) | De dakbedekking is niet-asbestverdacht. | - |

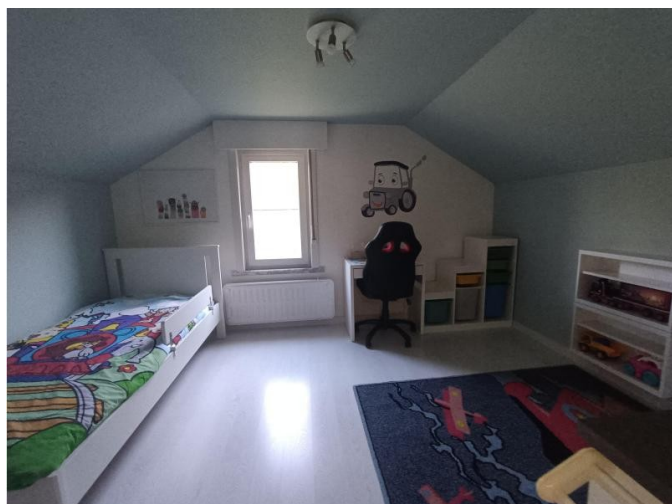
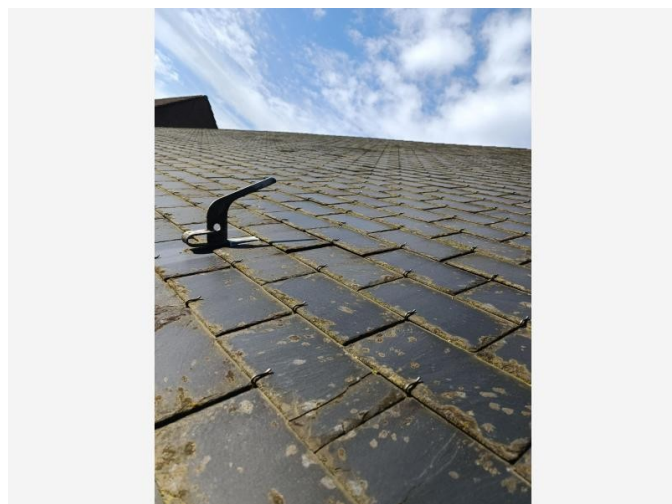
### Fiche 15: Onderdak niet waarneembaar (stormhaken)

| Beschrijving | Notitie | Terug te vinden op plannen |
|---|---|---|
| Fiche 15: Onderdak niet waarneembaar (stormhaken) | Er is geen asbestverdacht onderdak waarneembaar van binnenuit, noch van buitenaf. De dakpannen liggen vast met stormhaken. Bij werken, onderzoek of een eventueel aanwezig onderdak asbest bevat. | - |
