# Asbestinventarisatattest

Schransstraat 33, 2280 Grobbendonk

Attestnummer : 20251113-000025.000

Uitgegeven op : 13.11.2025

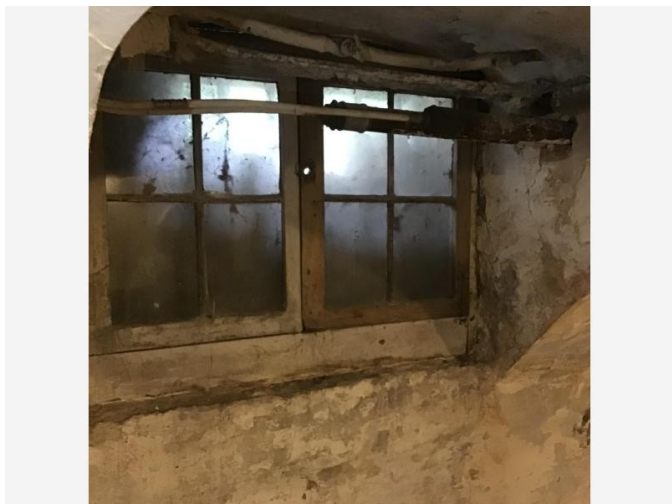
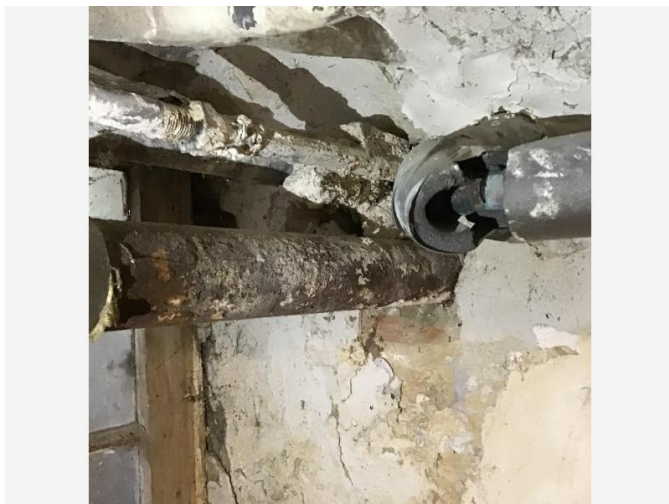
**Dringend verwijderen**

| Eindbeoordeling materiaalarisico | Hoog materiaalarisico en/of hoge kans op vezelvrijgave |

| Asbestconcentratie | Hoog ( $\geq 50\%$ ) |
| Toestand van het materiaal | Zwaar beschadigd, zwaar verweerd |

| # | Type | Referentie | Resultaat |
|---|---|---|---|
| 1.1 | Puntmonster | MM05 | Amosiet |

| Beschrijving | Wijnkelder restanten leidingisolatie |

- Verwijder dit asbestmateriaal zo snel mogelijk. Volg de toestand goed op.

- Hermetische zone (erkend asbestverwijderaar)  
Het verwijderen van de leidingisolatie moet gebeuren door bedrijven erkend voor werken van afbraak of verwijdering van asbest en/of materialen die asbest bevatten.

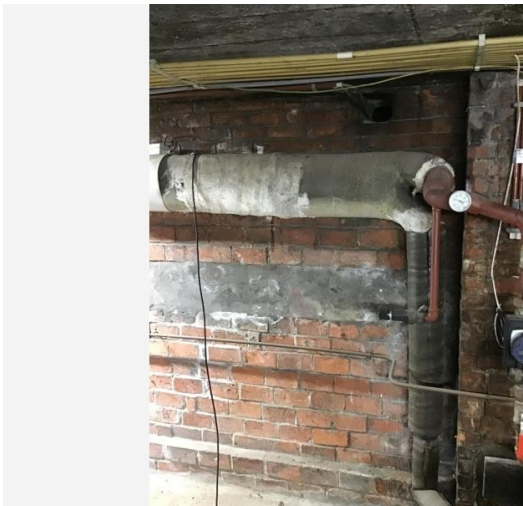
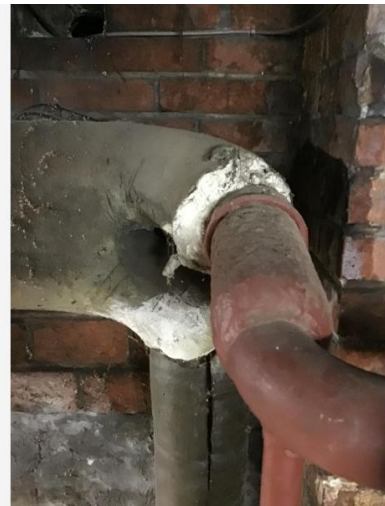
**Dringend verwijderen**

| Eindbeoordeling materiaalarisico | Hoog materiaalarisico en/of hoge kans op vezelvrijgave |

| Toestand van het materiaal | Matig beschadigd, matig verweerd |

| # | Type | Referentie | Resultaat |
|---|---|---|---|
| 2.1 | Mengmonster | MM06 | Amosiet |

| Beschrijving | Kelder onder carport leidingisolatie |

- Verwijder dit asbestmateriaal zo snel mogelijk. Volg de toestand goed op.

- Hermetische zone (erkend asbestverwijderaar)  
Het verwijderen van de leidingisolatie moet gebeuren door bedrijven erkend voor werken van afbraak of verwijdering van asbest en/of materialen die asbest bevatten.

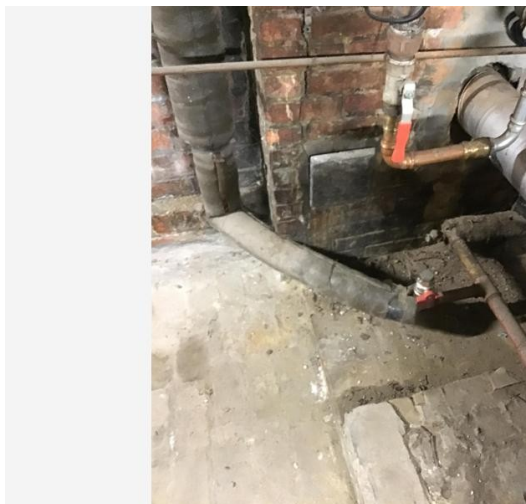
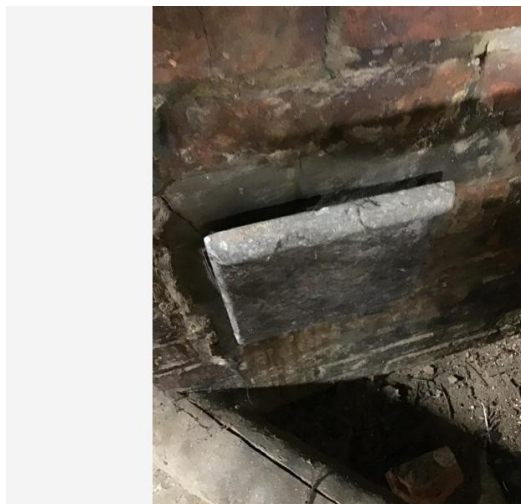
Verwijderen

| Eindbeoordeling materiaalrisico | Verhoogd materiaalrisico en/of verhoogde kans op vezelvrijgave |

| Toestand van het materiaal | Licht beschadigd, licht verweerd. Intact calciumsilicaatmateriaal of categorie III 'gebondenheid' |

| # | Type | Referentie | Resultaat |
|---|---|---|---|
| 3.1 | Puntmonster | MM08 | Crocidoliet, Chrysotiel |

| Beschrijving | Kelder luik/zitting |

- Zorg voor een veilig beheer. Vermijd het beschadigen van het asbestmateriaal. Controleer de toestand jaarlijks op wijzigingen.
- Verwijder dit asbestmateriaal zo snel mogelijk. Volg de toestand goed op.

- Eenvoudige handelingen: mag via doe-het-zelf of door werknemer(s) met opleidingsattest eenvoudige handelingen  
We raden aan om de asbesttoepassing te laten verwijderen door een firma met een opleidingsattest eenvoudige handelingen.

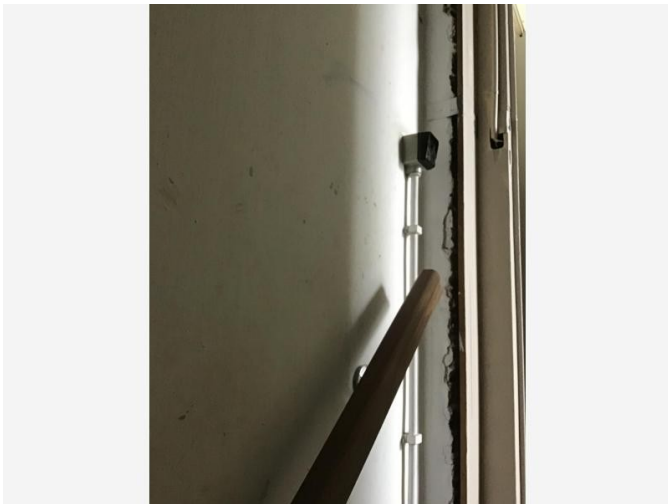
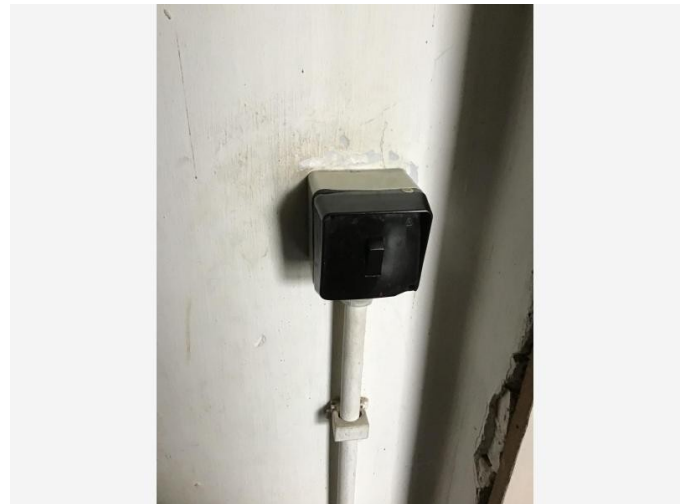
Zorgvuldig beheren

| Eindbeoordeling materiaalrisico | Laag materiaalrisico en/of verlaagde kans op vezelvrijgave |

| Toestand van het materiaal | Onbeschadigd, niet verweerd |

| Beschrijving | Elektro |

- Zorg voor een veilig beheer. Vermijd het beschadigen van het asbestmateriaal. Controleer de toestand jaarlijks op wijzigingen.
- Voer bijkomende staalname(s) uit.

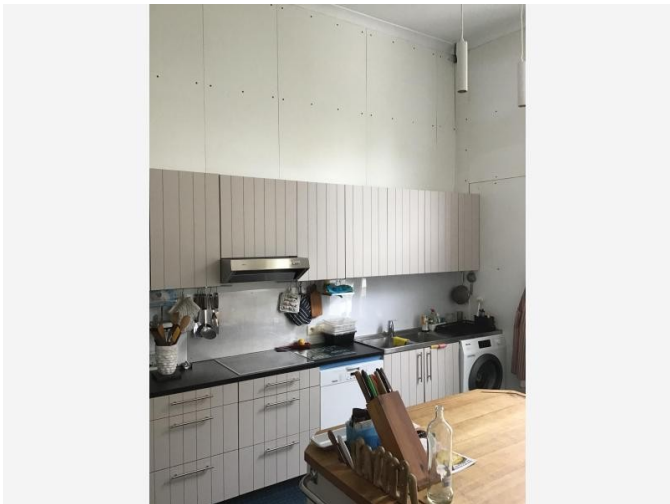
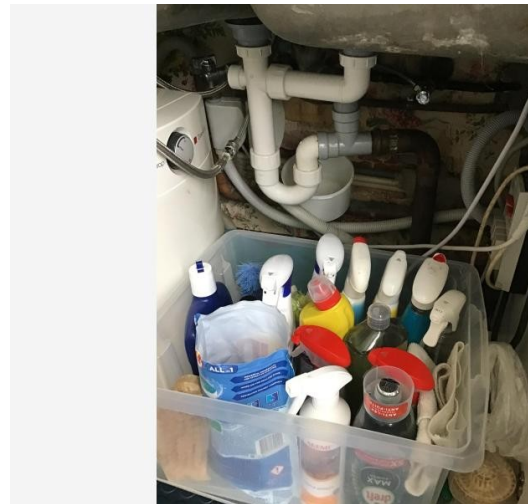
Zorgvuldig beheren

| Opmerking | De hoeveelheid is een inschatting.<br><br>Bijkomende staalnames dienen te gebeuren om te bepalen welke ruimtes asbesthoudende pleister bevatten. |

- Zorg voor een veilig beheer. Vermijd het beschadigen van het asbestmateriaal. Controleer de toestand jaarlijks op wijzigingen.
- Voer bijkomende staalname(s) uit.

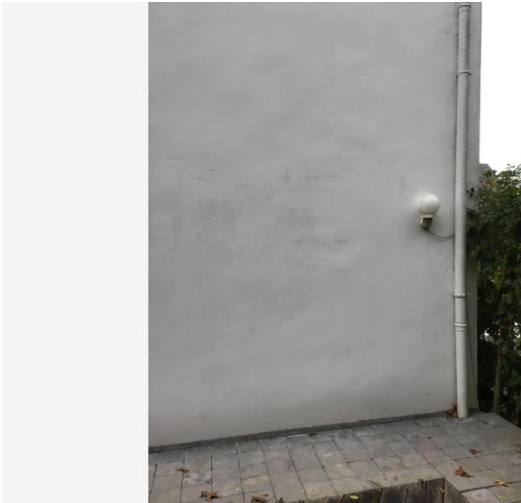
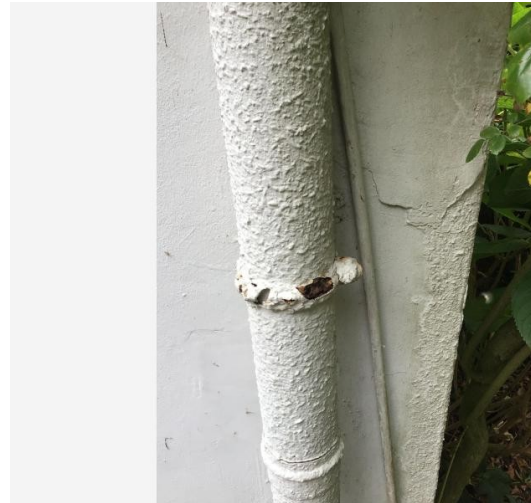
## Fiche 8: Gevel cementering

Geen asbest

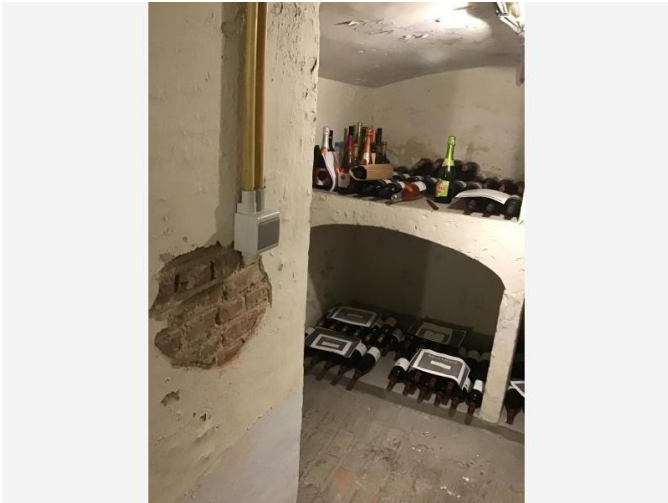
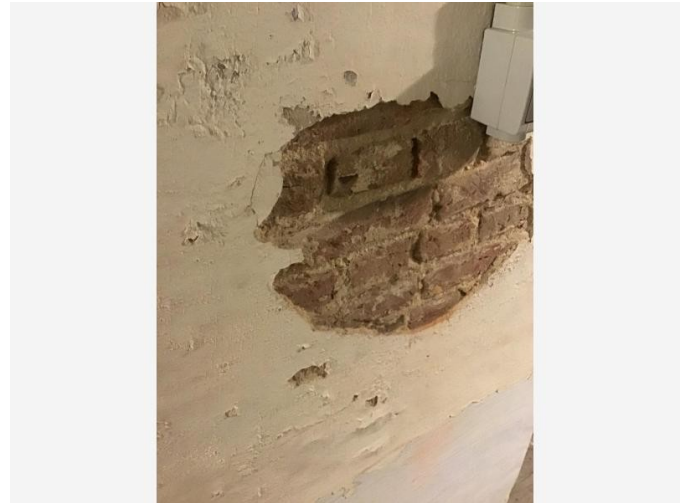
## Fiche 9: Kelder cementering

Geen asbest

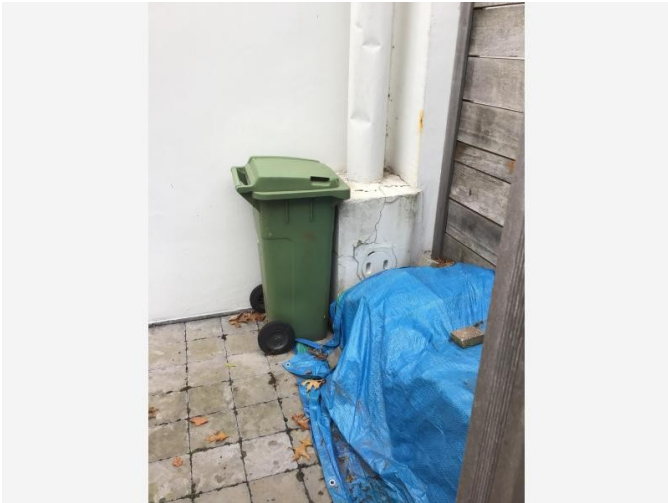
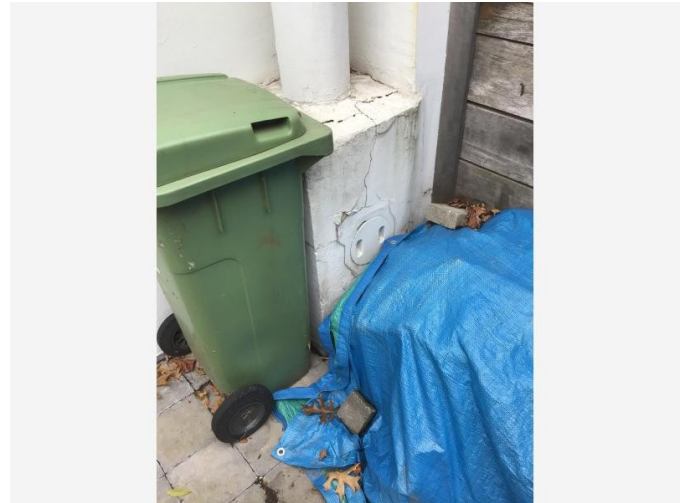
## Fiche 10: Buitenzijde klep

Geen asbest

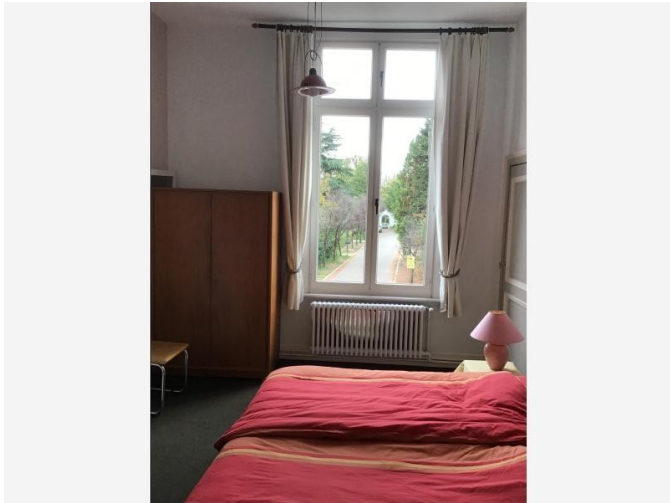
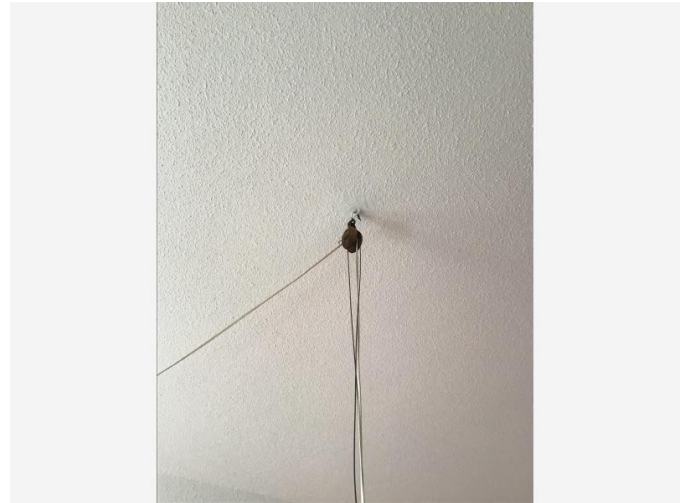
## Fiche 11: Pleisterwerk plafonds

Geen asbest

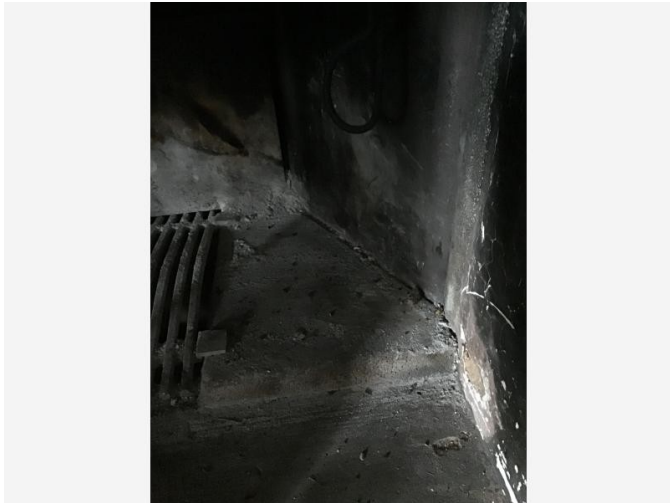
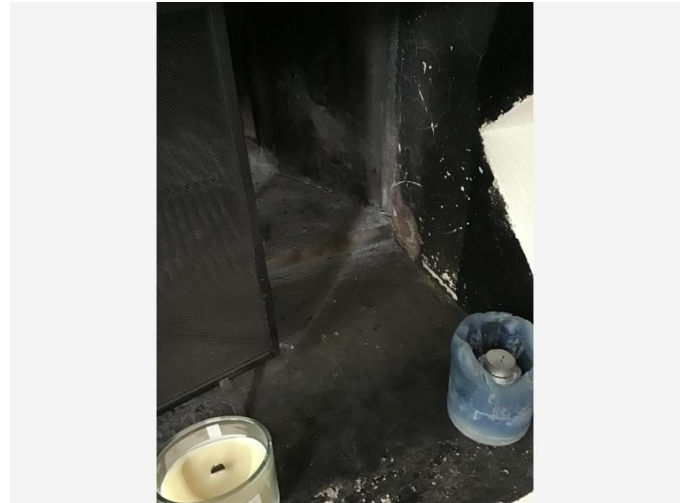
## Fiche 12: Open haard cementering

Geen asbest
