# Asbestinventarisatattest

Leuvensestraat 4, 3051 Oud-Heverlee

Attestnummer : 20260309-000091.000

**Niet-asbestveilig**

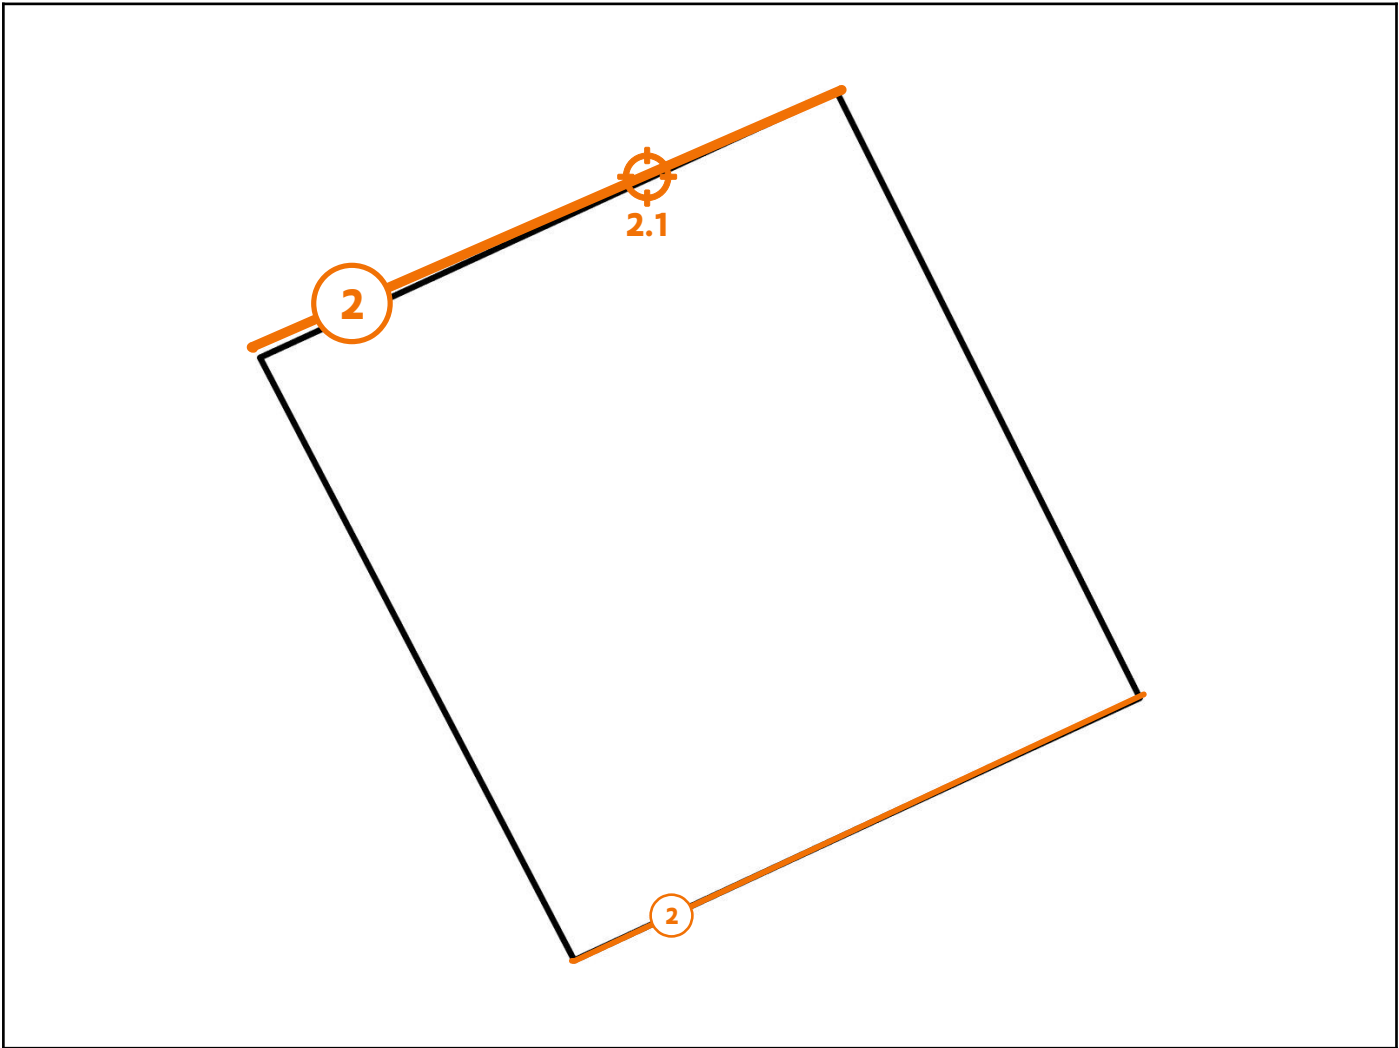
# Plan 2.1: Bijgebouw plan

| Beschrijving | Type | Actie |
|---|---|---|
| 2. AC wandplaten | Asbestmateriaal | Verwijderen |

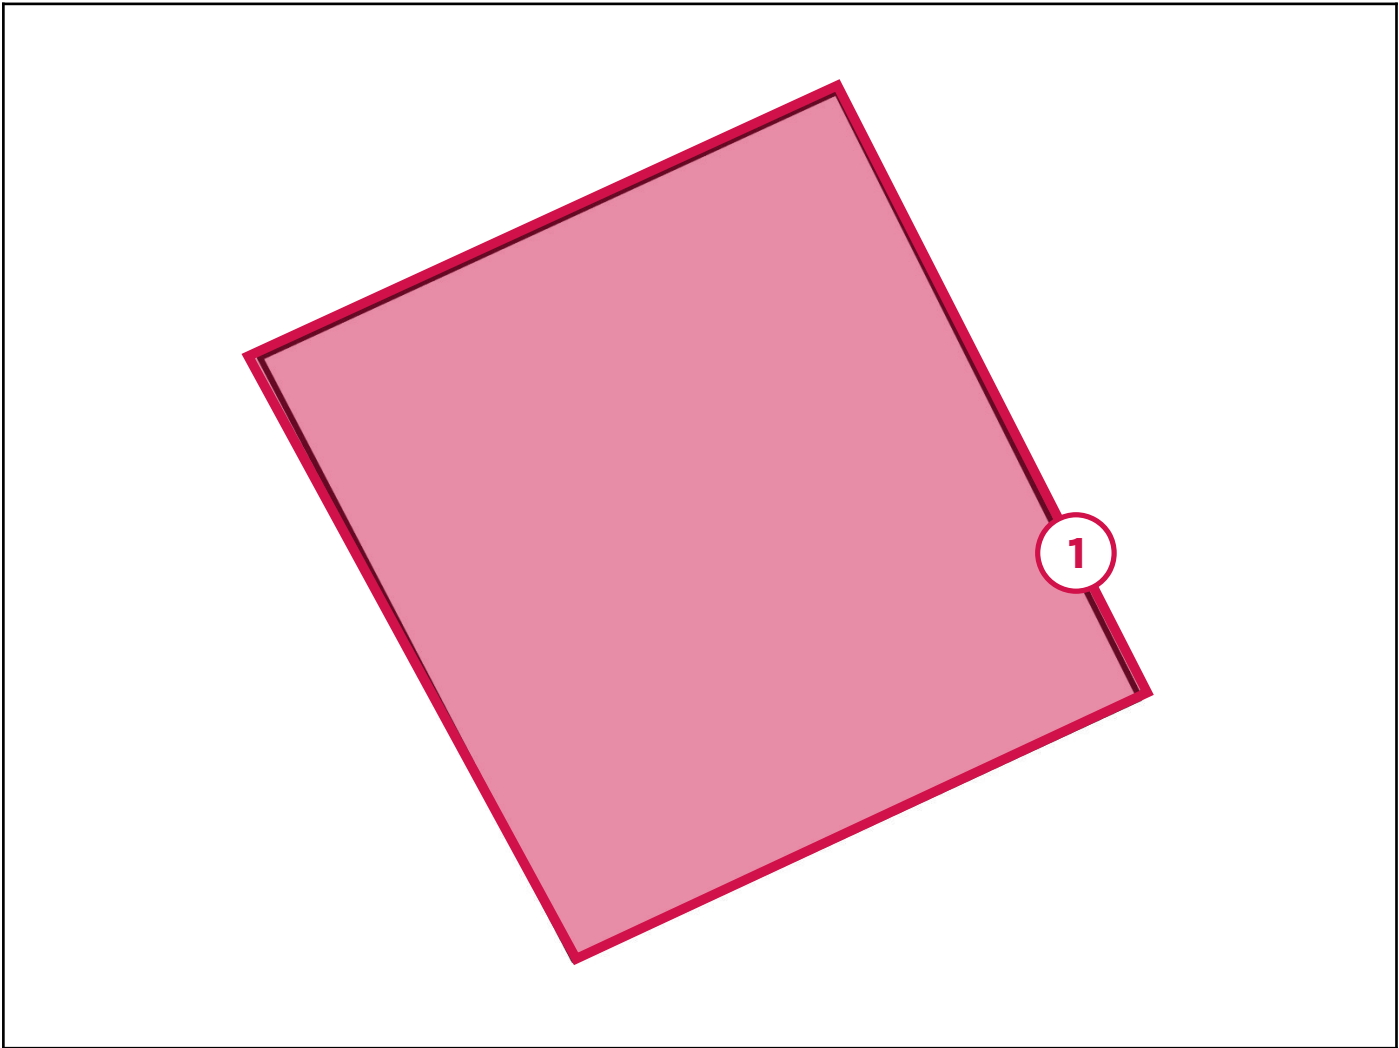
## Plan 2.2: Bijgebouw plan

| Beschrijving | Type | Actie |
|---|---|---|
| 1. Dak bestaande uit golfplaten | Asbestmateriaal | Dringend verwijderen |

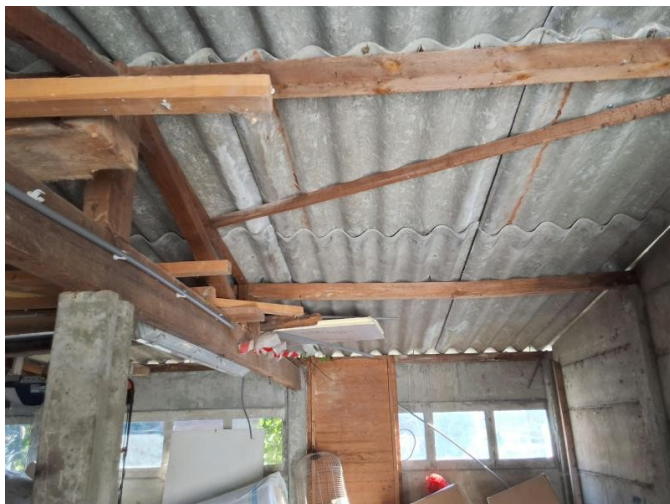
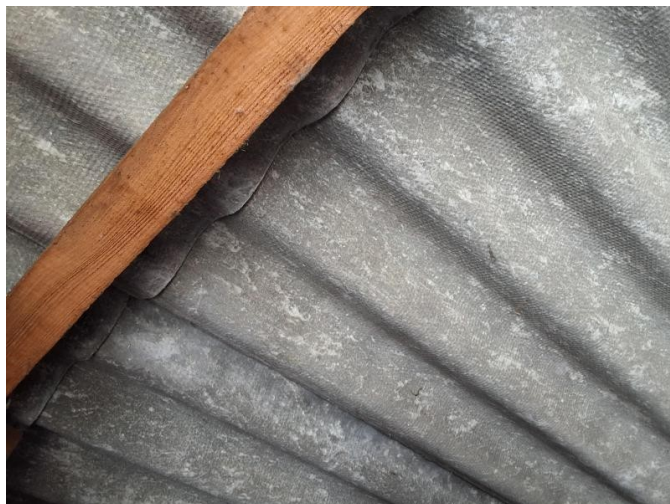
Overzichtsfoto

Detailfoto

| Eindbeoordeling materiaalarisico | Hoog materiaalarisico en/of hoge kans op vezelvrijgave |

| Asbestsoort (vezeltype) | Crocidoliet aanwezig |
| Toestand van het materiaal | Matig beschadigd, matig verweerd |

| Beschrijving | Dak bestaande uit golfplaten |
| Asbestmateriaal | Dak- en gevelbekleding - Golfplaat |

**Dringend verwijderen**

- Verwijder dit asbestmateriaal zo snel mogelijk. Volg de toestand goed op.
- Hemelwater dat afspoelt van asbestcement daken of gevels kan asbestdeeltjes bevatten. Gebruik het enkel voor gesloten circuits (bv. spoelen toiletten). Reinig na het vervangen van het dak of de gevel de dakgoten en regenwaterput of -ton om asbesthoudend sediment of slib te verwijderen

- Eenvoudige handelingen: mag via doe-het-zelf of door werknemer(s) met opleidingsattest eenvoudige handelingen  
Deze toepassing kan door een aannemer die over een opleidingsattest eenvoudige handelingen beschikt of door een particulier (doe-het-zelf), verwijderd worden indien er geen verhoogd risico op vrijgave van asbestvezels (max. concentratie 0,01 vezels/cm<sup>3</sup> - CODEX Art. VI.3-54) ontstaat en de toepassing voorafgaand wordt gefixeerd/bevochtigd; de individuele elementen zonder machinale werktuigen (boormachine, slijpschijf, hogedrukreiniger,...) en zonder breken of gooien een voor een losgemaakt worden; en ten slotte dubbel en luchtdicht verpakt weggevoerd worden naar een erkend afvalpunt (recyclagepark).

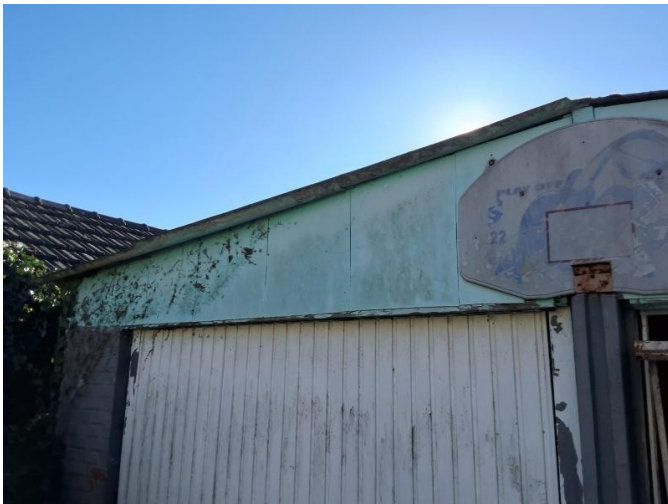
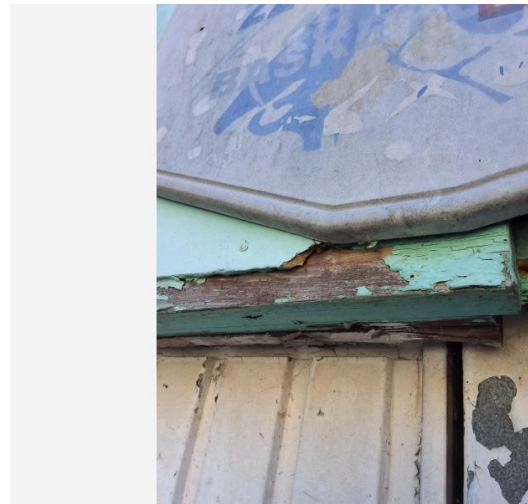
Overzichtsfoto

Detailfoto

| Eindbeoordeling materiaalrisico | Verhoogd materiaalrisico en/of verhoogde kans op vezelvrijgave |

| Asbestsoort (vezeltype) | Alleen chrysotiel |
| Toestand van het materiaal | Matig beschadigd, matig verweerd |

| # | Type | Referentie | Resultaat |
|---|---|---|---|
| 2.1 | Puntmonster | PM02 | Chrysotiel |

| Beschrijving | AC wandplaten |

Verwijderen

- Verwijder dit asbestmateriaal zo snel mogelijk. Volg de toestand goed op.

- Eenvoudige handelingen: mag via doe-het-zelf of door werknemer(s) met opleidingsattest eenvoudige handelingen  
Deze toepassing kan door een aannemer die over een opleidingsattest eenvoudige handelingen beschikt of door een particulier (doe-het-zelf), verwijderd worden indien er geen verhoogd risico op vrijgave van asbestvezels (max. concentratie 0,01 vezels/cm<sup>3</sup> - CODEX Art. VI.3-54) ontstaat en de toepassing voorafgaand wordt gefixeerd/bevochtigd; de individuele elementen zonder machinale werktuigen (boormachine, slijpschijf, hogedrukreiniger,...) en zonder breken of gooien een voor een losgemaakt worden; en ten slotte dubbel en luchtdicht verpakt weggevoerd worden naar een erkend afvalpunt (recyclagepark).

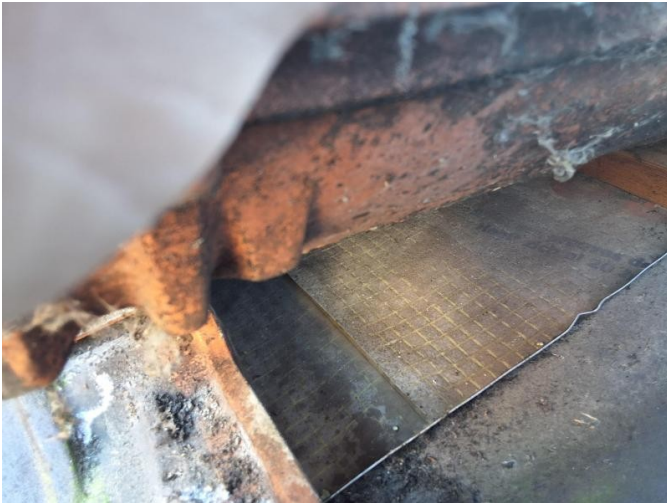
*Situeringsfoto*

**Reden:** Niet waarneembaar

**Uitleg van de asbestdeskundige:** Het onderdak is niet waarneembaar. Op dit ogenblik kan hiervoor in de databank geen adviesfiche voor opgesteld worden.

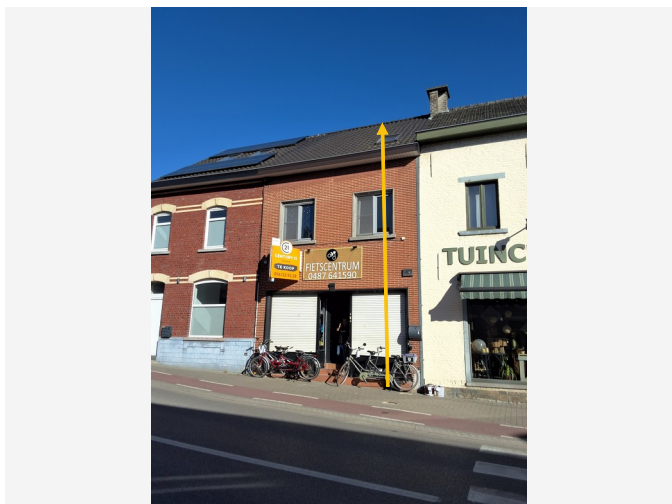
*Situeringsfoto*

**Reden:** Het te onderzoeken materiaal situeert zich hoger dan 3,50 m te rekenen vanaf een veilige ondergrond

**Uitleg van de asbestdeskundige:** De schouw bevat binnenin mogelijk een asbestcement rookgaskanaal. Laat dit onderzoeken bij eventuele werken.

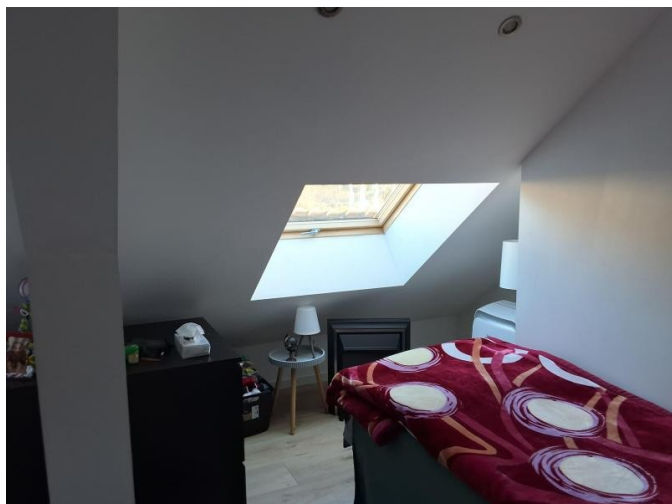
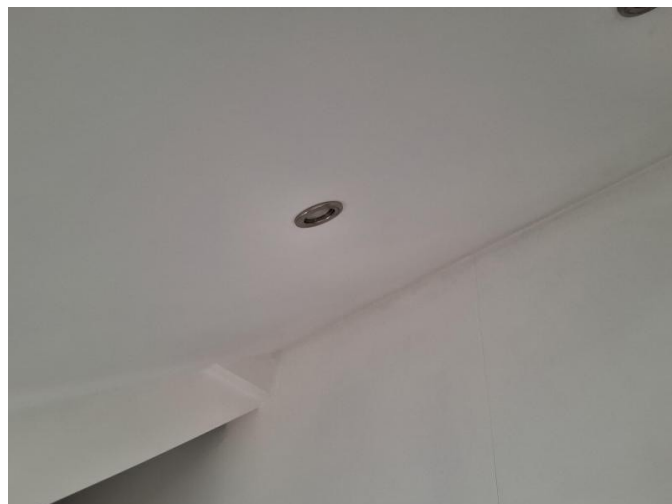
De plafonds werden afgewerkt met niet-asbestverdachte voorzetpanelen die inspectie van de bedekte structuur (opbouw, pleisterwerk) verhinderen.

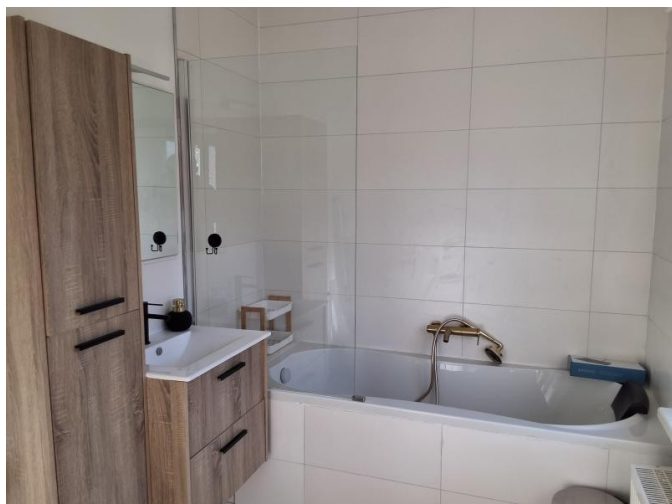
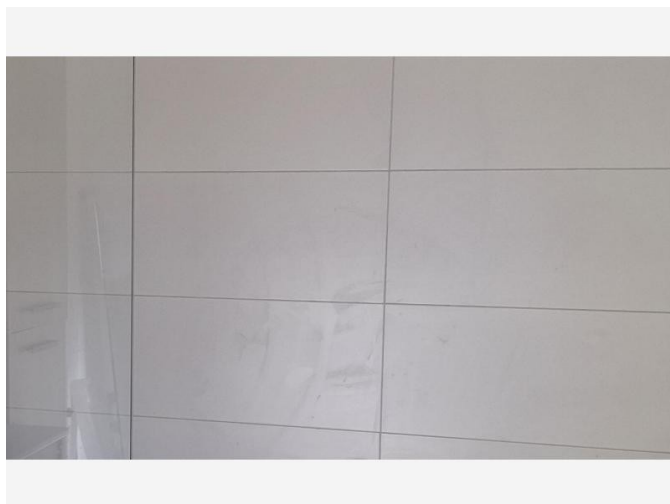
Binnenwanden en/of plafonds afgewerkt met een intacte laag faiencetegels zonder zichtbare beschadigingen. Inspectie van de onderliggende lijmlaag is niet mogelijk zonder uitbreiding naar een destructief onderzoek.

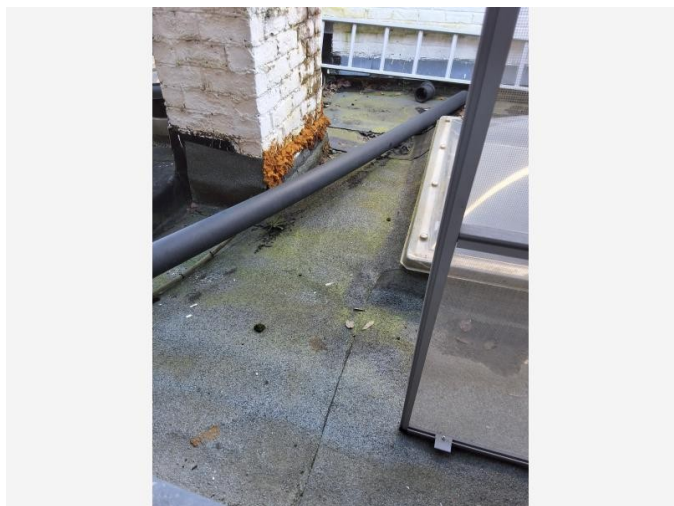
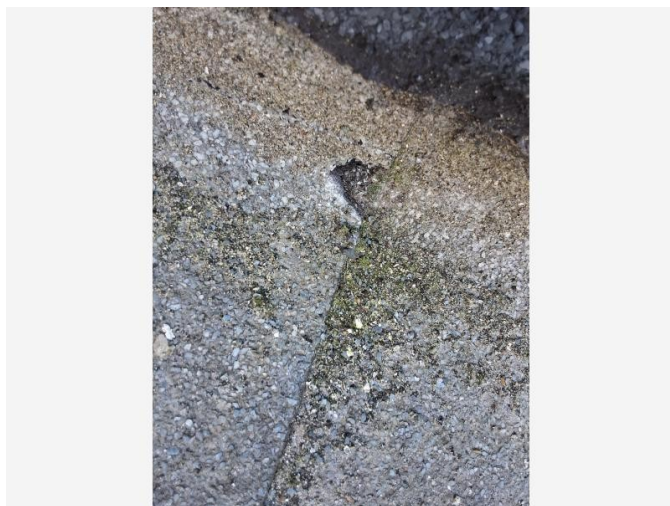
## Fiche 7: Roofing

Geen asbest

| # | Type | Referentie | Resultaat |
|---|---|---|---|
| 7.1 | Puntmonster | PM01 | Geen asbest |

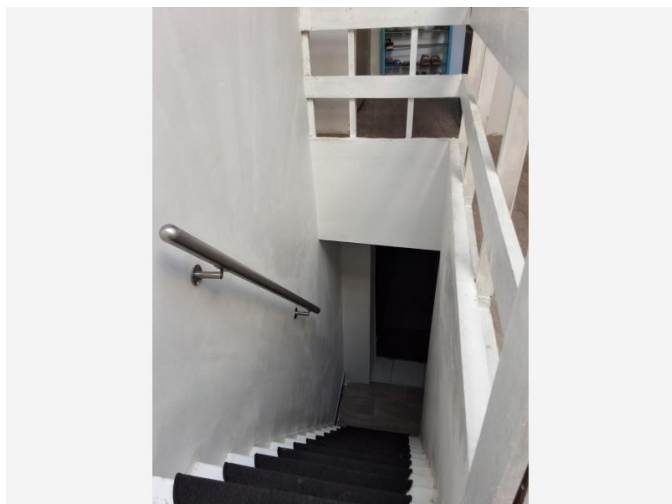
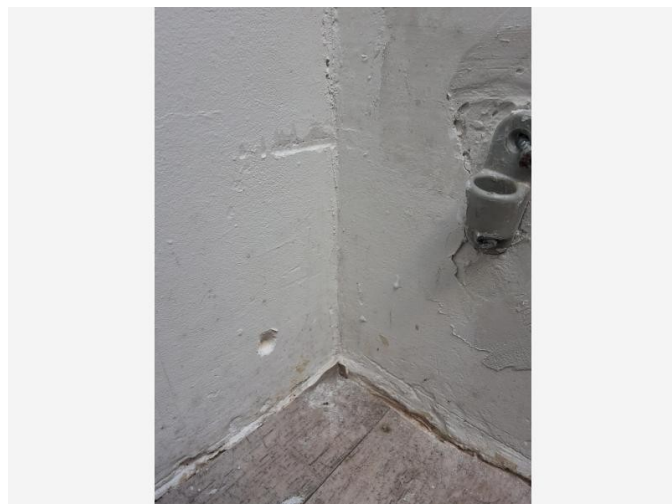
## Fiche 8: Pleisterwerk wanden

Geen asbest

| # | Type | Referentie | Resultaat |
|---|---|---|---|
| 8.1 | Mengmonster | MM01 | Geen asbest |

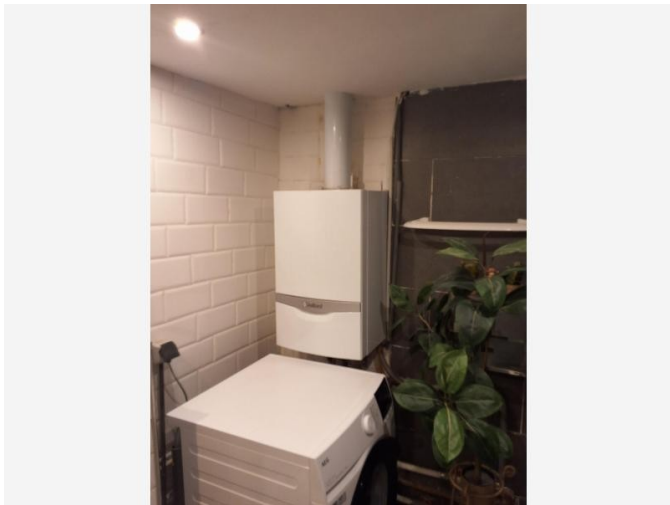
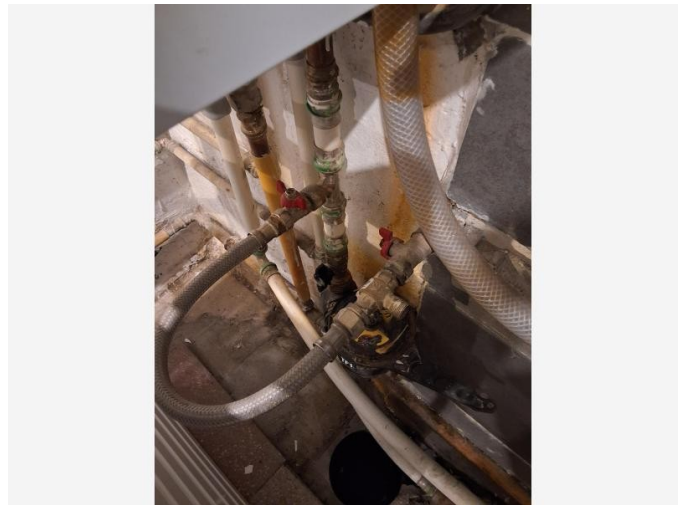
### Fiche 9: CV-ketel (niet verdacht)

| Beschrijving | Notitie | Terug te vinden op plannen |
|---|---|---|
| Fiche 9: CV-ketel (niet verdacht) | De CV-ketel (dichtingen, isolerend materiaal) is niet asbestverdacht. | - |
