# Asbestinventarisatetest

Oudepastoriestraat 19, 3390 Tielt-Winge

Attestnummer : 20260120-000327.000

**Niet-asbestveilig**

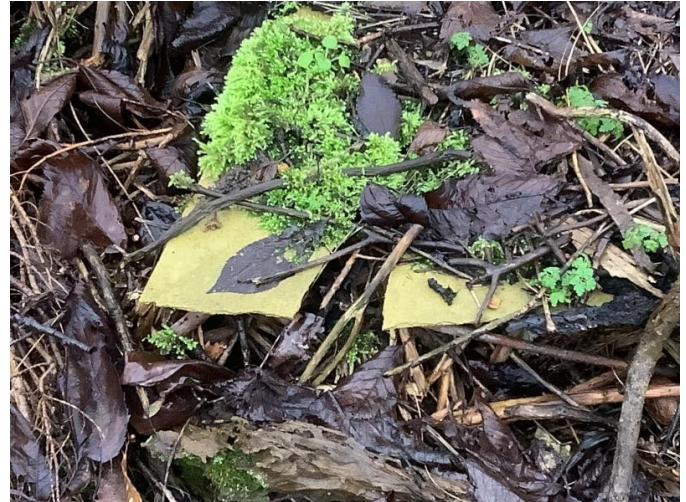
# Fiche 1: Stukken Menuiserit in de tuin achter duivenkot nr 4

Asbestmateriaal – afvalstof

Het asbestmateriaal valt onder de mijlpaal van 2040.

**Dringend verwijderen**

- Verwijder het asbestafval.
- Vermijd het bewerken of het intensief betreden (belopen, rijden, ...) van de verontreinigde zone. Is dit niet mogelijk vraag dan advies aan een erkend bodemsaneringsdeskundige voor verdere maatregelen.
- Voer bijkomende staalname(s) uit.

- Eenvoudige handelingen: mag via doe-het-zelf of door werknemer(s) met opleidingsattest eenvoudige handelingen  
Wij adviseren om dit te laten verwijderen door een aannemer.  
De toepassing voor en tijdens het verwijderen steeds goed bevochtigen en/of fixeren.  
Het afval op een correcte manier afvoeren en verpakken.

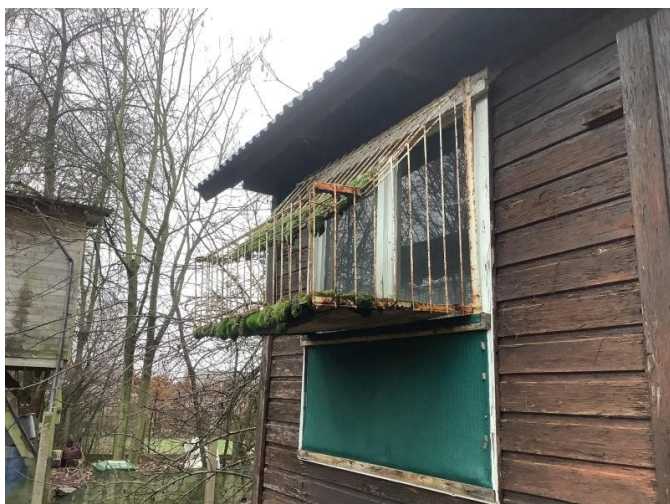
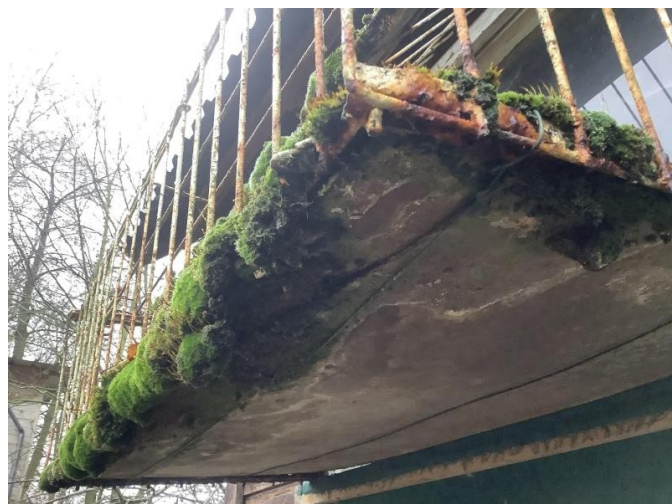
## Fiche 5: Menuiseritplaat in spoetnik aan duivenkot nr 5

Asbestmateriaal – afvalstof

De toepassing voor en tijdens het verwijderen steeds goed bevochtigen en/of fixeren.

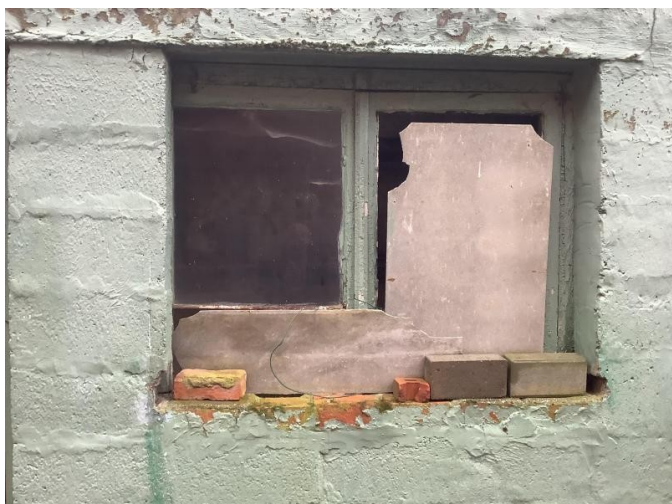
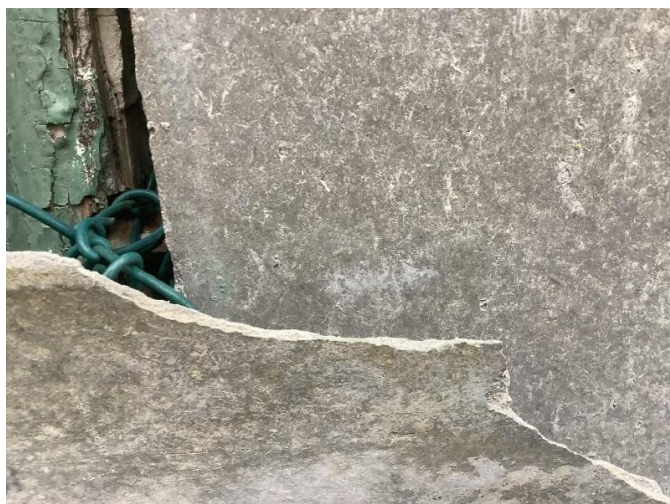
## Fiche 6: Stukken plaat Menuiserit aan duivenkot 1

Asbestmateriaal - afvalstof

- Eenvoudige handelingen: mag via doe-het-zelf of door werknemer(s) met opleidingsattest eenvoudige handelingen  
Wij adviseren om dit te laten verwijderen door een aannemer.  
De toepassing voor en tijdens het verwijderen steeds goed bevochtigen en/of fixeren.  
Het afval op een correcte manier afvoeren en verpakken.  
Draag steeds een ffp3 mondmasker of een halfgelaatsmasker met P 3 filter.  
Draag een wegwerpoverall , Tyvek Cat III type 5.6.

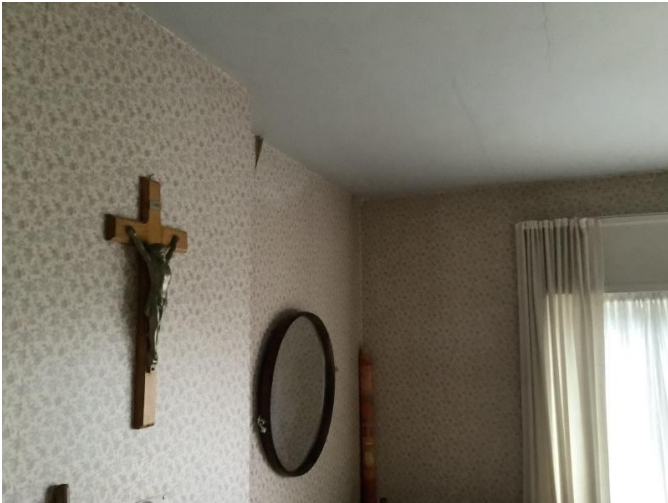
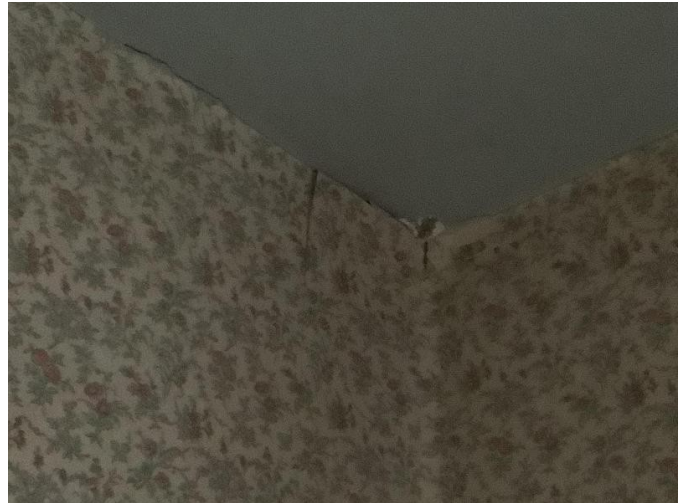
## Fiche 17: Plafond pleister

Geen asbest

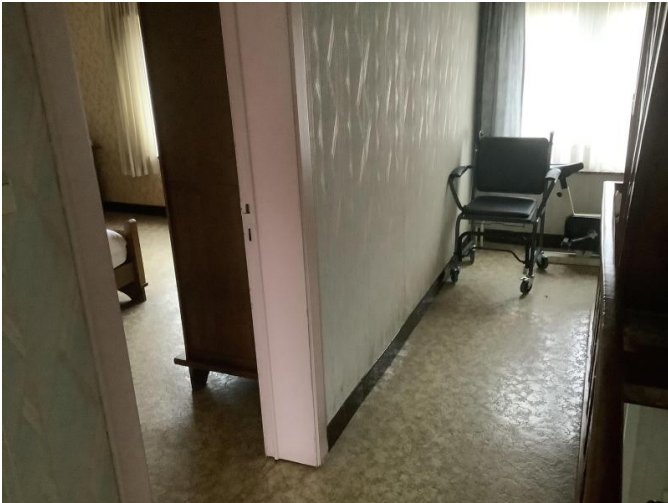
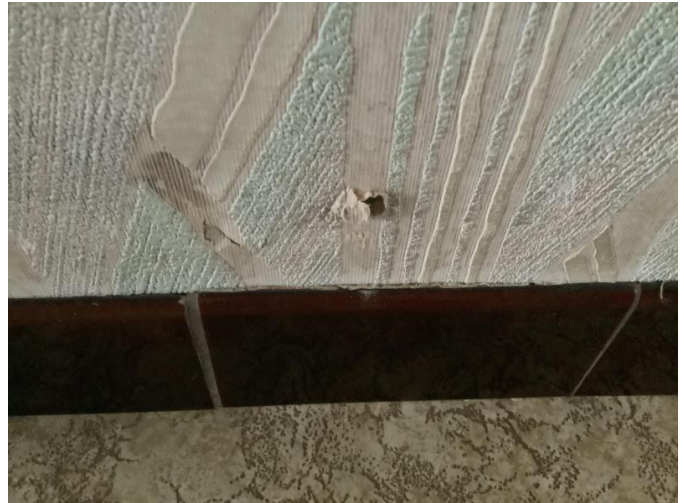
## Fiche 19: Binnenmuren pleister

Geen asbest

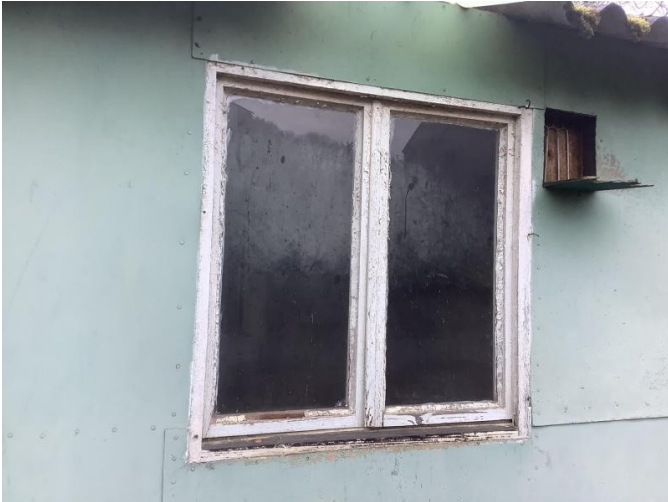
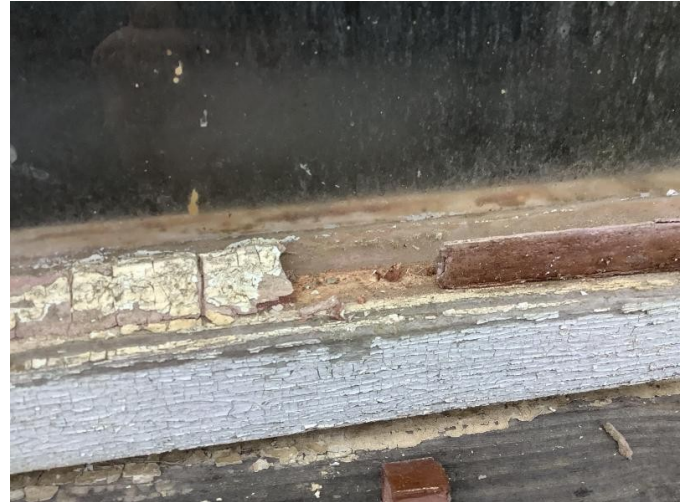
## Fiche 20: Afdichtingsmateriaal tussen raam en glas aan duivenkot nr 4

Geen asbest
