# Asbestinventarisatetest

Prosper Van Raemdonckstraat 57/004, 9120 Beveren-Kruibeke-Zwijndrecht

Attestnummer : **20260129-000236.000**

Uitgegeven op : **29.01.2026**

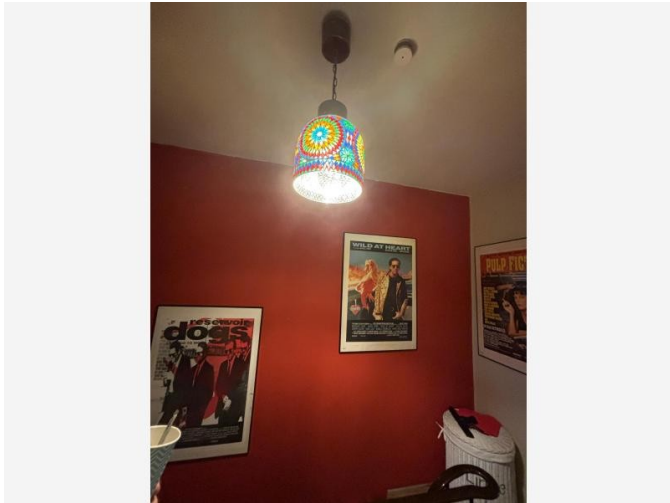
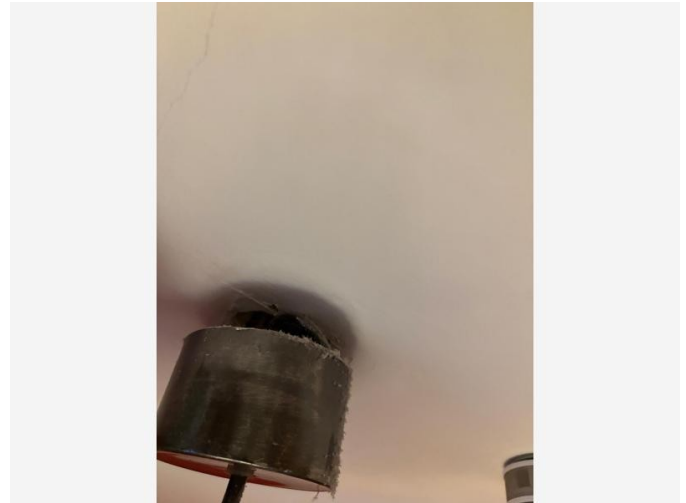
## Fiche 1: Pleisterwerk plafonds

Geen asbest

| # | Type | Referentie | Resultaat |
|---|---|---|---|
| 1.1 | Mengmonster | M02 | Geen asbest |

| Opmerking | <p>Deze oppervlakte, volumes en gewichten zijn niet gemeten, maar geschat op basis van een benadering van het aanwezig pleisterwerk in alle muren ( de opgegeven hoeveelheden mogen niet gebruikt worden als maatstaf van heffing).</p> <p>Staalname in volgende ruimtes :</p> <ul style="list-style-type: none"><li>- Trappenhal</li><li>- Berging</li><li>- Stookruimte/badkamer</li></ul> <p>De stookruimte is in de badkamer, dit is in dezelfde ruimte achter een valse wand.</p> |

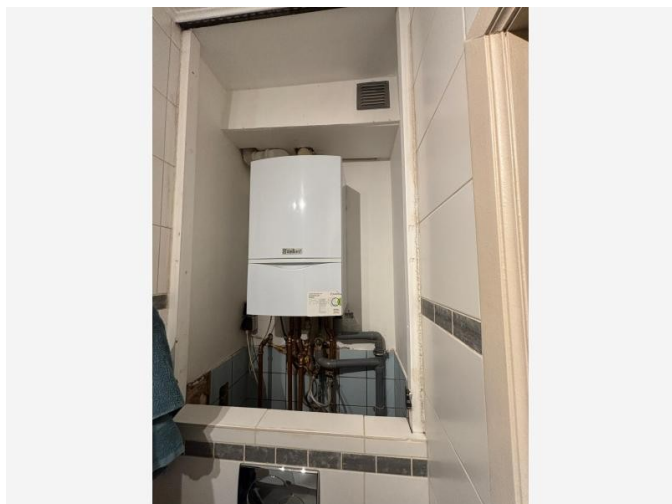
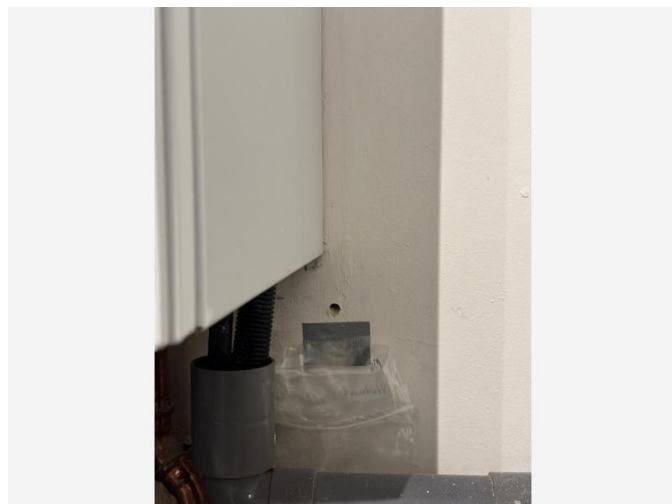
Geen asbest

| # | Type | Referentie | Resultaat |
|---|---|---|---|
| 2.1 | Mengmonster | M01 | Geen asbest |

| Opmerking | <p>Deze oppervlakte, volumes en gewichten zijn niet gemeten, maar geschat op basis van een benadering van het aanwezig pleisterwerk in alle muren ( de opgegeven hoeveelheden mogen niet gebruikt worden als maatstaf van heffing).</p> <p>Staalname in volgende ruimtes :</p> <ul style="list-style-type: none"><li>- Stookruimte</li><li>- Keuken</li><li>- Trappenhal</li><li>- Berging</li></ul> <p>Er is geen zichtbaar pleisterwerk aanwezig aan de plafonds, deze zijn allemaal afgewerkt met niet-asbestverdachte materialen.</p> |

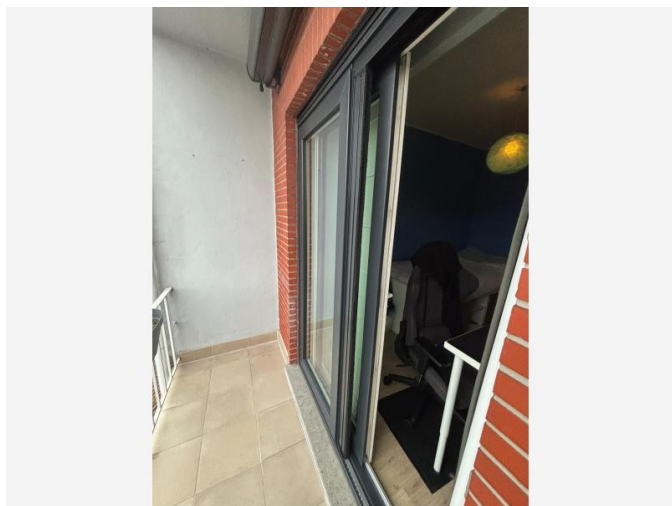
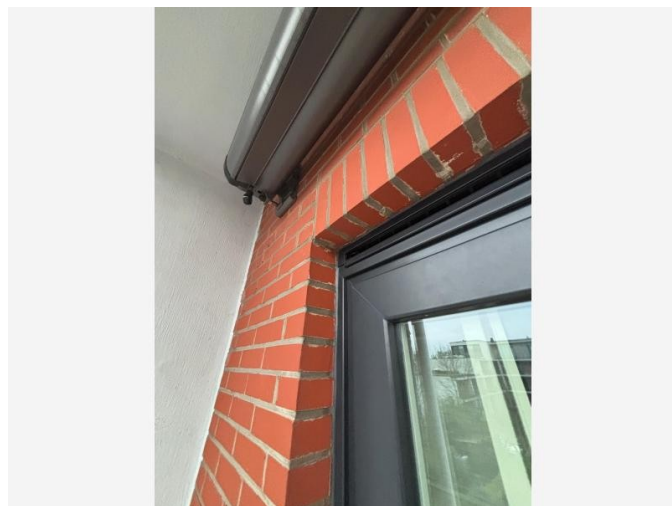
### Fiche 3: Aanwezige afdichtingsmaterialen niet asbestverdacht

| Beschrijving | Notitie | Terug te vinden op plannen |
|---|---|---|
| Fiche 3: Aanwezige afdichtingsmaterialen niet asbestverdacht | <p>Het aanwezige afdichtingsmateriaal (mastiek, kit, ...) aan schrijnwerk is niet-asbestverdacht. Dit is flexibel nieuw afdichtingsmateriaal.</p> <p>LET OP : er kunnen oude afdichtingsmaterialen aanwezig zijn onder de huidige zichtbare lagen, deze zijn enkel te inspecteren met destructief onderzoek of bij werkzaamheden waarbij het huidig afdichtingsmateriaal verwijderd wordt.</p> | - |

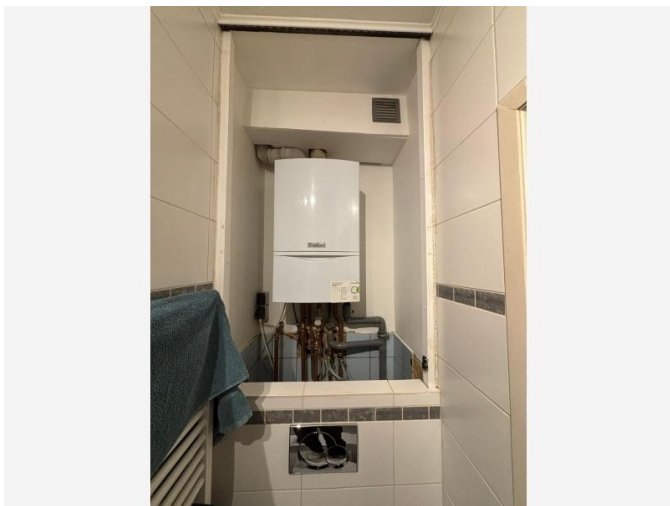
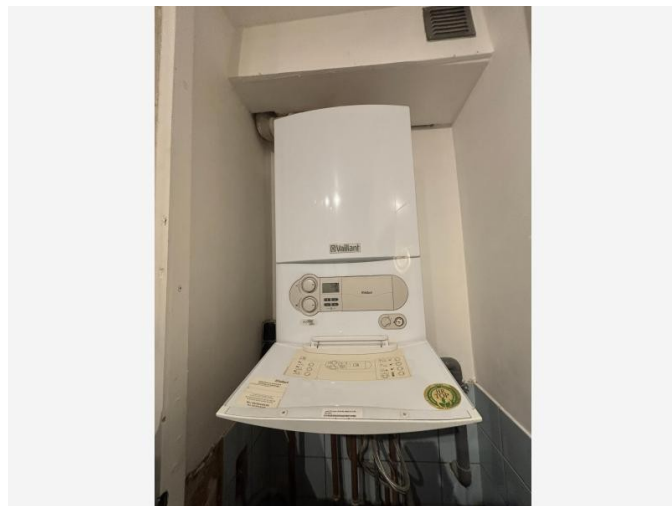
## Fiche 4: Materialen aan de stookketel

| Beschrijving | Notitie | Terug te vinden op plannen |
|---|---|---|
| Fiche 4: Materialen aan de stookketel | <p>Er zijn geen asbestverdachte materialen gebruikt in deze stookketel.</p> <p>Vaillant ecoTec plus, deze is van rond de jaren 2010.</p> | Plan 1.2: 2e verdieping (duplex) |
