# Asbestinventarisatattest

Kapellestraat 5, 9402 Ninove

Attestnummer : 20260306-000244.000

## Zone 1: Hoofdgebouw

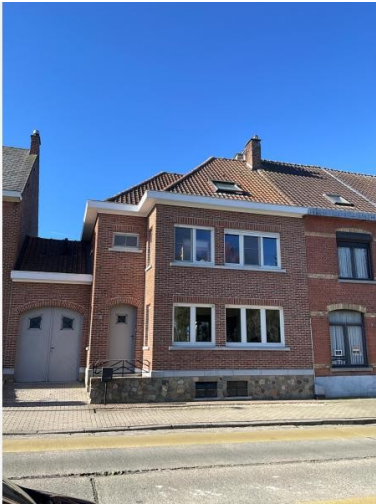
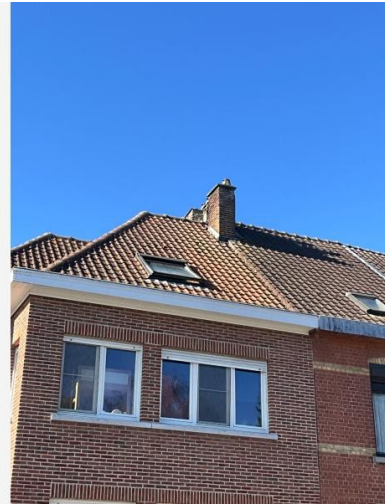
Het asbestmateriaal valt onder de mijlpaal van 2034.

Verwijderen

| Eindbeoordeling materiaalisico | Verhoogd materiaalisico en/of verhoogde kans op vezelvrijgave |

| Asbestsoort (vezeltype) | Crocidoliet aanwezig |
| Toestand van het materiaal | Matig beschadigd, matig verweerd |

| Beschrijving | Schouwhoed |
| Asbestmateriaal | Schouwhoed, ventilatiekap (anti-windval) |

- Zorg voor een veilig beheer. Vermijd het beschadigen van het asbestmateriaal. Controleer de toestand jaarlijks op wijzigingen.
- Hemelwater dat afspoelt van asbestcement daken of gevels kan asbestdeeltjes bevatten. Gebruik het enkel voor gesloten circuits (bv. spoelen toiletten). Reinig na het vervangen van het dak of de gevel de dakgoten en regenwaterput of -ton om asbesthoudend sediment of slib te verwijderen
- Voer bijkomende staalname(s) uit.

- Eenvoudige handelingen: mag via doe-het-zelf of door werknemer(s) met opleidingsattest eenvoudige handelingen  
De schouwhoed is geklemd of verlijmd met de schouw. Indien deze rondom wordt losgemaakt & in zijn geheel wordt verwijderd kan dit via eenvoudige handelingen.

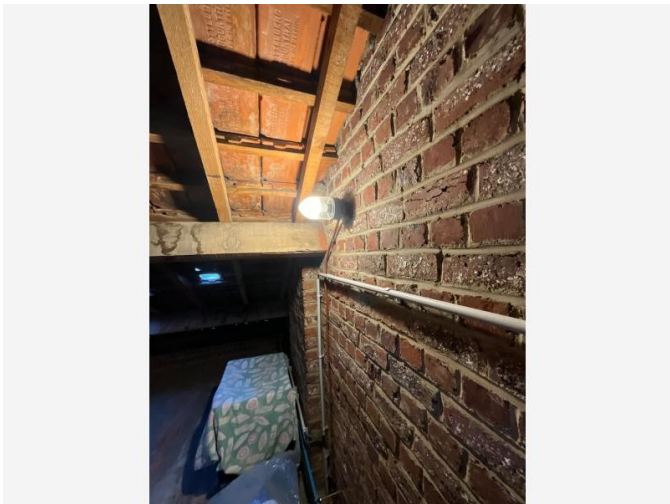
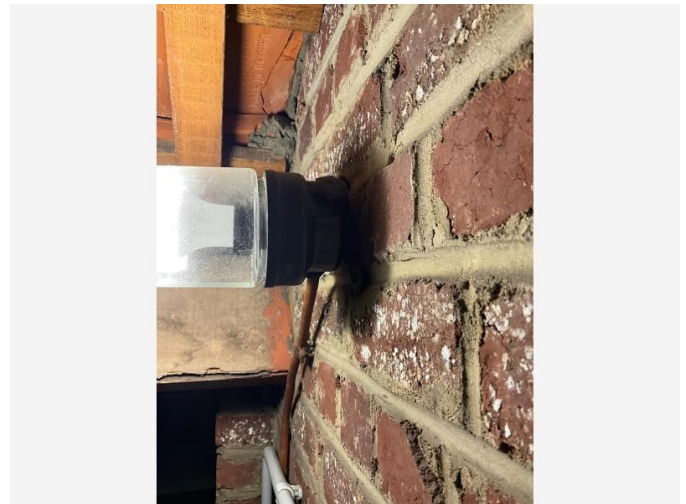
Het asbestmateriaal valt onder de mijlpaal van 2040.

Zorgvuldig beheren

| Eindbeoordeling materiaalisico | Laag materiaalisico en/of verlaagde kans op vezelvrijgave |

| Toestand van het materiaal | Onbeschadigd, niet verweerd |

| Beschrijving | Bakeliet toepassingen |
| Asbestmateriaal | Plaat, paneel, tablet - Type Bakeliet |

- Zorg voor een veilig beheer. Vermijd het beschadigen van het asbestmateriaal. Controleer de toestand jaarlijks op wijzigingen.
- Voer bijkomende staalname(s) uit.

- Eenvoudige handelingen: mag via doe-het-zelf of door werknemer(s) met opleidingsattest eenvoudige handelingen  
De toepassingen kunnen worden losgeschroefd en in zijn geheel worden verwijderd.

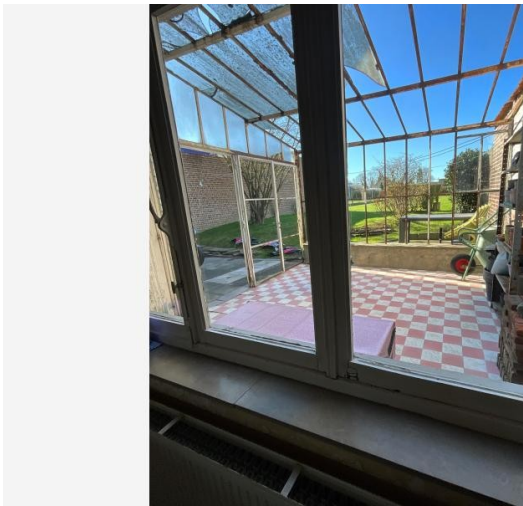
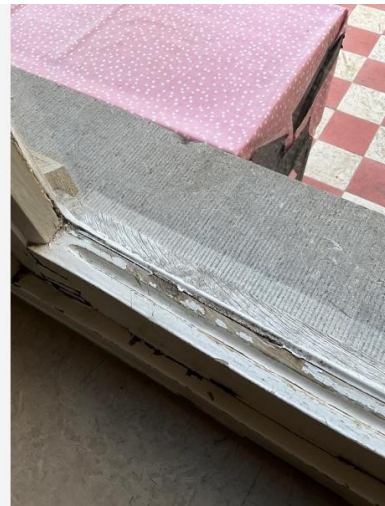
Het asbestmateriaal valt onder de mijlpaal van 2040.

Zorgvuldig beheren

| Eindbeoordeling materiaalisico | Laag materiaalisico en/of verlaagde kans op vezelvrijgave |

| Toestand van het materiaal | Licht beschadigd, licht verweerd. Intact calciumsilicaatmateriaal of categorie III 'gebondenheid' |

| Beschrijving | Mastiek ramen (in schrijnwerk) |
| Opmerking | Risico op glasbreuk is te groot om mastiek tussen de ramen & de kozijnen te verwijderen. |

- Zorg voor een veilig beheer. Vermijd het beschadigen van het asbestmateriaal. Controleer de toestand jaarlijks op wijzigingen.
- Voer bijkomende staalname(s) uit.

- Eenvoudige handelingen: mag via doe-het-zelf of door werknemer(s) met opleidingsattest eenvoudige handelingen  
De ramen/deuren kunnen in zijn geheel worden verwijderd.  
Regelgeving wie mag wat verwijderen: <https://ovam.vlaanderen.be/wie-mag-wat-verwijderen>  
Voorzorgen & beschermingsmiddelen: <https://ovam.vlaanderen.be/voorzorgsmaatregelen-bij-asbestverwijdering>

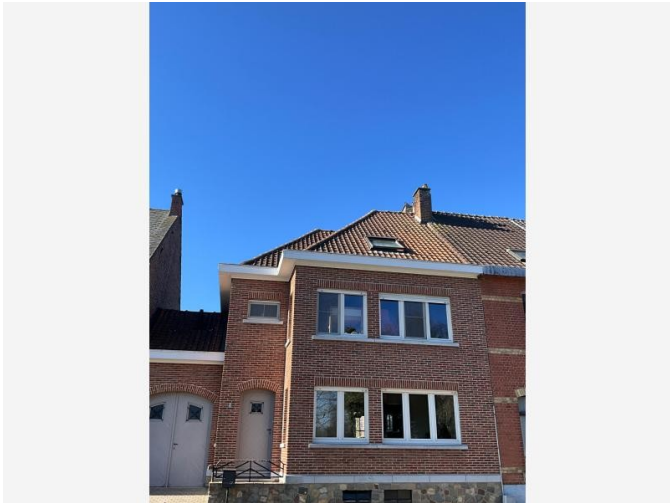
**Reden:** Het te onderzoeken materiaal situeert zich hoger dan 3,50 m te rekenen vanaf een veilige ondergrond

**Uitleg van de asbestdeskundige:** De schouwopening bevindt zich op meer dan 3,5m hoogte & is hierdoor niet inspecteerbaar.

Bij werken, of wanneer met een hoogtewerker de schouw inspecteerbaar is, nakijken of hier asbesthoudende materialen aanwezig zijn.

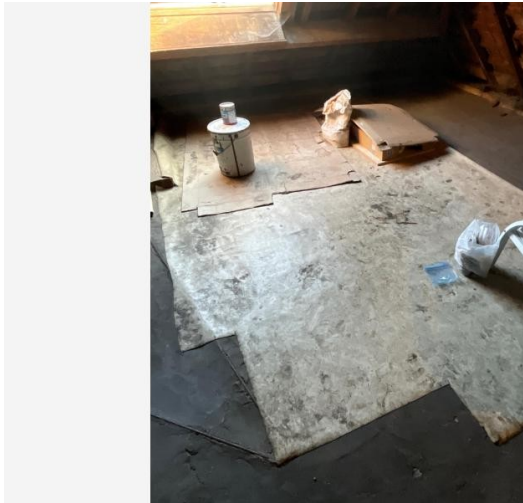
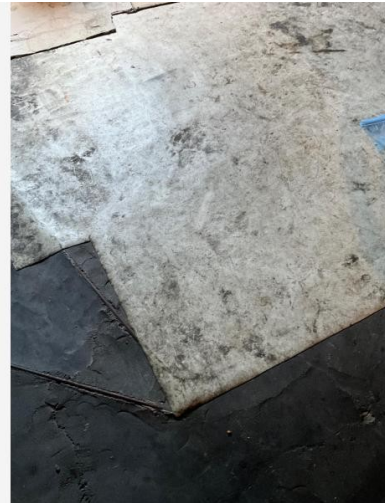
Vloerzeilen met volgende eigenschappen zijn niet asbestverdacht

- onderkant jute/kokoshaar
- flexibele onderkant
- zwart in de kern

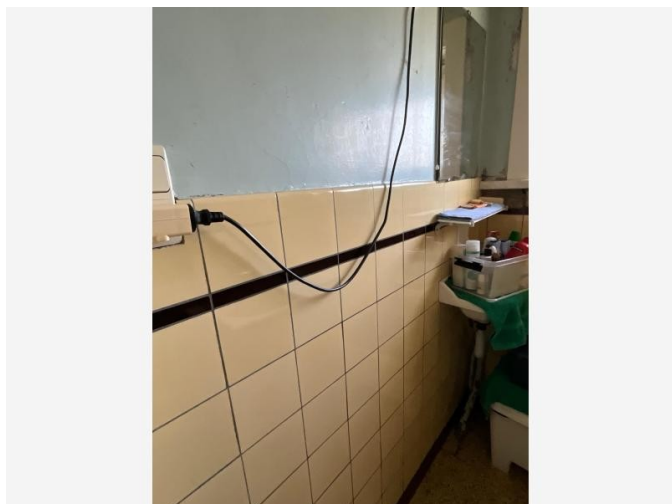
Wandtegels werden in het verleden vaak met een asbesthoudende lijm geplaatst.

Tijdens een niet-destructief onderzoek kan de lijm laag niet geïnspecteerd worden.

Bij werken nakijken & eventueel bijkomende monstername uitvoeren.

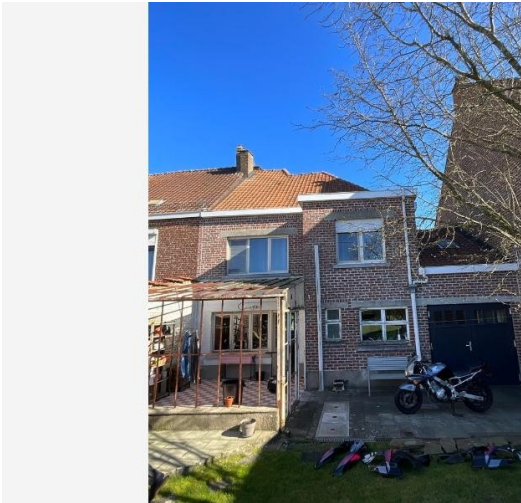
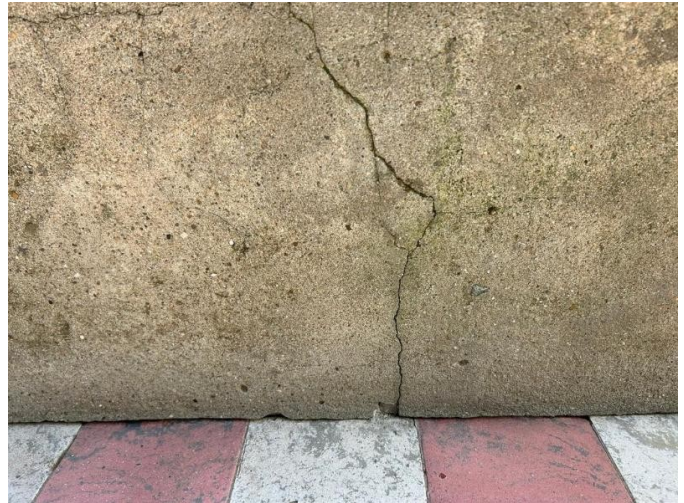
## Fiche 8: Crepi

Geen asbest

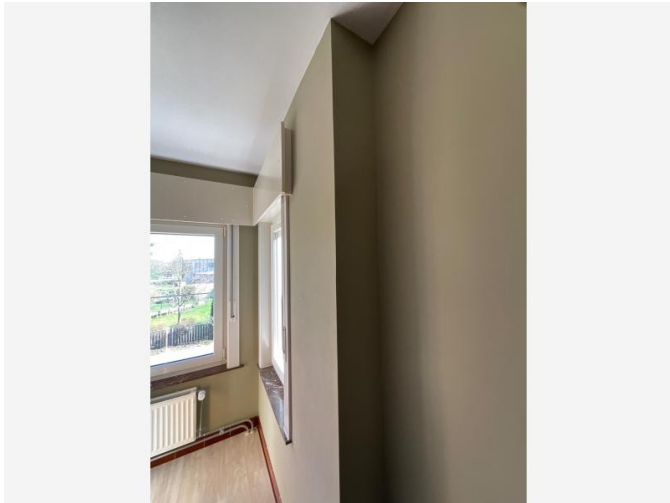
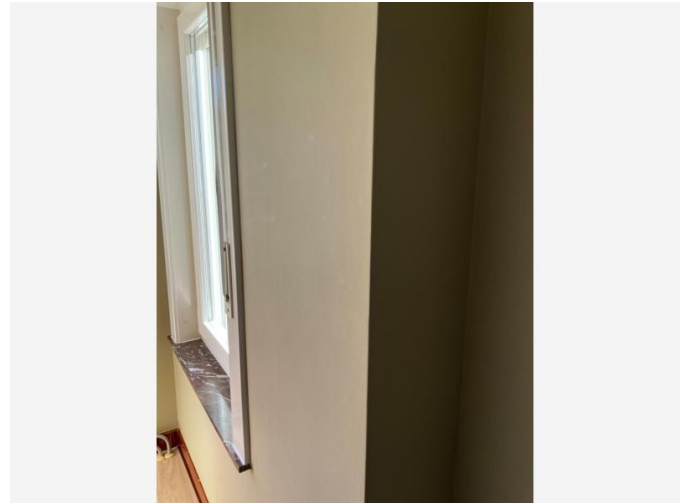
## Fiche 9: Pleisterwerk wanden

Geen asbest

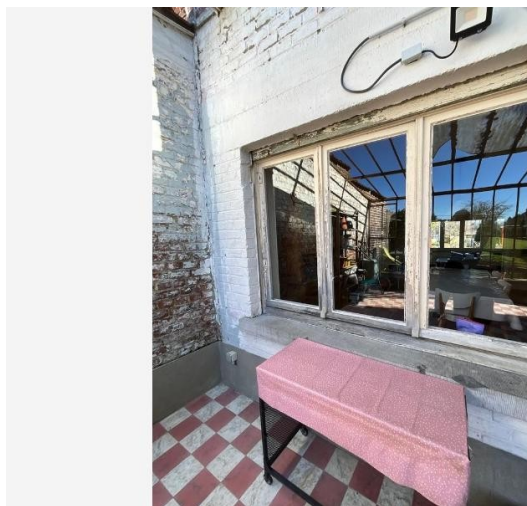
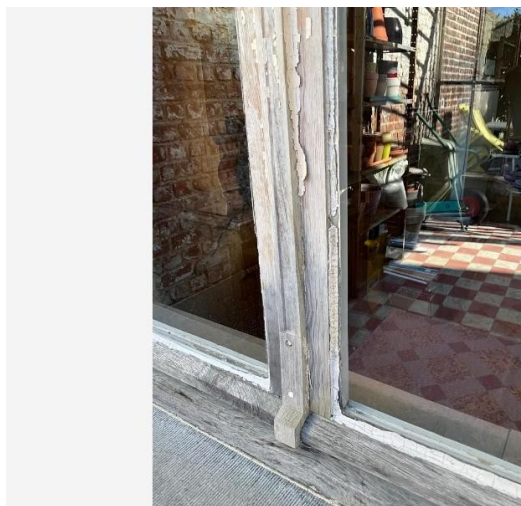
## Fiche 10: Mastiek ramen (buiten a schrijnwerk)

Geen asbest

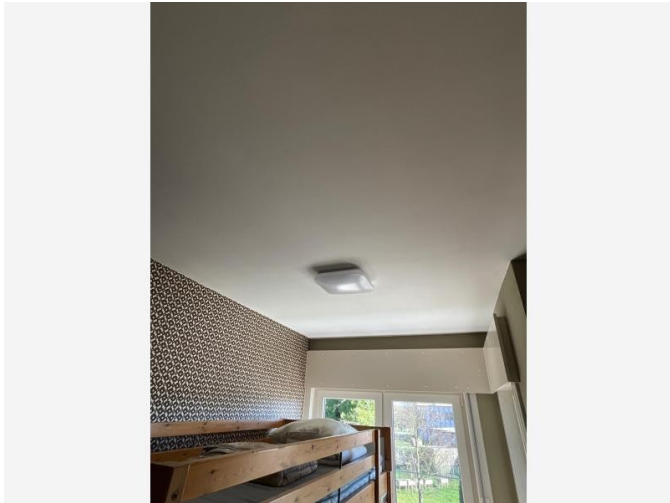
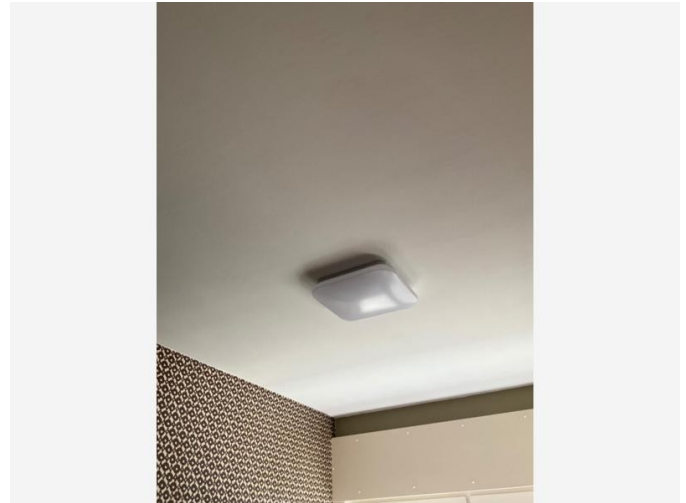
## Fiche 11: Pleisterwerk plafond

Geen asbest

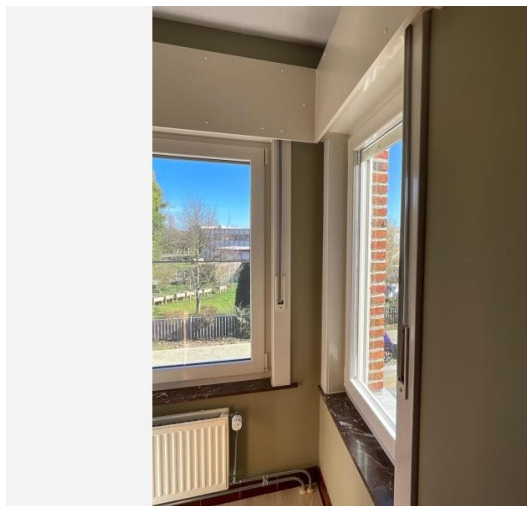
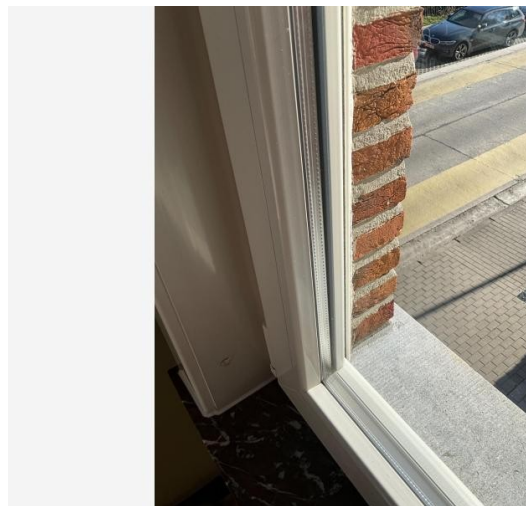
## Fiche 15: Siliconen mastiek + kit niet-asbestverdacht

| Beschrijving | Notitie | Terug te vinden op plannen |
|---|---|---|
| Fiche 15: Siliconen mastiek + kit niet-asbestverdacht | De afdichting van & rond de ramen bestaat uit siliconen & is niet asbestverdacht. | - |
