Asbestinventarisatetest

Jan Van Eyckstraat 30, 2900 Schoten

Attestnummer : 20260309-000160.000

Uitgegeven op : 09.03.2026

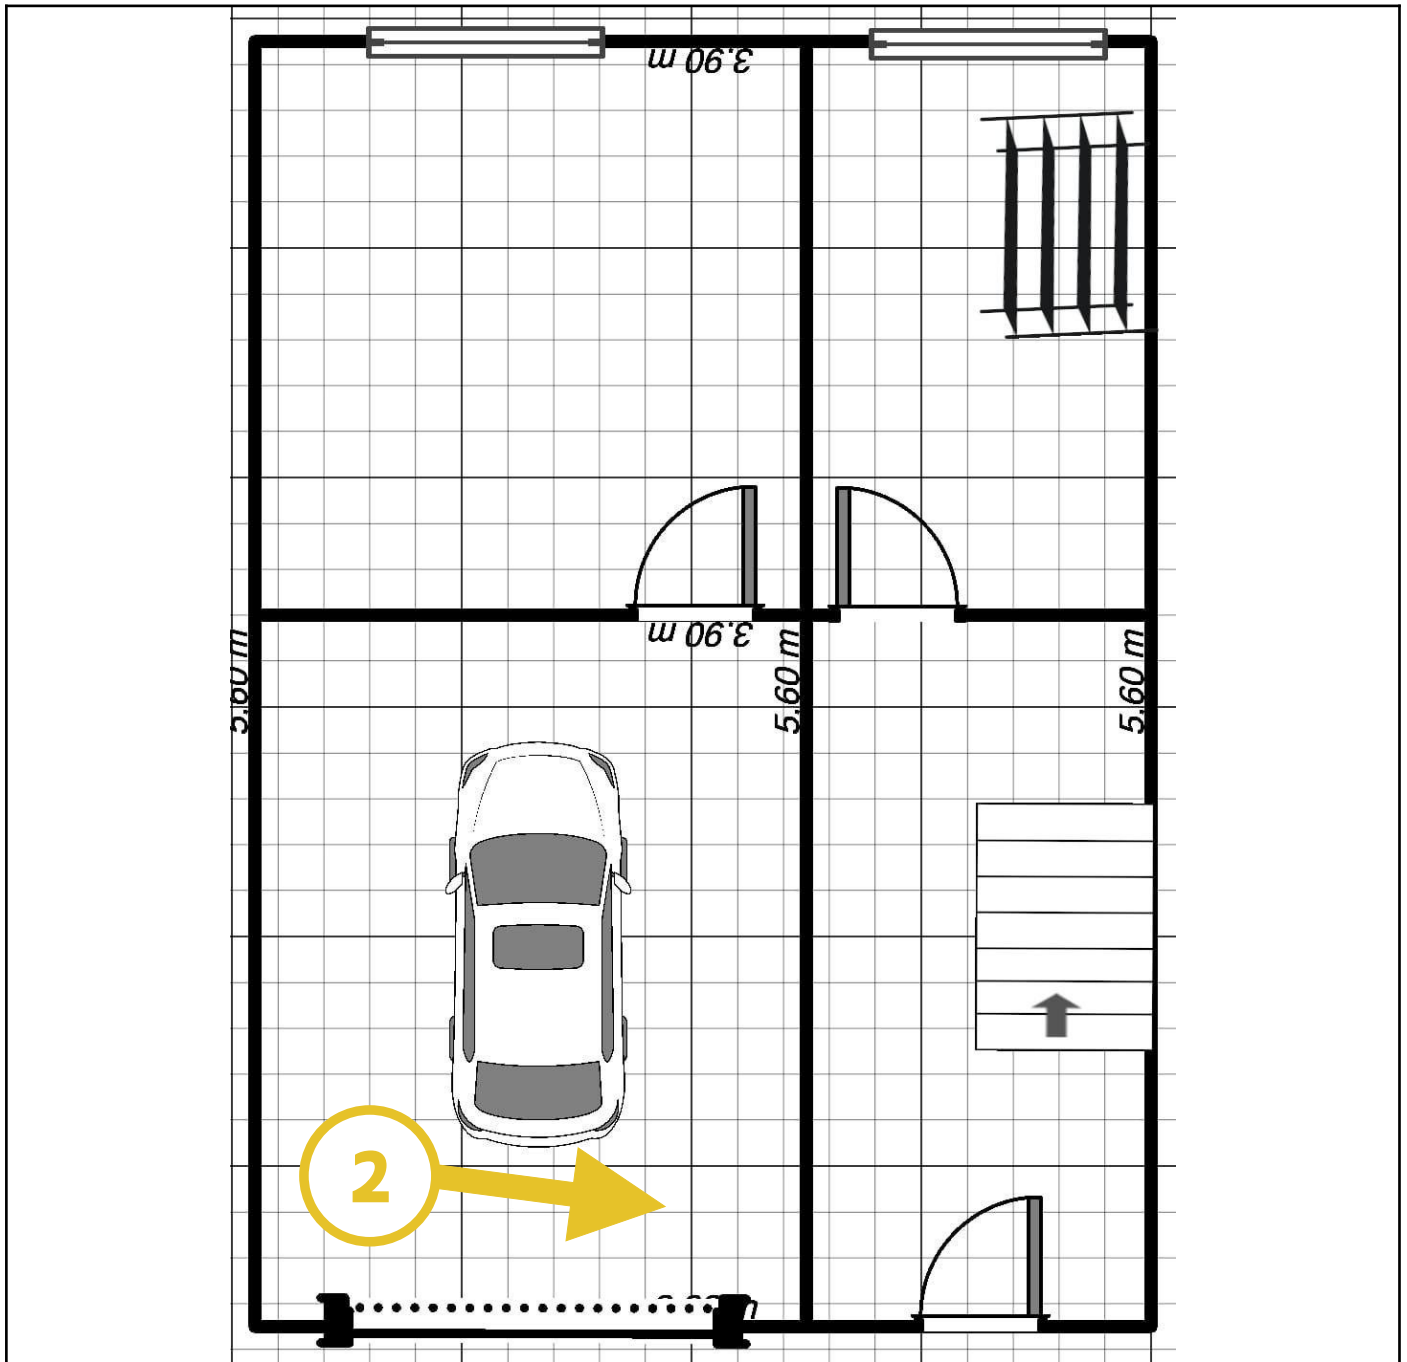
Plan 1.1: Gelijkvloers

Beschrijving	Type	Actie
2. Bakeliet tellerkast	Asbestmateriaal	Zorgvuldig beheren

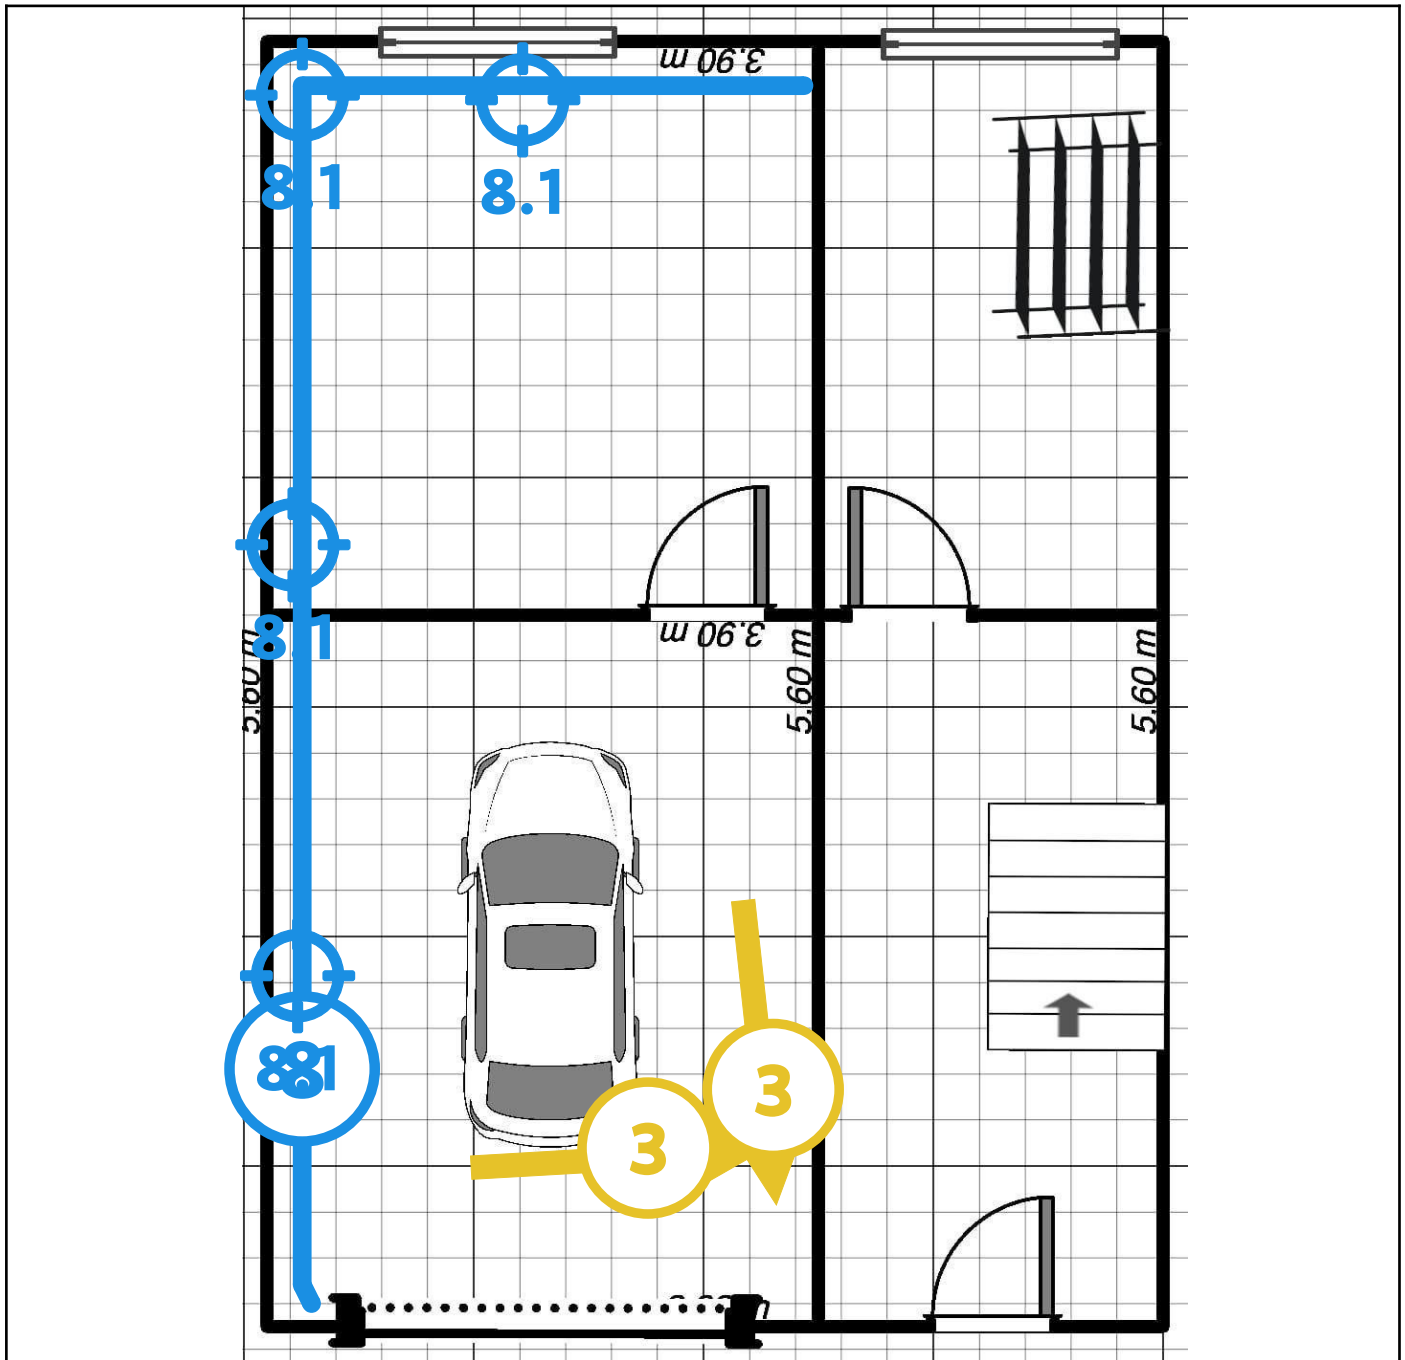
Plan 1.2: Gelijkvloers 1.1

Beschrijving	Type	Actie
3. Bakeliet schakelaars	Asbestmateriaal	Zorgvuldig beheren
8. Leidingisolatie	Geen asbest	-
8.1 Code: A-05 leidingisolatie	Mengmonster	-

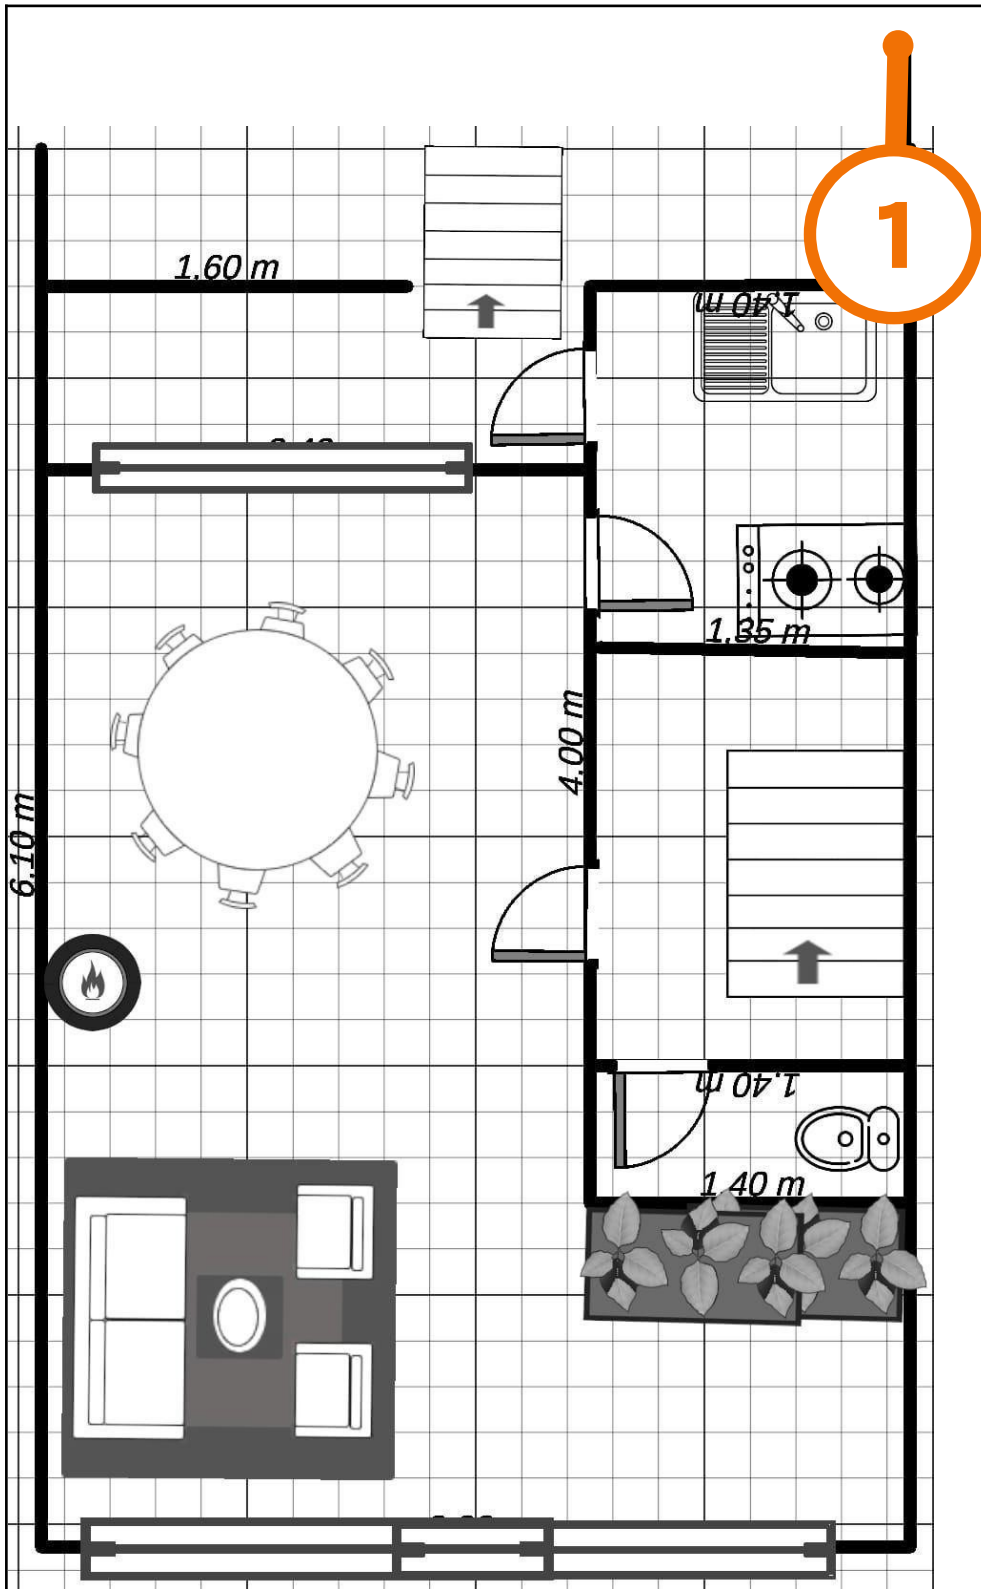
Plan 1.5: Verdieping 1 1.1

1. Leiengevel - buren	Asbestmateriaal	Verwijderen
-----------------------	-----------------	-----------------------------

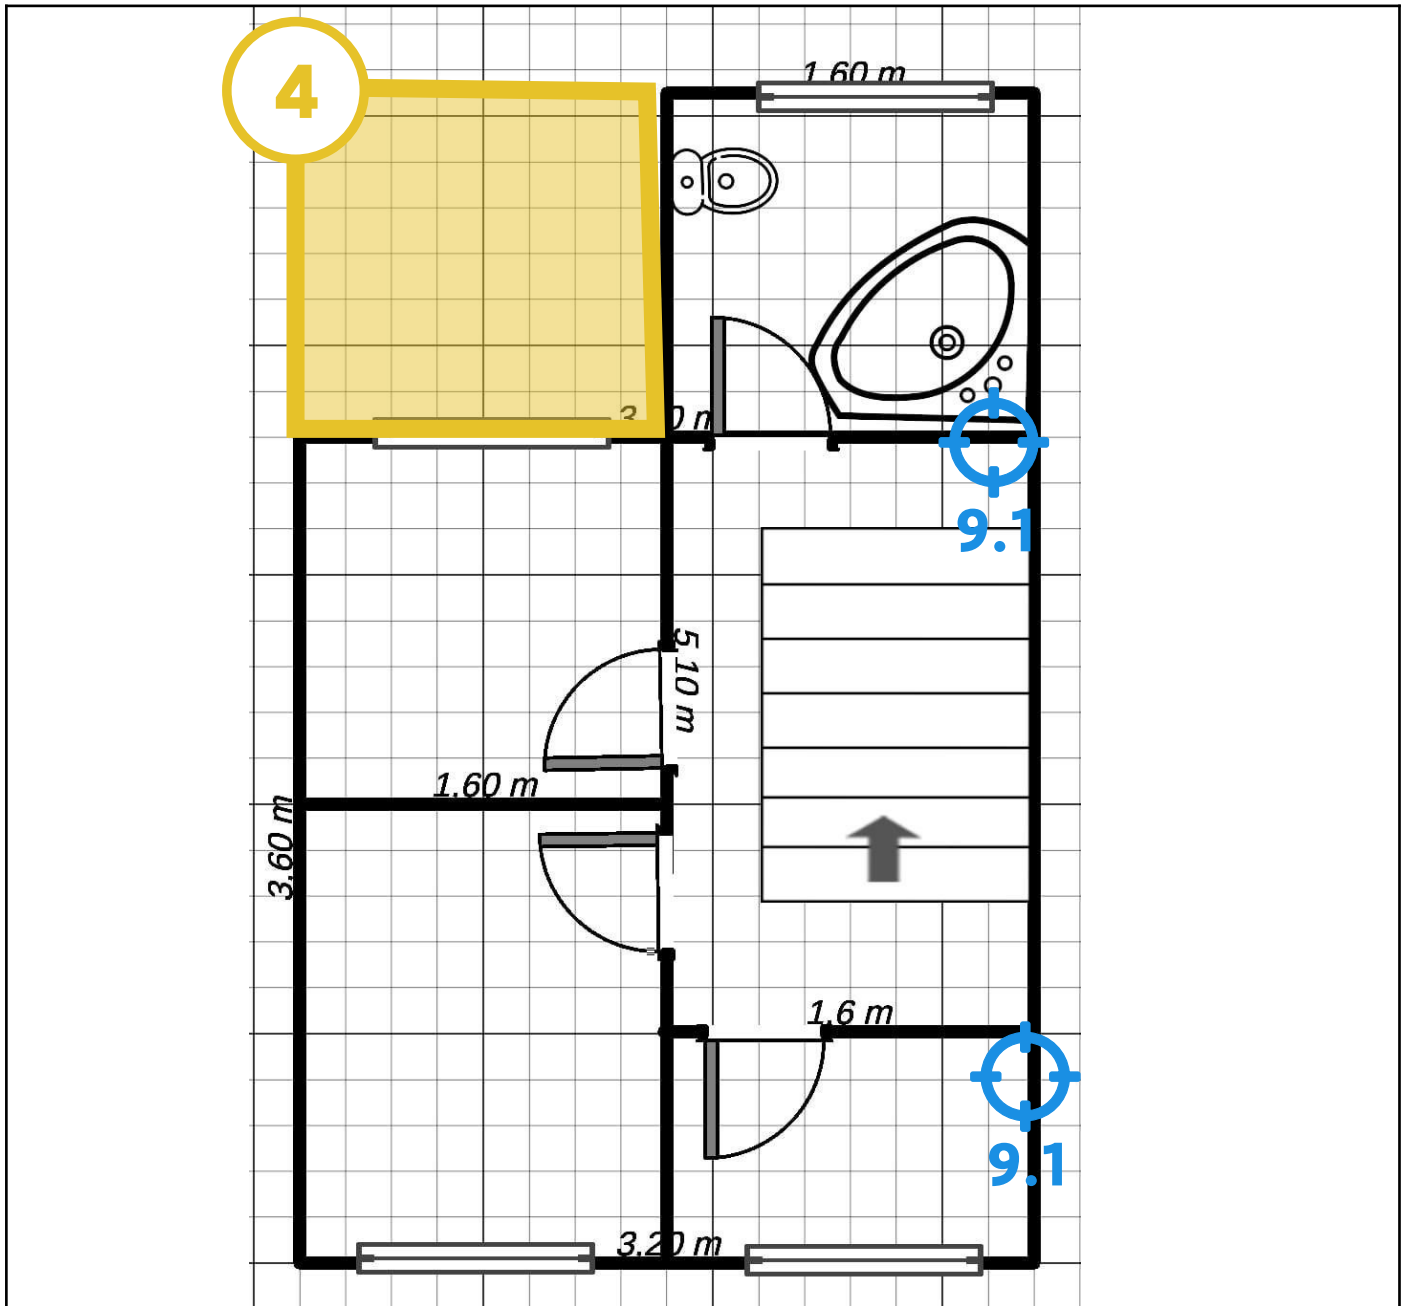
Plan 1.7: Verdieping 2

Beschrijving	Type	Actie
4. Roofing - dak	Asbestmateriaal	Zorgvuldig beheren
9. Pleisterwerk muren	Geen asbest	-
9.1 Code: A-01 pleisterwerk muren	Mengmonster	-

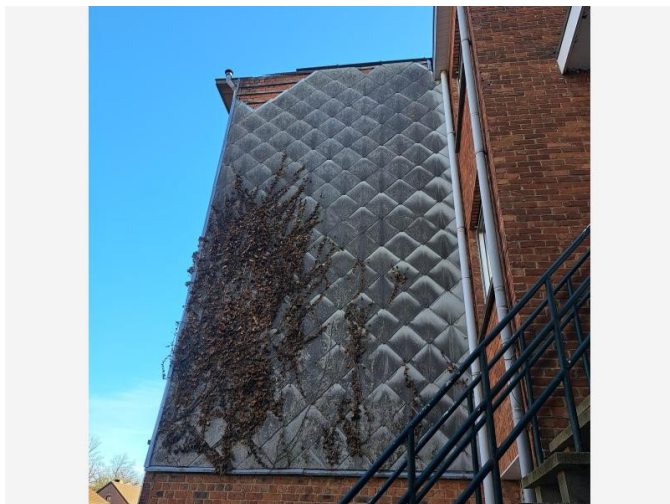
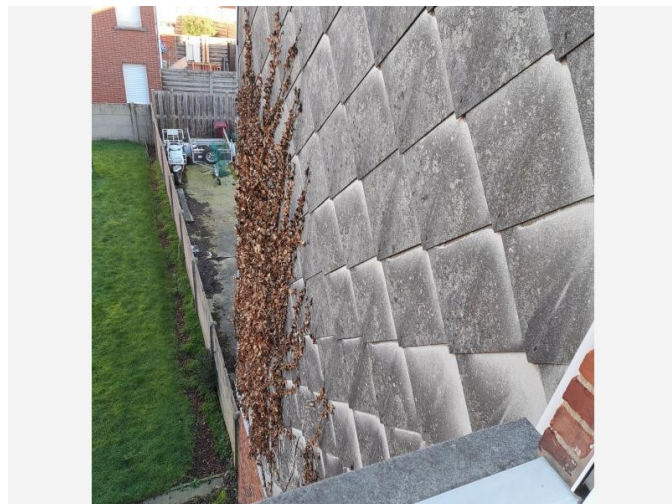
Het asbestmateriaal valt onder de mijlpaal van 2034.

Eindbeoordeling materiaalrisico	Verhoogd materiaalrisico en/of verhoogde kans op vezelvrijgave
---------------------------------	--

Gebondenheid	Categorie 1: hechtgebonden in oorsprong
Asbestsoort (vezeltype)	Crocidoliet aanwezig
Asbestconcentratie	Laag (< 50%)
Afschermingsgraad van het gehele materiaal	Geheel of deels vrij aan de buitenlucht
Toestand van het materiaal	Matig beschadigd, matig verweerd

Beschrijving	Leiengevel - burens
Omgeving	Buiten
Primaire drager	Wand vrijstaand (scheidingsmuur, ...)
Asbestmateriaal	Dak- en gevelbekleding - Lei, shingle
Bindmiddel van asbestmateriaal	Cement
Gebondenheid op basis van bindmiddel	Hecht
Hoeveelheid (oppervlakte - aantal)	<ul style="list-style-type: none">• 80,00 m² - 1 stuk
Totale oppervlakte	80,00 m ²
Eenvoudig bereikbaar	Ja
Bevestigingswijze	<ul style="list-style-type: none">• Geschroefd• Genageld, geniet
Identificatiemethode	<p>De asbestdeskundige beoordeelt het materiaal als asbestverdacht en dus asbesthoudend, en dit zonder monsternamen.</p> <p>Motivatie: De materialen behoren niet toe aan de eigenaar voor wie de asbestdeskundige de asbestinventaris uitvoert.</p>
Destructieve handeling voor identificatie	Nee

Verwijderen

- Verwijder dit asbestmateriaal zo snel mogelijk. Volg de toestand goed op.
- Hemelwater dat afspoelt van asbestcement daken of gevels kan asbestdeeltjes bevatten. Gebruik het enkel voor gesloten circuits (bv. spoelen toiletten). Reinig na het vervangen van het dak of de gevel de dakgoten en regenwaterput of -ton om asbesthoudend sediment of slib te verwijderen
- Voer bijkomende staalname(s) uit.

- Eenvoudige handelingen: mag via doe-het-zelf of door werknemer(s) met opleidingsattest eenvoudige handelingen
Het verwijderen ervan houdt daardoor een verhoogd risico in op beschadiging, breuk of vrijstelling van asbestvezels. Wij raden daarom sterk aan om de verwijdering te laten uitvoeren door een erkend asbestverwijderaar.

Indien de buis niet in één geheel kan worden verwijderd zonder te breken, scheuren of beschadigen, is verwijdering enkel toegestaan via een hermetische zone, uitgevoerd door een erkend bedrijf.

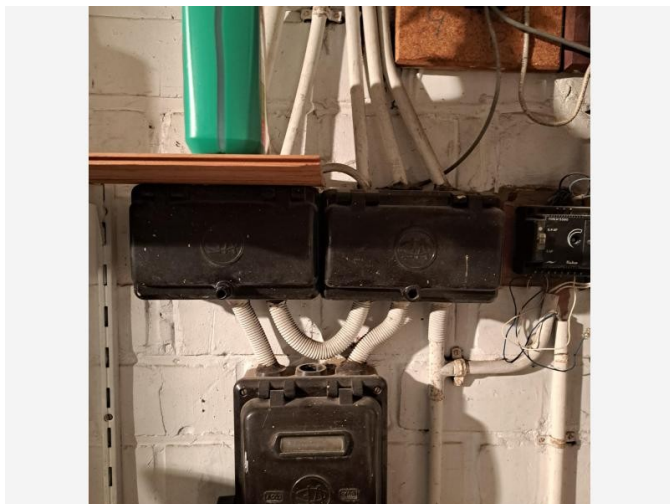
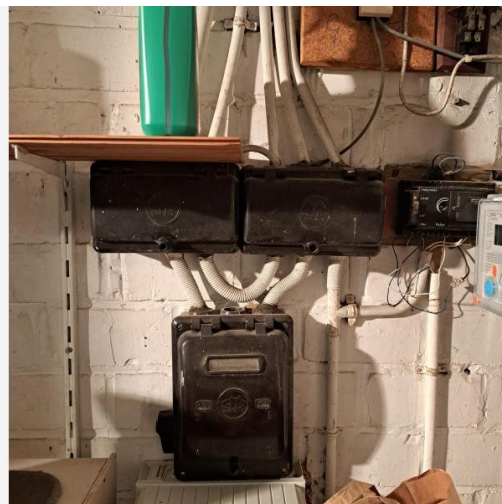
Het asbestmateriaal valt onder de mijlpaal van 2040.

Eindbeoordeling materiaalrisico	Zeer laag materiaalrisico en/of zeer lage kans op vezelvrijgave
---------------------------------	---

Gebondenheid	Categorie 1: hechtgebonden in oorsprong
Asbestsoort (vezeltype)	Crocidoliet aanwezig
Asbestconcentratie	Laag (< 50%)
Afschermingsgraad van het gehele materiaal	Stootvaste afscherming of omkasting
Toestand van het materiaal	Onbeschadigd, niet verweerd

Beschrijving	Bakeliet tellerkast
Omgeving	Binnen
Primaire drager	Communicatie en elektrische infrastructuur en uitrusting
Asbestmateriaal	Plaat, paneel, tablet - Type Bakeliet
Bindmiddel van asbestmateriaal	Kunststof of -hars
Gebondenheid op basis van bindmiddel	Hecht
Hoeveelheid (oppervlakte - dikte - aantal)	<ul style="list-style-type: none">• 0,02 m² - 0,02 cm - 2 stuks
Totaal volume	< 0,001 m ³
Eenvoudig bereikbaar	Ja
Bevestigingswijze	<ul style="list-style-type: none">• Geschroefd
Identificatiemethode	<p>De asbestdeskundige beoordeelt het materiaal als asbestverdacht en dus asbesthoudend, en dit zonder monstername.</p> <p>Motivatie: Er is een onderzoeksbeperking die monstername verhindert; De asbestdeskundige kan geen volledige risicobeoordeling uitvoeren van het materiaal.</p>
Destructieve handeling voor identificatie	Nee
Opmerking	De oppervlakte van het materiaal is een pure schatting en dus niet expliciet volledig juist.

Zorgvuldig beheren

- Zorg voor een veilig beheer. Vermijd het beschadigen van het asbestmateriaal. Controleer de toestand jaarlijks op wijzigingen.
- Voer bijkomende staalname(s) uit.

- Eenvoudige handelingen: mag via doe-het-zelf of door werknemer(s) met opleidingsattest eenvoudige handelingen
De verwijdering van asbesthoudend bakeliet is enkel mogelijk met de juiste voorzorgsmaatregelen, zoals het uitschakelen van de elektriciteit en het gebruik van geschikt handgereedschap. In sommige gevallen kan het nodig zijn een deel van de muur voorzichtig handmatig open te breken om de toepassing veilig te kunnen verwijderen. Het gebruik van machinaal gereedschap is strikt verboden, omdat dit het risico op het vrijkomen van asbestvezels aanzienlijk verhoogt. Asbesthoudend materiaal moet altijd dubbel verpakt worden afgevoerd en tijdens de werkzaamheden moet gebruik worden gemaakt van de juiste persoonlijke beschermingsmiddelen (PBM).

Toepassingen die niet verwijderd kunnen worden zonder te breken, te beschadigen of te scheuren, moeten verplicht worden behandeld door de erkende asbestverwijderaar. Voor advies of interventie kan u steeds terecht bij een erkend asbestverwijderaar. Meer informatie over het veilig omgaan met en verwijderen van asbest vindt u op de website van OVAM: www.ovam.be.

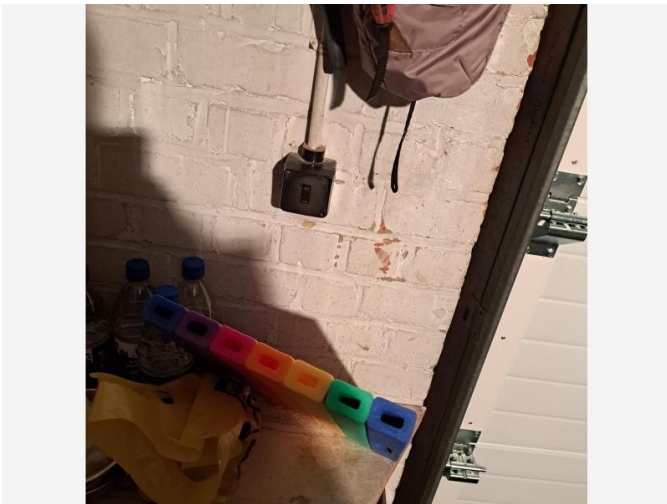
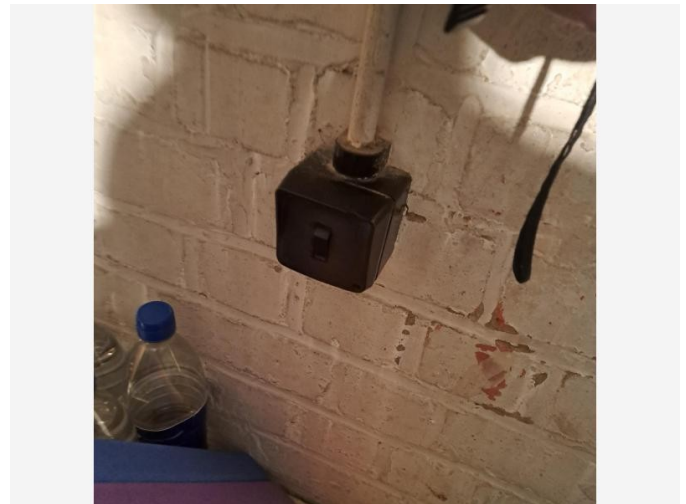
Het asbestmateriaal valt onder de mijlpaal van 2040.

Eindbeoordeling materiaalisico	Laag materiaalisico en/of verlaagde kans op vezelvrijgave
--------------------------------	---

Gebondenheid	Categorie 1: hechtgebonden in oorsprong
Asbestsoort (vezeltype)	Crocidoliet aanwezig
Asbestconcentratie	Laag (< 50%)
Afschermingsgraad van het gehele materiaal	Geheel of deels (ook) vrij aan de binnenlucht
Toestand van het materiaal	Onbeschadigd, niet verweerd

Beschrijving	Bakeliet schakelaars
Omgeving	Binnen
Primaire drager	Communicatie en elektrische infrastructuur en uitrusting
Asbestmateriaal	Plaat, paneel, tablet - Type Bakeliet
Bindmiddel van asbestmateriaal	Kunststof of -hars
Gebondenheid op basis van bindmiddel	Hecht
Hoeveelheid (oppervlakte - dikte - aantal)	<ul style="list-style-type: none">• 0,02 m² - 0,02 cm - 3 stuks
Totaal volume	< 0,001 m ³
Eenvoudig bereikbaar	Ja
Bevestigingswijze	<ul style="list-style-type: none">• Onbekend
Identificatiemethode	<p>De asbestdeskundige beoordeelt het materiaal als asbestverdacht en dus asbesthoudend, en dit zonder monstername.</p> <p>Motivatie: Er is een onderzoeksbeperking die monstername verhindert; De asbestdeskundige kan geen volledige risicobeoordeling uitvoeren van het materiaal.</p>
Destructieve handeling voor identificatie	Nee

Zorgvuldig beheren

- Verwijder dit asbestmateriaal zo snel mogelijk. Volg de toestand goed op.
- Voer bijkomende staalname(s) uit.

- Eenvoudige handelingen: mag via doe-het-zelf of door werknemer(s) met opleidingsattest eenvoudige handelingen
De verwijdering van asbesthoudend bakeliet is enkel mogelijk met de juiste voorzorgsmaatregelen, zoals het uitschakelen van de elektriciteit en het gebruik van geschikt handgereedschap. In sommige gevallen kan het nodig zijn een deel van de muur voorzichtig handmatig open te breken om de toepassing veilig te kunnen verwijderen. Het gebruik van machinaal gereedschap is strikt verboden, omdat dit het risico op het vrijkomen van asbestvezels aanzienlijk verhoogt. Asbesthoudend materiaal moet altijd dubbel verpakt worden afgevoerd en tijdens de werkzaamheden moet gebruik worden gemaakt van de juiste persoonlijke beschermingsmiddelen (PBM).

Moet verplicht worden behandeld door de nutsmaatschappij in dit geval. Voor advies of interventie kan u steeds terecht bij een erkend asbestverwijderaar. Meer informatie over het veilig omgaan met en verwijderen van asbest vindt u op de website van OVAM: www.ovam.be.

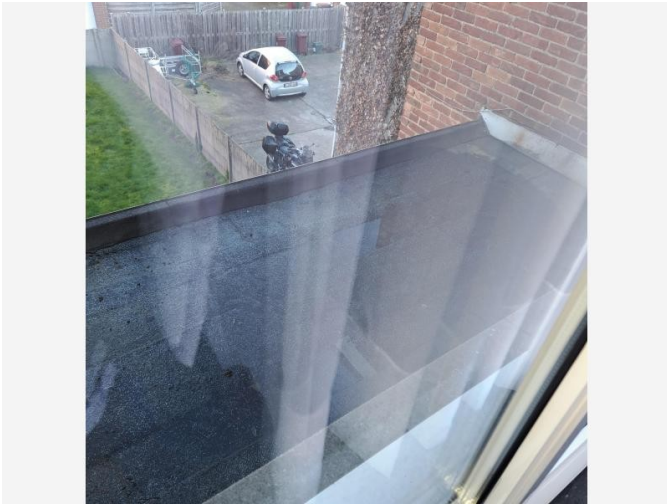
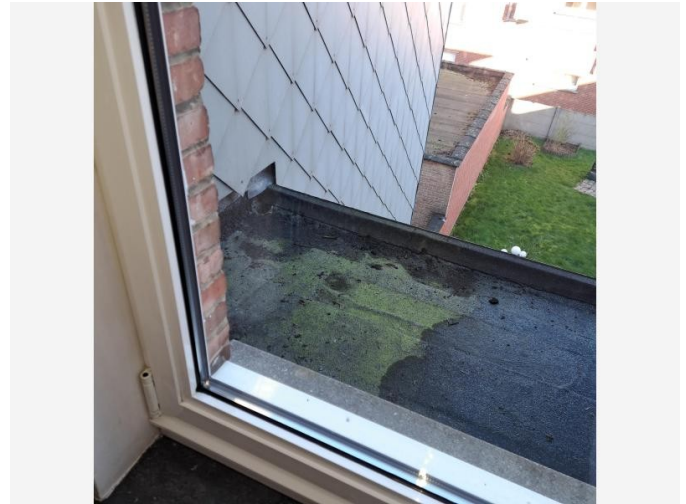
Het asbestmateriaal valt onder de mijlpaal van 2040.

Eindbeoordeling materiaalrisico	Laag materiaalrisico en/of verlaagde kans op vezelvrijgave
---------------------------------	--

Gebondenheid	Categorie 1: hechtgebonden in oorsprong
Asbestsoort (vezeltype)	Alleen chrysotiel
Asbestconcentratie	Laag (< 50%)
Afschermingsgraad van het gehele materiaal	Geheel of deels vrij aan de buitenlucht
Toestand van het materiaal	Licht beschadigd, licht verweerd. Intact calciumsilicaatmateriaal of categorie III 'gebondenheid'

Beschrijving	Roofing - dak
Omgeving	Buiten
Primaire drager	Plat dak
Asbestmateriaal	Dak- en gevelbekleding - Roofing
Bindmiddel van asbestmateriaal	Bitumen (roofing, teer, asfalt)
Gebondenheid op basis van bindmiddel	Hecht
Hoeveelheid (oppervlakte - aantal)	<ul style="list-style-type: none">• 60,00 m² - 1 stuk
Totale oppervlakte	60,00 m ²
Eenvoudig bereikbaar	Ja
Bevestigingswijze	<ul style="list-style-type: none">• Verlijmd, ingegoten, versmeerd
Identificatiemethode	<p>De asbestdeskundige beoordeelt het materiaal als asbestverdacht en dus asbesthoudend, en dit zonder monstername.</p> <p>Motivatie: De monstername brengt andere schade aan dan schade die inherent is aan de monstername.</p>
Destructieve handeling voor identificatie	Nee

Zorgvuldig beheren

- Zorg voor een veilig beheer. Vermijd het beschadigen van het asbestmateriaal. Controleer de toestand jaarlijks op wijzigingen.
- Voer bijkomende staalname(s) uit.

- Eenvoudige handelingen: mag via doe-het-zelf of door werknemer(s) met opleidingsattest eenvoudige handelingen
Zorg voor de nodige beschermingsmiddelen: masker type P3 en beschermoverall type 5/6. Breng de toepassing naar een erkend inzamelpunt. Een toepassing die niet kan worden verwijderd zonder te breken, te beschadigen of scheuren moet verplicht via hermetische zone verwijderd worden. Roep de hulp in van een erkende verwijderaar U vindt alle info omtrent verwijdering op www.ovam.be

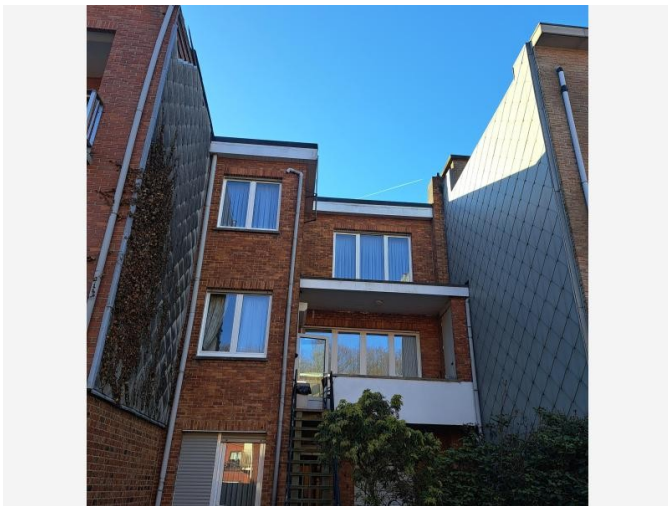
Situeringfoto

Tijdelijke beperking

Reden: Er is geen volledige risicobeoordeling mogelijk

Uitleg van de asbestdeskundige: Deze verplicht te beschrijven ruimte of materiaal is niet waarneembaar waardoor er op dit ogenblik in de databank geen adviesfiche voor kan opgesteld worden.

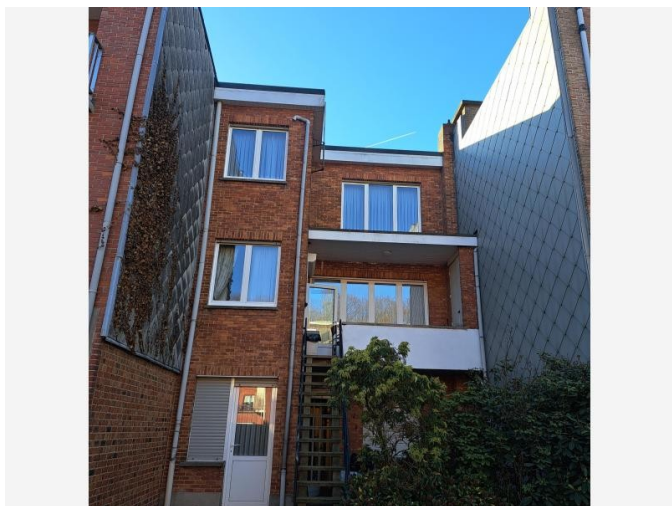
Situeringfoto

Tijdelijke beperking

Reden: Er is geen volledige risicobeoordeling mogelijk

Uitleg van de asbestdeskundige: Deze verplicht te beschrijven ruimte of materiaal is niet waarneembaar waardoor er op dit ogenblik in de databank geen adviesfiche voor kan opgesteld worden.

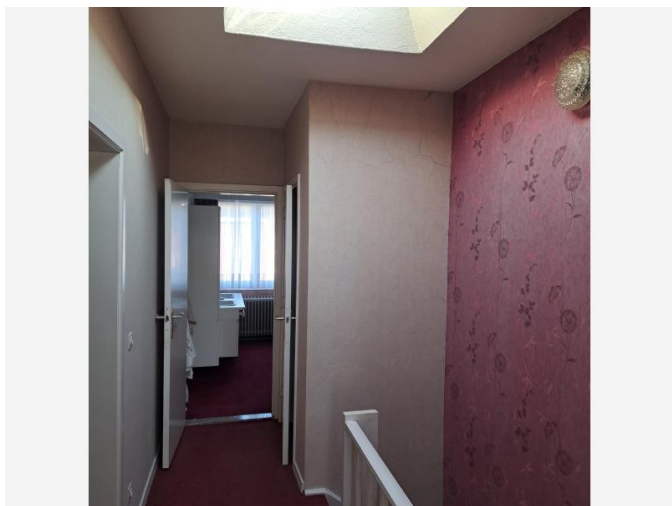
Situeringfoto

Tijdelijke beperking

Reden: Er is geen volledige risicobeoordeling mogelijk

Uitleg van de asbestdeskundige: Deze verplicht te beschrijven ruimte of materiaal is niet waarneembaar waardoor er op dit ogenblik in de databank geen adviesfiche voor kan opgesteld worden.
