Asbestinventarisatetest

Grote Baan 139, 2380 Ravels

Attestnummer : 20260308-000119.000

Niet-asbestveilig

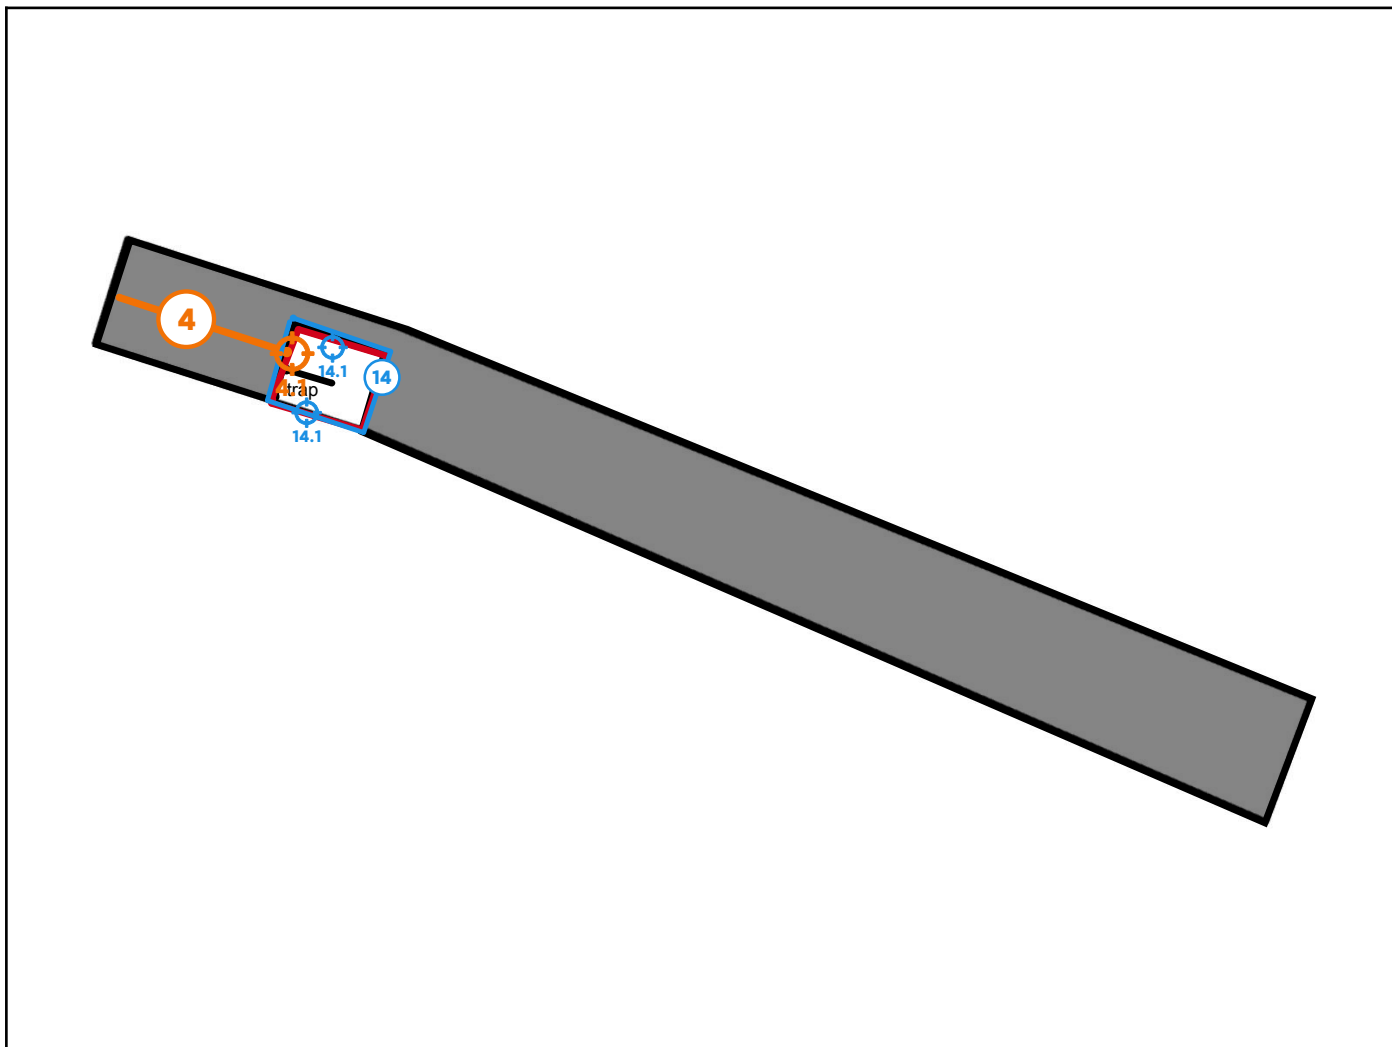
Plan 1.1: Kelder

Beschrijving	Type	Actie
4. Verluftingsbuis kelder	Asbestmateriaal	Maatregelen nemen
4.1 Code: 6	Puntmonster	-
14. Cementering binnen	Geen asbest	-
14.1 Code: 3	Mengmonster	-

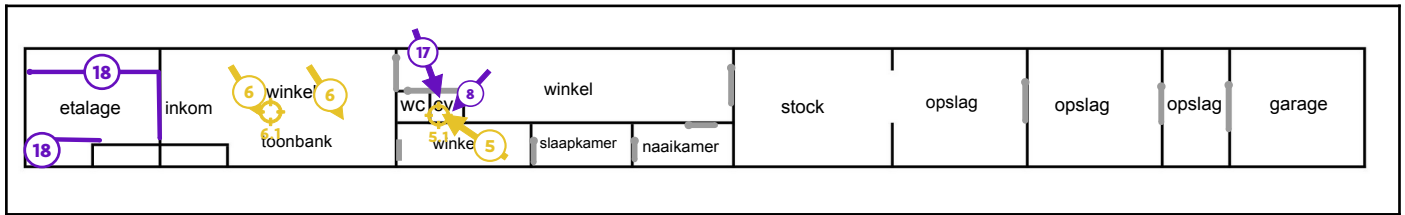
Plan 1.2: Gelijkvloers

Beschrijving	Type	Actie
5. Roetluik met houder schouw cv	Asbestmateriaal	Zorgvuldig beheren
5.1 Code: 5	Puntmonster	-
6. Steunpalen verloren bekisting	Asbestmateriaal	Zorgvuldig beheren
6.1 Code: 7	Puntmonster	-
8. Anti-dreun onder spoelbak CV lokaal	Advies	-
17. CV-ketel bouwjaar 2009	Overige ruimte of materiaal	-
18. Silikonenkit aan de ramen	Overige ruimte of materiaal	-

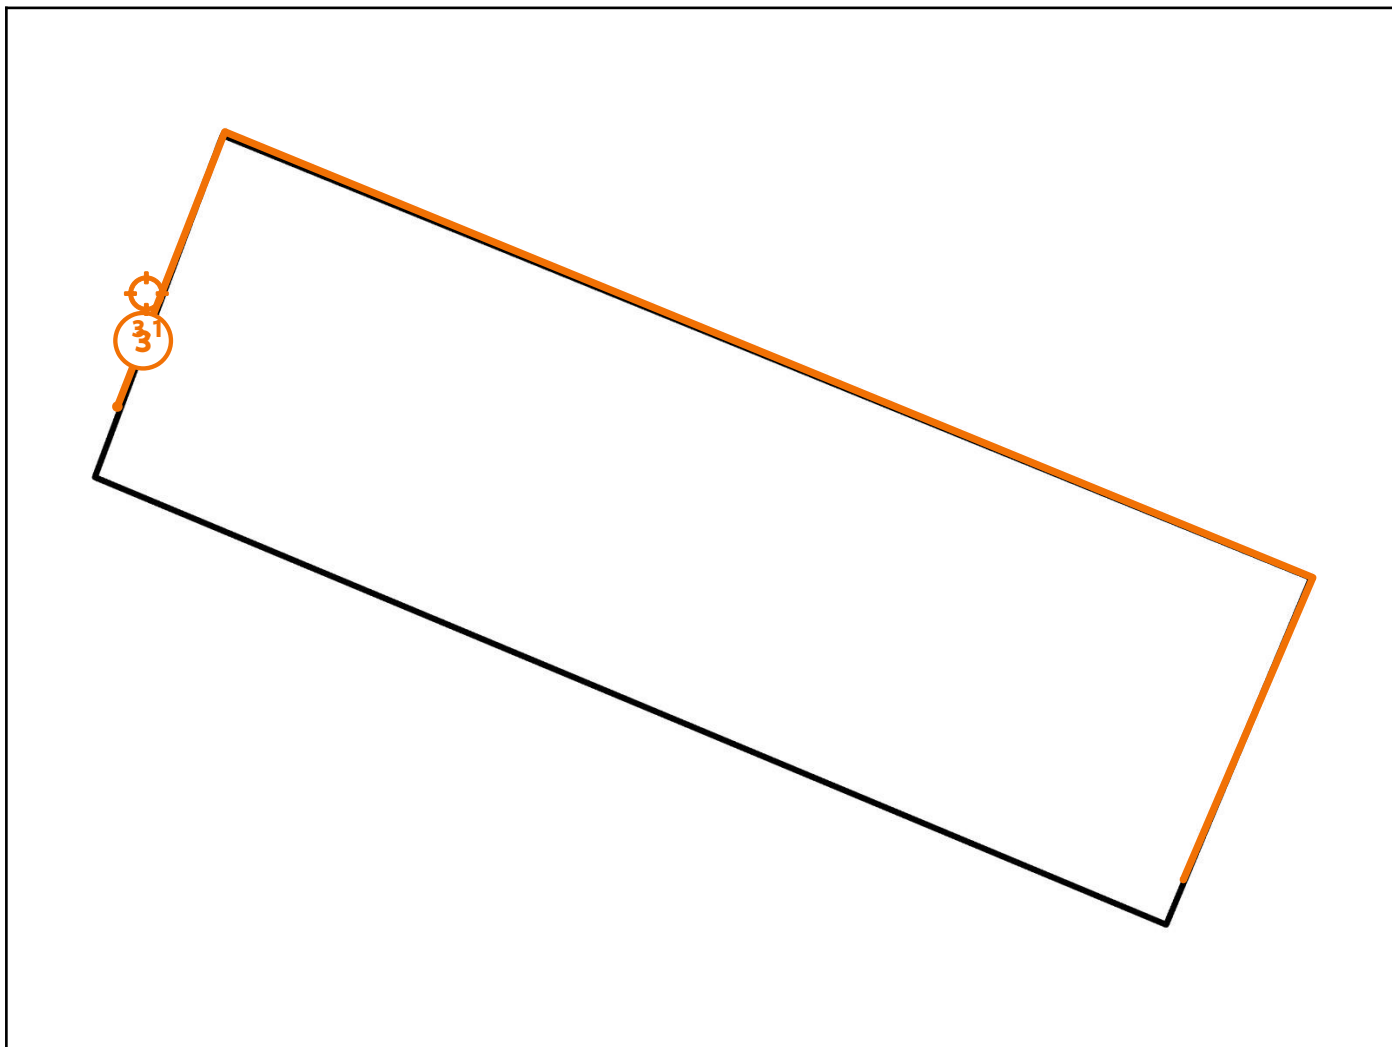
Plan 2.1: Garage plan

Beschrijving	Type	Actie
3. AC wandplaten garage	Asbestmateriaal	Verwijderen
3.1 Code: 9	Puntmonster	-

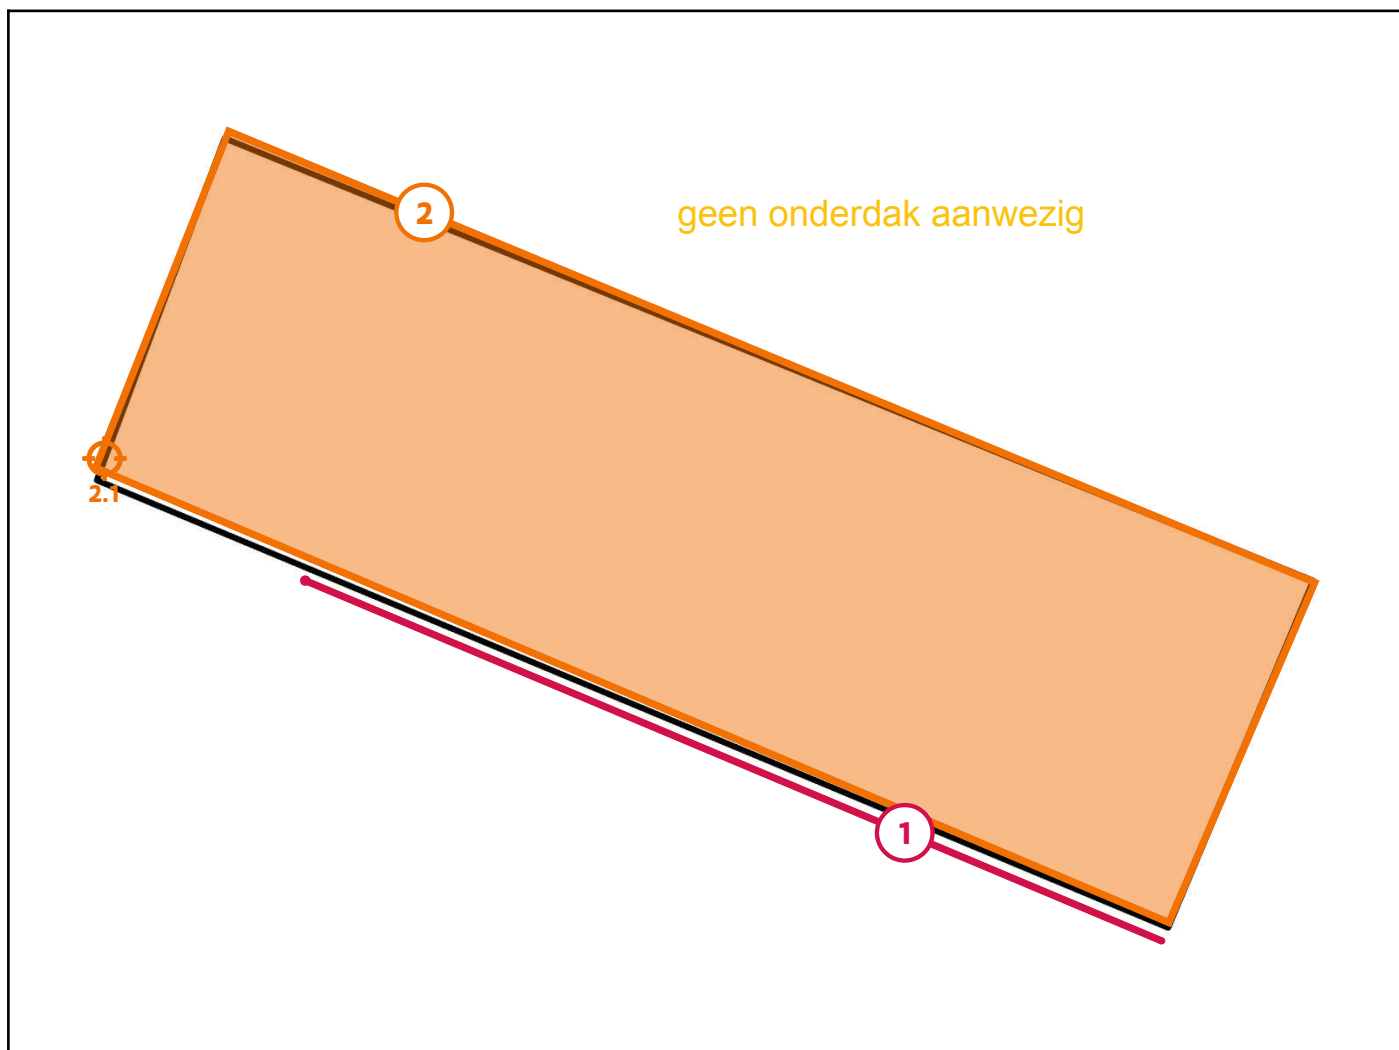
Plan 2.2: Garage dakplan

Beschrijving	Type	Actie
1. Mos/sediment in de dakgoot	Asbestmateriaal	Dringend verwijderen
2. Golfplaten dak	Asbestmateriaal	Verwijderen
2.1 Code: 8	Puntmonster	-
22. Onderdak (niet aanwezig)	Overige ruimte of materiaal	-

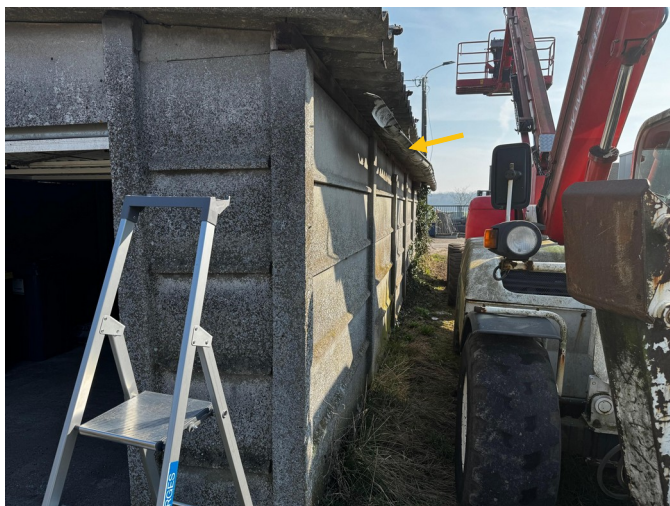
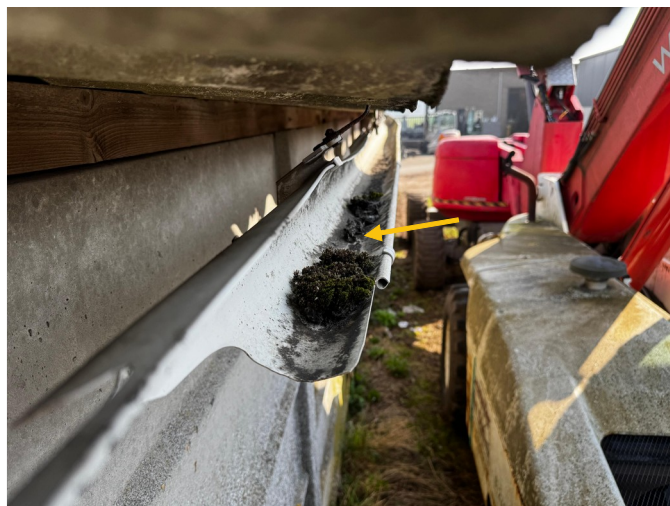
Het asbestmateriaal valt onder de mijlpaal van 2040.

Dringend verwijderen

Beschrijving	Mos/sediment in de dakgoot
Type afvalstof	Betreft resten (contaminatie) van verwerking of beschadiging
Type resten (contaminatie)	<ul style="list-style-type: none">• Stof, deeltjes < 4 mm, flinters, gruis (los, opliggend)• Stof, deeltjes < 4 mm, flinters, gruis (vermengd in materiaal)
Besmette materialen	<ul style="list-style-type: none">• Organisch materiaal (mos, mest, vegetatie, ...)• Sediment (dakgoot, afvoerbuis, regenwaterput, ...)
Bron van de resten	Asbesthoudend dak
Omgeving	Buiten
Primaire drager	dakgoot
Gebondenheid resten	Niet hecht
Hoeveelheid (gewicht - aantal)	<ul style="list-style-type: none">• 2,00 kg - 1 stuk
Totaal gewicht	2,00 kg
Eenvoudig bereikbaar	Ja
Identificatiemethode	De asbestdeskundige beoordeelt het materiaal als asbestverdacht en dus asbesthoudend, en dit zonder monstername.
Opmerking	De hoeveelheid is een zo nauwkeurig mogelijke opmeting. Hieraan kunnen evenwel geen rechten worden ontleend.

- Verwijder het asbestafval.

- Eenvoudige handelingen: mag via doe-het-zelf of door werknemer(s) met opleidingsattest eenvoudige handelingen
Stofvorming dient vermeden te worden. Het gebruik van mechanische werktuigen (perslucht, hoge druk, gewone stofzuiger,....) is verboden.

Het is aangewezen deze toepassing te laten verwijderen door iemand met opleidingsattest éénvoudige handelingen of een erkend verwijderaar

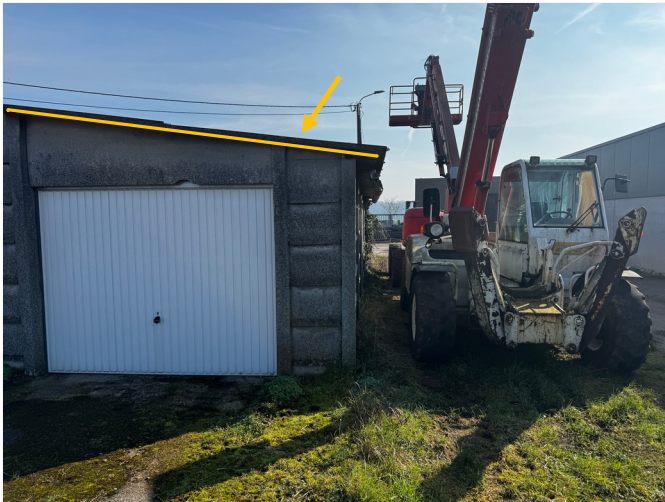
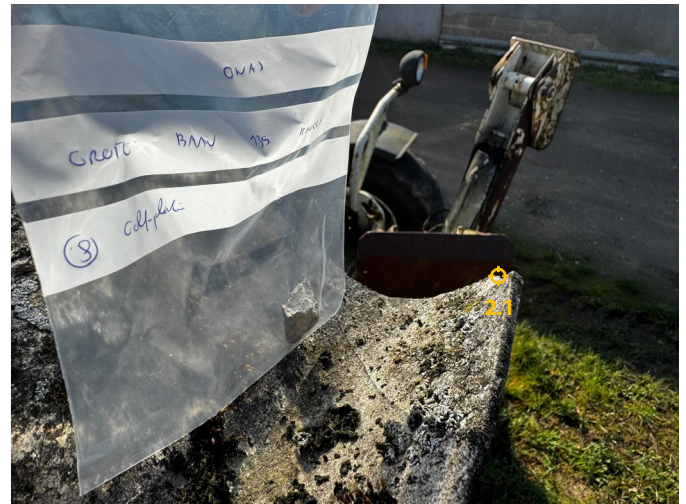
Het asbestmateriaal valt onder de mijlpaal van 2034.

Verwijderen

Eindbeoordeling materiaalrisico	Verhoogd materiaalrisico en/of verhoogde kans op vezelvrijgave
---------------------------------	--

Gebondenheid	Categorie 1: hechtgebonden in oorsprong
Asbestsoort (vezeltype)	Alleen chrysotiel
Asbestconcentratie	Laag (< 50%)
Afschermingsgraad van het gehele materiaal	Geheel of deels (ook) vrij aan de binnenlucht
Toestand van het materiaal	Matig beschadigd, matig verweerd

#	Type	Referentie	Resultaat
2.1	Puntmonster	8	Chrysotiel

Beschrijving	Golfplaten dak
Omgeving	Buiten
Primaire drager	Schuin dak
Asbestmateriaal	Dak- en gevelbekleding - Golfplaat
Bindmiddel van asbestmateriaal	Cement
Gebondenheid op basis van bindmiddel	Hecht
Hoeveelheid (oppervlakte - aantal)	<ul style="list-style-type: none">• 56,00 m² - 1 stuk
Totale oppervlakte	56,00 m ²
Eenvoudig bereikbaar	Ja
Bevestigingswijze	<ul style="list-style-type: none">• Geschroefd
Identificatiemethode	Een monstername door de asbestdeskundige met laboanalyse door een asbestlabo.
Destructieve handeling voor identificatie	Nee
Opmerking	De hoeveelheid is een zo nauwkeurig mogelijke opmeting. Hieraan kunnen evenwel geen rechten worden ontleend.

- Verwijder dit asbestmateriaal zo snel mogelijk. Volg de toestand goed op.
- Hemelwater dat afspoelt van asbestcement daken of gevels kan asbestdeeltjes bevatten. Gebruik het enkel voor gesloten circuits (bv. spoelen toiletten). Reinig na het vervangen van het dak of de gevel de dakgoten en regenwaterput of -ton om asbesthoudend sediment of slib te verwijderen

- Eenvoudige handelingen: mag via doe-het-zelf of door werknemer(s) met opleidingsattest eenvoudige handelingen
Als dit materiaal verwijderd kan worden zonder het te breken, te beschadigen... , dan mag met dit met eenvoudige handelingen.
Vermijd stofvorming en stofverspreiding op elk moment van de werken. Bevochtig of fixeer het materiaal.
Het gebruik van sneldraaiende werktuigen (boormachine, slijpschijf, hogedrukreiniger...) is verboden.
Zorg voor gepaste persoonlijke beschermingsmiddelen: minimaal FFP3-mondmasker (EN 149), wegwerpoverall met kap (minimaal Cat III, type 5/6), wegwerphandschoenen en overschoenen of afspoelbaar schoeisel

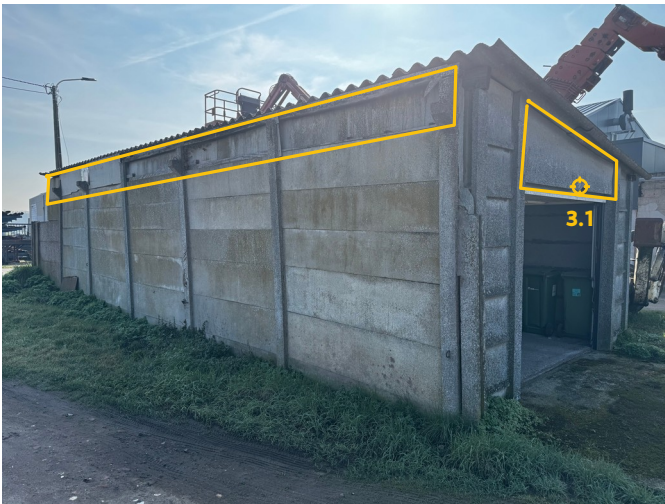
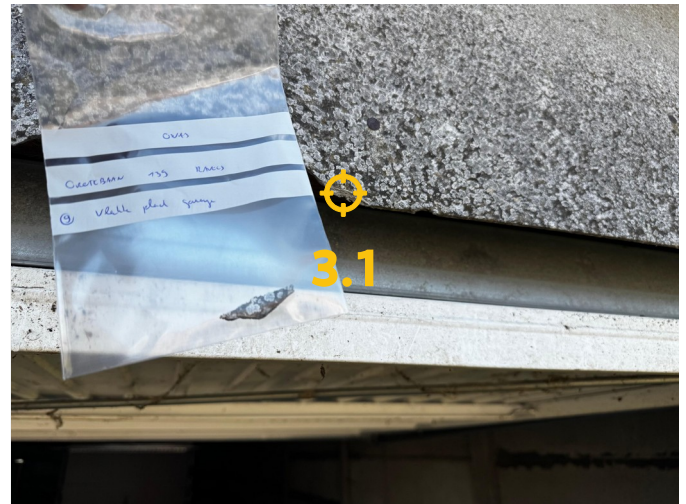
Het asbestmateriaal valt onder de mijlpaal van 2034.

Verwijderen

Eindbeoordeling materiaalrisico	Verhoogd materiaalrisico en/of verhoogde kans op vezelvrijgave
---------------------------------	--

Gebondenheid	Categorie 1: hechtgebonden in oorsprong
Asbestsoort (vezeltype)	Alleen chrysotiel
Asbestconcentratie	Laag (< 50%)
Afschermingsgraad van het gehele materiaal	Geheel of deels (ook) vrij aan de binnenlucht
Toestand van het materiaal	Matig beschadigd, matig verweerd

#	Type	Referentie	Resultaat
3.1	Puntmonster	9	Chrysotiel

Beschrijving	AC wandplaten garage
Omgeving	Grenst aan binnen- en buitenlucht
Primaire drager	Wand buitenschil
Asbestmateriaal	Dak- en gevelbekleding - Plaat
Bindmiddel van asbestmateriaal	Cement
Gebondenheid op basis van bindmiddel	Hecht
Hoeveelheid (oppervlakte - dikte - aantal)	• 20,00 m ² - 0,30 cm - 1 stuk
Totaal volume	0,06 m ³
Eenvoudig bereikbaar	Ja
Bevestigingswijze	• Geschroefd
Identificatiemethode	Een monstername door de asbestdeskundige met laboanalyse door een asbestlabo.
Destructieve handeling voor identificatie	Nee
Opmerking	De hoeveelheid is een zo nauwkeurig mogelijke opmeting. Hieraan kunnen evenwel geen rechten worden ontleend.

- Verwijder dit asbestmateriaal zo snel mogelijk. Volg de toestand goed op.

- Eenvoudige handelingen: mag via doe-het-zelf of door werknemer(s) met opleidingsattest eenvoudige handelingen
Als dit materiaal verwijderd kan worden zonder het te breken, te beschadigen... , dan mag met dit met eenvoudige handelingen.

Vermijd stofvorming en stofverspreiding op elk moment van de werken. Bevochtig of fixeer het materiaal.

Het gebruik van sneldraaiende werktuigen (boormachine, slijpschijf, hogedrukreiniger...) is verboden.

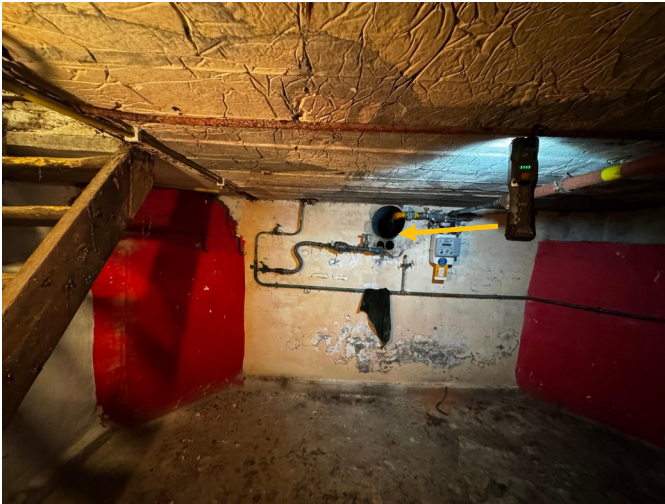
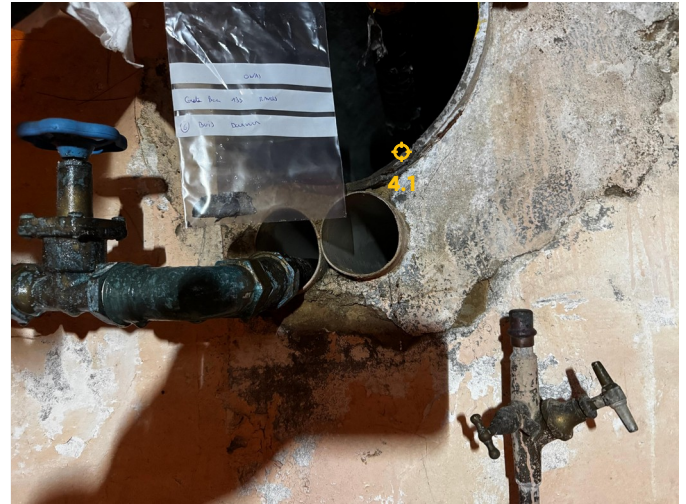
Het asbestmateriaal valt onder de mijlpaal van 2040.

Maatregelen nemen

Eindbeoordeling materiaalrisico	Verhoogd materiaalrisico en/of verhoogde kans op vezelvrijgave
---------------------------------	--

Gebondenheid	Categorie 1: hechtgebonden in oorsprong
Asbestsoort (vezeltype)	Crocidoliet aanwezig
Asbestconcentratie	Laag (< 50%)
Afschermingsgraad van het gehele materiaal	Geheel of deels (ook) vrij aan binnenluchtstromen
Toestand van het materiaal	Licht beschadigd, licht verweerd. Intact calciumsilicaatmateriaal of categorie III 'gebondenheid'

#	Type	Referentie	Resultaat
4.1	Puntmonster	6	Chrysotiel, Crocidoliet

Beschrijving	Verluchtingsbuis kelder
Omgeving	Grenst aan binnen- en buitenlucht
Primaire drager	Binnenwand
Asbestmateriaal	Buis, koker, leiding, pijp, doorvoer
Bindmiddel van asbestmateriaal	Cement
Gebondenheid op basis van bindmiddel	Hecht
Hoeveelheid (lengte - omtrek - dikte - aantal)	<ul style="list-style-type: none">• 8,00 m - 72,00 cm - 1,00 cm - 1 stuk
Totaal volume	0,058 m ³
Eenvoudig bereikbaar	Nee <ul style="list-style-type: none">• Het asbestmateriaal is bedekt (uitgezonderd laag verf, coating, behang, kunststof, textiel) en het wegnemen van het bedekkende materiaal kan niet zonder het bedekkende materiaal te beschadigen.
Bevestigingswijze	<ul style="list-style-type: none">• Verlijmd, ingegoten, versmeerd
Identificatiemethode	Een monstername door de asbestdeskundige met laboanalyse door een asbestlabo.
Destructieve handeling voor identificatie	Nee

- Verwijder dit asbestmateriaal zo snel mogelijk. Volg de toestand goed op.

- Eenvoudige handelingen: mag via doe-het-zelf of door werknemer(s) met opleidingsattest eenvoudige handelingen
Als dit materiaal verwijderd kan worden zonder het te breken, te beschadigen... , dan mag met dit met eenvoudige handelingen.

Vermijd stofvorming en stofverspreiding op elk moment van de werken. Bevochtig of fixeer het materiaal.

Het gebruik van sneldraaiende werktuigen (boormachine, slijpschijf, hogedrukreiniger...) is verboden.

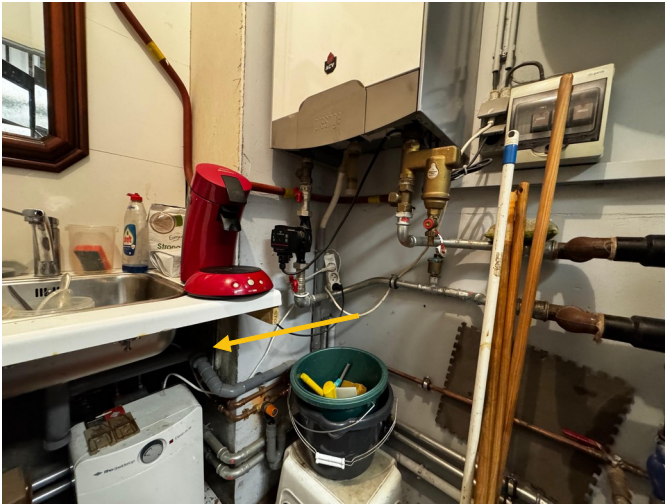
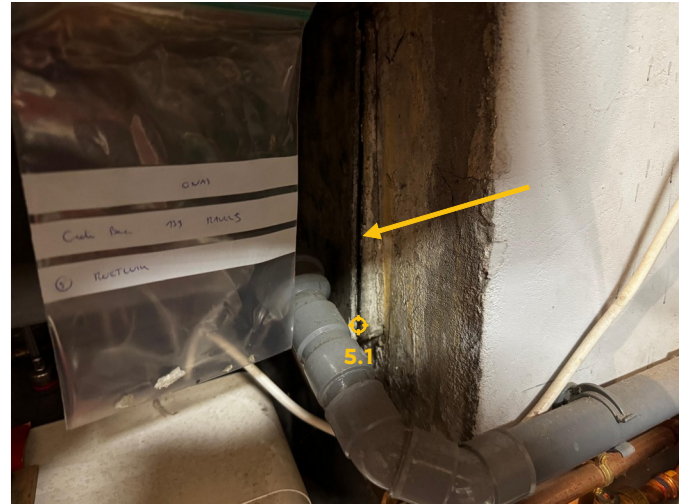
Het asbestmateriaal valt onder de mijlpaal van 2040.

Zorgvuldig beheren

Beschrijving	Roetluik met houder schouw cv
Omgeving	Binnen
Primaire drager	HVAC infrastructuur en uitrusting
Asbestmateriaal	Brandwerende afsluiting (prefab geheel) - Luik
Bindmiddel van asbestmateriaal	Cement
Gebondenheid op basis van bindmiddel	Hecht
Hoeveelheid (gewicht - aantal)	<ul style="list-style-type: none">• 2,00 kg - 1 stuk
Totaal gewicht	2,00 kg
Eenvoudig bereikbaar	Ja
Bevestigingswijze	<ul style="list-style-type: none">• Geklemd• Verlijmd, ingegoten, versmeerd
Identificatiemethode	Een monstername door de asbestdeskundige met laboanalyse door een asbestlabo.
Destructieve handeling voor identificatie	Nee
Opmerking	De hoeveelheid is een zo nauwkeurig mogelijke opmeting. Hieraan kunnen evenwel geen rechten worden ontleend.

- Verwijder dit asbestmateriaal zo snel mogelijk. Volg de toestand goed op.

- Eenvoudige handelingen: mag via doe-het-zelf of door werknemer(s) met opleidingsattest eenvoudige handelingen
Als dit materiaal verwijderd kan worden zonder het te breken, te beschadigen... , dan mag met dit met eenvoudige handelingen.

Vermijd stofvorming en stofverspreiding op elk moment van de werken. Bevochtig of fixeer het materiaal.

Het gebruik van sneldraaiende werktuigen (boormachine, slijpschijf, hogedrukreiniger...) is verboden.

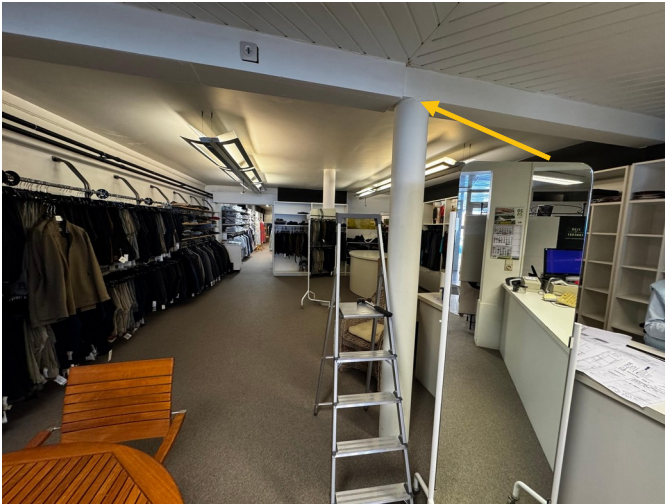
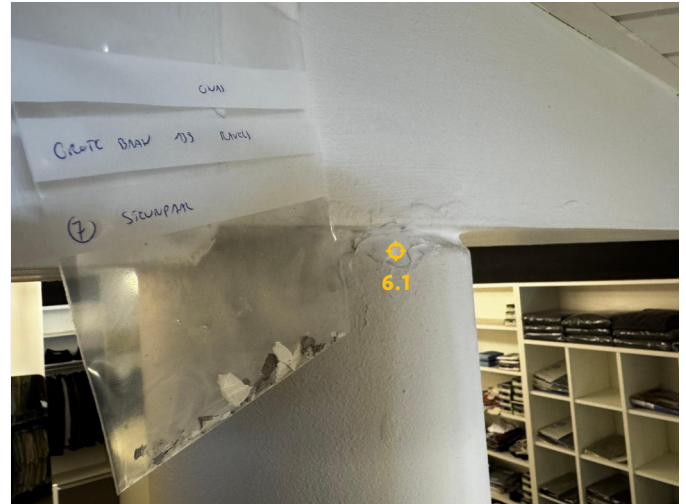
Beschrijving	Steunpalen verloren bekisting
Omgeving	Buiten
Primaire drager	Vloer
Asbestmateriaal	Verloren bekisting - Buis, koper
Bindmiddel van asbestmateriaal	Cement
Gebondenheid op basis van bindmiddel	Hecht
Hoeveelheid (lengte - omtrek - dikte - aantal)	<ul style="list-style-type: none">• 2,40 m - 71,00 cm - 1,00 cm - 2 stuks
Totaal volume	0,034 m ³
Eenvoudig bereikbaar	Nee <ul style="list-style-type: none">• Verwijdering tast de bouwkundige integriteit aan.
Bevestigingswijze	<ul style="list-style-type: none">• Verlijmd, ingegoten, versmeerd
Identificatiemethode	Een monstername door de asbestdeskundige met laboanalyse door een asbestlabo.
Destructieve handeling voor identificatie	Nee
Opmerking	De hoeveelheid is een zo nauwkeurig mogelijke opmeting. Hieraan kunnen evenwel geen rechten worden ontleend.

Vermijd stofvorming en stofverspreiding op elk moment van de werken. Bevochtig of fixeer het materiaal.

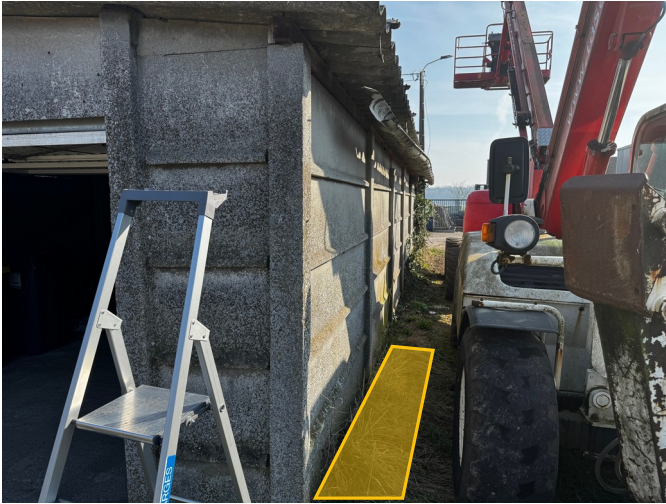
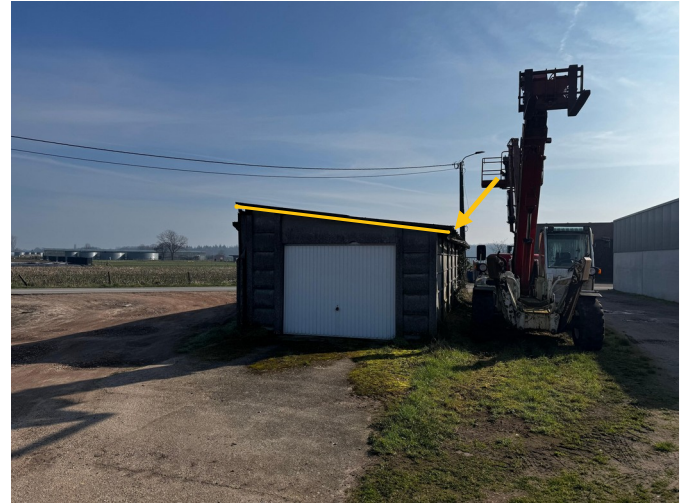
Afdruiptzone/afvloeizone

Conclusie
