Asbestinventarisatetest

Kukkelbosstraat 138, 3590 Diepenbeek

Attestnummer : 20260306-000405.000

Uitgegeven op : 06.03.2026

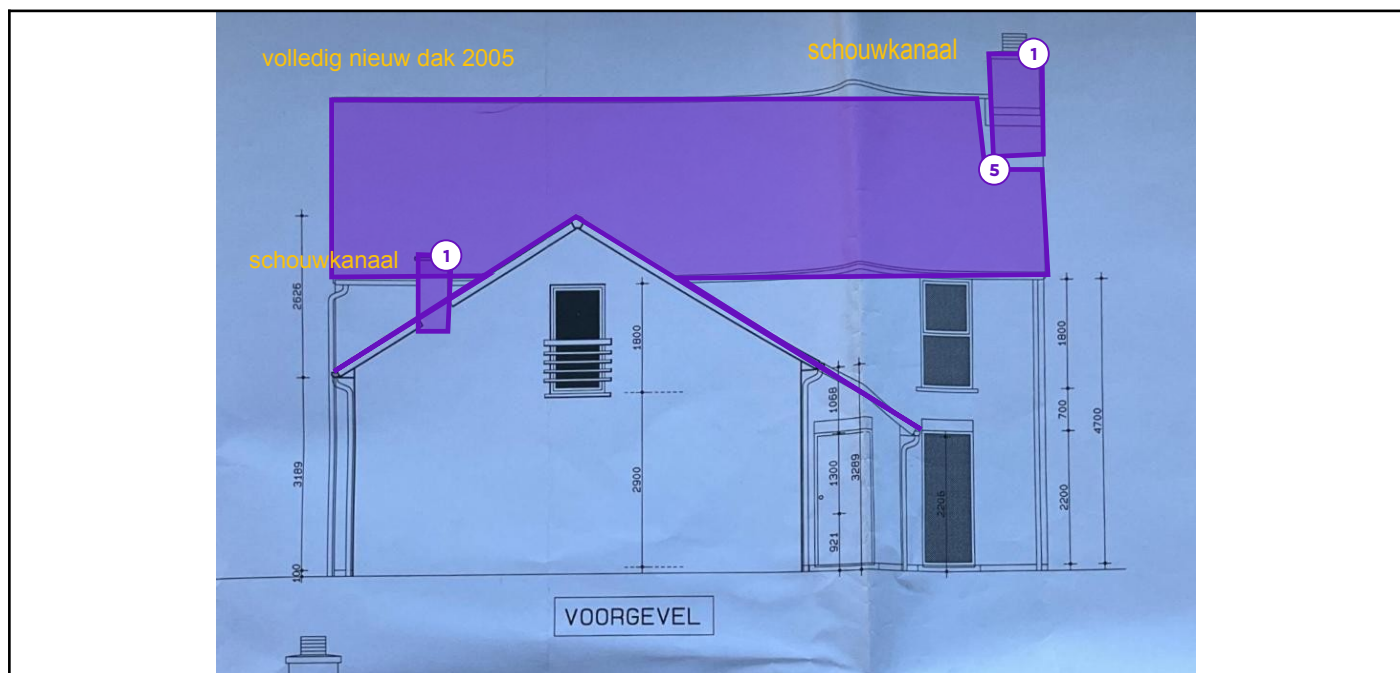
Plan 1.4: voorgevel

Beschrijving	Type	Actie
1. binnenzijde schouwkanalen	Beperking	-
5. dak en onderdak woning geen asbestverdachte materialen	Overige ruimte of materiaal	-

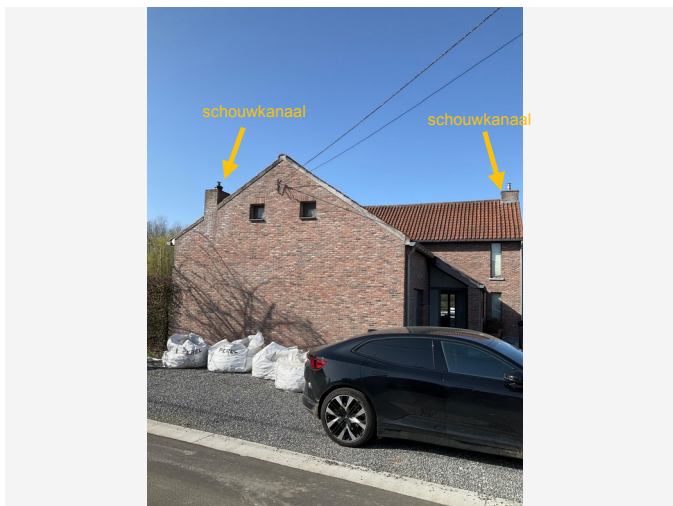
Situeringfoto

Tijdelijke beperking

Reden: Er is geen volledige risicobeoordeling mogelijk

Uitleg van de asbestdeskundige: binnenzijde schouwkanalen niet inspecteerbaar.

(Asbest)materiaal	Rookgaskanaal
Karakterisatie	Asbest (verdacht)
Primaire drager	HVAC infrastructuur en uitrusting

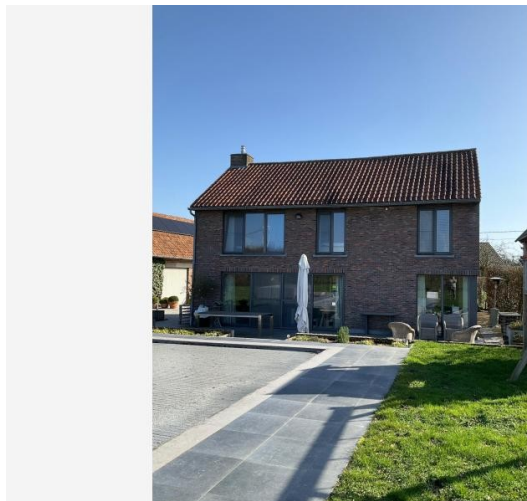
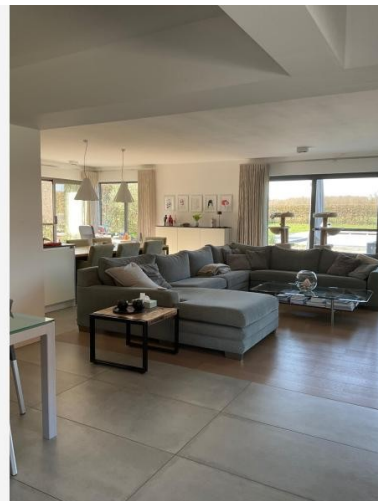
Fiche 2: woning volledig verbouwd en opnieuw afgewerkt in 2005 -2006

woning totaalverbouwing en deel nieuwbouw bouwperiode 2005-2006.

enkel structuur is behouden en aangebouwd, afwerking dateren van verbouwperiode

De asbestdeskundige beoordeelt het materiaal als niet-asbestverdacht.

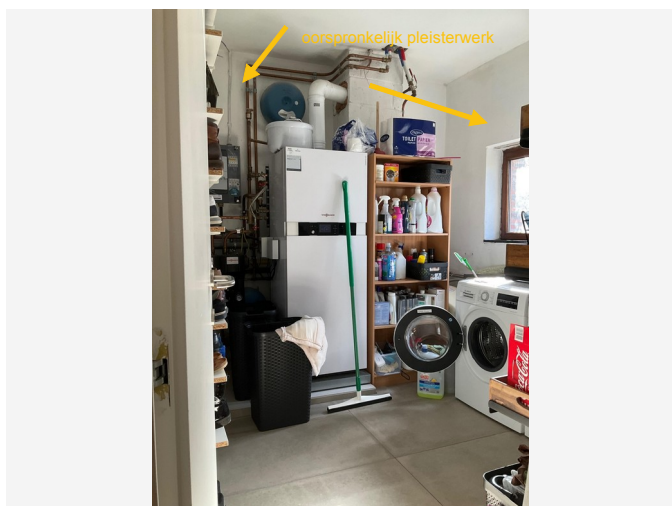
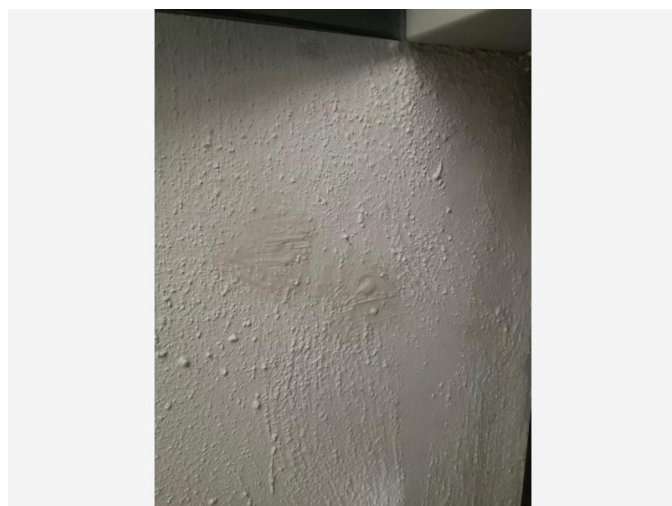
Geen asbest

#	Type	Referentie	Resultaat
3.1	Mengmonster	1	Geen asbest

Beschrijving	pleisterwerk wanden oorspronkelijk gedeelte
Omgeving	Binnen
Primaire drager	Binnenwand
Bindmiddel van materiaal	Gips - kalk
Gebondenheid op basis van bindmiddel	Niet-hechtgebonden
Hoeveelheid (oppervlakte - dikte - aantal)	<ul style="list-style-type: none"> • 50,00 m² - 1,00 cm - 1 stuk
Totaal volume	0,50 m ³
Identificatiemethode	Een monstername door de asbestdeskundige met laboanalyse door een asbestlabo.
Destructieve handeling voor identificatie	Nee
Opmerking	<p>Om het pleisterwerk te identificeren als niet-asbesthoudend is een monstername van het pleisterwerk verplicht.</p> <p>Locatie staalnames: individuele ruimte: droge ruimte vb: leefruimte / natte ruimte:</p> <p>vb: keuken / stookplaats: cv-ruimte/ traphal: inkom</p> <p>De vermelde oppervlaktes en volumes betreffen een inschatting. Er worden geen rechten verleend aan deze oppervlaktes/volumes. De dikte is een inschatting die voorkomt uit de monstername en is daarom niet altijd representatief.</p> <p>pleisterwerk oorspronkelijk gedeelte, deels behouden, deels vernieuwd, staalname daar waar mogelijk.</p>

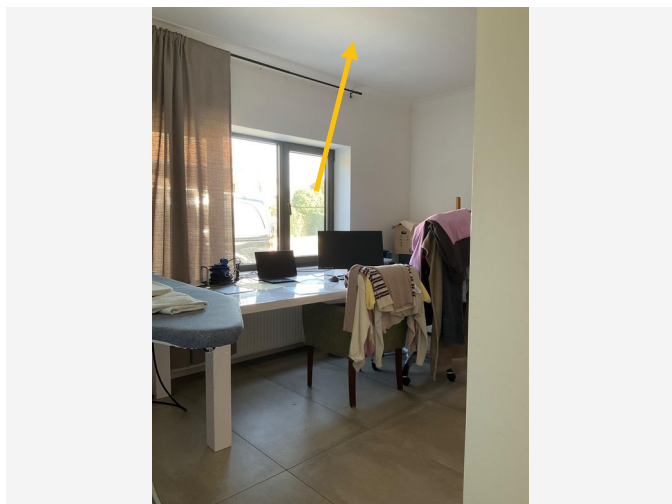
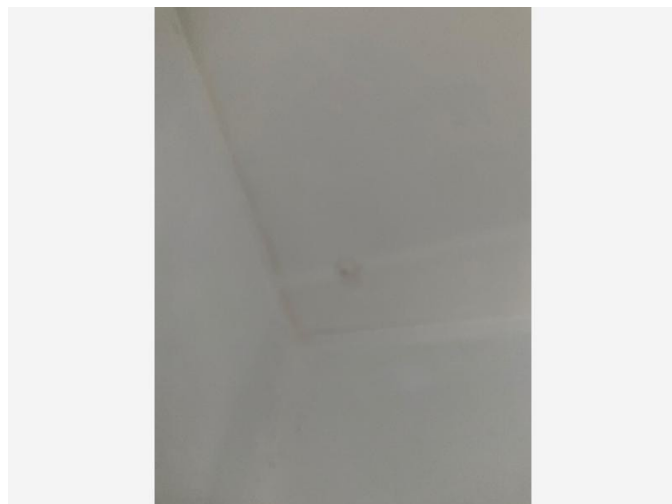
Geen asbest

#	Type	Referentie	Resultaat
4.1	Mengmonster	2	Geen asbest

Beschrijving	pleisterwerk plafonds oud gedeelte
Omgeving	Binnen
Primaire drager	Plafond
Bindmiddel van materiaal	Gips - kalk
Gebondenheid op basis van bindmiddel	Niet-hechtgebonden
Hoeveelheid (oppervlakte - dikte - aantal)	• 25,00 m ² - 1,20 cm - 1 stuk
Totaal volume	0,30 m ³
Identificatiemethode	Een monstername door de asbestdeskundige met laboanalyse door een asbestlabo.
Destructieve handeling voor identificatie	Nee
Opmerking	<p>Om het pleisterwerk te identificeren als niet-asbesthoudend is een monstername van het pleisterwerk verplicht.</p> <p>Locatie staalnames: individuele ruimte: droge ruimte vb: leefruimte / natte ruimte:</p> <p>vb: keuken / stookplaats: cv-ruimte/ traphal: inkom</p> <p>De vermelde oppervlaktes en volumes betreffen een inschatting. Er worden geen rechten verleend aan deze oppervlaktes/volumes. De dikte is een inschatting die voorkomt uit de monstername en is daarom niet altijd representatief.</p> <p>pleisterwerk nieuwe aanbouw 2005 niet asbestverdacht, enkel in een deel van het oorspronkelijke gedeelte is nog oud pleisterwerk behouden op het gelijkvloers.</p>
