# Asbestinventarisatetest

Schoonhovendreef 5, 3200 Aarschot

Attestnummer : 20240523-000329.000

**Niet-asbestveilig**

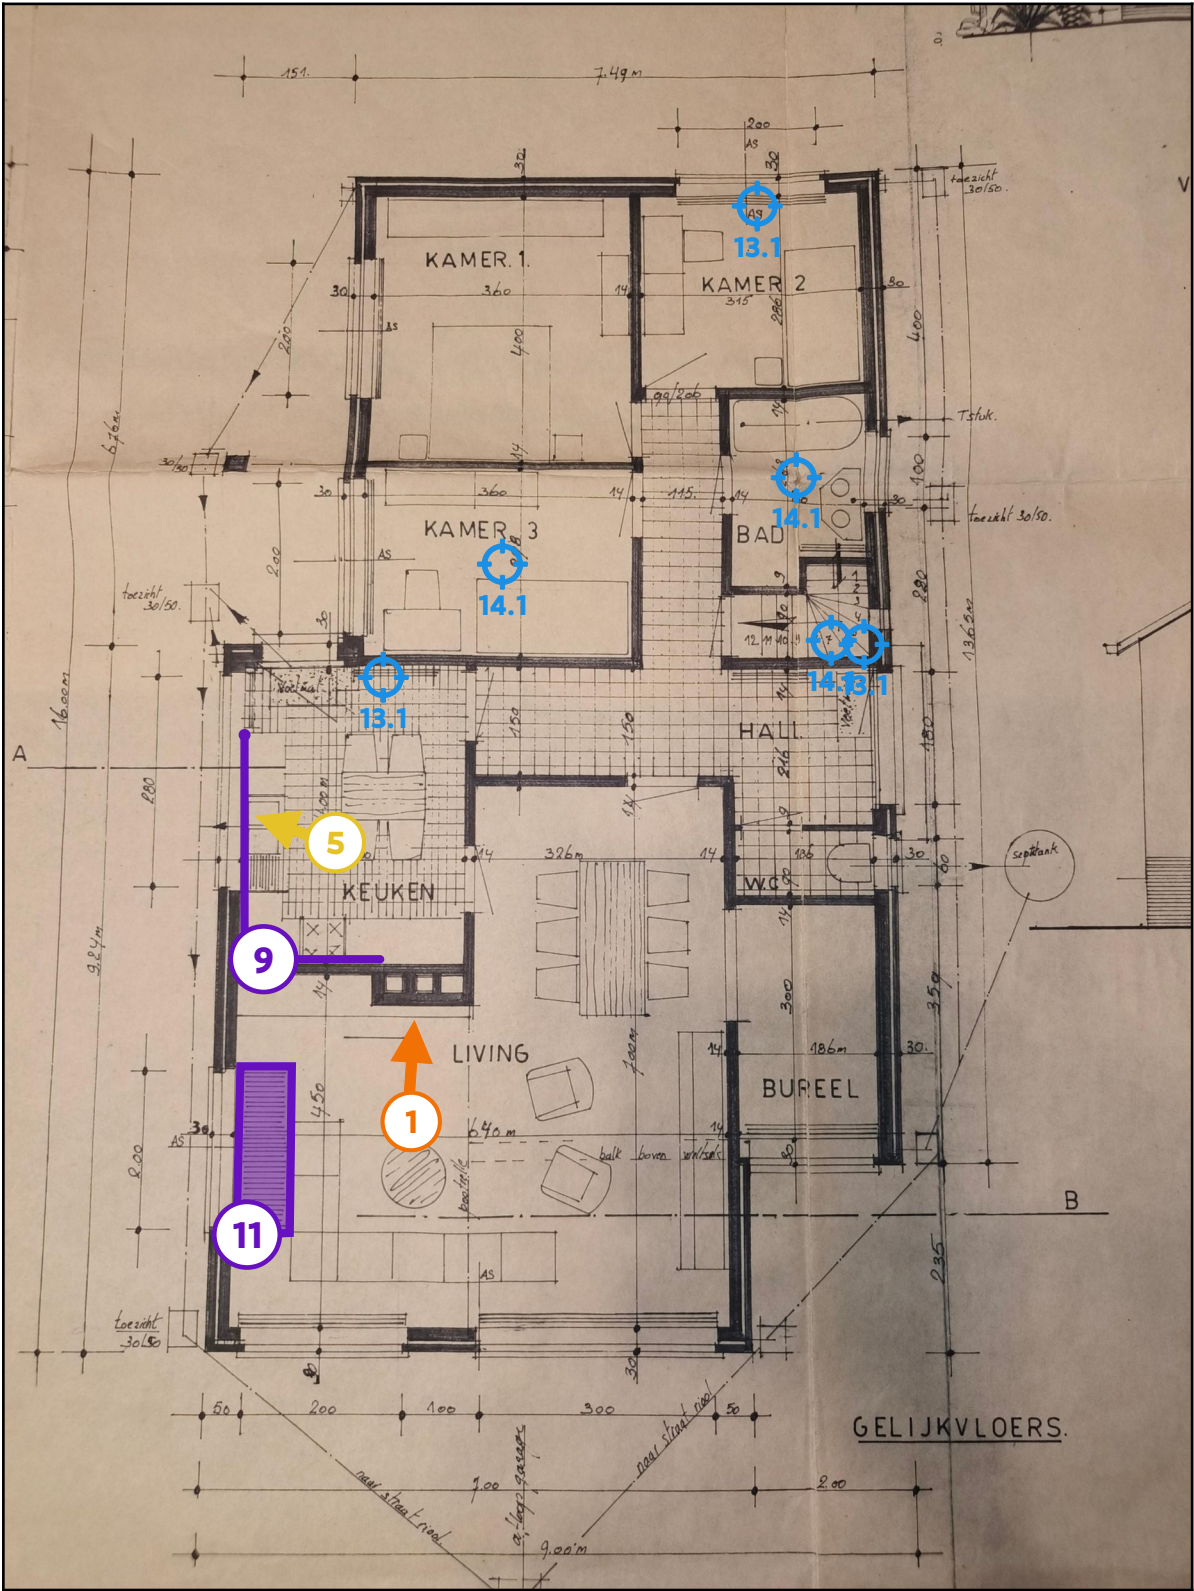
# Plan 1.2: Gelijkvloers

| 1. afdichtingskoord kachel | Asbestmateriaal | Verwijderen |
| 5. Bitumen geluidslabben onder gootsteen | Asbestmateriaal | Zorgvuldig beheren |

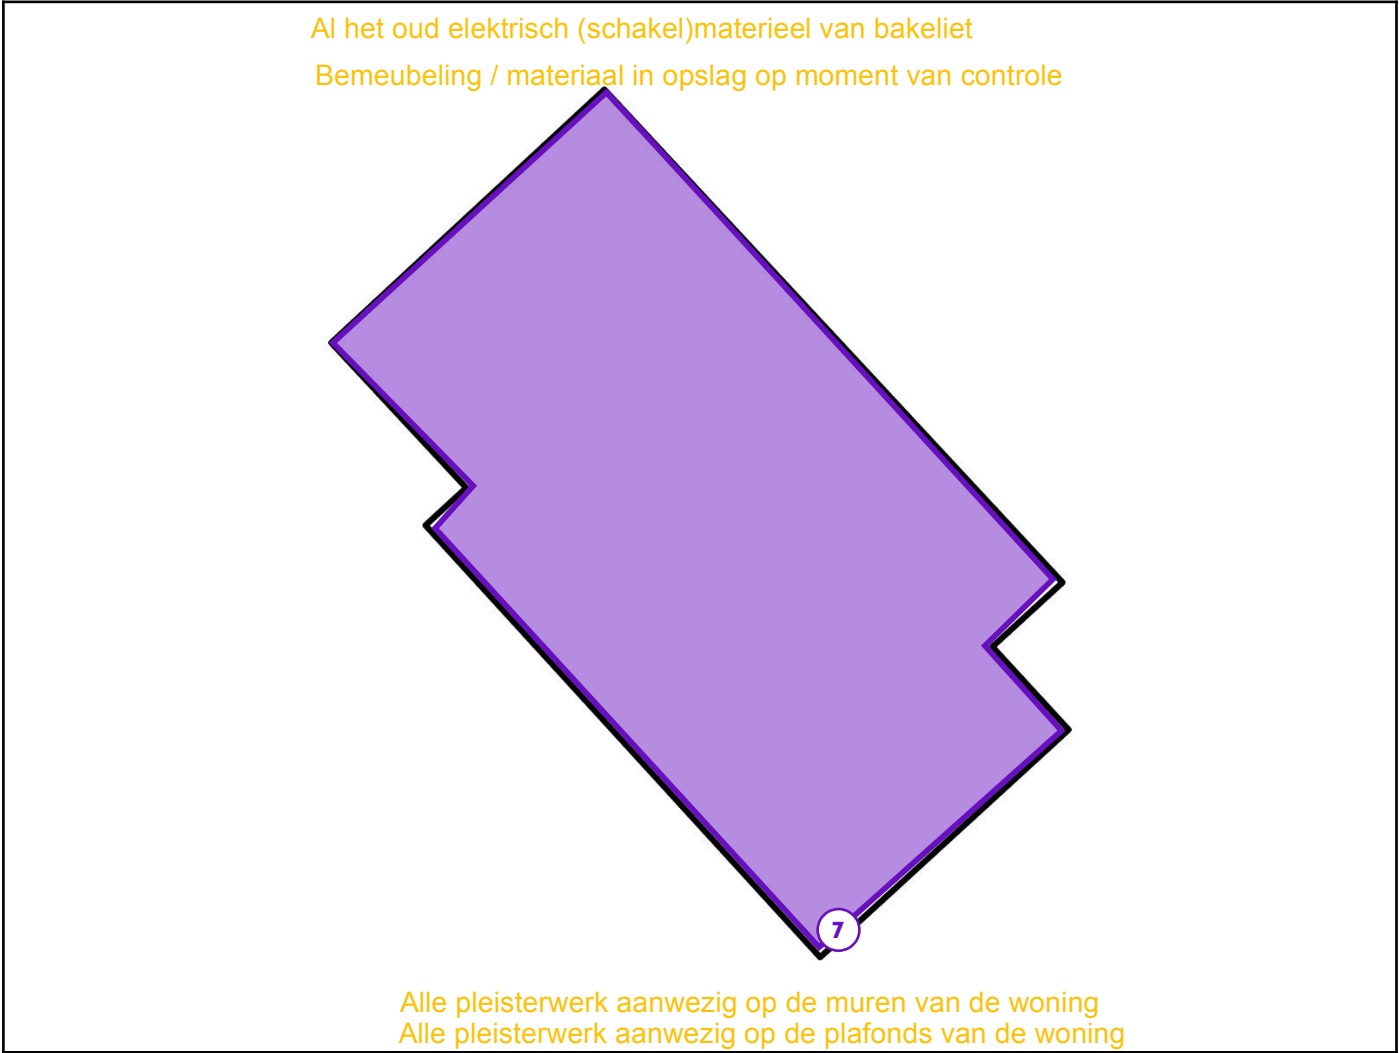
# Plan 1.4: Overzichtsplan gehele gebouw

| Beschrijving | Type | Actie |
|---|---|---|
| 6. Bakeliet (oud elektrisch materieel) | Asbestmateriaal | Zorgvuldig beheren |
| 7. Onderdak woning | Beperking | - |
| 8. Bemeubeling/materiaal in opslag | Beperking | - |

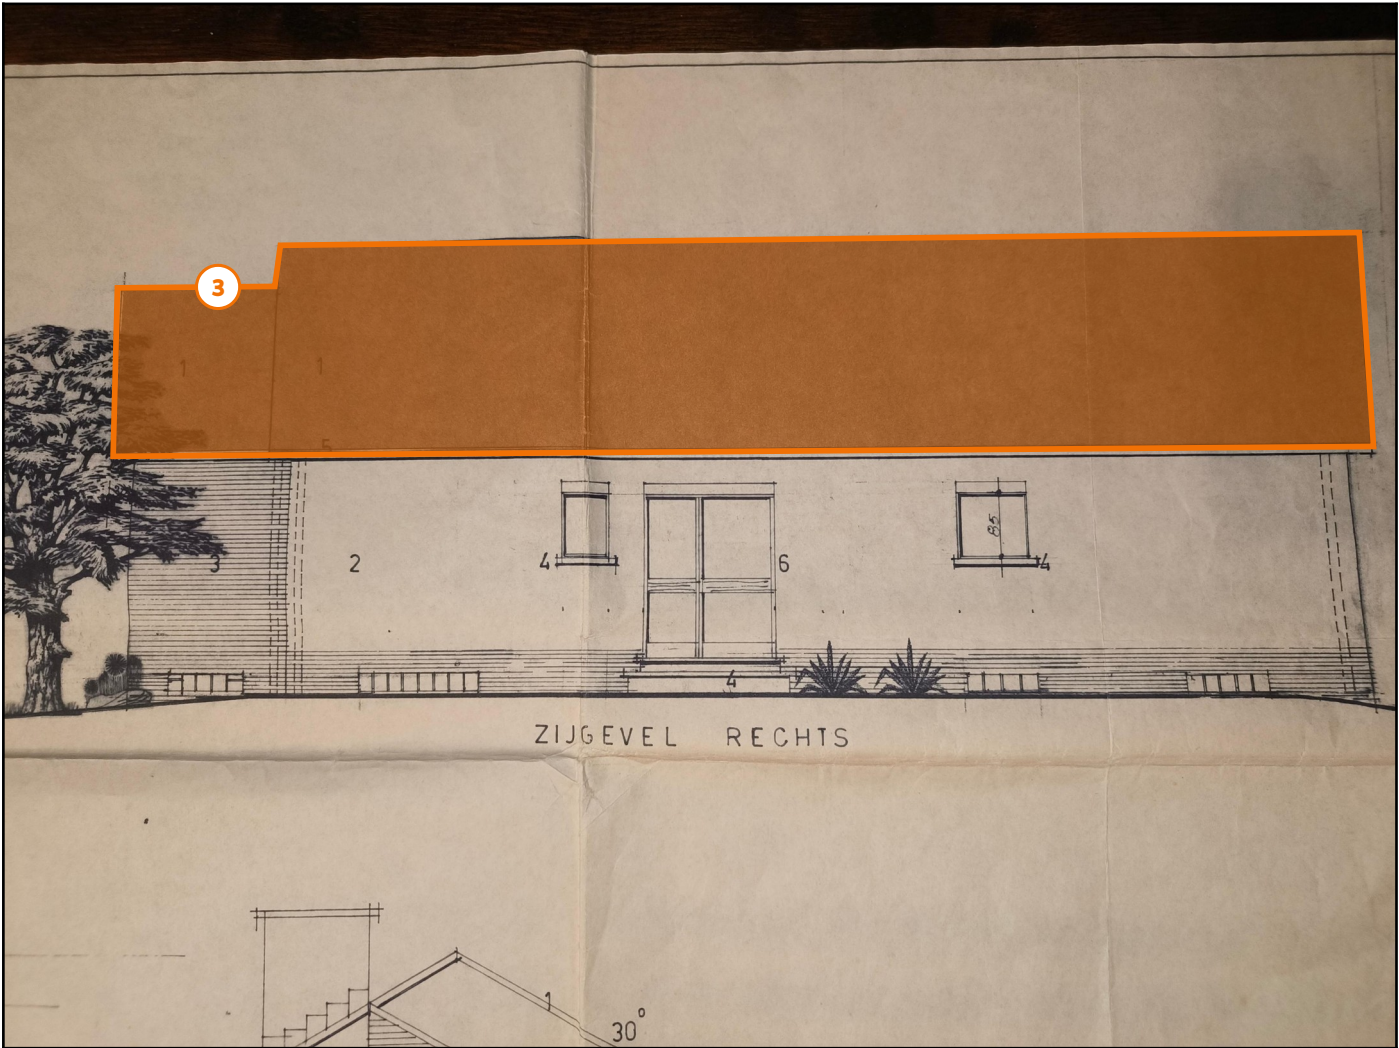
# Plan 1.5: Zijgevel rechts

| Beschrijving | Type | Actie |
|---|---|---|
| 3. Leien dak woning | Asbestmateriaal | Verwijderen |

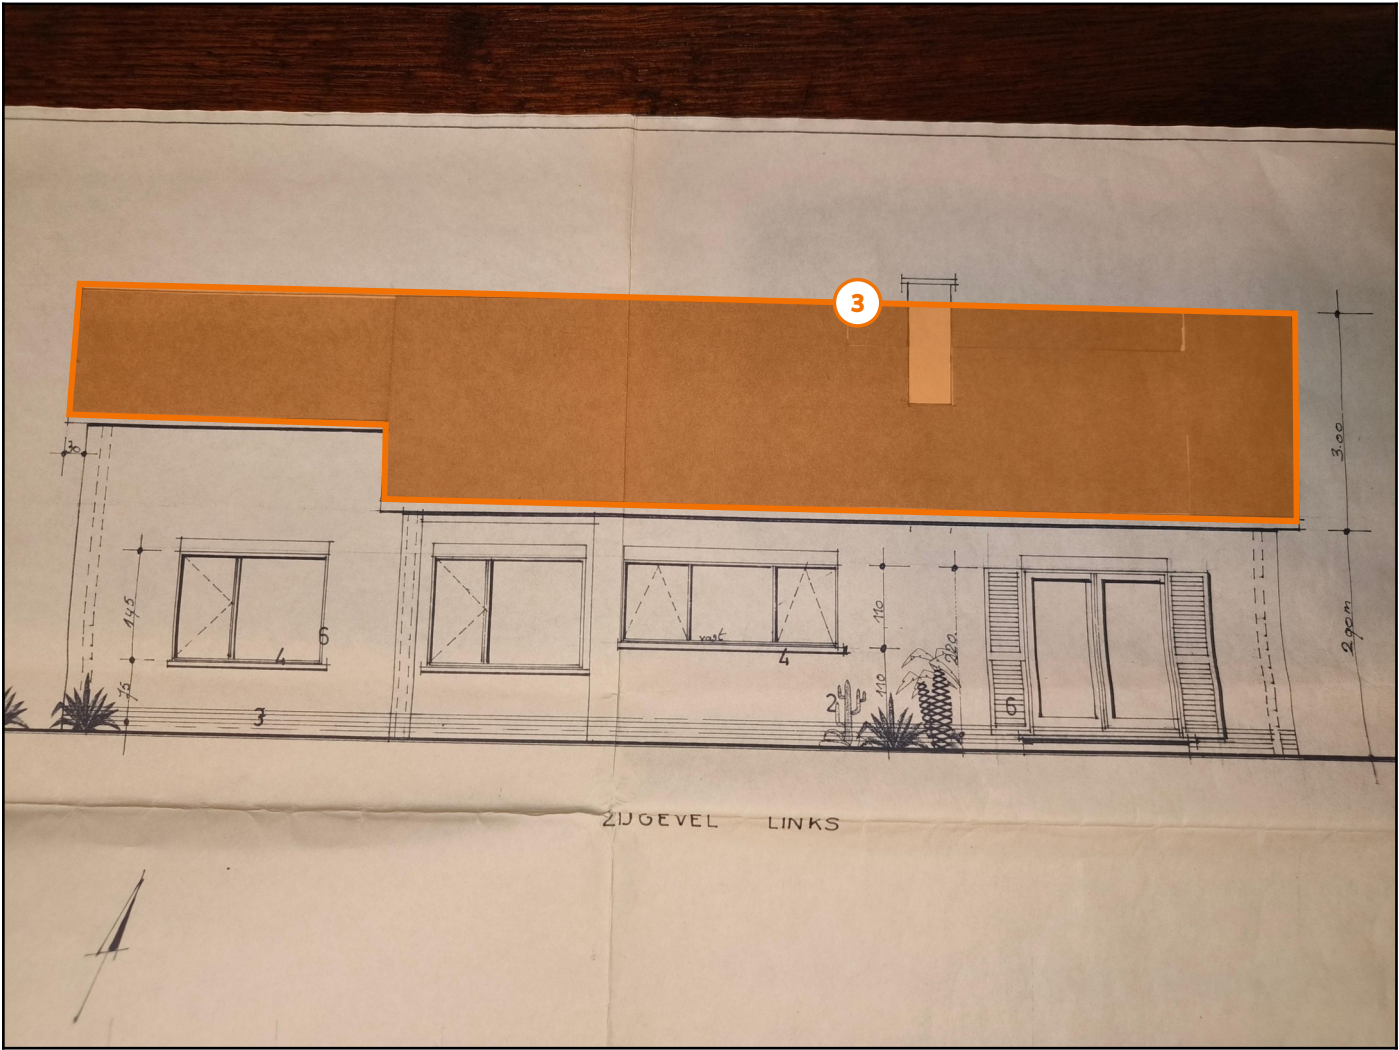
# Plan 1.6: Zijgevel links

| Beschrijving | Type | Actie |
|---|---|---|
| 3. Leien dak woning | Asbestmateriaal | Verwijderen |

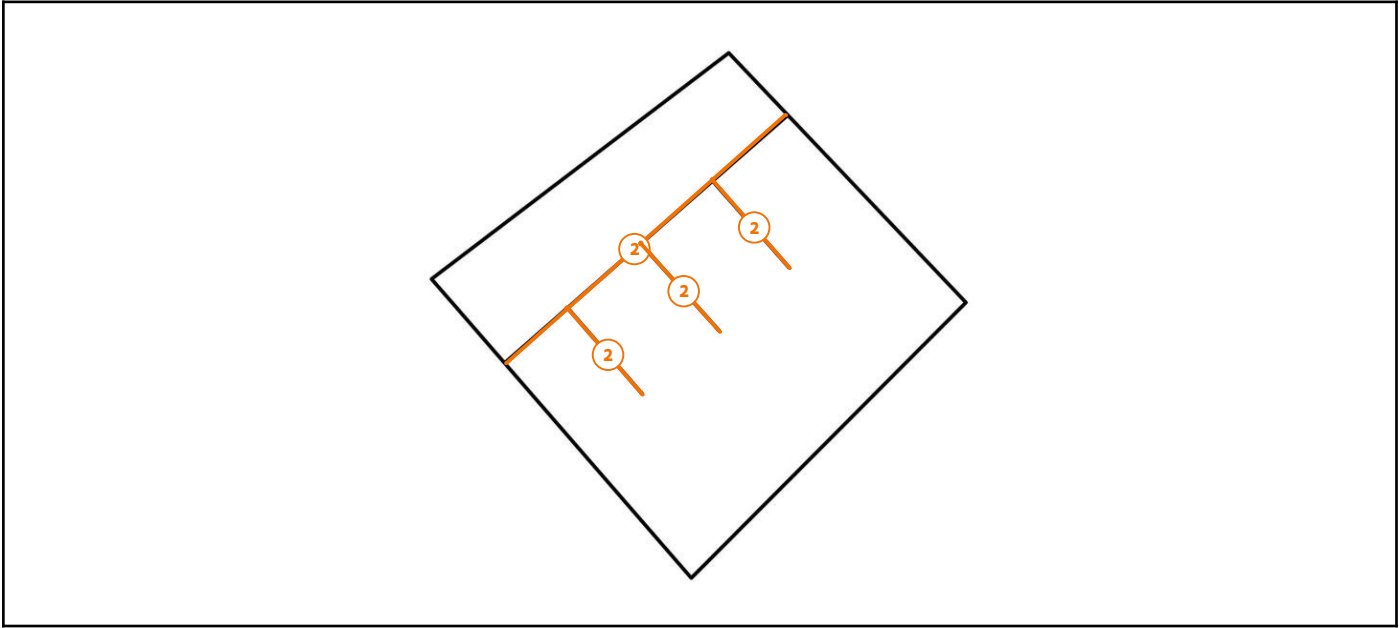
## Plan 2.1: Volière plan

| Beschrijving | Type | Actie |
|---|---|---|
| 2. Menuiserie platen binnenwanden volière | Asbestmateriaal | <a href="#">Verwijderen</a> |

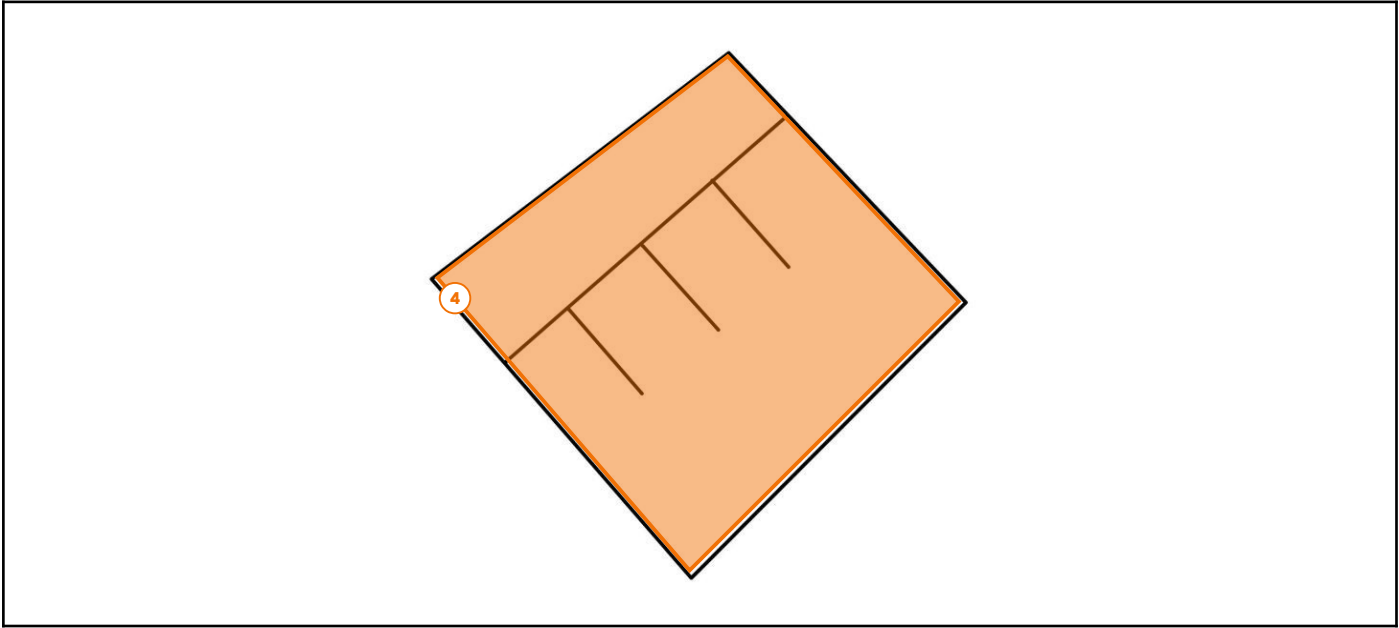
## Plan 2.2: Volière plan

| Beschrijving | Type | Actie |
|---|---|---|
| 4. Menuiserie platen plafond volière | Asbestmateriaal | <a href="#">Verwijderen</a> |

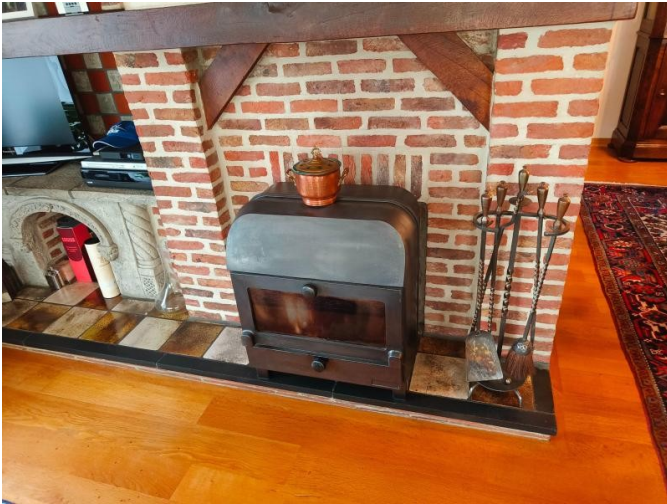
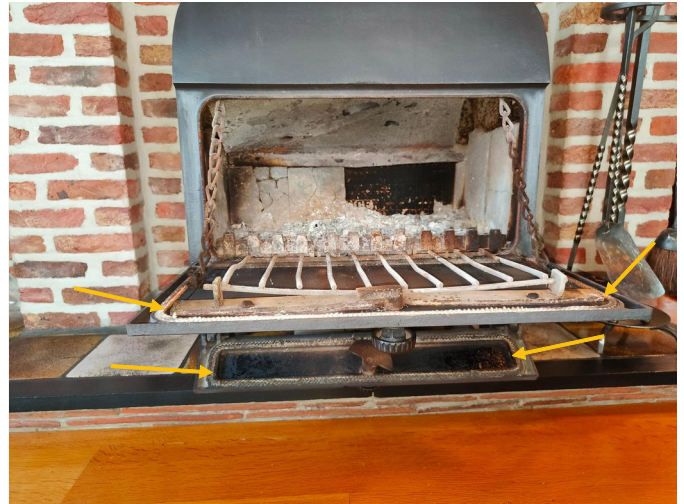
| Eindbeoordeling materiaalrisico | Verhoogd materiaalrisico en/of verhoogde kans op vezelvrijgave |

| Gebondenheid | Categorie 3: niet-hechtgebonden met weinig of geen matrix |
| Asbestsoort (vezeltype) | Alleen chrysotiel |
| Asbestconcentratie | Hoog ( $\geq 50\%$ ) |
| Afschermingsgraad van het gehele materiaal | Geheel of deels (ook) vrij aan de binnenlucht |
| Toestand van het materiaal | Licht beschadigd, licht verweerd. Intact materiaal type Pical – asbestboard of categorie III 'gebondenheid' |

| Beschrijving | afdichtingskoord kachel |
| Hoeveelheid (lengte - omtrek - aantal) | <ul style="list-style-type: none"><li>2,00 m - 3,00 cm - 1 stuk</li></ul> |

Het asbestmateriaal valt onder de mijlpaal van 2034.

Verwijderen

- Verwijder dit asbestmateriaal zo snel mogelijk. Volg de toestand goed op.

- Eenvoudige handelingen: mag via doe-het-zelf of door werknemer(s) met opleidingsattest eenvoudige handelingen  
Een asbestkoord is een niet hechtgebonden toepassing. Deze dient heel voorzichtig te worden verwijderd. Dit door gebruik te maken van de nodige PBM's en het is aangeraden dit door een werknemer met opleidingsattest te laten uitvoeren.

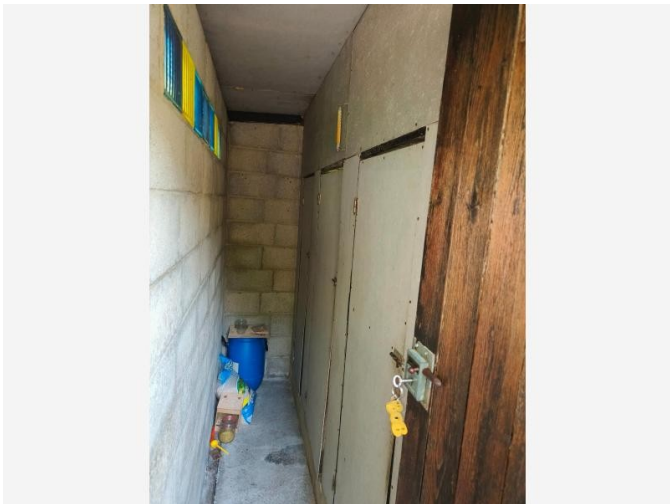
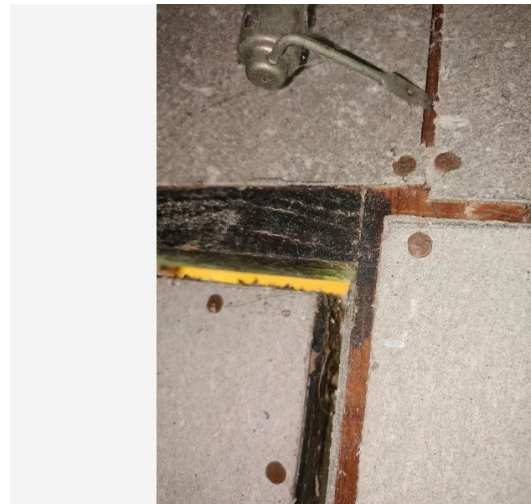
| Eindbeoordeling materiaalarisico | Verhoogd materiaalarisico en/of verhoogde kans op vezelvrijgave |

| Gebondenheid | Categorie 1: hechtgebonden in oorsprong |
| Asbestsoort (vezeltype) | Crocidoliet aanwezig |
| Afschermingsgraad van het gehele materiaal | Geheel of deels (ook) vrij aan de binnenlucht |
| Toestand van het materiaal | Licht beschadigd, licht verweerd. Intact materiaal type Pical – asbestboard of categorie III 'gebondenheid' |

| Beschrijving | Menuiserie platen binnenwanden volière |
| Hoeveelheid (oppervlakte - dikte - aantal) | • 12,00 m <sup>2</sup> - 0,30 cm - 1 stuk |

Het asbestmateriaal valt onder de mijlpaal van 2040.

Verwijderen

- Verwijder dit asbestmateriaal zo snel mogelijk. Volg de toestand goed op.

- Eenvoudige handelingen: mag via doe-het-zelf of door werknemer(s) met opleidingsattest eenvoudige handelingen  
Menuiserieplaten zijn een hechtgebonden toepassing, deze dienen voorzichtig te worden verwijderd zonder te breken/slijpen om vezelvrijgave te vermijden.

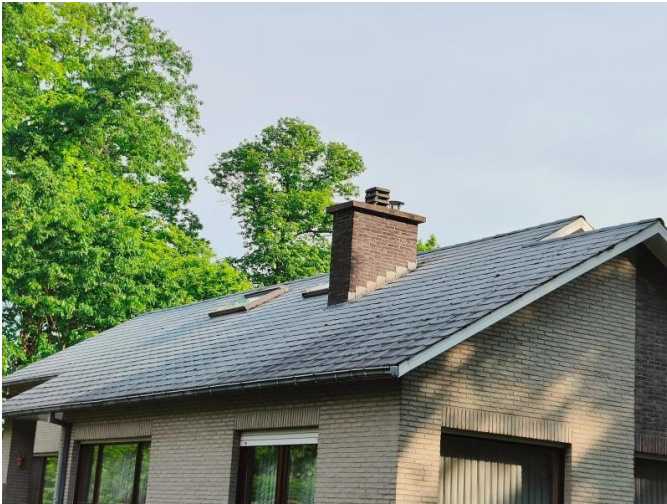
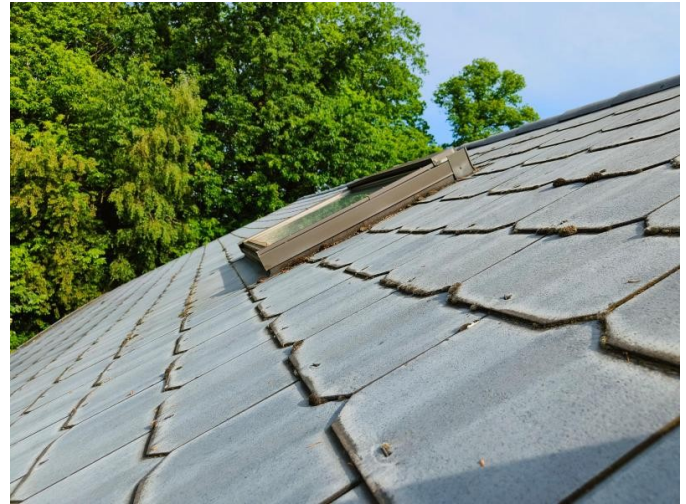
| Eindbeoordeling materiaalrisico | Verhoogd materiaalrisico en/of verhoogde kans op vezelvrijgave |

| Gebondenheid | Categorie 1: hechtgebonden in oorsprong |
| Asbestsoort (vezeltype) | Crocidoliet aanwezig |
| Afschermingsgraad van het gehele materiaal | Geheel of deels vrij aan de buitenlucht |
| Toestand van het materiaal | Matig beschadigd, matig verweerd |

| Beschrijving | Leien dak woning |
| Hoeveelheid (oppervlakte - aantal) | • 125,00 m <sup>2</sup> - 1 stuk |

Het asbestmateriaal valt onder de mijlpaal van 2034.

Verwijderen

- Verwijder dit asbestmateriaal zo snel mogelijk. Volg de toestand goed op.

- Eenvoudige handelingen: mag via doe-het-zelf of door werknemer(s) met opleidingsattest eenvoudige handelingen  
Asbestleien zijn een hechtgebonden toepassing, deze dienen voorzichtig te worden verwijderd zonder te breken/slijpen om vezelvrijgave te vermijden.

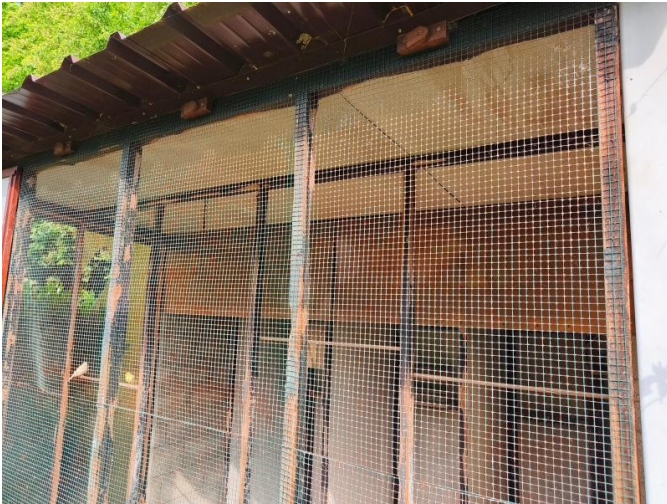
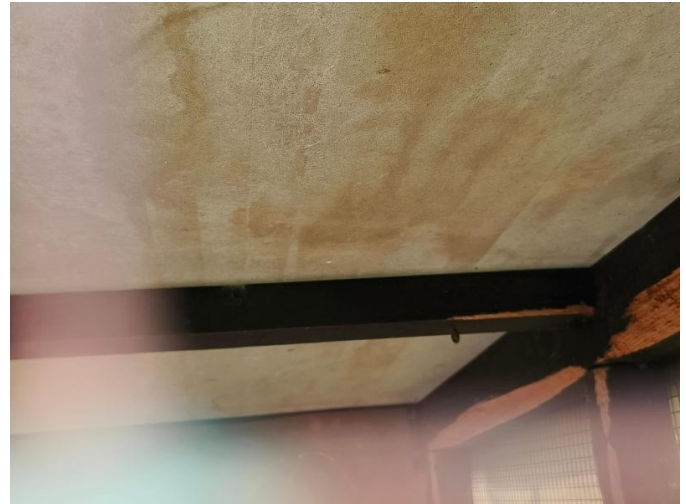
| Eindbeoordeling materiaalarisico | Verhoogd materiaalarisico en/of verhoogde kans op vezelvrijgave |

| Gebondenheid | Categorie 1: hechtgebonden in oorsprong |
| Asbestsoort (vezeltype) | Crocidoliet aanwezig |
| Toestand van het materiaal | Licht beschadigd, licht verweerd. Intact materiaal type Pical – asbestboard of categorie III 'gebondenheid' |

| Beschrijving | Menuiserie platen plafond volière |
| Hoeveelheid (oppervlakte - dikte - aantal) | • 9,00 m <sup>2</sup> - 0,30 cm - 1 stuk |

Het asbestmateriaal valt onder de mijlpaal van 2040.

Verwijderen

- Verwijder dit asbestmateriaal zo snel mogelijk. Volg de toestand goed op.

- Eenvoudige handelingen: mag via doe-het-zelf of door werknemer(s) met opleidingsattest eenvoudige handelingen  
Menuiserieplaten zijn een hechtgebonden toepassing, deze dienen voorzichtig te worden verwijderd zonder te breken/slijpen om vezelvrijgave te vermijden.

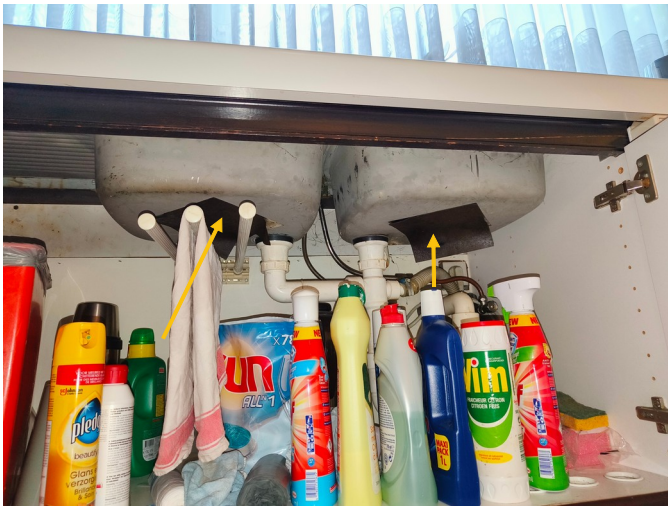
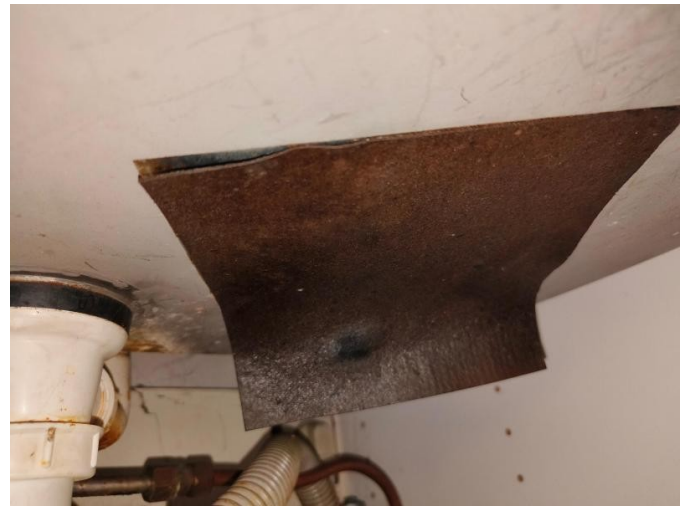
| Eindbeoordeling materiaalisico | Laag materiaalisico en/of verlaagde kans op vezelvrijgave |

| Gebondenheid | Categorie 1: hechtgebonden in oorsprong |
| Asbestsoort (vezeltype) | Alleen chrysotiel |
| Toestand van het materiaal | Licht beschadigd, licht verweerd. Intact materiaal type Pical – asbestboard of categorie III 'gebondenheid' |

| Beschrijving | Bitumen geluidslabben onder gootsteen |

Het asbestmateriaal valt onder de mijlpaal van 2040.

Zorgvuldig beheren

- Zorg voor een veilig beheer. Vermijd het beschadigen van het asbestmateriaal. Controleer de toestand jaarlijks op wijzigingen.

- Eenvoudige handelingen: mag via doe-het-zelf of door werknemer(s) met opleidingsattest eenvoudige handelingen  
Verwijder deze toepassing samen met de spoeltafel. Indien dit afzonderlijk verwijderd wordt is dit door een erkende asbestverwijderaar te verwijderen.

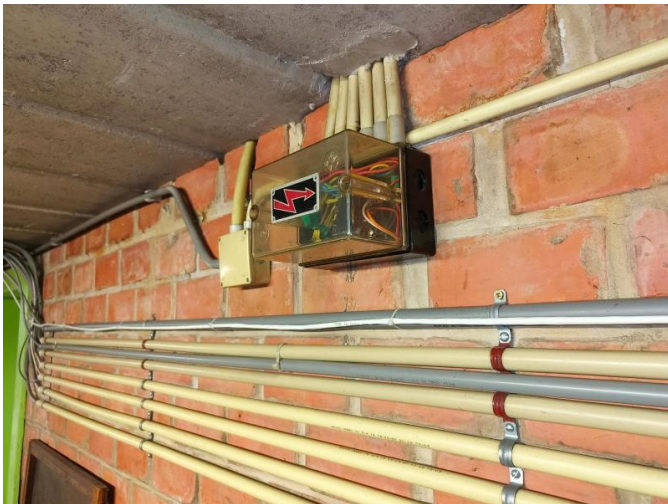
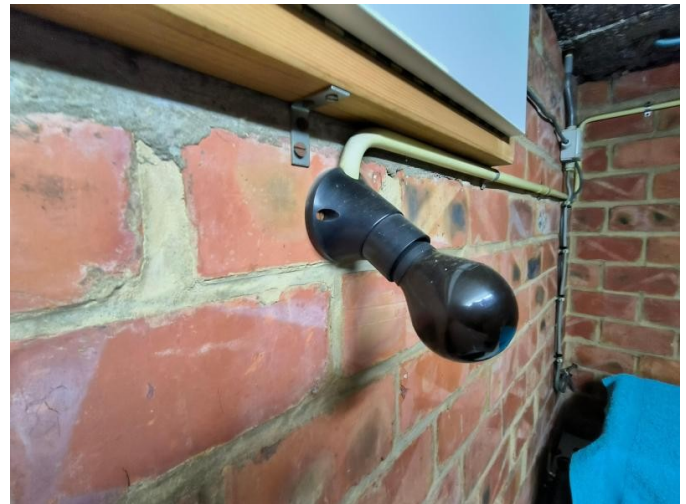
| Eindbeoordeling materiaalarisico | Laag materiaalarisico en/of verlaagde kans op vezelvrijgave |

| Gebondenheid | Categorie 1: hechtgebonden in oorsprong |
| Asbestsoort (vezeltype) | Crocidoliet aanwezig |
| Toestand van het materiaal | Onbeschadigd, niet verweerd |

| Beschrijving | Bakeliet (oud elektrisch materieel) |

| <b>Opmerking</b> | Het betreft al het oud elektrisch (schakel)materieel van bakeliet (bvb; schakelaars/klemmendozen/stopcontacten/lamphouders...) Het betreft een ruwe schatting van de hoeveelheid. |

Het asbestmateriaal valt onder de mijlpaal van 2040.

Zorgvuldig beheren

- Zorg voor een veilig beheer. Vermijd het beschadigen van het asbestmateriaal. Controleer de toestand jaarlijks op wijzigingen.

- Eenvoudige handelingen: mag via doe-het-zelf of door werknemer(s) met opleidingsattest eenvoudige handelingen  
Elektrisch materiaal uit bakeliet zijn hechtgebonden toepassingen. Deze dienen voorzichtig te worden verwijderd zonder te breken.

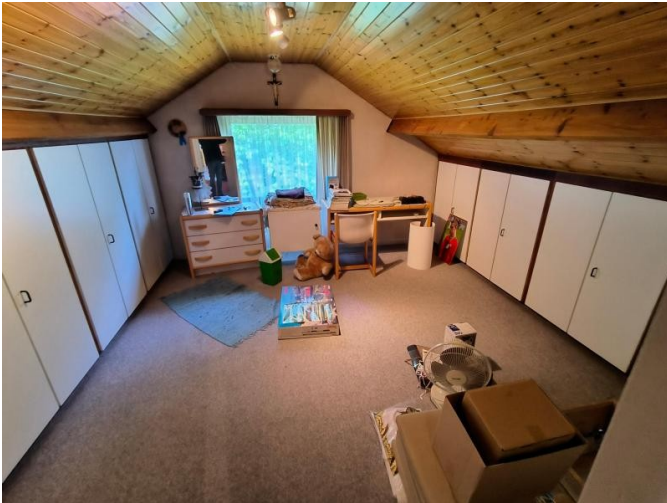
**Reden:** Er is geen volledige risicobeoordeling mogelijk

**Uitleg van de asbestdeskundige:** Het onderdak van de woning (onder de leien) kan vanwege de afwerking langs de binnenzijde niet visueel worden nagekeken. Mogelijk werd er gebruikt gemaakt van menuiserieplaten hiervoor.

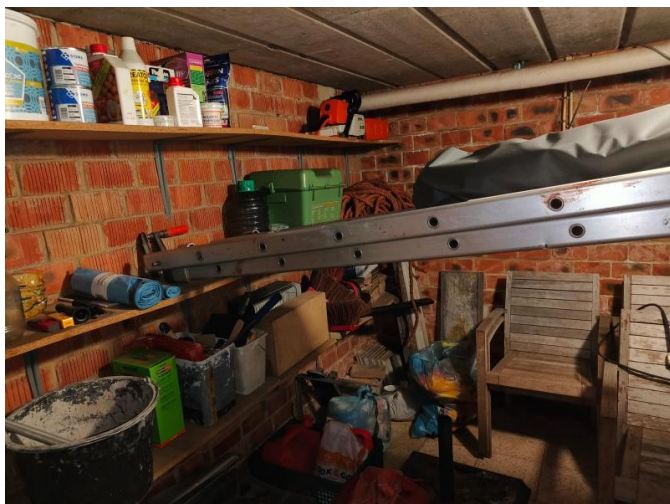
**Reden:** Materiaal in opslag

**Uitleg van de asbestdeskundige:** Op het moment van de controle is er bemeubeling/materiaal/stockage aanwezig, hierdoor konden niet alle wanden/delen vloer/plafond worden vastgesteld. Mogelijk konden sommige toepassingen hierdoor niet visueel worden vastgesteld. (vnl. verdieping -1). Een aanvullend onderzoek van de volledige woning kan aangewezen zijn op het moment dat de woning is leegemaakt.

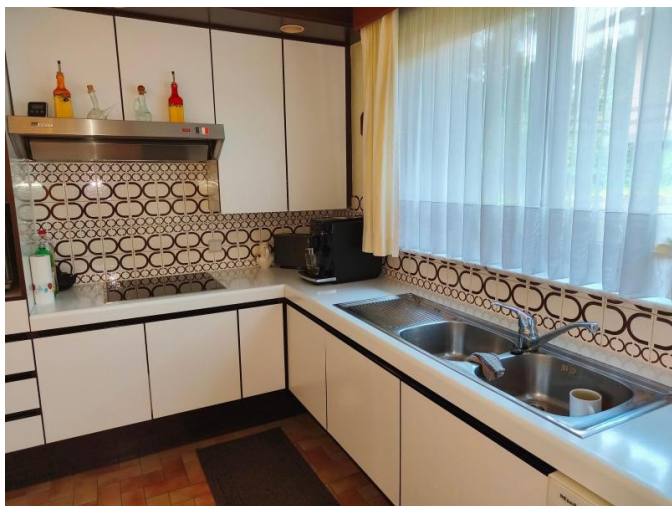
De gebruikte tegellijn van faience tegels kan asbest bevatten, het betreft een niet-destructief onderzoek, daardoor kon deze niet visueel vastgesteld, beoordeeld en bemonsterd worden.
