# Asbestinventarisatetest

Begonialaan 3, 2900 Schoten

Attestnummer : 20260306-000245.001

Uitgegeven op : 08.03.2026

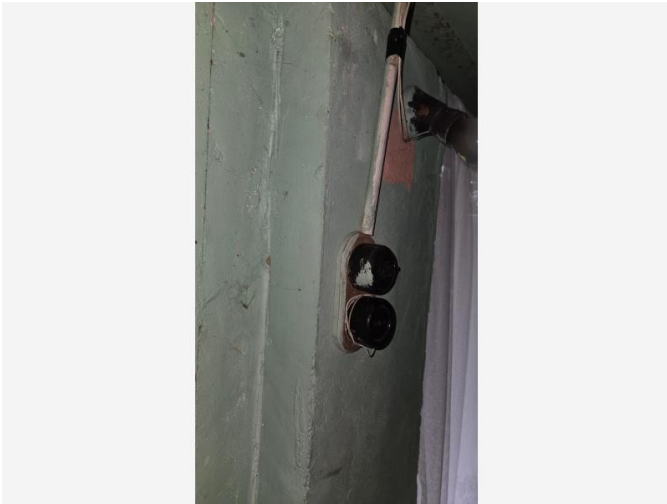
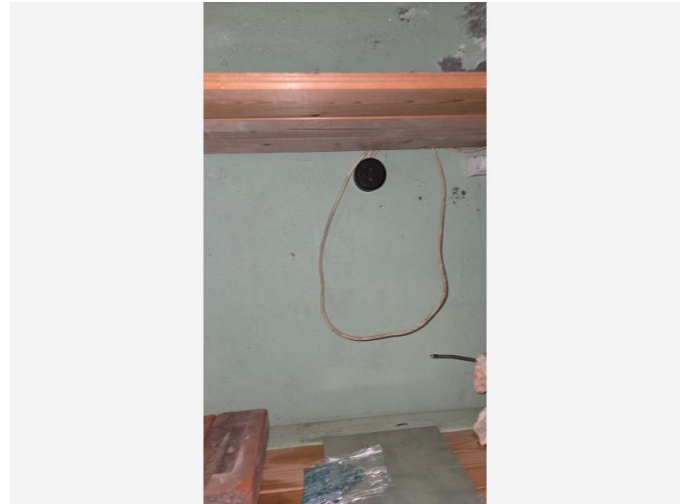
Verhoogd materiaalrisico en/of verhoogde kans op vezelvrijgave

| <b>Asbestsoort (vezeltype)</b> | Crocidoliet aanwezig |
| <b>Toestand van het materiaal</b> | Licht beschadigd, licht verweerd. Intact calciumsilicaatmateriaal of categorie III 'gebondenheid' |

| Beschrijving | Bakeliet schakelaars/stopcontacten |

Verwijderen

- Zorg voor een veilig beheer. Vermijd het beschadigen van het asbestmateriaal. Controleer de toestand jaarlijks op wijzigingen.
- Voer bijkomende staalname(s) uit.

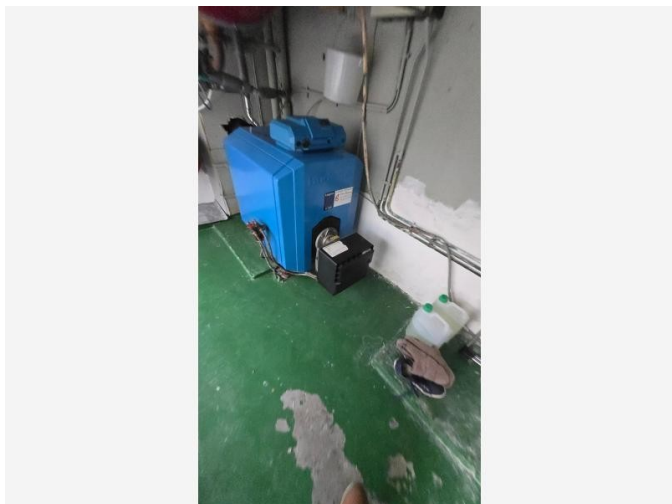
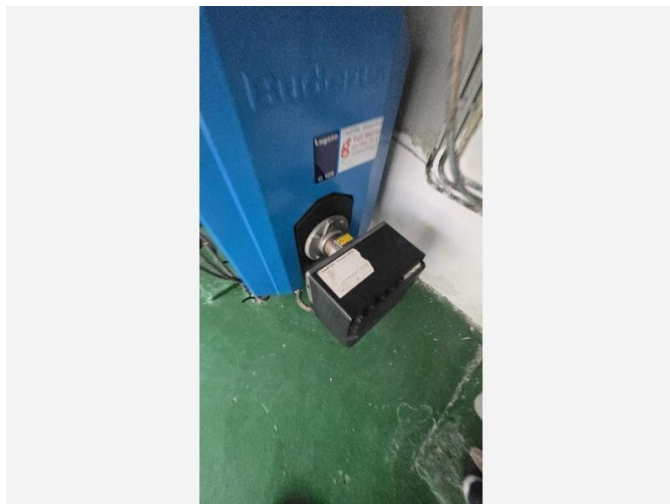
| Eindbeoordeling materiaalrisico | Laag materiaalrisico en/of verlaagde kans op vezelvrijgave |

| Asbestsoort (vezeltype) | Crocidoliet aanwezig |
| Toestand van het materiaal | Licht beschadigd, licht verweerd. Intact calciumsilicaatmateriaal of categorie III 'gebondenheid' |

| Beschrijving | Pakking CV-ketel |

Verwijderen

- Zorg voor een veilig beheer. Vermijd het beschadigen van het asbestmateriaal. Controleer de toestand jaarlijks op wijzigingen.

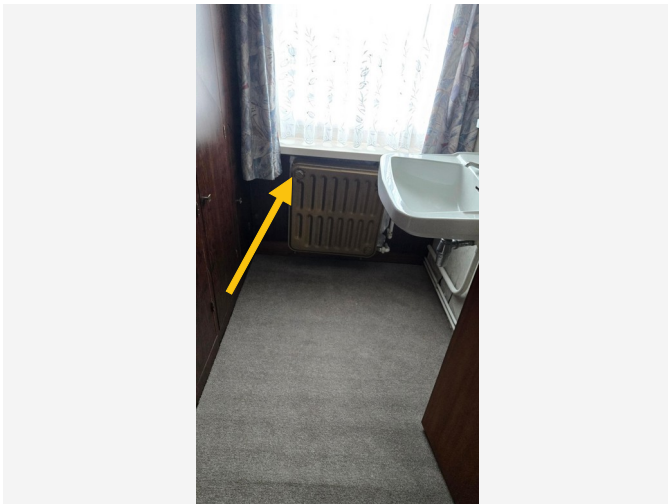
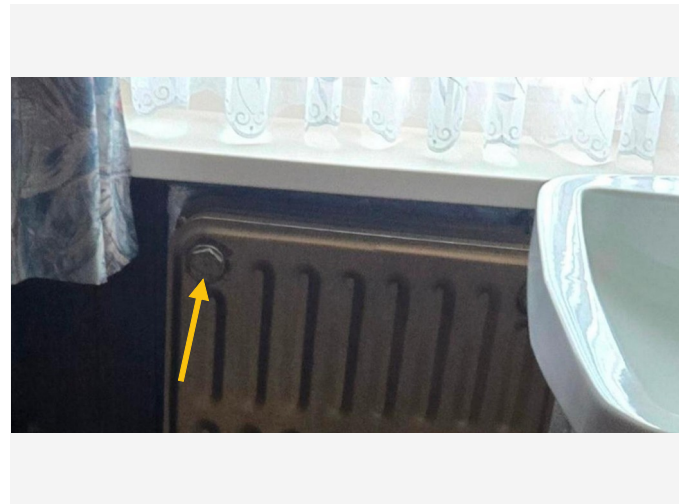
| Eindbeoordeling materiaalrisico | Laag materiaalrisico en/of verlaagde kans op vezelvrijgave |

| Asbestsoort (vezeltype) | Crocidoliet aanwezig |
| Toestand van het materiaal | Licht beschadigd, licht verweerd. Intact calciumsilicaatmateriaal of categorie III 'gebondenheid' |

| <b>Beschrijving</b> | Pakking radiatoren |

Verwijderen

- Verwijder dit asbestmateriaal zo snel mogelijk. Volg de toestand goed op.

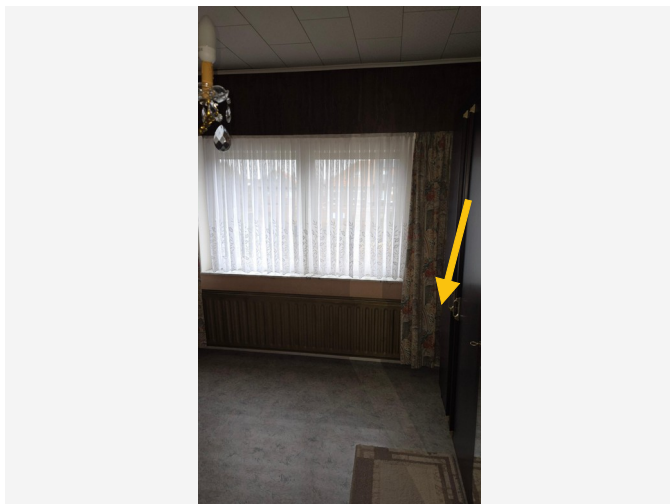
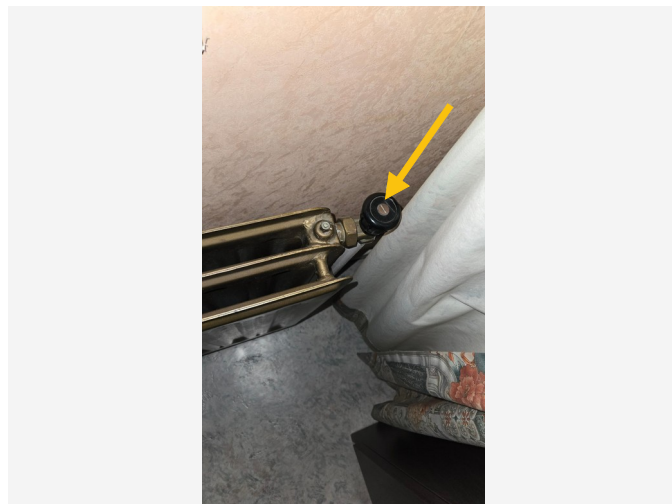
Zorgvuldig beheren

- Verwijder dit asbestmateriaal zo snel mogelijk. Volg de toestand goed op.

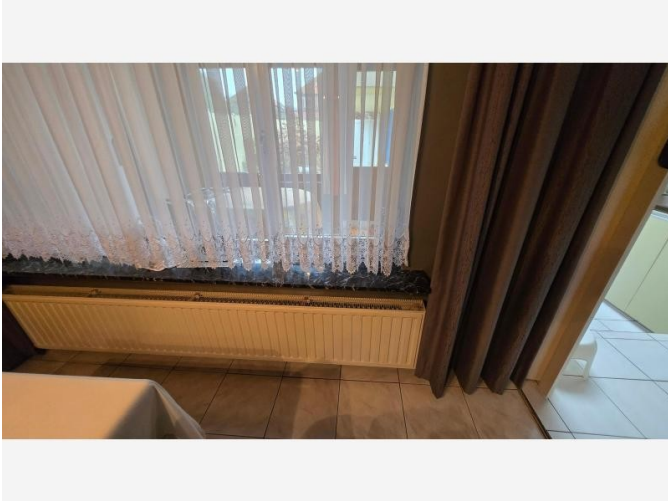
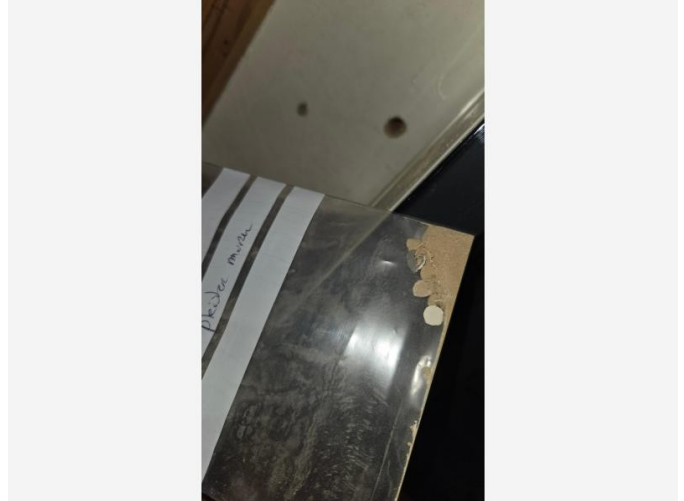
# Fiche 7: Pleisterwerk wanden

Geen asbest

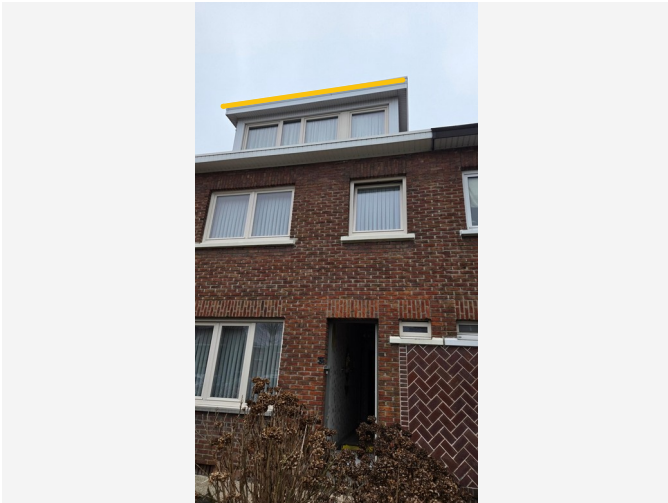
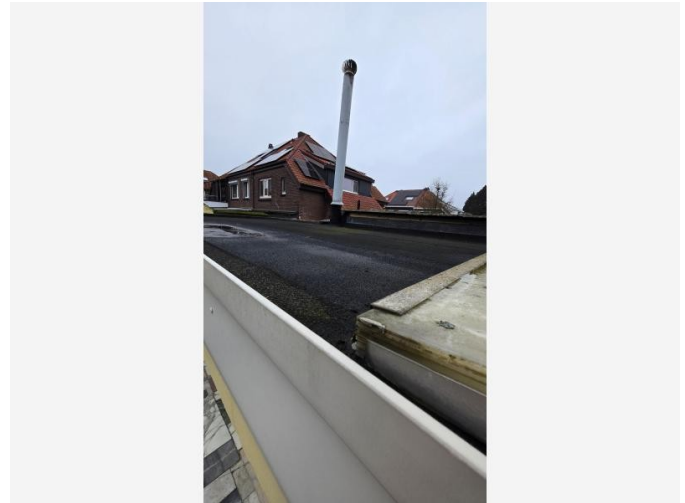
## Fiche 10: Roofing

Geen asbest

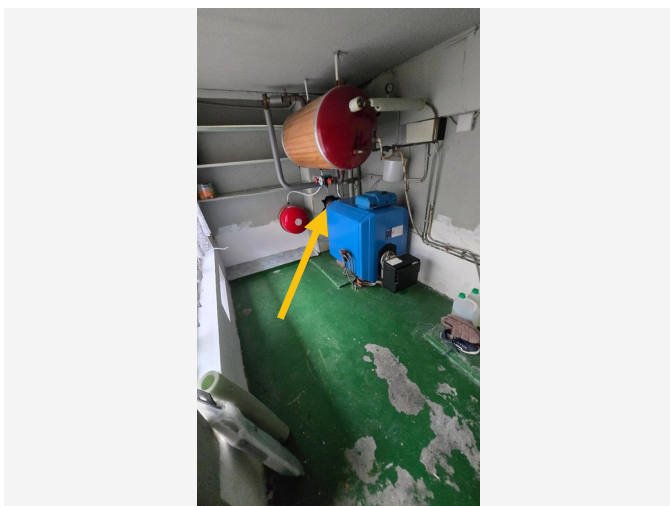
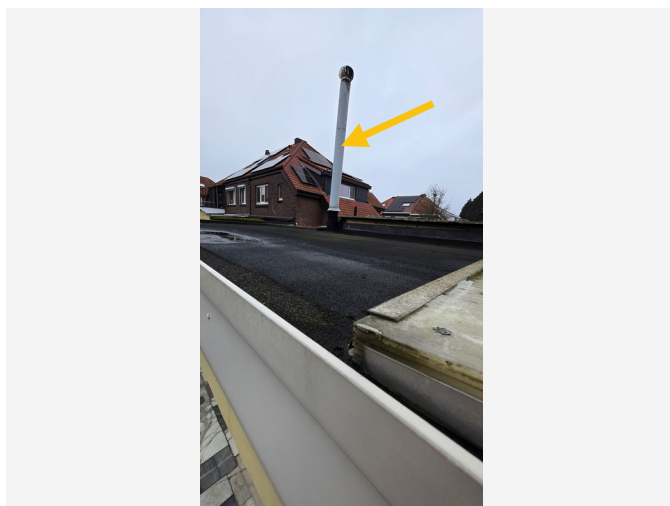
## Fiche 13: Rookgaskanaal (niet verdacht)

| Beschrijving | Notitie | Terug te vinden op plannen |
|---|---|---|
| Fiche 13: Rookgaskanaal (niet verdacht) | Het rookgaskanaal is niet-asbestverdacht. | - |
