# Asbestinventarisatattest

Poelweg 12/3, 3090 Overijse

Attestnummer : 20260308-000122.000

Uitgegeven op : 08.03.2026

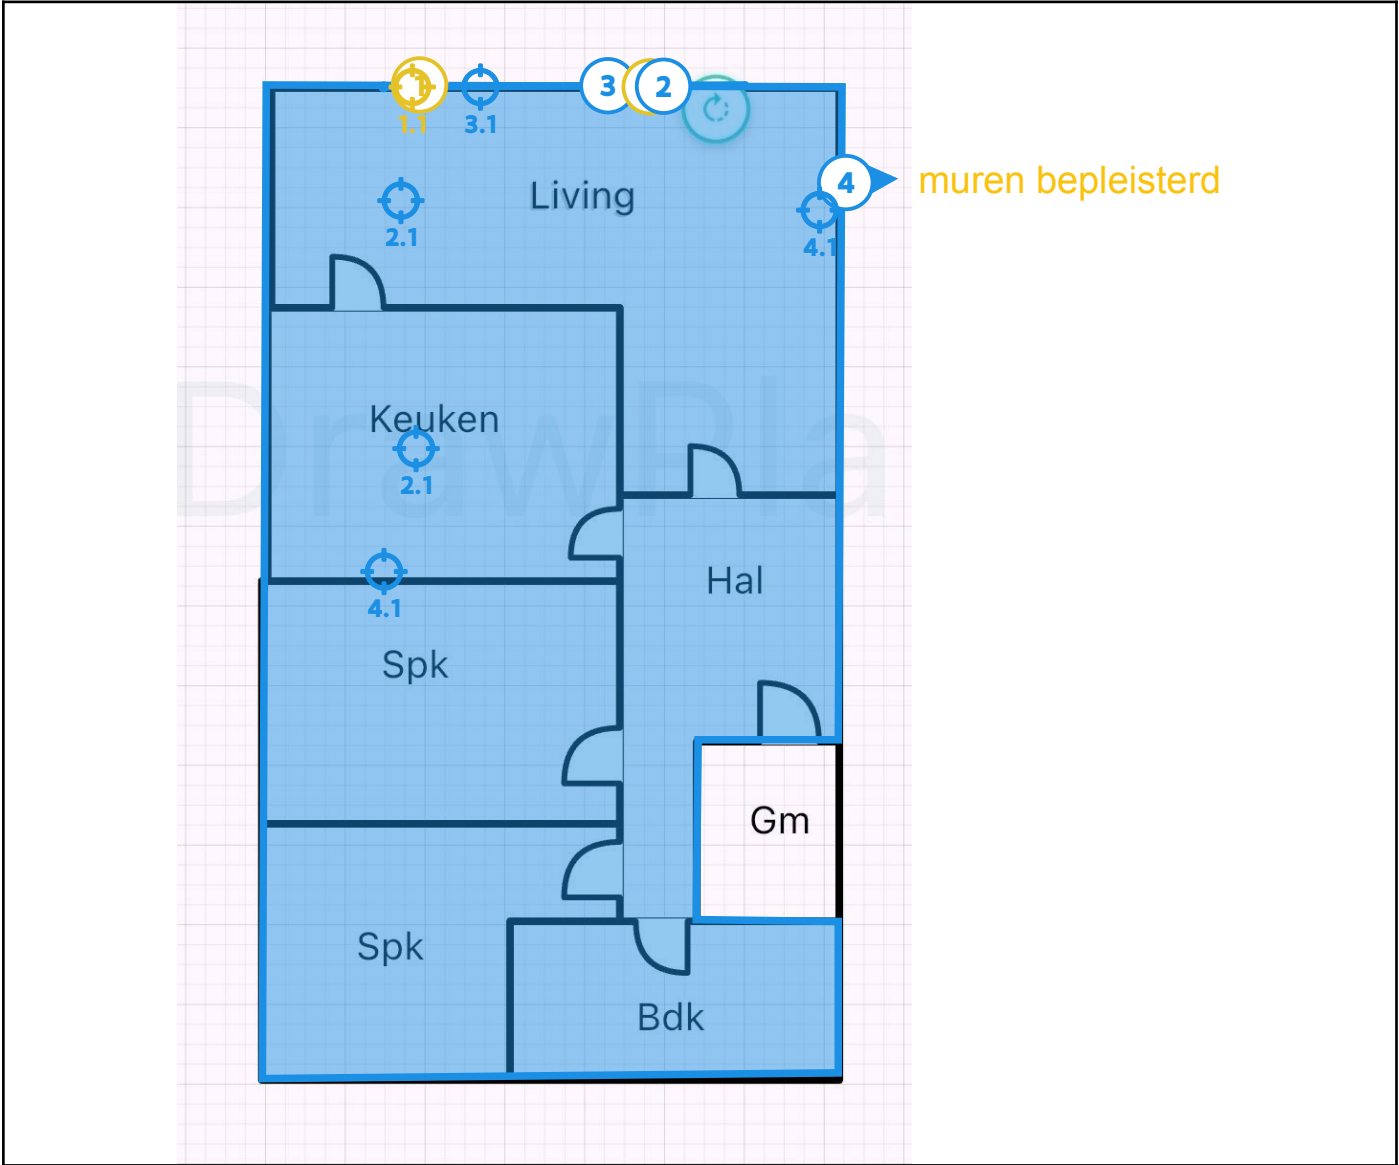
# Plan 1.1: Plan Appartement

| Beschrijving | Type | Actie |
|---|---|---|
| 1. Cementplaat | Asbestmateriaal | Zorgvuldig beheren |
| 2. Plafondpleister | Geen asbest | - |
| 3. Kit kozijn-muur (met staalname) houten raam | Geen asbest | - |

| 4. Muurpleister | Geen asbest | - |

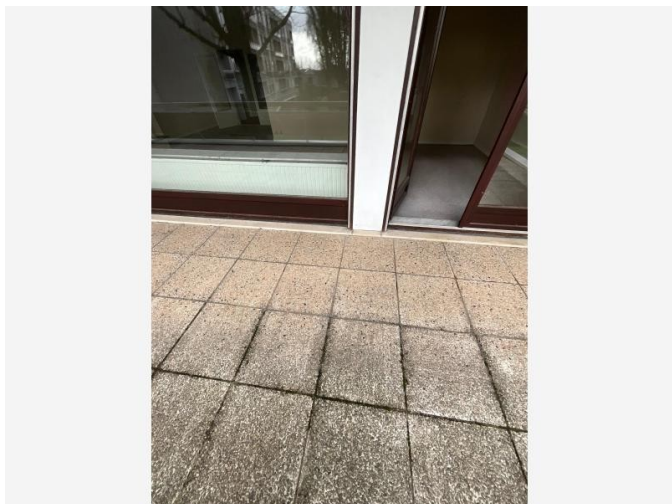
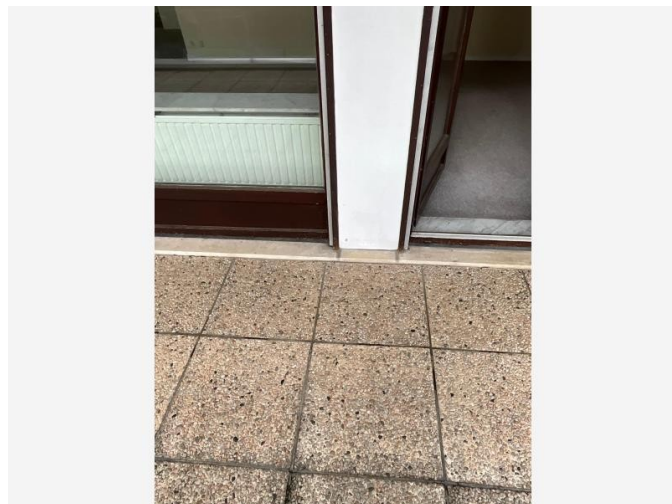
Het asbestmateriaal valt onder de mijlpaal van 2040.

| Eindbeoordeling materiaalrisico | Zeer laag materiaalrisico en/of zeer lage kans op vezelvrijgave |

| Gebondenheid | Categorie 1: hechtgebonden in oorsprong |
| Asbestsoort (vezeltype) | Alleen chrysotiel |
| Asbestconcentratie | Laag (< 50%) |
| Afschermingsgraad van het gehele materiaal | Geheel of deels vrij aan de buitenlucht |
| Toestand van het materiaal | Onbeschadigd, niet verweerd |

| # | Type | Referentie | Resultaat |
|---|---|---|---|
| 1.1 | Puntmonster | 4 | Chrysotiel |

| Beschrijving | Cementplaat |
| Omgeving | Buiten |
| Primaire drager | Binnenwand |
| Hoeveelheid (oppervlakte - dikte - aantal) | • 5,00 m <sup>2</sup> - 2,00 cm - 1 stuk |

- Zorg voor een veilig beheer. Vermijd het beschadigen van het asbestmateriaal. Controleer de toestand jaarlijks op wijzigingen.
- Voer bijkomende staalname(s) uit.

- Eenvoudige handelingen: enkel door erkend asbestverwijderaar  
EH erkend saneerder asbesthoudend plaatmateriaal en asbestkarton. Het asbest moet gefixeerd zijn en de saneerder moet het eenvoudig kunnen demonteren, wegnemen en verpakken zonder de asbesthoudende materialen te breken of beschadigen Preventiemaatregelen bij verwijdering: Saneerder zal de verwijderingsmethode toelichten in zijn werkplan > de te verwijderen of te demonteren materialen worden voorafgaand gefixeerd met een daarvoor speciaal ontwikkelde vloeistof teneinde de hoeveelheid asbestvezels in de lucht zo laag mogelijk te houden > de techniek voor uitvoering wordt geëvalueerd door luchtmetingen uitgevoerd door een erkend laboratorium, om na te gaan of door de toepassing van deze techniek, het asbestgehalte in de lucht niet hoger is dan 0,01 vezel per cm<sup>3</sup> (indien deze concentratie wordt overschreden, dan zal de techniek HZ worden toegepast ) Zie ook link Zie <https://ovam.vlaanderen.be/wie-mag-wat-verwijderen> <https://ovam.vlaanderen.be/voorzorgsmaatregelen-bij-asbestverwijdering> <https://ovam.vlaanderen.be/asbestafval-afvoeren> Zie ook wetgevend kader (website van de OVAM en CODEX

- Hermetische zone (erkend asbestverwijderaar)  
HZ : erkend saneerder wordt standaard aanbevolen wegens complexiteit van verwijdering

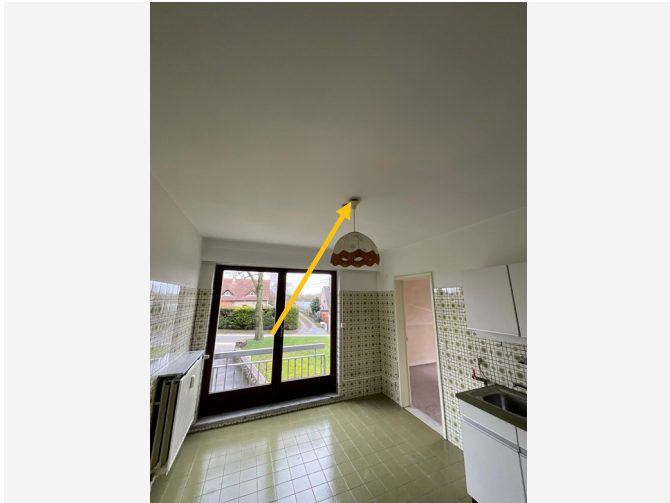
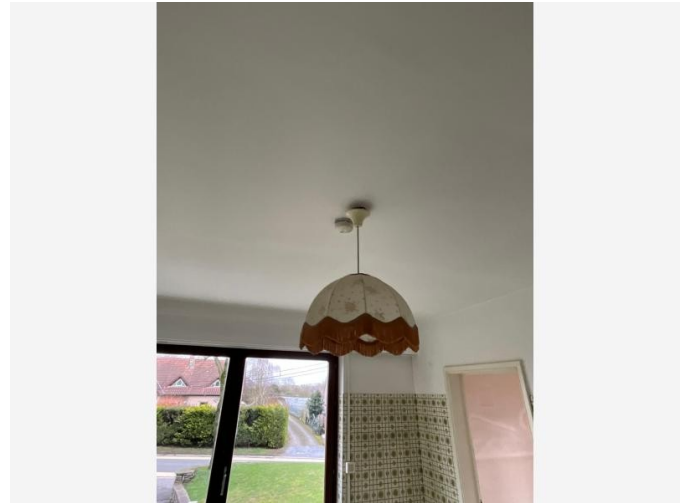
## Fiche 2: Plafondpleister

Geen asbest

| # | Type | Referentie | Resultaat |
|---|---|---|---|
| 2.1 | Mengmonster | 2 | Geen asbest |

| Beschrijving | Plafondpleister |
| Bindmiddel van materiaal | Gips - kalk |

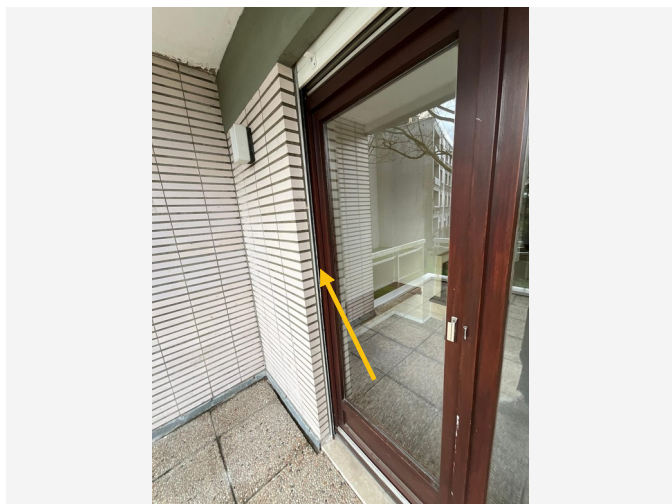
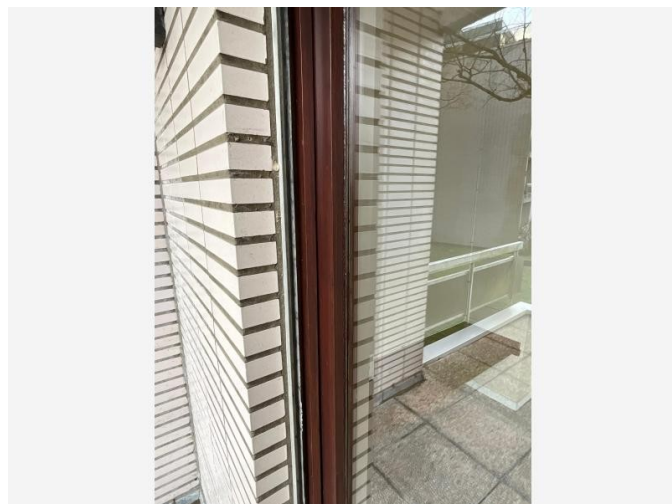
Geen asbest

| # | Type | Referentie | Resultaat |
|---|---|---|---|
| 3.1 | Puntmonster | 3 | Geen asbest |

| Beschrijving | Kit kozijn-muur (met staalname) houten raam |
| Omgeving | Buiten |

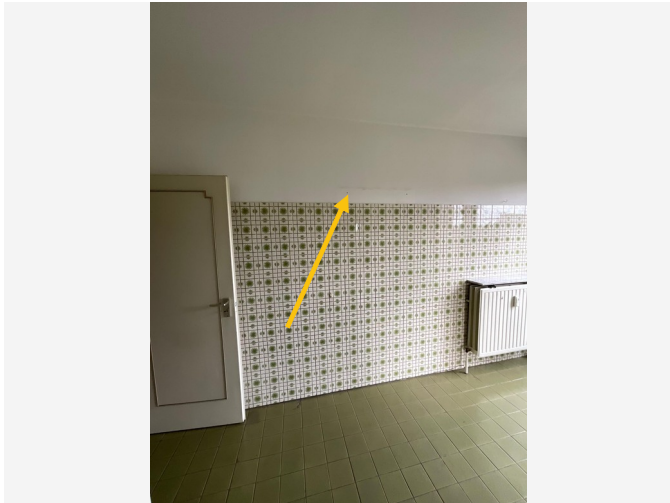
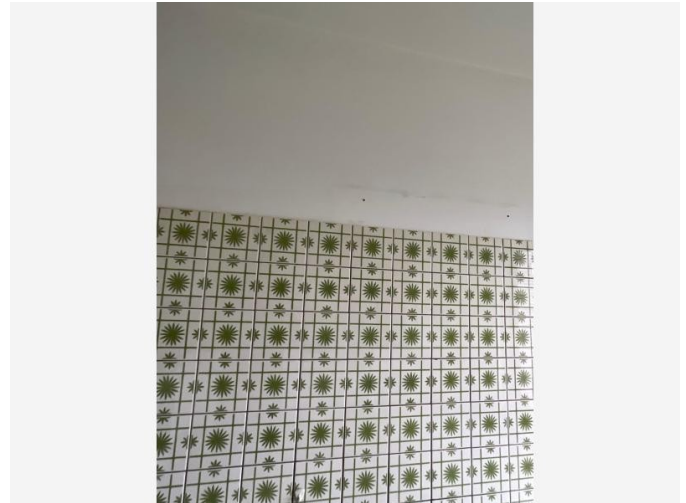
## Fiche 4: Muurpleister

Geen asbest

| # | Type | Referentie | Resultaat |
|---|---|---|---|
| 4.1 | Mengmonster | 1 | Geen asbest |

| Beschrijving | Muurpleister |
| Bindmiddel van materiaal | Gips - kalk |
