# Asbestinventarisatattest

Vuurkruisenlei 71/1001, 2930 Brasschaat

Attestnummer : 20260304-000237.000

Uitgegeven op : 04.03.2026

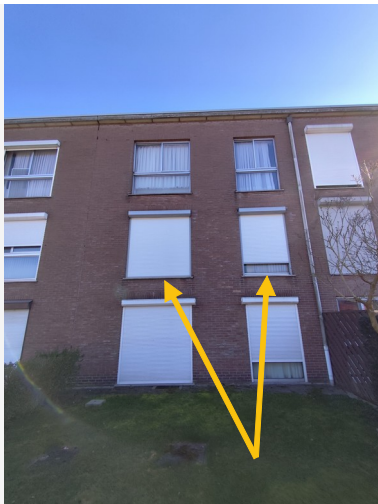
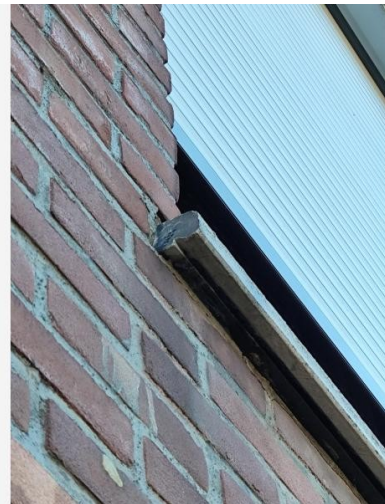
Het asbestmateriaal valt onder de mijlpaal van 2040.

Afschuren van de toepassing zal de blootstellingrisico's verhogen

| Eindbeoordeling materiaalrisico | Laag materiaalrisico en/of verlaagde kans op vezelvrijgave |

| Asbestsoort (vezeltype) | Crocidoliet aanwezig |
| Toestand van het materiaal | Licht beschadigd, licht verweerd. Intact calciumsilicaatmateriaal of categorie III 'gebondenheid' |

| Opmerking | <p>2 stuks ramen achteraan appartement.</p> <p>De venster-deurdorpel is visueel als asbestverdacht herkend.</p> <p>De vermelde oppervlaktes, diktes, gewichten en volumes betreffen een beredeneerde schatting. Er worden geen rechten verleend aan deze oppervlaktes/diktes/volumes.</p> |

- Zorg voor een veilig beheer. Vermijd het beschadigen van het asbestmateriaal. Controleer de toestand jaarlijks op wijzigingen.
- Voer bijkomende staalname(s) uit.

- Eenvoudige handelingen: mag via doe-het-zelf of door werknemer(s) met opleidingsattest eenvoudige handelingen  
EH via doe-het zelf : De dorpels of tabletten kunnen voorzichtig losgebeiteld worden, zonder de toepassing zelf te breken , extra bevochtigen om stof te voorkomen Standaard dragen van de nodige wegwerp beschermingsmiddelen FFP 3 masker , handschoenen en tyvec CAT III type 5-6 , afwasbaar schoeisel Verpakken in dubbel plastic folie , sluit luchtdicht af en afvoeren naar het containerpark als hechtgebonden asbestafval. Voor hechtgebonden toepassingen: Bij verwijdering door doe-het-zelf moet men dit afval dubbel en luchtdicht verpakt aandienen bij het gemeentelijk recyclagepark. Men raadpleegt best op voorhand de voorwaarden van het recyclagepark. Zie ook link Zie <https://ovam.vlaanderen.be/wie-mag-wat-verwijderen> <https://ovam.vlaanderen.be/voorzorgsmaatregelen-bij-asbestverwijdering> <https://ovam.vlaanderen.be/asbestafval-afvoeren> Zie ook wetgevend kader (website van de OVAM en CODEX boek VI titel 3). <http://werk.belgie.be/sites/default/files/content/documents/Welzijn%20op%20het>

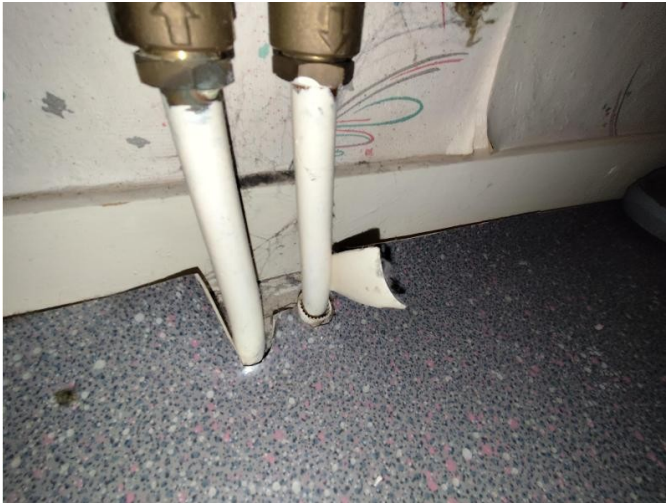
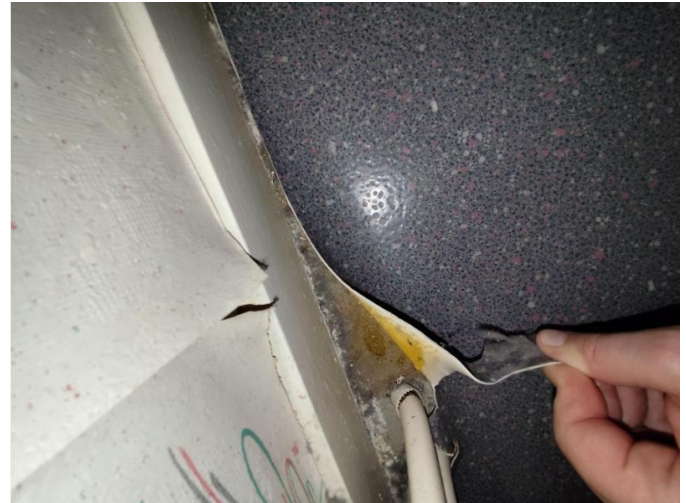
## Fiche 3: Vinylvloer: niet verdacht

Volgens expertise kunnen we deze vinyl als niet asbest verdacht beschouwen (soepel en flexibel van structuur.) (onderkant met jute/koord) Het is niet gekend wat eronder bevindt extra controle aangewezen bij vloer werken.

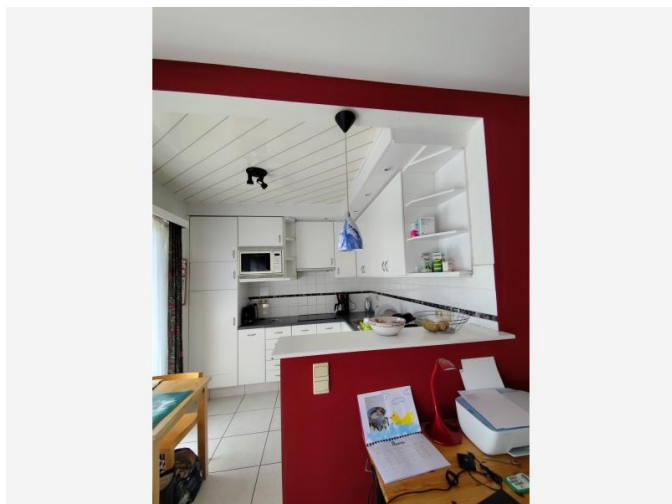
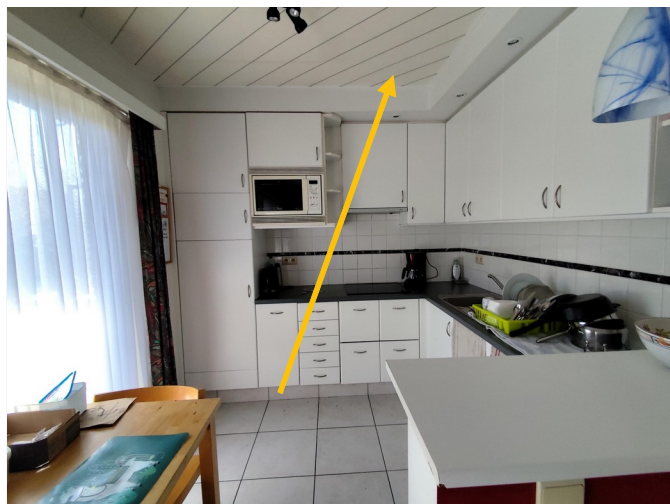
Er zijn enkele plafonds afgewerkt met valse plafonds in plaatmateriaal. Het is niet duidelijk of er pleisterwerk of ander verdacht asbestmateriaal aanwezig is achter / op deze valse plafonds, het is aangewezen om bijkomend onderzoek uit te voeren bij werken. Het plafond bestaat uit gipskartonplaten en pvc. Zonder destructieve handeling is het niet mogelijk om na te gaan of er asbesthoudende materialen aanwezig zijn achter de plafond afwerking. Als bij sloop of renovatie blijkt dat er achter deze plafonds nog pleisterwerk of asbest verdachte toepassingen aanwezig zijn, moet dit bemonsterd worden.

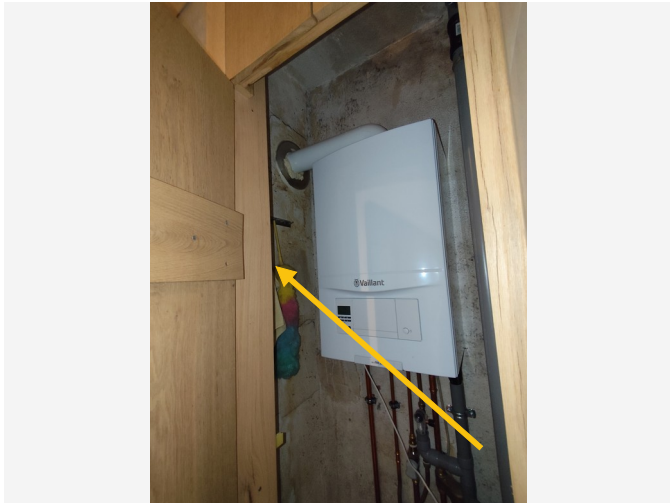
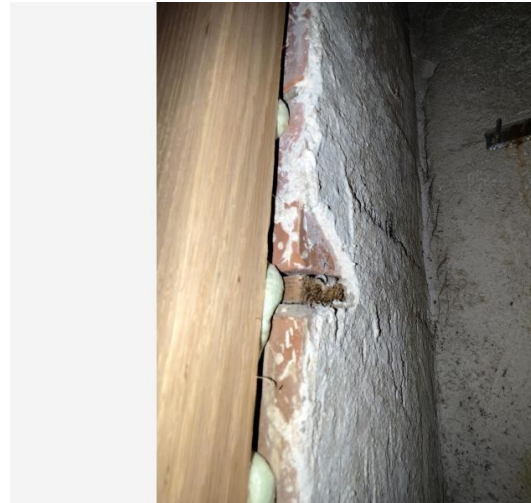
### Conclusie

Geen asbest

| # | Type | Referentie | Resultaat |
|---|---|---|---|
| 5.1 | Mengmonster | 1 | Geen asbest |

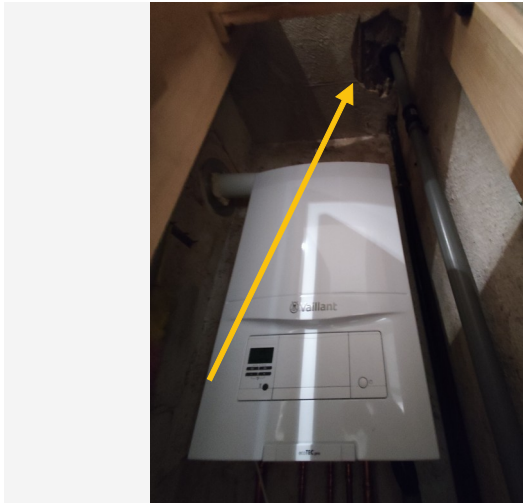
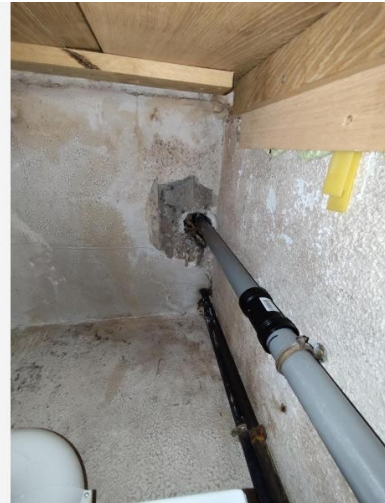
## Fiche 6: Plafondpleister

Geen asbest

| # | Type | Referentie | Resultaat |
|---|---|---|---|
| 6.1 | Mengmonster | 2 | Geen asbest |

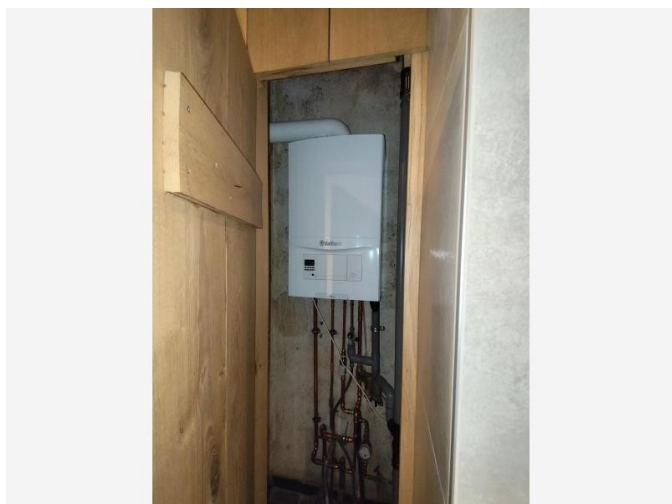
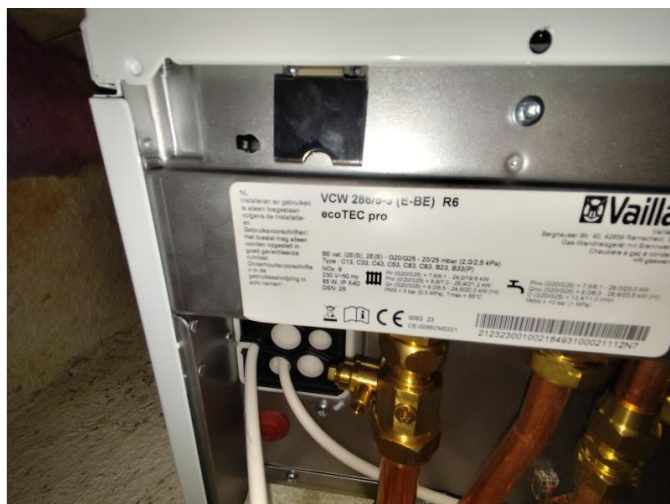
### Fiche 7: CV Ketel/boiler

| Beschrijving | Notitie | Terug te vinden op plannen |
|---|---|---|
| Fiche 7: CV Ketel/boiler | De CV ketel werd gecontroleerd (bwj 2023) en is niet asbest verdacht, geen risico bouwjaar. | - |

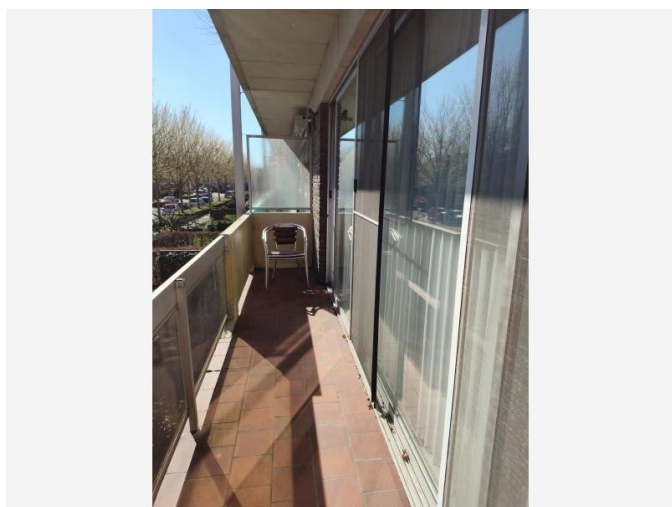
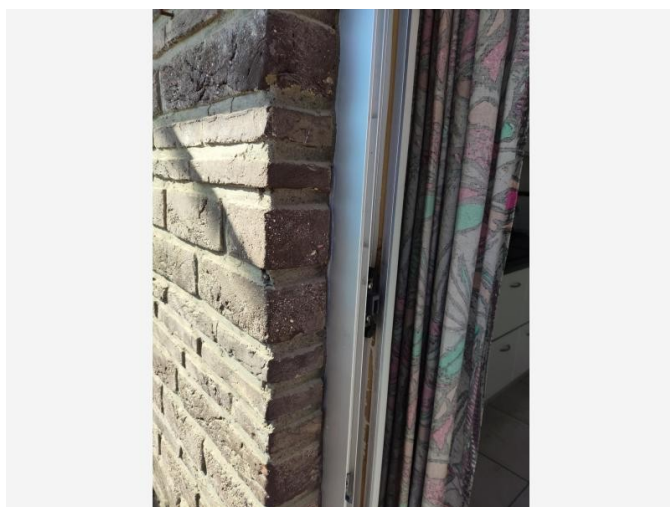
### Fiche 8: Kit: niet verdacht (visueel vastgesteld)

| Beschrijving | Notitie | Terug te vinden op plannen |
|---|---|---|
| Fiche 8: Kit: niet verdacht (visueel vastgesteld) | De gebruikte siliconen kit is niet asbestverdacht. | - |
