# Asbestinventarisatetest

Stationsstraat 129, 3400 Landen

Attestnummer : 20230325-000034.000

Uitgegeven op : 25.03.2023

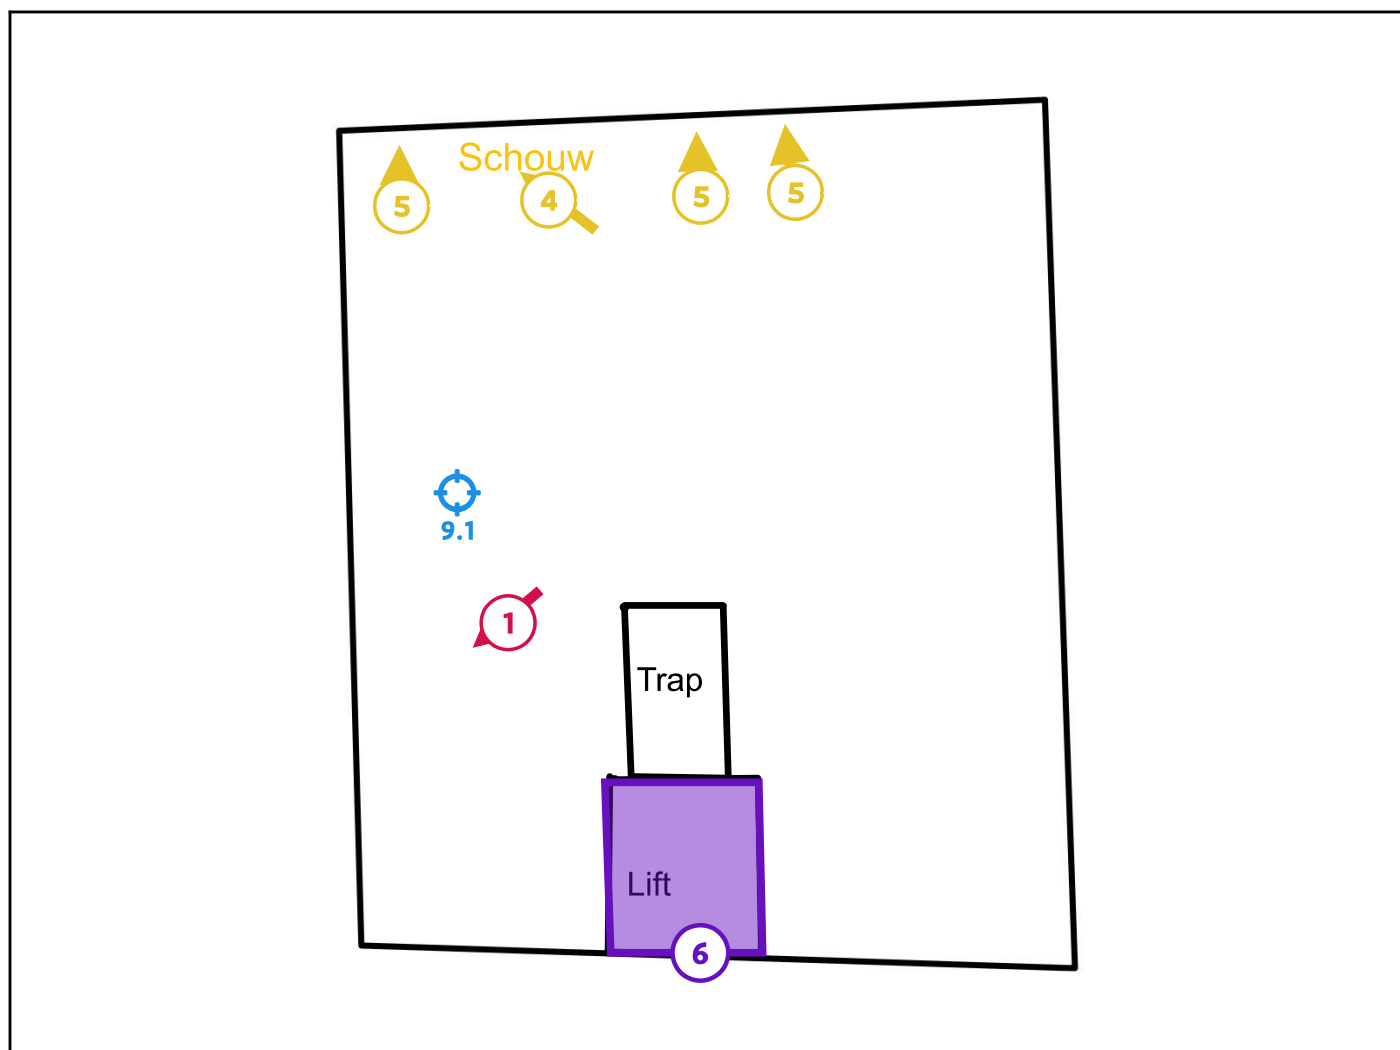
## Plan 1.3: Zolder

Beschrijving	Type	Actie
1. Leien zolder	Asbestmateriaal	Dringend verwijderen
4. Asbestcement schouwluik	Asbestmateriaal	Zorgvuldig beheren
5. Asbestcement buizen	Asbestmateriaal	Zorgvuldig beheren
6. Machinekamer Lift	Beperking	-
9. Mastiek Ramen zolder	Geen asbest	-
9.1 Code: MM03	Puntmonster	-

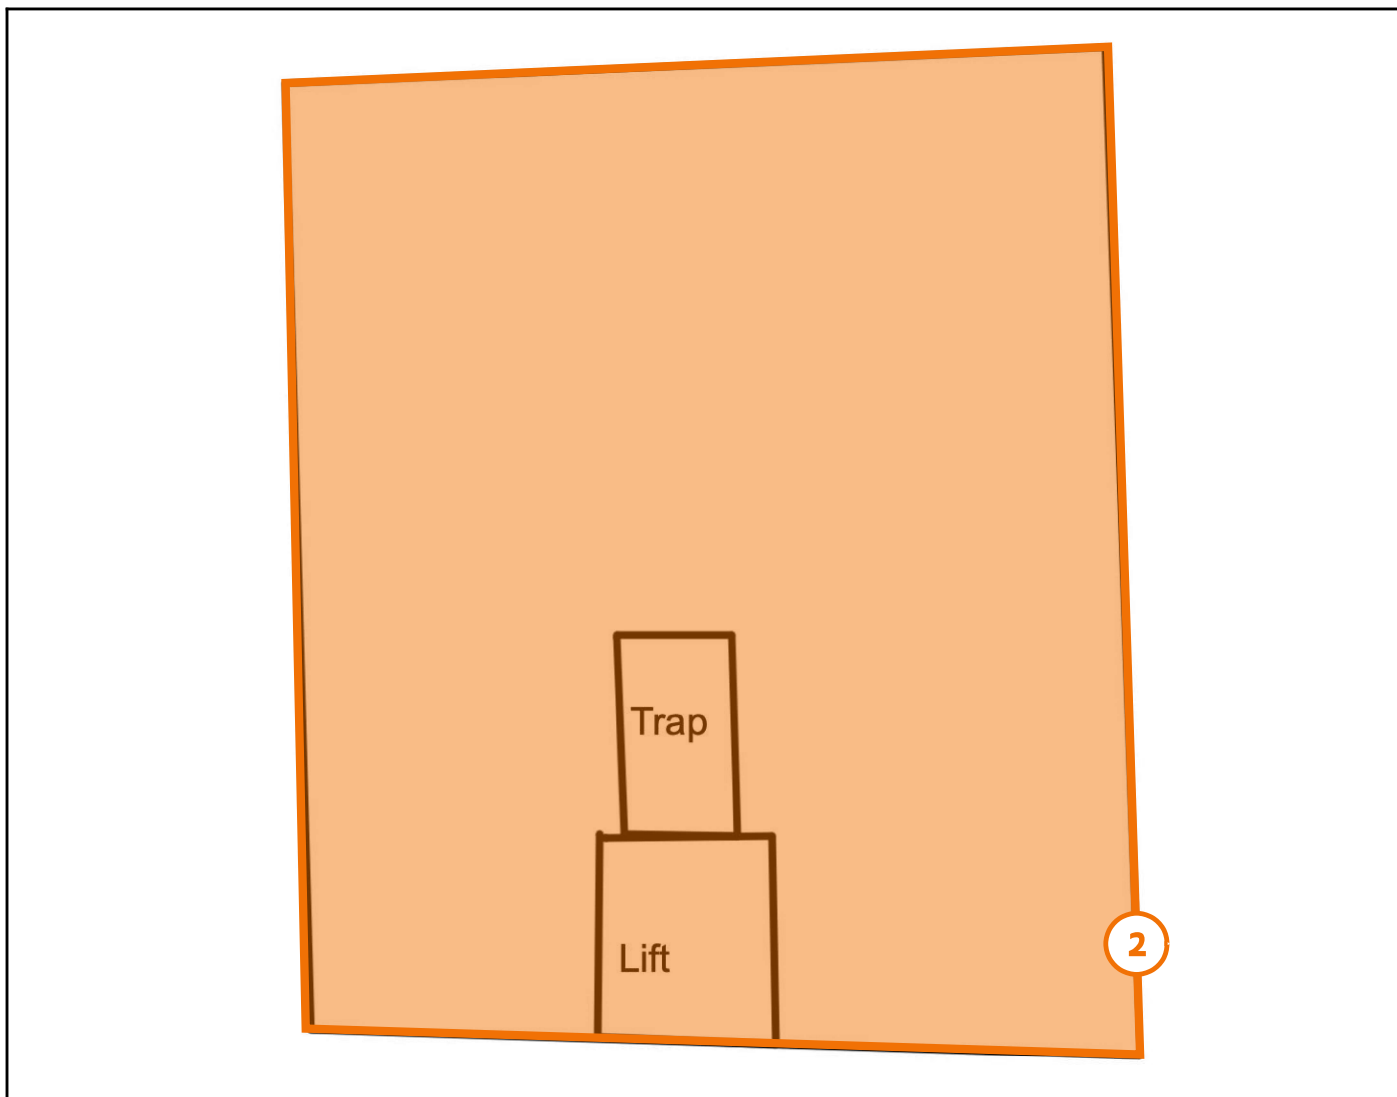
## Plan 1.4: Zolder

Beschrijving	Type	Actie
2. Leien dak	Asbestmateriaal	<b>Verwijderen</b>

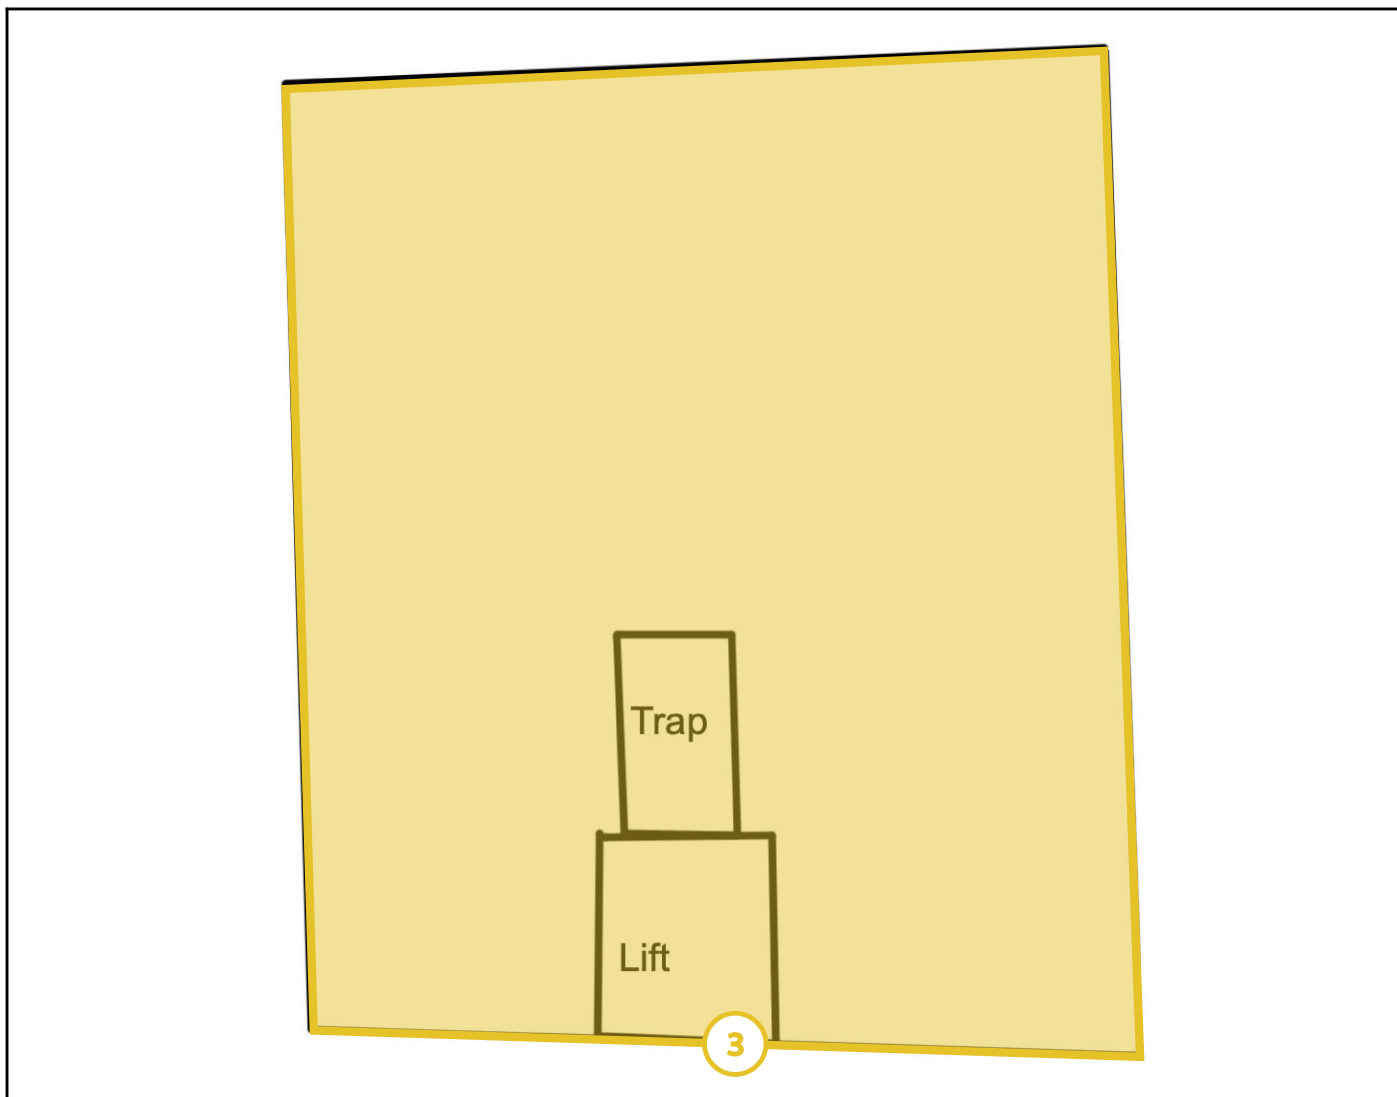
## Plan 1.5: Zolder

Beschrijving	Type	Actie
3. Menuserite onderdak	Asbestmateriaal	Zorgvuldig beheren

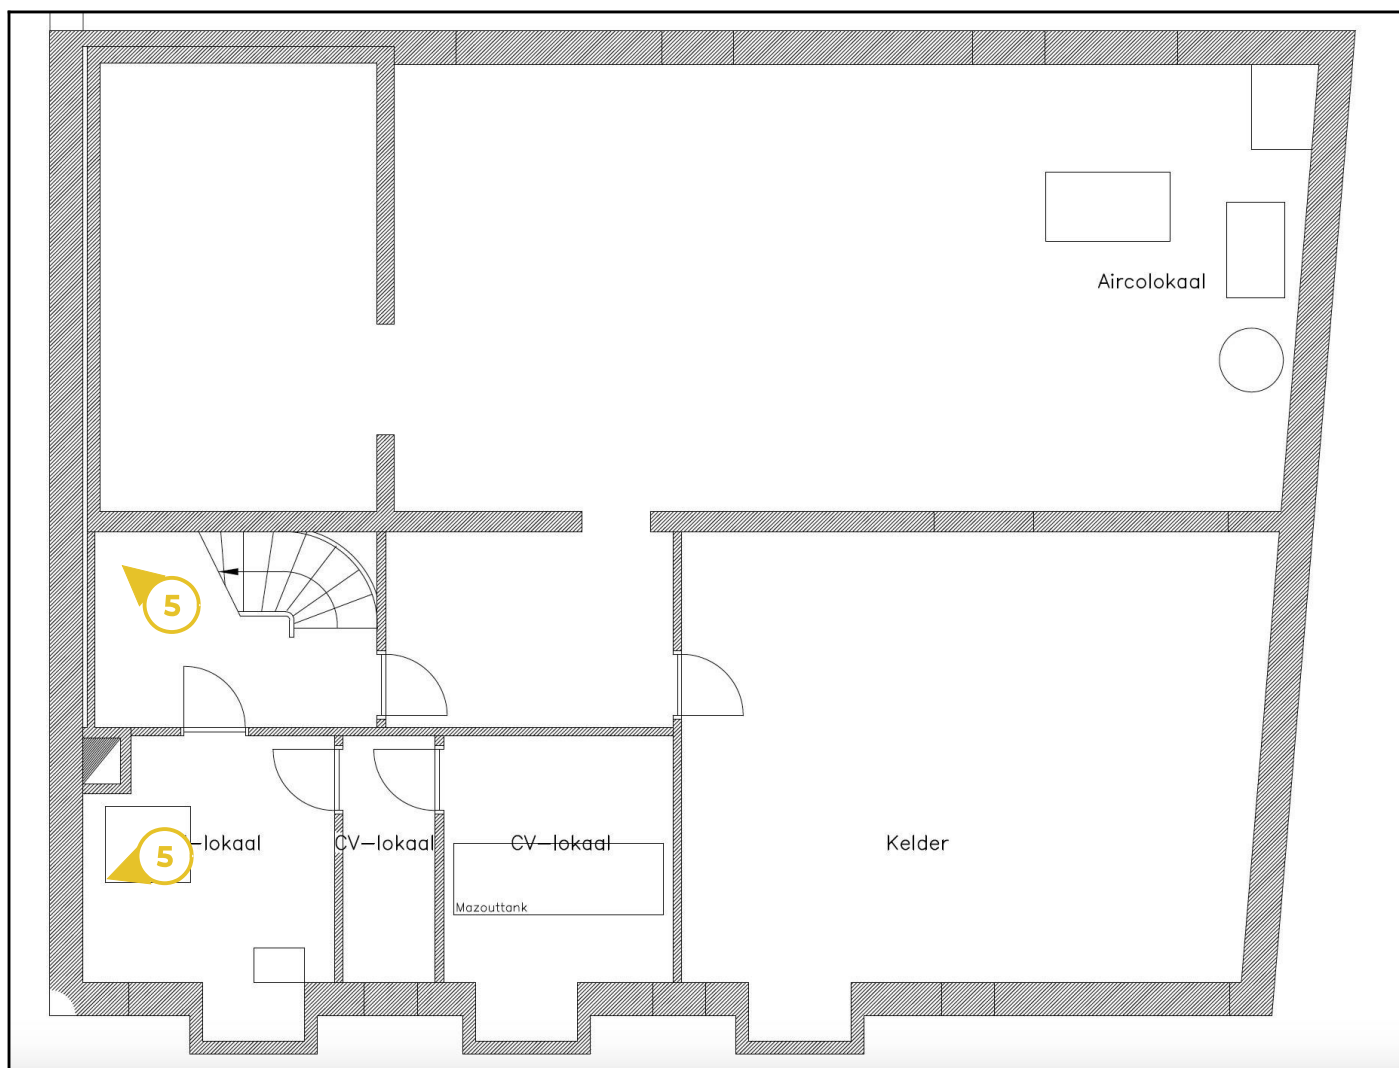
## Plan 1.6: Kelder

Beschrijving	Type	Actie
5. Asbestcement buizen	Asbestmateriaal	Zorgvuldig beheren

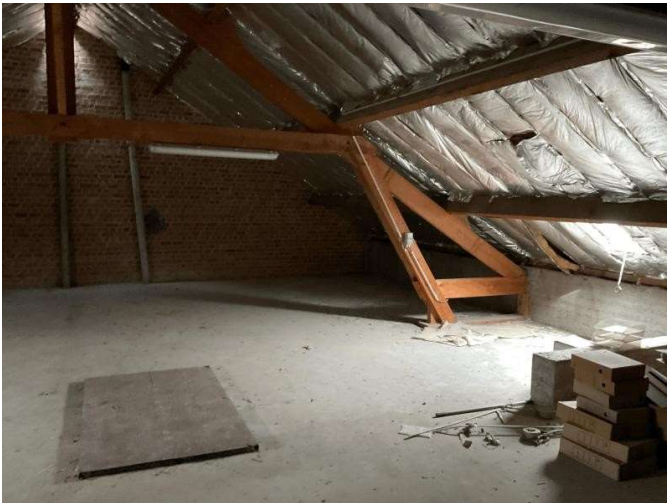
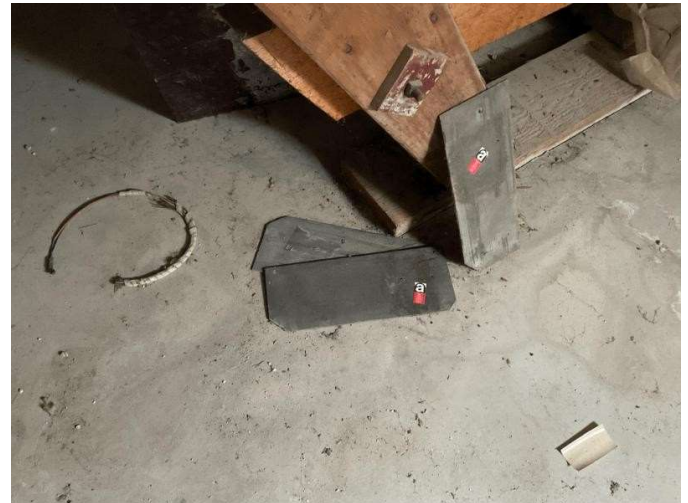
**Dringend verwijderen**

Beschrijving	Leien zolder
Type afvalstof	Betreft stock-voorraad of gedemonteerde asbestmaterialen
Aanwezige resten	Leien op zolder
Omgeving	Buiten
Primaire drager	Schuin dak
Asbestmaterialen	<ul style="list-style-type: none"><li>Dak- en gevelbekleding - Lei, shingle</li></ul>
Bindmiddel van asbestmateriaal	Cement
Gebondenheid op basis van bindmiddel	Hecht
Hoeveelheid (gewicht - aantal)	<ul style="list-style-type: none"><li>5,00 kg - 1 stuk</li></ul>
Totaal gewicht	5,00 kg
Eenvoudig bereikbaar	Ja
Identificatiemethode	Vaststelling zonder monsternamen

- Verwijder het asbestafval.

- Eenvoudige handelingen: mag via doe-het-zelf of door werknemer(s) met opleidingsattest eenvoudige handelingen  
Mits juiste uitrusting kan dit zelf verwijderd worden.

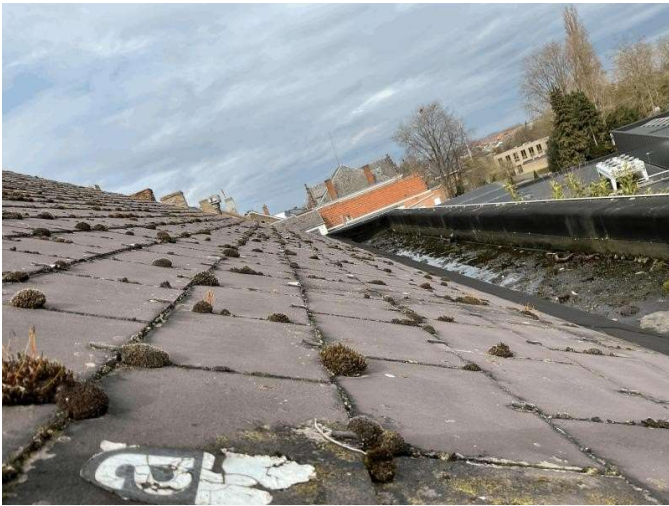
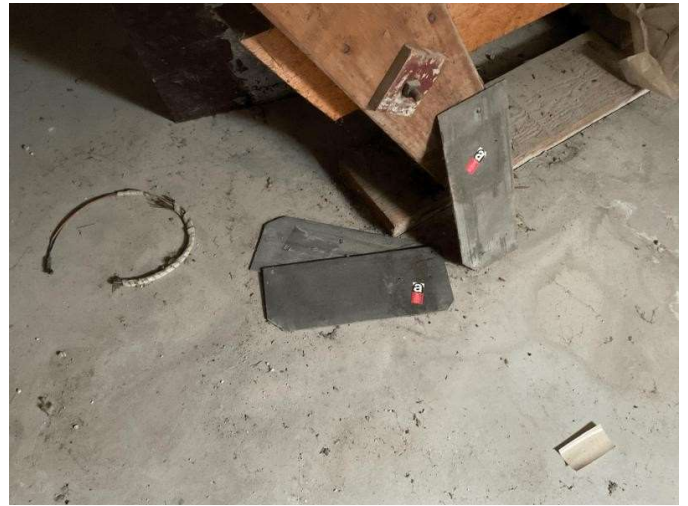
Het asbestmateriaal valt onder de mijlpaal van 2034.

Verwijderen

Eindbeoordeling materiaalrisico	Laag materiaalrisico en/of verlaagde kans op vezelvrijgave
---------------------------------	--

Gebondenheid	Categorie 1: hechtgebonden in oorsprong
Asbestsoort (vezeltype)	Alleen chrysotiel
Asbestconcentratie	Laag (< 50%)
Afschermingsgraad van het gehele materiaal	Niet stootvaste afscherming
Toestand van het materiaal	Matig beschadigd, matig verweerd

Beschrijving	Leien dak
Omgeving	Buiten
Primaire drager	Schuin dak
Asbestmateriaal	Dak- en gevelbekleding - Lei, shingle
Bindmiddel van asbestmateriaal	Cement
Gebondenheid op basis van bindmiddel	Hecht
Hoeveelheid (oppervlakte - aantal)	<ul style="list-style-type: none"><li>180,00 m<sup>2</sup> - 1 stuk</li></ul>
Totale oppervlakte	180,00 m <sup>2</sup>
Eenvoudig bereikbaar	Ja
Bevestigingswijze	<ul style="list-style-type: none"><li>Genageld, geniet</li></ul>

- Zorg voor een veilig beheer. Vermijd het beschadigen van het asbestmateriaal. Controleer de toestand jaarlijks op wijzigingen.
- Zorg voor een veilig beheer en verwijder dit asbestmateriaal wanneer het bij werken eenvoudig bereikbaar wordt. Controleer de toestand jaarlijks op wijzigingen.
- Verwijder dit asbestmateriaal zo snel mogelijk. Volg de toestand goed op.

- Eenvoudige handelingen: enkel door erkend asbestverwijderaar  
Omwille van de toestand en locatie is het aan te raden dit door een erkend verwijderaar te laten verwijderen.

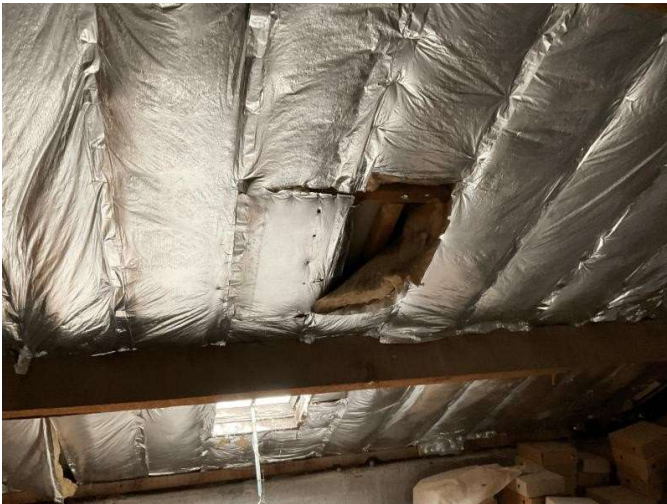
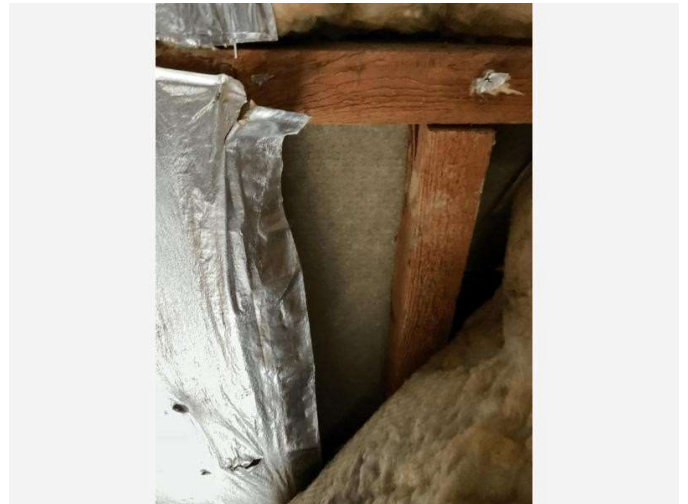
Het asbestmateriaal valt onder de mijlpaal van 2040.

Zorgvuldig beheren

Eindbeoordeling materiaalrisico	Zeer laag materiaalrisico en/of zeer lage kans op vezelvrijgave
---------------------------------	---

Beschrijving	Menuserite onderdak
Omgeving	Binnen
Primaire drager	Schuin dak
Asbestmateriaal	Plaat, paneel, tablet - Type Menuserite
Bindmiddel van asbestmateriaal	Cement
Gebondenheid op basis van bindmiddel	Hecht
Hoeveelheid (oppervlakte - dikte - aantal)	• 180,00 m <sup>2</sup> - 0,50 cm - 1 stuk
Totaal volume	0,90 m <sup>3</sup>

- Zorg voor een veilig beheer. Vermijd het beschadigen van het asbestmateriaal. Controleer de toestand jaarlijks op wijzigingen.
- Scherm in afwachting van verwijdering het asbestmateriaal af van luchtstromingen en verstoring: bijvoorbeeld door het te verpakken, te fixeren, af te dekken, signalisatie - afbakening aan te brengen, ...
- Zorg voor een veilig beheer en verwijder dit asbestmateriaal wanneer het bij werken eenvoudig bereikbaar wordt. Controleer de toestand jaarlijks op wijzigingen.

- Eenvoudige handelingen: enkel door erkend asbestverwijderaar  
Omwille van de locatie en hoeveelheid is het aan te raden dit door een erkend verwijderaar te laten verwijderen.

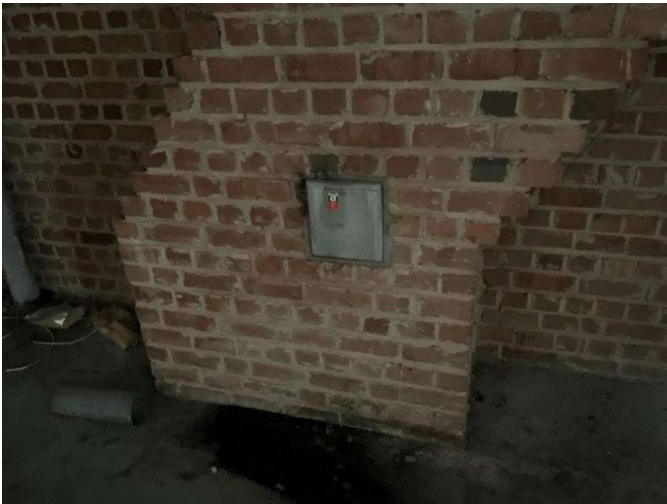
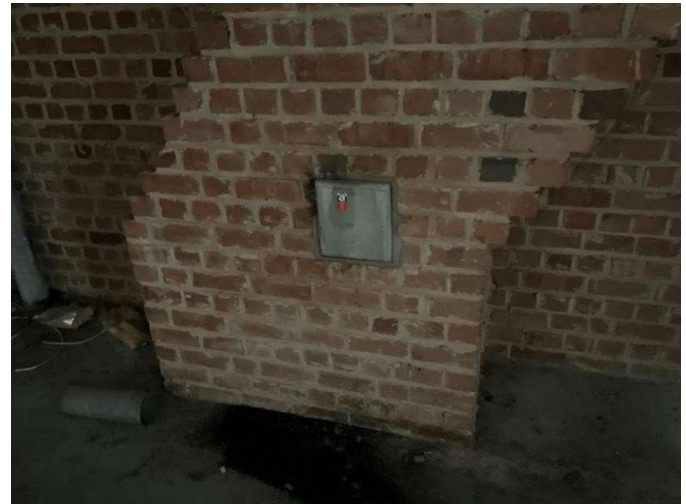
Het asbestmateriaal valt onder de mijlpaal van 2040.

Zorgvuldig beheren

Eindbeoordeling materiaalrisico	Zeer laag materiaalrisico en/of zeer lage kans op vezelvrijgave
---------------------------------	---

Beschrijving	Asbestcement schouwluik
Omgeving	Binnen
Primaire drager	HVAC infrastructuur en uitrusting
Asbestmateriaal	Brandwerende afsluiting (prefab geheel) - Luik
Bindmiddel van asbestmateriaal	Cement
Gebondenheid op basis van bindmiddel	Hecht
Hoeveelheid (gewicht - aantal)	• 3,00 kg - 1 stuk
Totaal gewicht	3,00 kg

- Zorg voor een veilig beheer. Vermijd het beschadigen van het asbestmateriaal. Controleer de toestand jaarlijks op wijzigingen.
- Scherm in afwachting van verwijdering het asbestmateriaal af van luchtstromingen en verstoring: bijvoorbeeld door het te verpakken, te fixeren, af te dekken, signalisatie - afbakening aan te brengen, ...
- Zorg voor een veilig beheer en verwijder dit asbestmateriaal wanneer het bij werken eenvoudig bereikbaar wordt. Controleer de toestand jaarlijks op wijzigingen.

- Eenvoudige handelingen: enkel door erkend asbestverwijderaar  
Dient verwijderd te worden door een erkend verwijderaar. Kan niet verwijderd te worden zonder schade te maken aan het luik.

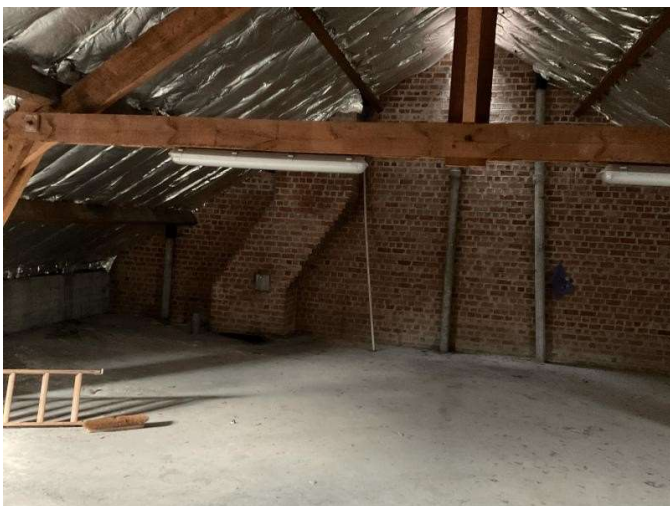
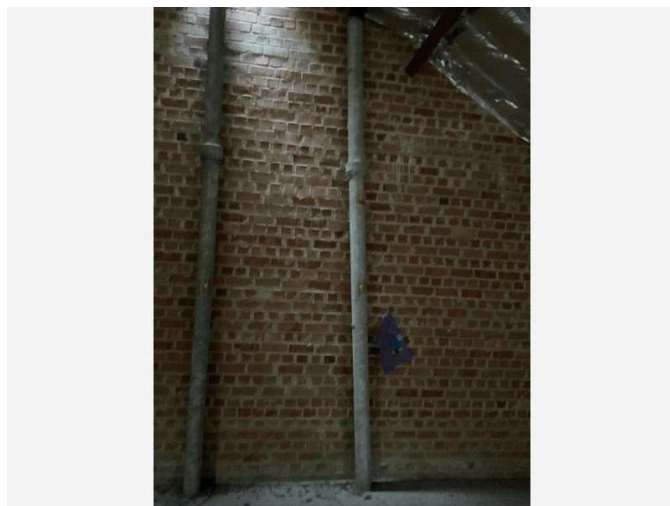
Het asbestmateriaal valt onder de mijlpaal van 2040.

Zorgvuldig beheren

Eindbeoordeling materiaalrisico	Zeer laag materiaalrisico en/of zeer lage kans op vezelvrijgave
---------------------------------	---

Beschrijving	Asbestcement buizen
Omgeving	Binnen
Primaire drager	Sanitaire infrastructuur en uitrusting (toe- en afvoer)
Asbestmateriaal	Buis, koker, leiding, pijp, doorvoer
Bindmiddel van asbestmateriaal	Cement
Gebondenheid op basis van bindmiddel	Hecht
Hoeveelheid (lengte - omtrek - dikte - aantal)	• 4,00 m - 25,00 cm - 3,00 cm - 3 stuks
Totaal volume	0,09 m <sup>3</sup>
Eenvoudig bereikbaar	Ja

- Zorg voor een veilig beheer. Vermijd het beschadigen van het asbestmateriaal. Controleer de toestand jaarlijks op wijzigingen.
- Scherm in afwachting van verwijdering het asbestmateriaal af van luchtstromingen en verstoring: bijvoorbeeld door het te verpakken, te fixeren, af te dekken, signalisatie - afbakening aan te brengen, ...
- Zorg voor een veilig beheer en verwijder dit asbestmateriaal wanneer het bij werken eenvoudig bereikbaar wordt. Controleer de toestand jaarlijks op wijzigingen.

- Eenvoudige handelingen: enkel door erkend asbestverwijderaar  
Dient verwijderd te worden door een erkend verwijderaar. Kan niet in 1stuk verwijderd worden.

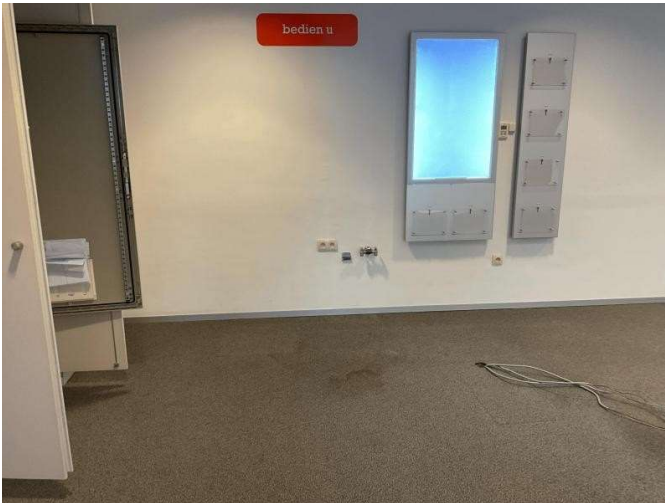
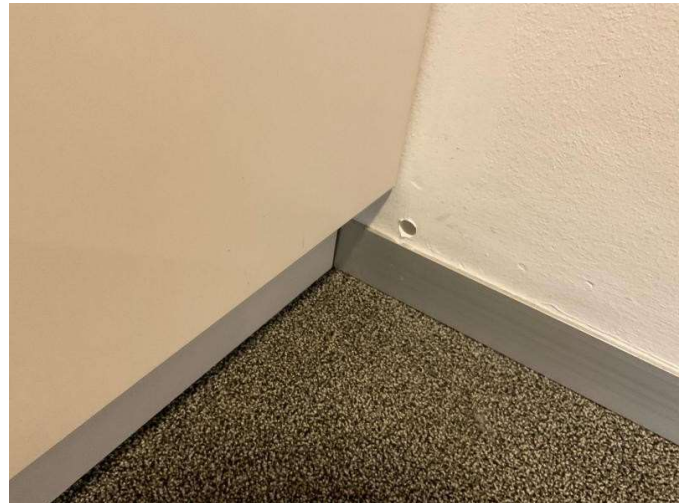
# Fiche 7: Pleister muren gelijkvloers

Geen asbest

#	Type	Referentie	Resultaat
7.1	Mengmonster	MM01	Geen asbest

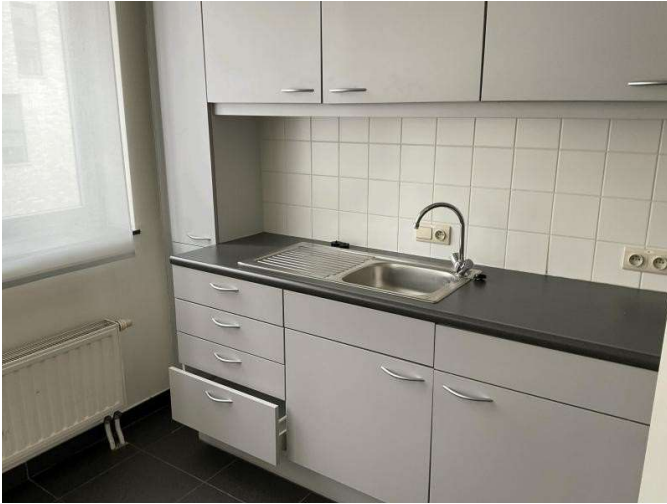
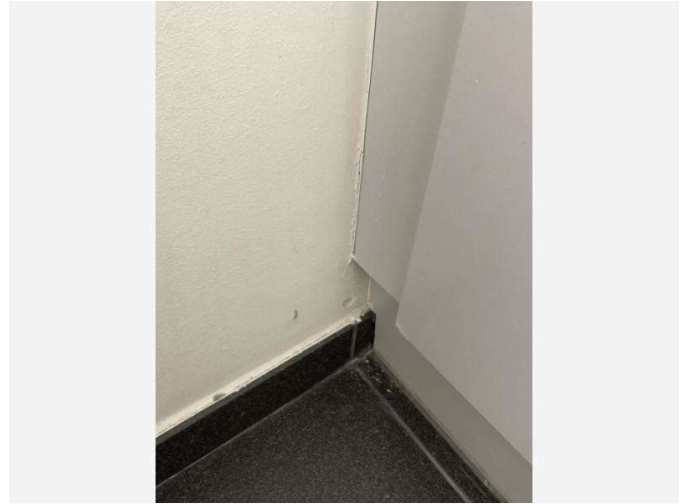
## Fiche 8: pleister muren 1ste verdiep

Geen asbest

#	Type	Referentie	Resultaat
8.1	Mengmonster	MM02	Geen asbest

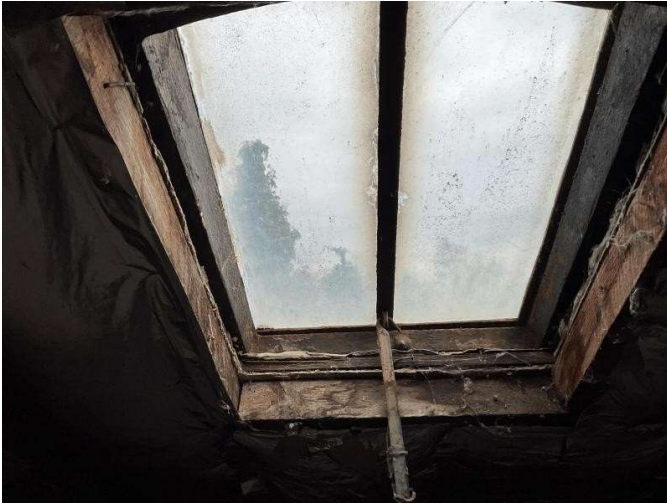
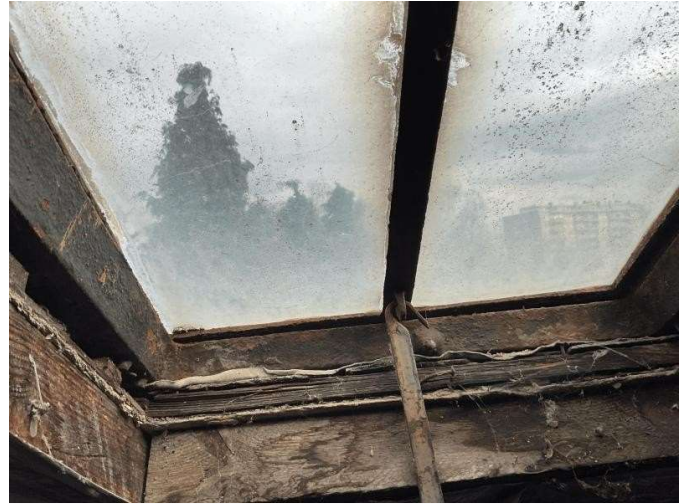
Geen asbest

#	Type	Referentie	Resultaat
9.1	Puntmonster	MM03	Geen asbest

Beschrijving	Mastiek Ramen zolder
Omgeving	Binnen
Primaire drager	Wandopening verticaal (raam, deur, ...)
Bindmiddel van materiaal	Kitten, mastiek, pasta
