Asbestinventarisatetest

Sint-Annastraat 8, 9630 Zwalm

Attestnummer : 20260227-000193.000

Niet-asbestveilig

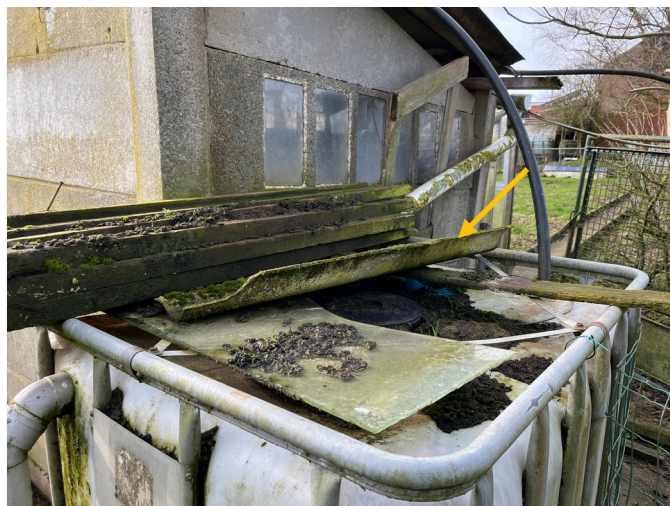
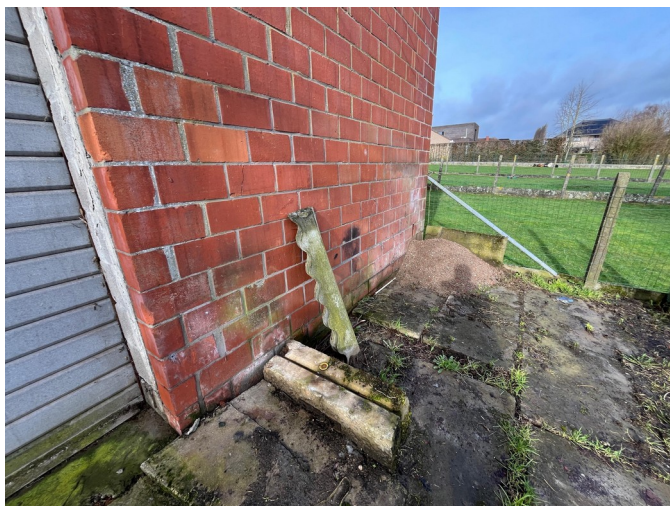
Het asbestmateriaal valt onder de mijlpaal van 2040.

- Verwijder het asbestafval.
- Voer bijkomende staalname(s) uit.

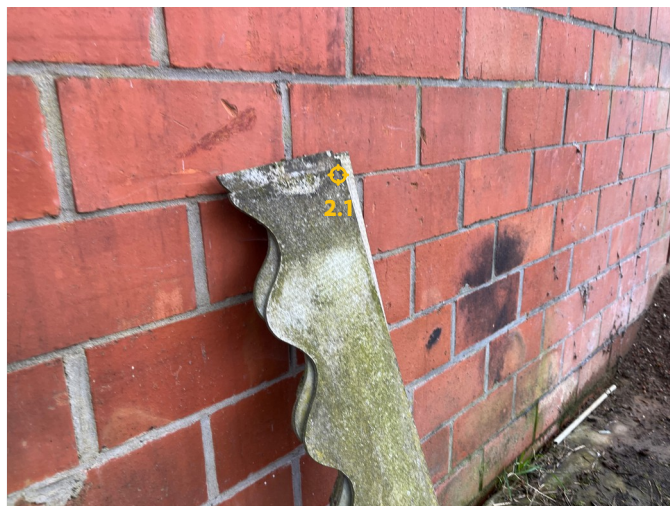
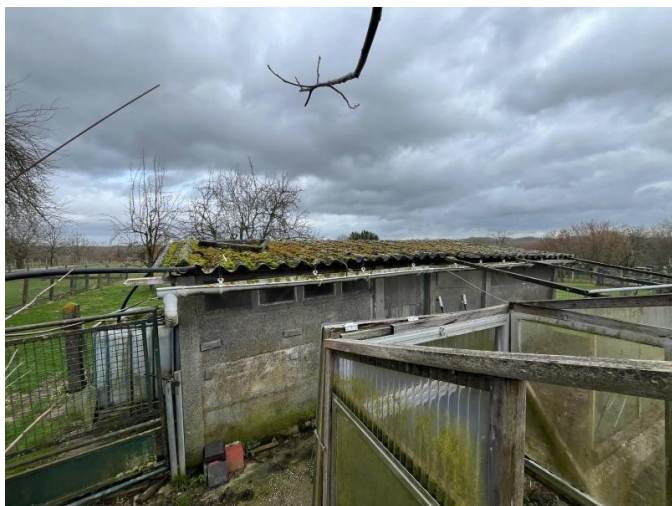
Het asbestmateriaal valt onder de mijlpaal van 2040.

#	Type	Referentie	Resultaat
2.1	Puntmonster	M02	Chrysotiel

- Verwijder het asbestafval.

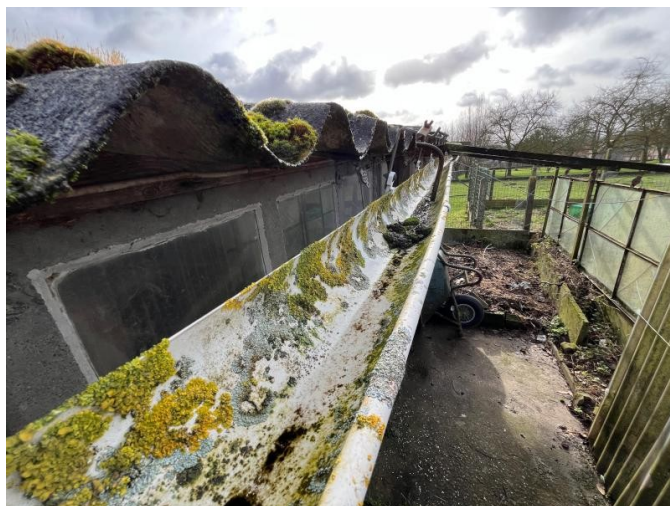
Het asbestmateriaal valt onder de mijlpaal van 2040.

- Verwijder het asbestafval.
- Voer bijkomende staalname(s) uit.

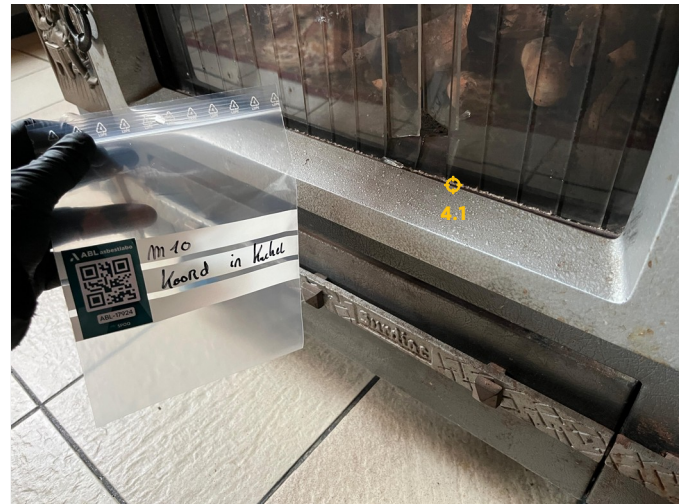
Het asbestmateriaal valt onder de mijlpaal van 2034.

- Verwijder dit asbestmateriaal zo snel mogelijk. Volg de toestand goed op.

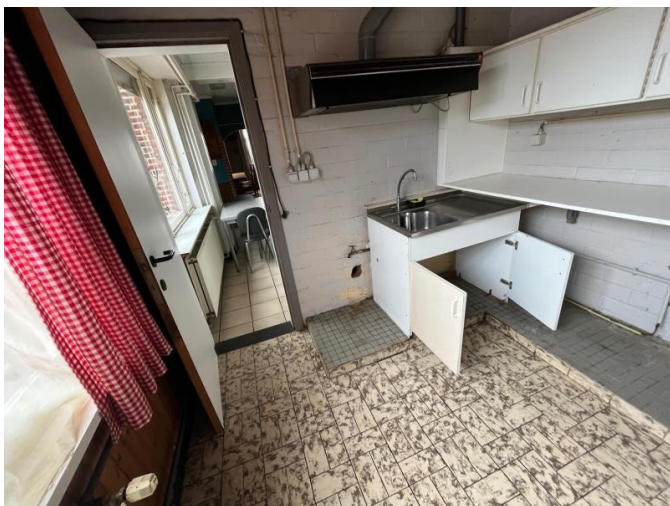
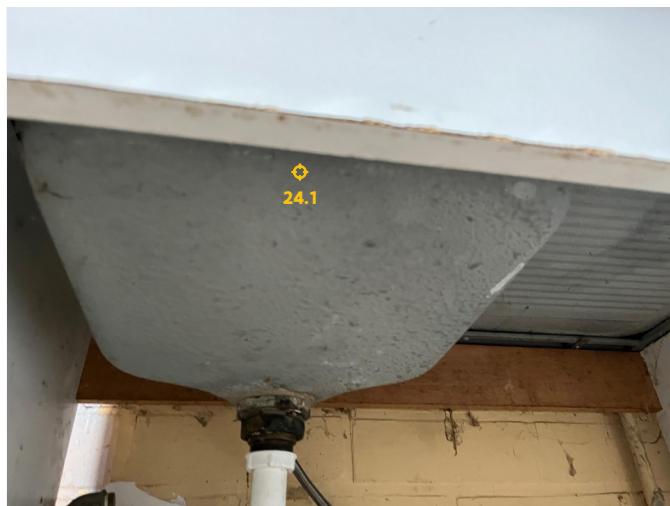
Fiche 24: Coating spoelbak

Geen asbest

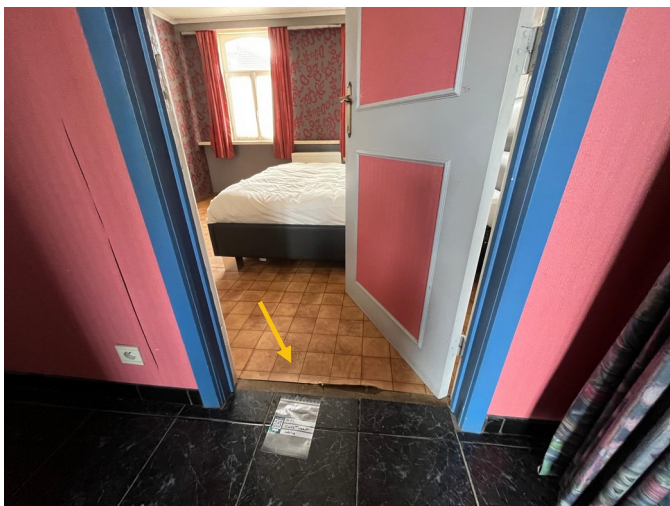
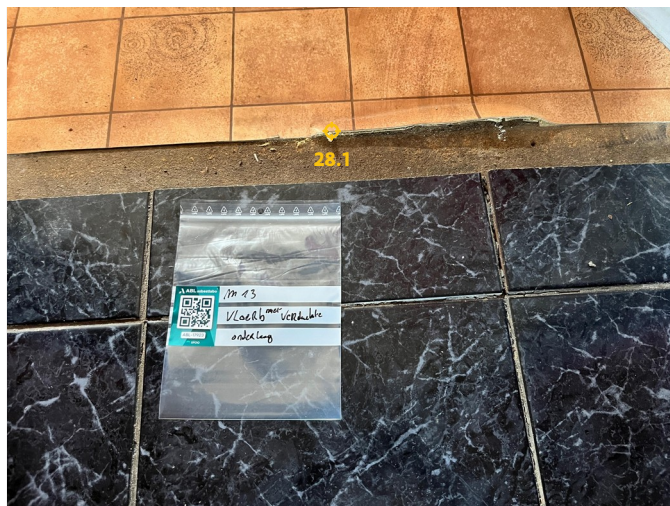
Fiche 28: Vloerzeil met verdachte onderlaag

Geen asbest

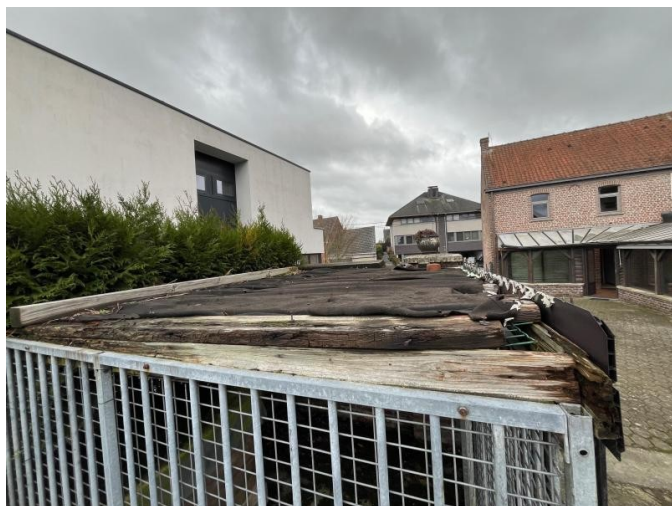
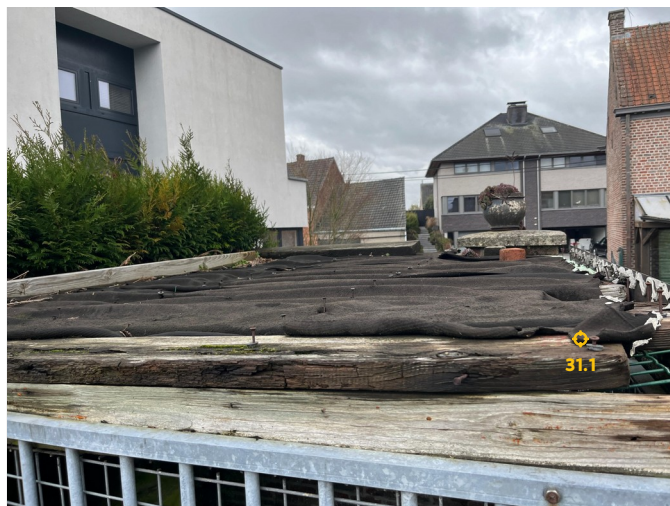
Fiche 31: Dakbedekking - Roofing

Geen asbest
