# Asbestinventarisatattest

Muylemstraat 67, 9406 Ninove

Attestnummer : 20260309-000466.001

Uitgegeven op : 09.03.2026

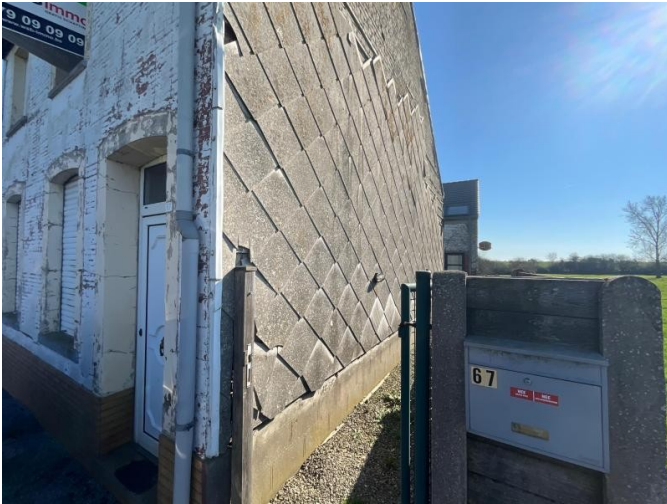
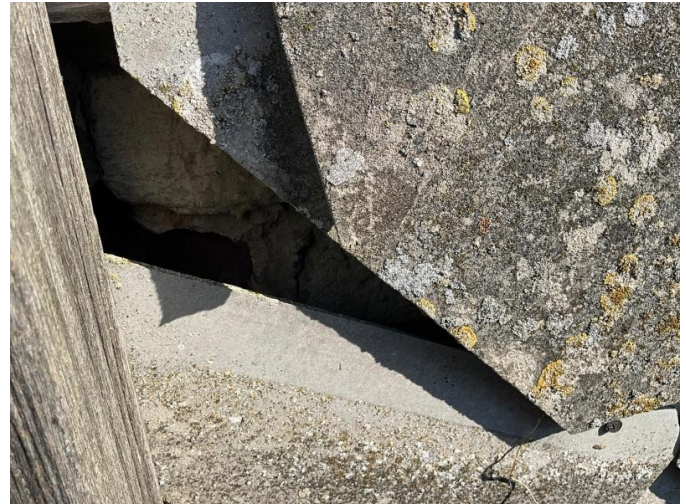
Het asbestmateriaal valt onder de mijlpaal van 2034.

| Eindbeoordeling materiaalrisico | Verhoogd materiaalrisico en/of verhoogde kans op vezelvrijgave |

| Toestand van het materiaal | Matig beschadigd, matig verweerd |

| # | Type | Referentie | Resultaat |
|---|---|---|---|
| 1.1 | Puntmonster | 001 | Chrysotiel |

| Opmerking | <p>Er werd een staal genomen aan een uitstekend stuk waardoor de waterdichtheid van de dakbedekking niet in het gedrang komt.</p> <p>De vermelde oppervlaktes, diktes en volumes betreffen een beredeneerde schatting. Er worden geen rechten verleend aan deze oppervlaktes/diktes/volumes.</p> |

- Verwijder dit asbestmateriaal zo snel mogelijk. Volg de toestand goed op.
- Hemelwater dat afspoelt van asbestcement daken of gevels kan asbestdeeltjes bevatten. Gebruik het enkel voor gesloten circuits (bv. spoelen toiletten). Reinig na het vervangen van het dak of de gevel de dakgoten en regenwaterput of -ton om asbesthoudend sediment of slib te verwijderen

- Eenvoudige handelingen: mag via doe-het-zelf of door werknemer(s) met opleidingsattest eenvoudige handelingen  
EH via doe-het zelf Standaard dragen van de nodige wegwerp beschermingsmiddelen FFP 3 masker, handschoenen en tyvec CAT III type 5-6, afwasbaar schoeisel Indien mogelijk de ondervloer afdekken, leien voorzichtig verwijderen, extra fixeren, niet breken, niet gooien, onmiddellijk verpakken of voorzichtig in container met asbest bag plaatsen. Voldoende benevelen/bevochtigen tijdens de duur van de werken. Gebruik geen storkokers. Voor hechtgebonden toepassingen: Bij verwijdering door doe-het-zelf moet men dit afval dubbel en luchtdicht verpakt aandienen bij het gemeentelijk recyclagepark. Men raadpleegt best op voorhand de voorwaarden van het recyclagepark. Indien leien in slechte staat zijn en kans bestaat op breken : Eenvoudige handeling opgeleid personeel , alle werknemer(s) moeten wel beschikken over een opleidingsattest eenvoudige handelingen 8u Zie ook link Zie <https://ovam.vlaanderen.be/wie-mag-wat->

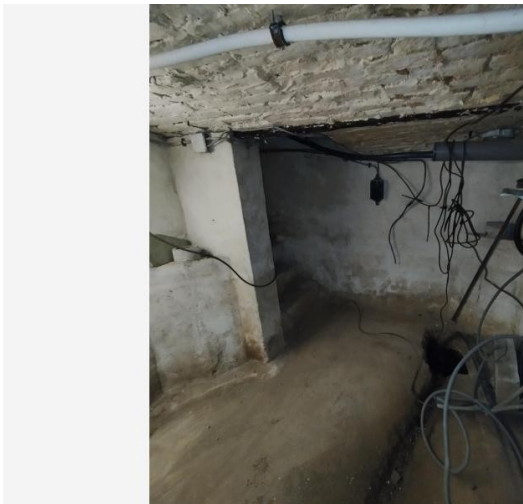
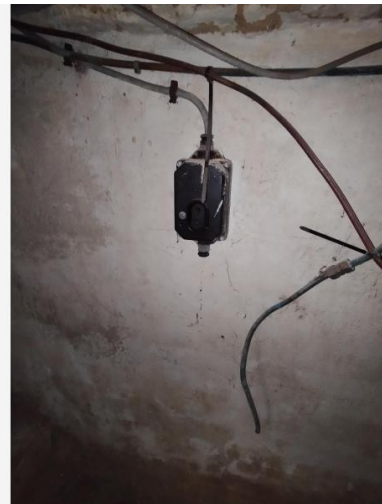
Het asbestmateriaal valt onder de mijlpaal van 2040.

| Eindbeoordeling materiaalarisico | Laag materiaalarisico en/of verlaagde kans op vezelvrijgave |

| Opmerking | <p>Het is moeilijk te bepalen of de bakeliettoepassingen in de woning ook effectief asbesthoudend zijn (het kan ook gaan om de asbestvrije variant).</p> <p>Er werd geen monster genomen oww beschadiging aan een elektrisch gerelateerde toepassing, extra controle bij verwijdering van het verdacht materiaal.</p> |

- Zorg voor een veilig beheer. Vermijd het beschadigen van het asbestmateriaal. Controleer de toestand jaarlijks op wijzigingen.
- Voer bijkomende staalname(s) uit.

- Eenvoudige handelingen: mag via doe-het-zelf of door werknemer(s) met opleidingsattest eenvoudige handelingen  
Schakelaars, stopcontacten en andere gelijkaardige toepassingen kunnen eenvoudig losgeschroefd worden --> EH doe-het-zelf. Afgesloten of verzegelde kast --> EH opgeleid technieker personeel 8u basisopleiding asbest. Voor elektrische infrastructuur en uitrusting dient u vooraleer men deze toepassing gaat bevochtigen de elektriciteit af te sluiten (zoniet elektrocutie-/brandgevaar). standaard dragen van de nodige wegwerp beschermingsmiddelen FFP 3 masker , handschoenen en tyvec CAT III type 5-6 , afspoelbaar schoeisel Losschroeven en dubbel verpakken in plastic , sluit luchtdicht af en breng dit als hechtgebonden afval naar een plaatselijk containerpark. Voor hechtgebonden toepassingen: Bij verwijdering door doe-het-zelf moet men dit afval dubbel en luchtdicht verpakt aandielen bij het gemeentelijk recyclagepark. Men raadpleegt best op voorhand de voorwaarden van het recyclagepark.

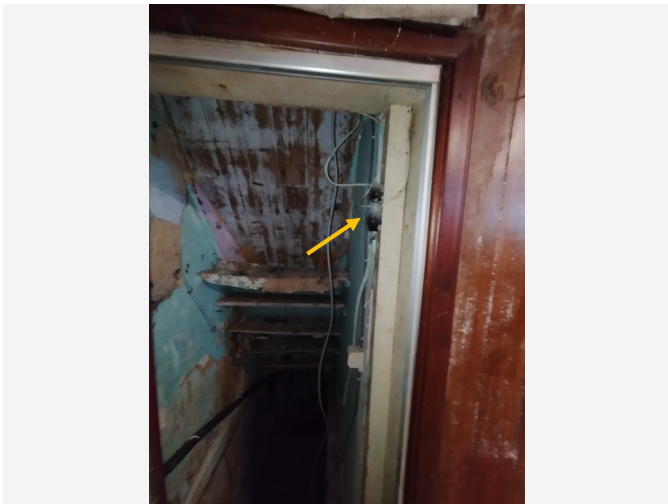
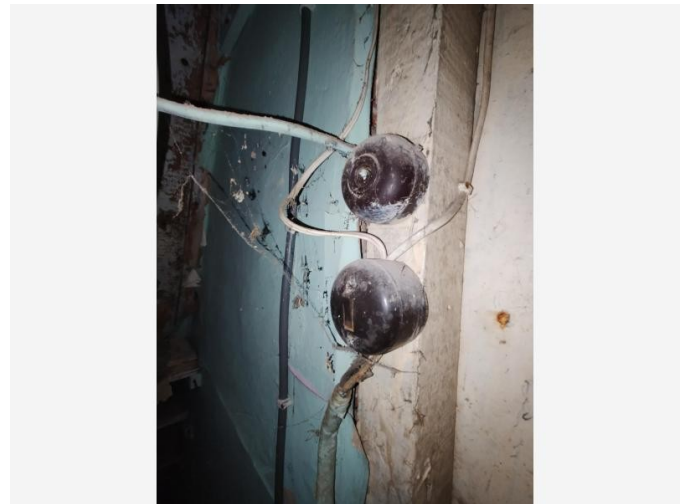
| Opmerking | <p>Het is moeilijk te bepalen of de bakeliettoepassingen in de woning ook effectief asbesthoudend zijn (het kan ook gaan om de asbestvrije variant).</p> <p>Er werd geen monster genomen owv beschadiging aan een elektrisch gerelateerde toepassing, extra controle bij verwijdering van het verdacht materiaal.</p> |

- Eenvoudige handelingen: mag via doe-het-zelf of door werknemer(s) met opleidingsattest eenvoudige handelingen  
Schakelaars, stopcontacten en andere gelijkaardige toepassingen kunnen eenvoudig losgeschroefd worden --> EH doe-het-zelf. Afgesloten of verzegelde kast --> EH opgeleid technieker personeel 8u basisopleiding asbest. Voor elektrische infrastructuur en uitrusting dient u vooraleer men deze toepassing gaat bevochtigen de elektriciteit af te sluiten (zoniet elektrocutie-/brandgevaar). standaard dragen van de nodige wegwerp beschermingsmiddelen FFP 3 masker , handschoenen en tyvec CAT III type 5-6 , afspoelbaar schoeisel Losschroeven en dubbel verpakken in plastic , sluit luchtdicht af en breng dit als hechtgebonden afval naar een plaatselijk containerpark. Voor hechtgebonden toepassingen: Bij verwijdering door doe-het-zelf moet men dit afval dubbel en luchtdicht verpakt afdienen bij het gemeentelijk recyclagepark. Men raadpleegt best op voorhand de voorwaarden van het recyclagepark.

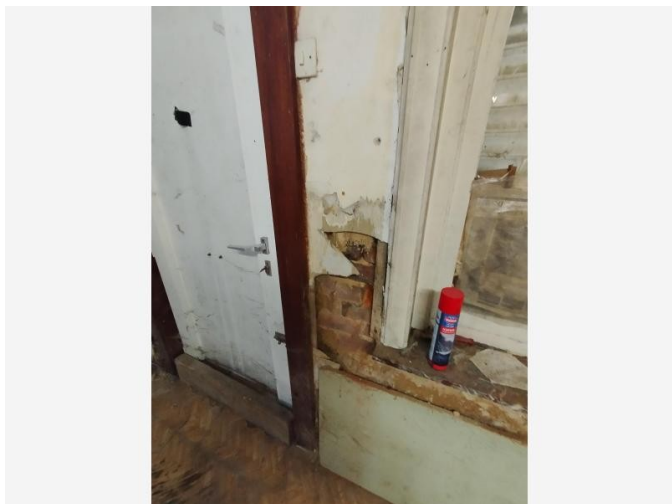
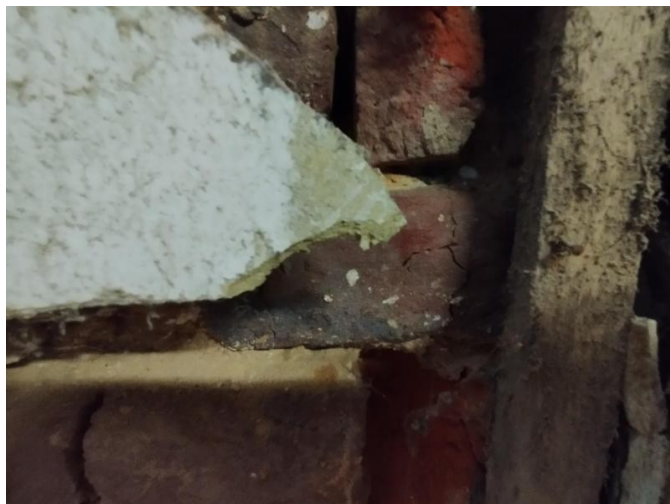
| Opmerking | <p>De platen zijn beschadigd. Stukken van de platen zijn bij gevolg niet meer stevig gehecht aan de binnenwand (geklemd tussen deurkozijn en wand). Het is ook niet duidelijk (op basis van akoestische controle) hoeveel m<sup>2</sup> van deze platen aanwezig zijn in het lokaal, Extra controle bij werken is aangewezen.</p> <p>De vermelde oppervlaktes en volumes betreffen een beredeneerde schatting. Er worden geen rechten verleend aan deze oppervlaktes/volumes. De dikte is een schatting die voorkomt uit de monsterplaatsen en is daarom niet altijd representatief.</p> |

- u zich vooraf goed informeert op [www.asbestinfo.be](http://www.asbestinfo.be)
- u zich beschermt met een FFP3 mondkap, wegwerphandschoenen, wegwerpoverall Cat III type 5-6, afspoelbaar schoeisel
- er geen minderjarigen of derden aanwezig zijn
- u beschikt over PE-folie en zakken om loskomende deeltjes en het afval op te vangen en te verpakken
- u beschikt over een vernevelaar (water) of fixeermiddel om het asbestmateriaal te bevochtigen tijdens de volledige duur van de werken
- u weet hoe u asbestmateriaal veilig kan demonteren zonder stof of breuken
- u beschikt over natte doeken om eventuele resten en stof weg te nemen

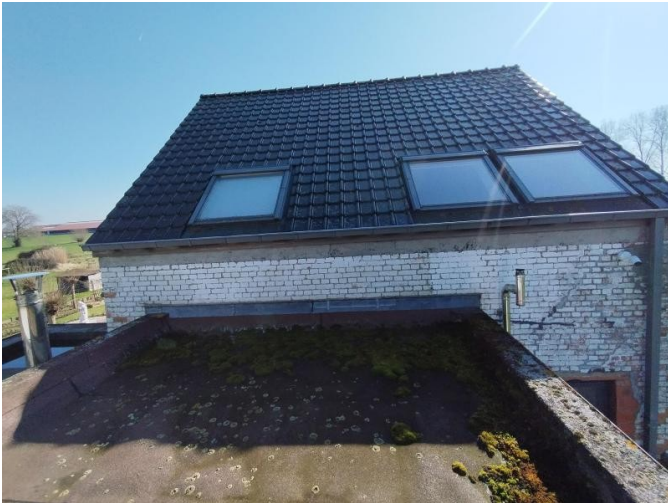
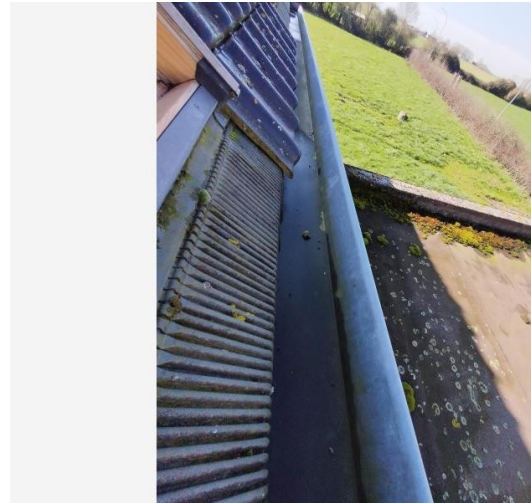
## Fiche 8: Dakgoot niet verdacht

| Basis voor advies | De asbestdeskundige beoordeelt het materiaal als niet-asbestverdacht. |

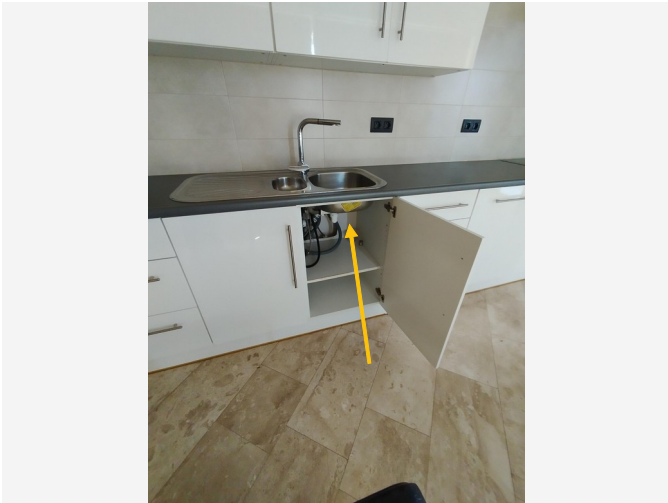
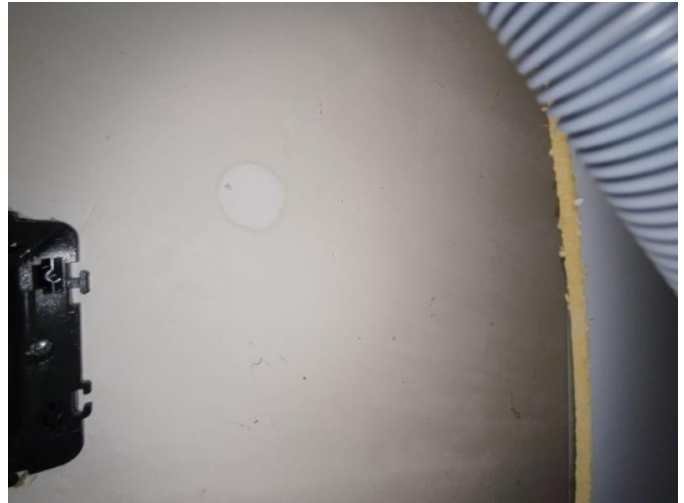
## Fiche 15: Muurpleister

Geen asbest

| Opmerking | <p>Volgens het inspectieprotocol is een monstername van het pleisterwerk verplicht om dit te identificeren als niet-asbesthoudend.</p> <p>Locatie staalnames: individuele ruimte: living / natte ruimte: keuken / stookplaats: geen stookruimte / traphal: glv naar kelder</p> <p>De vermelde oppervlaktes en volumes betreffen een beredeneerde schatting. Er worden geen rechten verleend aan deze oppervlaktes/volumes. De dikte is een schatting die voorkomt uit de monsterplaatsen en is daarom niet altijd representatief.</p> |

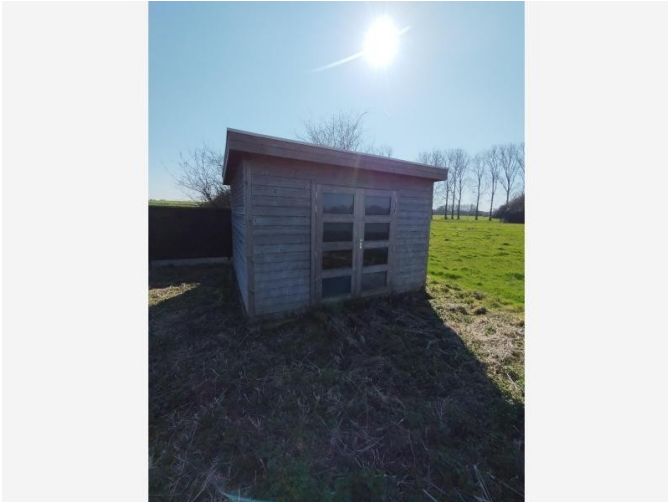
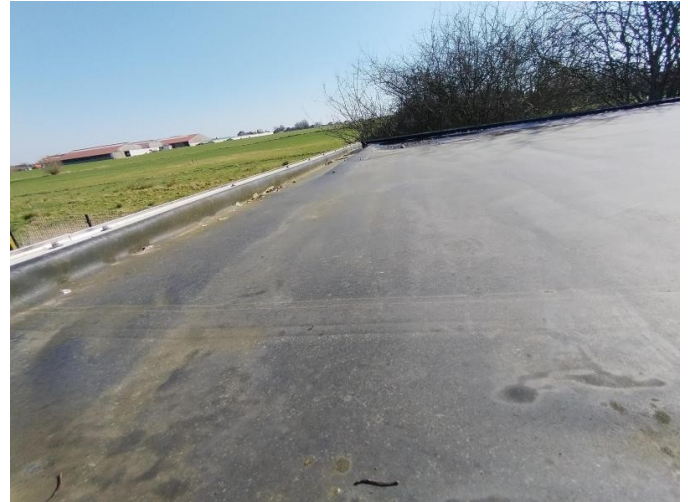
## Fiche 20: Epdm plat dak (tuinhuis)

| Beschrijving | Notitie | Terug te vinden op plannen |
|---|---|---|
| Fiche 20: Epdm plat dak (tuinhuis) | <p>Epdm dakbekleding - niet verdacht.</p> <p>Het is niet duidelijk of er asbestverdachte onderlagen aanwezig. Het is aangewezen om extra controle uit te voeren bij eventuele renovatiewerken. De vermelde oppervlaktes, diktes en volumes betreffen een beredeneerde schatting. Er worden geen rechten verleend aan deze oppervlaktes/diktes/volumes.</p> | Plan 2.1: Tuinhuis plan |
