Asbestinventarisatetest

Hoge Kaart 144, 2930 Brasschaat

Attestnummer : 20230531-000627.000

Uitgegeven op : 31.05.2023

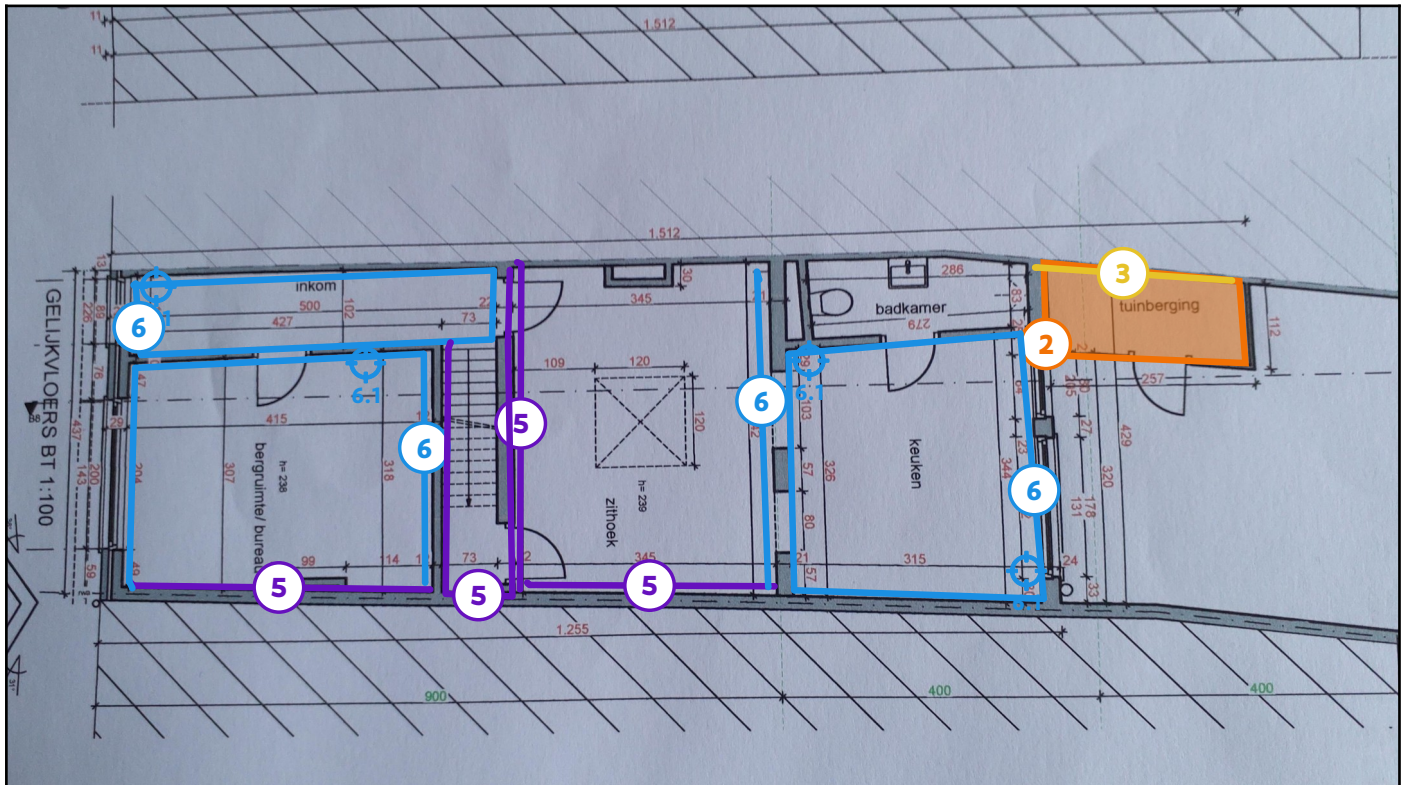
Plan 1.1: Gelijkvloers

Beschrijving	Type	Actie
2. Golfplaten berging	Asbestmateriaal	Verwijderen
3. Platen achterwand berging	Asbestmateriaal	Zorgvuldig beheren
5. Houten voozetwanden	Advies	-
6. Pleisterwerk muren	Geen asbest	-
6.1 Code: Mm01	Mengmonster	-

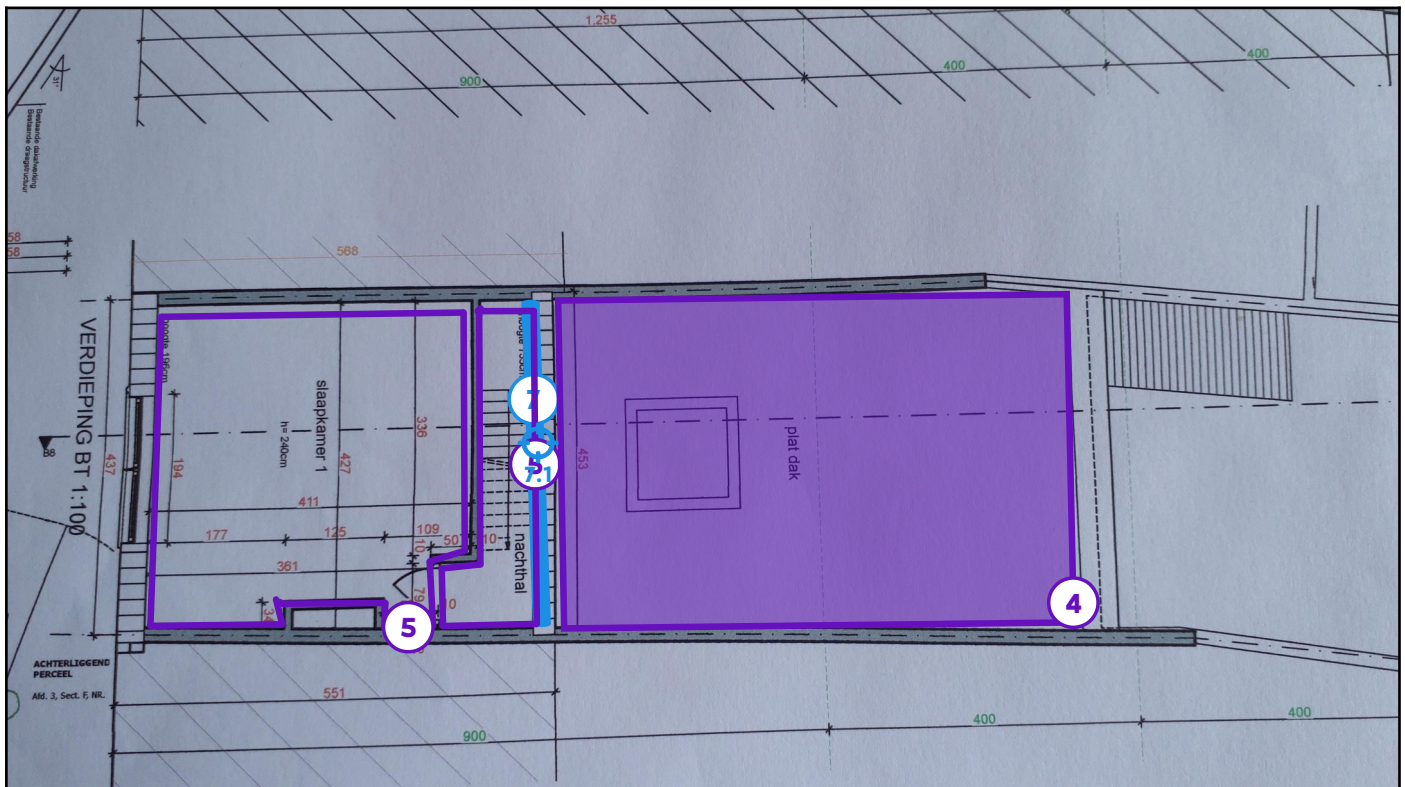
Plan 1.2: Verdieping 1

Beschrijving	Type	Actie
4. Roofing dak	Advies	-
5. Houten voozetwanden	Advies	-
7. Dak waterkering onder pannen	Geen asbest	-
7.1 Code: Mm02	Puntmonster	-

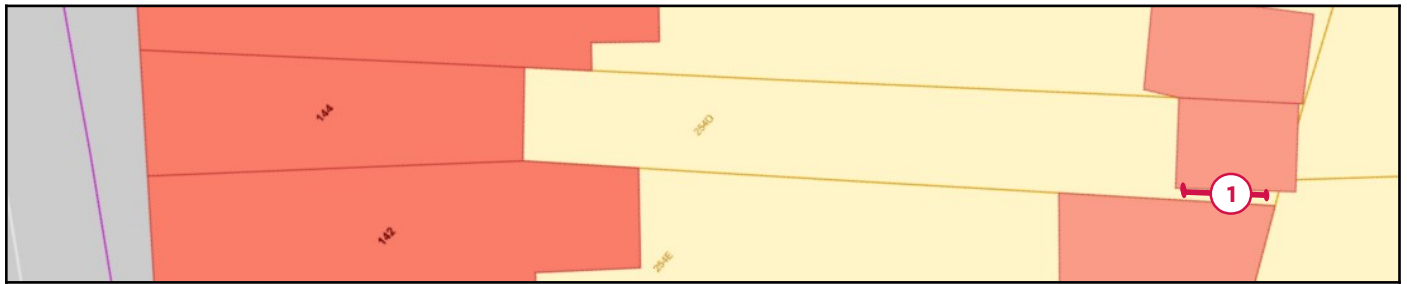
Plan 2.1: Vaststellingen buiten de constructies

Beschrijving	Type	Actie
1. Restanten golfplaten	Asbestmateriaal	Dringend verwijderen

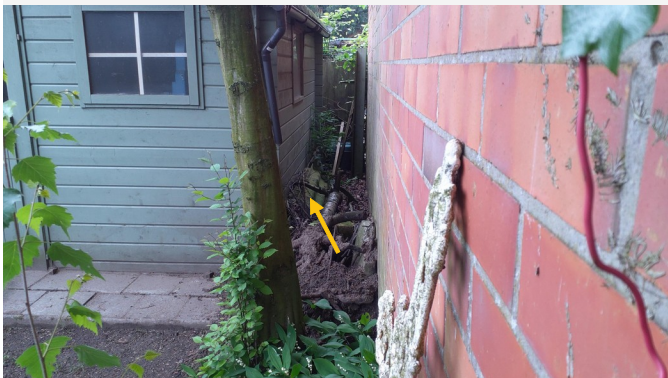
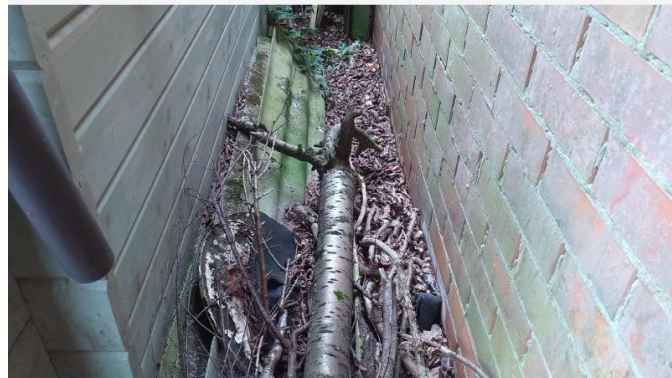
Beschrijving	Restanten golfplaten
Type afvalstof	Betreft stock-voorraad of gedemonteerde asbestmaterialen
Aanwezige resten	Stukken van verwijderde gplfplaten
Omgeving	Buiten
Primaire drager	Bodem
Asbestmaterialen	<ul style="list-style-type: none">Dak- en gevelbekleding - Golfplaat
Bindmiddel van asbestmateriaal	Cement
Gebondenheid op basis van bindmiddel	Hecht
Hoeveelheid (gewicht - aantal)	<ul style="list-style-type: none">10,00 kg - 5 stuks
Totaal gewicht	50,00 kg
Eenvoudig bereikbaar	Ja
Identificatiemethode	Vaststelling zonder monstername
Opmerking	Schatting van aantal

Dringend verwijderen

- Verwijder het asbestafval.

- Eenvoudige handelingen: mag via doe-het-zelf of door werknemer(s) met opleidingsattest eenvoudige handelingen
Hechtgebonden toepassing, kan zelf verwijderd worden mits deze in 1 geheel op een veilige manier kan weggenomen worden zonder deze te beschadigen. Er wordt aangeraden deze vooraf te bevochtigen of te fixeren, en gebruik te maken van p3 mondklappers op de locatie dubbel in plasticen zakken te verpakken. Indien deze niet in zijn geheel kunnen verwijderd worden dient dit te gebeuren door een werknemer met 8u opleiding voor verwijdering asbest eenvoudige handelingen.

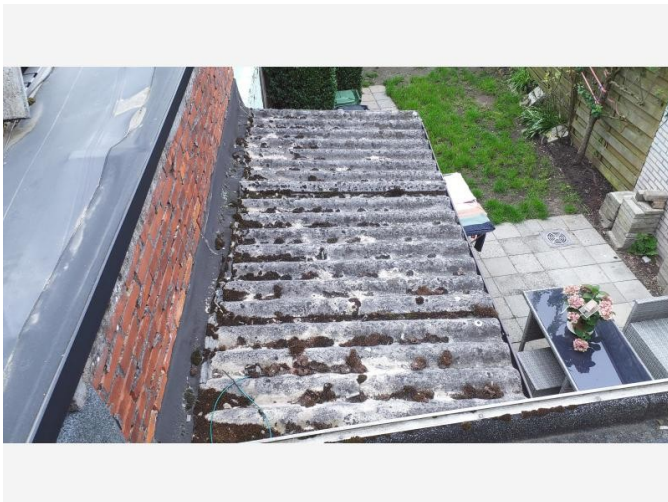
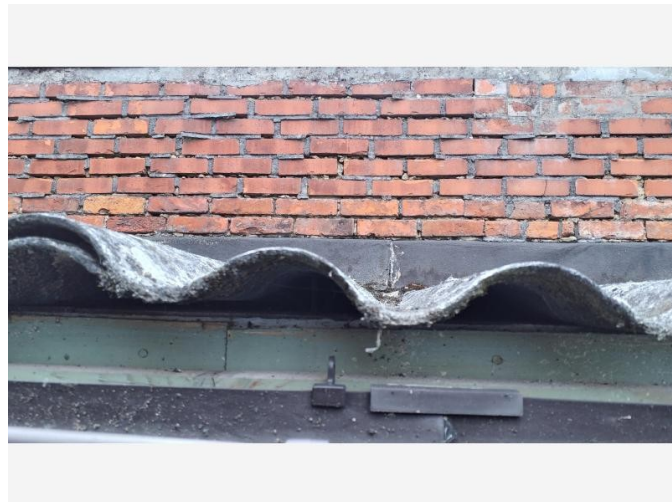
Het asbestmateriaal valt onder de mijlpaal van 2034.

Eindbeoordeling materiaalrisico	Verhoogd materiaalrisico en/of verhoogde kans op vezelvrijgave
---------------------------------	--

Gebondenheid	Categorie 1: hechtgebonden in oorsprong
Asbestsoort (vezeltype)	Crocidoliet aanwezig
Asbestconcentratie	Laag (< 50%)
Afschermingsgraad van het gehele materiaal	Geheel of deels vrij aan de buitenlucht
Toestand van het materiaal	Matig beschadigd, matig verweerd

Beschrijving	Golfplaten berging
Omgeving	Buiten
Primaire drager	Schuin dak
Asbestmateriaal	Dak- en gevelbekleding - Golfplaat
Bindmiddel van asbestmateriaal	Cement
Gebondenheid op basis van bindmiddel	Hecht
Hoeveelheid (oppervlakte - aantal)	• 2,70 m ² - 1 stuk
Totale oppervlakte	2,70 m ²
Eenvoudig bereikbaar	Ja
Bevestigingswijze	• Los (al dan niet bedekt)

Verwijderen

- Zorg voor een veilig beheer. Vermijd het beschadigen van het asbestmateriaal. Controleer de toestand jaarlijks op wijzigingen.

- Eenvoudige handelingen: mag via doe-het-zelf of door werknemer(s) met opleidingsattest eenvoudige handelingen
Hechtgebonden toepassing, kan zelf verwijderd worden mits deze in 1 geheel op een veilige manier kan weggenomen worden zonder deze te beschadigen. Er wordt aangeraden deze vooraf te bevochtigen of te fixeren, en gebruik te maken van p3 mondklappers op de locatie dubbel in plasticen zakken te verpakken. Indien deze niet in zijn geheel kunnen verwijderd worden dient dit te gebeuren door een werknemer met 8u opleiding voor verwijdering asbest eenvoudige handelingen.

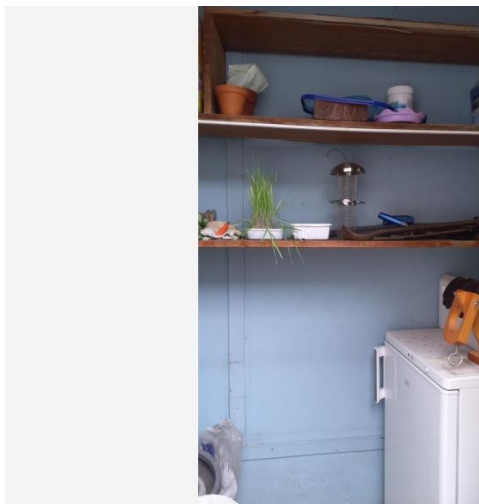
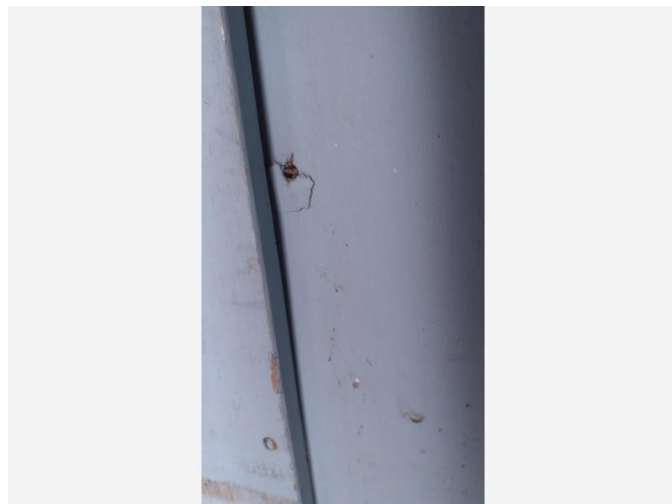
Het asbestmateriaal valt onder de mijlpaal van 2040.

Eindbeoordeling materiaalrisico	Laag materiaalrisico en/of verlaagde kans op vezelvrijgave
---------------------------------	--

Gebondenheid	Categorie 1: hechtgebonden in oorsprong
Asbestsoort (vezeltype)	Crocidoliet aanwezig
Asbestconcentratie	Laag (< 50%)
Afschermingsgraad van het gehele materiaal	Niet stootvaste afscherming
Toestand van het materiaal	Licht beschadigd, licht verweerd. Intact materiaal type Pical – asbestboard of categorie III 'gebondenheid'

Beschrijving	Platen achterwand berging
Omgeving	Binnen
Primaire drager	Binnenwand
Asbestmateriaal	Plaat, paneel, tablet - Type Menuiserite
Bindmiddel van asbestmateriaal	Cement
Gebondenheid op basis van bindmiddel	Hecht
Hoeveelheid (oppervlakte - dikte - aantal)	• 6,00 m ² - 0,60 cm - 1 stuk
Totaal volume	0,036 m ³
Eenvoudig bereikbaar	Ja
Bevestigingswijze	• Genageld, geniet

Zorgvuldig beheren

- Zorg voor een veilig beheer. Vermijd het beschadigen van het asbestmateriaal. Controleer de toestand jaarlijks op wijzigingen.

- Eenvoudige handelingen: mag via doe-het-zelf of door werknemer(s) met opleidingsattest eenvoudige handelingen
Hechtgebonden toepassing, kan zelf verwijderd worden mits deze in 1 geheel op een veilige manier kan weggenomen worden zonder deze te beschadigen. Er wordt aangeraden deze vooraf te bevochtigen of te fixeren, en gebruik te maken van p3 mondkmaskers op de locatie dubbel in plasticen zakken te verpakken. Indien deze niet in zijn geheel kunnen verwijderd worden dient dit te gebeuren door een werknemer met 8u opleiding voor verwijdering asbest eenvoudige handelingen.

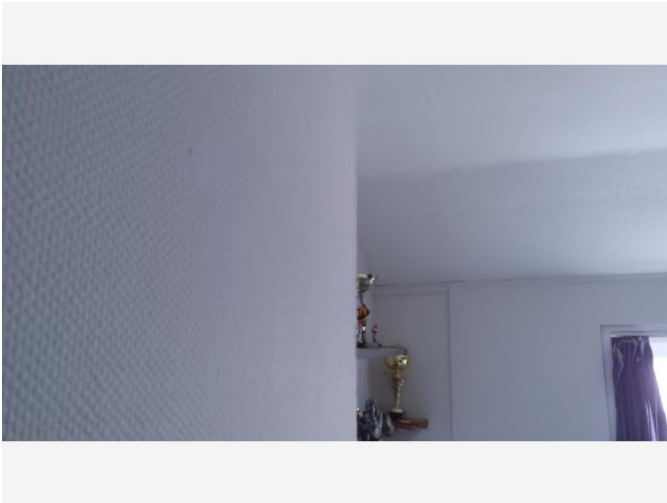
Vrije foto

Er zijn voorzetwanden in asbestvrije materialen (hout) waardoor de aanwezigheid van bepleistering aan de muren niet inspecteerbaar of vaststelbaar is op een niet destructieve manier. Inspectie en analyse hiervan is dan ook niet mogelijk.

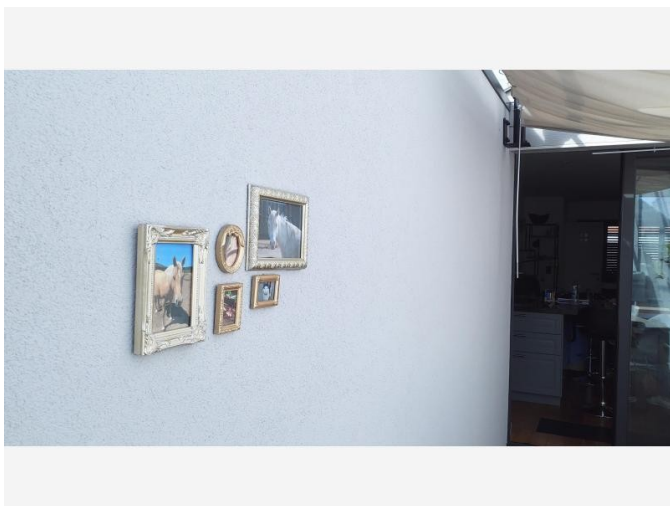
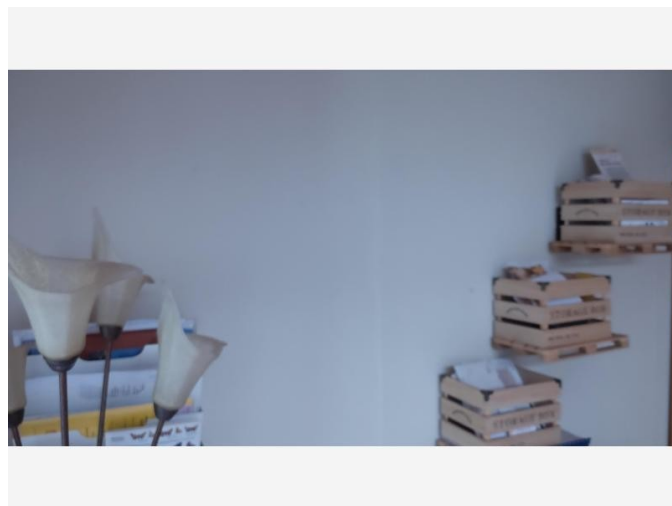
Geen asbest

#	Type	Referentie	Resultaat
6.1	Mengmonster	Mm01	Geen asbest

Beschrijving	Pleisterwerk muren
Omgeving	Binnen
Primaire drager	Binnenwand
Bindmiddel van materiaal	Gips - kalk

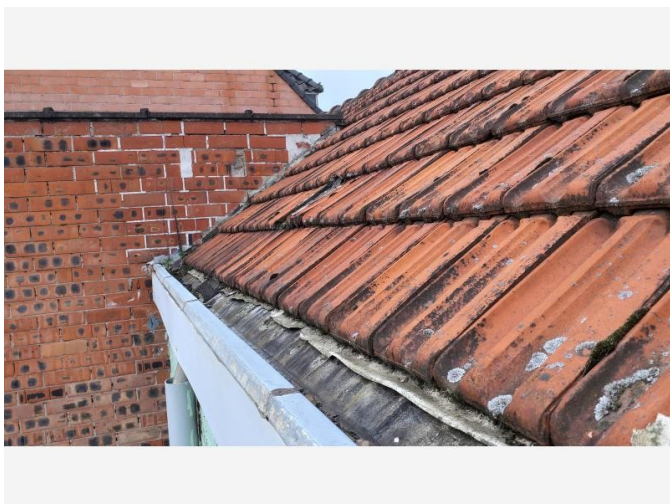
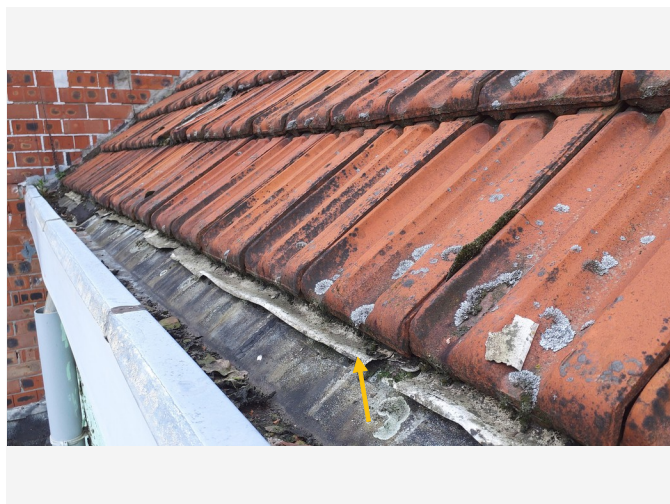
Geen asbest

#	Type	Referentie	Resultaat
7.1	Puntmonster	Mm02	Geen asbest

Beschrijving	Dak waterkering onder pannen
Omgeving	Buiten
Primaire drager	Infrastructuur hemelwater (opvang en afvoer)
Bindmiddel van materiaal	Karton - papier - viltachtig
