Asbestinventarisatetest

Antwerpsestraat 106/2, 2640 Mortsel

Attestnummer : 20251126-000050.001

Uitgegeven op : 26.11.2025

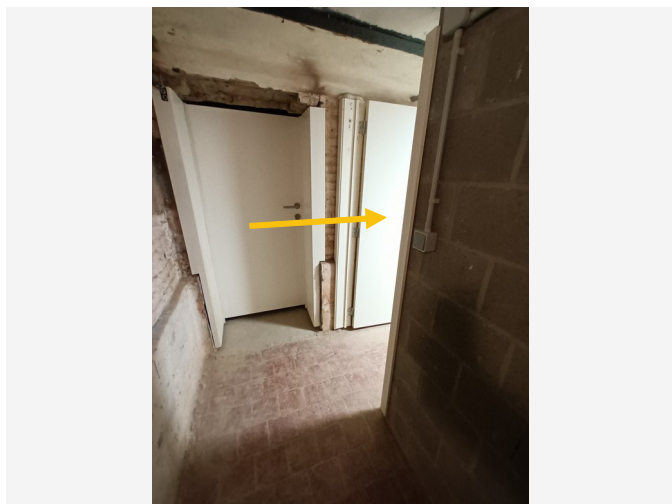
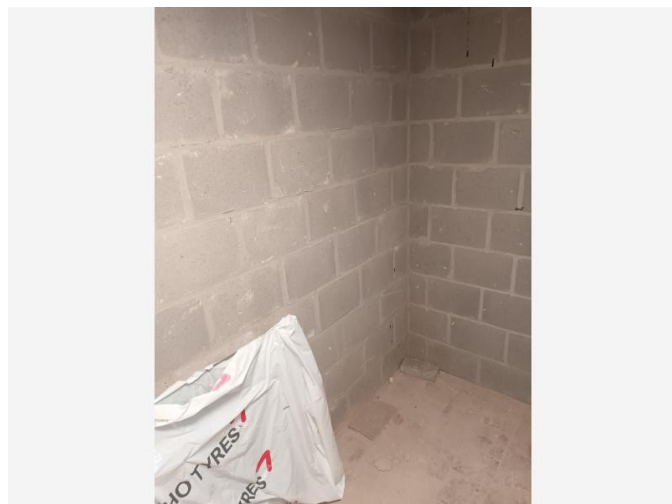
De kelderberging werd gecontroleerd en als niet asbestverdacht beschouwd.

Basis voor advies	De asbestdeskundige beoordeelt het materiaal als niet-asbestverdacht.
--------------------------	---

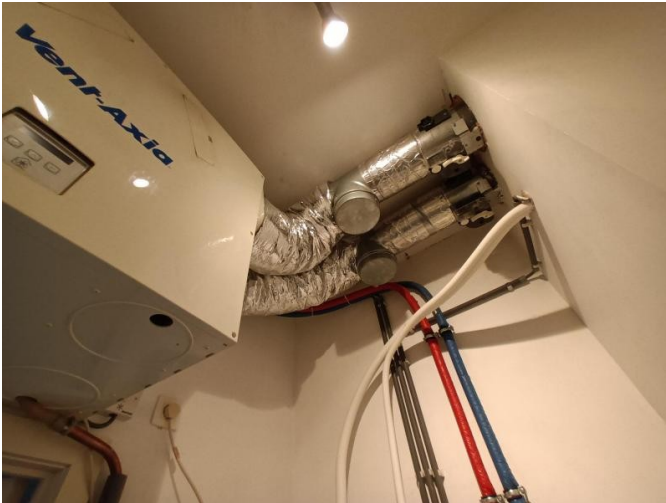
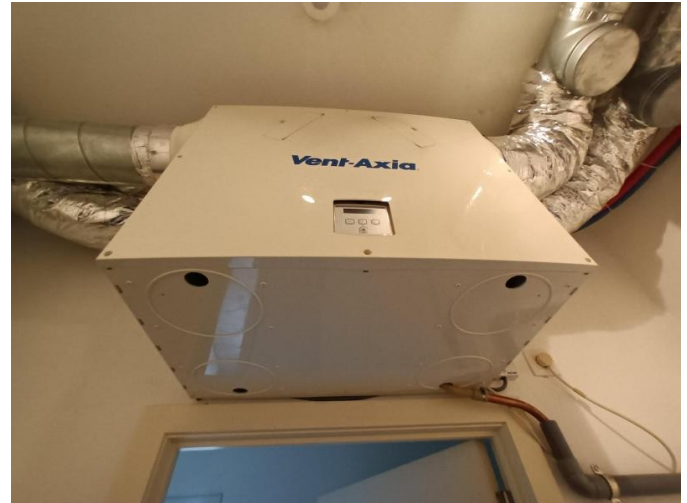
De toestellen, warmtepomp en airco zijn niet asbestverdacht.

Basis voor advies	De asbestdeskundige beoordeelt het materiaal als niet-asbestverdacht.
--------------------------	---

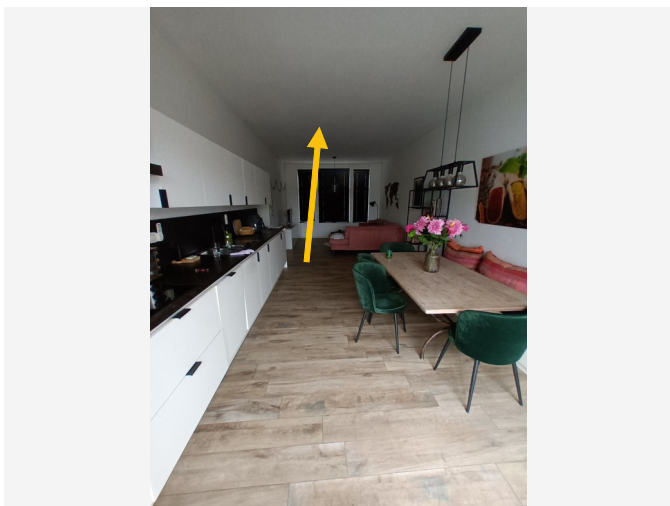
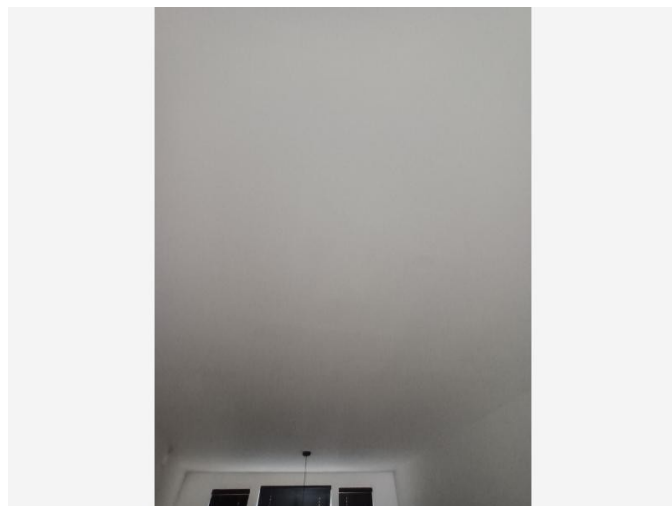
Alle plafonds zijn afgewerkt met valse plafonds in plaatmateriaal. Het is niet duidelijk of er pleisterwerk of ander verdacht asbestmateriaal aanwezig is achter deze valse plafonds, het is aangewezen om bijkomend onderzoek uit te voeren bij werken. Het plafond bestaat uit gipsplaten. Zonder destructieve handeling is het niet mogelijk om na te gaan of er asbesthoudende materialen aanwezig zijn achter de plafondbewerking. Als bij sloop of renovatie blijkt dat er boven dit plafond nog pleisterwerk aanwezig is, moet dit bemonsterd worden.

Basis voor advies	De asbestdeskundige beoordeelt het materiaal als niet-asbestverdacht.
--------------------------	---

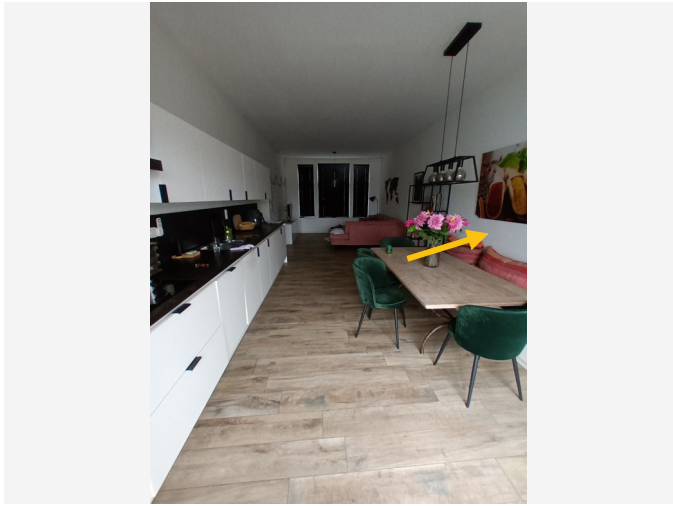
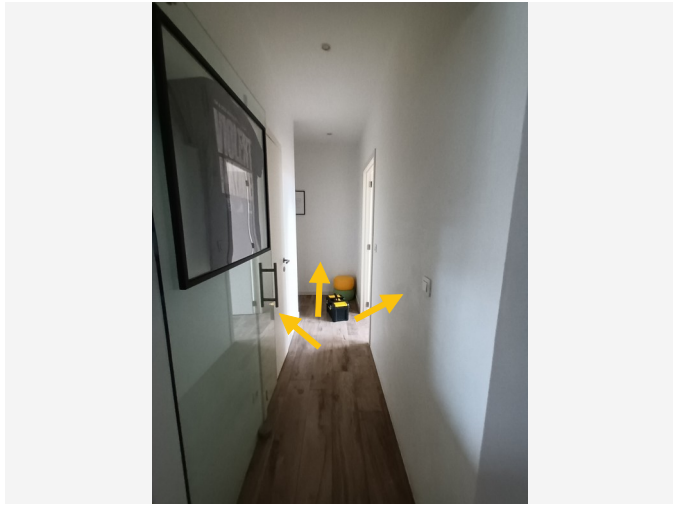
De meeste binnenwanden zijn afgewerkt met valse wanden. Het is niet duidelijk of er pleisterwerk aanwezig is achter deze valse wanden, het is aangewezen om bijkomend onderzoek uit te voeren bij werken.

Basis voor advies	De asbestdeskundige beoordeelt het materiaal als niet-asbestverdacht.
--------------------------	---

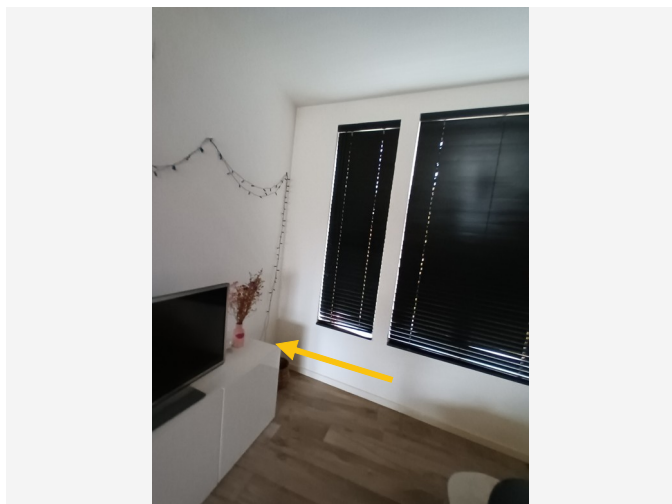
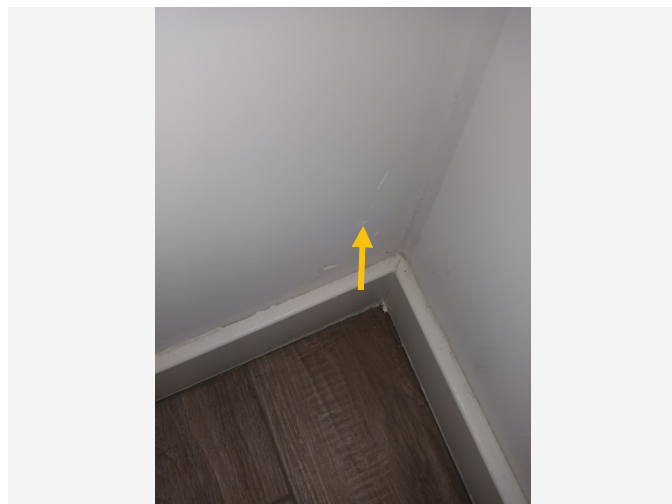
Fiche 5: Muurpleister

Geen asbest

#	Type	Referentie	Resultaat
5.1	Mengmonster	001	Geen asbest

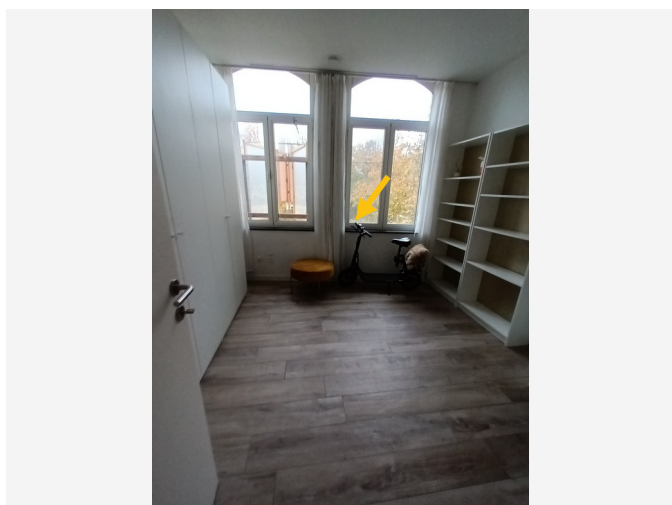
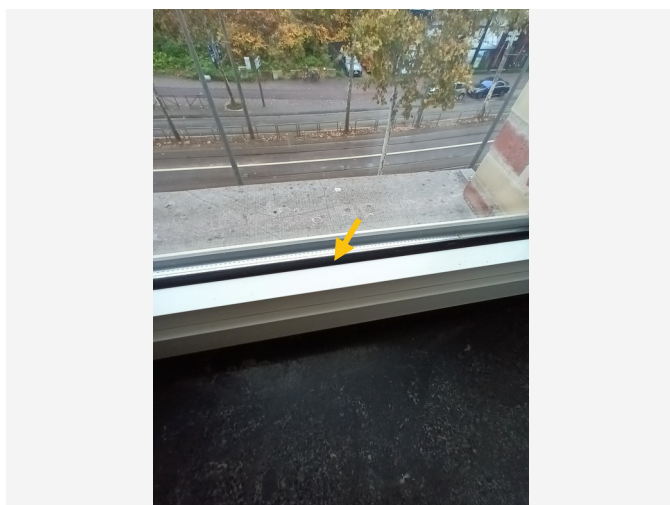
Beschrijving	Notitie	Terug te vinden op plannen
Fiche 6: Kit niet verdacht (visueel vastgesteld)	De gebruikte siliconen kit is niet asbestverdacht	-
