# Asbestinventarisatetest

23016D0184/00S004

Attestnummer : 20240815-000112.000

**Niet-asbestveilig**

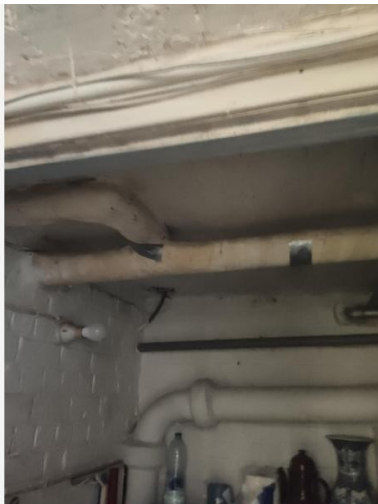
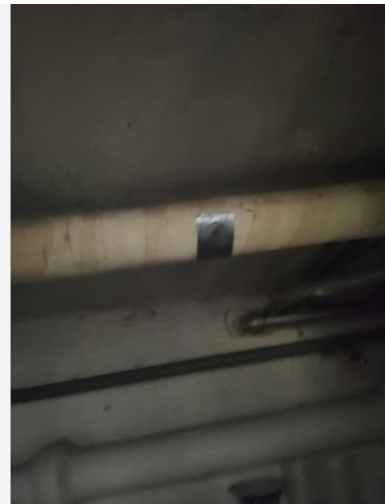
**Dringend verwijderen**

| Eindbeoordeling materiaalrisico | Hoog materiaalrisico en/of hoge kans op vezelvrijgave |

| Gebondenheid | Categorie 2: niet-hechtgebonden met matrix |
| Asbestsoort (vezeltype) | Crocidoliet aanwezig |
| Asbestconcentratie | Hoog (>= 50%) |
| Toestand van het materiaal | Licht beschadigd, licht verweerd. Intact calciumsilicaatmateriaal of categorie III 'gebondenheid' |

| # | Type | Referentie | Resultaat |
|---|---|---|---|
| 1.1 | Mengmonster | 004 | Amosiet |
| 1.2 | Mengmonster | 005 | Amosiet, Crocidoliet |

| Beschrijving | Thermische buisisolatie kelder |

- Zorg voor een veilig beheer. Vermijd het beschadigen van het asbestmateriaal. Controleer de toestand jaarlijks op wijzigingen.
- Verwijder dit asbestmateriaal zo snel mogelijk. Volg de toestand goed op.

- Hermetische zone (erkend asbestverwijderaar)  
Verwijderingsvoorschriften volgens Codex over het welzijn op het werk Art. VI.3-61

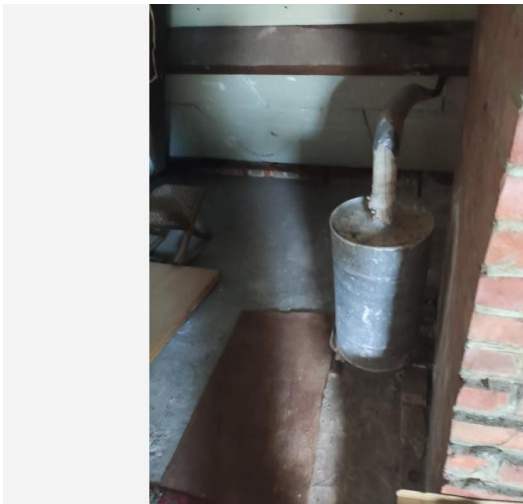
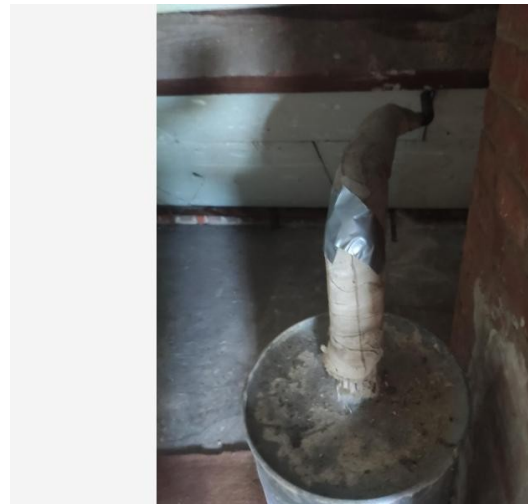
**Dringend verwijderen**

| Eindbeoordeling materiaalrisico | Hoog materiaalrisico en/of hoge kans op vezelvrijgave |

| Gebondenheid | Categorie 2: niet-hechtgebonden met matrix |
| Asbestsoort (vezeltype) | Amfibool aanwezig, uitgezonderd crocidoliet |
| Asbestconcentratie | Hoog (>= 50%) |
| Toestand van het materiaal | Matig beschadigd, matig verweerd |

| # | Type | Referentie | Resultaat |
|---|---|---|---|
| 2.1 | Puntmonster | 006 | Amosiet |

| Beschrijving | Thermische buisisolatie zolder |

- Zorg voor een veilig beheer. Vermijd het beschadigen van het asbestmateriaal. Controleer de toestand jaarlijks op wijzigingen.
- Verwijder dit asbestmateriaal zo snel mogelijk. Volg de toestand goed op.

- Hermetische zone (erkend asbestverwijderaar)  
Verwijderingsvoorschriften volgens Codex over het welzijn op het werk Art. VI.3-61

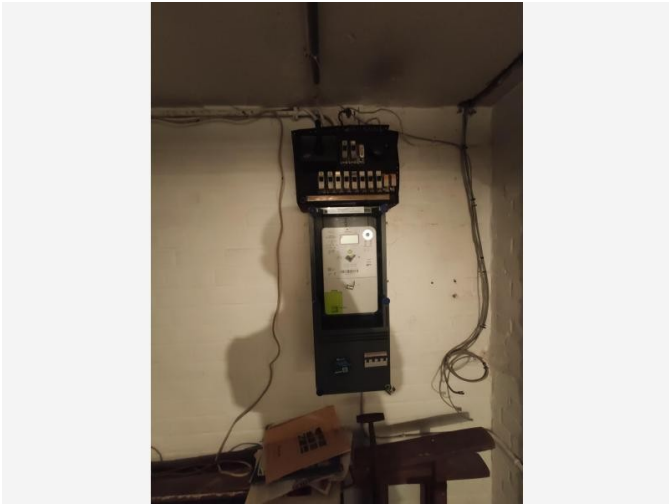
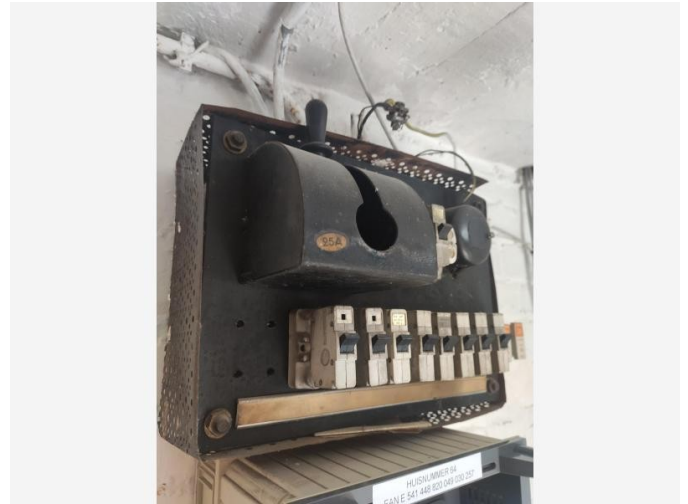
Verwijderen

| Eindbeoordeling materiaalrisico | Verhoogd materiaalrisico en/of verhoogde kans op vezelvrijgave |

| Gebondenheid | Categorie 1: hechtgebonden in oorsprong |
| Asbestsoort (vezeltype) | Crocidoliet aanwezig |
| Asbestconcentratie | Laag (< 50%) |
| Toestand van het materiaal | Licht beschadigd, licht verweerd. Intact calciumsilicaatmateriaal of categorie III 'gebondenheid' |

| Beschrijving | Plaat boven elektriciteitsmeter |
| Opmerking | Het betreft de plaat boven de elektriciteitsmeter in de kelder waar enkele zekeringen aan bevestigd zijn. |

- Zorg voor een veilig beheer. Vermijd het beschadigen van het asbestmateriaal. Controleer de toestand jaarlijks op wijzigingen.

- Eenvoudige handelingen: mag via doe-het-zelf of door werknemer(s) met opleidingsattest eenvoudige handelingen  
Verwijderingsvoorschriften volgens Codex over het welzijn op het werk Art. VI.3-54
- Eenvoudige handelingen: enkel door erkend asbestverwijderaar  
Verwijderingsvoorschriften volgens Codex over het welzijn op het werk Art. VI.3-54

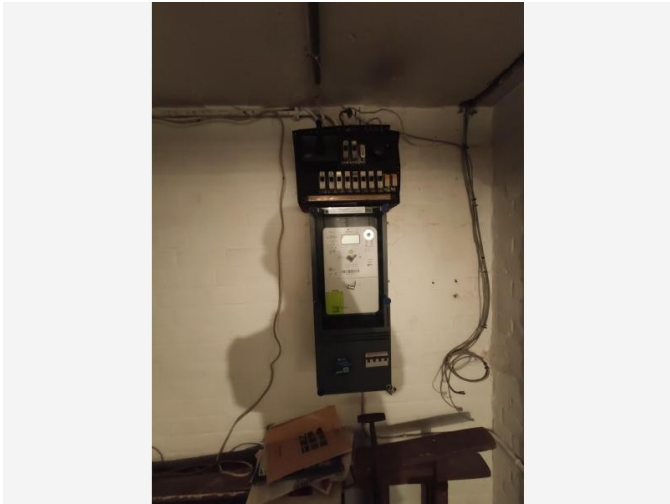
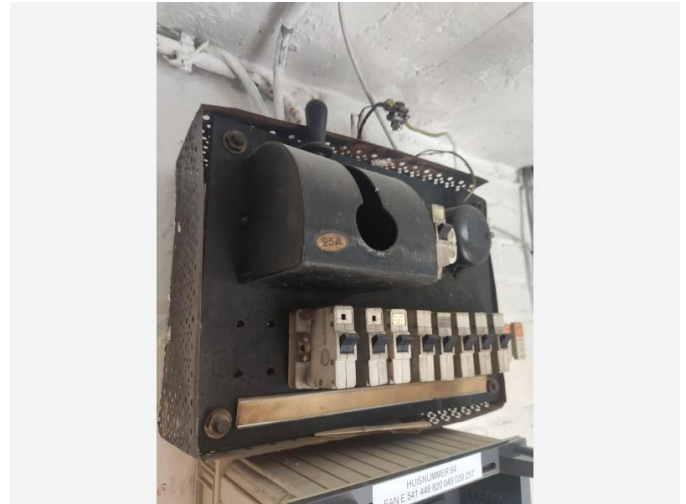
Zorgvuldig beheren

| Eindbeoordeling materiaalrisico | Laag materiaalrisico en/of verlaagde kans op vezelvrijgave |

| Gebondenheid | Categorie 1: hechtgebonden in oorsprong |
| Asbestsoort (vezeltype) | Crocidoliet aanwezig |
| Asbestconcentratie | Laag (< 50%) |
| Toestand van het materiaal | Onbeschadigd, niet verweerd |

| Beschrijving | Elektrisch materiaal |

- Zorg voor een veilig beheer. Vermijd het beschadigen van het asbestmateriaal. Controleer de toestand jaarlijks op wijzigingen.

- Eenvoudige handelingen: mag via doe-het-zelf of door werknemer(s) met opleidingsattest eenvoudige handelingen  
Verwijderingsvoorschriften volgens Codex over het welzijn op het werk Art. VI.3-54
- Eenvoudige handelingen: enkel door erkend asbestverwijderaar  
Verwijderingsvoorschriften volgens Codex over het welzijn op het werk Art. VI.3-54

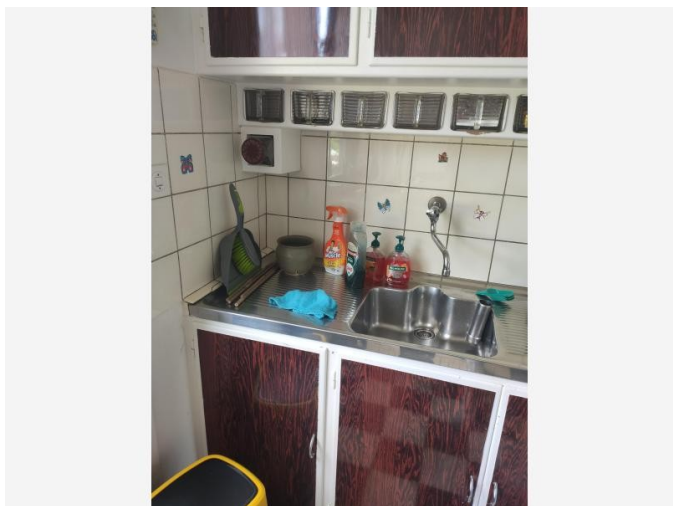
Kans op aanwezigheid van asbestverdachte lijmlaag achter wandtegels in de keuken. Staalname niet mogelijk binnen het kader van een niet-destructieve inventaris.

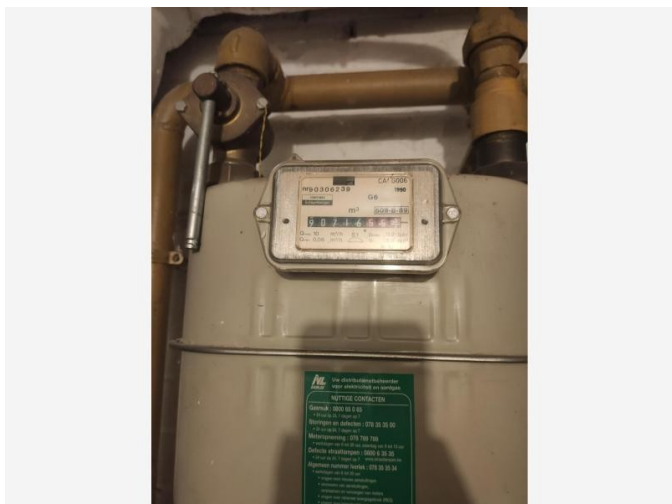
Kans op aanwezigheid van asbestverdachte pakking in gasmeter met risicoproductiejaar (1990). Staalname niet mogelijk binnen het kader van een niet-destructieve inventaris.

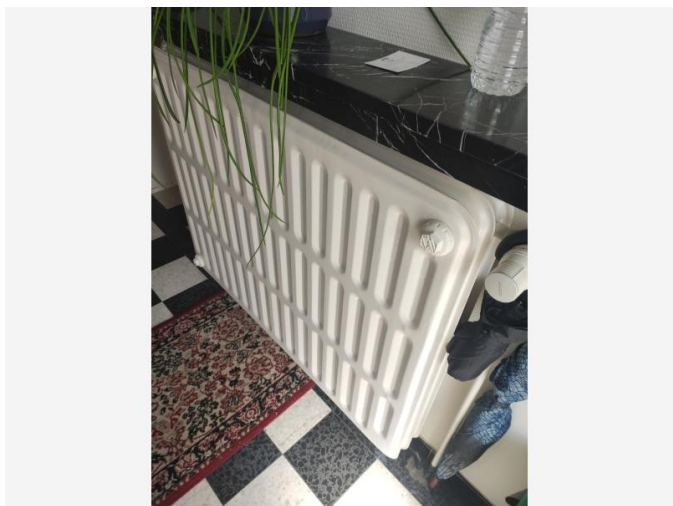
Kans op aanwezigheid van asbestverdachte pakking in oude verwarmingen met onbekend productiejaar. Staalname niet mogelijk binnen het kader van een niet-destructieve inventaris.

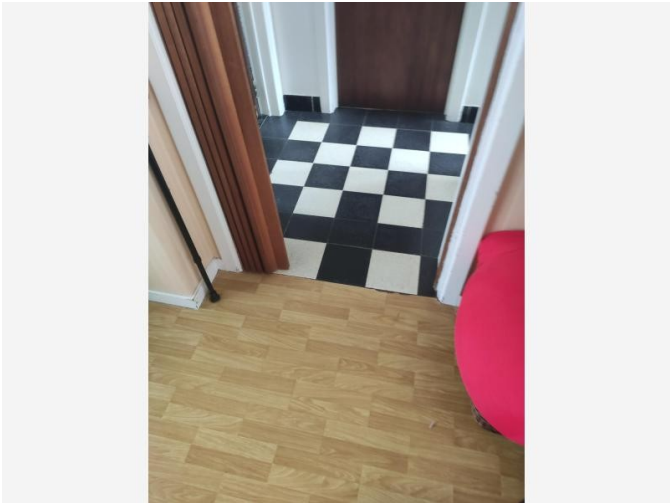
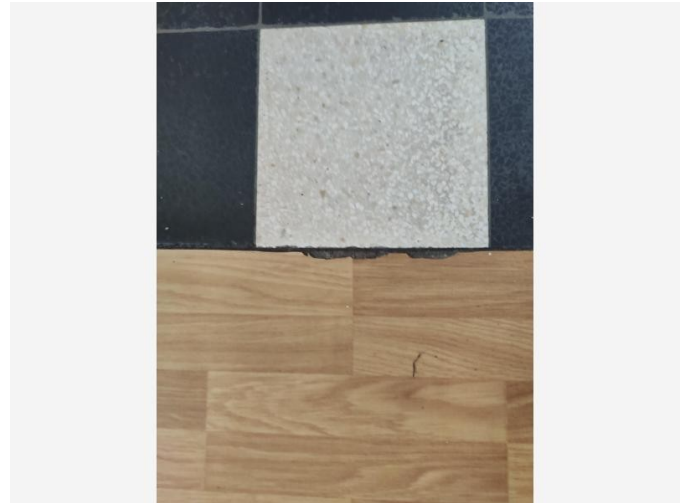
## Fiche 9: Vinylvloerbekleding living

Geen asbest

| # | Type | Referentie | Resultaat |
|---|---|---|---|
| 9.1 | Puntmonster | 003 | Geen asbest |

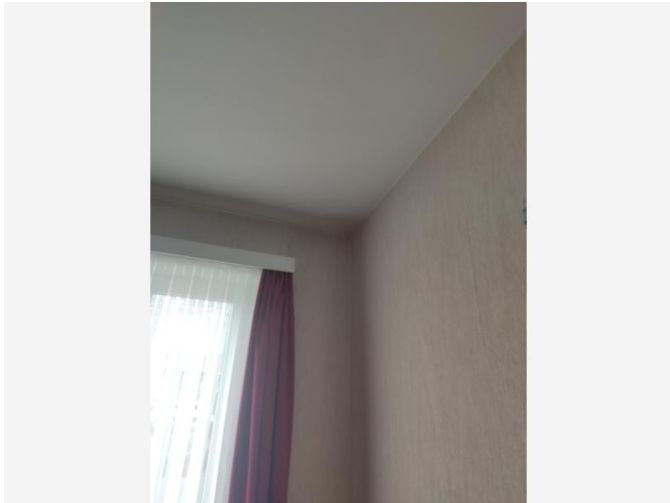
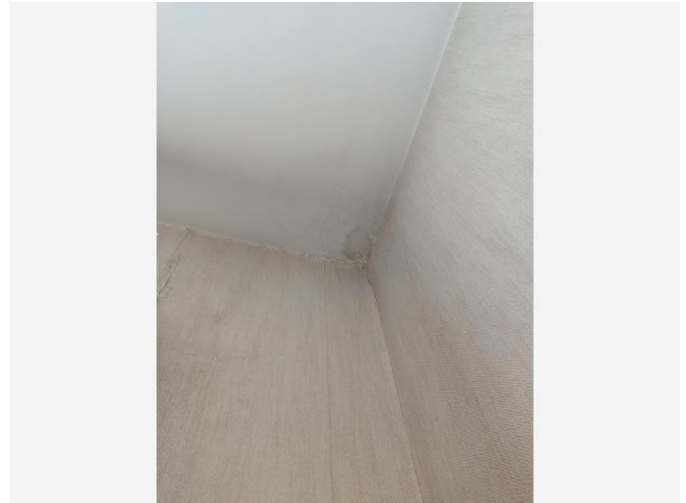
## Fiche 10: Pleisterwerk plafond

Geen asbest

| # | Type | Referentie | Resultaat |
|---|---|---|---|
| 10.1 | Mengmonster | 002 | Geen asbest |
