# Asbestinventarisatetest

Culenburglaan 8, 2320 Hoogstraten

Attestnummer : 20260302-000379.000

Uitgegeven op : 02.03.2026

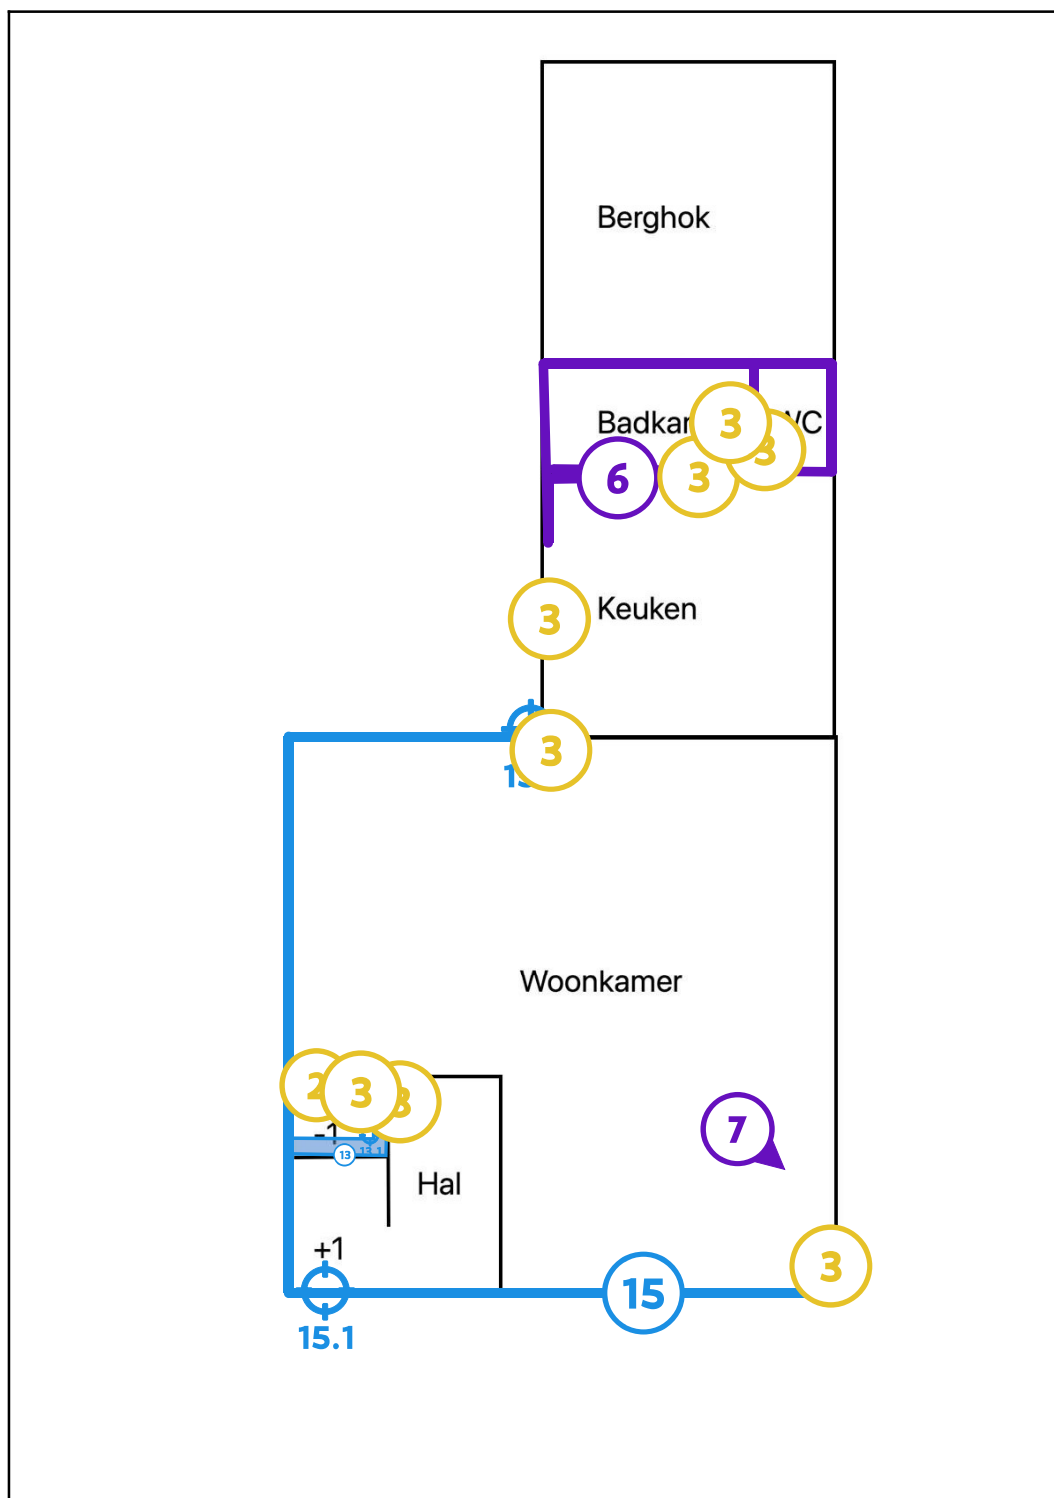
## Plan 1.2: Grondplan gelijkvloers

| 2. Bakeliet kasten | Asbestmateriaal | Zorgvuldig beheren |
| 3. Bakeliet schakelaars/stopcontacten | Asbestmateriaal | Zorgvuldig beheren |

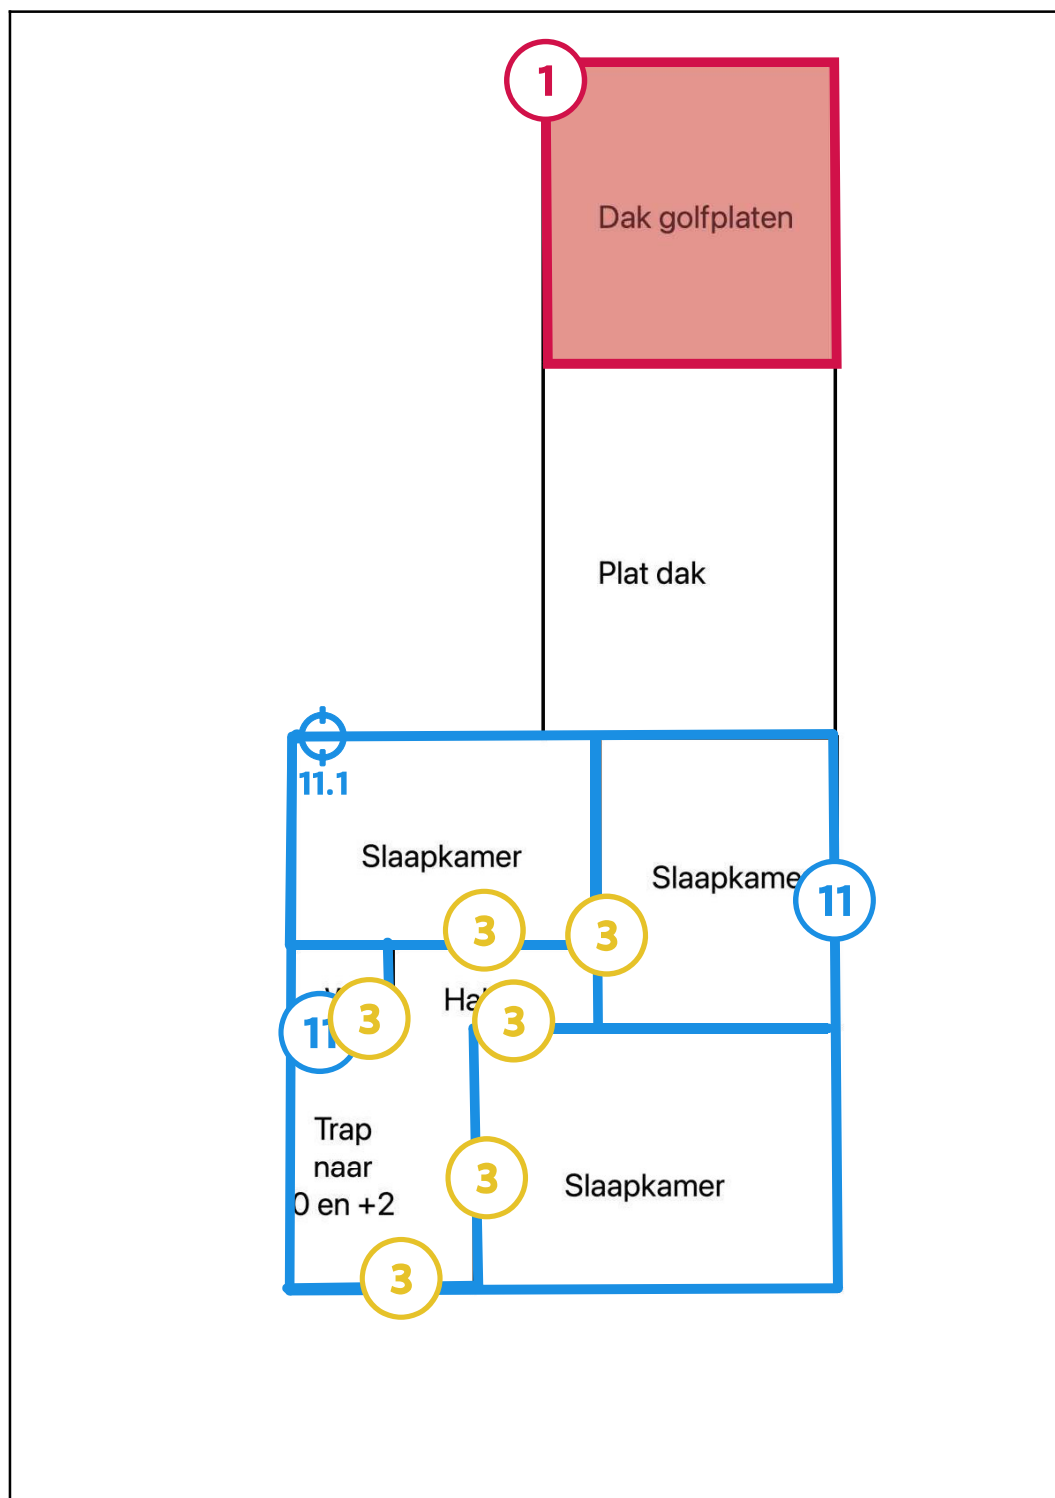
## Plan 1.6: Grondplan eerste verdieping muren

| 1. Dak bestaande uit golfplaten | Asbestmateriaal | Dringend verwijderen |
| 3. Bakeliet schakelaars/stopcontacten | Asbestmateriaal | Zorgvuldig beheren |

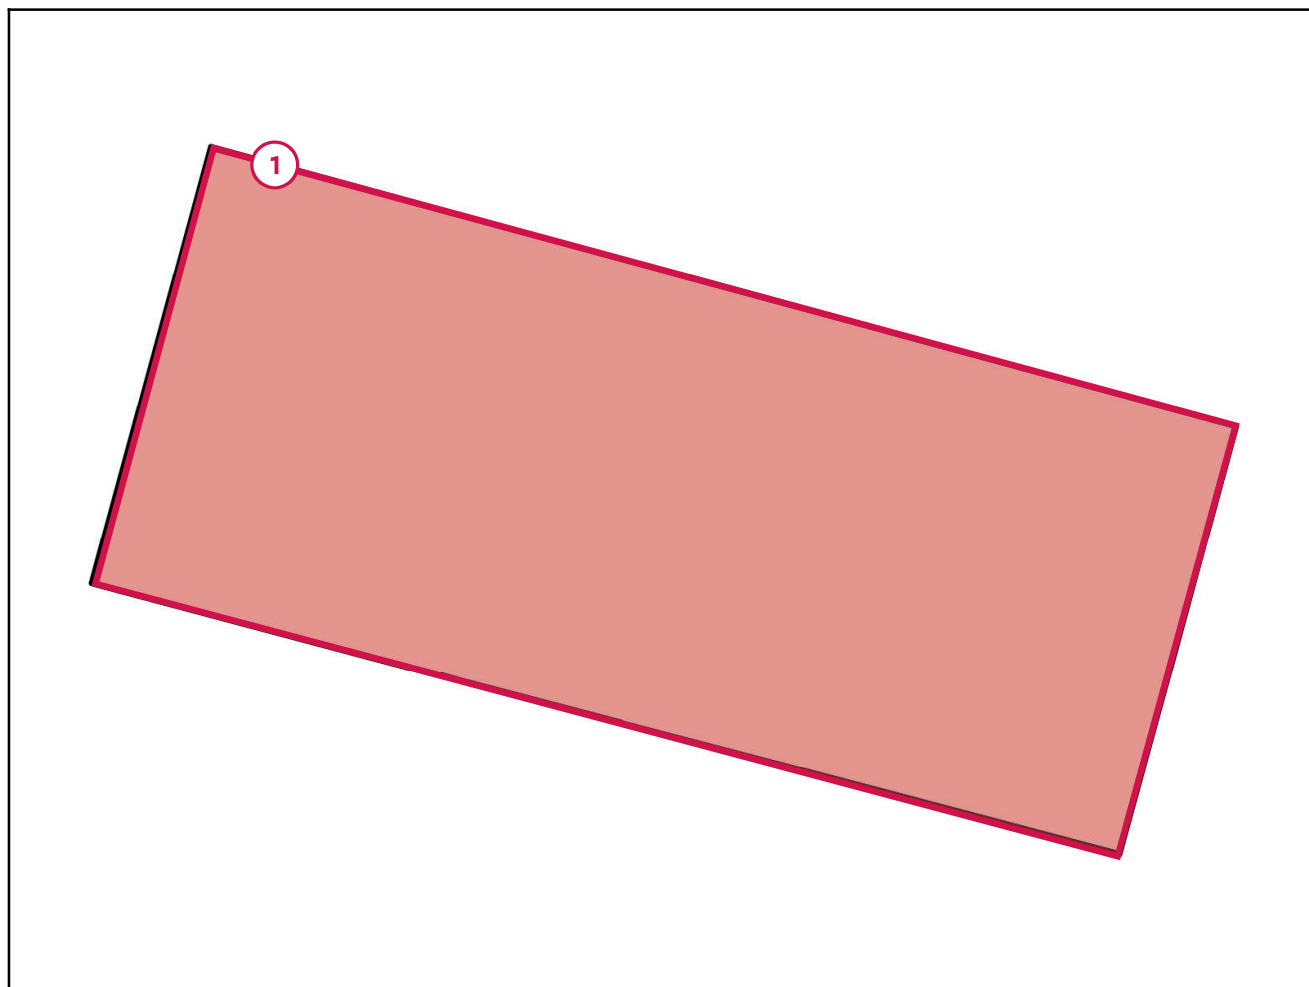
## Plan 2.2: Grondplan garage golfplaten

| Beschrijving | Type | Actie |
|---|---|---|
| 1. Dak bestaande uit golfplaten | Asbestmateriaal | Dringend verwijderen |

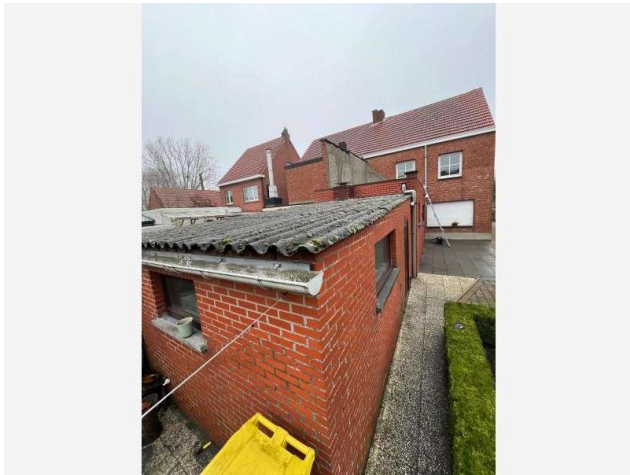
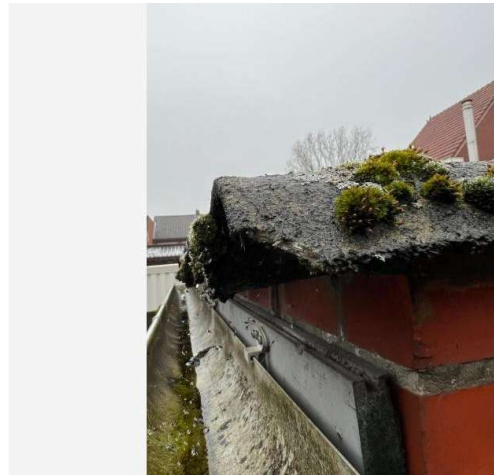
| Eindbeoordeling materiaalrisico | Hoog materiaalrisico en/of hoge kans op vezelvrijgave |
| Opmerking | Wij weerhouden de toestand "matig beschadigd, matig verweerd" omwille van de aanwezigheid van mos en de toestand van de golfplaten. |

| Asbestsoort (vezeltype) | Crocidoliet aanwezig |
| Toestand van het materiaal | Matig beschadigd, matig verweerd |

| Opmerking | Op het dak van de garage en het berghok treffen wij golfplaten aan. De hoeveelheid is een zo nauwkeurig mogelijke opmeting. Hieraan kunnen evenwel geen rechten worden ontleend. Wij stellen met het blote oog vast dat er vezels aanwezig zijn. |

**Dringend verwijderen**

- Verwijder dit asbestmateriaal zo snel mogelijk. Volg de toestand goed op.
- Hemelwater dat afspoelt van asbestcement daken of gevels kan asbestdeeltjes bevatten. Gebruik het enkel voor gesloten circuits (bv. spoelen toiletten). Reinig na het vervangen van het dak of de gevel de dakgoten en regenwaterput of -ton om asbesthoudend sediment of slib te verwijderen

- Eenvoudige handelingen: mag via doe-het-zelf of door werknemer(s) met opleidingsattest eenvoudige handelingen  
Deze toepassing kan door een aannemer die over een opleidingsattest eenvoudige handelingen beschikt of door een particulier (doe-het-zelf), verwijderd worden indien er geen verhoogd risico op vrijgave van asbestvezels (max. concentratie 0,01 vezels/cm<sup>3</sup> - CODEX Art. VI.3-54) ontstaat en de toepassing voorafgaand wordt gefixeerd/bevochtigd; de individuele elementen zonder machinale werktuigen (boormachine, slijpschijf, hogedrukreiniger,...) en zonder breken of gooien een voor een losgemaakt worden; en ten slotte dubbel en luchtdicht verpakt weggevoerd worden naar een erkend afvalpunt (recyclagepark).

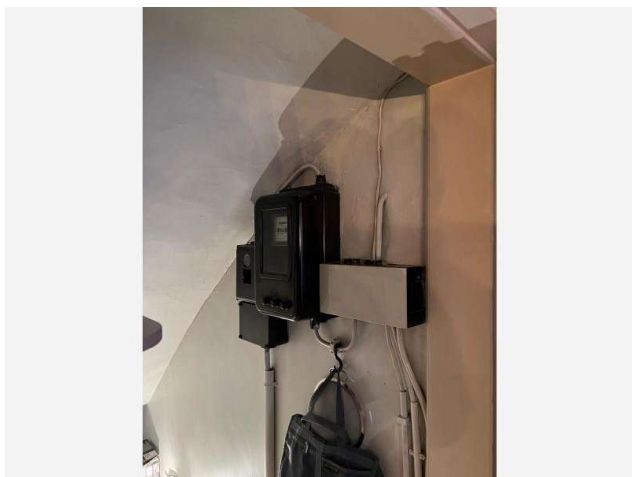
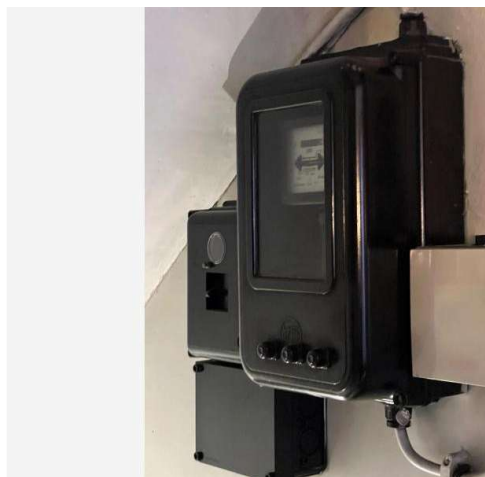
Laag materiaalrisico en/of verlaagde kans op vezelvrijgave

| Toestand van het materiaal | Onbeschadigd, niet verweerd |

| Opmerking | In de trapruimte naar de kelder treffen wij bakeliet aan. Wij gaan over tot staalname voor verder onderzoek. De hoeveelheid is een zo nauwkeurig mogelijke opmeting. Hieraan kunnen evenwel geen rechten worden ontleend. |

Zorgvuldig beheren

- Zorg voor een veilig beheer. Vermijd het beschadigen van het asbestmateriaal. Controleer de toestand jaarlijks op wijzigingen.
- Voer bijkomende staalname(s) uit.

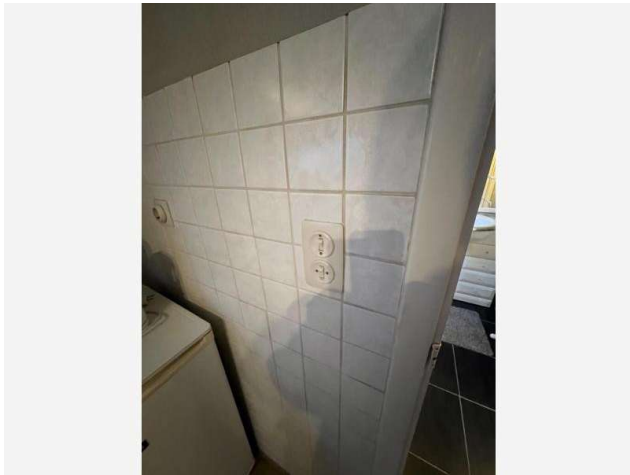
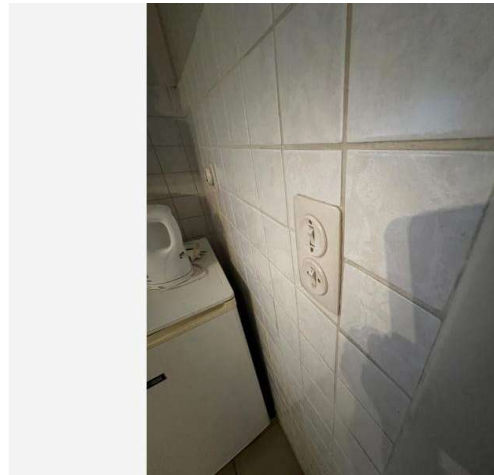
| Opmerking | Op meerdere plaatsen treffen wij bakelieten schakelaars en stopcontacten aan. De hoeveelheid is een zo nauwkeurig mogelijke opmeting. Hieraan kunnen evenwel geen rechten worden ontleend. De hoeveelheid en locaties zijn indicatief. |
