Asbestinventarisatetest

Kluizeveldenstraat 81, 2170 Antwerpen

Attestnummer : 20250430-000472.000

Uitgegeven op : 30.04.2025

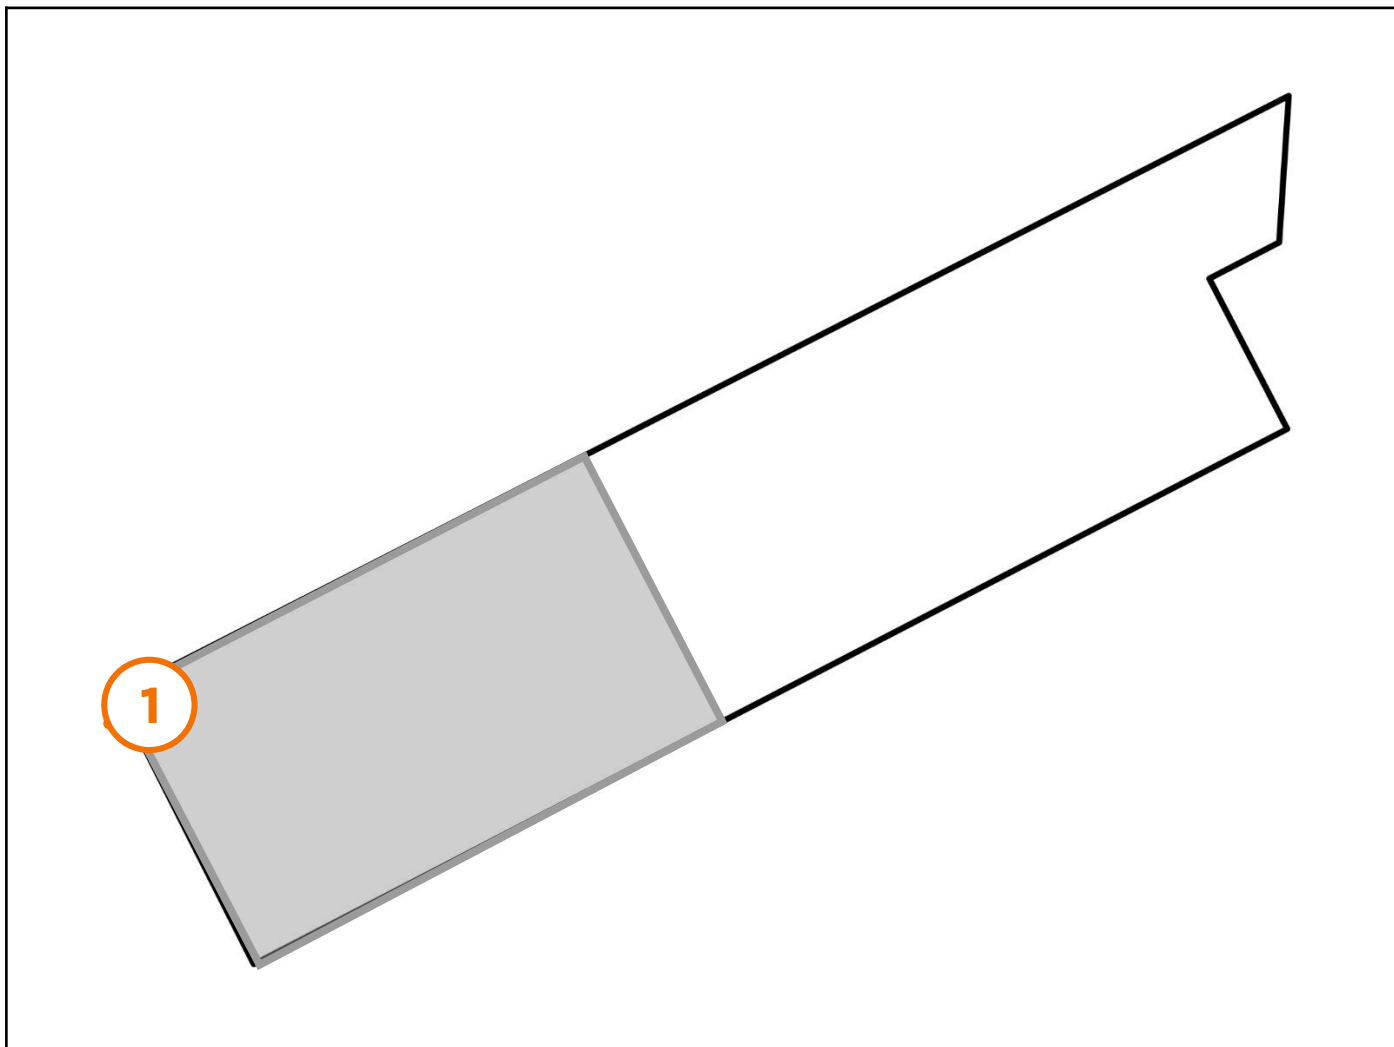
Plan 1.1: Woning plan kelder

Beschrijving	Type	Actie
1. Cementbuis	Asbestmateriaal	Verwijderen

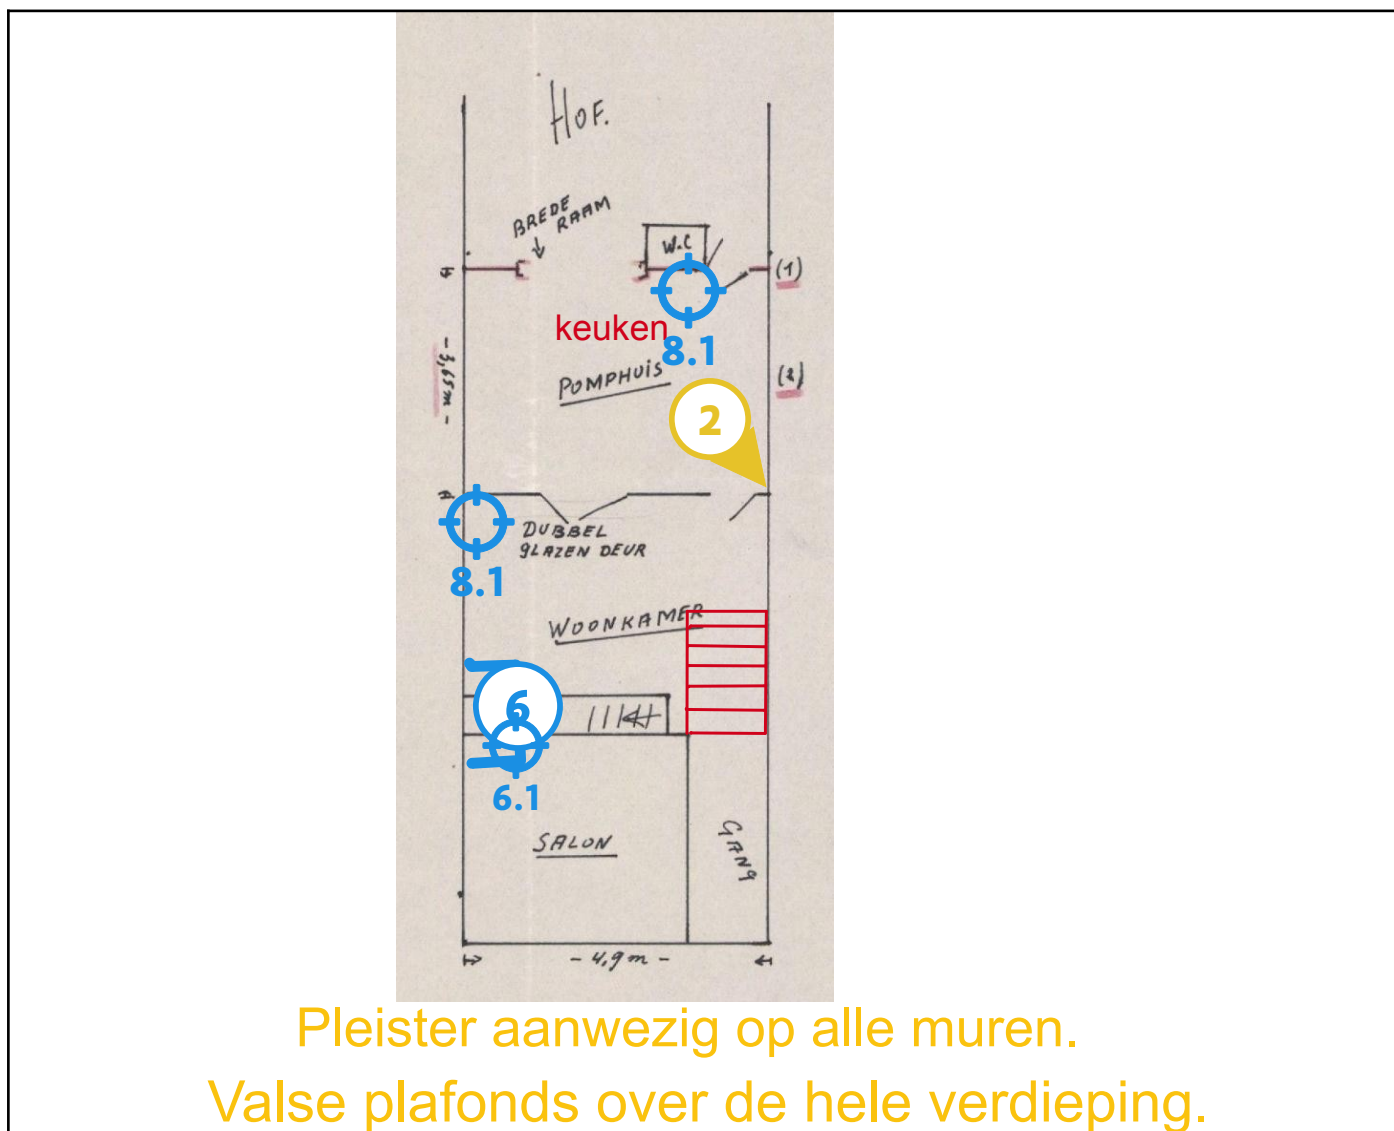
Plan 1.2: Woning plan gelijkvloers

Beschrijving	Type	Actie
2. Bakeliet zekeringkastje	Asbestmateriaal	Zorgvuldig beheren
3. Valse plafonds	Advies	-
6. Koord kachel	Geen asbest	-
6.1 Code: Staal 3.1 koord kachel	Puntmonster	-
8. Pleister muren	Geen asbest	-
8.1 Code: Staal 1.1 pleister muren	Mengmonster	-

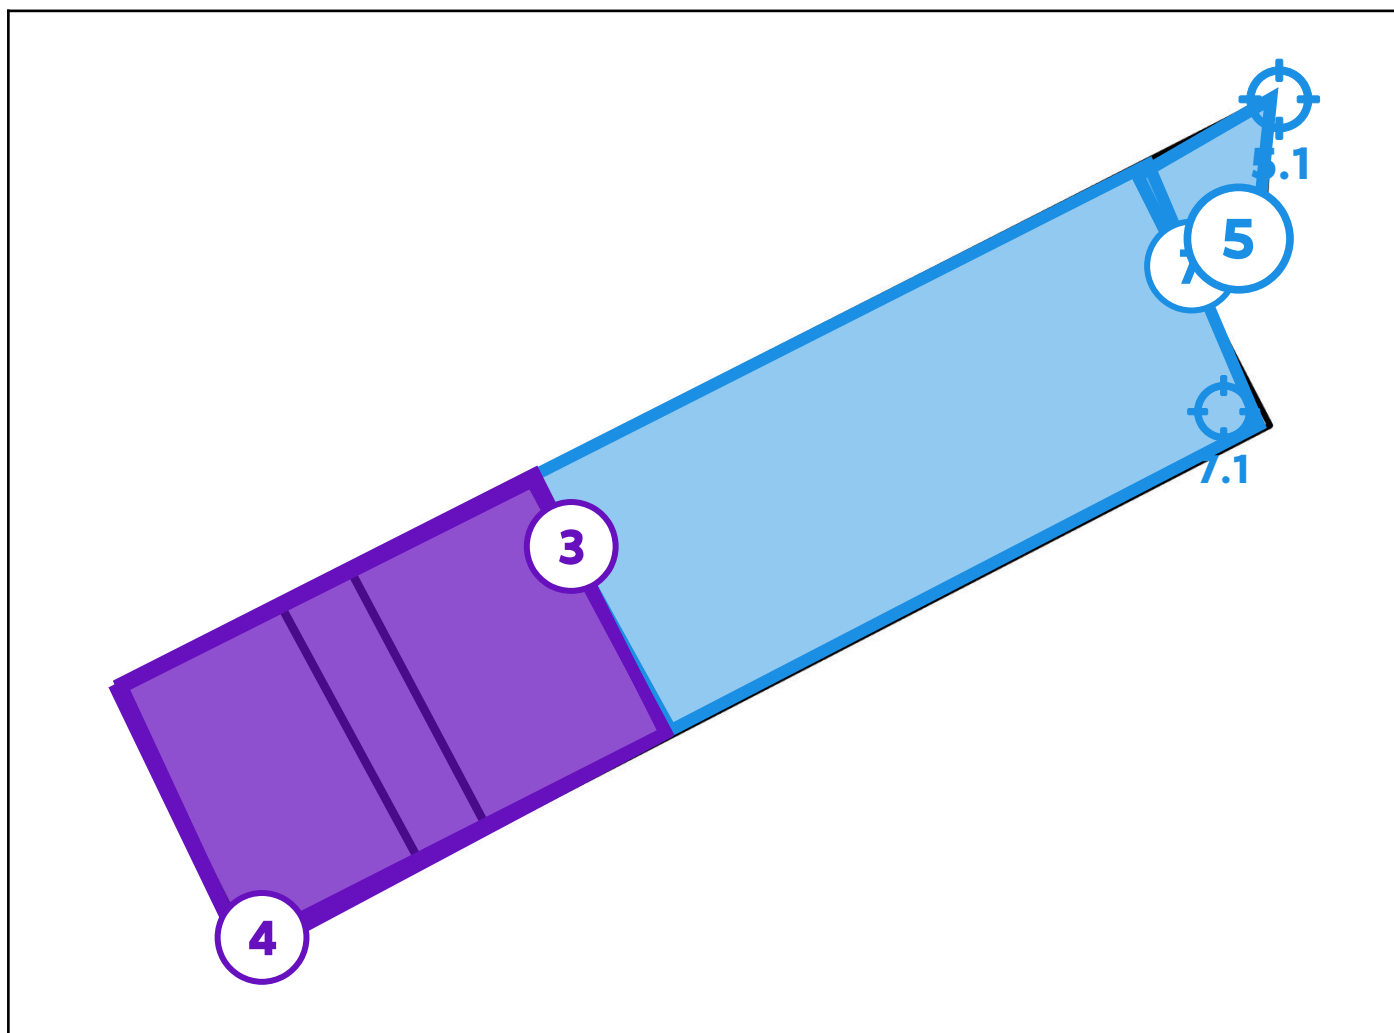
Plan 1.3: Woning plan 1ste verdieping

Beschrijving	Type	Actie
3. Valse plafonds	Advies	-
4. Roofing boven 1ste verdieping	Advies	-
5. Roofing tuinhuis	Geen asbest	-
5.1 Code: Staal 2.1 roofing tuinhuis	Mengmonster	-
7. Roofing plat dak	Geen asbest	-
7.1 Code: Staal 4.1 roofing plat dak woning	Puntmonster	-

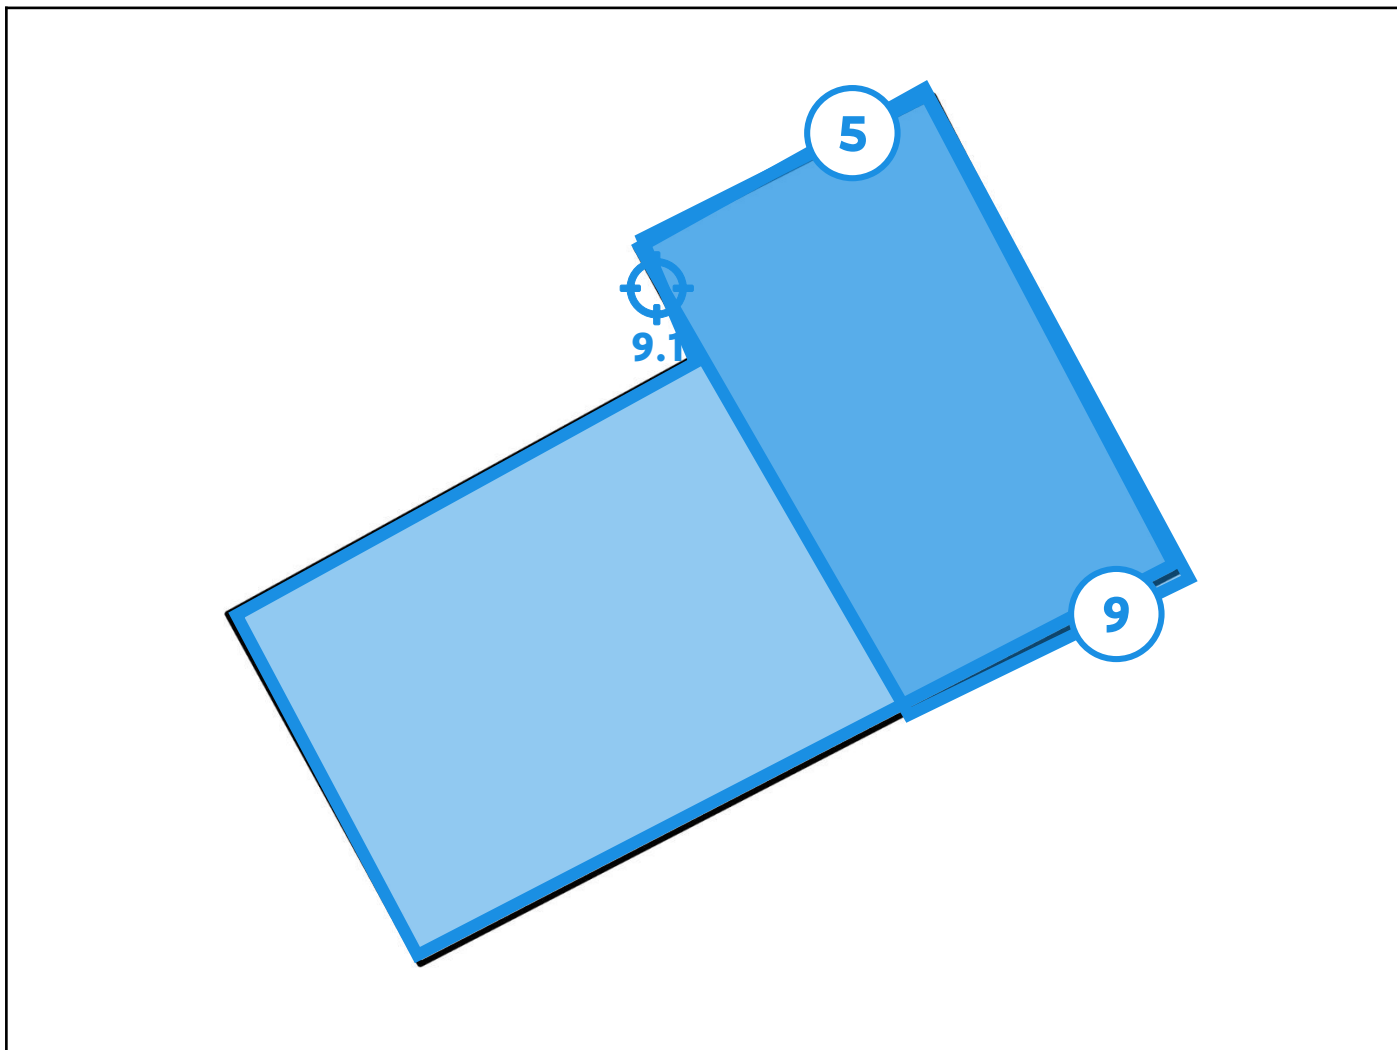
Plan 2.1: Tuinhuis plan

Beschrijving	Type	Actie
5. Roofing tuinhuis	Geen asbest	-
9. Vloerbekleding	Geen asbest	-
9.1 Code: Staal 5.1 vloerbekleding	Mengmonster	-

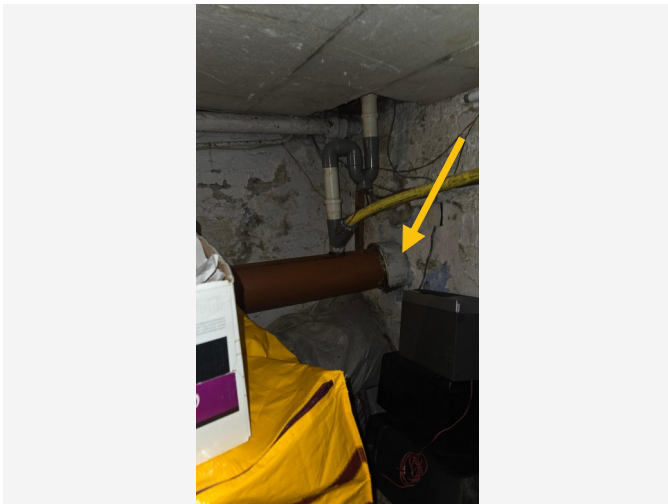
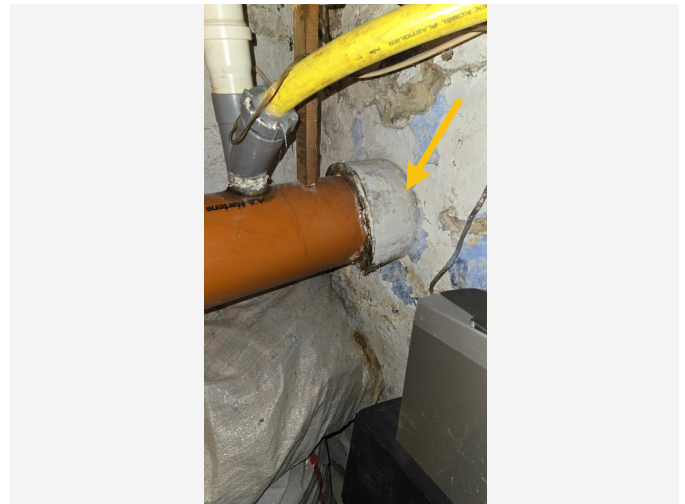
Verhoogd materiaalrisico en/of verhoogde kans op vezelvrijgave

Gebondenheid	Categorie 1: hechtgebonden in oorsprong
Asbestsoort (vezeltype)	Crocidoliet aanwezig
Asbestconcentratie	Laag (< 50%)
Afschermingsgraad van het gehele materiaal	Geheel of deels (ook) vrij aan de binnenlucht
Toestand van het materiaal	Licht beschadigd, licht verweerd. Intact calciumsilicaatmateriaal of categorie III 'gebondenheid'

Beschrijving	Cementbuis
Omgeving	Binnen
Primaire drager	Schacht-koker (technisch)
Asbestmateriaal	Buis, koker, leiding, pijp, doorvoer
Bindmiddel van asbestmateriaal	Cement
Gebondenheid op basis van bindmiddel	Hecht
Hoeveelheid (lengte - omtrek - dikte - aantal)	<ul style="list-style-type: none">• 0,50 m - 30,00 cm - 2,00 cm - 1 stuk
Totaal volume	0,003 m ³
Eenvoudig bereikbaar	Ja
Bevestigingswijze	<ul style="list-style-type: none">• Verlijmd, ingegoten, versmeerd
Identificatiemethode	Vaststelling zonder monstername
Destructieve handeling voor identificatie	Nee
Opmerking	De precieze lengte is onbekend.

Verwijderen

- Zorg voor een veilig beheer. Vermijd het beschadigen van het asbestmateriaal. Controleer de toestand jaarlijks op wijzigingen.

- Eenvoudige handelingen: mag via doe-het-zelf of door werknemer(s) met opleidingsattest eenvoudige handelingen
Deze toepassing kan door een aannemer die over een opleidingsattest eenvoudige handelingen beschikt of door een particulier (doe-het-zelf), verwijderd worden indien er geen verhoogd risico op vrijgave van asbestvezels (max. concentratie 0,01 vezels/cm³ - CODEX Art. VI.3-54) ontstaat en de toepassing voorafgaand wordt gefixeerd/bevochtigd; de individuele elementen zonder machinale werktuigen en zonder breken of gooien een voor een losgemaakt worden; en ten slotte in gesloten verpakking weggevoerd worden naar een erkend afvalpunt (recyclagepark).

- Eenvoudige handelingen: enkel door erkend asbestverwijderaar
Indien bovenstaande criteria worden overschreden:

Deze toepassing kan enkel door een erkende asbestverwijderaar verwijderd worden omdat er hier automatisch een verhoogd risico op vrijgave van asbestvezels (max. concentratie 0,01 vezels/cm³ - CODEX - Art. VI.3-54) ontstaat. (Bron: VLAREM II: 6.4.0.1 par1, par2 en par3). Een erkend asbestverwijderaar moet ingeschakeld worden voor deze toepassingen die niet (kunnen) worden verwijderd door de couveuzemethode, door hermetische zone of door de materialen beschreven in Vlarem II, art. 6.4.0.1 par2. (Bron: Leidraad bij het Inspectieprotocol)

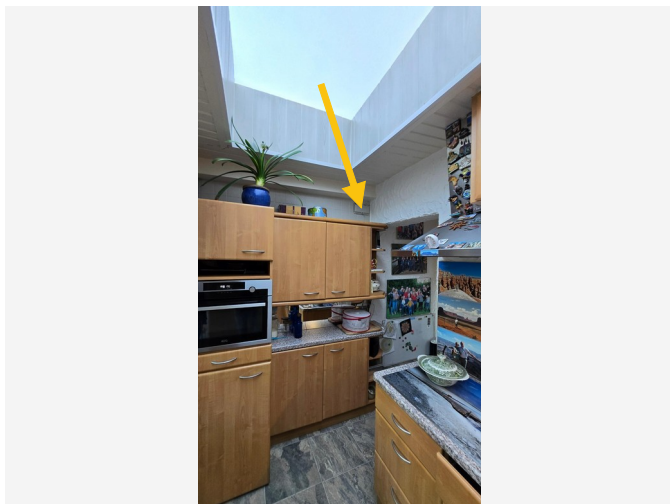
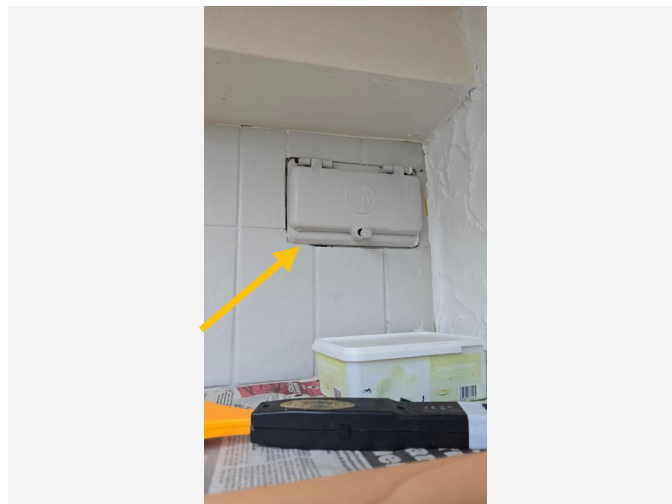
Eindbeoordeling materiaalrisico	Laag materiaalrisico en/of verlaagde kans op vezelvrijgave
---------------------------------	--

Gebondenheid	Categorie 1: hechtgebonden in oorsprong
Asbestsoort (vezeltype)	Crocidoliet aanwezig
Asbestconcentratie	Laag (< 50%)
Afschermingsgraad van het gehele materiaal	Geheel of deels (ook) vrij aan de binnenlucht
Toestand van het materiaal	Onbeschadigd, niet verweerd

Beschrijving	Bakeliet zekeringkastje
Omgeving	Binnen
Primaire drager	Communicatie en elektrische infrastructuur en uitrusting
Asbestmateriaal	Plaat, paneel, tablet - Type Bakeliet
Bindmiddel van asbestmateriaal	Kunststof of -hars
Gebondenheid op basis van bindmiddel	Hecht
Hoeveelheid (oppervlakte - dikte - aantal)	• 0,10 m ² - 1,00 cm - 1 stuk
Totaal volume	0,001 m ³
Eenvoudig bereikbaar	Ja
Bevestigingswijze	• Geschroefd
Identificatiemethode	Vaststelling zonder monstername
Destructieve handeling voor identificatie	Nee
Opmerking	De hoeveelheid is een schatting.

Zorgvuldig beheren

- Zorg voor een veilig beheer. Vermijd het beschadigen van het asbestmateriaal. Controleer de toestand jaarlijks op wijzigingen.

- Eenvoudige handelingen: mag via doe-het-zelf of door werknemer(s) met opleidingsattest eenvoudige handelingen
Deze toepassing kan door een aannemer die over een opleidingsattest eenvoudige handelingen beschikt of door een particulier (doe-het-zelf), verwijderd worden indien er geen verhoogd risico op vrijgave van asbestvezels (max. concentratie 0,01 vezels/cm³ - CODEX Art. VI.3-54) ontstaat en de toepassing voorafgaand wordt gefixeerd/bevochtigd; de individuele elementen zonder machinale werktuigen en zonder breken of gooien een voor een losgemaakt worden; en ten slotte in gesloten verpakking weggevoerd worden naar een erkend afvalpunt (recyclagepark).

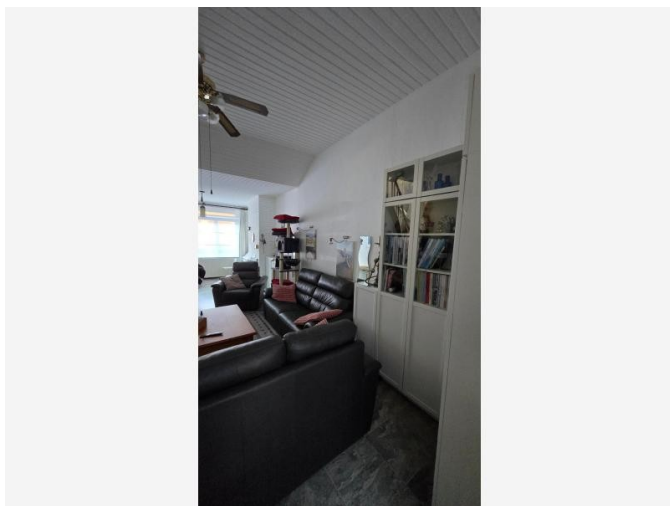
Valse plafonds over de hele woning. Achterliggend pleisterwerk niet waarneembaar.

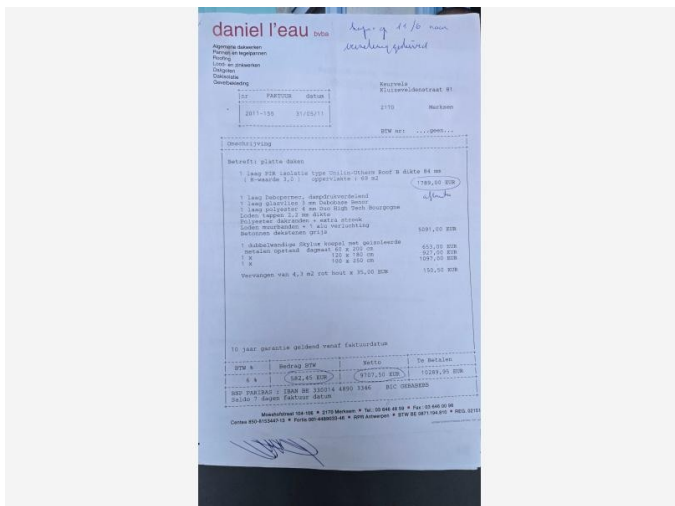
Fiche 4: Roofing boven 1ste verdieping

Factuur vervanging 2011

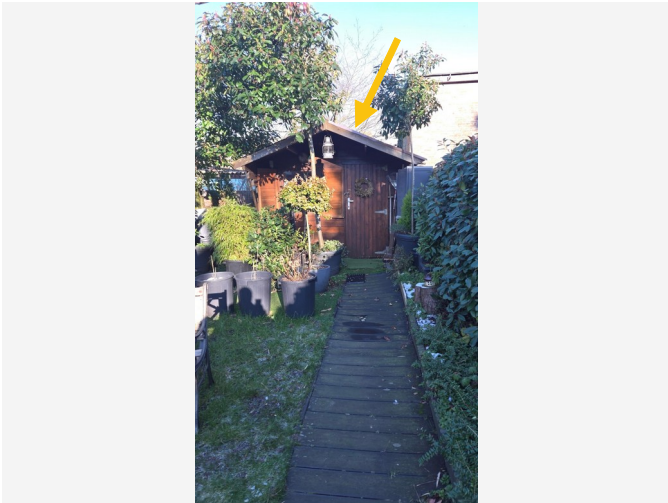
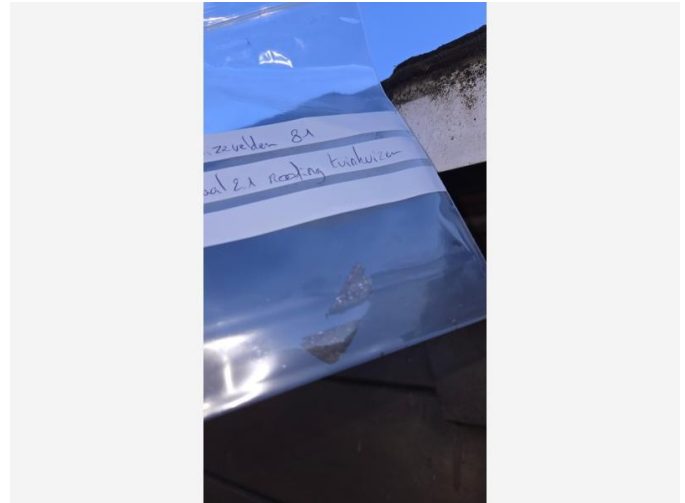
Fiche 5: Roofing tuinhuis

Geen asbest

#	Type	Referentie	Resultaat
5.1	Mengmonster	Staal 2.1 roofing tuinhuis	Geen asbest

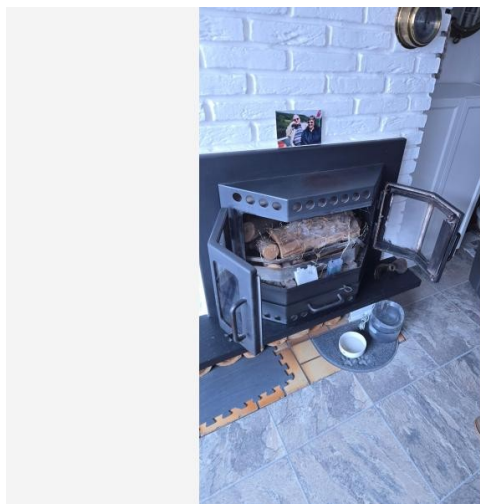
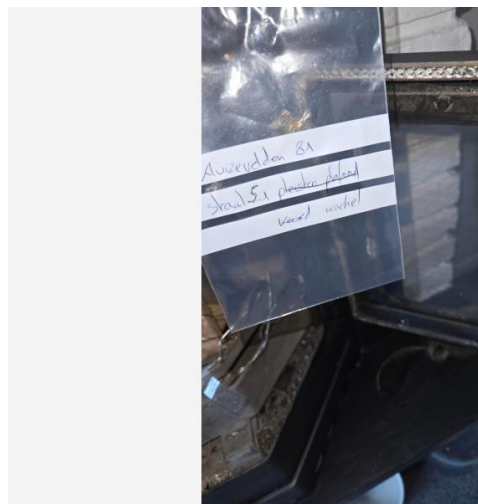
Fiche 6: Koord kachel

Geen asbest

#	Type	Referentie	Resultaat
6.1	Puntmonster	Staal 3.1 koord kachel	Geen asbest

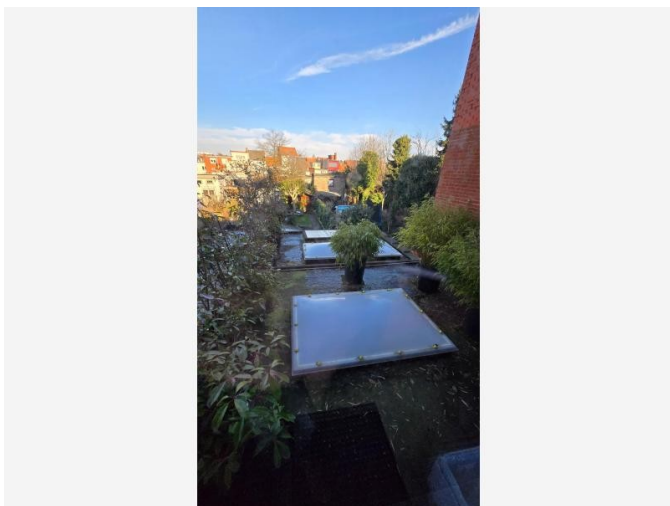
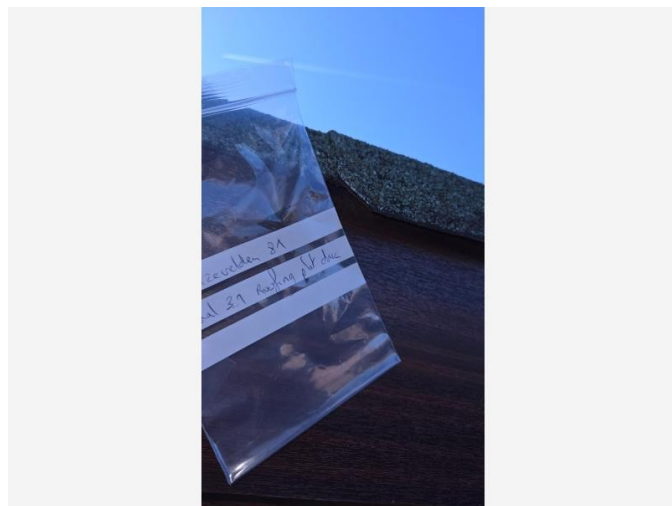
Fiche 7: Roofing plat dak

Geen asbest

#	Type	Referentie	Resultaat
7.1	Puntmonster	Staal 4.1 roofing plat dak woning	Geen asbest

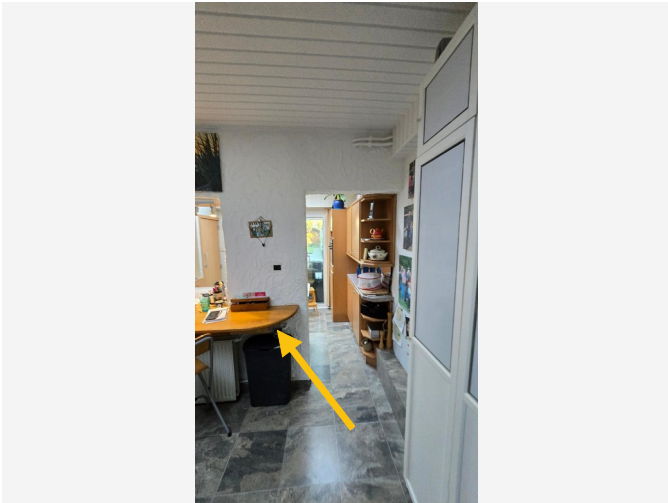
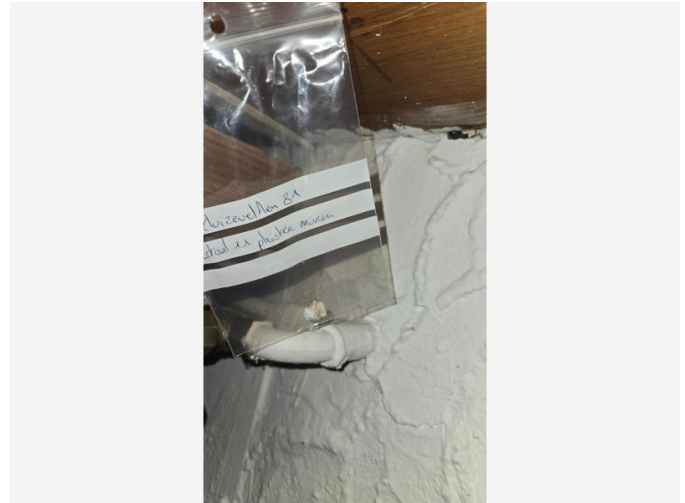
Fiche 8: Pleister muren

Geen asbest

#	Type	Referentie	Resultaat
8.1	Mengmonster	Staal 1.1 pleister muren	Geen asbest

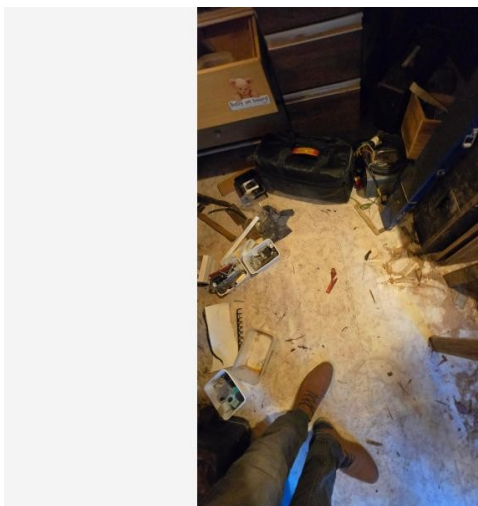
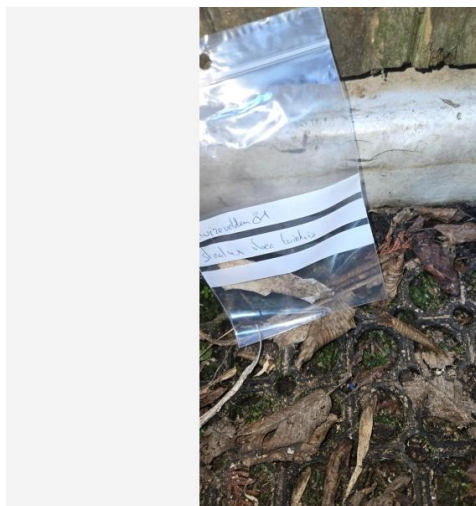
Geen asbest

#	Type	Referentie	Resultaat
9.1	Mengmonster	Staal 5.1 vloerbekleding	Geen asbest
