# Asbestinventarisatetest

Heygemstraat 9, 1700 Dilbeek

Attestnummer : 20240423-000465.000

**Niet-asbestveilig**

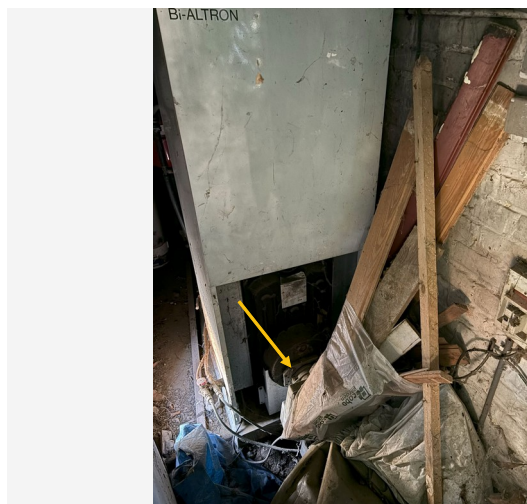
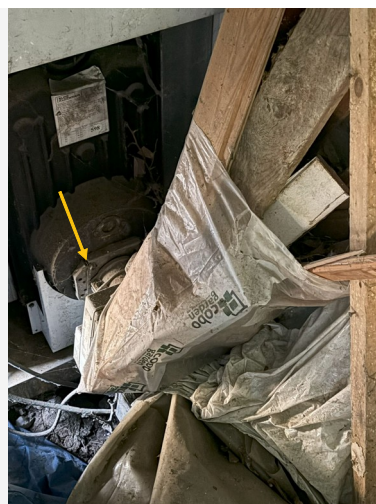
Het asbestmateriaal valt onder de mijlpaal van 2034.

Verwijderen

Eventueel bij een volgend onderhoud van de brander de dichting te laten vervangen door een asbestvrij exemplaar. Mogelijk werd dit in het verleden reeds gedaan bij een onderhoud, maar dit kon niet vastgesteld worden.

| Eindbeoordeling materiaalisico | Laag materiaalisico en/of verlaagde kans op vezelvrijgave |

| Toestand van het materiaal | Licht beschadigd, licht verweerd. Intact materiaal type Pical – asbestboard of categorie III 'gebondenheid' |

| Beschrijving | Dichting brander asbestverdacht |

| Opmerking | <p>De technische ruimte op de kop van de woning was niet toegankelijk omdat de ingang dichtgegroeid was met struikgewas. Er kon echter wel van buitenaf vastgesteld worden dat er een brander aanwezig was. Deze brander heeft een asbestverdachte dichting. Het bouwjaar van de brander kon niet nagekeken worden, en er kon geen monster genomen worden om uit te sluiten of deze al dan niet asbesthoudend was. Daarom wordt deze toepassing opgenomen als asbestverdacht. Voorafgaand aan eventuele werken dient dit verder onderzocht te worden.</p> |

- Zorg voor een veilig beheer. Vermijd het beschadigen van het asbestmateriaal. Controleer de toestand jaarlijks op wijzigingen.

- Eenvoudige handelingen: mag via doe-het-zelf of door werknemer(s) met opleidingsattest eenvoudige handelingen  
De dichting kan d.m.v. eenvoudige handeling verwijderd worden.

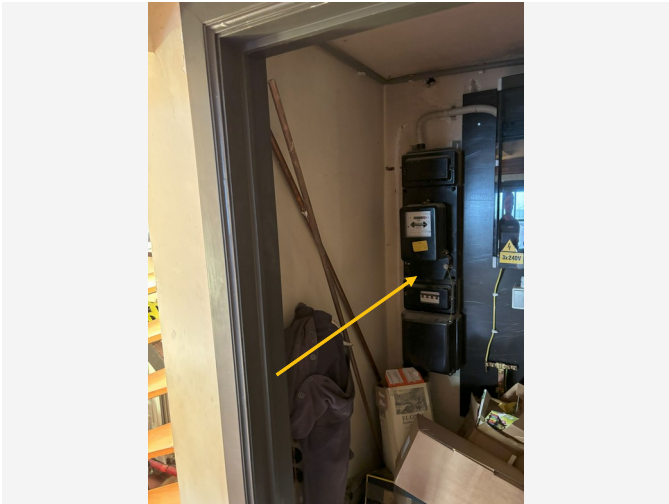
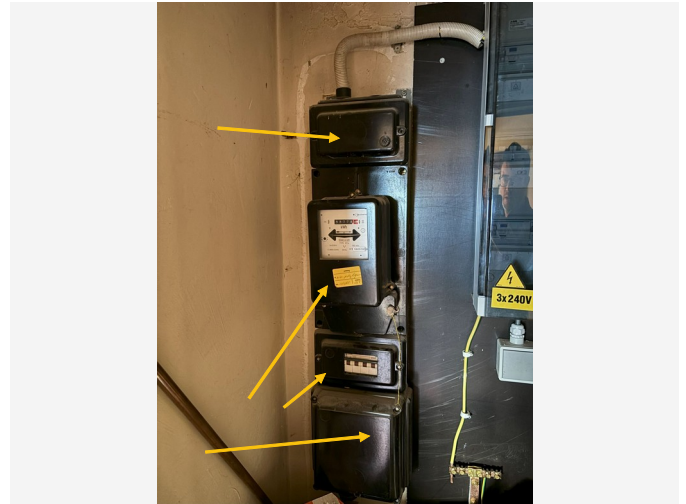
Het asbestmateriaal valt onder de mijlpaal van 2040.

Zorgvuldig beheren

Alles wat zorgt voor kleine beschadigingen aan de bakeliet toepassing(en) geeft mogelijk aanleiding tot blootstelling. Ten allen tijde vermijden!

| Eindbeoordeling materiaalrisico | Laag materiaalrisico en/of verlaagde kans op vezelvrijgave |

| Asbestsoort (vezeltype) | Crocidoliet aanwezig |
| Toestand van het materiaal | Onbeschadigd, niet verweerd |

| Beschrijving | Bakeliet |

| Opmerking | <p>Conform de beschikbare vakliteratuur kan bakeliet asbest bevatten. Er werd in dit geval geen monster genomen van de bakeliet toepassingen, omdat dit niet kan zonder de functie van de toepassingen te vrijwaren. Bijgevolg zijn alle bakeliet binnentoepassingen opgenomen als asbestverdacht. Bij verwijdering van deze toepassingen dienen deze worst case als asbesthoudend beschouwd te worden. Indien alsnog wil bepaald worden of de bakeliet toepassingen asbest bevatten, dient elke toepassing afzonderlijk bemonsterd te worden om te bevestigen of deze al dan niet asbesthoudend zijn.</p> |

- Zorg voor een veilig beheer. Vermijd het beschadigen van het asbestmateriaal. Controleer de toestand jaarlijks op wijzigingen.
- Voer bijkomende staalname(s) uit.
- Bij werken aan, of verwijdering van de bakeliet toepassing, kan een monster genomen worden om te bepalen of deze asbesthoudend is. Men kan deze ook worst case allemaal als asbesthoudend beschouwen, en ook zo verwijderen.

- Eenvoudige handelingen: mag via doe-het-zelf of door werknemer(s) met opleidingsattest eenvoudige handelingen  
Bakeliet toepassingen kunnen verwijderd worden via eenvoudige handelingen, mits de toestand niet wijzigt tijdens de verwijdering.

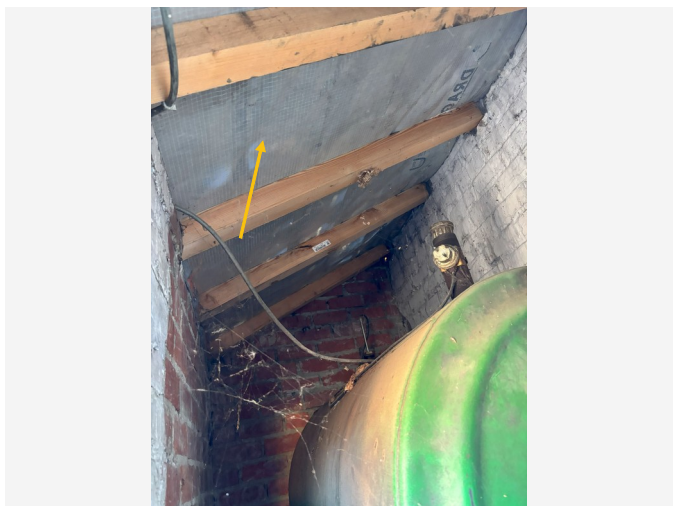
Er kon tijdens het onderzoek vastgesteld worden dat er een niet asbestverdacht onderdak aanwezig was.

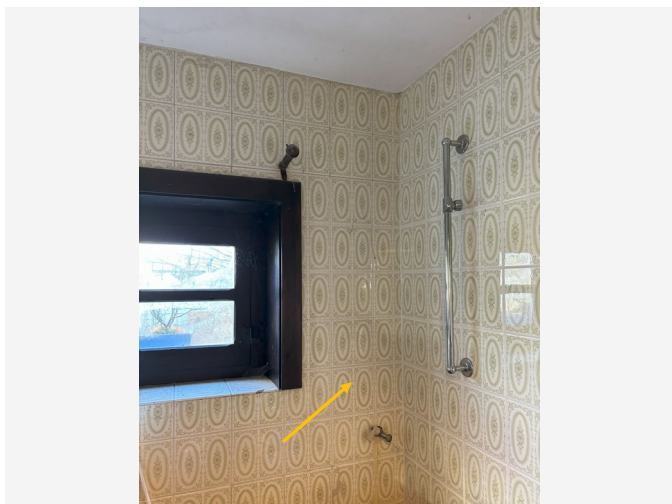
Er werd tijdens het onderzoek vastgesteld dat er faiencetegels aanwezig waren. Er werd echter geen beschadiging van de tegels vastgesteld, waardoor de tegellijm niet-waarneembaar was. Voorafgaand aan eventuele (afbraak)werken dient bijkomende destructief onderzoek te gebeuren naar de tegellijm, en dient deze bemonsterd te worden.

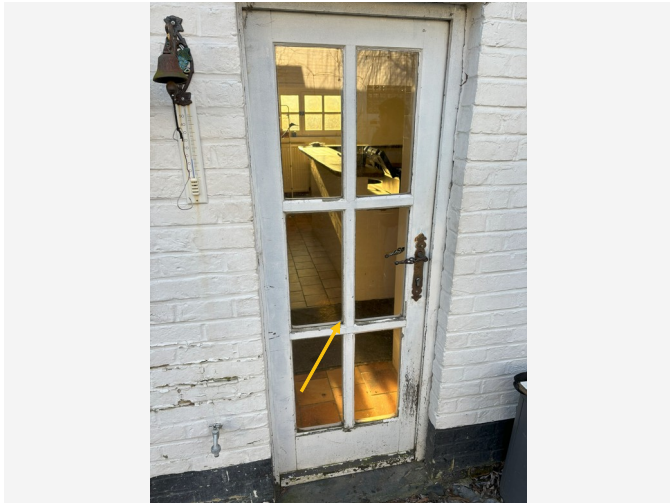
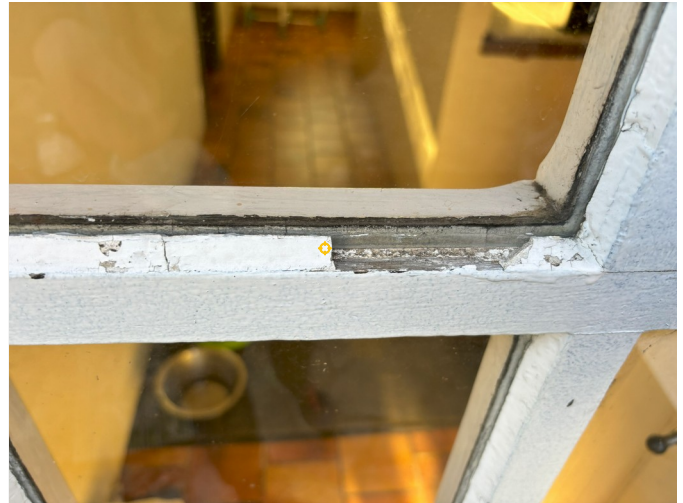
## Fiche 6: Mastiek glas/schrijnwerk

Geen asbest

| # | Type | Referentie | Resultaat |
|---|---|---|---|
| 6.1 | Puntmonster | PM1 | Geen asbest |

| Opmerking | <p>Oude ramen gelijkvloerse verdieping.</p> <p>Bepaalde stukken van de astiek werden reeds vervangen door niet-asbestverdachte mastiek bij vervanging van het glas.</p> |

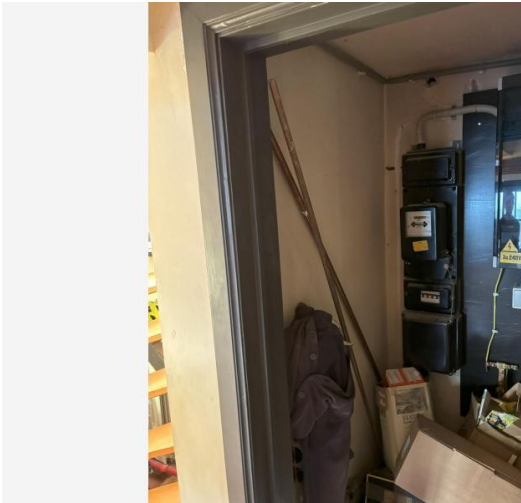
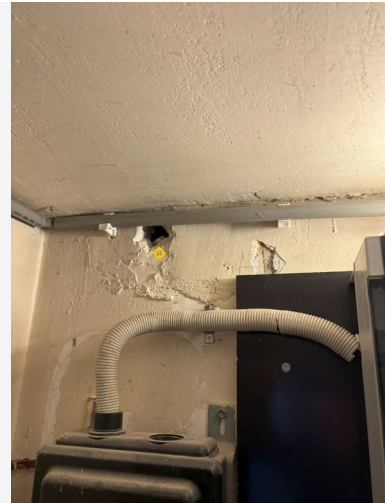
## Fiche 7: Pleisterwerk wand woning

Geen asbest

| # | Type | Referentie | Resultaat |
|---|---|---|---|
| 7.1 | Mengmonster | MM2 | Geen asbest |

| Opmerking | Enkel pleisterwerk op gelijkvloerse verdieping. Boven werd alles vernieuw tijdens de verbouwing in 2019, en werd overal gipskarton geplaatst. |

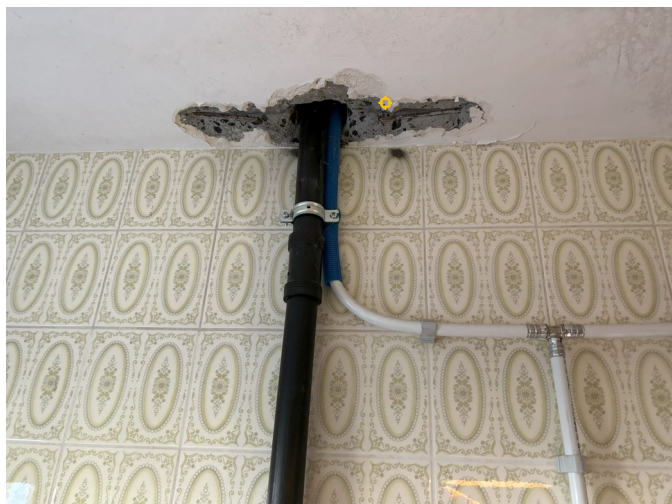
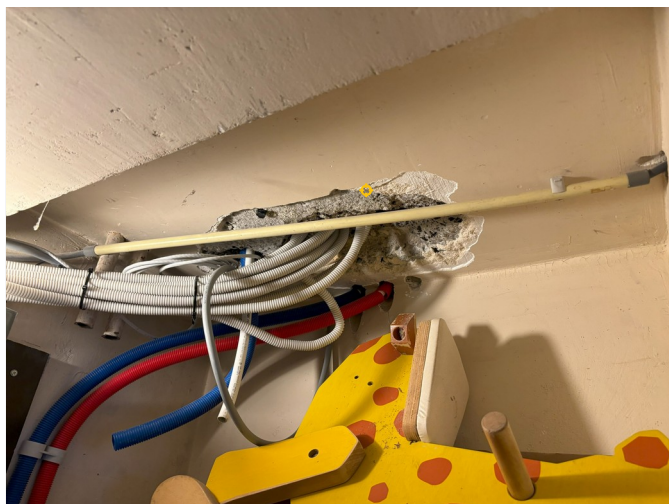
Geen asbest

| # | Type | Referentie | Resultaat |
|---|---|---|---|
| 8.1 | Mengmonster | MM3 | Geen asbest |

| Opmerking | Enkel pleisterwerk plafond op gelijkvloers. Op de verdieping is alles uitgevoerd in gipskarton. |
