Asbestinventarisatetest

Boniverlei 160/4, 2650 Edegem

Attestnummer : 20260310-000143.000

Uitgegeven op : 10.03.2026

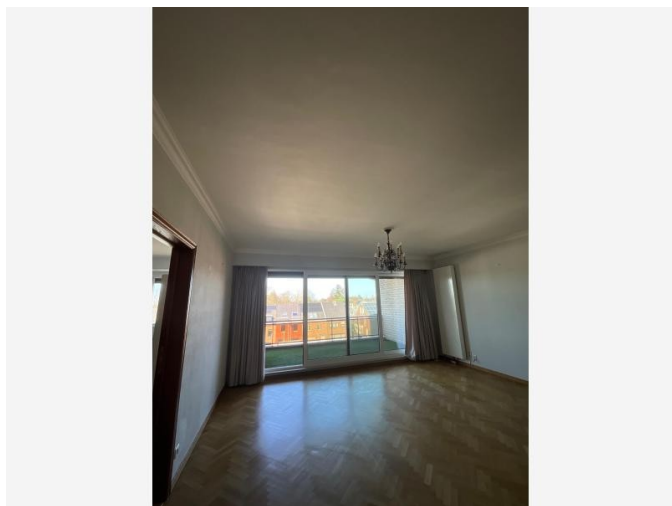
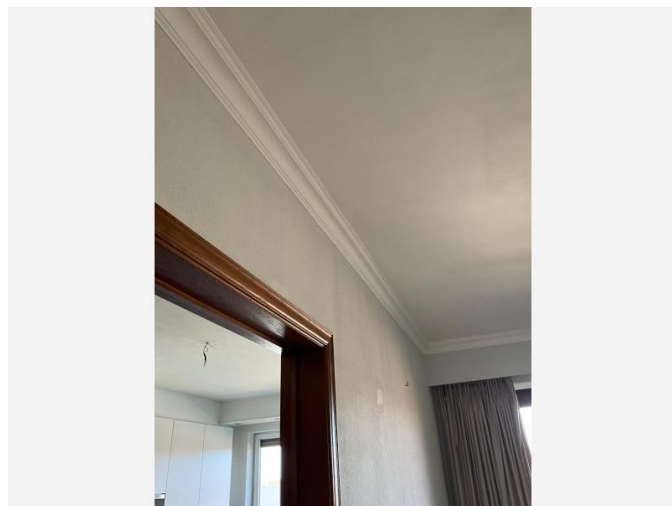
De sierlijsten werden gecontroleerd, deze bestaan niet uit pleisterwerk en zijn dus niet-asbestverdacht.

Basis voor advies	De asbestdeskundige beoordeelt het materiaal als niet-asbestverdacht.
Primaire drager	Plafond

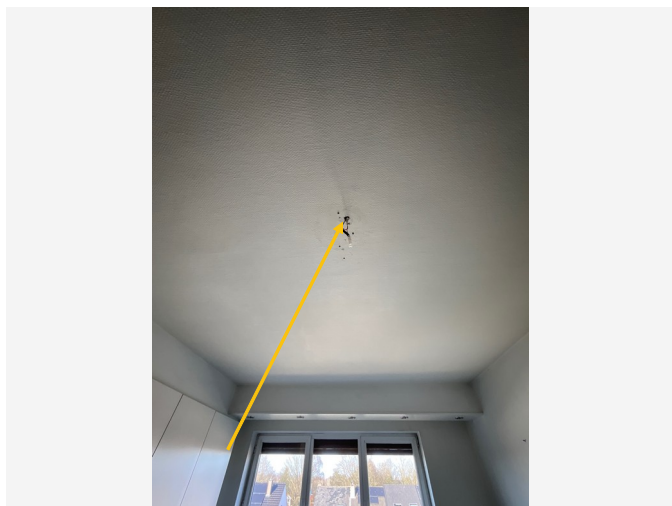
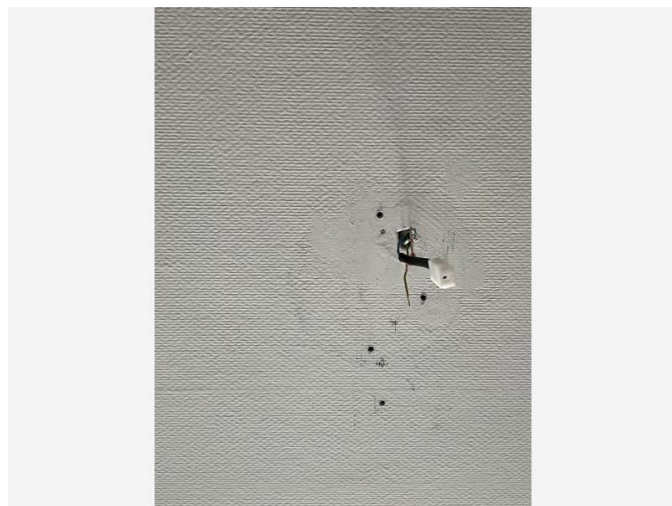
Fiche 2: Plafondpleister

Geen asbest

#	Type	Referentie	Resultaat
2.1	Mengmonster	2	Geen asbest

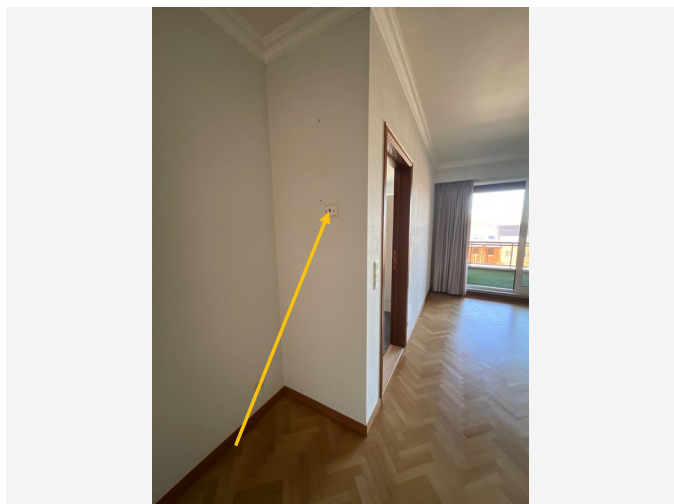
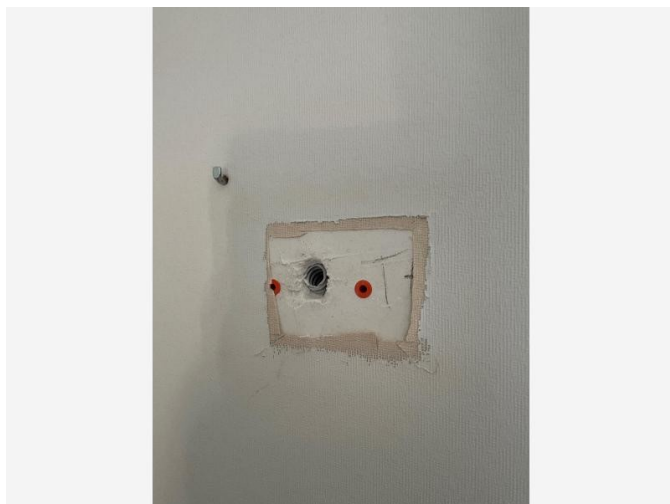
Fiche 3: Muurpleister

Geen asbest

#	Type	Referentie	Resultaat
3.1	Mengmonster	1	Geen asbest

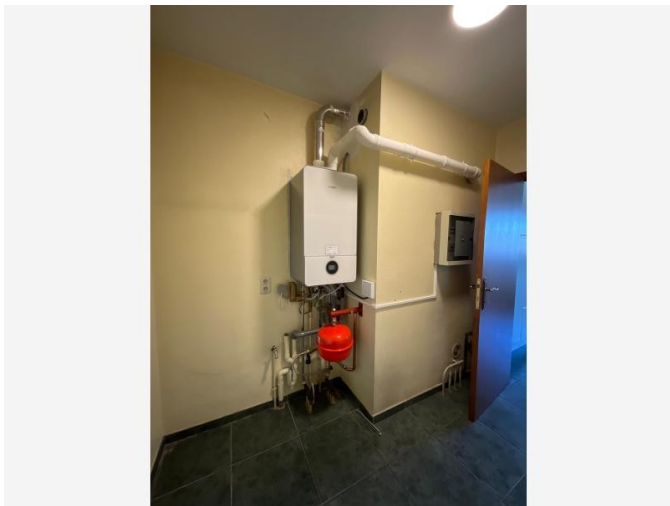
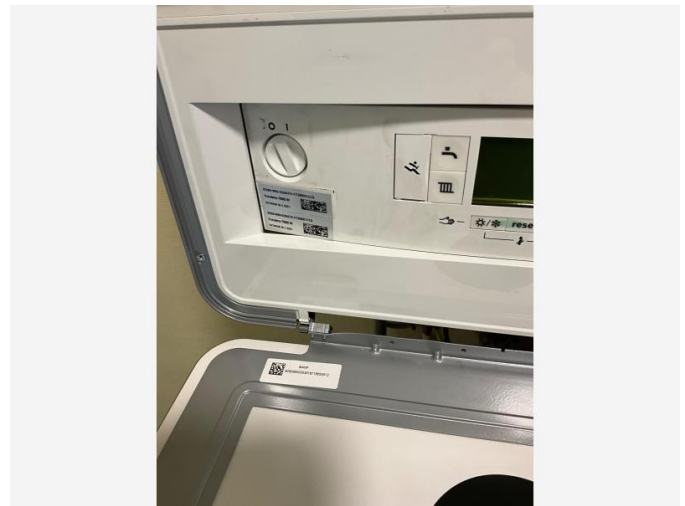
Beschrijving	Notitie	Terug te vinden op plannen
Fiche 4: CV Ketel/boiler	De CV ketel werd gecontroleerd (bwj 2020) en is niet asbest verdacht, geen risico bouwjaar.	-
Fiche 5: Kit: niet verdacht (visueel vastgesteld)	De gebruikte siliconen kit is niet asbestverdacht.	-
