# Asbestinventarisatetest

Moerlaanstraat 39, 3090 Overijse

Attestnummer : 20260130-000431.000

Uitgegeven op : 30.01.2026

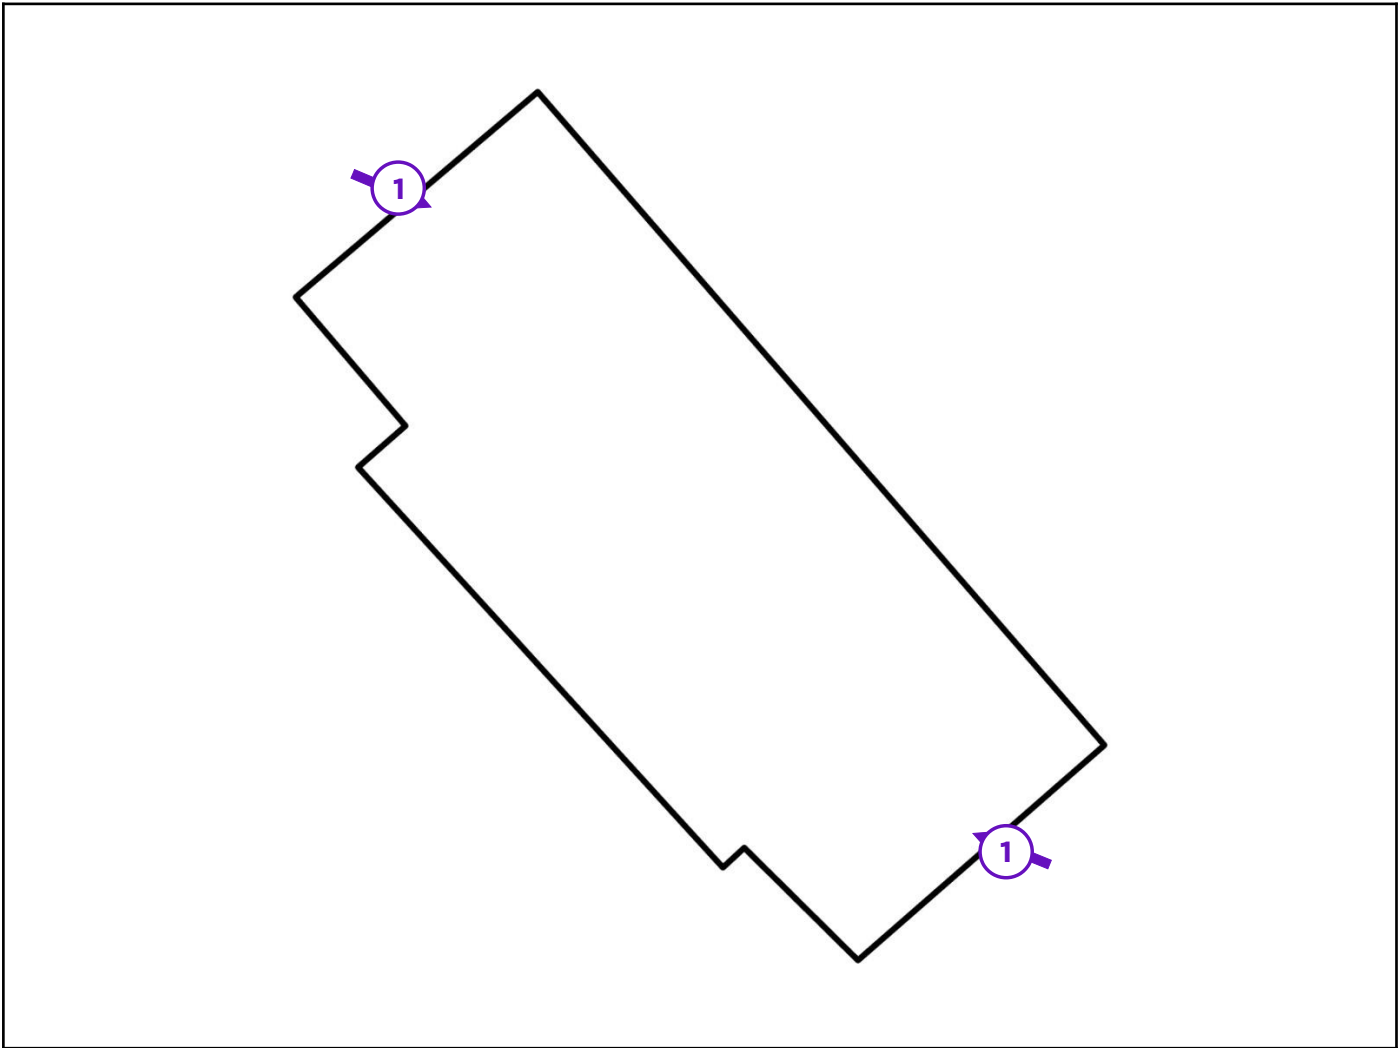
# Plan 1.8: Dakplan

| Beschrijving | Type | Actie |
|---|---|---|
| 1. Schoorsteen rookgaskanaal | Beperking | - |

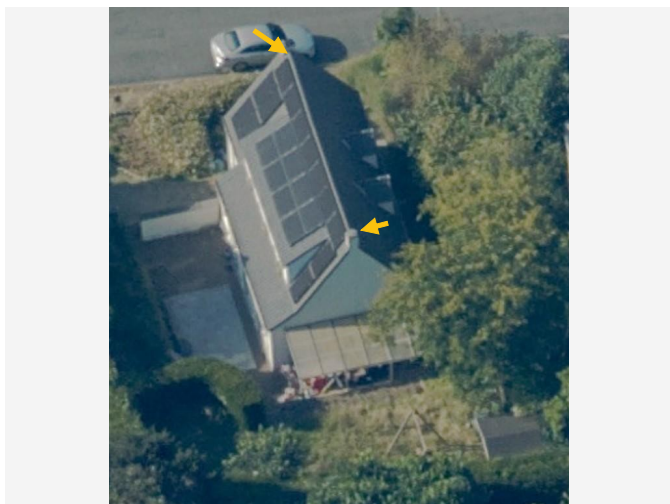
Situeringsfoto

**Reden:** Het te onderzoeken materiaal situeert zich hoger dan 3,50 m te rekenen vanaf een veilige ondergrond

**Uitleg van de asbestdeskundige:** Het is niet zichtbaar of er een asbestverdacht rookgaskanaal aanwezig is in de schoorsteen. Conform ons inspectieprotocol mogen wij een beperking inroepen voor hoogtes hoger dan 3,5 m. Indien men dit wil laten onderzoeken, dient er een nieuwe afspraak gemaakt te worden en moet er een hoogtewerker voorzien worden, evenals iemand die bevoegd is om deze te bedienen en eventueel een techniker die de al dan niet aanwezige schouwhoed kan afnemen en weer terugplaatsen.

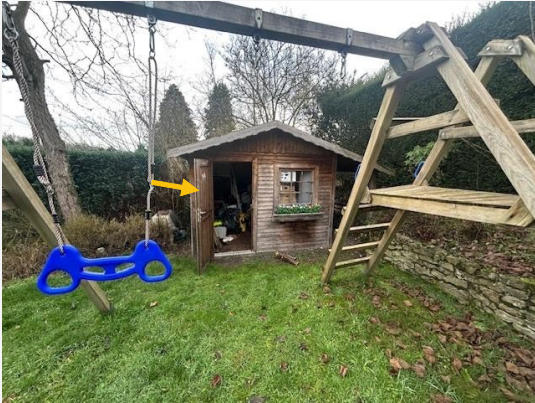
*Situeringsfoto*

**Bouwjaar:** 2017

*Constructies gebouwd vanaf 2001 moeten niet onderzocht worden*

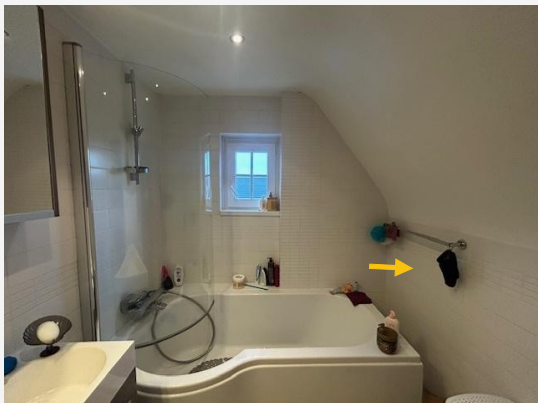
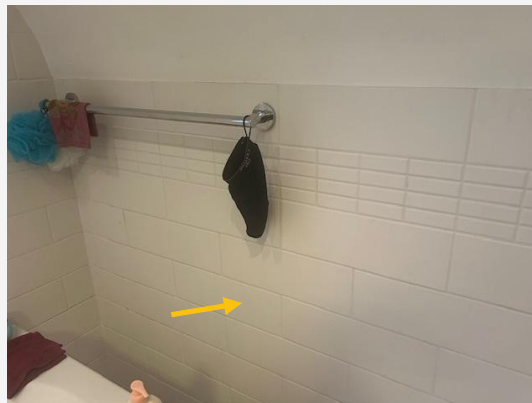
Afwerking met een intacte faiencetegels zonder zichtbare beschadigingen. Controle en monsternamen van de lijm laag is enkel mogelijk mits uitbreiding naar een aanvullend destructief onderzoek.

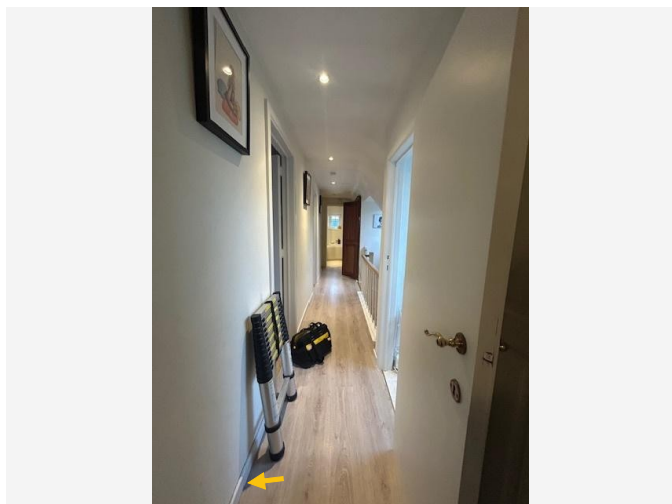
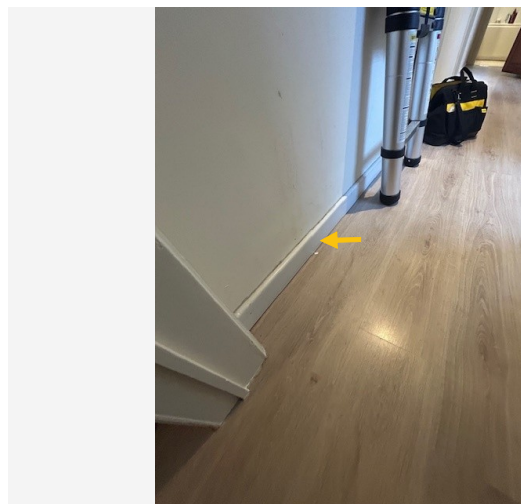
De plinten zijn intact zonder zichtbare beschadigingen. Controle en monsternamen van de lijmlaag is enkel mogelijk mits uitbreiding naar een aanvullend destructief onderzoek.

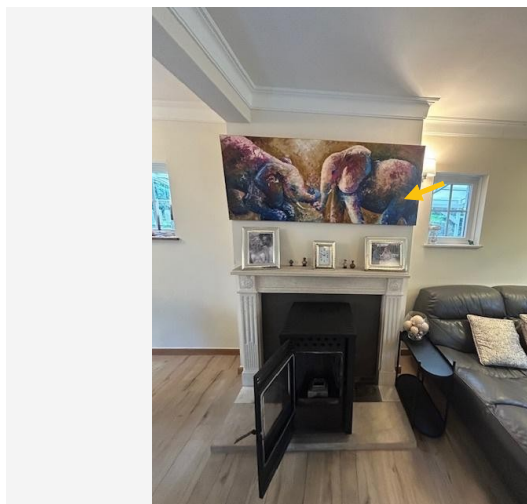
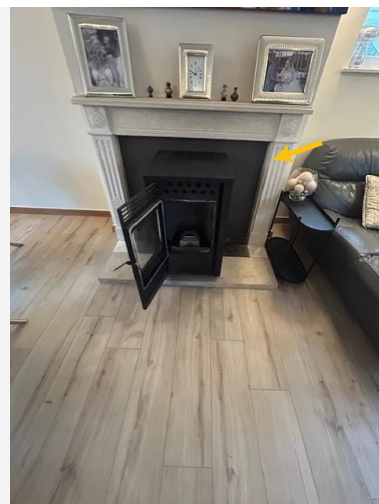
Het rookkanaal in de schouw kan op basis van een niet destructief onderzoek niet worden onderzocht of er al dan niet asbestverdachte materialen aanwezig zijn. Verder is de kachel van 2018- zie bewijsdocumenten.

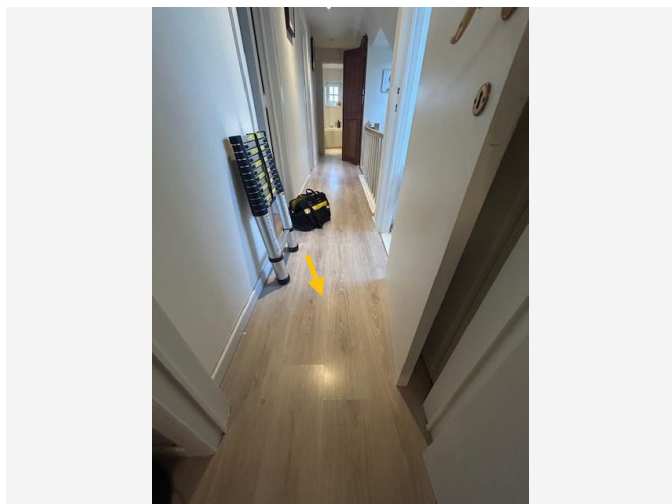
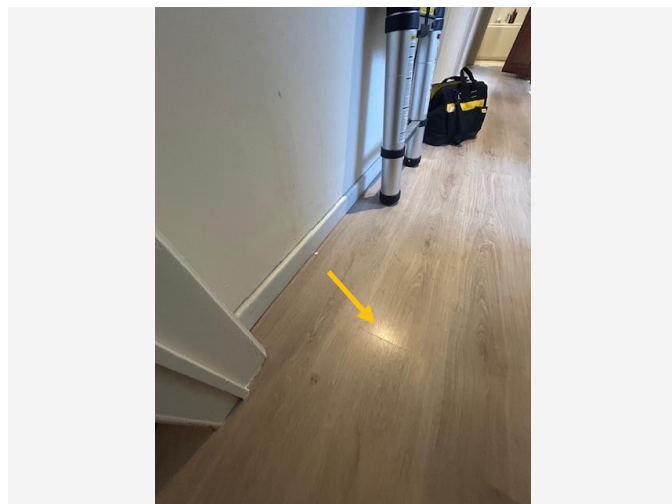
De vloeren zijn intact zonder zichtbare beschadigingen. Controle en monsternamen van de lijmlaag is enkel mogelijk mits uitbreiding naar een aanvullend destructief onderzoek.

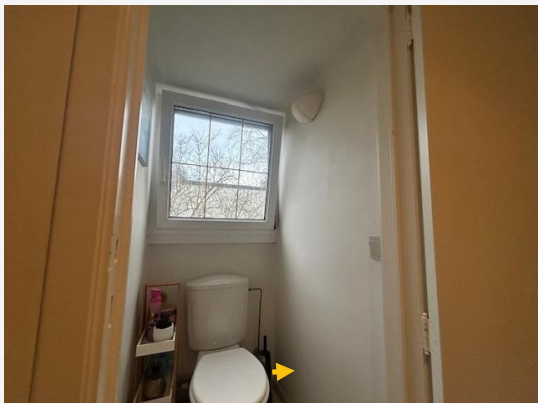
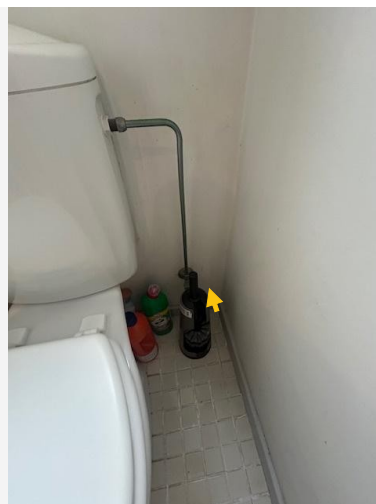
## Fiche 7: Pleisterwerk muren

Geen asbest

| # | Type | Referentie | Resultaat |
|---|---|---|---|
| 7.1 | Mengmonster | 202601: | Geen asbest |

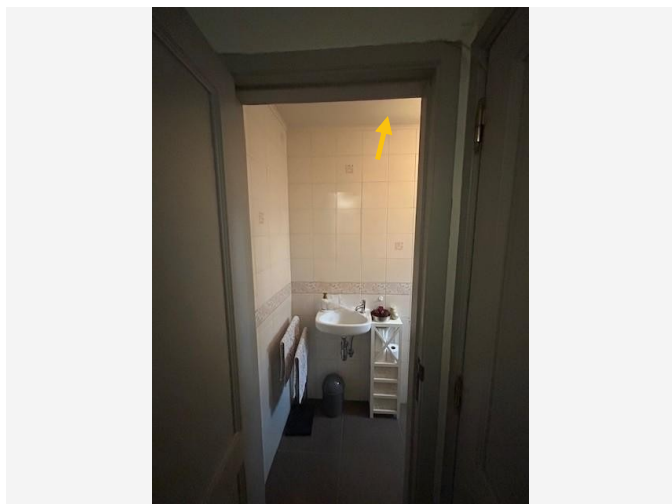
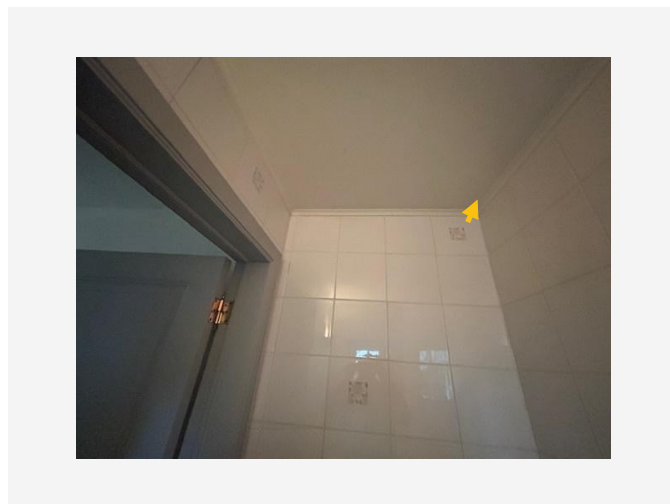
## Fiche 8: Pleisterwerk plafonds

Geen asbest

| # | Type | Referentie | Resultaat |
|---|---|---|---|
| 8.1 | Mengmonster | 20262 | Geen asbest |

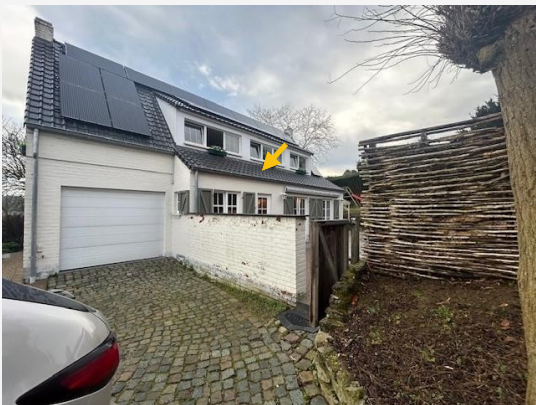
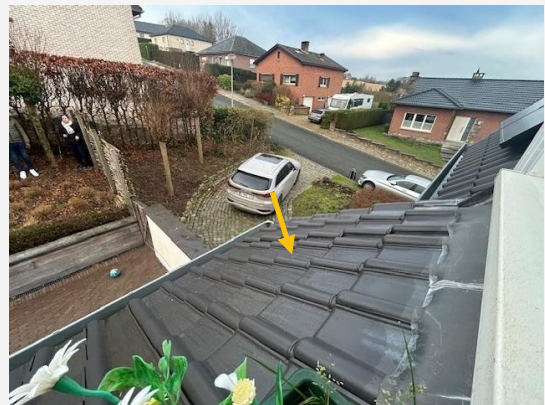
## Fiche 12: Dakbedekking in dakpannen

| Beschrijving | Notitie | Terug te vinden op plannen |
|---|---|---|
| Fiche 12: Dakbedekking in dakpannen | De dakbedekking is niet-asbestverdacht. | - |

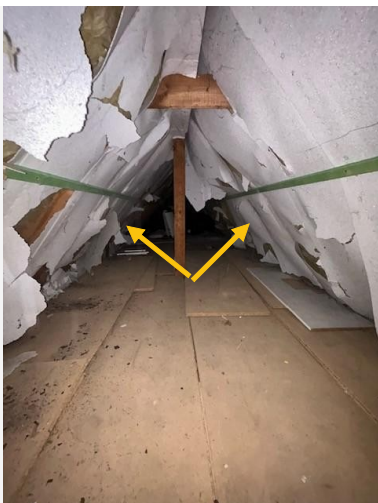
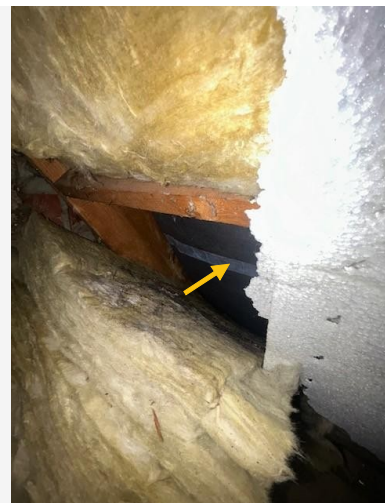
## Fiche 13: Onderdak

| Beschrijving | Notitie | Terug te vinden op plannen |
|---|---|---|
| Fiche 13: Onderdak | Het onderdak werd in 2021 vervangen - zie bewijsdocumenten. | - |
