# Asbestinventarisatetest

Luikersteenweg 174, 3500 Hasselt

Attestnummer : **20250826-000406.000**

**Asbestveilig** (maar mogelijk niet asbestvrij)

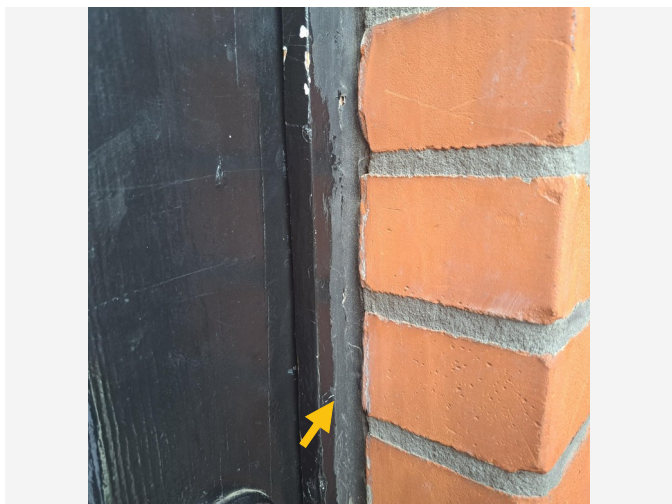
de kit is elastisch en indrukbaar wat aangeeft dat er weekmakers inzitten en geen asbestvezels anders was deze keihard geweest

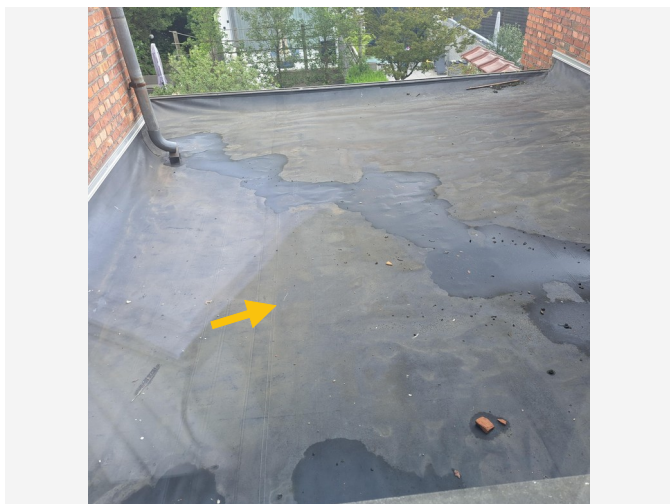
Het plat dak is afgewerkt met EPDM, een materiaal dat niet asbestverdacht is. Er is echter geen zicht op eventuele oudere dakbedekkingen die zich daaronder kunnen bevinden. Het detecteren hiervan valt onder destructief onderzoek, wat niet vereist is voor het opstellen van een attest.

Wees wel attent: indien werkzaamheden aan de onderste lagen of renovaties aan het dak worden uitgevoerd, bestaat de mogelijkheid dat er nog asbestverdachte onderlagen aanwezig zijn, zeker als de constructie werd opgetrokken vÃ³r 2001. Bij renovaties is het altijd aan te raden om een asbestdeskundige in te schakelen voor een destructief onderzoek van de betreffende ruimte of ruimtes.

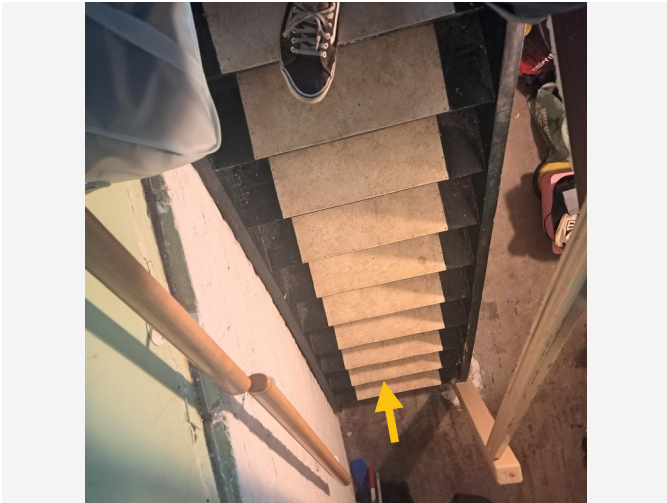
in de kelderberging is niets asbestverdachts vast te stellen  
de trapbekleding is niet asbestverdacht  
soepele linoleum

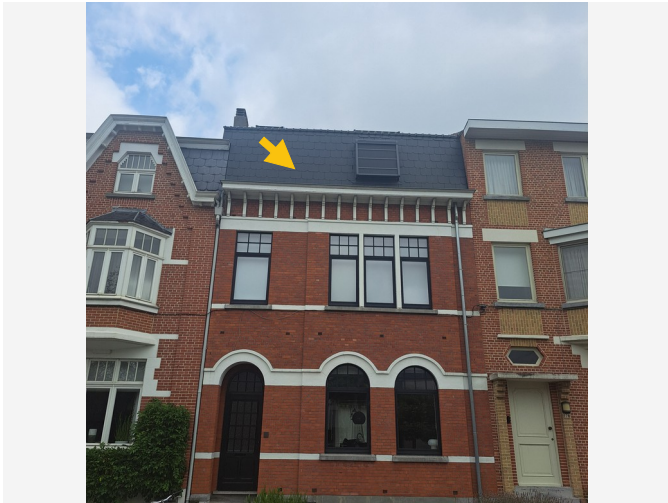
de leien zijn van ruim na 2000 zie factuur dakweker in het dossier

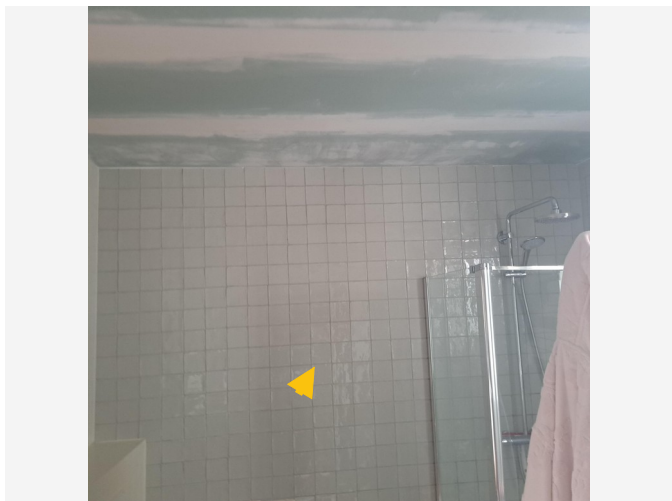
## Fiche 5: eventuele tegellijm achter wandtegels badkamer en wc

het zou kunnen dat er achter de wandtegels asbesthoudende tegellijm zit

dit echter niet visueel vast te stellen tijdens de inspectie

staalname was niet mogelijk

als later bij verwijdering blijkt dat ze niet in de mortel geplaatst zijn maar in tegellijm adviseren we om eerst een staalname te laten afnemen

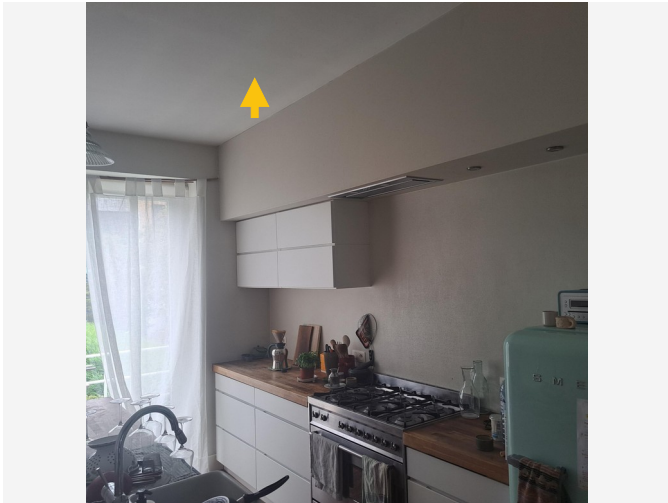
de plafonds zijn van gipskartonplaten en zijn niet asbestverdacht

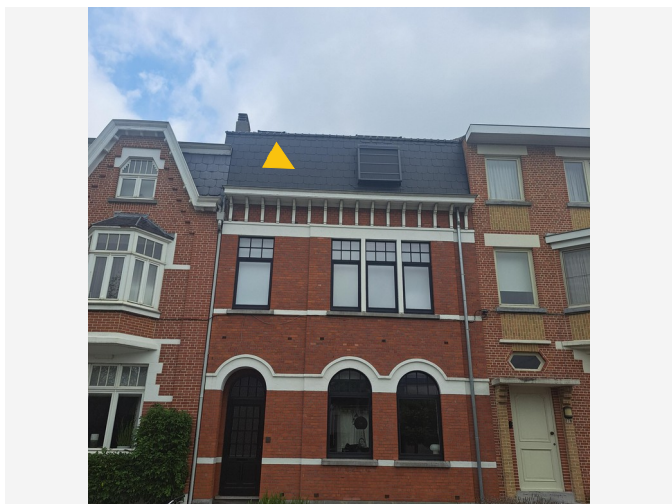
Tijdens het onderzoek en de controle van het onderdak hebben we vastgesteld dat het uit een niet-asbestverdacht doek/zeil bestaat.

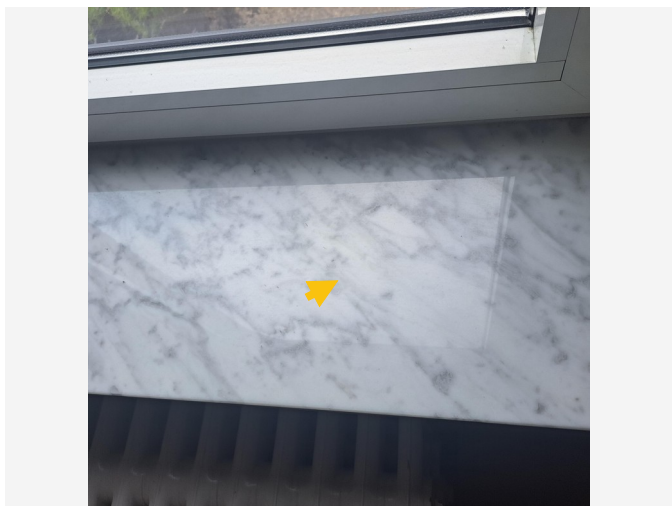
de raamtabletten zijn hier niet van asbestverdacht imitatiemarmer of massal maar van natuursteen  
dit te zien aan de blinkende structuur op het breukvlak

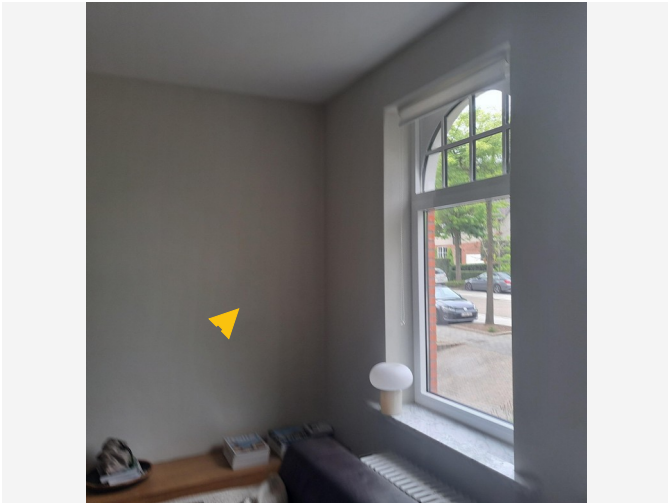
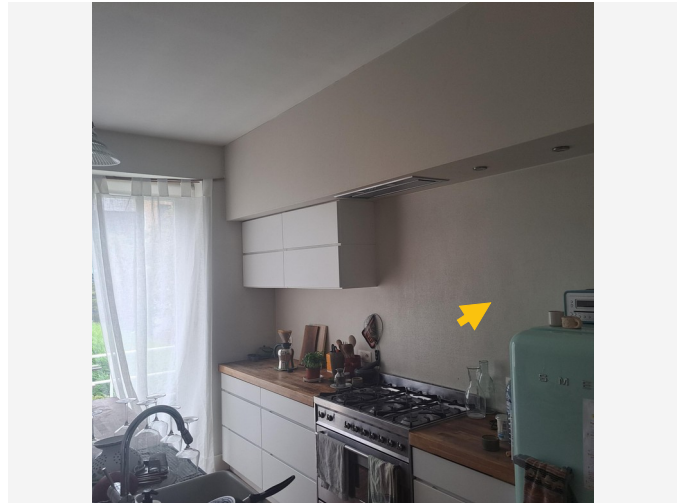
## Fiche 9: pleister wanden

Geen asbest

| # | Type | Referentie | Resultaat |
|---|---|---|---|
| 9.1 | Mengmonster | c211 | Geen asbest |

| Opmerking | alle wanden zijn gepleisterd behalve deze van de kelder |
