# Asbestinventarisatetest

Mijlstraat 120, 2570 Duffel

Attestnummer : 20260310-000328.000

Uitgegeven op : 10.03.2026

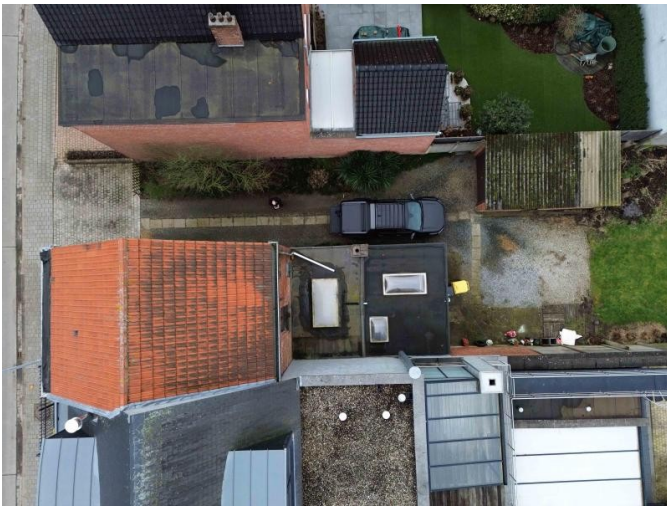
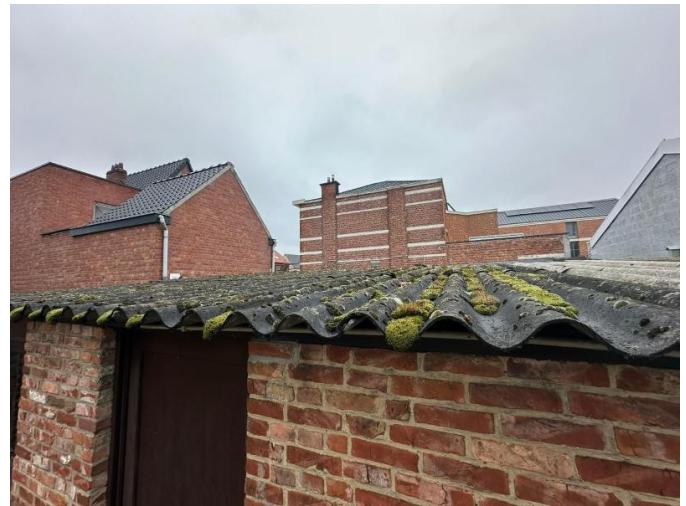
Het asbestmateriaal valt onder de mijlpaal van 2034.

**Dringend verwijderen**

Eindbeoordeling materiaalrisico	Hoog materiaalrisico en/of hoge kans op vezelvrijgave
---------------------------------	---

Gebondenheid	Categorie 1: hechtgebonden in oorsprong
Asbestsoort (vezeltype)	Crocidoliet aanwezig
Asbestconcentratie	Laag (< 50%)
Afschermingsgraad van het gehele materiaal	Geheel of deels (ook) vrij aan binnenluchtstromen
Toestand van het materiaal	Matig beschadigd, matig verweerd

Beschrijving	asbestcement golfplaten
Omgeving	Grenst aan binnen- en buitenlucht
Primaire drager	Schuin dak
Asbestmateriaal	Dak- en gevelbekleding - Golfplaat
Bindmiddel van asbestmateriaal	Cement
Gebondenheid op basis van bindmiddel	Hecht
Hoeveelheid (oppervlakte - aantal)	<ul style="list-style-type: none"><li>• 21,00 m<sup>2</sup> - 1 stuk</li></ul>
Totale oppervlakte	21,00 m <sup>2</sup>
Eenvoudig bereikbaar	Ja
Bevestigingswijze	<ul style="list-style-type: none"><li>• Geschroefd</li></ul>
Identificatiemethode	<p>De asbestdeskundige beoordeelt het materiaal als asbestverdacht en dus asbesthoudend, en dit zonder monstername.</p> <p>Motivatie: De monstername brengt andere schade aan dan schade die inherent is aan de monstername.</p>
Destructieve handeling voor identificatie	Nee
Opmerking	oppervlakte is indicatief (de opgegeven hoeveelheden mogen niet gebruikt worden als maatstaf van heffing).

- Verwijder dit asbestmateriaal zo snel mogelijk. Volg de toestand goed op.
- Voer bijkomende staalname(s) uit.

- Eenvoudige handelingen: mag via doe-het-zelf of door werknemer(s) met opleidingsattest eenvoudige handelingen  
Het verwijderen van asbestcement golfplaten kan gevaarlijk zijn als het niet op de juiste manier wordt gedaan, omdat asbestvezels die vrijkomen bij het breken van het materiaal schadelijk kunnen zijn voor de gezondheid van mensen die in de buurt zijn. Je mag deze golfplaten zelf verwijderen zonder te breken bij de verwijdering. Maak de golfplaten nat, voorzichtig losmaken en in zijn geheel en voorzichtig in plastic folie leggen. (met asbestlogo op : te verkrijgen in het containerpark van je gemeente), dek goed af en voer af naar het containerpark van uw gemeente of naar een erkend asbestverwerker. Gebruik tijdens de werken nodige PBM's. (persoonlijke beschermingsmiddelen: wegwerpoverall, minstens FFP3 mondmasker, wegwerphandschoenen, veiligheidsbril) <https://ovam.vlaanderen.be/wie-mag-wat-verwijderen>

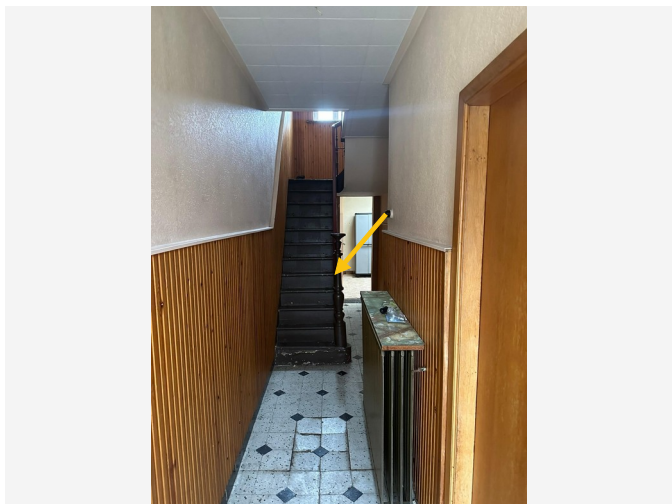
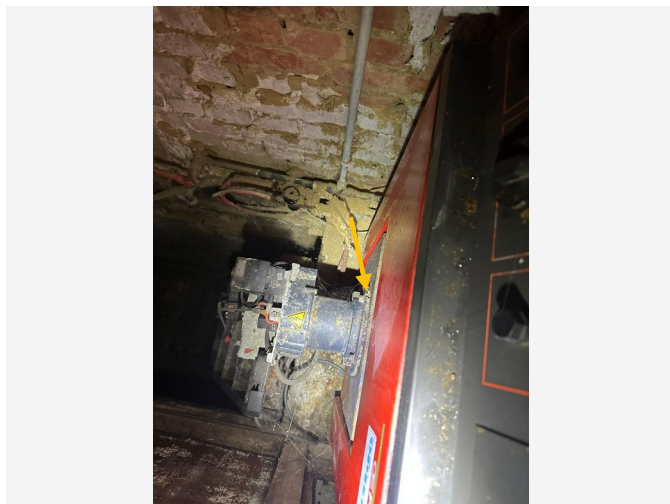
Het asbestmateriaal valt onder de mijlpaal van 2034.

Verwijderen

Eindbeoordeling materiaalrisico	Verhoogd materiaalrisico en/of verhoogde kans op vezelvrijgave
---------------------------------	--

Gebondenheid	Categorie 2: niet-hechtgebonden met matrix
Asbestsoort (vezeltype)	Alleen chrysotiel
Asbestconcentratie	Hoog ( $\geq 50\%$ )
Afschermingsgraad van het gehele materiaal	Geheel of deels (ook) vrij aan de binnenlucht
Toestand van het materiaal	Licht beschadigd, licht verweerd. Intact calciumsilicaatmateriaal of categorie III 'gebondenheid'

<b>Beschrijving</b>	pakking mazoutketel
<b>Omgeving</b>	Buiten
<b>Primaire drager</b>	HVAC infrastructuur en uitrusting
<b>Asbestmateriaal</b>	Pakking, dichting
<b>Bindmiddel van asbestmateriaal</b>	Karton - papier - viltachtig
<b>Gebondenheid op basis van bindmiddel</b>	Niet-hechtgebonden
<b>Hoeveelheid (gewicht - aantal)</b>	<ul style="list-style-type: none"><li>• 0,50 kg - 1 stuk</li></ul>
<b>Totaal gewicht</b>	0,50 kg
<b>Eenvoudig bereikbaar</b>	Ja
<b>Bevestigingswijze</b>	<ul style="list-style-type: none"><li>• Geklemd</li></ul>
<b>Identificatiemethode</b>	<p>De asbestdeskundige beoordeelt het materiaal als asbestverdacht en dus asbesthoudend, en dit zonder monstername.</p> <p>Motivatie: De monstername brengt andere schade aan dan schade die inherent is aan de monstername.</p>
<b>Destructieve handeling voor identificatie</b>	Nee
<b>Opmerking</b>	gewicht is indicatief (de opgegeven hoeveelheden mogen niet gebruikt worden als maatstaf van heffing).

- Zorg voor een veilig beheer. Vermijd het beschadigen van het asbestmateriaal. Controleer de toestand jaarlijks op wijzigingen.
- Voer bijkomende staalname(s) uit.

- Eenvoudige handelingen: mag via doe-het-zelf of door werknemer(s) met opleidingsattest eenvoudige handelingen  
De pakking van de mazoutketel is asbestverdacht. De pakking in zijn geheel verwijderen mits gebruik van PBM's (persoonlijke beschermingsmiddelen: wegwerphandschoenen, mondmasker minstens FFP3, wegwerpoverall) De verwijdering van de pakking in zijn geheel mag zelf uitgevoerd worden of door werknemers met een opleidingsattest eenvoudige handeling.

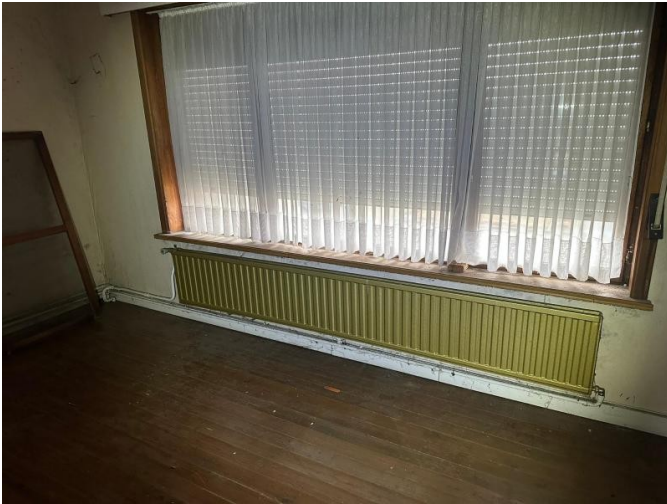
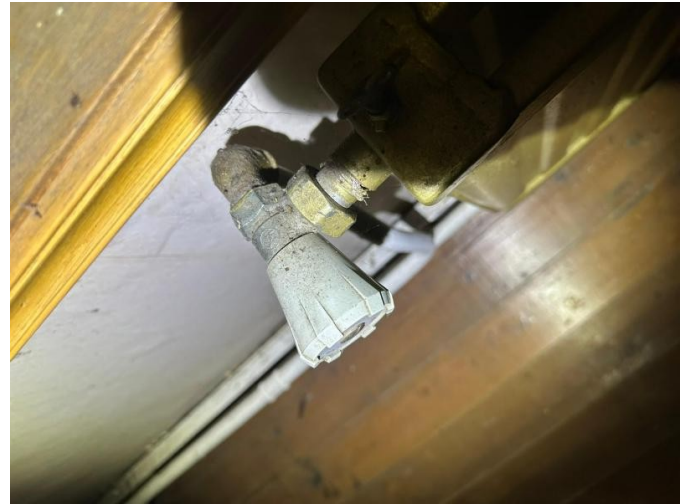
Het asbestmateriaal valt onder de mijlpaal van 2040.

Zorgvuldig beheren

Eindbeoordeling materiaalrisico	Laag materiaalrisico en/of verlaagde kans op vezelvrijgave
---------------------------------	--

Gebondenheid	Categorie 1: hechtgebonden in oorsprong
Asbestsoort (vezeltype)	Crocidoliet aanwezig
Asbestconcentratie	Laag (< 50%)
Afschermingsgraad van het gehele materiaal	Geheel of deels (ook) vrij aan de binnenlucht
Toestand van het materiaal	Onbeschadigd, niet verweerd

Beschrijving	Bakeliet radiatorknoppen
Omgeving	Binnen
Primaire drager	HVAC infrastructuur en uitrusting
Asbestmateriaal	Plaat, paneel, tablet - Type Bakeliet
Bindmiddel van asbestmateriaal	Kunststof of -hars
Gebondenheid op basis van bindmiddel	Hecht
Hoeveelheid (oppervlakte - dikte - aantal)	• 0,20 m <sup>2</sup> - 0,30 cm - 1 stuk
Totaal volume	< 0,001 m <sup>3</sup>
Eenvoudig bereikbaar	Ja
Bevestigingswijze	• Geschroefd
Identificatiemethode	De asbestdeskundige beoordeelt het materiaal als asbestverdacht en dus asbesthoudend, en dit zonder monstername.  Motivatie: De monstername brengt andere schade aan dan schade die inherent is aan de monstername.
Destructieve handeling voor identificatie	Nee
Opmerking	oppervlakte en dikte zijn indicatief. (de opgegeven hoeveelheden mogen niet gebruikt worden als maatstaf van heffing).

- Zorg voor een veilig beheer. Vermijd het beschadigen van het asbestmateriaal. Controleer de toestand jaarlijks op wijzigingen.
- Voer bijkomende staalname(s) uit.

- Eenvoudige handelingen: mag via doe-het-zelf of door werknemer(s) met opleidingsattest eenvoudige handelingen  
Op diverse plaatsen zijn er bakeliettoepassingen. Het is moeilijk te bepalen of de bakeliettoepassingen in de woning ook effectief asbesthoudend zijn (het kan ook gaan om de asbestvrije variant). Uw mag de bakeliettoepassingen zelf verwijderen mits gebruik van de juiste persoonlijke beschermingsmiddelen (minstens een FFP3 masker, handschoenen,). Zolang er juist wordt omgesprongen met deze materialen (niet schuren, breken, slijpen of boren) komen er weinig of geen asbestvezels vrij en zijn de gezondheidsrisico's miniem.

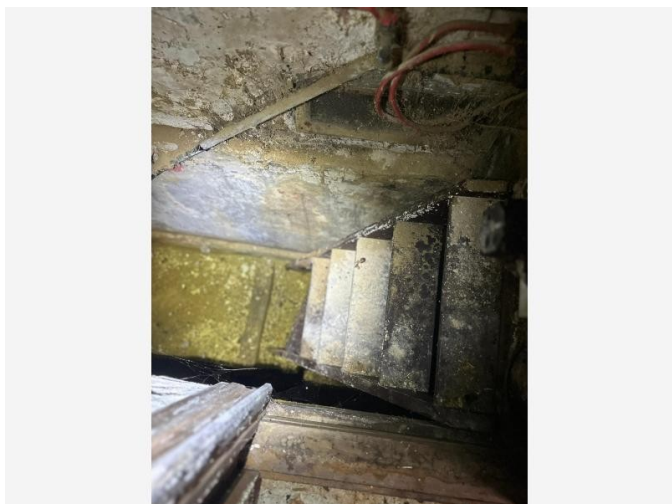
**Reden:** Het onderzoek kan niet uitgevoerd worden binnen de bepalingen van de Welzijnswet

**Uitleg van de asbestdeskundige:** De kelder is 1,32 hoog.

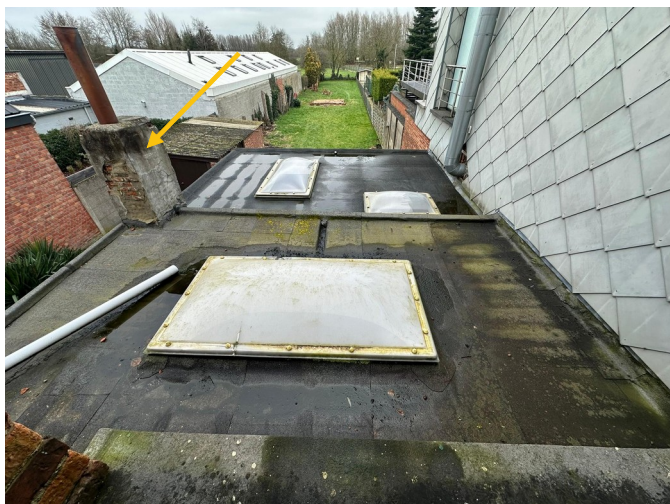
**Reden:** Er is geen volledige risicobeoordeling mogelijk

**Uitleg van de asbestdeskundige:** Deze verplicht te beschrijven ruimte of materiaal is niet waarneembaar waardoor er op dit ogenblik in de databank geen adviesfiche voor kan opgesteld worden.

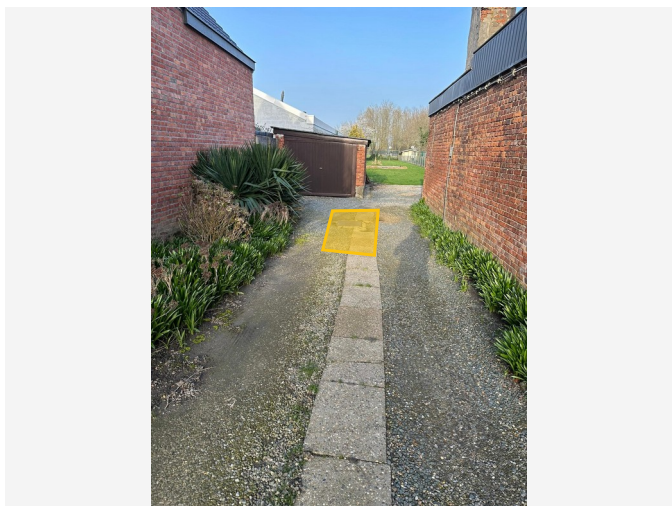
**Reden:** Er is geen volledige risicobeoordeling mogelijk

**Uitleg van de asbestdeskundige:** De ondergrondse mazouttank is gesaneerd en volledig opgevuld. De mogelijke aanwezige pakkingen zijn niet zichtbaar en bereikbaar.

Indien de tank wordt verwijderd, gelieve de nodige aandacht te schenken aan de mogelijke asbestverdachte pakkingen die aanwezig en de verwijderaar hiervan op de hoogte te stellen.

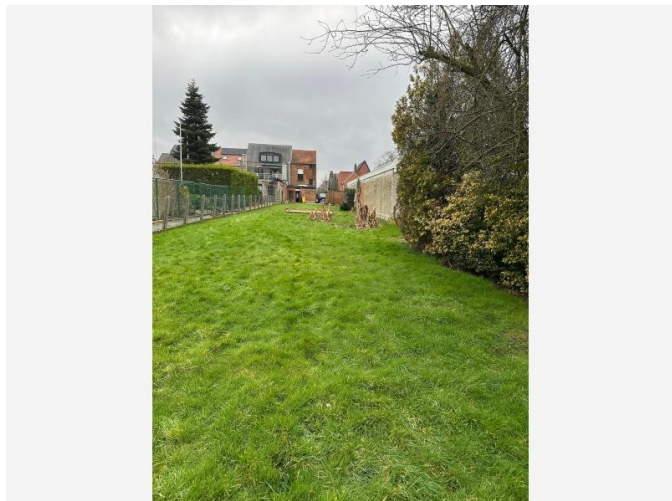
Het bijgebouw in de tuin, vermeld op geopunt, is niet meer aanwezig.

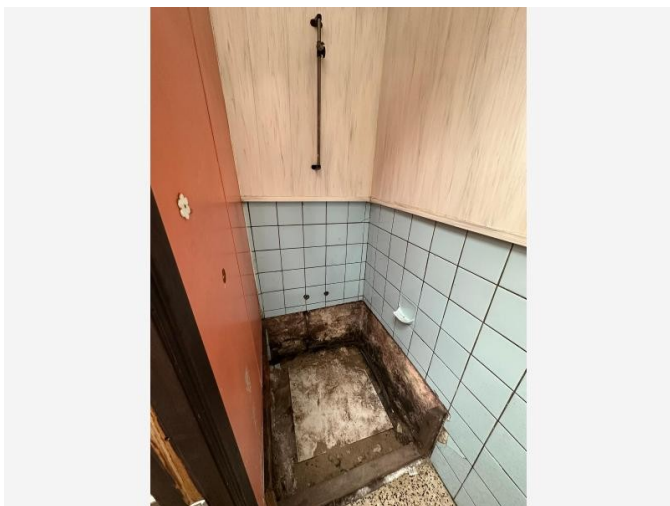
Tegels in goede staat, Indien bij renovatie de tegels worden verwijderd en deze zijn vastgelijmd, kunnen de tegels

vastgelijmd zijn met asbesthoudende lijm, destructief onderzoek is aangewezen bij renovatie,

vooraf staal laten nemen om asbesthoudende lijm al dan niet uit te sluiten.

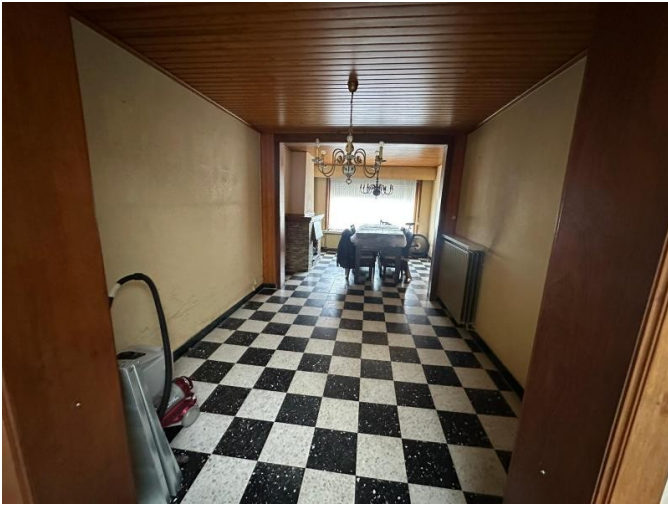
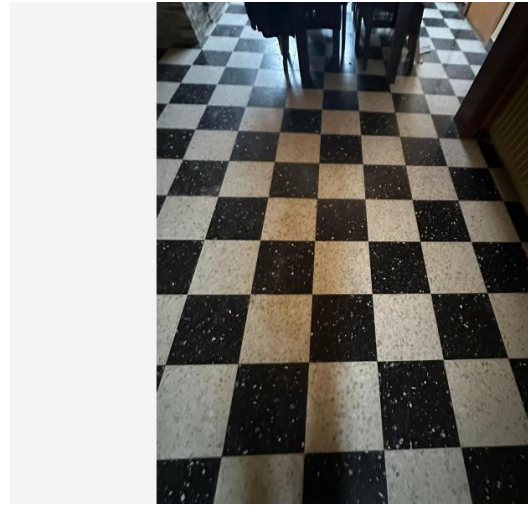
Indien bij renovatie de vloeren worden verwijderd en deze zijn vastgelijmd, kunnen de vloeren vastgelijmd zijn met asbesthoudende lijm, destructief onderzoek is aangewezen bij renovatie, vooraf staal laten nemen om asbesthoudende lijm al dan niet uit te sluiten.

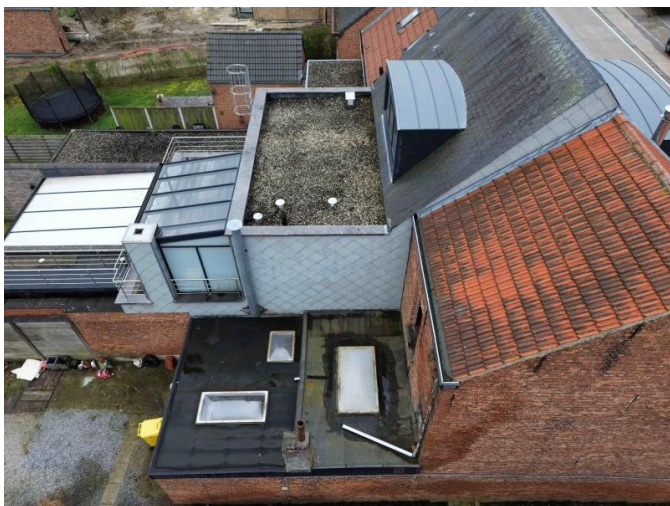
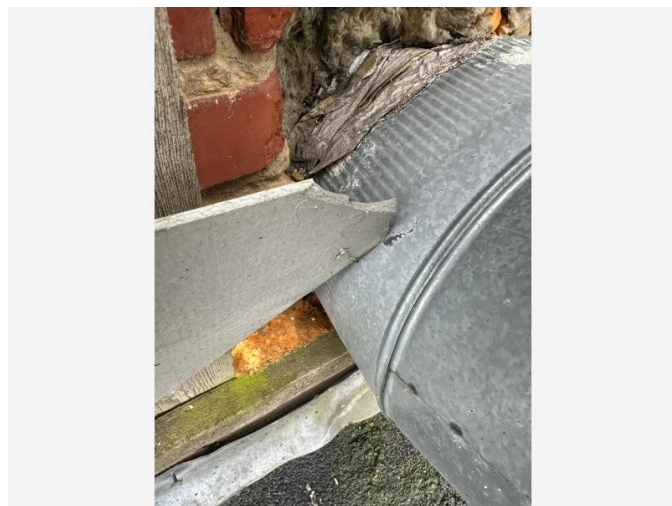
## Fiche 10: gevelleien gemene muur

Geen asbest

#	Type	Referentie	Resultaat
10.1	Puntmonster	6	Geen asbest

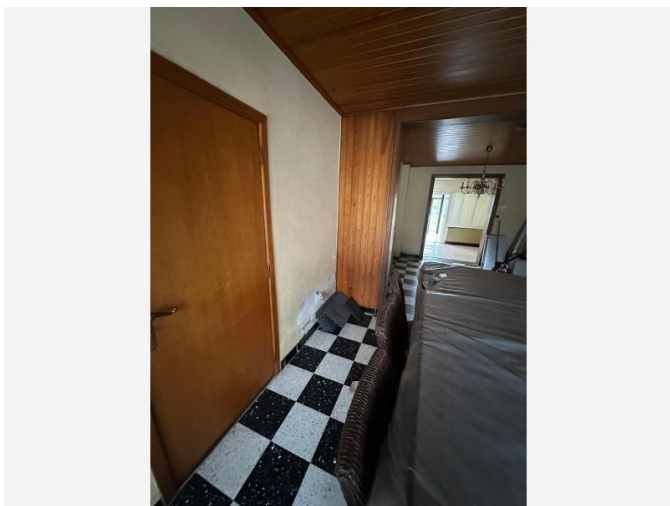
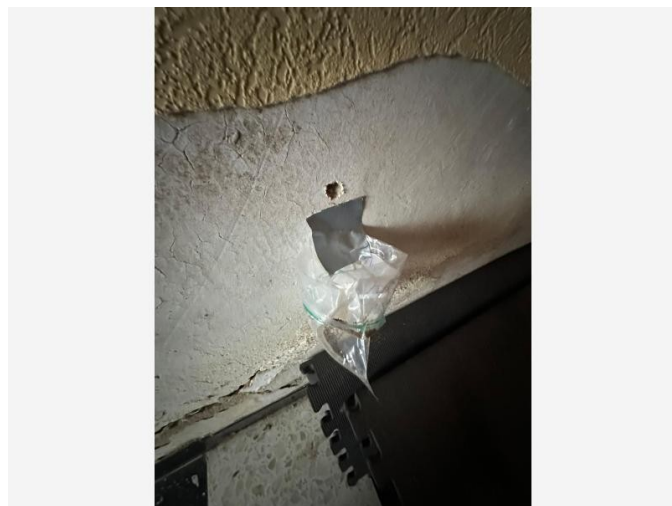
Geen asbest

#	Type	Referentie	Resultaat
11.1	Mengmonster	1	Geen asbest

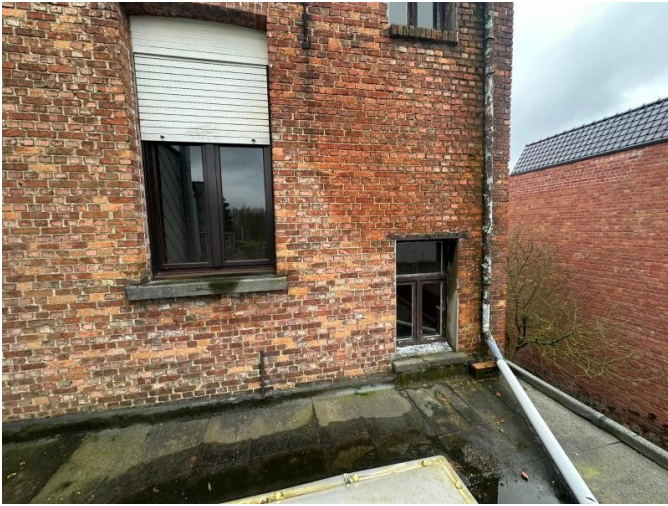
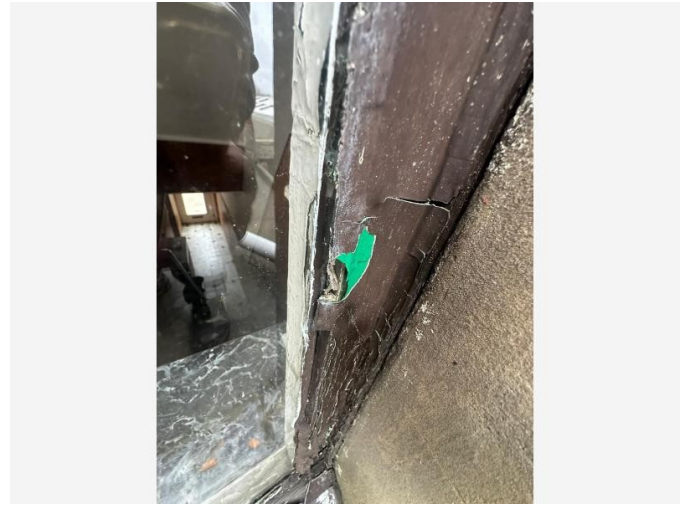
Geen asbest

#	Type	Referentie	Resultaat
12.1	Puntmonster	3	Geen asbest

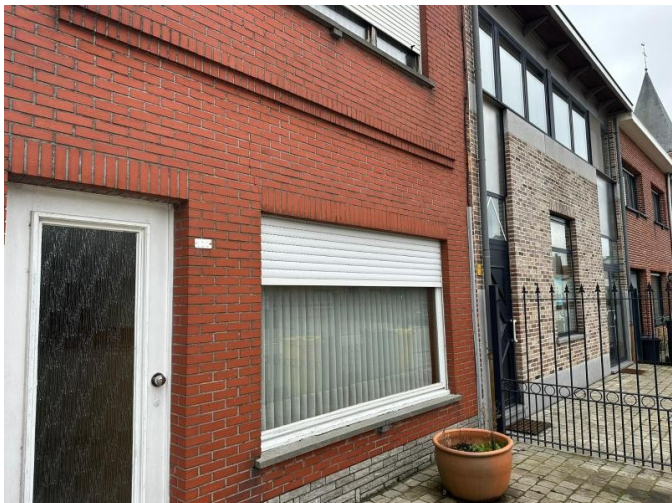
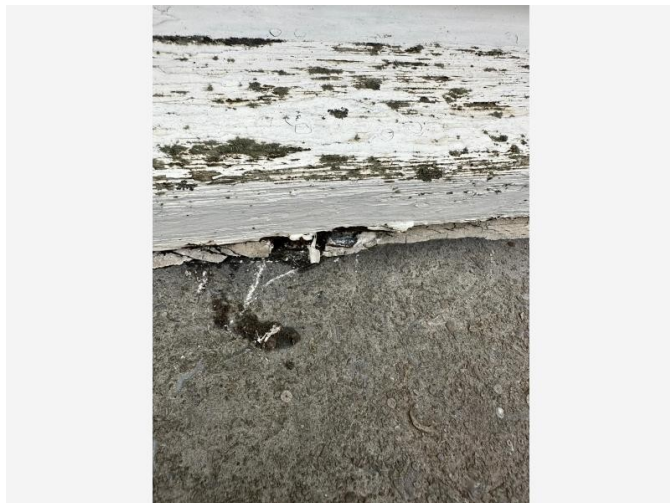
# Fiche 13: mastiek tussen raamprofiel-raamdorpel buiten voorgevel

Geen asbest

#	Type	Referentie	Resultaat
13.1	Puntmonster	4	Geen asbest

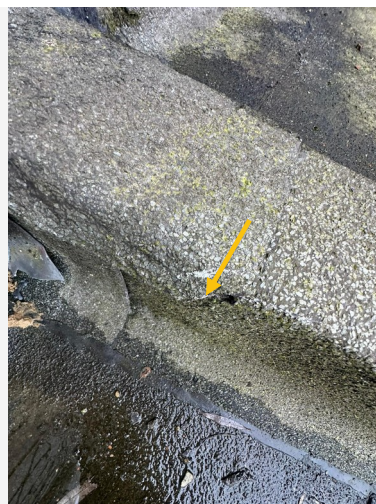
Geen asbest

#	Type	Referentie	Resultaat
14.1	Puntmonster	9	Geen asbest

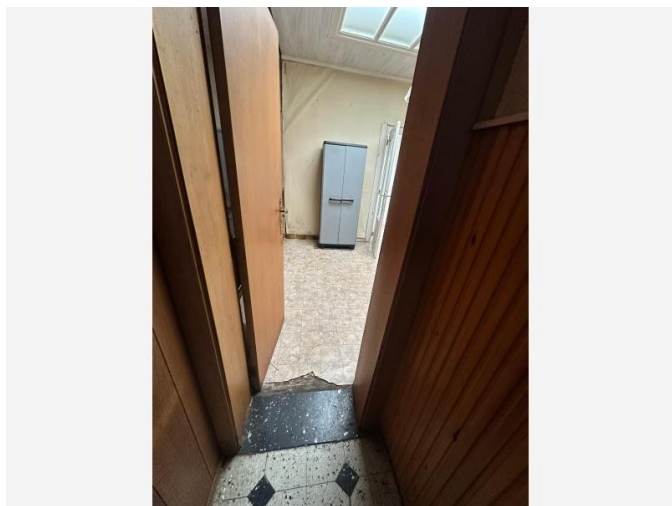
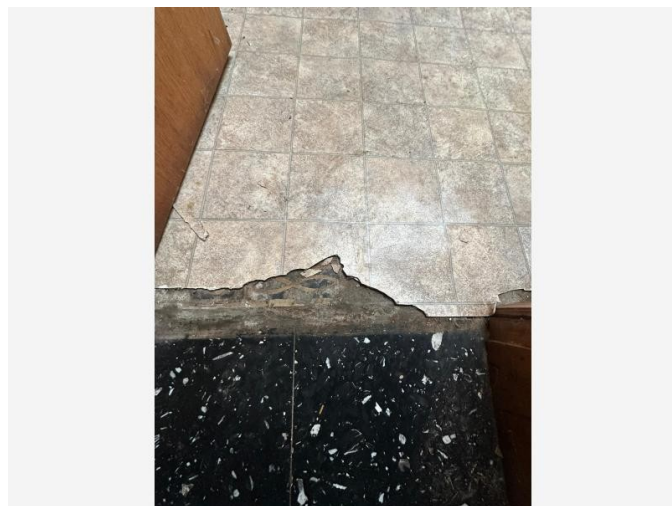
Geen asbest

#	Type	Referentie	Resultaat
15.1	Puntmonster	2	Geen asbest

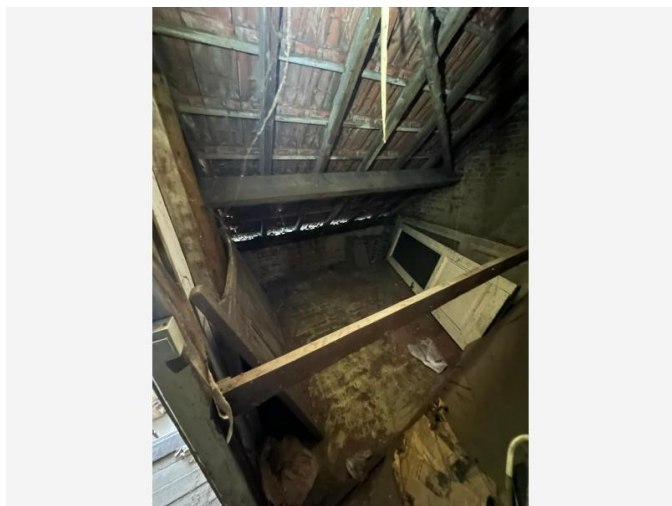
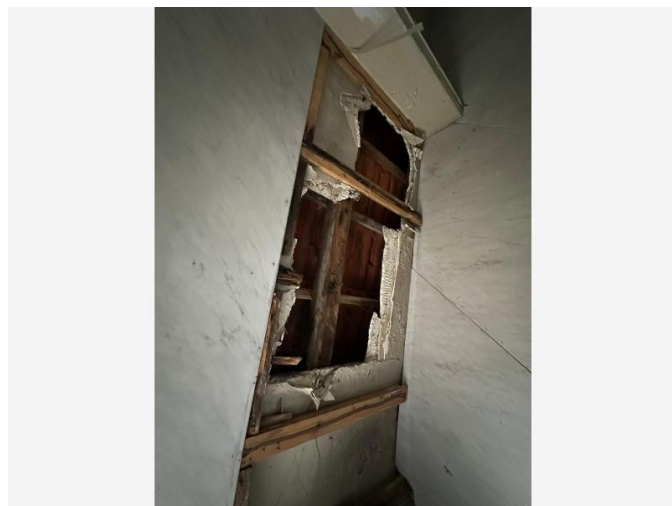
Geen asbest

#	Type	Referentie	Resultaat
16.1	Puntmonster	5	Geen asbest

<b>Beschrijving</b>	Onderdak schuin dak
<b>Omgeving</b>	Grenst aan binnen- en buitenlucht
<b>Primaire drager</b>	Schuin dak
<b>Bindmiddel van materiaal</b>	Gips - kalk
<b>Gebondenheid op basis van bindmiddel</b>	Niet-hechtgebonden
<b>Hoeveelheid (gewicht - aantal)</b>	<ul style="list-style-type: none"><li>• 6,00 kg - 1 stuk</li></ul>
<b>Totaal gewicht</b>	6,00 kg
<b>Identificatiemethode</b>	Een monstername door de asbestdeskundige met laboanalyse door een asbestlabo.
<b>Destructieve handeling voor identificatie</b>	Nee
<b>Opmerking</b>	gewicht is indicatief. Het onderdak is aanwezig boven de traphal, de rest van de zolder (2e verdieping) heeft geen onderdak

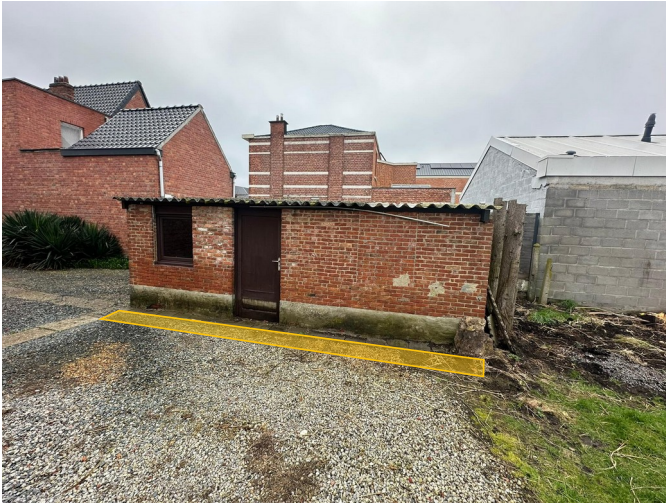
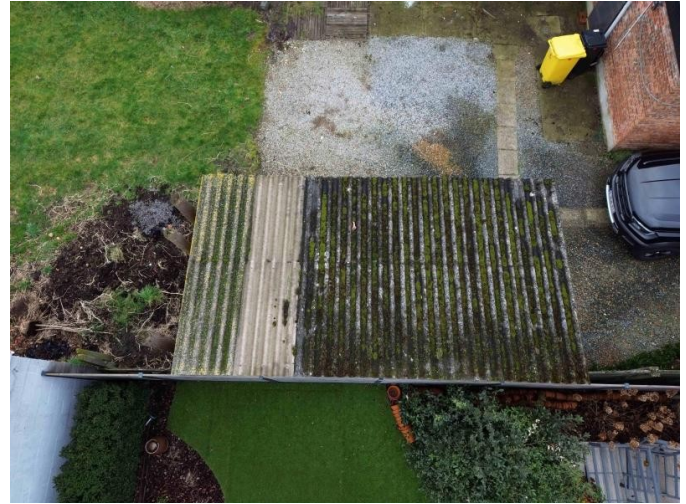
Afspoelend regenwater kan asbestdeeltjes van verweerde asbestcementen dak- of gevelbekleding meenemen naar de bodem. De asbestdeeltjes in de bodem vormen een laag risico: bodempartikels houden de asbestdeeltjes voldoende vast om gezondheidsrisico's te vermijden. Door deze asbesthoudende bodemzone zorgvuldig te beheren, vermijdt u gezondheidsrisico's.

Beschrijving	golfplaten tuinberging
Bron van de asbestdeeltjes	Bron is nog aanwezig
Type	Afdruipzone dak
Afmetingen (lengte - breedte - diepte)	• 6,20 m - 0,50 m - 0,30 m
Geraamd volume	0,93 m <sup>3</sup>
Opmerking	lengte, breedte en diepte zijn indicatief.

- Om het afspoelen van asbestdeeltjes te stoppen, is het verstandig om de verwijdering van de dak- of gevelbekleding in te plannen en in afwachting hiervan een dakgoot te plaatsen om het regenwater af te voeren naar de riolering.
- Voorzie een buitenmat om schoenen te vegen en reinig de mat en de toegangsruimte regelmatig met water.
- Voorzie een looprooster over de bodemzone om te vermijden dat gronddeeltjes aan de schoenen blijven kleven.

De uitgraving van een afdruipzone gebeurt volgens de methodiek "eenvoudige handelingen". Vermijd daarbij vermenging met andere bodem en laat de uitgegraven asbesthoudende grond afvoeren naar een daartoe vergunde stortplaats. Voor de uitgraving wordt een richtdiepte van 30 cm gehanteerd.
