# Asbestinventarisatetest

Assesteenweg 211, 1740 Ternat

Attestnummer : 20260310-000039.000

Uitgegeven op : 10.03.2026

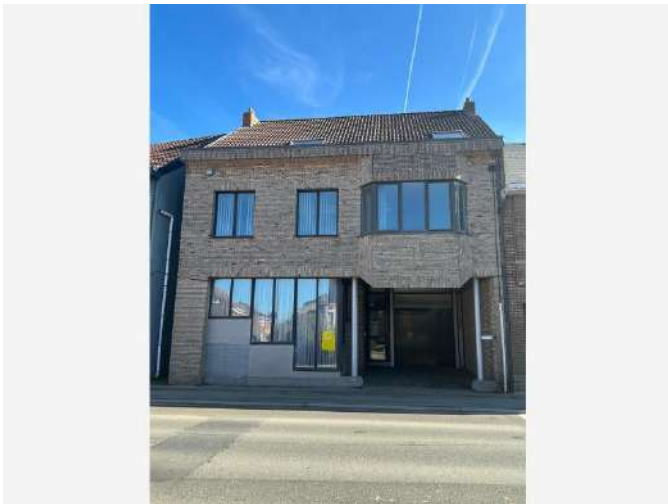
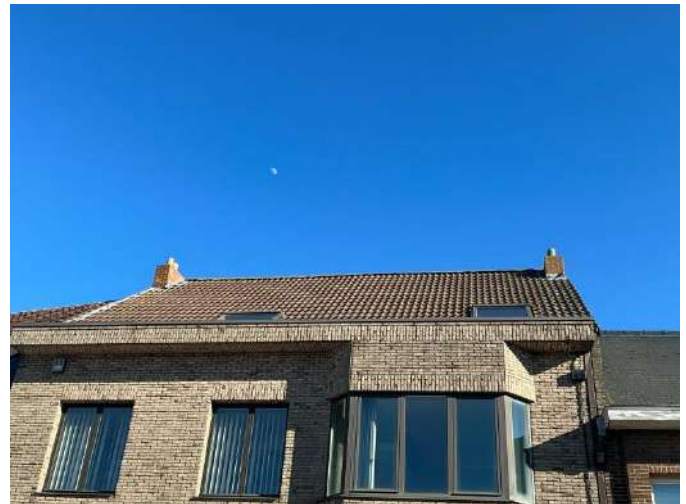
Het asbestmateriaal valt onder de mijlpaal van 2034.

Verwijderen

- Zorg voor een veilig beheer. Vermijd het beschadigen van het asbestmateriaal. Controleer de toestand jaarlijks op wijzigingen.
- Voer bijkomende staalname(s) uit.

- Eenvoudige handelingen: mag via doe-het-zelf of door werknemer(s) met opleidingsattest eenvoudige handelingen  
We raden aan om het asbestverdacht rookgaskanaal te laten verwijderen door een firma met een opleidingsattest eenvoudige handelingen. U mag, in principe, ongeacht beschadigingen of vrije asbestvezels, deze asbestverdachte toepassing ook zelf verwijderen met inachtneming van de nodige veiligheidsmaatregelen om uzelf en uw omgeving te beschermen. Een beschadigde asbestverdachte toepassing in slechte staat kan makkelijk verder breken of vergruizen. Er komen dan schadelijke asbestvezels vrij die ingeademd kunnen worden.

De verwijdering van het asbestverdachte materiaal moet met de nodige zorg en veiligheidsvoorzieningen gebeuren.

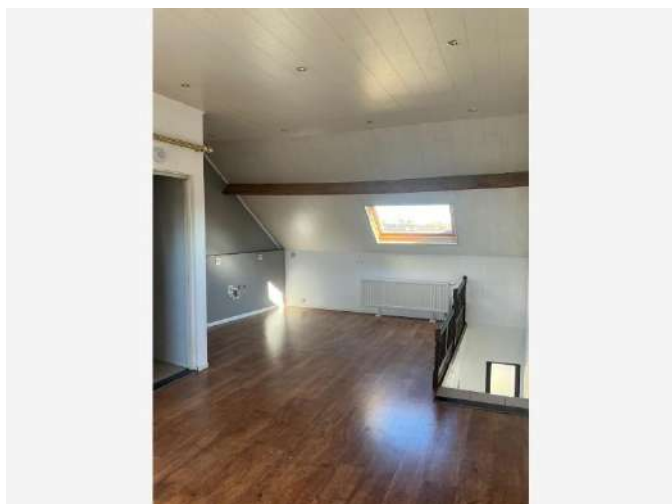
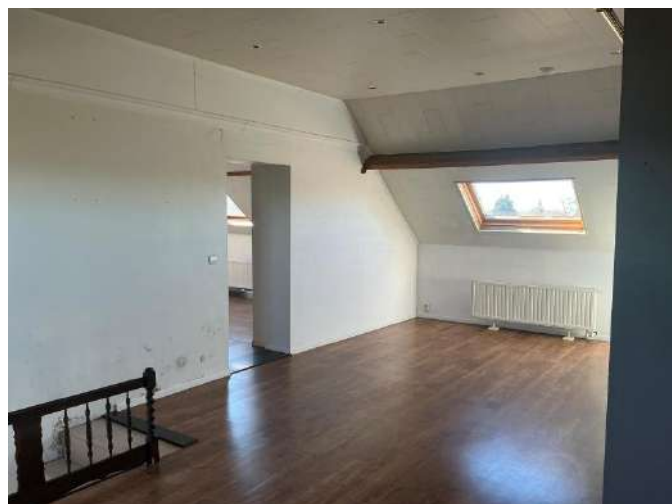
## Fiche 9: Zolderverdieping - vloerbekledingen en lijmen onder laminaat

| Basis voor advies | Beoordeling op basis van expertise, zonder een vaststelling door de asbestdeskundige. |

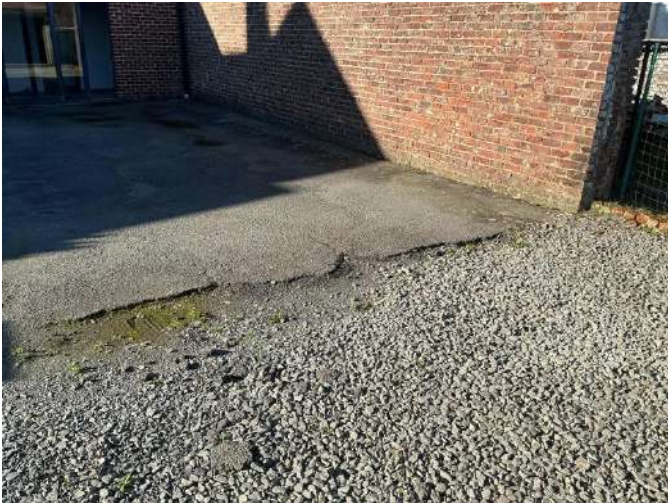
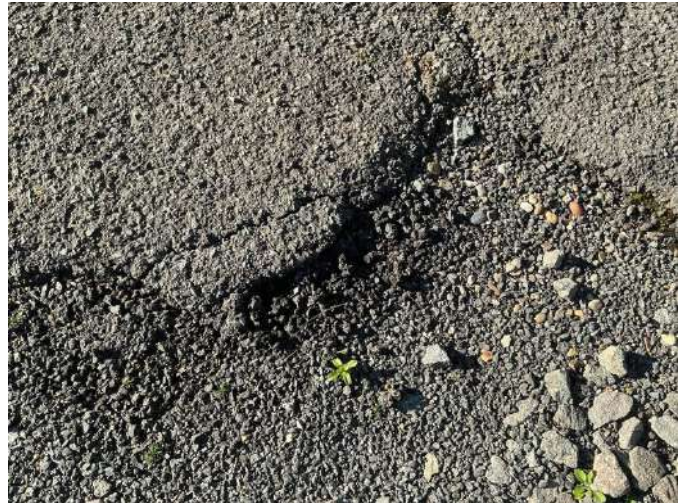
## Fiche 18: Parking - asfalt

Geen asbest

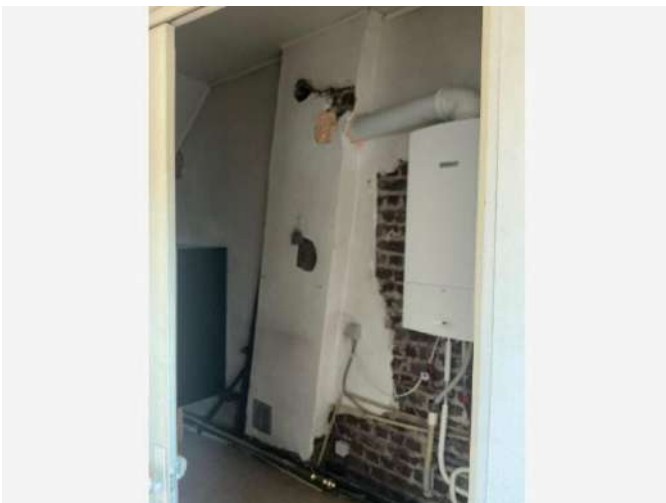
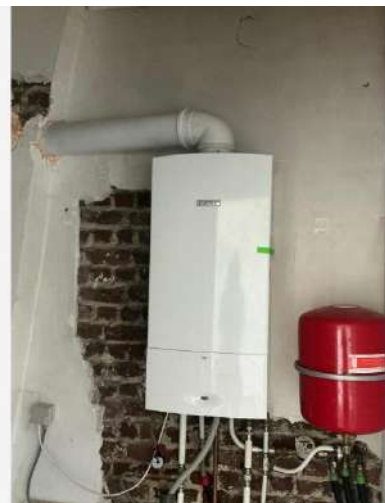
## Fiche 24: Verwarmingsketel (aardgas) geproduceerd na 2001

| Fiche 24: Verwarmingsketel (aardgas) geproduceerd na 2001 | <p>De verwarmingsketel op aardgas heeft een bouwjaar na 2001. Toestellen die geproduceerd zijn na 2001 mogen geen asbesthoudende onderdelen bevatten.</p> | Plan 1.5: Zolderverdieping |
