Asbestinventarisatietest

Ninoofsesteenweg 611, 1701 Dilbeek

Attestnummer : 20260116-000276.000

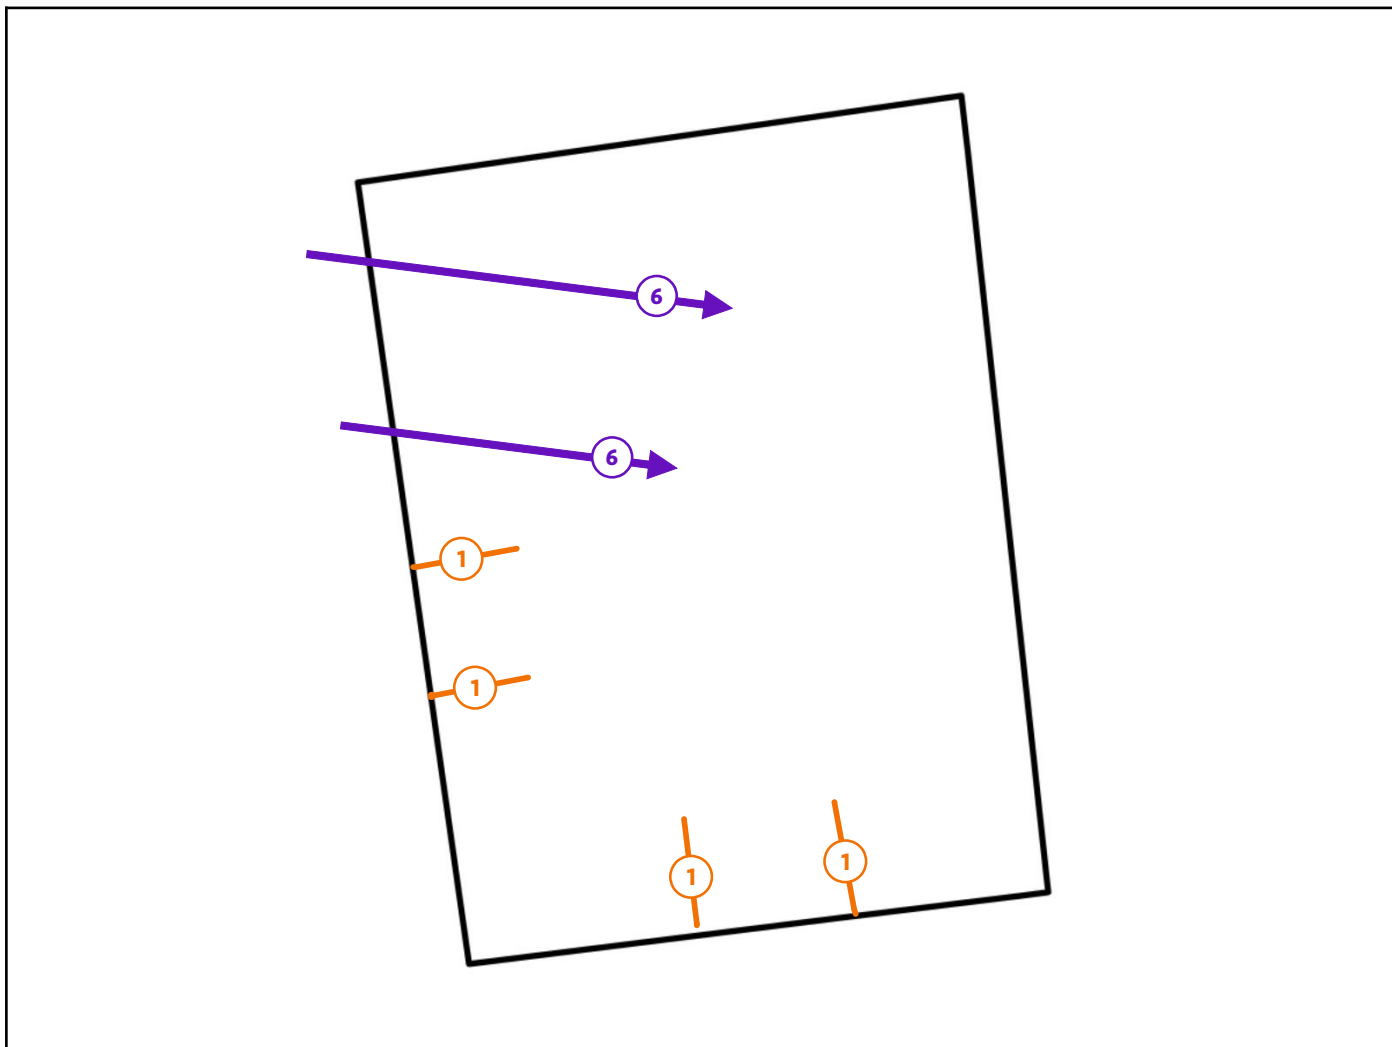
Plan 1.1: Hoofdgebouw plan daken

Beschrijving	Type	Actie
1. Gevel met leien	Asbestmateriaal	Verwijderen
6. Schouw	Beperking	-

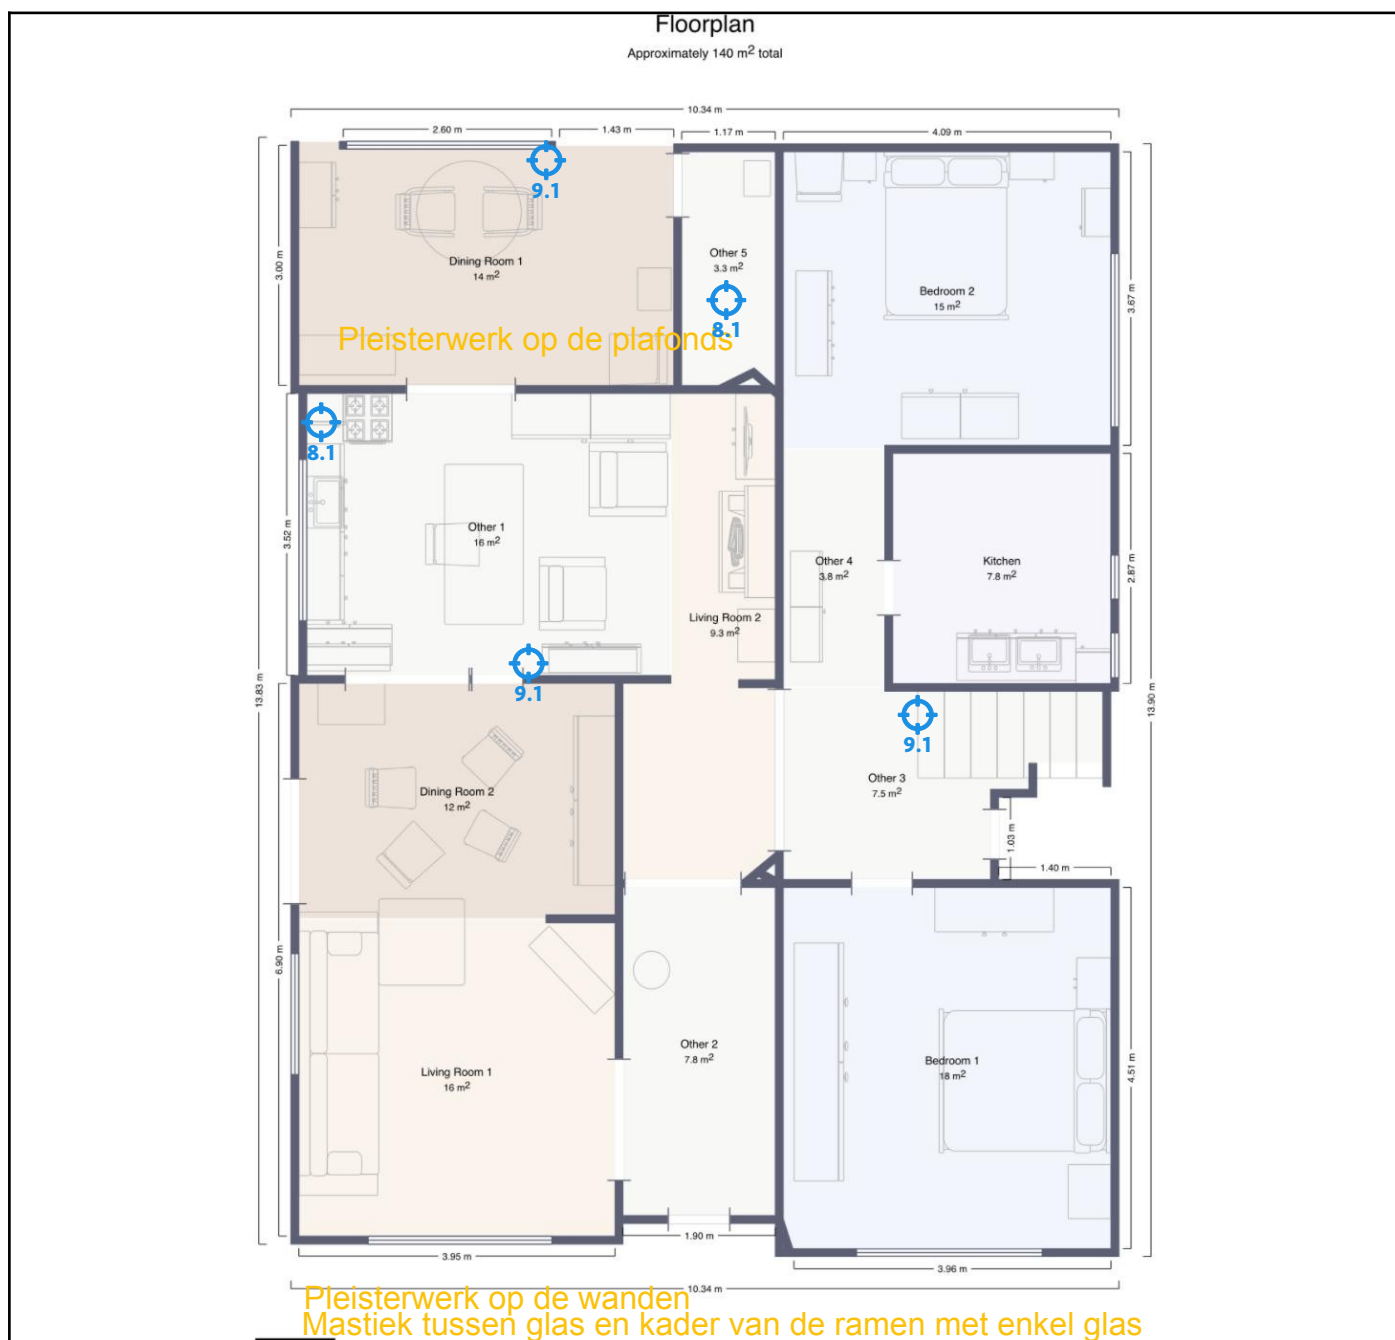
Plan 1.2: Plan gelijkvloers

Beschrijving	Type	Actie
5. Mastiek	Asbestmateriaal	Zorgvuldig beheren
8. Pleisterwerk plafonds	Geen asbest	-
8.1 Code: 2	Mengmonster	-

9. Pleisterwerk wanden	Geen asbest	-
9.1 Code: 1	Mengmonster	-

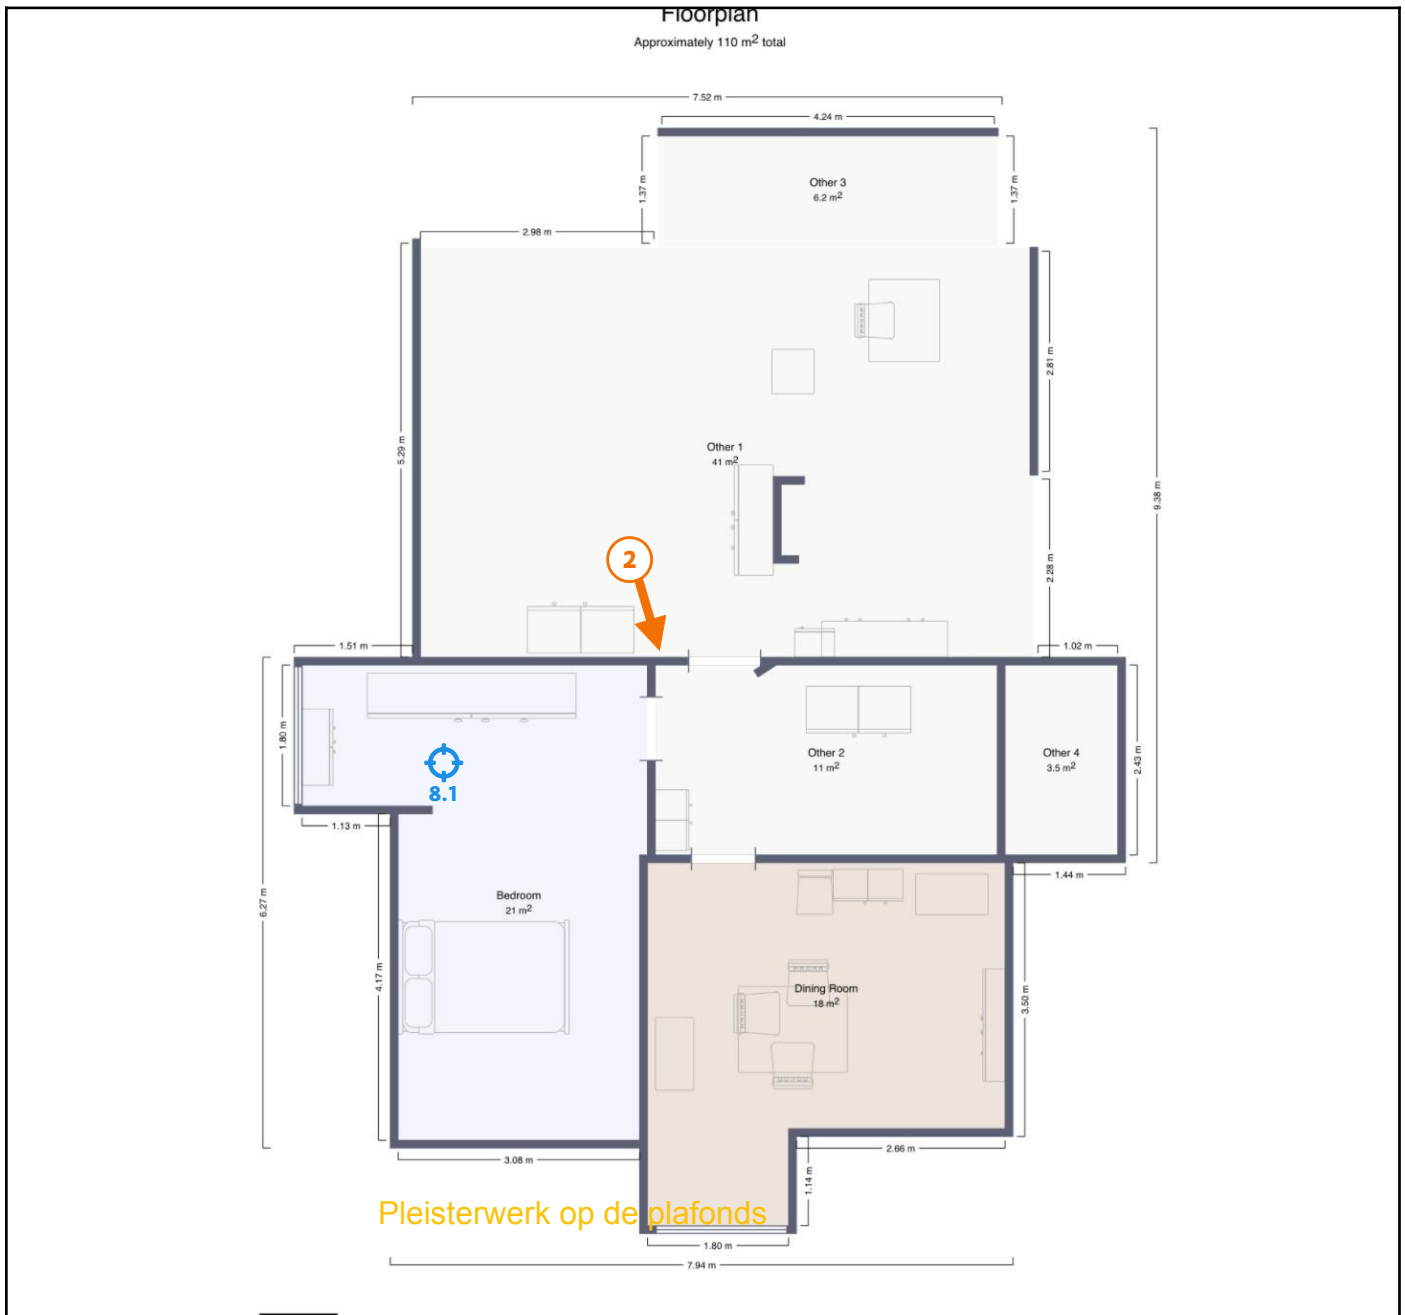
Plan 1.3: Plan eerste verdieping

Beschrijving	Type	Actie
2. Bakeliet schakelaars/stopcontacten	Asbestmateriaal	Verwijderen
8. Pleisterwerk plafonds	Geen asbest	-
8.1 Code: 2	Mengmonster	-

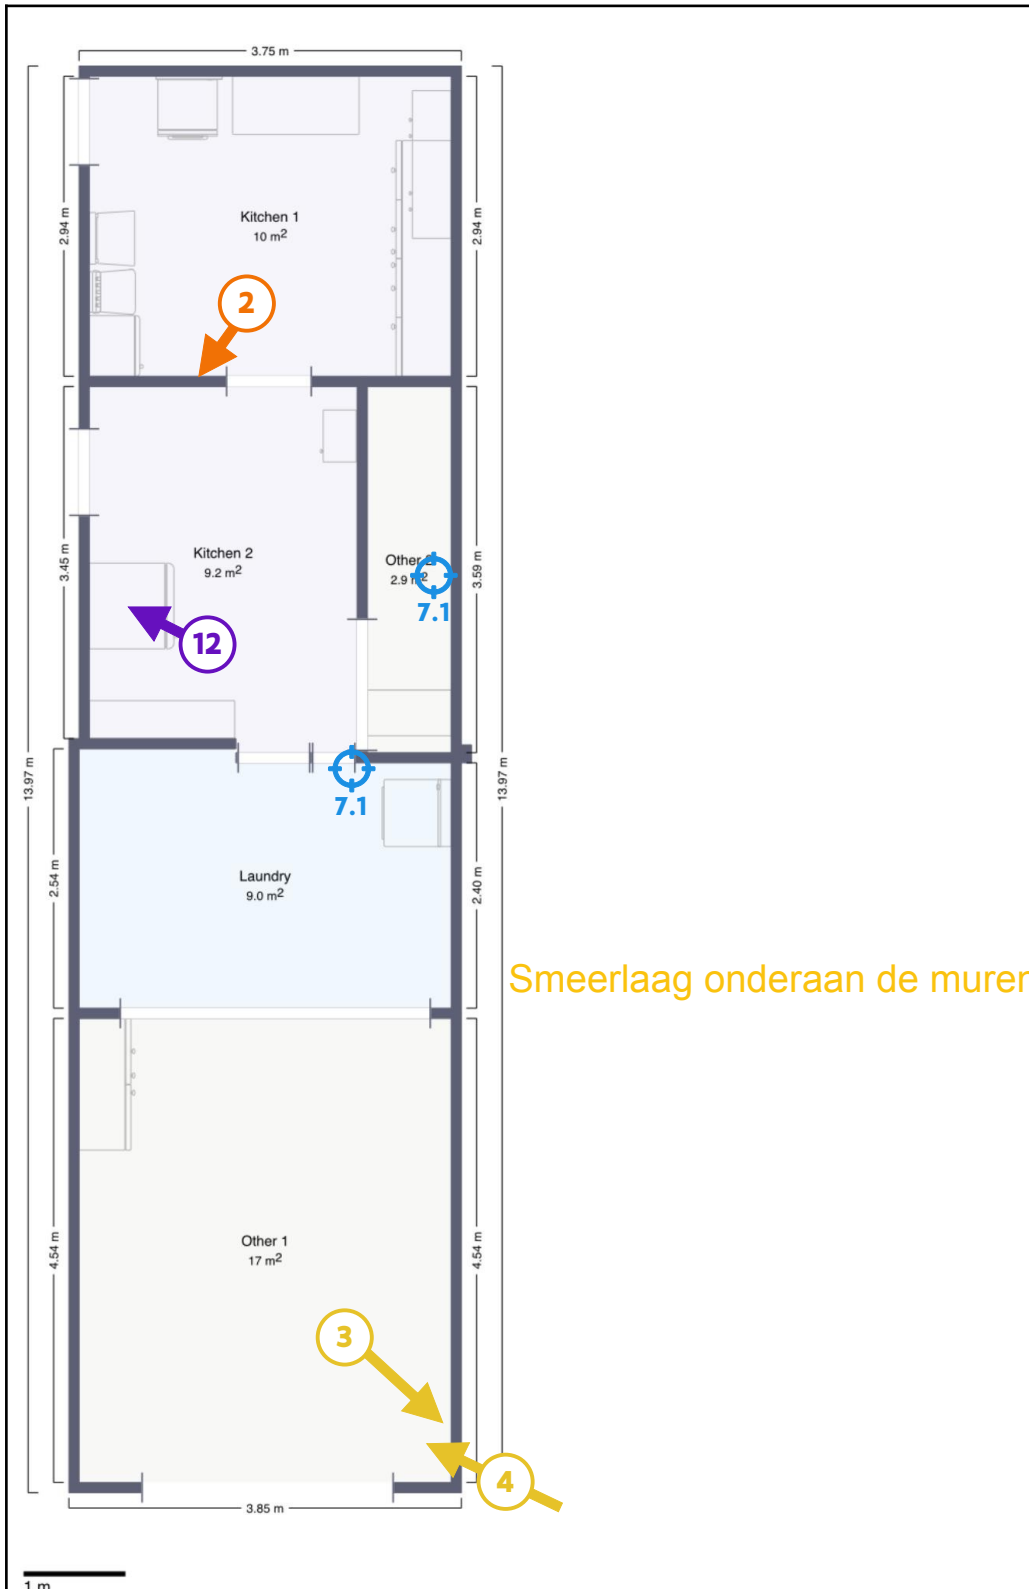
Plan 1.4: Plan garage en kelder

2. Bakeliet schakelaars/stopcontacten	Asbestmateriaal	Verwijderen
3. Bakeliet schakelkast	Asbestmateriaal	Zorgvuldig beheren
4. Plaat	Asbestmateriaal	Zorgvuldig beheren
7. Cementen smeerlaag binnen	Geen asbest	-
7.1 Code: 3	Mengmonster	-
12. CV-ketel (niet verdacht)	Overige ruimte of materiaal	-

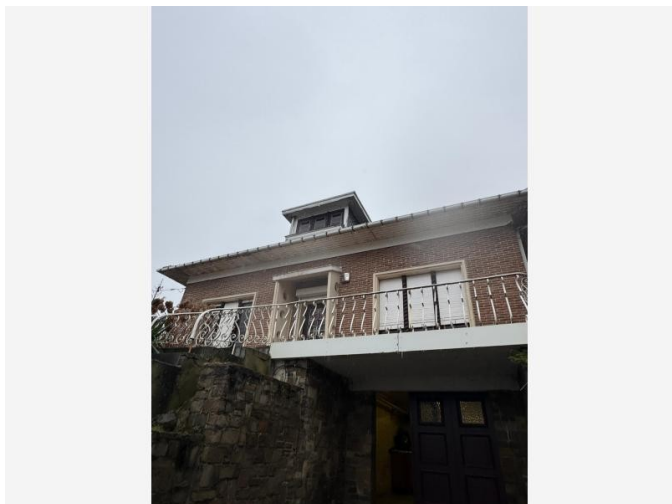
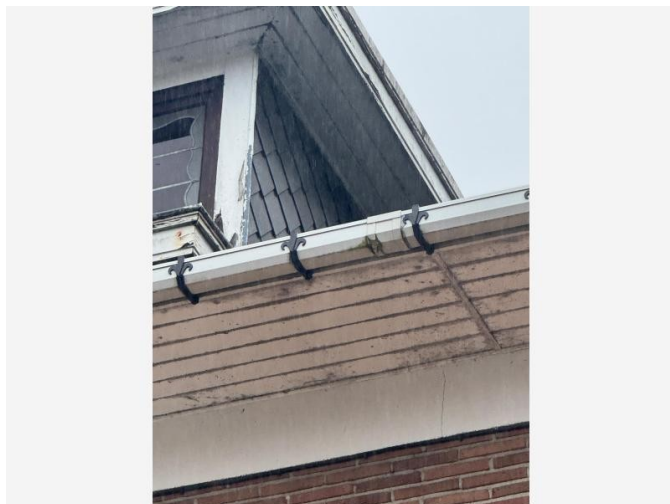
Het asbestmateriaal valt onder de mijlpaal van 2034.

Eindbeoordeling materiaalrisico	Verhoogd materiaalrisico en/of verhoogde kans op vezelvrijgave
---------------------------------	--

Gebondenheid	Categorie 1: hechtgebonden in oorsprong
Asbestsoort (vezeltype)	Crocidoliet aanwezig
Asbestconcentratie	Laag (< 50%)
Afschermingsgraad van het gehele materiaal	Geheel of deels vrij aan de buitenlucht
Toestand van het materiaal	Matig beschadigd, matig verweerd

Beschrijving	Gevel met leien
Omgeving	Buiten
Primaire drager	Wand buitenschil
Asbestmateriaal	Dak- en gevelbekleding - Lei, shingle
Bindmiddel van asbestmateriaal	Cement
Gebondenheid op basis van bindmiddel	Hecht
Hoeveelheid (oppervlakte - aantal)	<ul style="list-style-type: none">• 15,00 m² - 1 stuk
Totale oppervlakte	15,00 m ²
Eenvoudig bereikbaar	Ja
Bevestigingswijze	<ul style="list-style-type: none">• Genageld, geniet
Identificatiemethode	De asbestdeskundige beoordeelt het materiaal als asbesthoudend, en dit zonder monsternamen.
Destructieve handeling voor identificatie	Nee
Opmerking	De hoeveelheid is een zo nauwkeurig mogelijke opmeting. Hieraan kunnen evenwel geen rechten worden ontleend.

Verwijderen

- Verwijder dit asbestmateriaal zo snel mogelijk. Volg de toestand goed op.
- Hemelwater dat afspoelt van asbestcement daken of gevels kan asbestdeeltjes bevatten. Gebruik het enkel voor gesloten circuits (bv. spoelen toiletten). Reinig na het vervangen van het dak of de gevel de dakgoten en regenwaterput of -ton om asbesthoudend sediment of slib te verwijderen

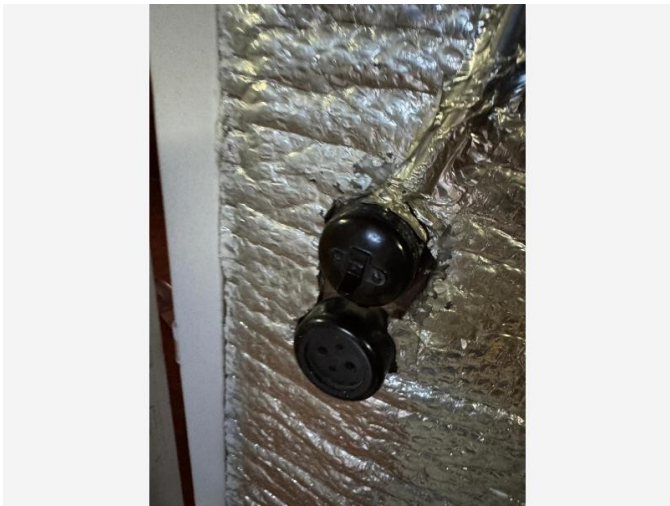
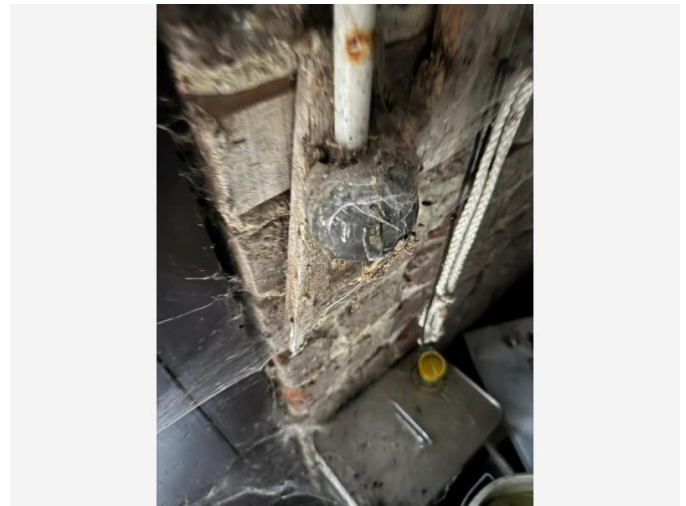
Het asbestmateriaal valt onder de mijlpaal van 2040.

Verhoogd materiaalrisico en/of verhoogde kans op vezelvrijgave

Gebondenheid	Categorie 1: hechtgebonden in oorsprong
Asbestsoort (vezeltype)	Crocidoliet aanwezig
Asbestconcentratie	Laag (< 50%)
Afschermingsgraad van het gehele materiaal	Geheel of deels (ook) vrij aan de binnenlucht
Toestand van het materiaal	Licht beschadigd, licht verweerd. Intact calciumsilicaatmateriaal of categorie III 'gebondenheid'

Beschrijving	Bakeliet schakelaars/stopcontacten
Omgeving	Binnen
Primaire drager	Communicatie en elektrische infrastructuur en uitrusting
Asbestmateriaal	Plaat, paneel, tablet - Type Bakeliet
Bindmiddel van asbestmateriaal	Kunststof of -hars
Gebondenheid op basis van bindmiddel	Hecht
Hoeveelheid (oppervlakte - dikte - aantal)	• 0,10 m ² - 1,00 cm - 4 stuks
Totaal volume	0,004 m ³
Eenvoudig bereikbaar	Ja
Bevestigingswijze	• Geschroefd
Identificatiemethode	De asbestdeskundige beoordeelt het materiaal als asbestverdacht en dus asbesthoudend, en dit zonder monstername. Motivatie: De monstername brengt andere schade aan dan schade die inherent is aan de monstername.
Destructieve handeling voor identificatie	Nee
Opmerking	De hoeveelheid is een zo nauwkeurig mogelijke opmeting. Hieraan kunnen evenwel geen rechten worden ontleend.

Verwijderen

- Zorg voor een veilig beheer. Vermijd het beschadigen van het asbestmateriaal. Controleer de toestand jaarlijks op wijzigingen.
- Voer bijkomende staalname(s) uit.

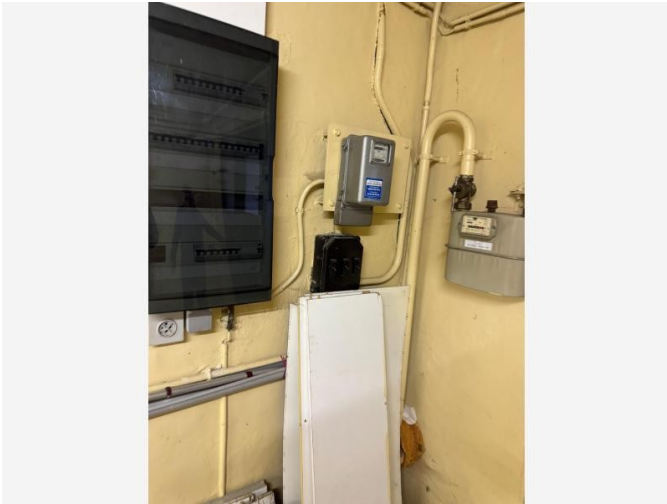
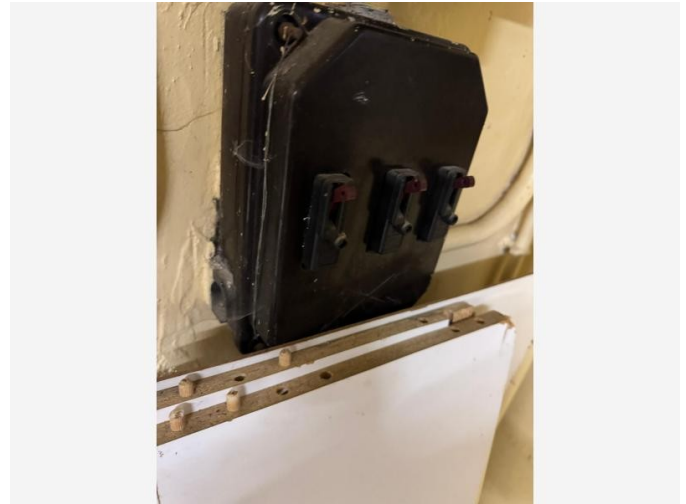
Het asbestmateriaal valt onder de mijlpaal van 2040.

Laag materiaalrisico en/of verlaagde kans op vezelvrijgave

Gebondenheid	Categorie 1: hechtgebonden in oorsprong
Asbestsoort (vezeltype)	Crocidoliet aanwezig
Asbestconcentratie	Laag (< 50%)
Afschermingsgraad van het gehele materiaal	Geheel of deels (ook) vrij aan de binnenlucht
Toestand van het materiaal	Onbeschadigd, niet verweerd

Beschrijving	Bakeliet schakelkast
Omgeving	Binnen
Primaire drager	Communicatie en elektrische infrastructuur en uitrusting
Asbestmateriaal	Plaat, paneel, tablet - Type Bakeliet
Bindmiddel van asbestmateriaal	Kunststof of -hars
Gebondenheid op basis van bindmiddel	Hecht
Hoeveelheid (oppervlakte - dikte - aantal)	• 0,10 m ² - 1,00 cm - 1 stuk
Totaal volume	0,001 m ³
Eenvoudig bereikbaar	Ja
Bevestigingswijze	• Geschroefd
Identificatiemethode	De asbestdeskundige beoordeelt het materiaal als asbestverdacht en dus asbesthoudend, en dit zonder monstername. Motivatie: De monstername brengt andere schade aan dan schade die inherent is aan de monstername.
Destructieve handeling voor identificatie	Nee
Opmerking	De hoeveelheid is een zo nauwkeurig mogelijke opmeting. Hieraan kunnen evenwel geen rechten worden ontleend.

Zorgvuldig beheren

- Zorg voor een veilig beheer. Vermijd het beschadigen van het asbestmateriaal. Controleer de toestand jaarlijks op wijzigingen.
- Voer bijkomende staalname(s) uit.

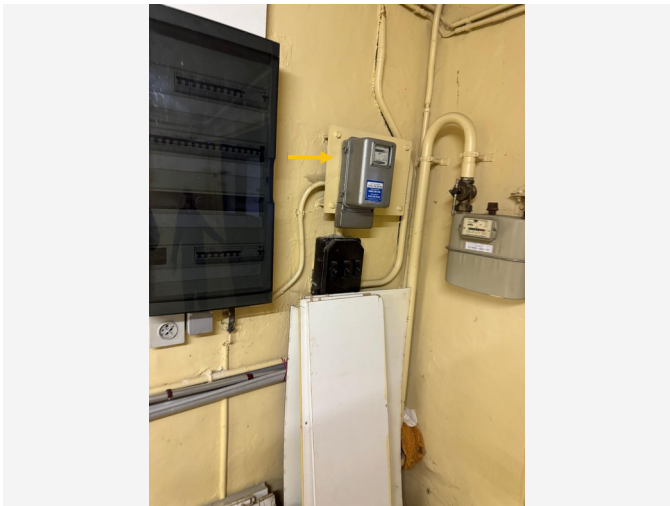
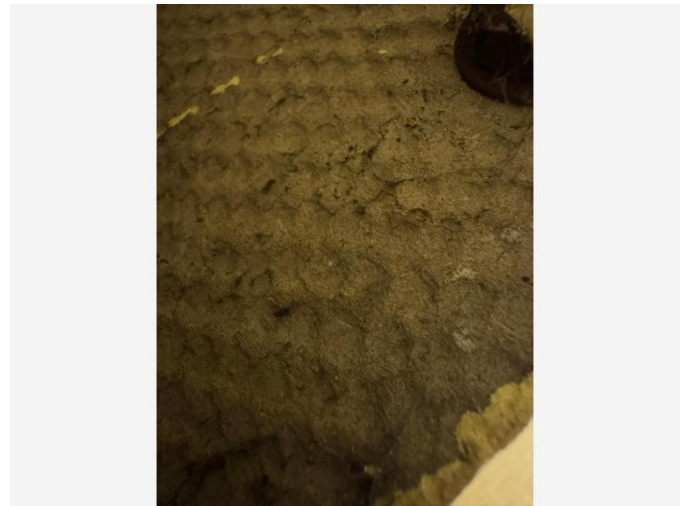
Het asbestmateriaal valt onder de mijlpaal van 2040.

Eindbeoordeling materiaalrisico	Laag materiaalrisico en/of verlaagde kans op vezelvrijgave
---------------------------------	--

Gebondenheid	Categorie 1: hechtgebonden in oorsprong
Asbestsoort (vezeltype)	Crocidoliet aanwezig
Asbestconcentratie	Laag (< 50%)
Afschermingsgraad van het gehele materiaal	Geheel of deels (ook) vrij aan de binnenlucht
Toestand van het materiaal	Onbeschadigd, niet verweerd

Beschrijving	Plaat
Omgeving	Binnen
Primaire drager	Communicatie en elektrische infrastructuur en uitrusting
Asbestmateriaal	Plaat, paneel, tablet - Generiek
Bindmiddel van asbestmateriaal	Cement
Gebondenheid op basis van bindmiddel	Hecht
Hoeveelheid (oppervlakte - dikte - aantal)	• 0,15 m ² - 1,00 cm - 1 stuk
Totaal volume	0,002 m ³
Eenvoudig bereikbaar	Ja
Bevestigingswijze	• Geschroefd
Identificatiemethode	De asbestdeskundige beoordeelt het materiaal als asbesthoudend, en dit zonder monstername.
Destructieve handeling voor identificatie	Nee

Zorgvuldig beheren

- Zorg voor een veilig beheer. Vermijd het beschadigen van het asbestmateriaal. Controleer de toestand jaarlijks op wijzigingen.
- Scherm in afwachting van verwijdering het asbestmateriaal af van luchtstromingen en verstoring: bijvoorbeeld door het te verpakken, te fixeren, af te dekken, signalisatie - afbakening aan te brengen, ...

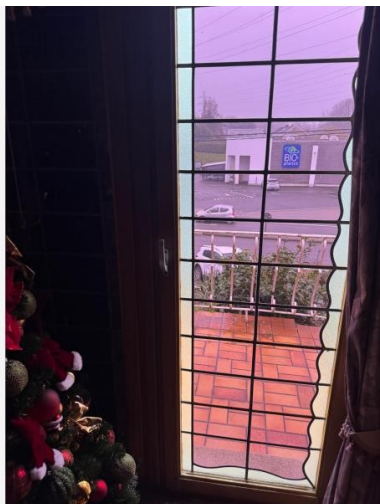
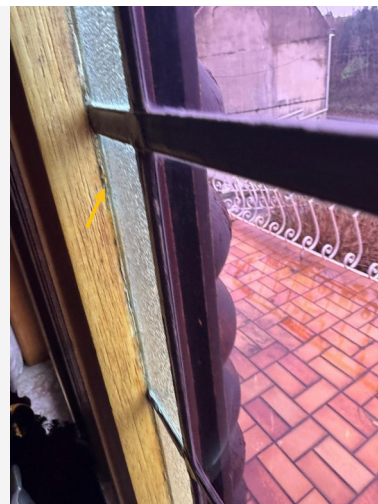
Het asbestmateriaal valt onder de mijlpaal van 2040.

Beschrijving	Mastiek
Omgeving	Binnen
Primaire drager	Wandopening verticaal (raam, deur, ...)
Asbestmateriaal	In-situ afwerkingslagen - Pasta, stopverf, voegsel, stopsel, vulsel, mastiek, kitten, ...
Bindmiddel van asbestmateriaal	Kitten, mastiek, pasta
Gebondenheid op basis van bindmiddel	Hecht
Hoeveelheid (gewicht - aantal)	<ul style="list-style-type: none">• 2,00 kg - 1 stuk
Totaal gewicht	2,00 kg
Eenvoudig bereikbaar	Ja
Bevestigingswijze	<ul style="list-style-type: none">• Verlijmd, ingegoten, versmeerd
Identificatiemethode	De asbestdeskundige beoordeelt het materiaal als asbesthoudend, en dit zonder monstername.
Destructieve handeling voor identificatie	Nee
Opmerking	De hoeveelheid is een zo nauwkeurig mogelijke opmeting. Hieraan kunnen evenwel geen rechten worden ontleend.

Zorgvuldig beheren

- Zorg voor een veilig beheer. Vermijd het beschadigen van het asbestmateriaal. Controleer de toestand jaarlijks op wijzigingen.
