# Asbestinventarisatetest

Justus Lipsiusstraat 28/0214, 3000 Leuven

Attestnummer : 20250326-000006.000

Uitgegeven op : 26.03.2025

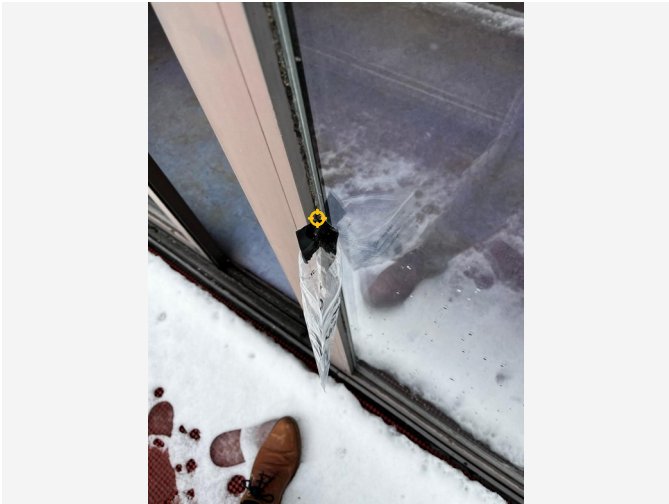
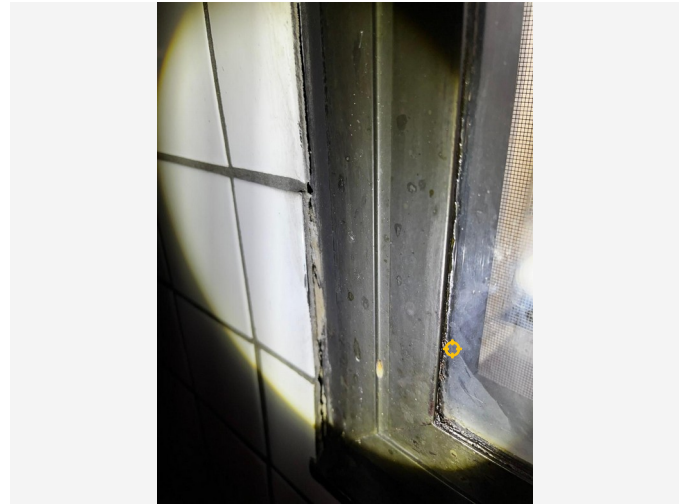
Overzichtsfoto

Detailfoto

| Eindbeoordeling materiaalarisico | Verhoogd materiaalarisico en/of verhoogde kans op vezelvrijgave |

| Toestand van het materiaal | Matig beschadigd, matig verweerd |

| # | Type | Referentie | Resultaat |
|---|---|---|---|
| 1.1 | Puntmonster | MM04 | Chrysotiel |

| Beschrijving | Mastiek raam-glas |
| Opmerking | Het betreft het mastiek aan de oude ramen. Dit werd bemonsterd in de leefruimte, keuken en slaapkamer. |

- Zorg voor een veilig beheer. Vermijd het beschadigen van het asbestmateriaal. Controleer de toestand jaarlijks op wijzigingen.
- Verwijder dit asbestmateriaal zo snel mogelijk. Volg de toestand goed op.

- Eenvoudige handelingen: mag via doe-het-zelf of door werknemer(s) met opleidingsattest eenvoudige handelingen  
Het betreft een kleine hoeveelheid asbesthoudend materiaal. Normaliter zal bij het vervangen van het buitenschrijnwerk deze toepassing mee verwijderd worden.

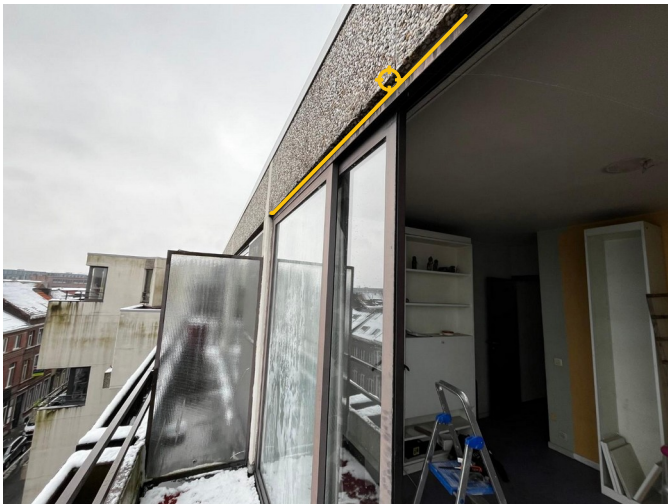
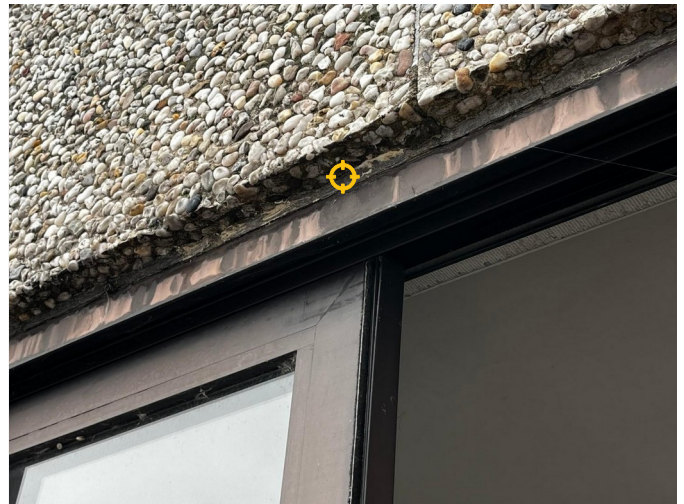
Overzichtsfoto

Detailfoto

| Eindbeoordeling materiaalarisico | Verhoogd materiaalarisico en/of verhoogde kans op vezelvrijgave |

| Toestand van het materiaal | Matig beschadigd, matig verweerd |

| # | Type | Referentie | Resultaat |
|---|---|---|---|
| 2.1 | Puntmonster | MM06 | Chrysotiel |

| Beschrijving | Mastiek raamkader-muur |
| Opmerking | Het betreft de mastiek tussen de raamkaders en de betonnen constructiedelen van het gebouw. Deze worden bemonsterd aan de zijde van het terras. |

- Verwijder dit asbestmateriaal zo snel mogelijk. Volg de toestand goed op.

- Eenvoudige handelingen: mag via doe-het-zelf of door werknemer(s) met opleidingsattest eenvoudige handelingen  
Het betreft een hechtgebonden materiaal, dit kan met behulp van eenvoudige handelingen worden verwijderd. Hechtgebonden toepassing, Fixeren en verwijderen, Laat de werken uitvoeren best door werknemers met een opleidingsattest eenvoudige handelingen, bij het vervangen van het buitenschrijnwerk.

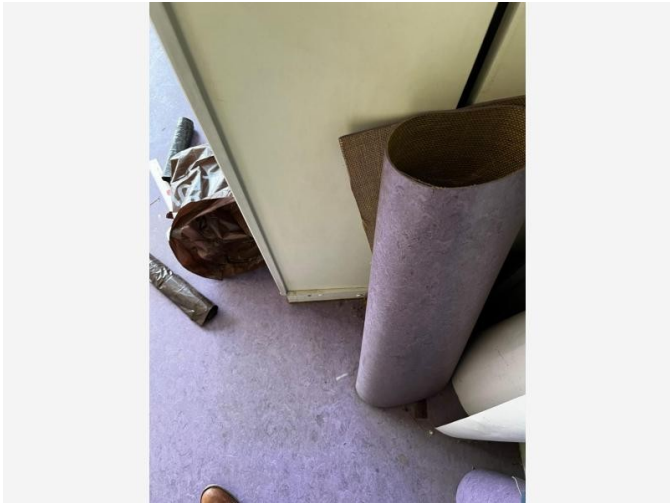
Het vloerzeil in de slaapkamers bestaat uit een ballatum met paarse kleur en textiel onderzijde. Deze bevloering is niet asbestverdacht.

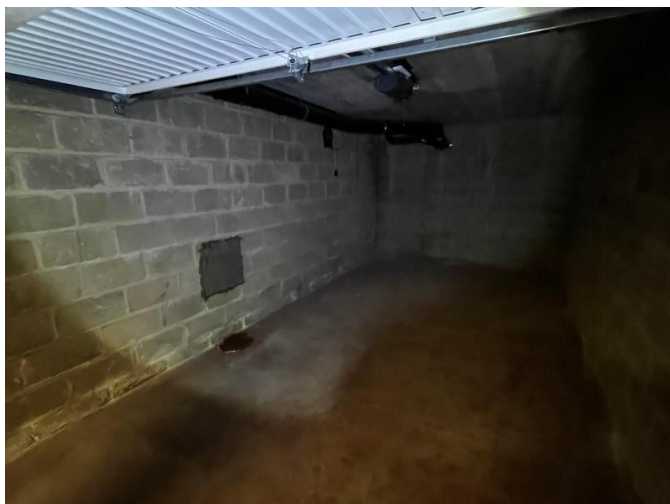
De garage werd geïnspecteerd op mogelijks verdachte materialen. Er werden geen zichtbare asbesttoepassingen aangetroffen.

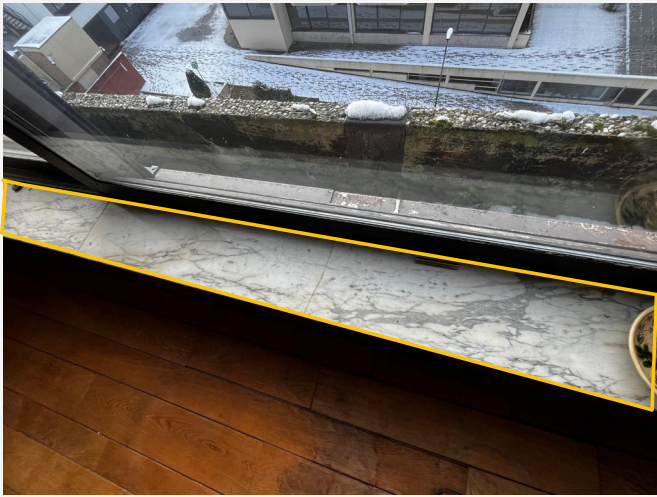
De vensterbank aan de raamopening en toegangsdeur zijn vervaardigd uit natuursteen, marmer.

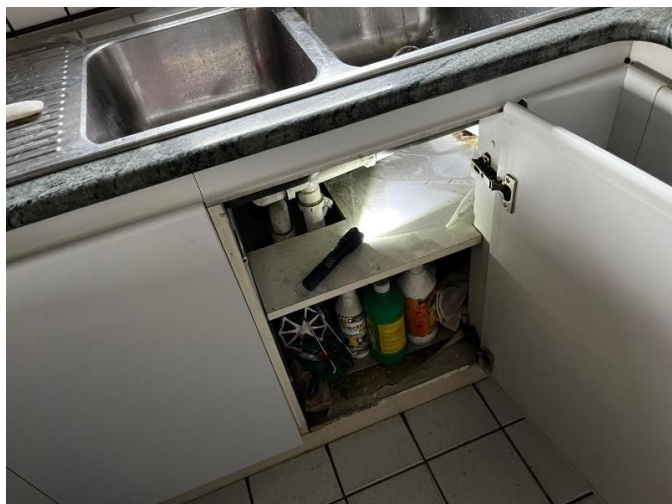
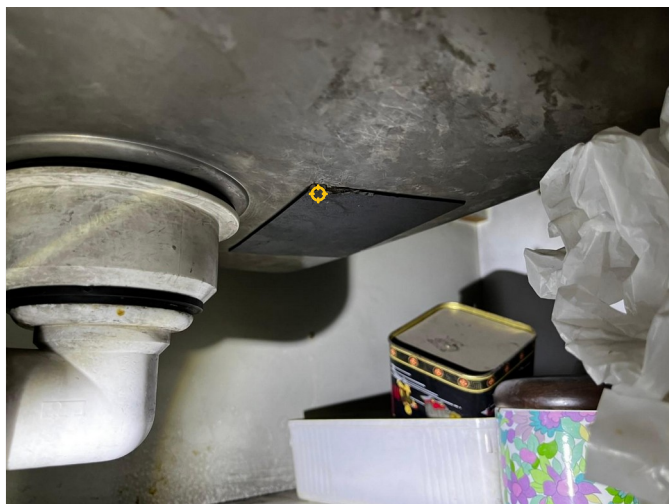
Geen asbest

| # | Type | Referentie | Resultaat |
|---|---|---|---|
| 6.1 | Puntmonster | MM03 | Geen asbest |

| Opmerking | Het betreft de anti-dreun strip aan de onderzijde van de spoelbak in de keuken. Deze werd bemonsterd. |

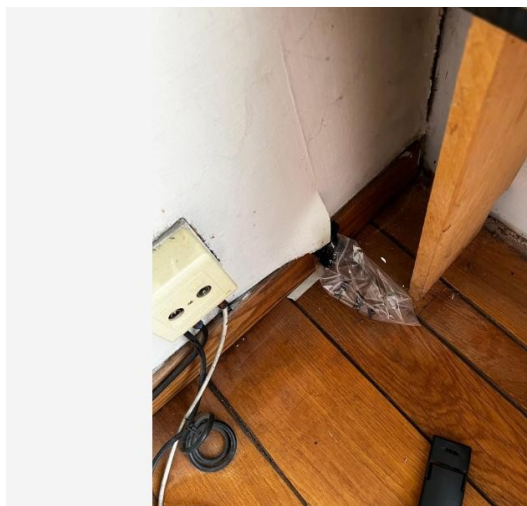
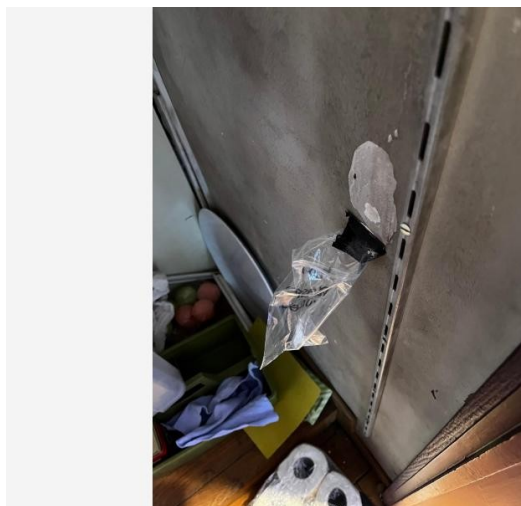
## Fiche 7: Pleister muren

Geen asbest

| # | Type | Referentie | Resultaat |
|---|---|---|---|
| 7.1 | Mengmonster | MM01 | Geen asbest |

| Opmerking | Het betreft het pleisterwerk aan de muren. Dit werd bemonsterd in de leefruimte, keuken, badkamer, berging en slaapkamer. |

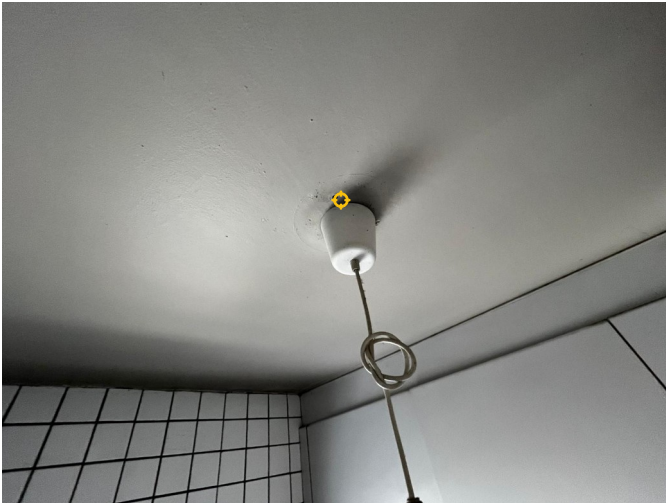
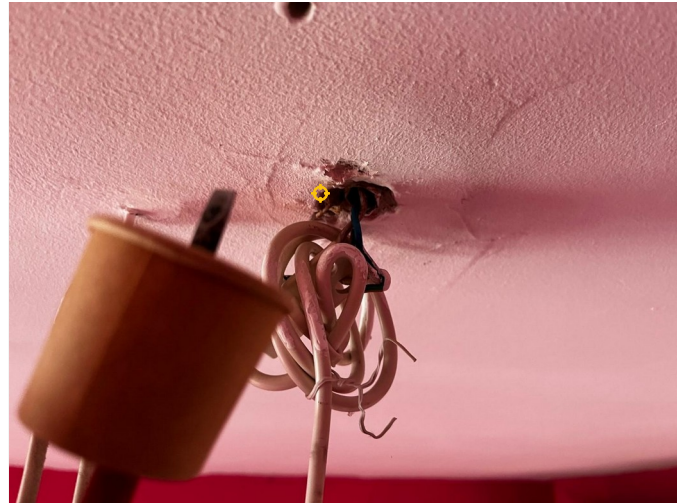
## Fiche 8: Pleister plafonds

Geen asbest

| # | Type | Referentie | Resultaat |
|---|---|---|---|
| 8.1 | Mengmonster | MM02 | Geen asbest |

| Opmerking | Het betreft het pleisterwerk aan de plafonds in de leefruimte, hal, keuken en slaapkamers. In de badkamer is het plafond uitgevoerd met houten planchetten. Een eventueel bovenliggende pleisterlaag kon niet worden bemonsterd. |

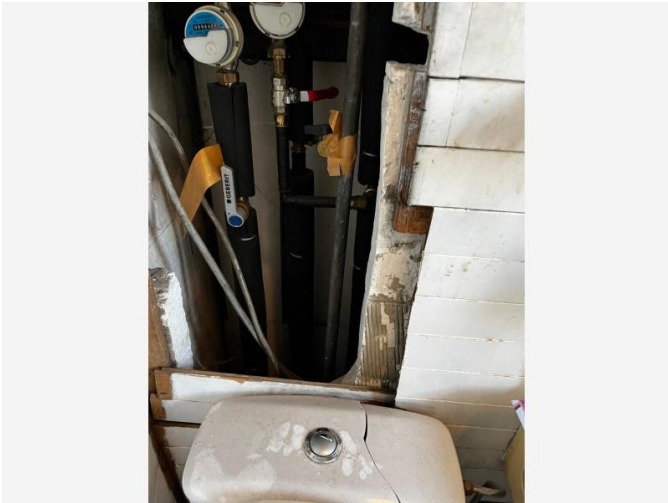
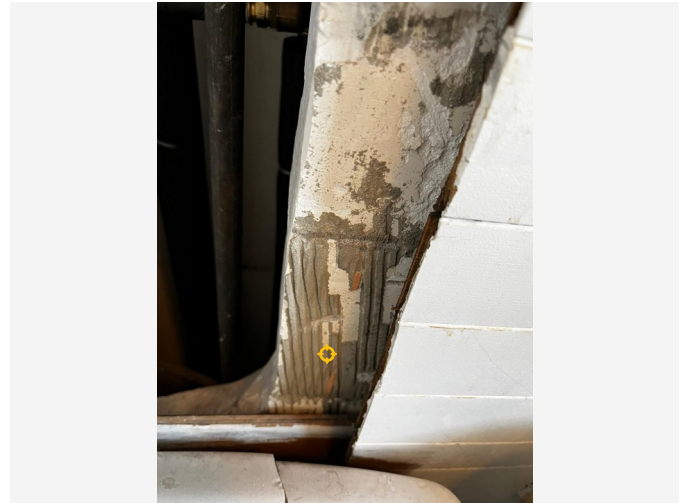
## Fiche 9: Tegellijm

Geen asbest

| # | Type | Referentie | Resultaat |
|---|---|---|---|
| 9.1 | Puntmonster | MM05 | Geen asbest |

| Opmerking | Het betreft de lijmlaag gesitueerd achter de wandtegels in de badkamer en keuken. Deze laag kon bemonsterd worden in de badkamer. Het betreffen dezelfde tegels met zelfde voeg. |
