# Asbestinventarisatetest

Reigerstraat 29, 1840 Londerzeel

Attestnummer : 20251127-000037.000

**Niet-asbestveilig**

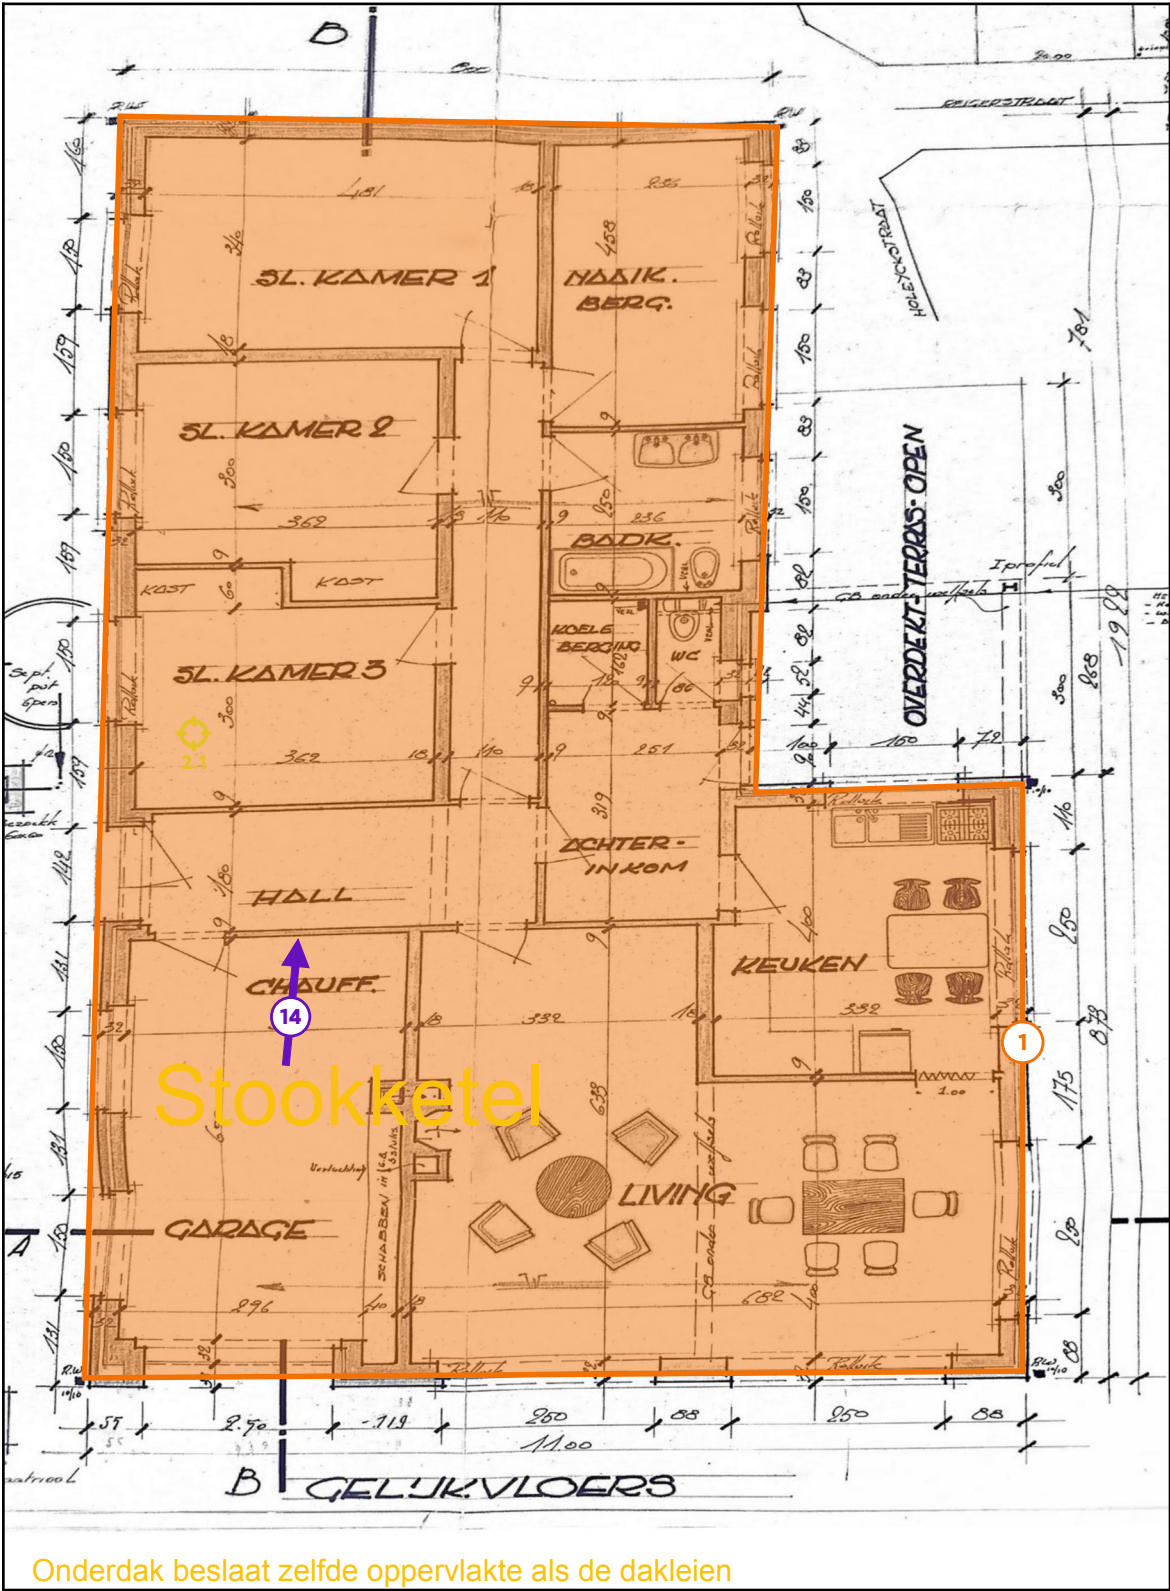
Plan 1.2: \_GV dakleien - stookketel - onderdak

| 1. Dak uit Asbestverdachte leien | Asbestmateriaal | Verwijderen |
| 2. Onderdak type menuiserie (staalnummer+hoeveelheden) | Asbestmateriaal | Zorgvuldig beheren |

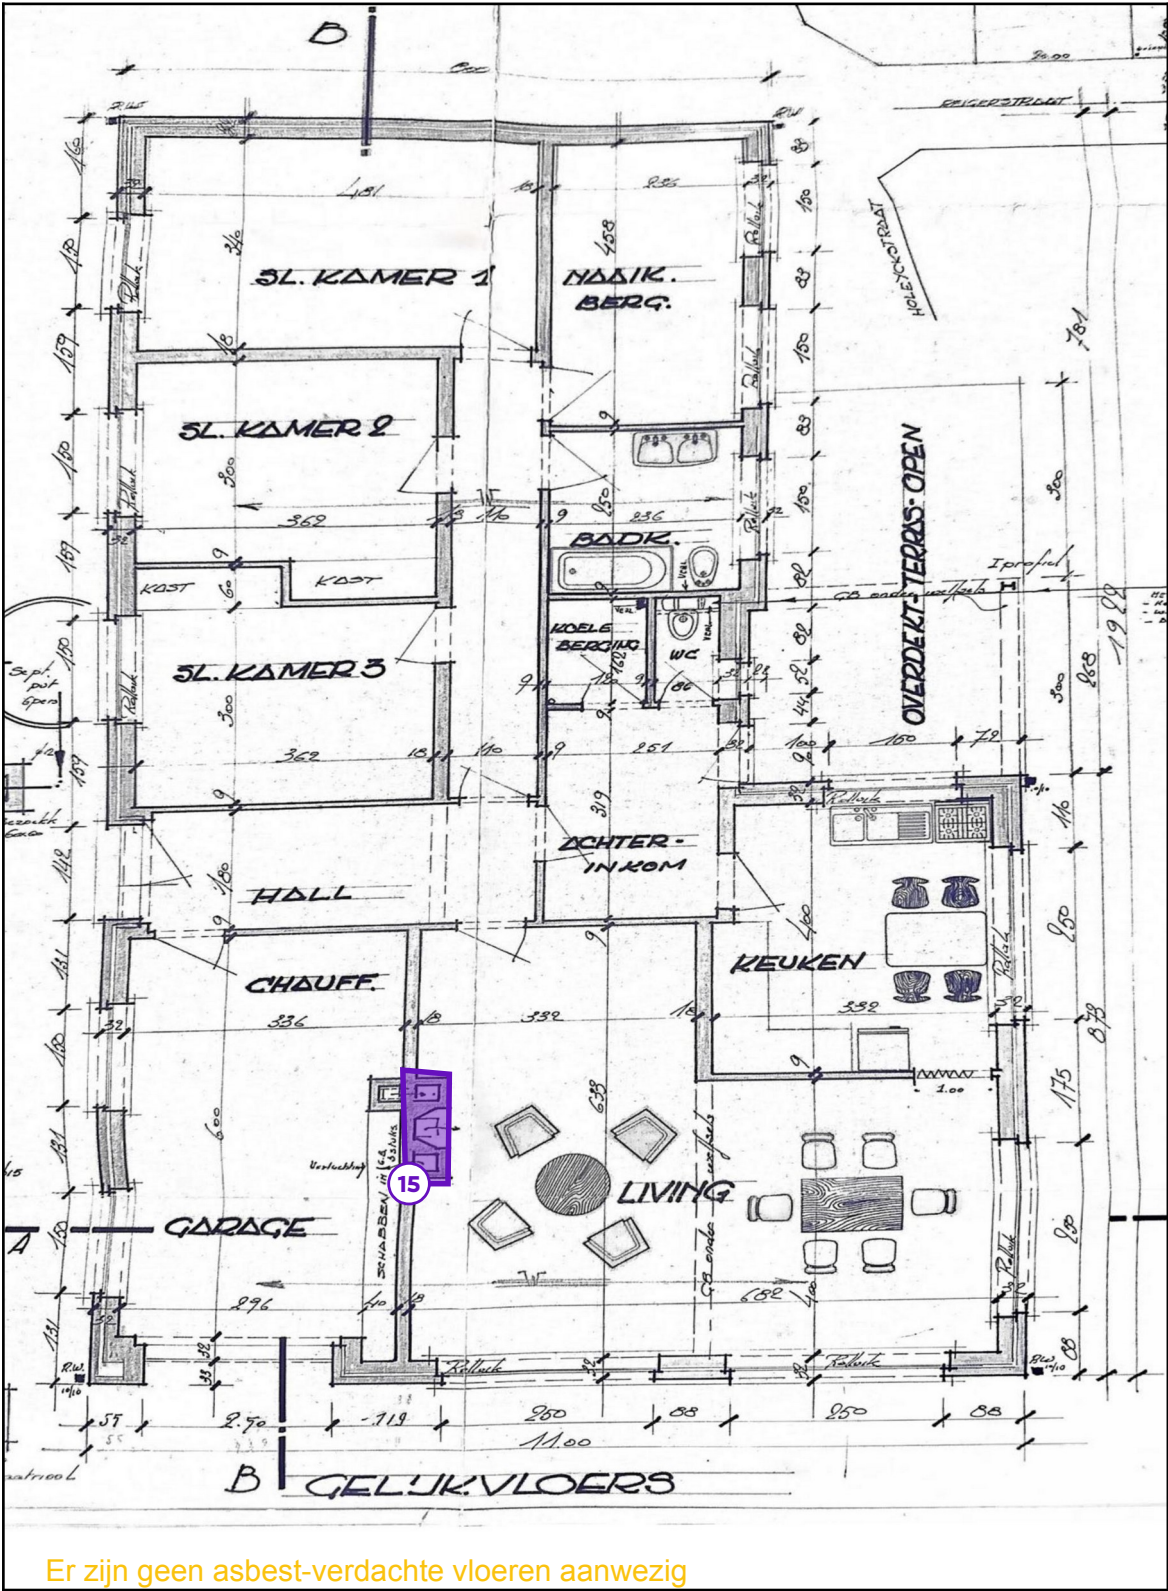
Plan 1.4: \_GV rookgaskanalen - vloeren

Er zijn geen asbest-verdachte vloeren aanwezig

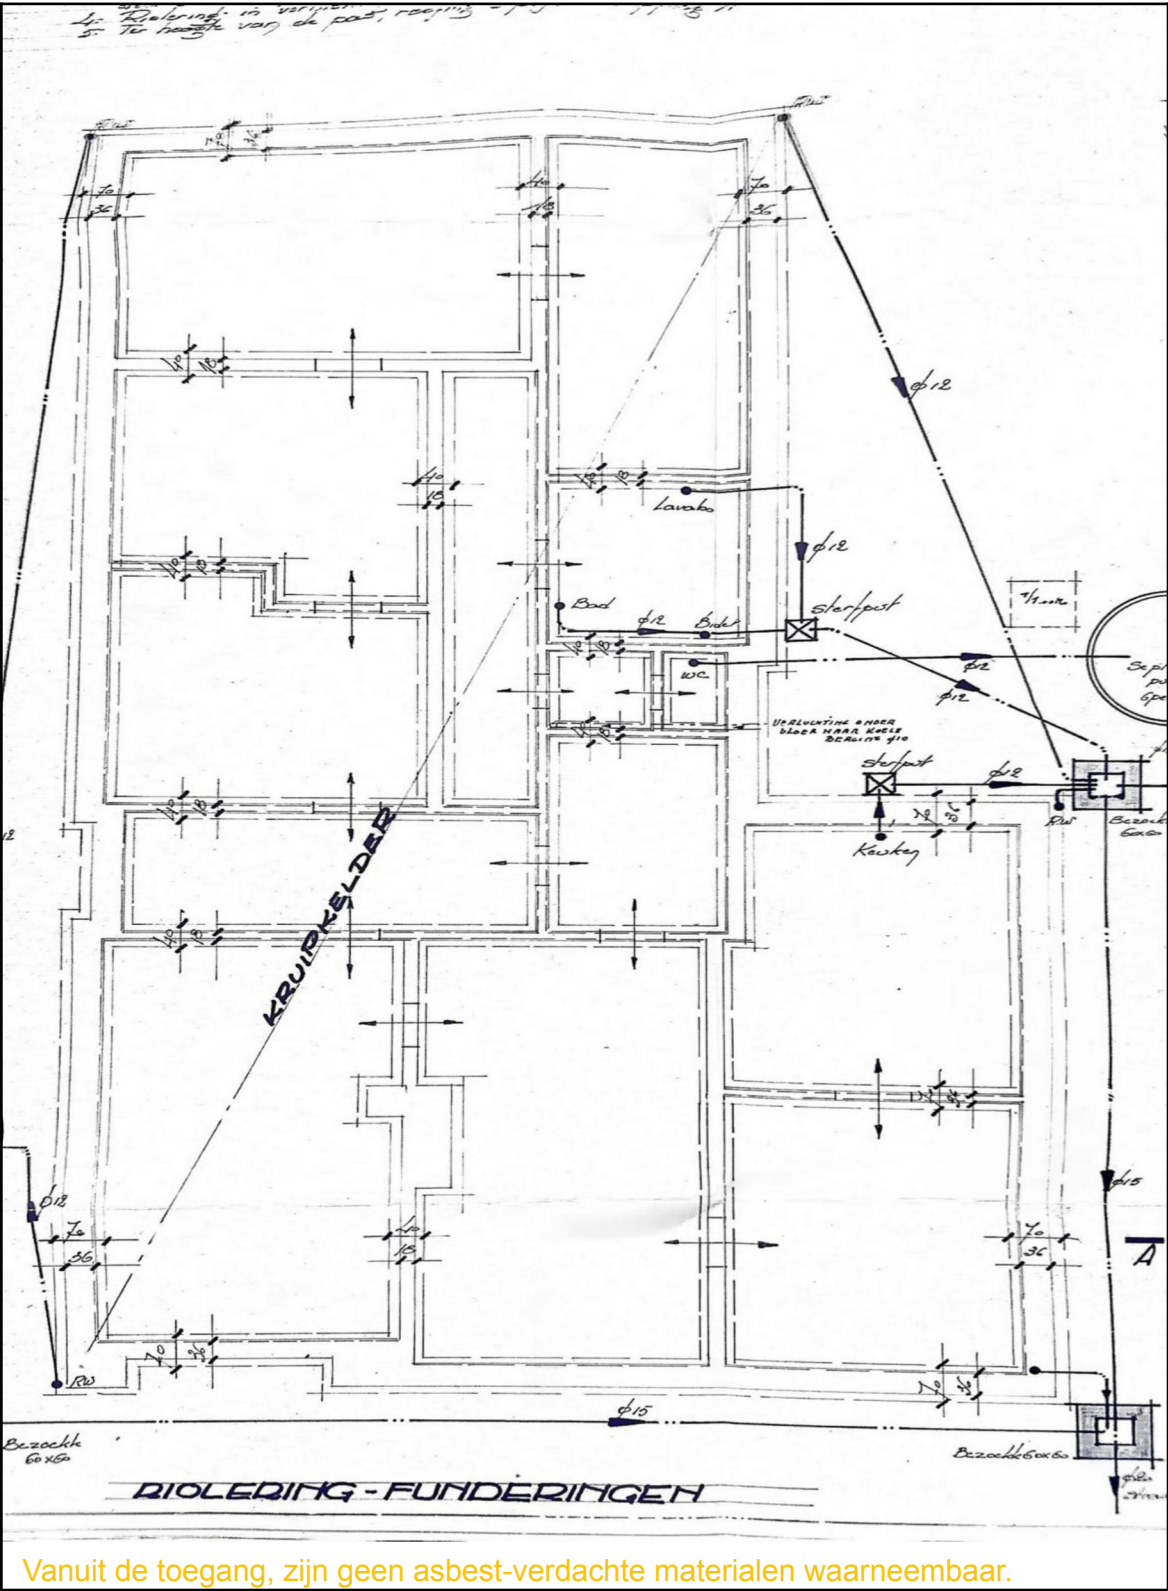
# Plan 1.6: \_Kruipklder

Vanuit de toegang, zijn geen asbest-verdachte materialen waarneembaar.

| 4. Kruipkelder | Beperking | - |

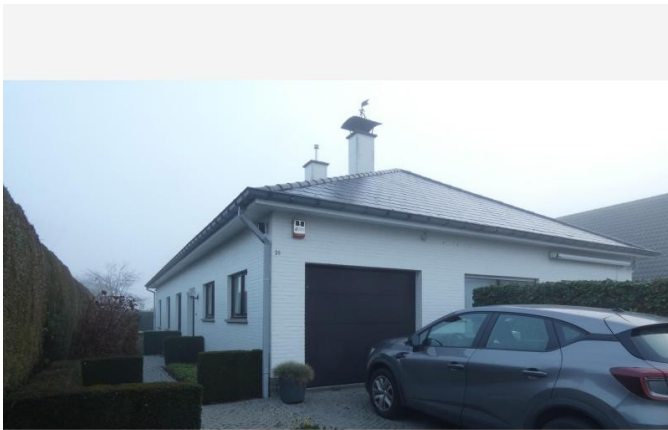
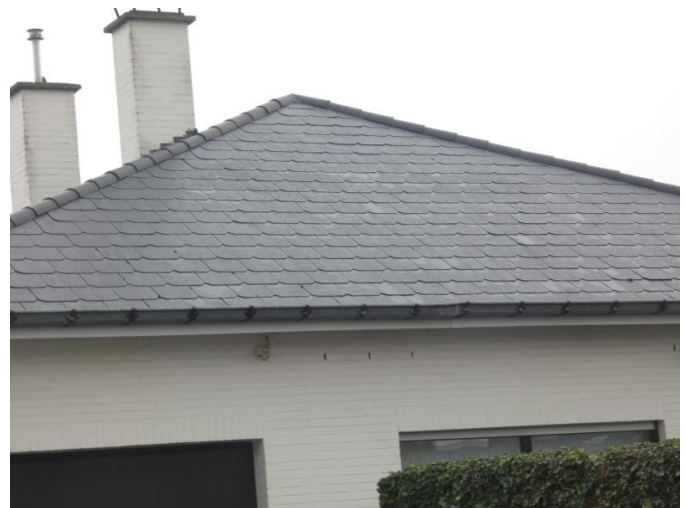
Het asbestmateriaal valt onder de mijlpaal van 2034.

| Eindbeoordeling materiaalrisico | Verhoogd materiaalrisico en/of verhoogde kans op vezelvrijgave |

| Asbestsoort (vezeltype) | Crocidoliet aanwezig |
| Toestand van het materiaal | Matig beschadigd, matig verweerd |

| Beschrijving | Dak uit Asbestverdachte leien |
| Opmerking | Op basis van onze expertise als deskundigen hebben we deze leien als asbesthoudend geclassificeerd, zonder staalname. De opgegeven volumes zijn slechts schattingen en mogen niet worden gebruikt als maatstaf voor heffingen. |

- Zorg voor een veilig beheer. Vermijd het beschadigen van het asbestmateriaal. Controleer de toestand jaarlijks op wijzigingen.
- Hemelwater dat afspoelt van asbestcement daken of gevels kan asbestdeeltjes bevatten. Gebruik het enkel voor gesloten circuits (bv. spoelen toiletten). Reinig na het vervangen van het dak of de gevel de dakgoten en regenwaterput of -ton om asbesthoudend sediment of slib te verwijderen
- Voer bijkomende staalname(s) uit.

- Eenvoudige handelingen: enkel door erkend asbestverwijderaar  
Gezien de staat van de leien, die redelijk verweerd zijn, en hoewel deze eventueel door eenvoudige handelingen verwijderd kunnen worden, adviseer ik als deskundige om de verwijdering te laten uitvoeren door een erkende asbestverwijderaar. Dit garandeert de veiligheid van zowel de bewoners als de burens.

Aangezien het onderdak uit menuiserie bestaat, is het ook ten eerste aangeraden om dit tegelijkertijd te (laten) verwijderen. Het aangebrachte isolatiemateriaal uit minerale wol moet worden aangemerkt als gecontamineerd en ook als asbest-houdend worden afgeerd..

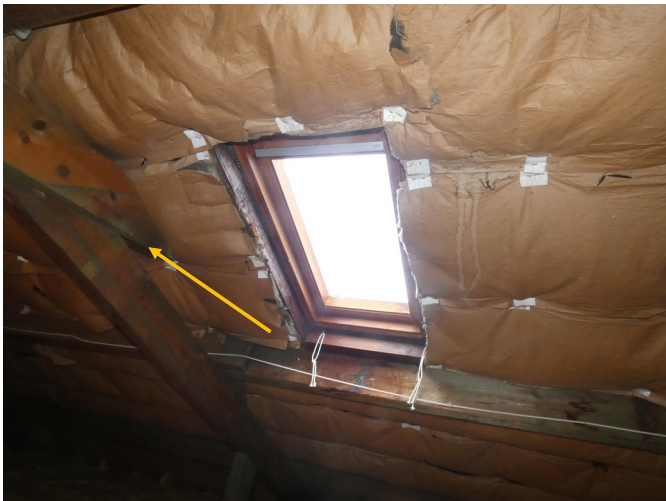
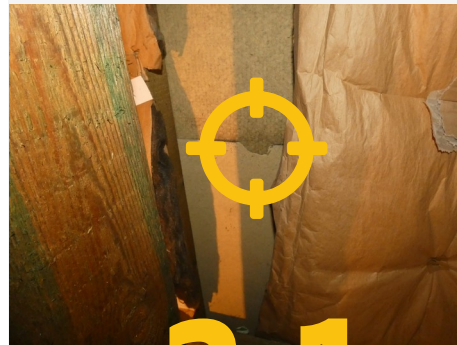
## Fiche 2: Onderdak type menuiserie (staalnummer+hoeveelheden)

Het asbestmateriaal valt onder de mijlpaal van 2040.

| Eindbeoordeling materiaalrisico | Zeer laag materiaalrisico en/of zeer lage kans op vezelvrijgave |

| Asbestsoort (vezeltype) | Alleen chrysotiel |

| Opmerking | Deze oppervlakte, volumes en gewichten zijn niet gemeten, maar geschat op basis van een benadering van de aanwezige onderdakplaten (de opgegeven hoeveelheden mogen niet gebruikt worden als maatstaf voor heffingen) |

- Zorg voor een veilig beheer. Vermijd het beschadigen van het asbestmateriaal. Controleer de toestand jaarlijks op wijzigingen.

- Eenvoudige handelingen: mag via doe-het-zelf of door werknemer(s) met opleidingsattest eenvoudige handelingen  
Verwijdering best laten uitvoeren door werknemer(s) met opleidingsattest eenvoudige handelingen (dakdekkers), hoewel het in theorie toegestaan is om dit zelf te verwijderen. Gezien de hoeveelheid en de bereikbaarheid van de toepassing kunt u dit beter overlaten aan een professional.
- Eenvoudige handelingen: enkel door erkend asbestverwijderaar  
Verwijdering best laten uitvoeren door een erkend verwijderaar, hoewel het in theorie toegestaan is om dit zelf te verwijderen. Gezien de hoeveelheid en de bereikbaarheid van de toepassing kunt u dit beter overlaten aan een professional.

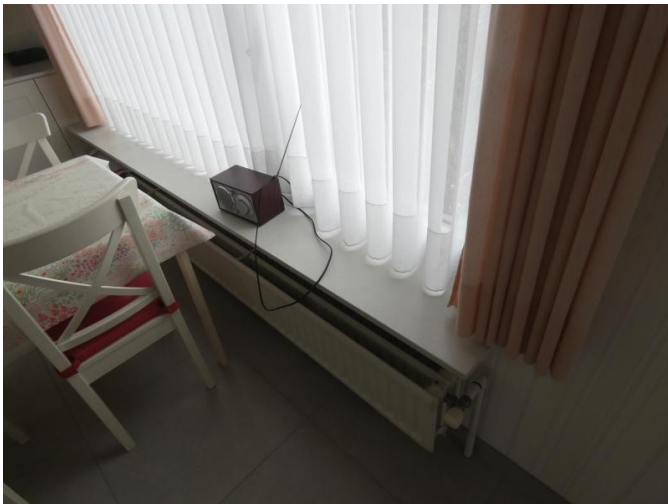
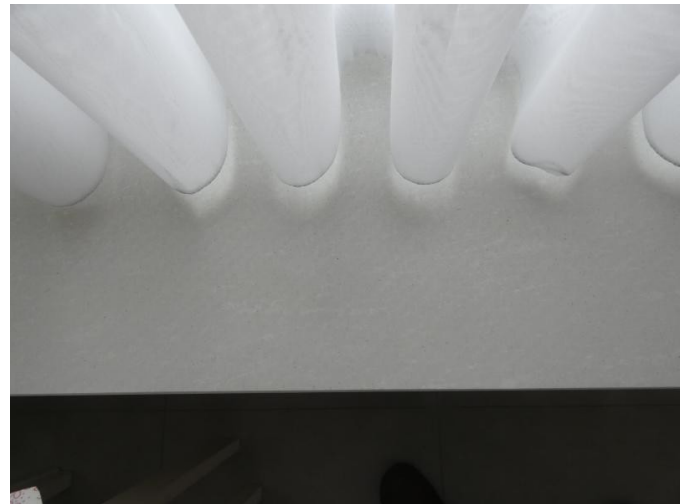
| Identificatiemethode | <p>De asbestdeskundige beoordeelt het materiaal als asbestverdacht en dus asbesthoudend, en dit zonder monstername.</p> <p>Motivatie: De monstername brengt andere schade aan dan schade die inherent is aan de monstername.</p> |
| Opmerking | <p>Massal is een imitatie graniet. Deze lijkt zeer sterk op graniet, maar is een cemengebonden toepassing en bevat asbestvezels.</p> <p>De opgegeven hoeveelheden zijn indicatief en niet bindend.</p> |

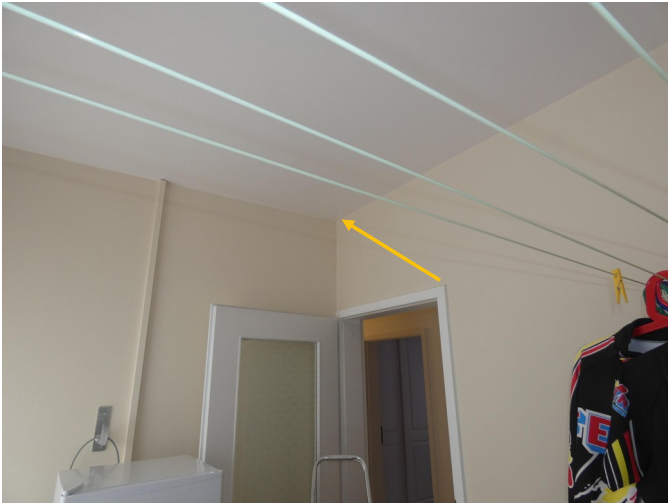
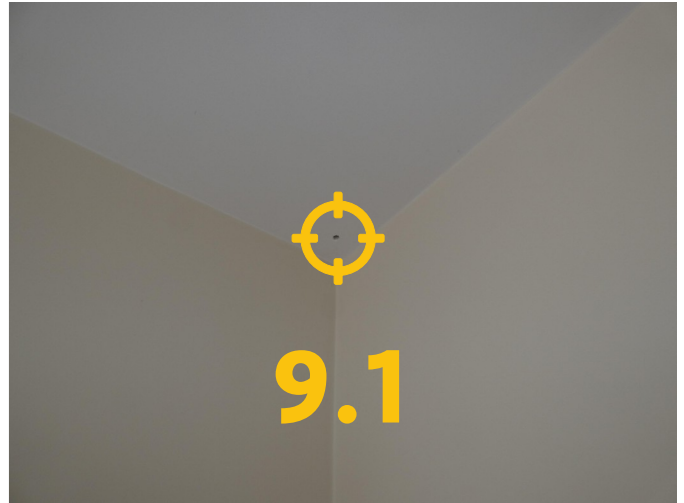
## Fiche 9: Pleisterwerk plafonds

Geen asbest

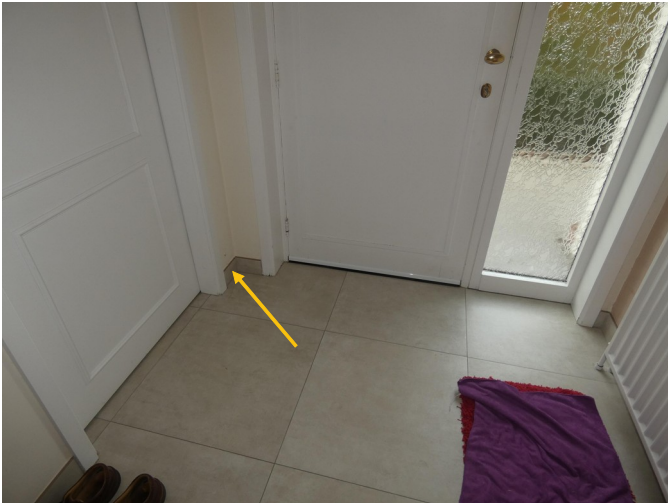
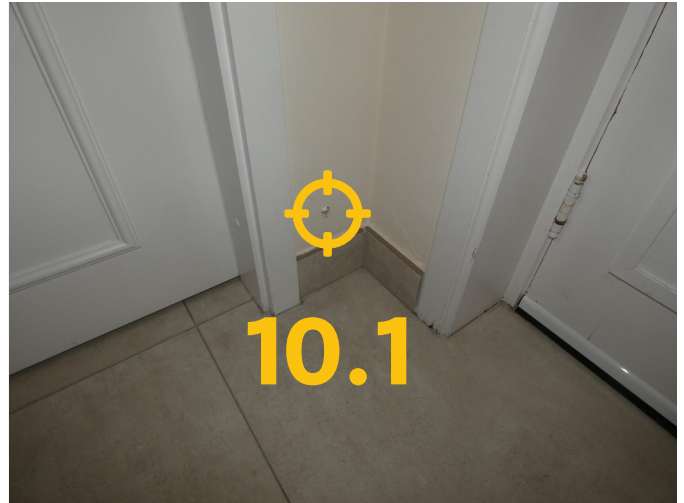
## Fiche 10: Muurpleister

Geen asbest

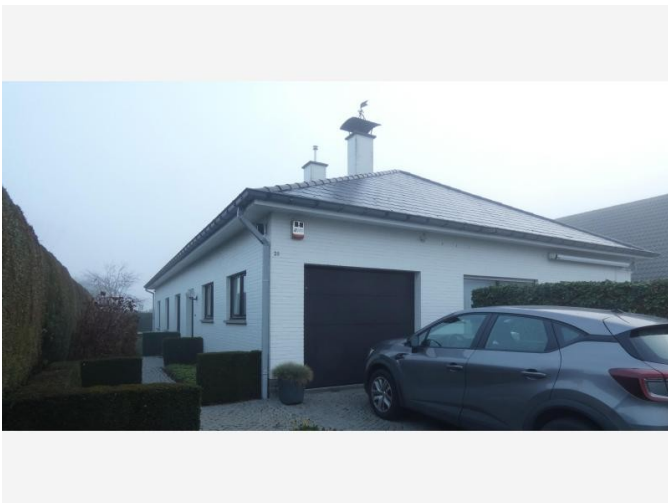
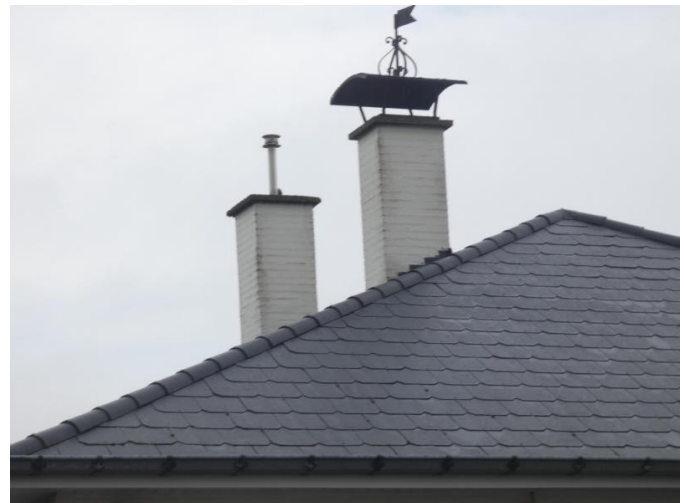
## Fiche 15: Materialen van rookgaskanalen

| Beschrijving | Notitie | Terug te vinden op plannen |
|---|---|---|
| Fiche 15: Materialen van rookgaskanalen | <p>Het rookgaskanaal is niet beoordeeld. Aan de binnenzijde is de kachel aangesloten. Aan de buitenzijde is het hoger dan 3,5 meter, zodat het niet mogelijk is om de schoorsteen te inspecteren. Het is niet zichtbaar of er een asbestverdacht rookgaskanaal aanwezig is binnen in de schoorsteen. Conform ons inspectieprotocol mogen wij een beperking invoeren voor hoogtes hoger dan 3,5 m. Indien men dit wil laten onderzoeken, dient er een nieuwe afspraak gemaakt te worden en moet er een hoogtewerker voorzien worden, evenals iemand die bevoegd is om deze te bedienen en eventueel een technieker die de al dan niet aanwezige schouwhoed kan afnemen en weer terugplaatsen.</p> <p>Aan de buitenzijde bestaat de schoorsteen uit een gemetselde constructie met een betonnen dekplaat. (niet asbest-verdacht)</p> | Plan 1.4: _GV rookgaskanalen - vloeren |
