Asbestinventarisatetest

Lavendelstraat 8, 2060 Antwerpen

Attestnummer : 20260303-000014.000

Asbestveilig (maar mogelijk niet asbestvrij)

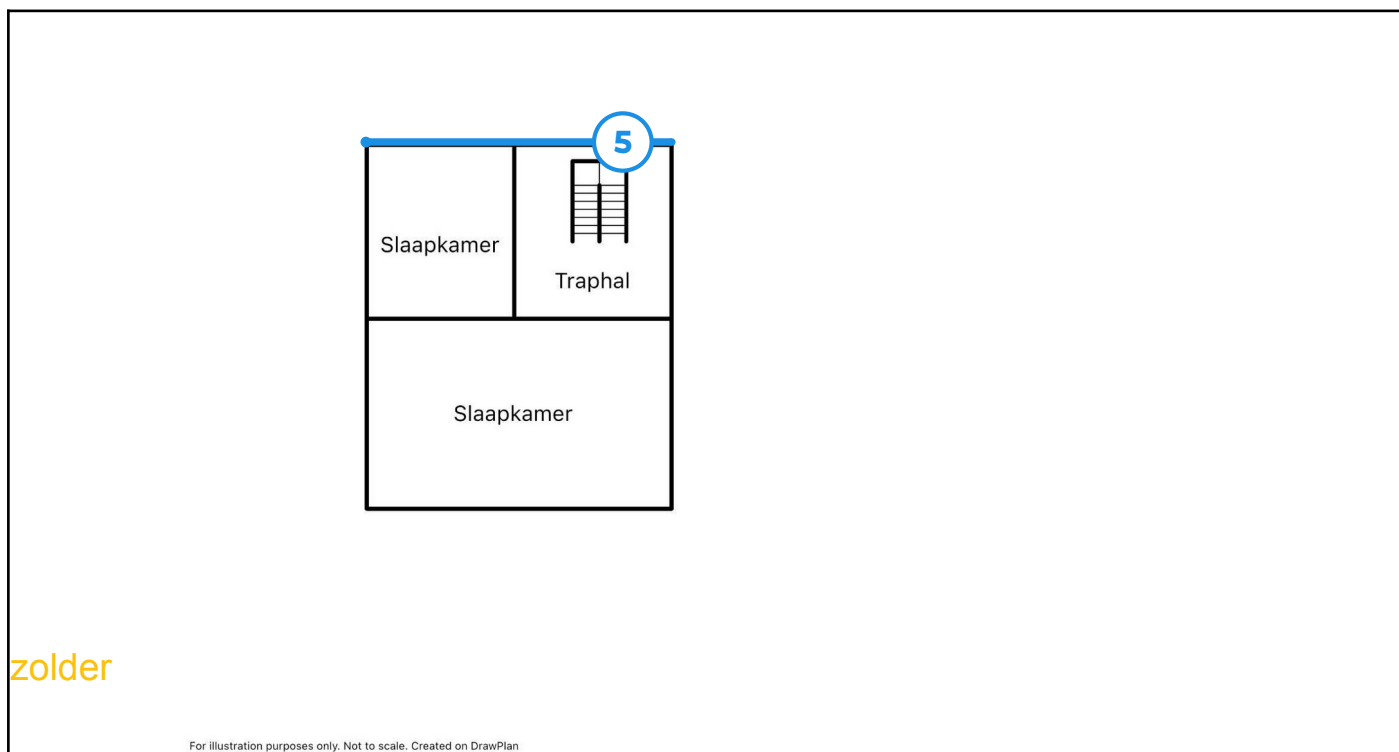
Plan 1.6: Grondplan tweede verdieping

Beschrijving	Type	Actie
1. Beperking zolder tip	Beperking	-
5. Crepi gevels	Geen asbest	-

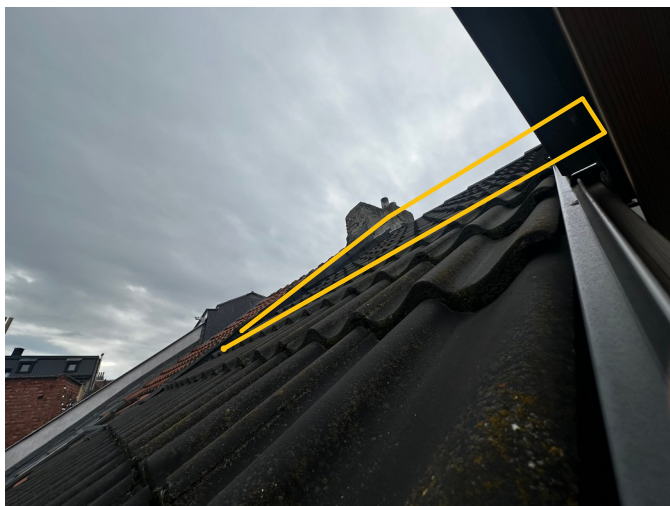
Situeringfoto

Permanente beperking

Reden: Er is geen volledige risicobeoordeling mogelijk

Uitleg van de asbestdeskundige: Geen luik voorzien naar de zolder tip. Hierdoor werd deze ruimte niet onderzocht tijdens de rongang.

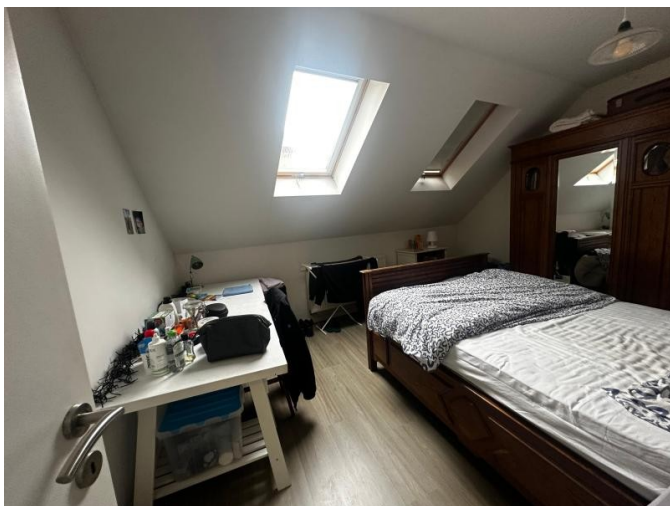
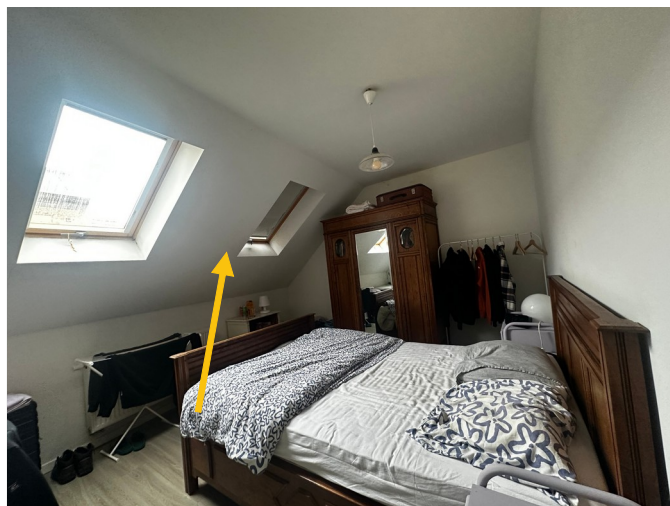
Informatie over een niet-asbestverdacht materiaal

De plafonds werden afgewerkt met niet-asbestverdachte voorzetpanelen die inspectie van de bedekte structuur (opbouw, pleisterwerk) verhinderen.

Basis voor advies	De asbestdeskundige beoordeelt het materiaal als niet-asbestverdacht.
Primaire drager	Plafond

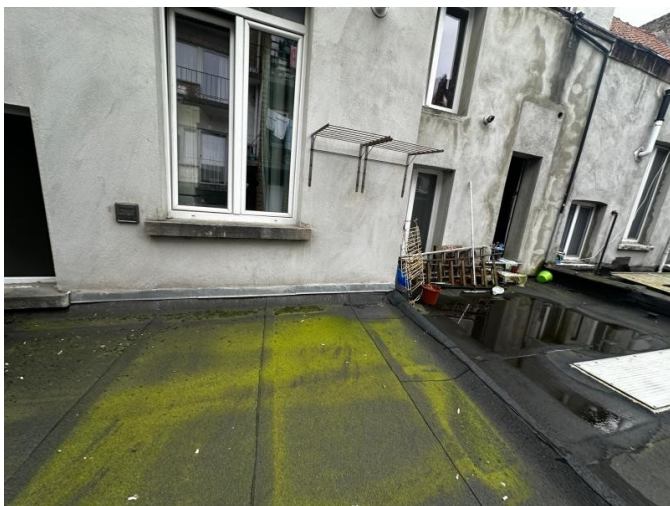
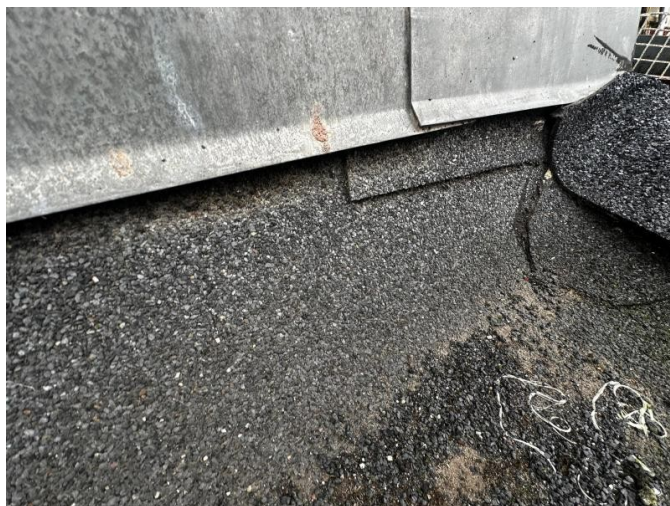
Fiche 3: Roofing

Conclusie

Geen asbest

#	Type	Referentie	Resultaat
3.1	Puntmonster	PM01 - Roofing	Geen asbest

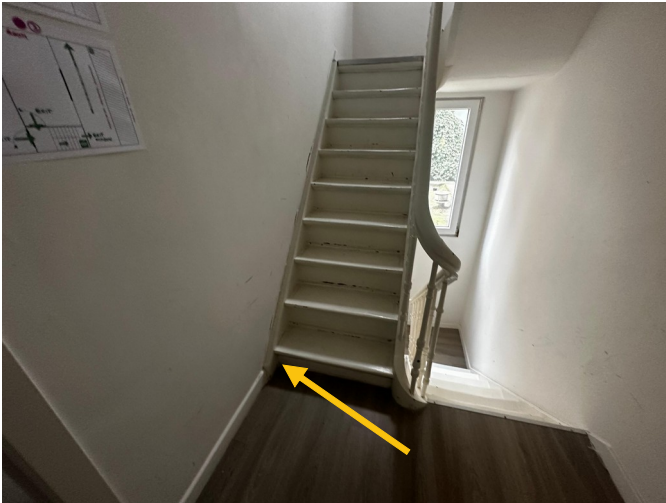
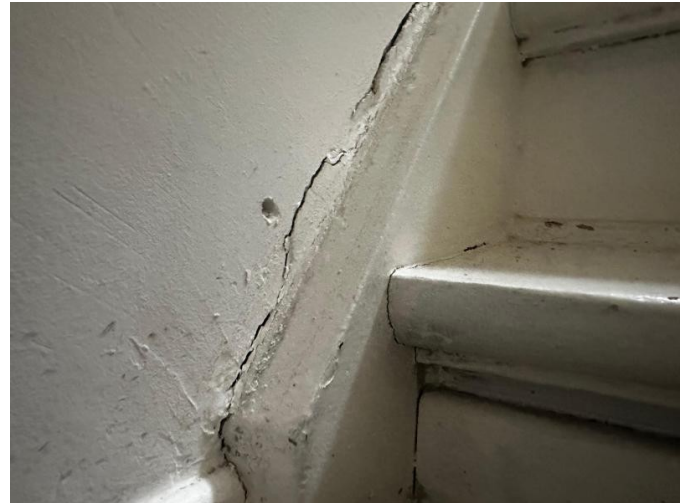
Fiche 4: Pleisterwerk wanden

Conclusie

Geen asbest

#	Type	Referentie	Resultaat
4.1	Mengmonster	MM01 - Pleisterwerken wanden	Geen asbest

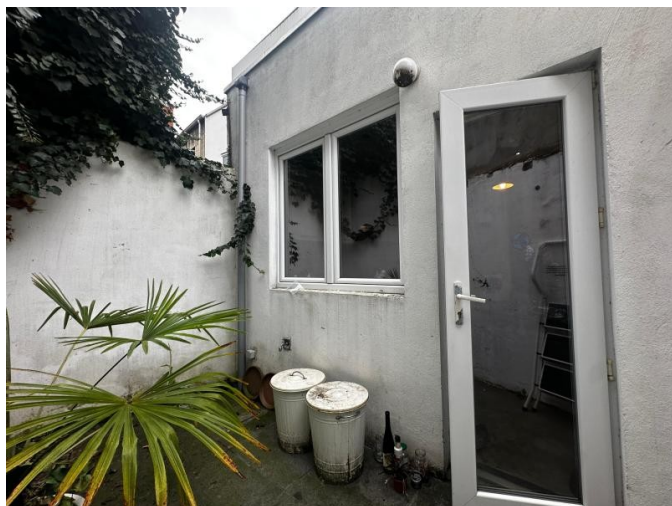
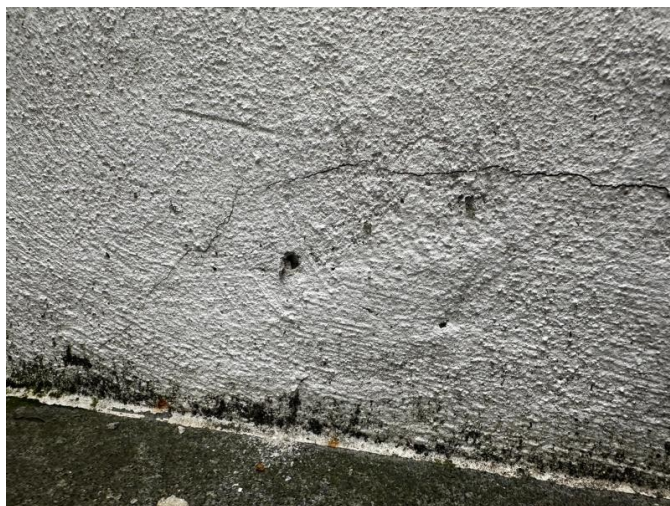
Fiche 5: Crepi gevels

Conclusie

Geen asbest

#	Type	Referentie	Resultaat
5.1	Mengmonster	MM02 - Crepi	Geen asbest
