# Asbestinventarisatattest

Morckhovenlei 2/201, 2140 Antwerpen

Attestnummer : 20251128-000286.001

Uitgegeven op : 28.11.2025

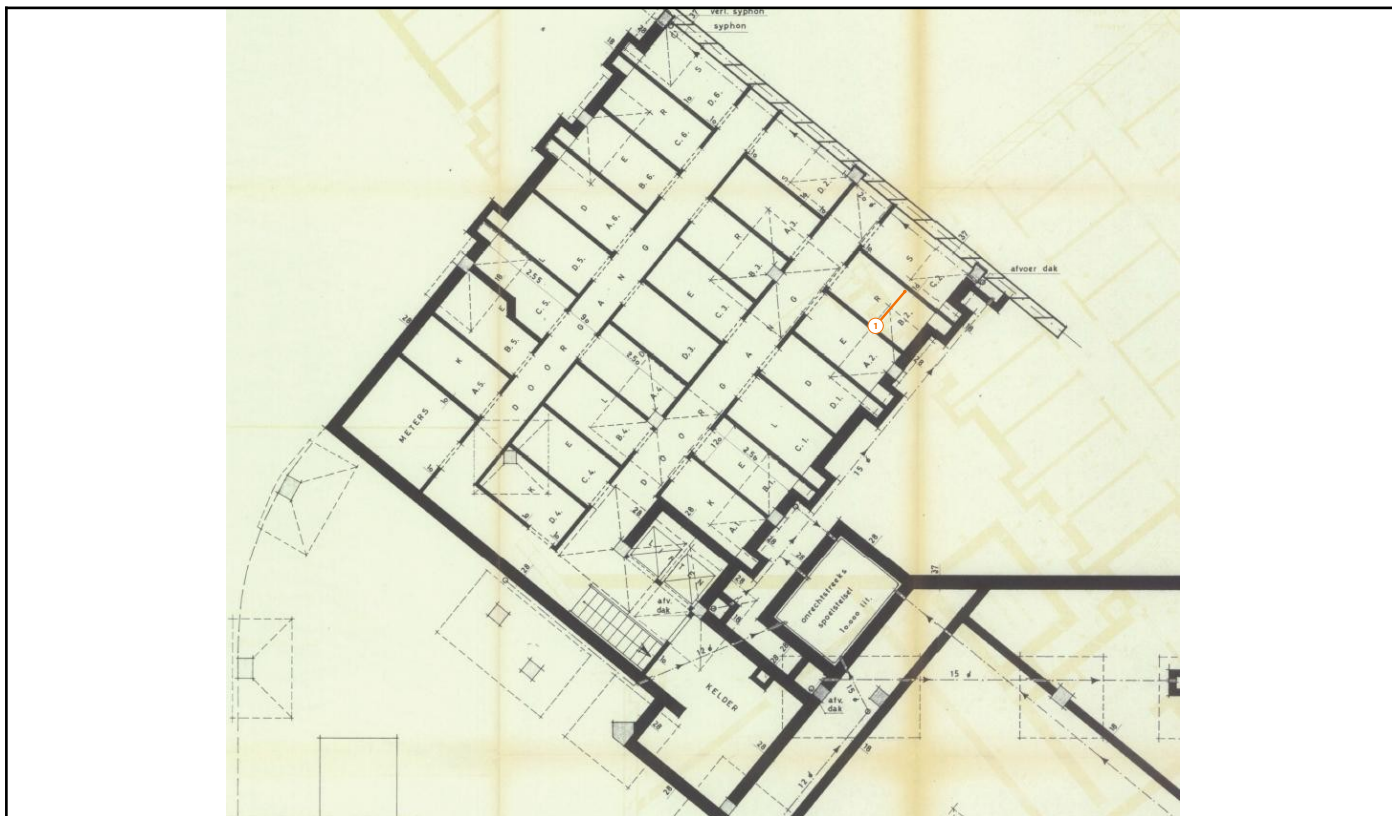
## Plan 1.1: Kelders

| Beschrijving | Type | Actie |
|---|---|---|
| 1. Leidingisolatie: verdacht | Asbestmateriaal | <a href="#">Verwijderen</a> |

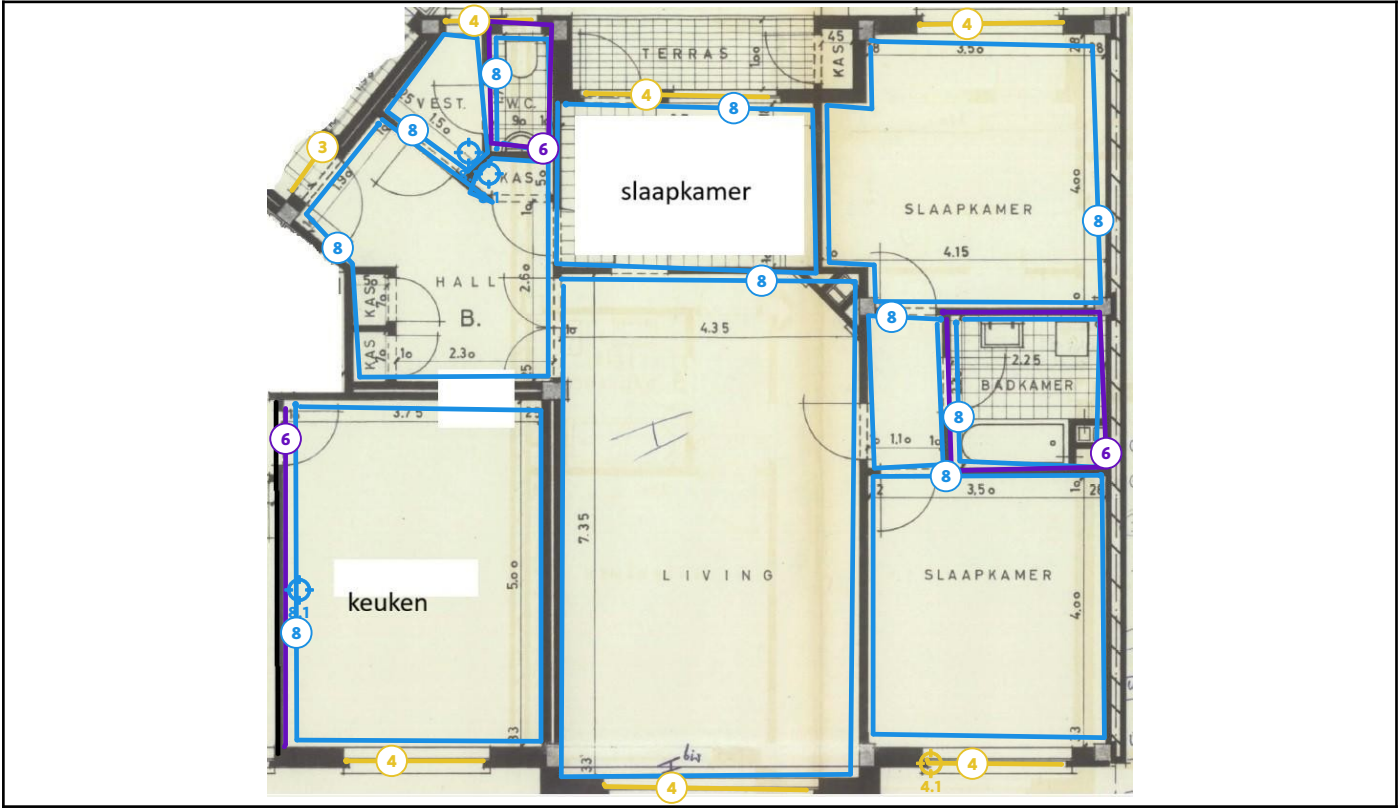
# Plan 1.3: 201

| Beschrijving | Type | Actie |
|---|---|---|
| 3. Glasal (visueel vastgesteld) | Asbestmateriaal | Zorgvuldig beheren |
| 4. Kit kozijn-muur (met staalname) | Asbestmateriaal | Zorgvuldig beheren |
| 4.1 Code: kit | Puntmonster | - |

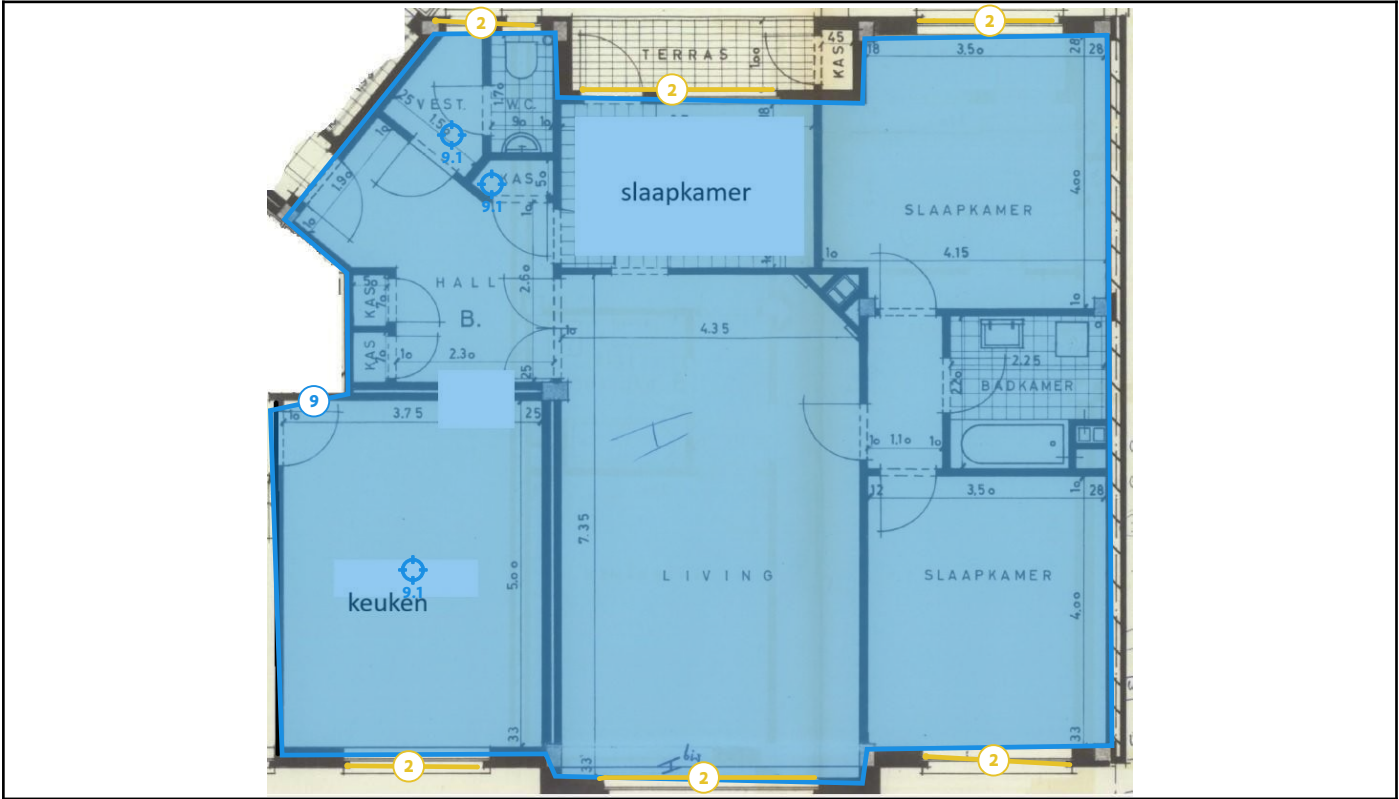
# Plan 1.4: 201 kopie

| Beschrijving | Type | Actie |
|---|---|---|
| 2. mastiek visueel vastgesteld | Asbestmateriaal | Zorgvuldig beheren |

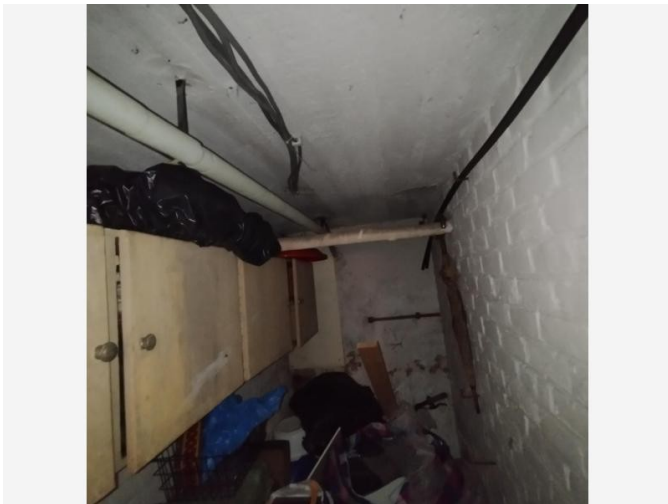
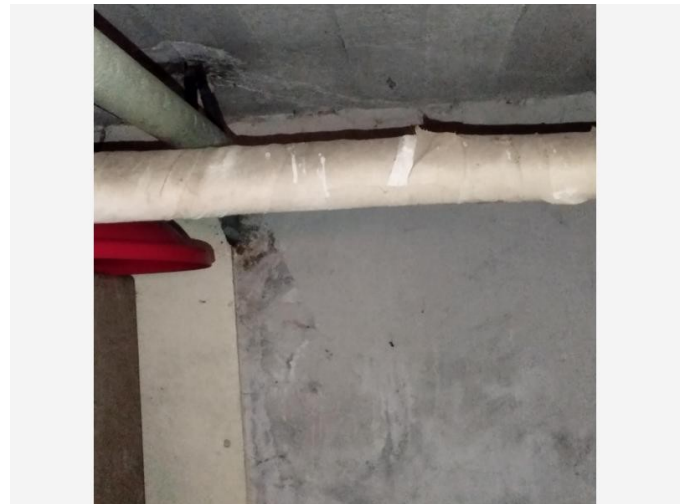
| Eindbeoordeling materiaalrisico | Verhoogd materiaalrisico en/of verhoogde kans op vezelvrijgave |

| Gebondenheid | Categorie 2: niet-hechtgebonden met matrix |
| Asbestsoort (vezeltype) | Amfibool aanwezig, uitgezonderd crocidoliet |
| Asbestconcentratie | Hoog ( $\geq 50\%$ ) |
| Afschermingsgraad van het gehele materiaal | Geheel of deels (ook) vrij aan de binnenlucht |
| Toestand van het materiaal | Licht beschadigd, licht verweerd. Intact calciumsilicaatmateriaal of categorie III 'gebondenheid' |

| Beschrijving | Leidingisolatie: verdacht |
| Identificatiemethode | <p>De asbestdeskundige beoordeelt het materiaal als asbesthoudend, en dit zonder monstername.</p> <p>Motivatie: Er is een onderzoeksbepierking die monstername verhindert; De ruimte is niet of niet volledig inspecteerbaar door materiaal in opslag.</p> |

Het asbestmateriaal valt onder de mijlpaal van 2034.

Verwijderen

- Scherm in afwachting van verwijdering het asbestmateriaal af van luchtstromingen en verstoring: bijvoorbeeld door het te verpakken, te fixeren, af te dekken, signalisatie - afbakening aan te brengen, ...
- Verwijder dit asbestmateriaal zo snel mogelijk. Volg de toestand goed op.
- Voer bijkomende staalname(s) uit.

- Hermetische zone (erkend asbestverwijderaar)  
Toepassing mag niet door doe-het-zelf of opgeleid aannemer 8 basis asbest verwijderd worden! HZ Erkend asbestverwijderaar : Gipsisolatie wordt losgesneden van dragermateriaal (leiding), asbesthoudend gips zal gemakkelijk verbrossen en is losgebonden. Om geen asbestvezels te verspreiden naar de omgeving, dient dit in hermetische zone verwijderd te worden. Verzamel best zoveel mogelijk bewijsdocumenten na verwijdering voor een actualisatie van uw attest (facturen, stortingsbewijs en foto's). Asbest insluiten mag niet tenzij dit in afwachting van verwijdering nodig is om het risico te verlagen of om het veilig te beheren (tijdelijk afdekken) Zie ook link Zie <https://ovam.vlaanderen.be/wie-mag-wat-verwijderen>  
<https://ovam.vlaanderen.be/voorzorgsmaatregelen-bij-asbestverwijdering>  
<https://ovam.vlaanderen.be/asbestafval-afvoeren> Zie ook wetgevend kader (website van de OVAM en CODEX

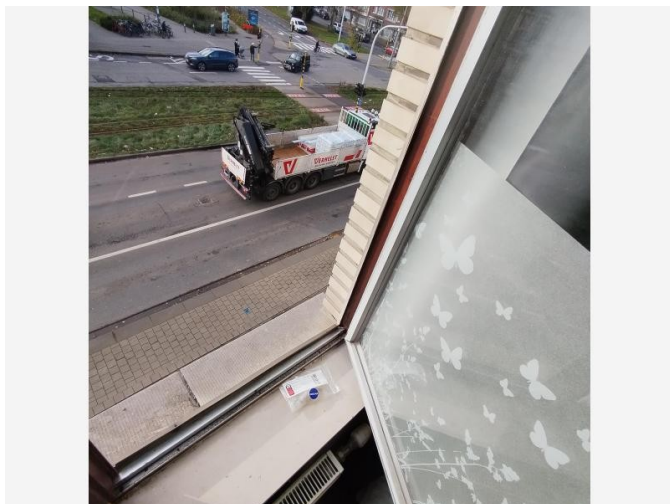
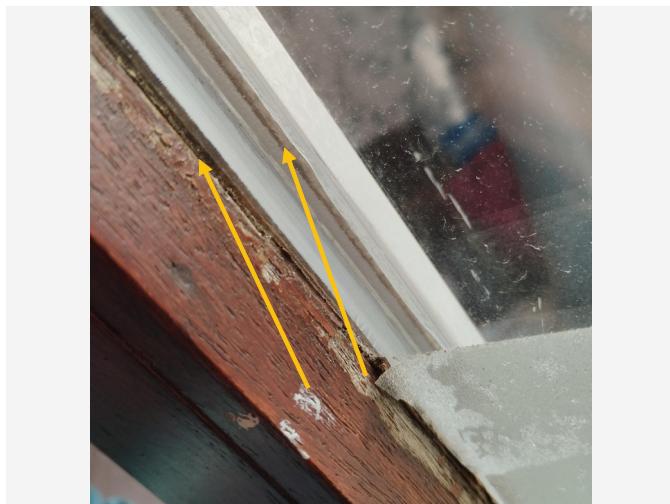
| Eindbeoordeling materiaalrisico | Laag materiaalrisico en/of verlaagde kans op vezelvrijgave |

| Gebondenheid | Categorie 1: hechtgebonden in oorsprong |
| Asbestsoort (vezeltype) | Alleen chrysotiel |
| Asbestconcentratie | Laag (< 50%) |
| Toestand van het materiaal | Licht beschadigd, licht verweerd. Intact calciumsilicaatmateriaal of categorie III 'gebondenheid' |

| Beschrijving | mastiek visueel vastgesteld |

Het asbestmateriaal valt onder de mijlpaal van 2040.

Zorgvuldig beheren

- Zorg voor een veilig beheer. Vermijd het beschadigen van het asbestmateriaal. Controleer de toestand jaarlijks op wijzigingen.

- Eenvoudige handelingen: mag via doe-het-zelf of door werknemer(s) met opleidingsattest eenvoudige handelingen  
kit aluminium ramen: Wordt sterk afgeraden deze toepassing via doe-het zelf te verwijderen omwille van reële kans op vezelvrijgave. verwijdering doe het zelf en EH opgeleid personeel : De toepassing extra fixeren en losbeitelen Standaard dragen van de nodige wegwerp beschermingsmiddelen FFP 3 masker , handschoenen en tyvec CAT III type 5-6 , afspoelbaar schoeisel

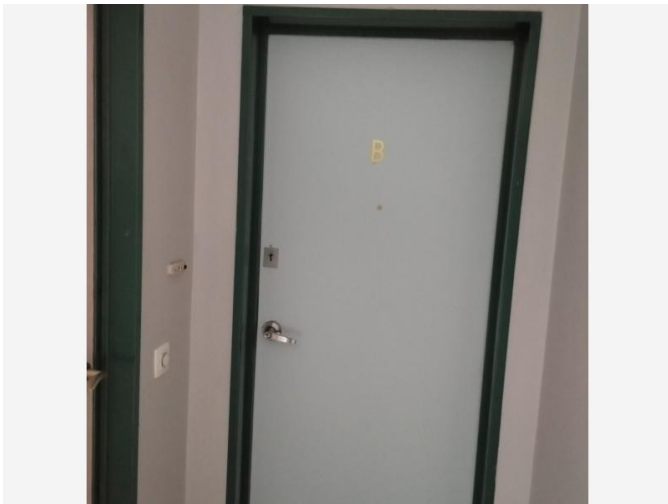
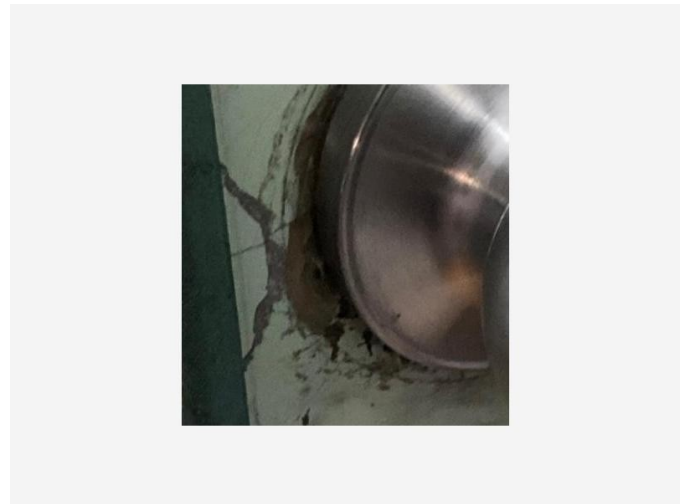
| Eindbeoordeling materiaalrisico | Laag materiaalrisico en/of verlaagde kans op vezelvrijgave |

| Gebondenheid | Categorie 1: hechtgebonden in oorsprong |
| Asbestsoort (vezeltype) | Crocidoliet aanwezig |
| Asbestconcentratie | Laag (< 50%) |
| Toestand van het materiaal | Onbeschadigd, niet verweerd |

| Beschrijving | Glasal (visueel vastgesteld) |
| Opmerking | <p>De platen zijn visueel/ auditief als asbestverdacht beschouwd. Er werd geen staalname uitgevoerd wegens kans op breukvlakken.</p> <p>De vermelde oppervlaktes, diktes, gewichten en volumes betreffen een beredeneerde schatting. Er worden geen rechten verleend aan deze oppervlaktes/diktes/volumes.</p> |

Het asbestmateriaal valt onder de mijlpaal van 2040.

Zorgvuldig beheren

- Zorg voor een veilig beheer. Vermijd het beschadigen van het asbestmateriaal. Controleer de toestand jaarlijks op wijzigingen.
- Voer bijkomende staalname(s) uit.

- Eenvoudige handelingen: mag via doe-het-zelf of door werknemer(s) met opleidingsattest eenvoudige handelingen  
Mag verwijderd worden via EH via doe-het zelf :

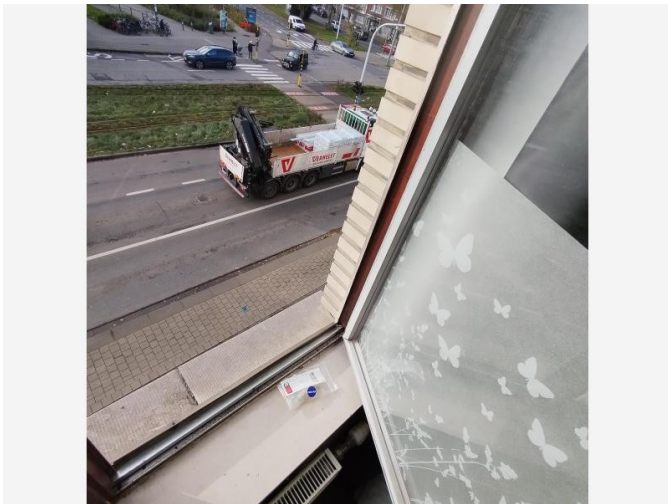
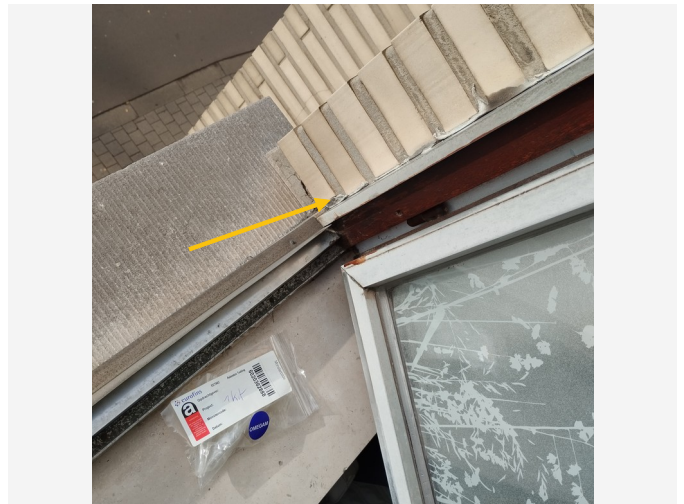
| Eindbeoordeling materiaalrisico | Laag materiaalrisico en/of verlaagde kans op vezelvrijgave |

| Gebondenheid | Categorie 1: hechtgebonden in oorsprong |
| Asbestsoort (vezeltype) | Alleen chrysotiel |
| Asbestconcentratie | Laag (< 50%) |
| Toestand van het materiaal | Licht beschadigd, licht verweerd. Intact calciumsilicaatmateriaal of categorie III 'gebondenheid' |

| # | Type | Referentie | Resultaat |
|---|---|---|---|
| 4.1 | Puntmonster | kit | Chrysotiel |

| Beschrijving | Kit kozijn-muur (met staalname) |

Het asbestmateriaal valt onder de mijlpaal van 2040.

Zorgvuldig beheren

- Zorg voor een veilig beheer. Vermijd het beschadigen van het asbestmateriaal. Controleer de toestand jaarlijks op wijzigingen.

- Eenvoudige handelingen: mag via doe-het-zelf of door werknemer(s) met opleidingsattest eenvoudige handelingen  
aluminium raam:

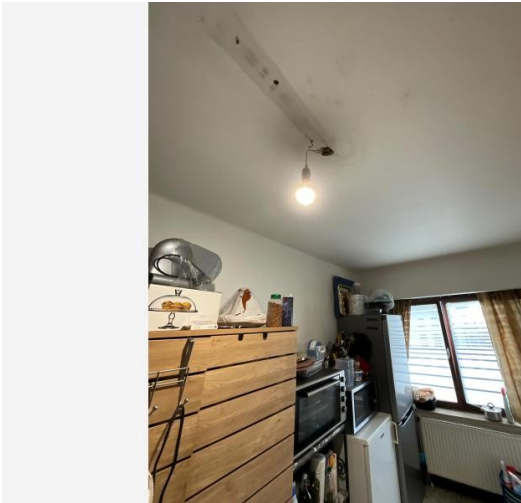
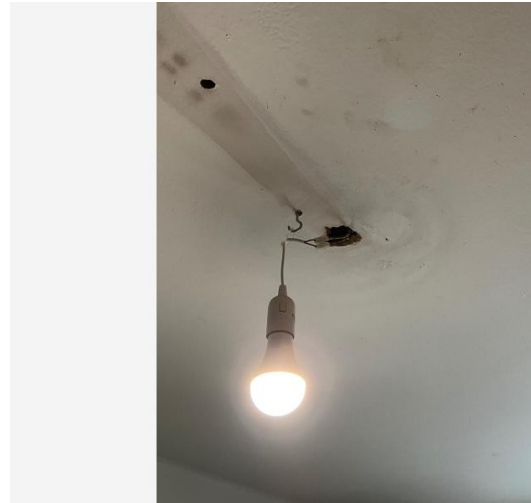
## Fiche 9: Plafondpleister

Geen asbest

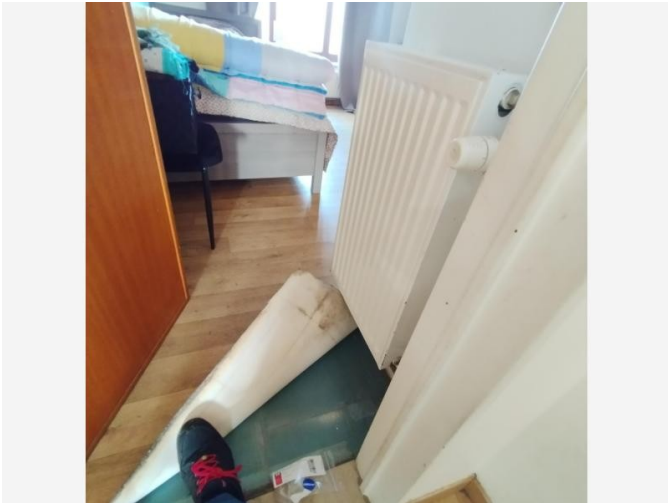
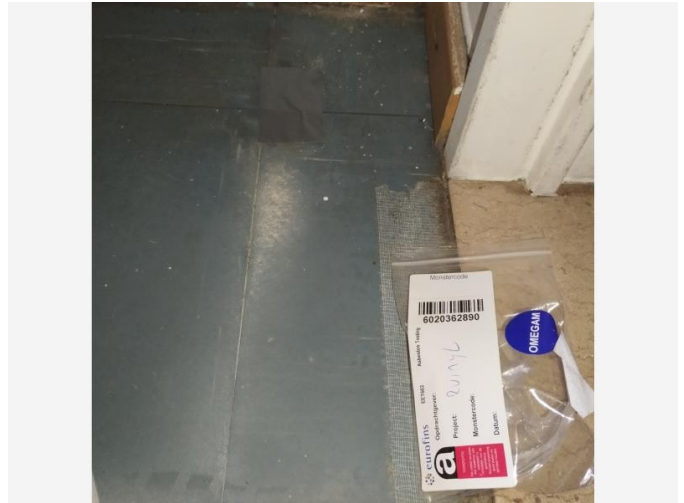
## Fiche 10: Vinyl tegels (colovinyl) blauw & bruin

Geen asbest

| Opmerking | In beide gevallen een zachte kunststof variant. De vermelde oppervlaktes en volumes betreffen een beredeneerde schatting. Er worden geen rechten verleend aan deze oppervlaktes/volumes. De dikte is een schatting die voorkomt uit de monsterplaatsen en is daarom niet altijd representatief |

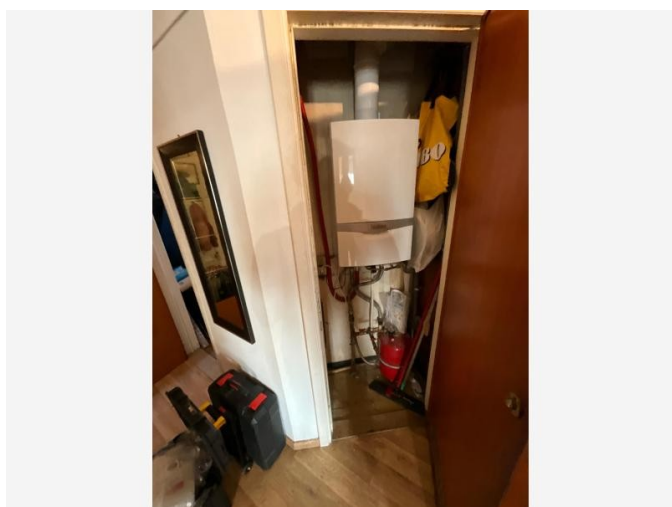
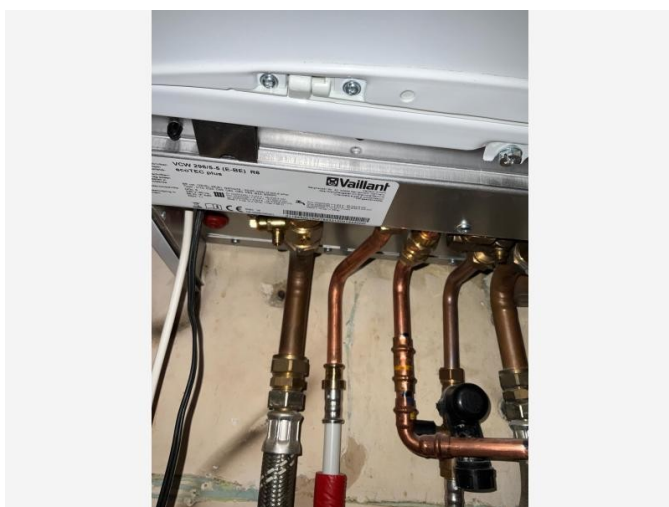
### Fiche 14: Vaillant 2019

| Beschrijving | Notitie | Terug te vinden op plannen |
|---|---|---|
| Fiche 14: Vaillant 2019 | Bouwjaar 2019. Niet verdacht. | - |
