# Asbestinventarisatetest

Haenhoutstraat 76, 9070 Destelbergen

Attestnummer : 20260224-000008.000

Uitgegeven op : 24.02.2026

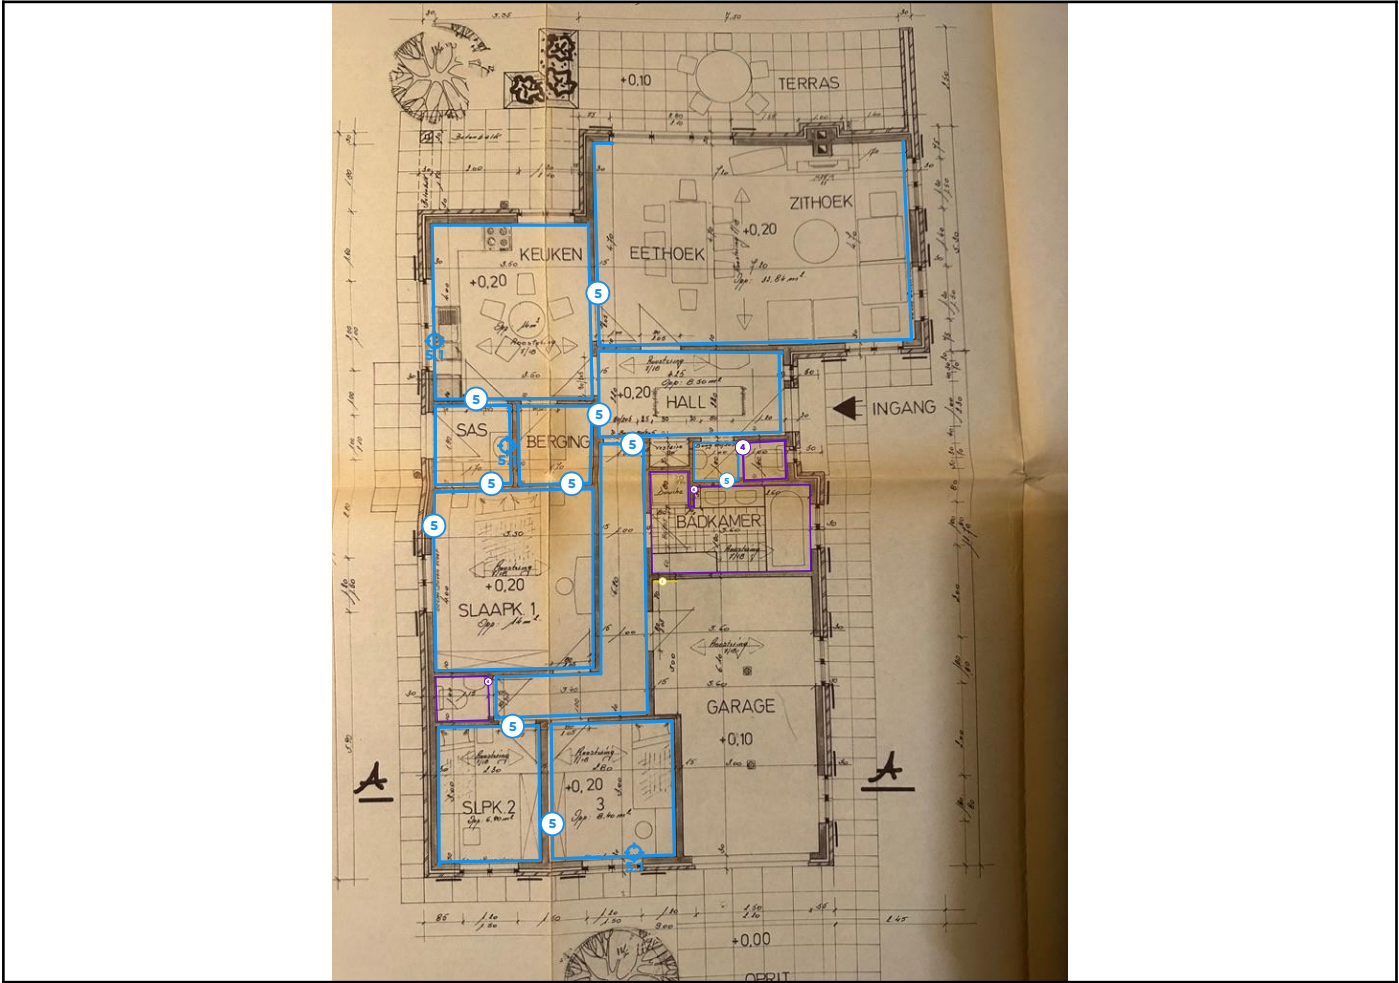
# Plan 1.1: Gelijkvloers

| Beschrijving | Type | Actie |
|---|---|---|
| 3. Bakeliet toepassingen | Asbestmateriaal | Zorgvuldig beheren |
| 4. Vloertegels en wandtegels | Advies | - |
| 5. Pleister muren | Geen asbest | - |

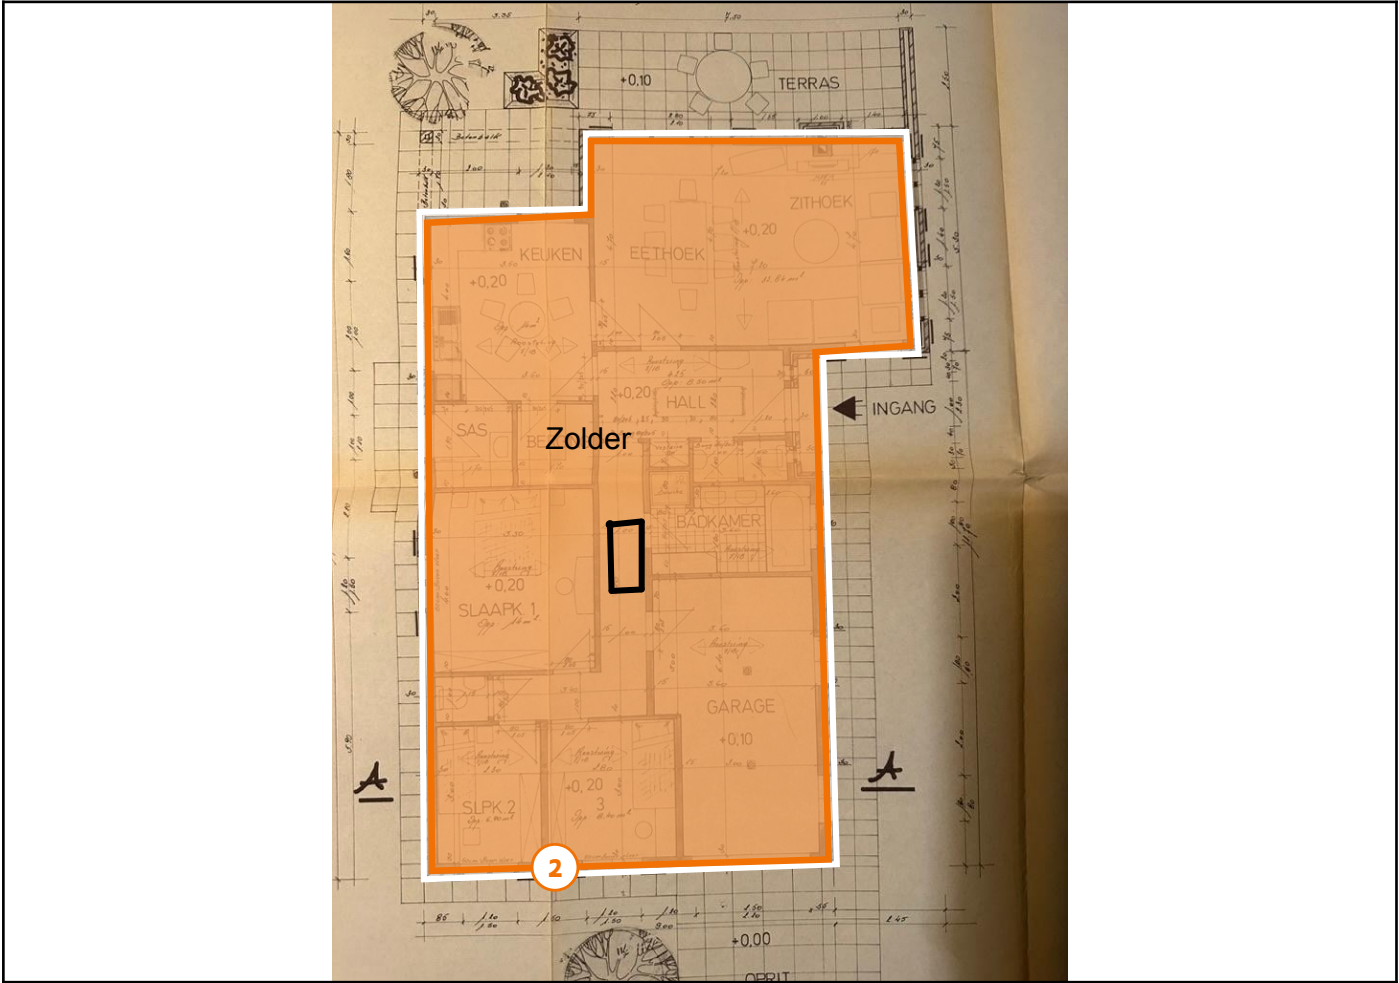
# Plan 1.4: Dakoppervlak

| Beschrijving | Type | Actie |
|---|---|---|
| 2. Onderdak Menuiserite | Asbestmateriaal | Maatregelen nemen |

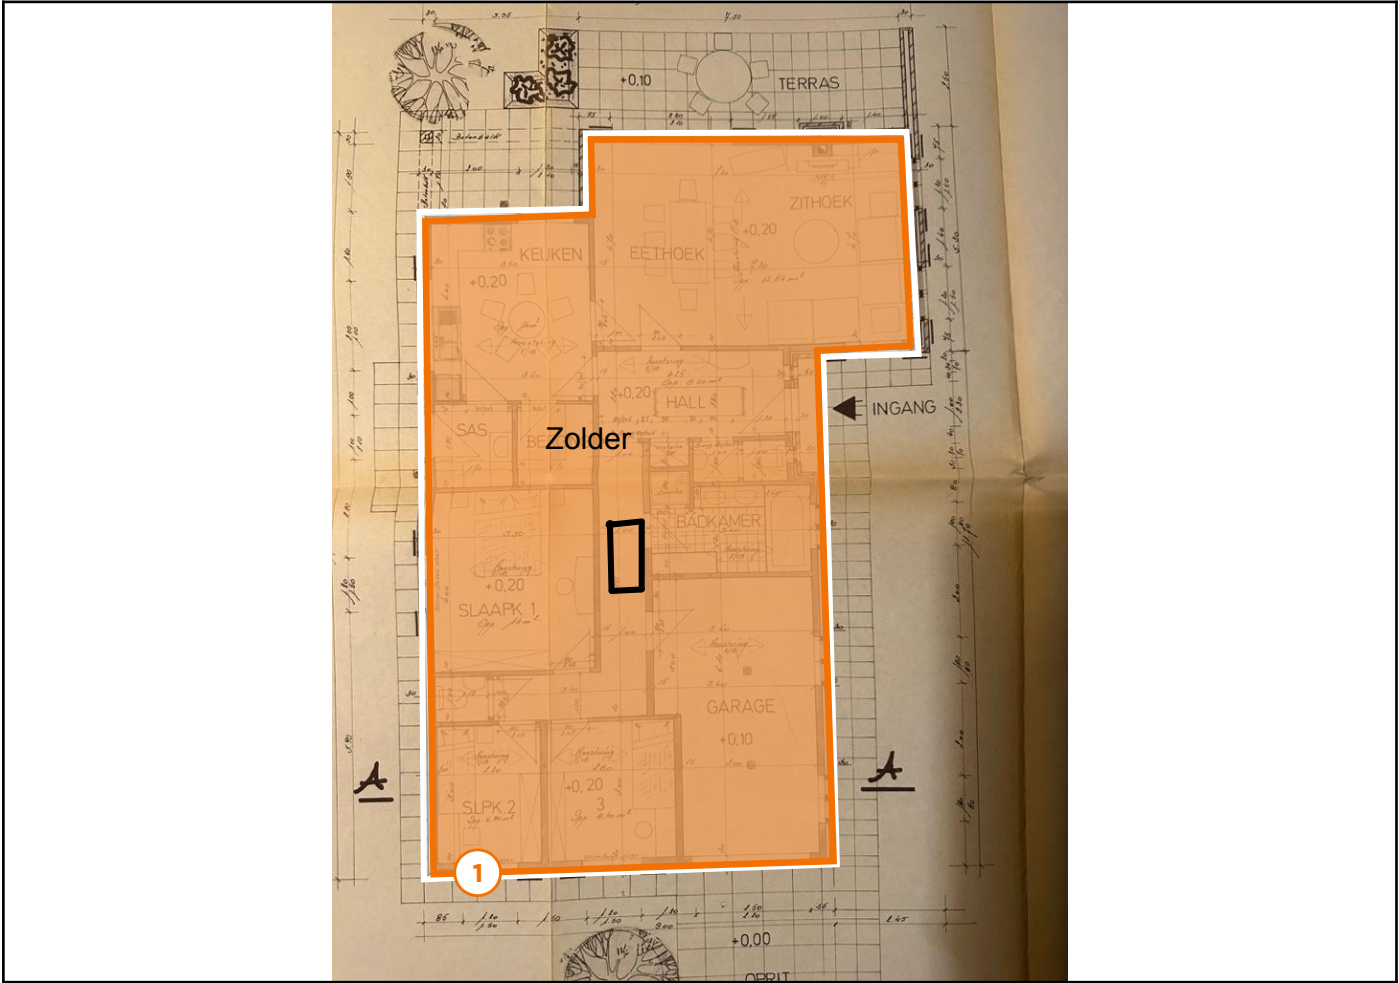
# Plan 1.5: Dakoppervlak

| Beschrijving | Type | Actie |
|---|---|---|
| 1. Leiendak woning | Asbestmateriaal | <a href="#">Verwijderen</a> |

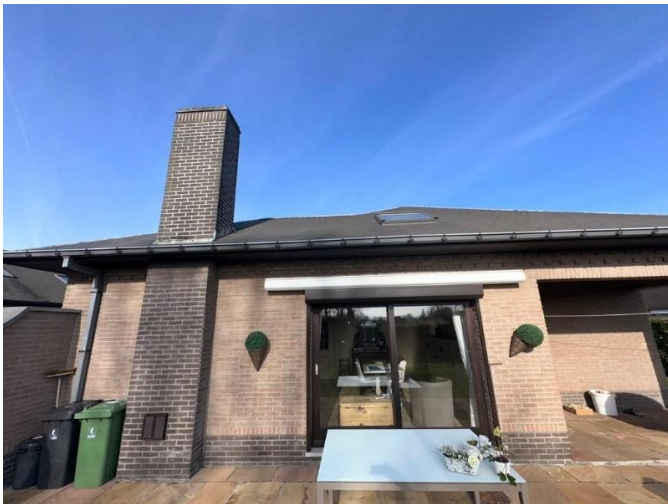
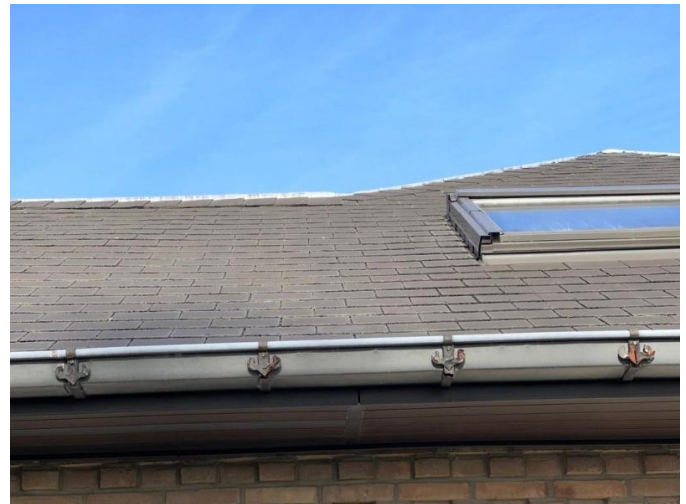
| Fiche 1: Leiendak woning..... | 15 |

Het asbestmateriaal valt onder de mijlpaal van 2034.

Verwijderen

| Eindbeoordeling materiaalrisico | Verhoogd materiaalrisico en/of verhoogde kans op vezelvrijgave |

| Asbestsoort (vezeltype) | Crocidoliet aanwezig |
| Toestand van het materiaal | Matig beschadigd, matig verweerd |

| Beschrijving | Leiendak woning |
| Asbestmateriaal | Dak- en gevelbekleding - Lei, shingle |
| Identificatiemethode | <p>De asbestdeskundige beoordeelt het materiaal als asbestverdacht en dus asbesthoudend, en dit zonder monsternamen.</p> <p>Motivatie: De opdrachtgever weigert om het materiaal te laten bemonsteren.</p> |

- Zorg voor een veilig beheer. Vermijd het beschadigen van het asbestmateriaal. Controleer de toestand jaarlijks op wijzigingen.
- Hemelwater dat afspoelt van asbestcement daken of gevels kan asbestdeeltjes bevatten. Gebruik het enkel voor gesloten circuits (bv. spoelen toiletten). Reinig na het vervangen van het dak of de gevel de dakgoten en regenwaterput of -ton om asbesthoudend sediment of slib te verwijderen
- Voer bijkomende staalname(s) uit.

- Eenvoudige handelingen: enkel door erkend asbestverwijderaar
  - \* Indien de leien niet kunnen verwijderd worden zonder deze te beschadigen dan dient men beroep te doen op een erkend asbestverwijderaar voor het verwijderen ervan. Bij de verwijdering blijft de uiteindelijke beoordeling van verwijdermethode bij de saneerder om eventueel op te schalen naar een veiligere methode om aan de wettelijke veiligheidsvoorschriften te voldoen.

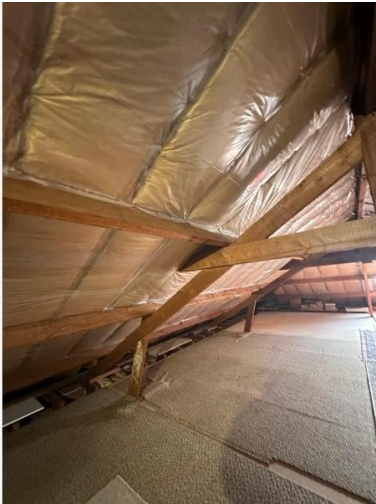
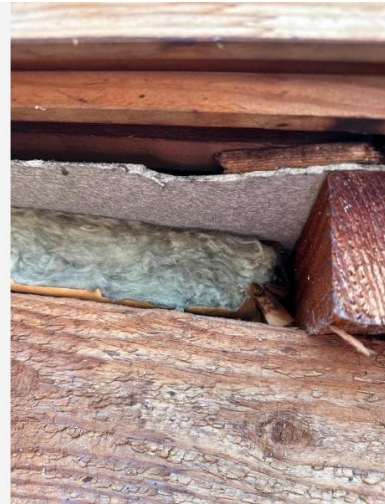
| Fiche 2: Onderdak Menuiserie..... | 19 |

Het asbestmateriaal valt onder de mijlpaal van 2040.

Maatregelen nemen

| Eindbeoordeling materiaalrisico | Verhoogd materiaalrisico en/of verhoogde kans op vezelvrijgave |

| Asbestsoort (vezeltype) | Crocidoliet aanwezig |
| Toestand van het materiaal | Licht beschadigd, licht verweerd. Intact calciumsilicaatmateriaal of categorie III 'gebondenheid' |

| Beschrijving | Onderdak Menuiserie |
| Asbestmateriaal | Plaat, paneel, tablet - Type Menuiserie |
| Eenvoudig bereikbaar | <p>Nee</p> <ul style="list-style-type: none"><li>• Het asbestmateriaal is bedekt (uitgezonderd laag verf, coating, behang, kunststof, textiel) en het wegnemen van het bedekkende materiaal kan niet zonder het bedekkende materiaal te beschadigen.</li></ul> |

- Zorg voor een veilig beheer. Vermijd het beschadigen van het asbestmateriaal. Controleer de toestand jaarlijks op wijzigingen.
- Voer bijkomende staalname(s) uit.

- Eenvoudige handelingen: enkel door erkend asbestverwijderaar
  - \* Indien de platen niet kunnen verwijderd worden zonder deze te beschadigen dan dient men beroep te doen op een erkend asbestverwijderaar voor het verwijderen ervan. Bij de verwijdering blijft de uiteindelijke beoordeling van verwijdermethode bij de saneerder om eventueel op te schalen naar een veiligere methode om aan de wettelijke veiligheidsvoorschriften te voldoen.

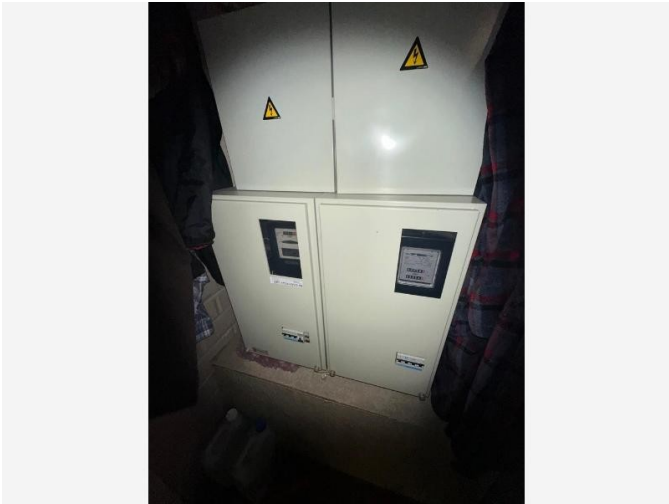
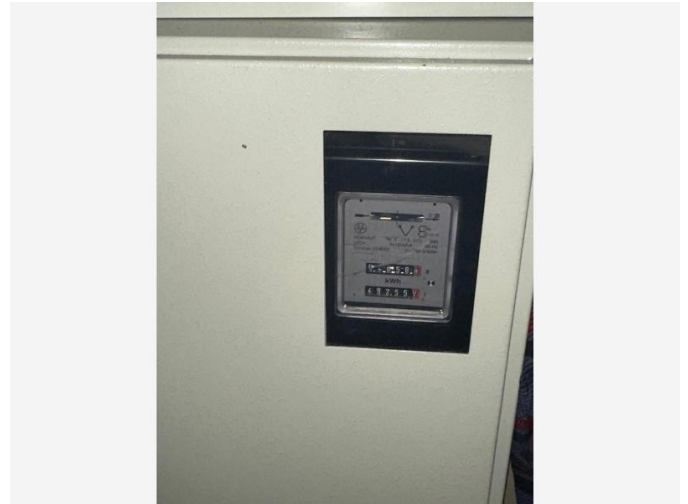
| Fiche 3: Bakeliet toepassingen..... | 23 |

Het asbestmateriaal valt onder de mijlpaal van 2040.

Zorgvuldig beheren

| Eindbeoordeling materiaalrisico | Zeer laag materiaalrisico en/of zeer lage kans op vezelvrijgave |

| Toestand van het materiaal | Onbeschadigd, niet verweerd |

| Beschrijving | Bakeliet toepassingen |
| Asbestmateriaal | Plaat, paneel, tablet - Type Bakeliet |

- Zorg voor een veilig beheer. Vermijd het beschadigen van het asbestmateriaal. Controleer de toestand jaarlijks op wijzigingen.

- Eenvoudige handelingen: mag via doe-het-zelf of door werknemer(s) met opleidingsattest eenvoudige handelingen  
De netbeheerder zal deze in de toekomst verwijderen en behandelen als asbestverdacht .

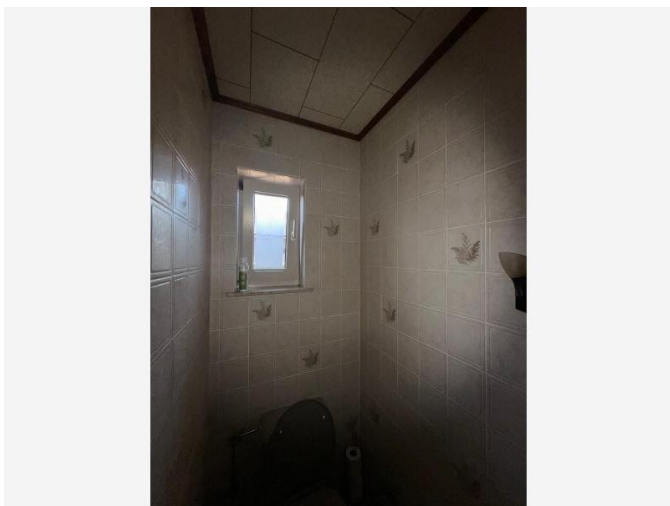
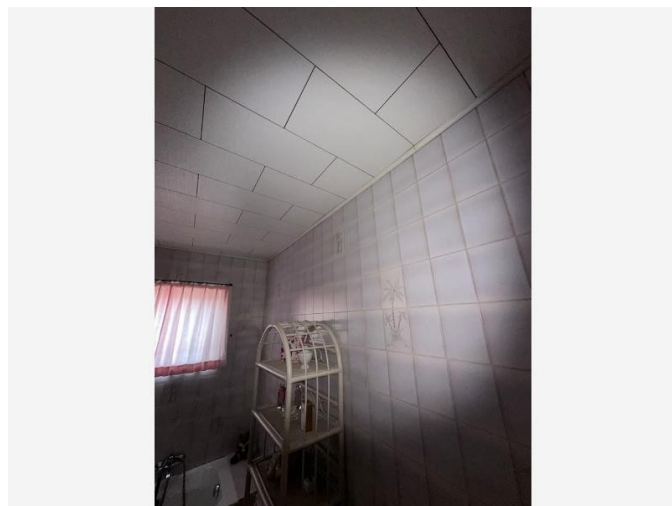
| Fiche 4: Vloertegels en wandtegels..... | 27 |

De plinten ,vloer- en wandtegels en/of parket worden als niet-asbestverdacht beschouwd .Bepaalde tegellijmen daarentegen die gebruikt werden konden vroeger asbesthoudend zijn , zonder destructief onderzoek kon daar echter geen uitsluitel over gedaan worden . Bij renovatie of afbraakwerken kan via staalname met zekerheid aangetoond worden of deze lijmen al dan niet asbesthoudend zijn om zo de nodige maatregelen en voorschriften te kunnen volgen .

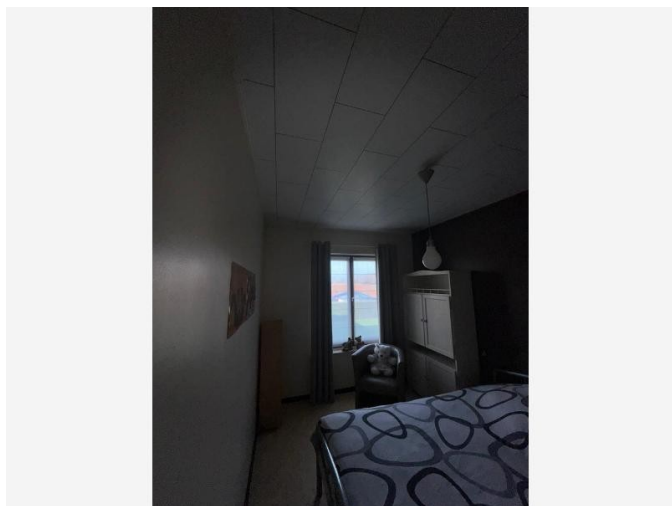
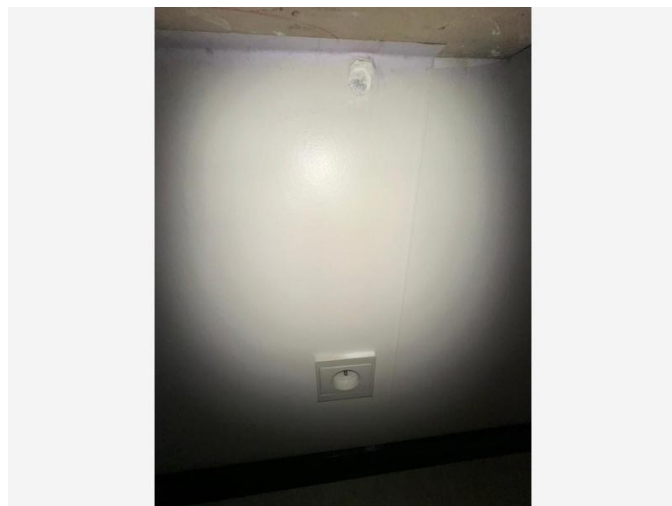
## Fiche 5: Pleister muren

Geen asbest

| # | Type | Referentie | Resultaat |
|---|---|---|---|
| 5.1 | Mengmonster | 1 | Geen asbest |

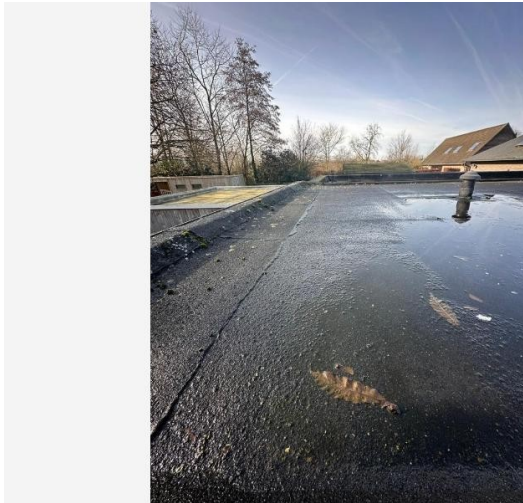
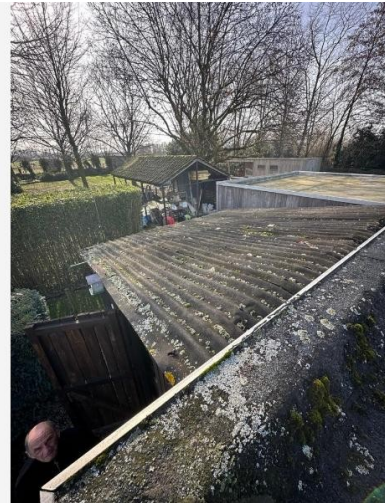
## Fiche 6: Roofing daken

Geen asbest

| # | Type | Referentie | Resultaat |
|---|---|---|---|
| 6.1 | Mengmonster | 2 | Geen asbest |

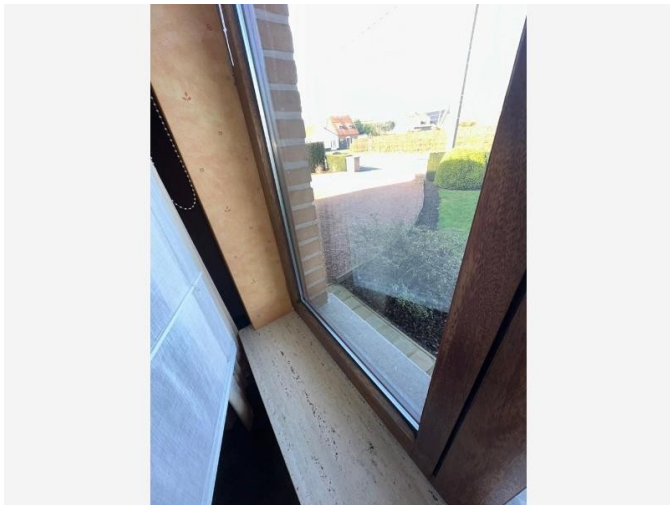
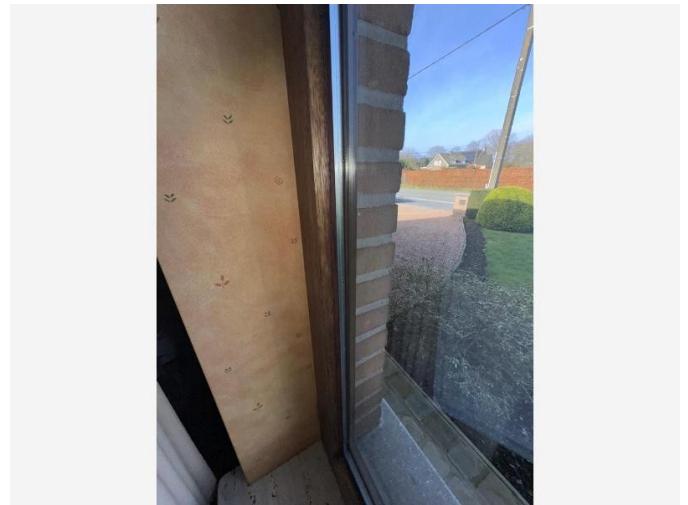
### Fiche 7: Afdichtingsmateriaal schrijnwerk

| Beschrijving | Notitie | Terug te vinden op plannen |
|---|---|---|
| Fiche 7: Afdichtingsmateriaal schrijnwerk | Soepele siliconen . | - |

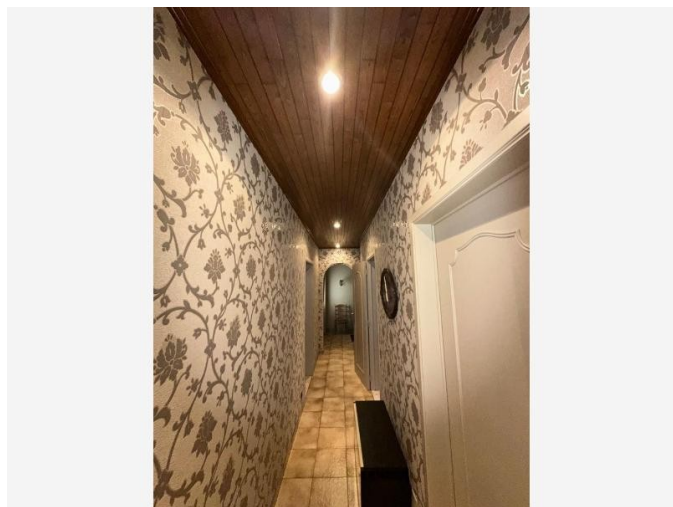
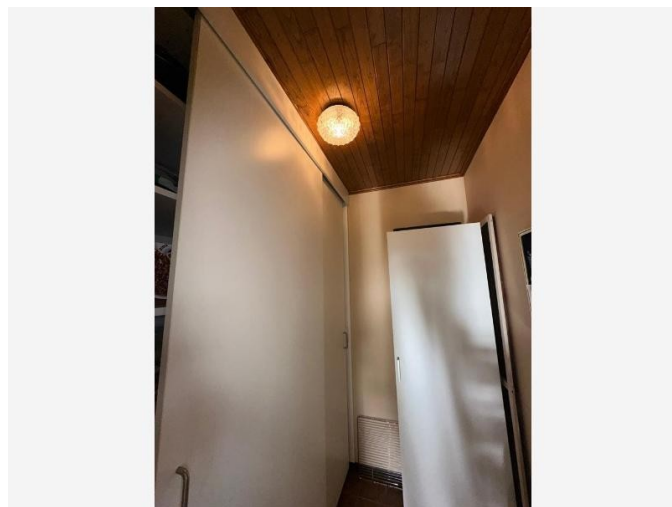
### Fiche 9: Geen pleister plafonds

| Beschrijving | Notitie | Terug te vinden op plannen |
|---|---|---|
| Fiche 9: Geen pleister plafonds | De verlaagde plafonds werden afgewerkt met een plamuur en/of verlaag, gipskartonplaten , hout , kunststof of andere panelen .Onderliggende lagen niet gekend . | Plan 1.2: Gelijkvloers |
