# Asbestinventarisatetest

Akkerstraat 52, 2370 Arendonk

Attestnummer : **20260311-000261.000**

Uitgegeven op : **11.03.2026**

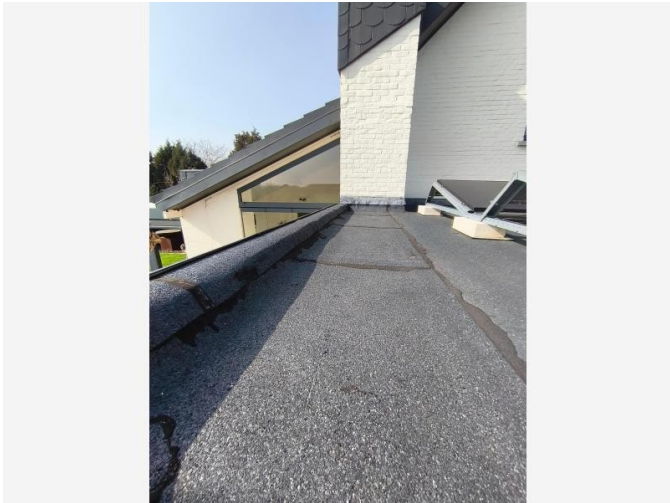
**Reden:** Niet waarneembaar

**Uitleg van de asbestdeskundige:** Het onderdak is niet waarneembaar. Op dit ogenblik kan hiervoor in de databank geen adviesfiche voor opgesteld worden.

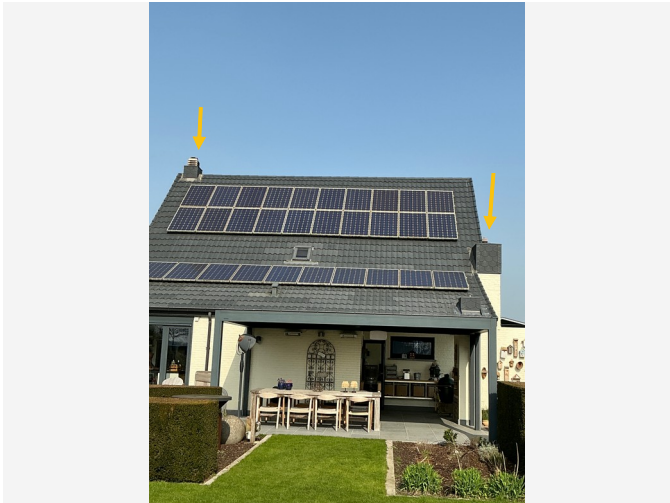
**Reden:** Het te onderzoeken materiaal situeert zich hoger dan 3,50 m te rekenen vanaf een veilige ondergrond

**Uitleg van de asbestdeskundige:** Bij werken (dak of reiniging schouw) kan een stelling geplaatst worden, het is niet duidelijk of er asbestverdachte materialen aanwezig zijn in/rond de schouw.

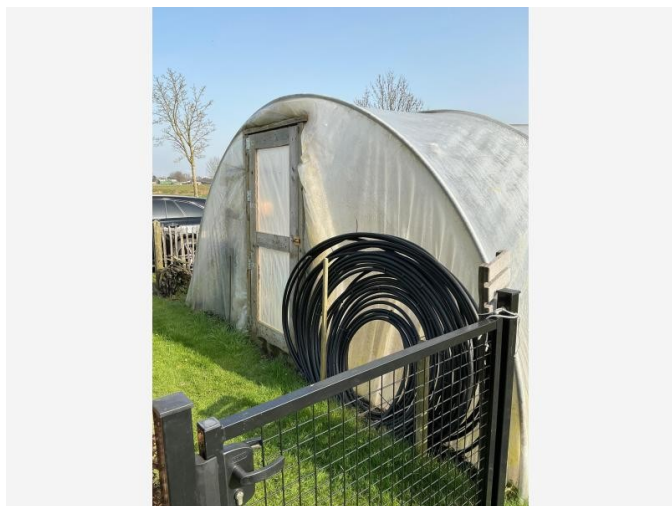
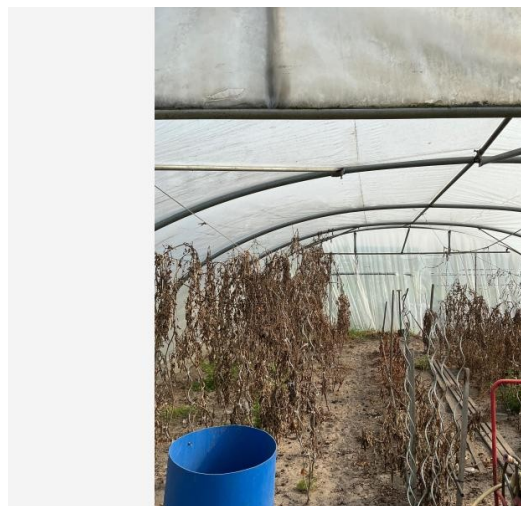
De serres zijn gecontroleerd , ijzeren constructie buizen met plastic folie .

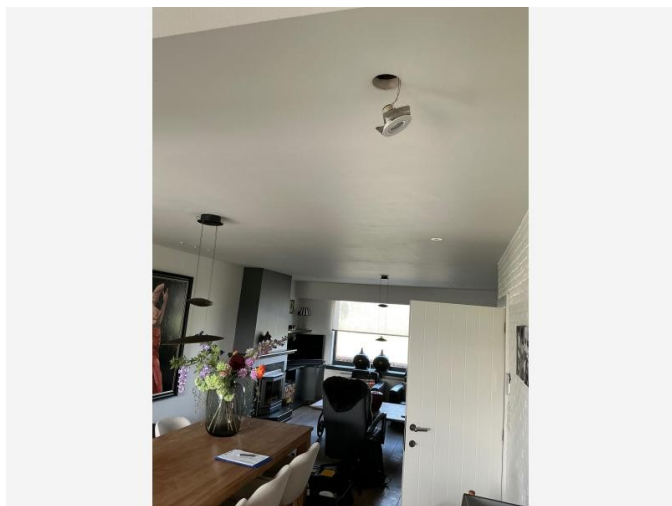
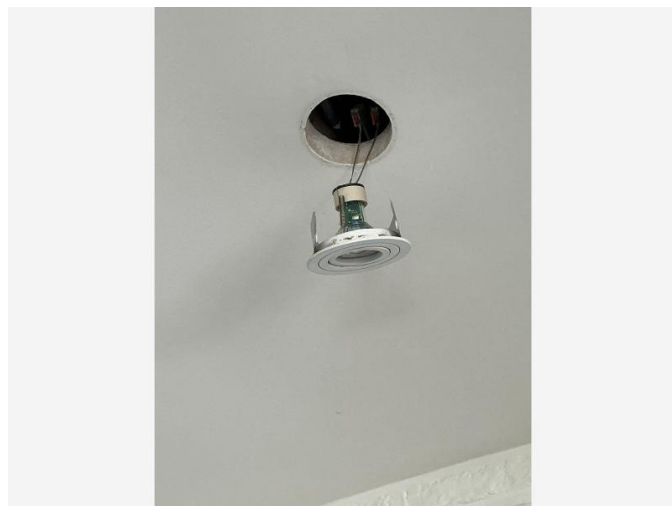
Plafonds zijn afgewerkt met valse plafonds in gipskarton plaatmateriaal en houten planchetten. Het is niet duidelijk of er pleisterwerk of ander verdacht asbestmateriaal aanwezig is achter/op deze valse plafonds. Het is aangewezen om bijkomend onderzoek uit te voeren bij werken. Zonder destructieve handeling is het niet mogelijk om na te gaan of er asbesthoudende materialen aanwezig zijn achter de plafond afwerking. Als bij sloop of renovatie blijkt dat er achter deze plafonds nog pleisterwerk of asbest verdachte toepassingen aanwezig zijn, moet dit bemonsterd worden.

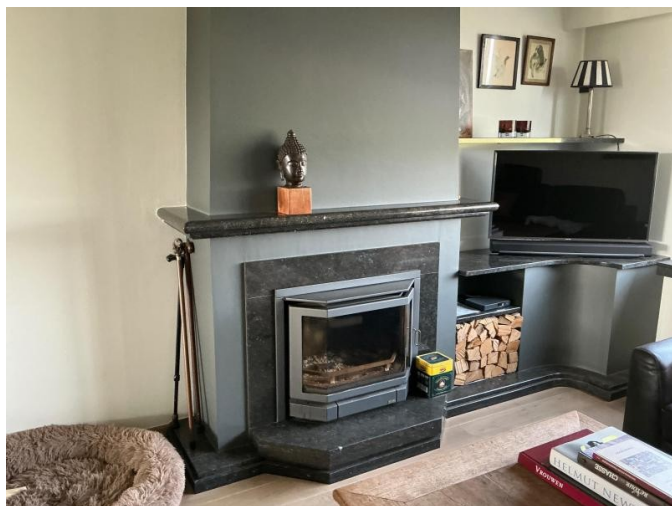
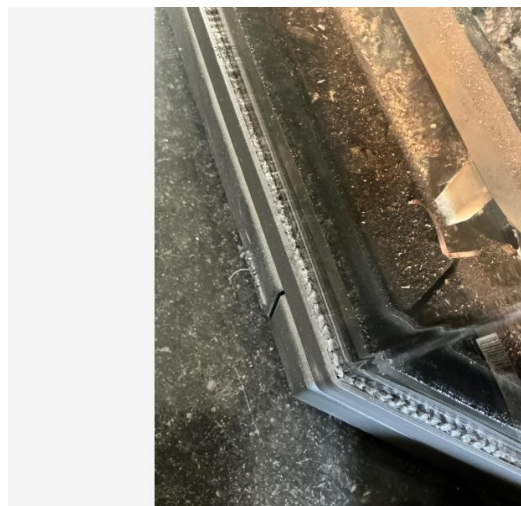
De koord werd visueel herkend als een synthetische koord en is niet asbesthoudend.

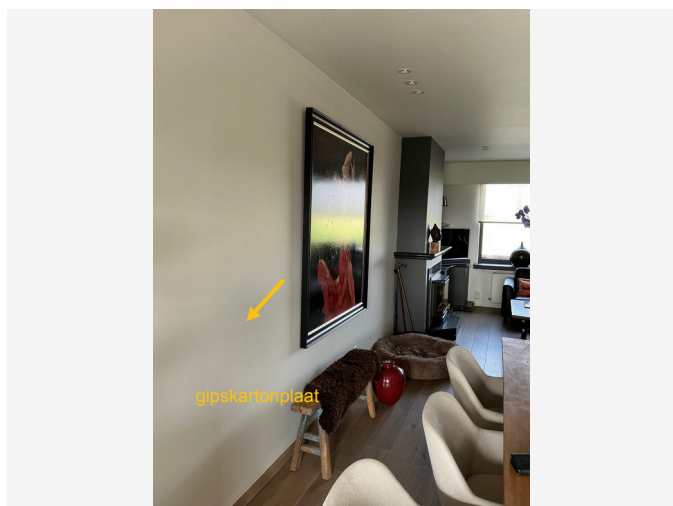
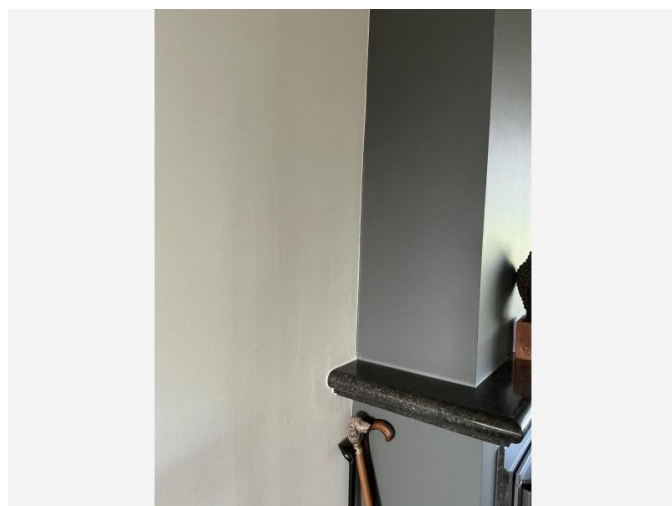
Er zijn binnenwanden afgewerkt met valse wanden in gipskartonplaten. Het is niet duidelijk of er pleisterwerk of asbest toepassingen aanwezig zijn achter/op deze valse wanden, het is aangewezen om bijkomend onderzoek uit te voeren bij werken.

Zonder destructieve handeling is het niet mogelijk om na te gaan of er asbesthoudende materialen aanwezig zijn achter de wand afwerking. Als bij sloop of renovatie blijkt dat er achter deze wanden nog pleisterwerk of asbest verdachte toepassingen aanwezig zijn, moet dit bemonsterd worden.

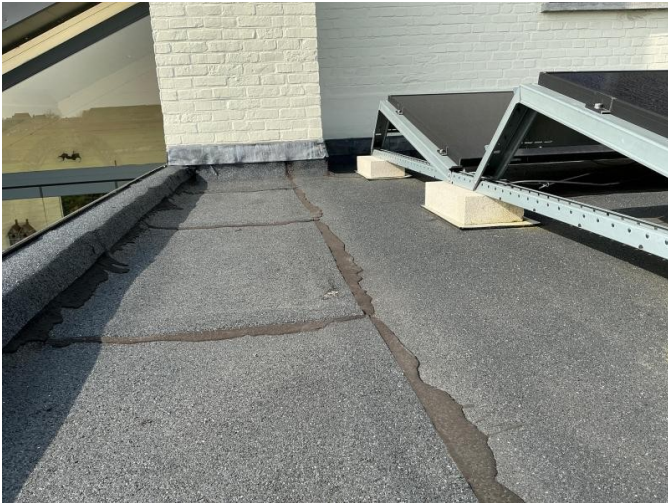
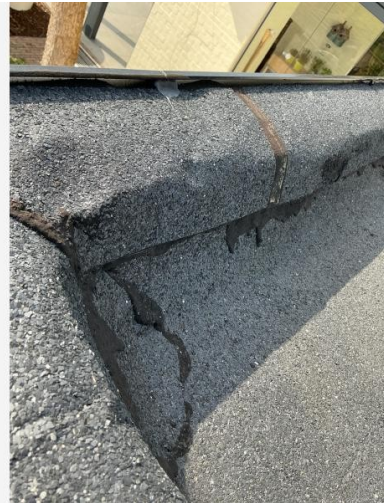
## Fiche 7: Roofing plat dak garage

Geen asbest

| Opmerking | Er werd een staal genomen aan een uitstekend stuk roofing waardoor de waterdichtheid niet in het gedrang komt. Er kan niet uitgesloten worden dat er onderlagen aanwezig zijn (bij dakwerken extra controle aangewezen). De vermelde oppervlaktes, diktes en volumes betreffen een beredeneerde schatting. Er worden geen rechten verleend aan deze oppervlaktes/diktes/volumes. |

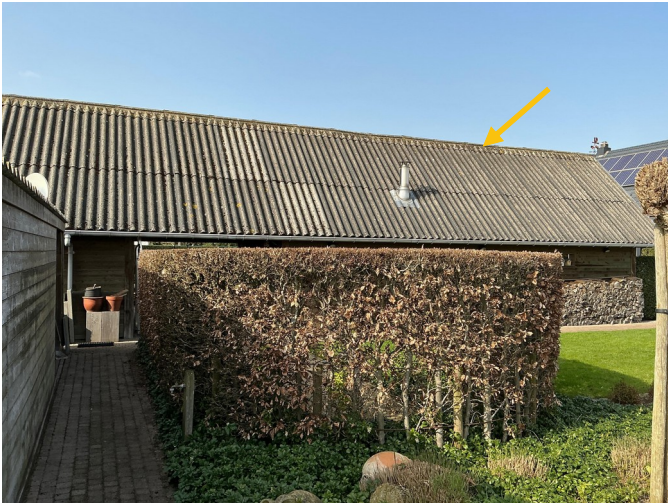
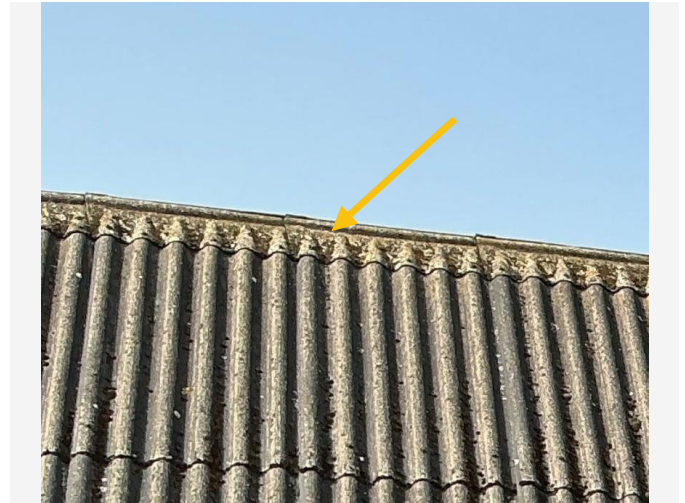
## Fiche 8: Nokpannen/windveren asbestcement

Geen asbest

| Opmerking | De nokpannen zijn identiek visueel hetzelfde materiaal als de bemonsterde golfplaten. De opgegeven volumes betreffen een berekende schatting, er worden geen rechten toegekend aan deze schatting. Cf. staalname 5, golfplaten. |

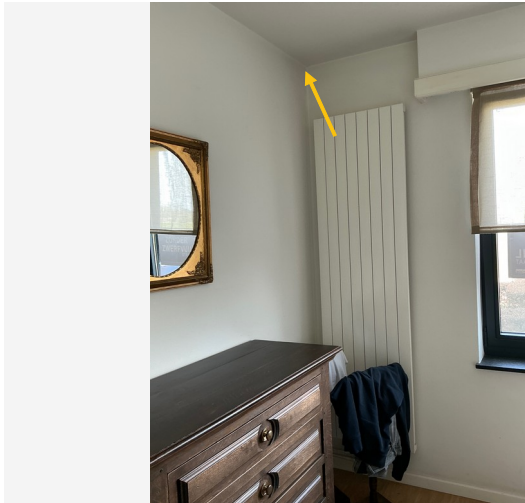
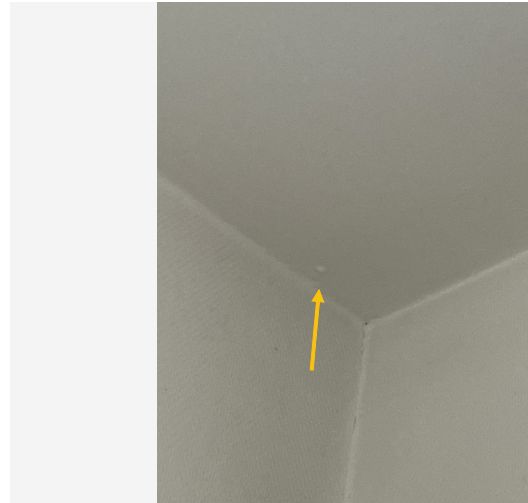
## Fiche 9: Plafondpleister

Geen asbest

| Opmerking | <p>Volgens het inspectieprotocol is een monstername van het pleisterwerk verplicht om dit te identificeren als niet-asbesthoudend. Maar in 1 kamer mogelijk.</p> <p>Locatie staalnames: individuele ruimte: slpk vooraan / natte ruimte vals plafond : / stookplaats vals plafond : / traphal: vals plafond</p> <p>De vermelde oppervlaktes en volumes betreffen een beredeneerde schatting. Er worden geen rechten verleend aan deze oppervlaktes/volumes. De dikte is een schatting die voorkomt uit de monsterplaatsen en is daarom niet altijd representatief.</p> |

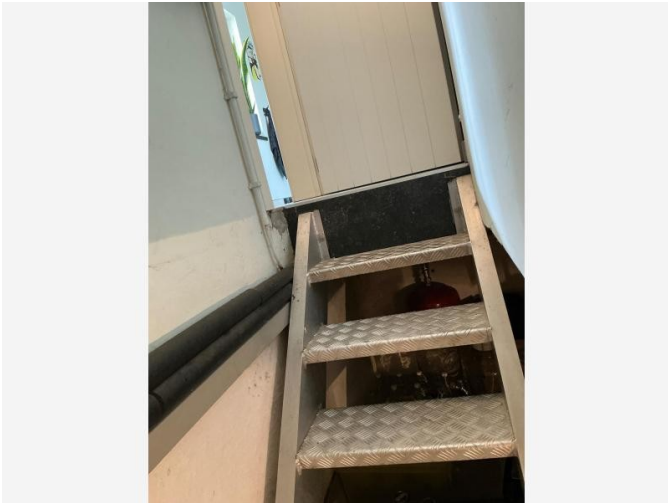
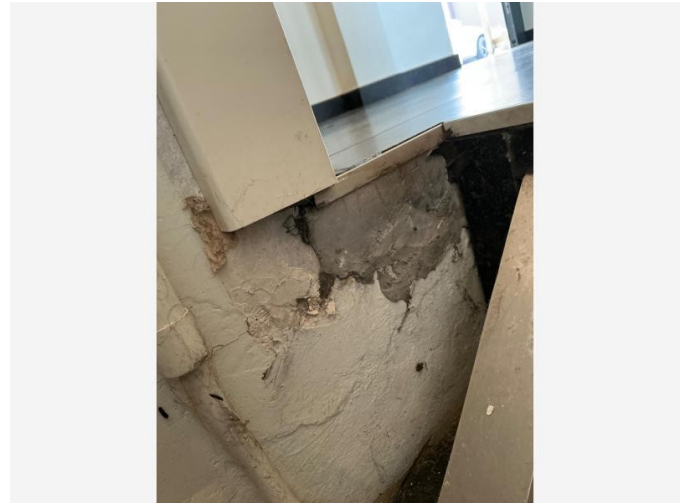
Geen asbest

| Opmerking | <p>De vermelde oppervlaktes en volumes betreffen een beredeneerde schatting. Er worden geen rechten verleend aan deze oppervlaktes/volumes. De dikte is een schatting die voorkomt uit de monsterplaatsen en is daarom niet altijd representatief.</p> <p>(staal genomen van twee plaatsen)</p> |

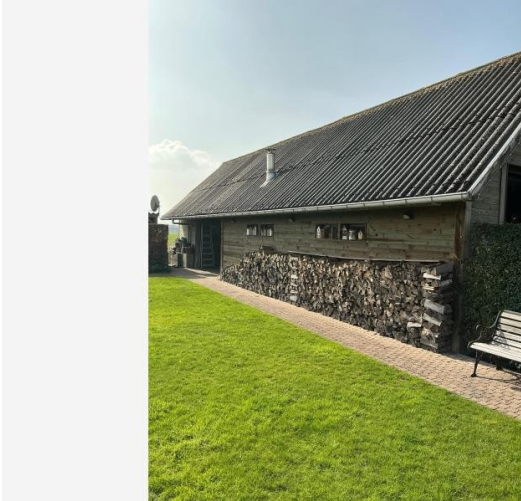
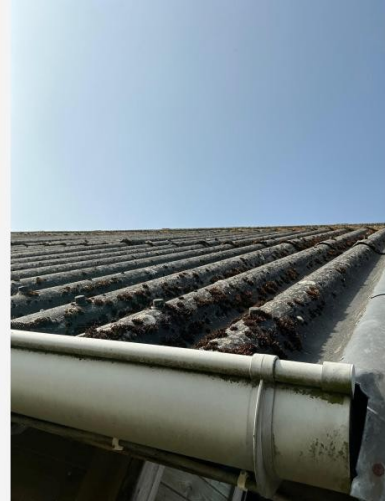
## Fiche 11: Golfplaten tuingebouw

Geen asbest

| Opmerking | <p>Golfplaten tuingebouw en afdak zijn identiek. Er werd een staal genomen aan een uitstekend stuk waardoor de waterdichtheid van de dakbedekking niet in het gedrang komt.</p> <p>De vermelde oppervlaktes, diktes en volumes betreffen een beredeneerde schatting. Er worden geen rechten verleend aan deze oppervlaktes/diktes/volumes.</p> |

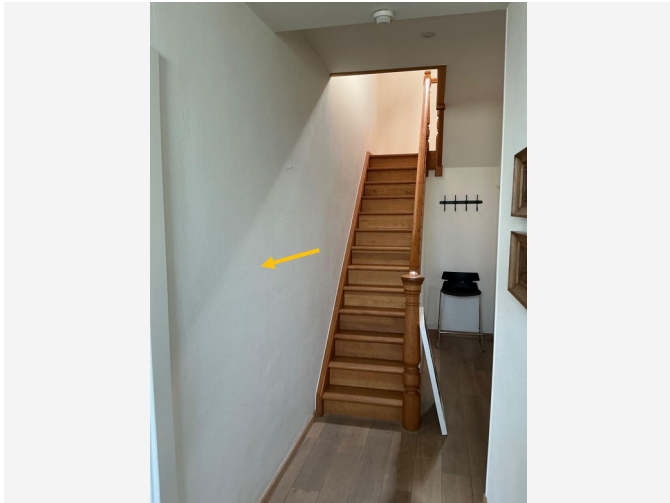
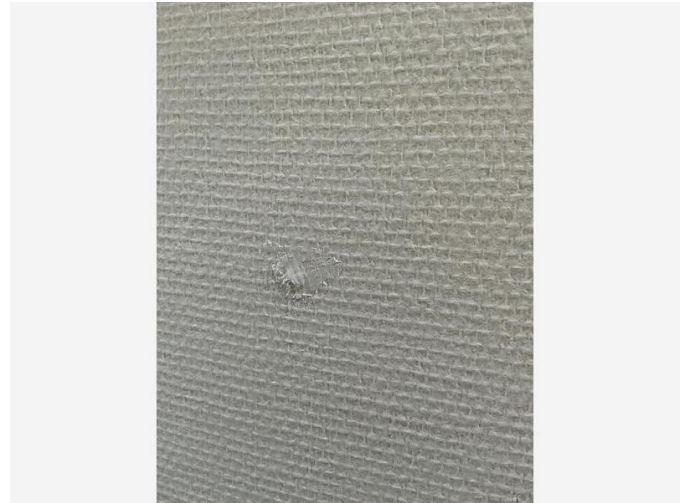
## Fiche 12: Muurpleister

Geen asbest

| Opmerking | <p>Volgens het inspectieprotocol is een monstername van het pleisterwerk verplicht om dit te identificeren als niet-asbesthoudend.</p> <p>Locatie staalnames: individuele ruimte kamer vooraan glv / natte ruimte: keuken / stookplaats: cv ruimte is garage / traphal: glv</p> <p>De vermelde oppervlaktes en volumes betreffen een beredeneerde schatting. Er worden geen rechten verleend aan deze oppervlaktes/volumes. De dikte is een schatting die voorkomt uit de monsterplaatsen en is daarom niet altijd representatief.</p> |

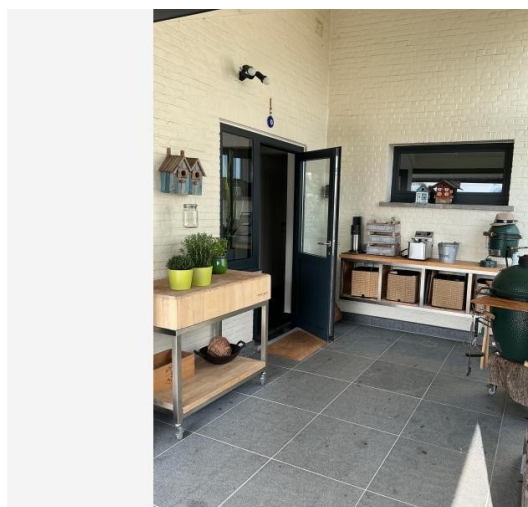
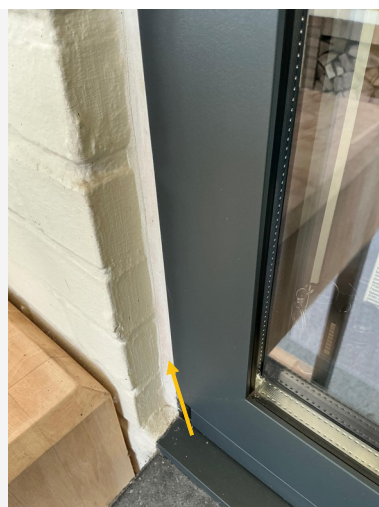
### Fiche 13: Kit ramen en deuren

| Beschrijving | Notitie | Terug te vinden op plannen |
|---|---|---|
| Fiche 13: Kit ramen en deuren | De gebruikte siliconen kit is niet asbestverdacht | Plan 1.4: glv<br>Plan 1.8: 1ste verdiep |

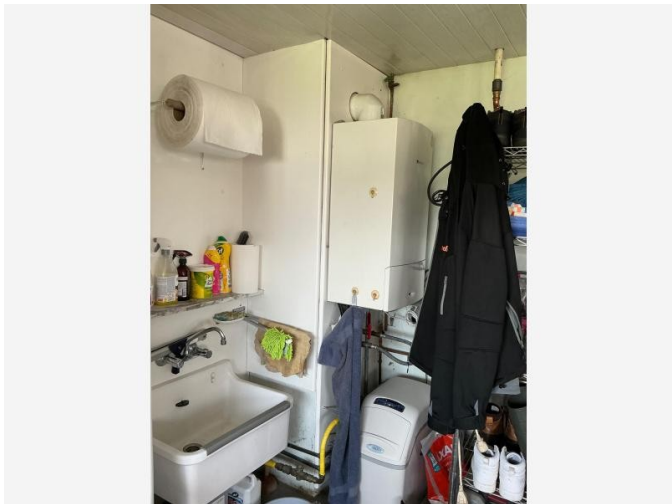
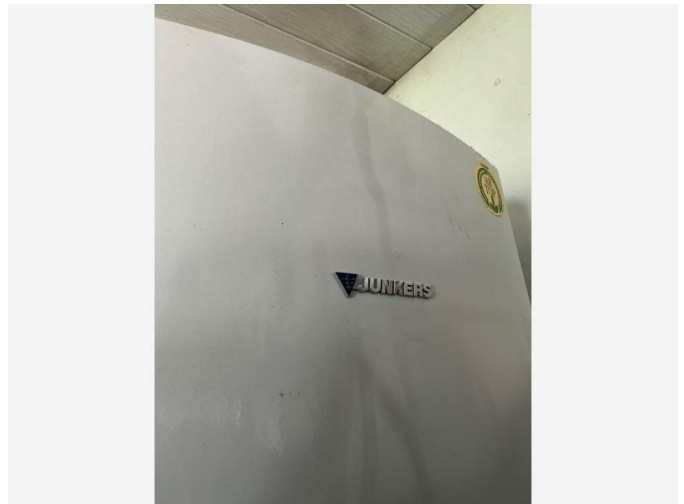
## Fiche 14: CV Ketel/boiler

| Beschrijving | Notitie | Terug te vinden op plannen |
|---|---|---|
| Fiche 14: CV Ketel/boiler | De CV ketel werd gecontroleerd en is niet asbest verdacht geen risico bouwjaar. | Plan 1.3: glv |

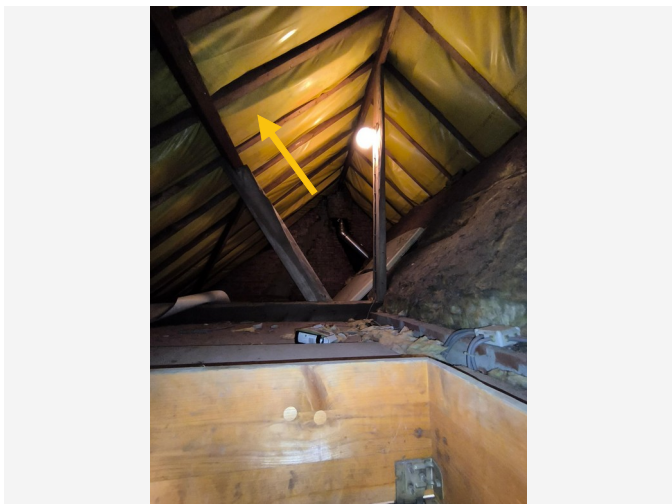
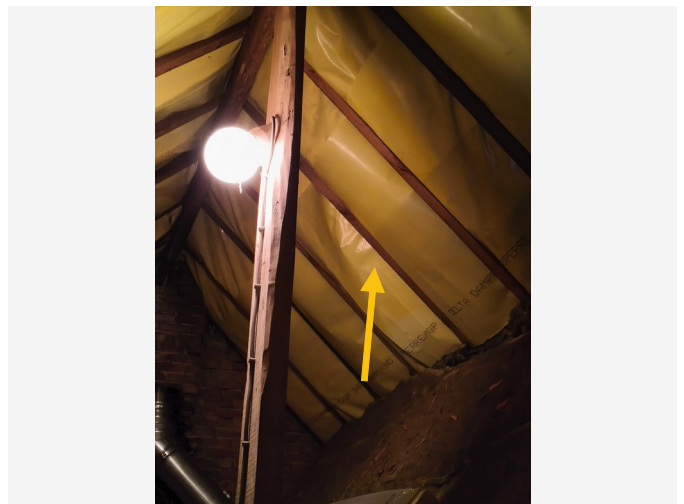
## Fiche 15: Onderdak woning

| Beschrijving | Notitie | Terug te vinden op plannen |
|---|---|---|
| Fiche 15: Onderdak woning | Het dak werd gecontroleerd op zolder. Dak is gerenoveerd, factuur toegevoegd bij bewijsstukken databank OVAM. Deze handeling is een steekproef. Er is geen garantie dat het volledige dak met éénzelfde materiaal is opgebouwd. Dit kan enkel via destructief onderzoek vastgesteld worden. | Plan 1.11: plan dak |

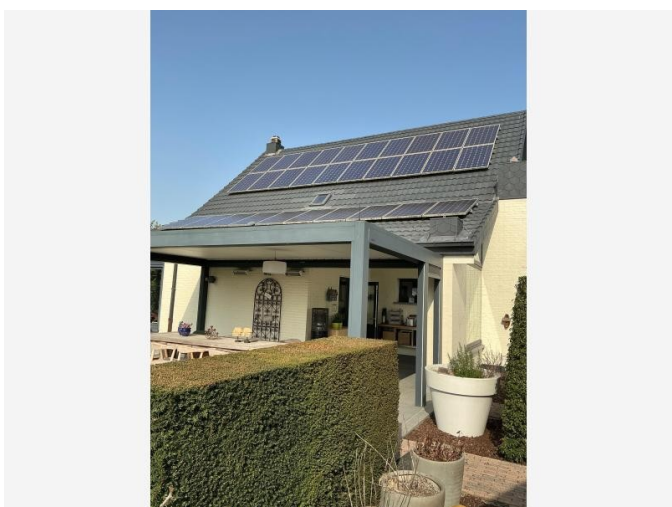
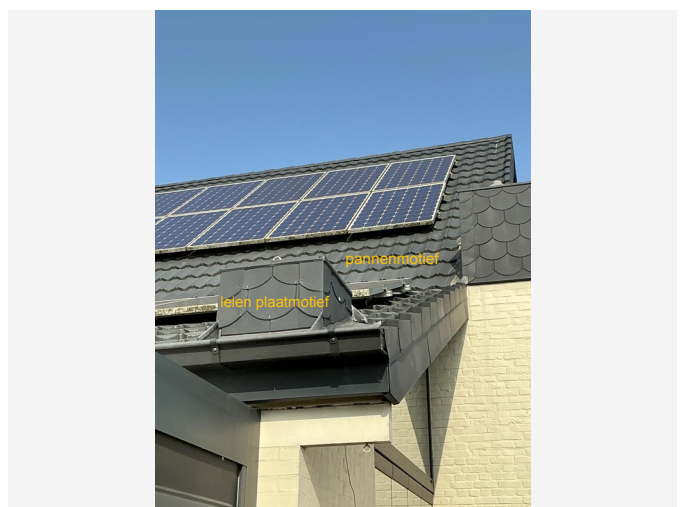
## Fiche 16: Dakbedekking woning

| Beschrijving | Notitie | Terug te vinden op plannen |
|---|---|---|
| Fiche 16: Dakbedekking woning | De dakbedekking wordt gecontroleerd. deze bestaat uit dakpanelen pannemotief en leien op de schouwen . Deze en zijn geen asbest verdachte materialen. | Plan 1.10: plan dak kopie |

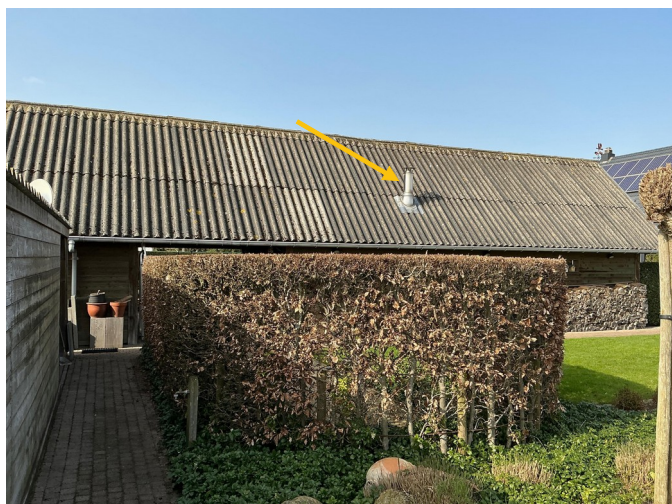
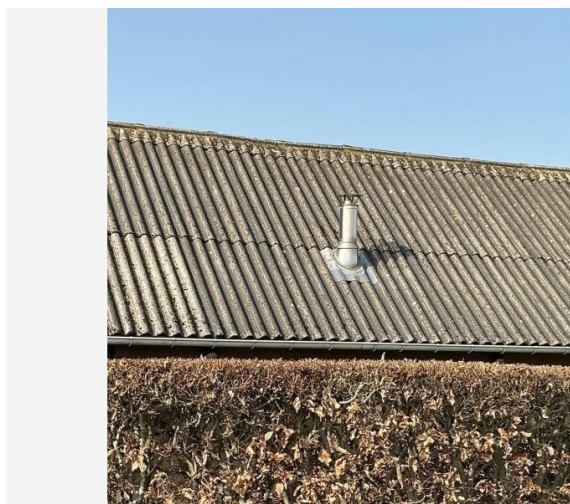
## Fiche 17: Schouwbuis tuingebouw

| Beschrijving | Notitie | Terug te vinden op plannen |
|---|---|---|
| Fiche 17: Schouwbus tuingebouw | De schouwbus wordt gecontroleerd. deze bestaat uit inox en bevat geen asbest verdachte materialen. | Plan 2.1: plan tuingebouw |

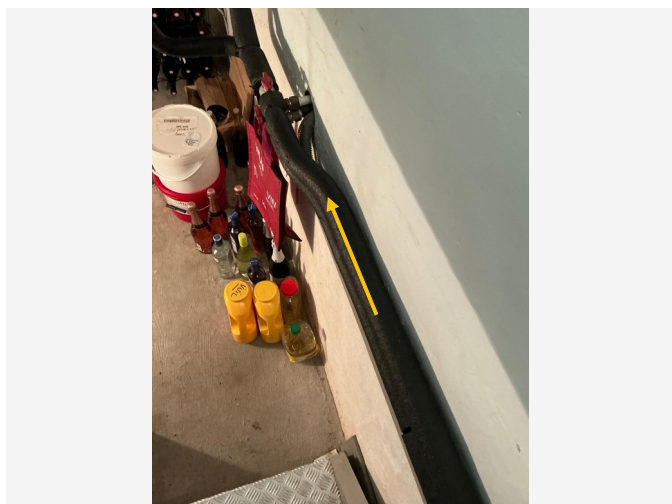
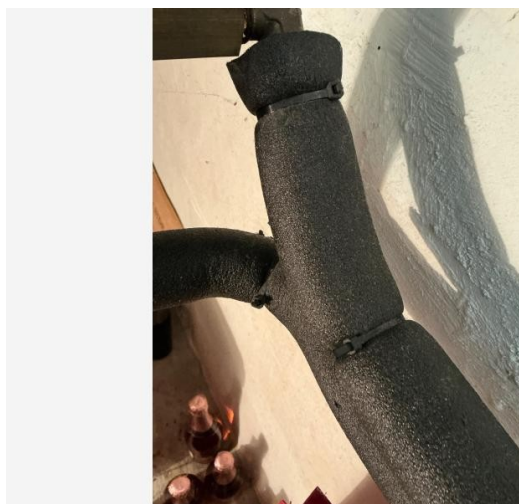
## Fiche 18: Leidingisolatie kelder

| Beschrijving | Notitie | Terug te vinden op plannen |
|---|---|---|
| Fiche 18: Leidingisolatie kelder | Leidingisolatie is PU schuim . | Plan 1.2: plan kelder |
