# Asbestinventarisatattest

Aloïs De Deckerstraat 15, 1731 Asse

Attestnummer : 20260306-000216.000

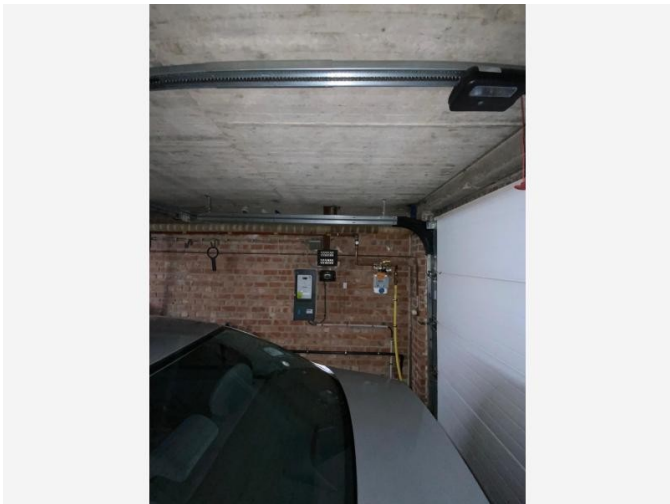
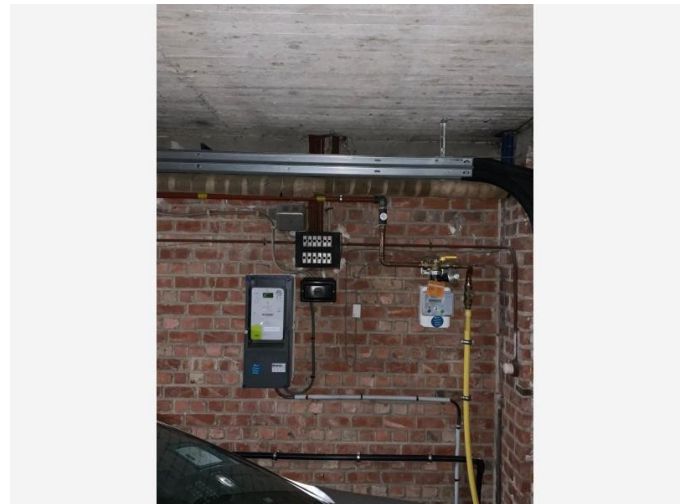
Overzichtsfoto

Detailfoto

| Eindbeoordeling materiaalarisico | Laag materiaalarisico en/of verlaagde kans op vezelvrijgave |

| Asbestsoort (vezeltype) | Crocidoliet aanwezig |
| Asbestconcentratie | Laag (< 50%) |
| Toestand van het materiaal | Onbeschadigd, niet verweerd |

| Beschrijving | Bakeliet schakelkast |
| Asbestmateriaal | Plaat, paneel, tablet - Type Bakeliet |

Zorgvuldig beheren

- Zorg voor een veilig beheer. Vermijd het beschadigen van het asbestmateriaal. Controleer de toestand jaarlijks op wijzigingen.
- Voer bijkomende staalname(s) uit.

- Eenvoudige handelingen: mag via doe-het-zelf of door werknemer(s) met opleidingsattest eenvoudige handelingen  
Deze toepassing kan door een aannemer die over een opleidingsattest eenvoudige handelingen beschikt of door een particulier (doe-het-zelf), verwijderd worden indien er geen verhoogd risico op vrijgave van asbestvezels (max. concentratie 0,01 vezels/cm<sup>3</sup> - CODEX Art. VI.3-54) ontstaat en de toepassing voorafgaand wordt gefixeerd/bevochtigd; de individuele elementen zonder machinale werktuigen (boormachine, slijpschijf, hogedrukreiniger,...) en zonder breken of gooien een voor een losgemaakt worden; en ten slotte dubbel en luchtdicht verpakt weggevoerd worden naar een erkend afvalpunt (recyclagepark).

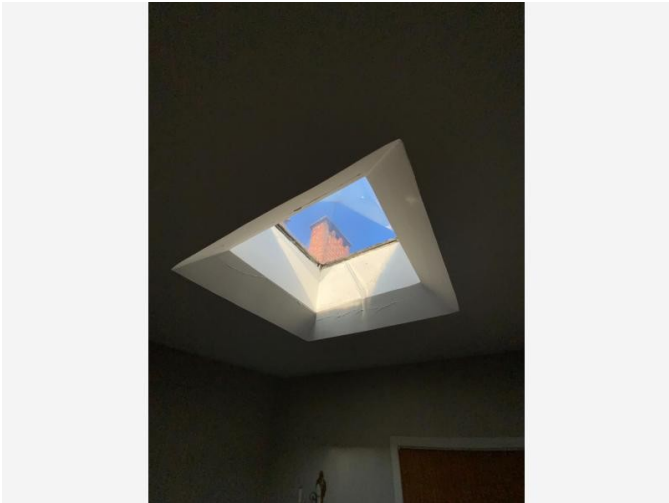
*Situeringfoto*

**Reden:** Het te onderzoeken materiaal situeert zich hoger dan 3,50 m te rekenen vanaf een veilige ondergrond

**Uitleg van de asbestdeskundige:** De dakbedekking van de dakkapel kan niet onderzocht worden. De toepassing is niet waarneembaar. Toepassingen hoger dan 3,5m vanaf een veilige ondergrond hoeven in het kader van attest voor verkoop of schenking niet onderzocht te worden.

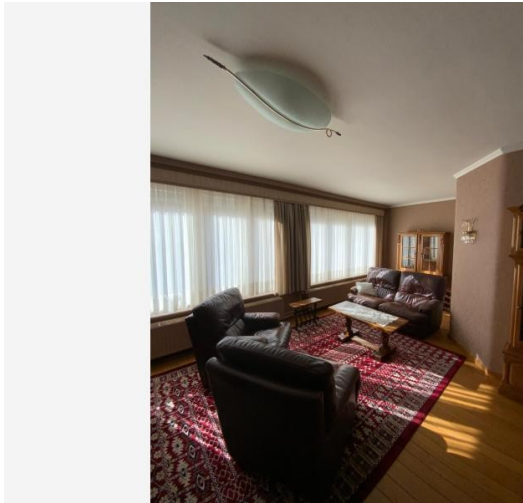
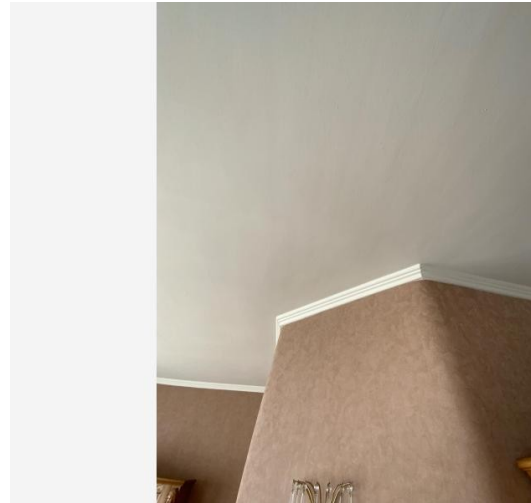
## Fiche 3: Pleisterwerk plafonds

Geen asbest

| # | Type | Referentie | Resultaat |
|---|---|---|---|
| 3.1 | Mengmonster | 3326-pleipla-alois | Geen asbest |

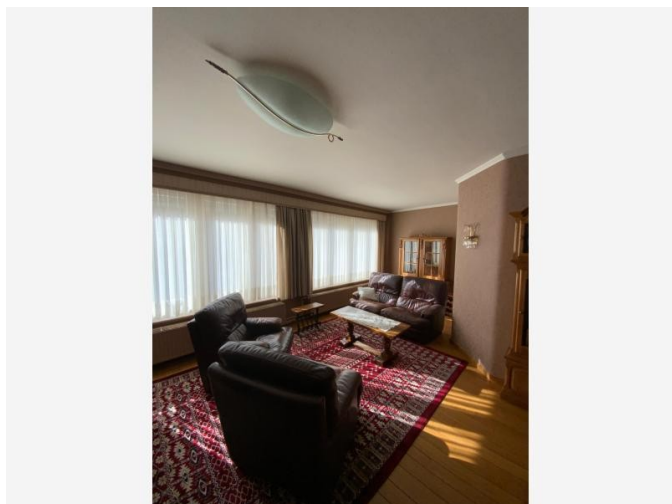
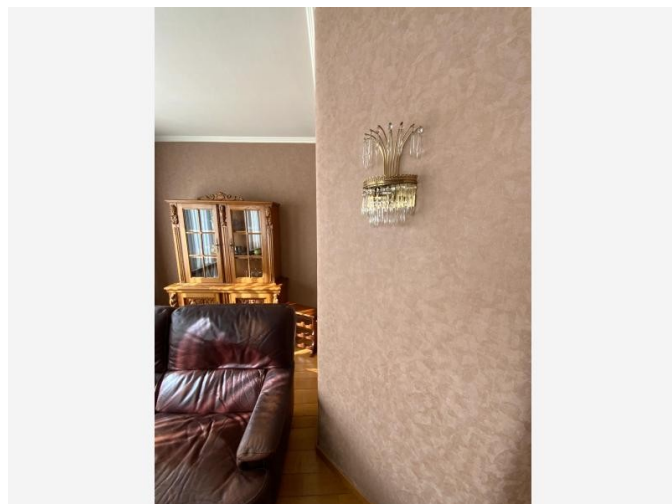
## Fiche 4: Pleisterwerk wanden

Geen asbest

| # | Type | Referentie | Resultaat |
|---|---|---|---|
| 4.1 | Mengmonster | 3326-Plei-alois | Geen asbest |

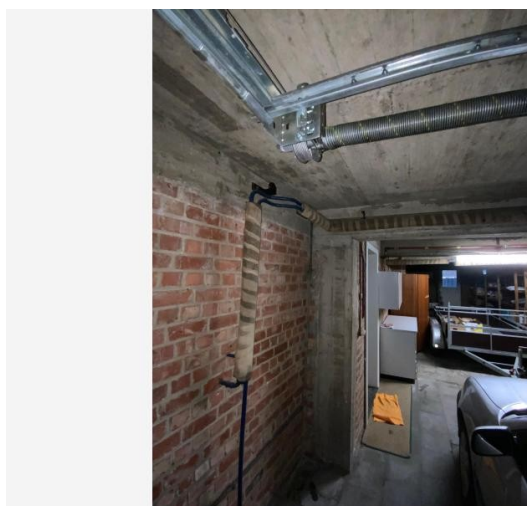
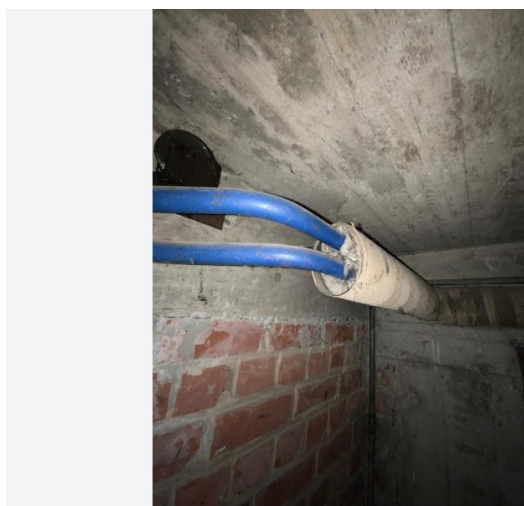
### Fiche 5: Leidingisolatie (niet verdacht)

| Beschrijving | Notitie | Terug te vinden op plannen |
|---|---|---|
| Fiche 5: Leidingisolatie (niet verdacht) | De leidingisolatie is niet-asbestverdacht. | Plan 1.1: Gelijkvloers |

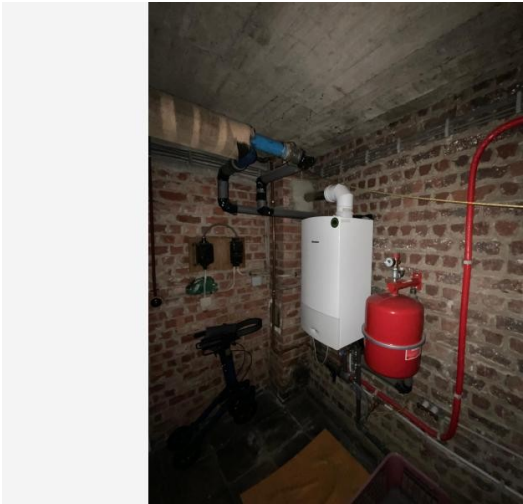
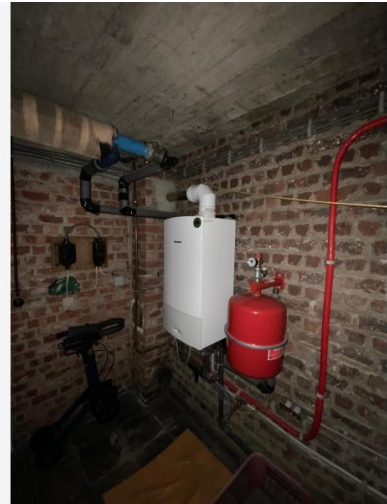
## Fiche 6: CV-ketel (niet verdacht)

| Beschrijving | Notitie | Terug te vinden op plannen |
|---|---|---|
| Fiche 6: CV-ketel (niet verdacht) | De CV-ketel (dichtingen, isolerend materiaal) is niet asbestverdacht. | - |

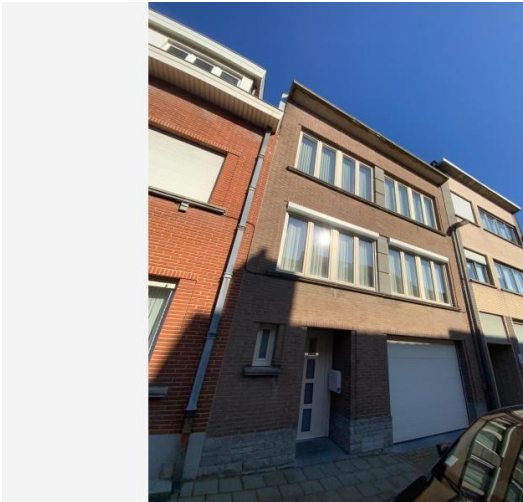
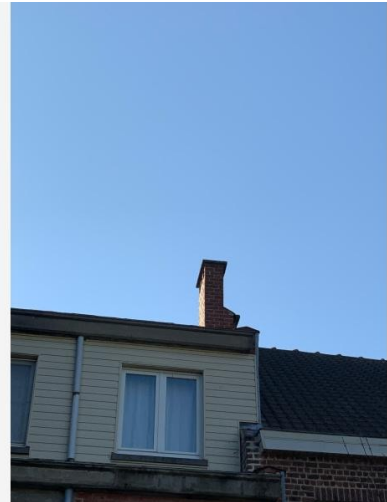
## Fiche 7: Rookgaskanaal (niet verdacht)

| Beschrijving | Notitie | Terug te vinden op plannen |
|---|---|---|
| Fiche 7: Rookgaskanaal (niet verdacht) | Het rookgaskanaal is niet-asbestverdacht. | - |
