# Asbestinventarisatetest

Waterpolder 15, 9992 Maldegem

Attestnummer : 20260311-000421.000

Uitgegeven op : 11.03.2026

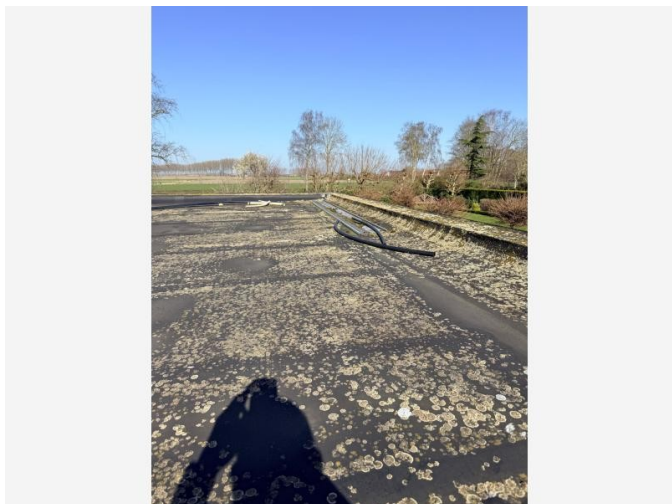
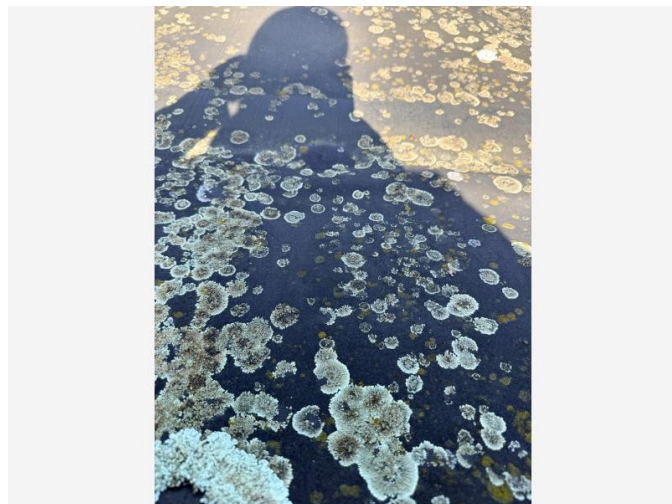
| Eindbeoordeling materiaalisico | Laag materiaalisico en/of verlaagde kans op vezelvrijgave |

| Gebondenheid | Categorie 1: hechtgebonden in oorsprong |
| Asbestsoort (vezeltype) | Alleen chrysotiel aanwezig |
| Asbestconcentratie | Laag (< 50%) |
| Afschermingsgraad van het gehele materiaal | Geheel of deels vrij aan de buitenlucht, maar geen contact met binnenlucht |
| Toestand van het materiaal | Licht beschadigd, licht verweerd. Intacte calciumsilicaatplaat of materiaal met categorie 3-gebondenheid |

| Beschrijving | Dakbedekking garages |
| Asbestmateriaal | Dak- en gevelbekleding - Roofing |
| Opmerking | het nemen van stalen is niet mogelijk zonder de waterdichtheid van de dakdichting aan te tasten |

Het asbestmateriaal valt onder de mijlpaal van 2040.

Zorgvuldig beheren

- Zorg voor een veilig beheer. Vermijd het beschadigen van het asbestmateriaal. Controleer de toestand jaarlijks op wijzigingen.

- Eenvoudige handelingen: mag via doe-het-zelf of door werknemer(s) met opleidingsattest eenvoudige handelingen  
Als dit materiaal verwijderd kan worden zonder het te breken, te beschadigen... , dan mag met dit met eenvoudige handelingen.

Vermijd stofvorming en stofverspreiding op elk moment van de werken. Bevochtig of fixeer het materiaal.

Het gebruik van sneldraaiende werktuigen (boormachine, slijpschijf, hogedrukreiniger...) is verboden.

Zorg voor gepaste persoonlijke beschermingsmiddelen: minimaal FFP3-mondmasker (EN 149), wegwerpoverall met kap (minimaal Cat III, type 5/6), wegwerphandschoenen en overschoenen of afspoelbaar schoeisel

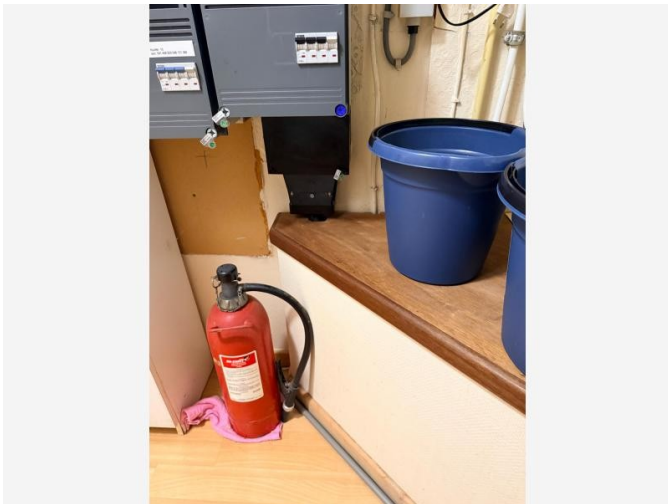
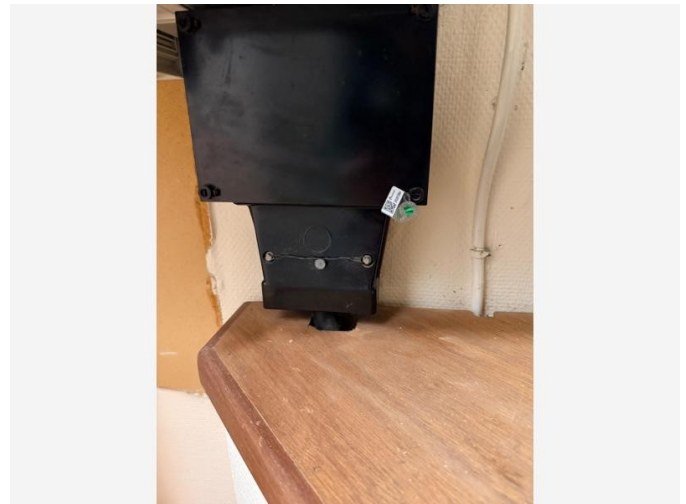
| Eindbeoordeling materiaalrisico | Laag materiaalrisico en/of verlaagde kans op vezelvrijgave |

| Gebondenheid | Categorie 1: hechtgebonden in oorsprong |
| Asbestsoort (vezeltype) | Crocidoliet aanwezig |
| Asbestconcentratie | Laag (< 50%) |
| Afschermingsgraad van het gehele materiaal | Geheel of deels vrij aan de binnenlucht, maar geen contact met binnenluchtstromen |
| Toestand van het materiaal | Onbeschadigd, niet verweerd |

| Beschrijving | Bakeliet |
| Asbestmateriaal | Plaat, paneel, tablet - Type Bakeliet |
| Opmerking | Onderdeel bevindt zich voor de teller en is bijgevolg eigendom van de nutsmaatschappij |

Het asbestmateriaal valt onder de mijlpaal van 2040.

Zorgvuldig beheren

- Zorg voor een veilig beheer. Vermijd het beschadigen van het asbestmateriaal. Controleer de toestand jaarlijks op wijzigingen.

- Eenvoudige handelingen: mag via doe-het-zelf of door werknemer(s) met opleidingsattest eenvoudige handelingen  
Als dit materiaal verwijderd kan worden zonder het te breken, te beschadigen... , dan mag met dit met eenvoudige handelingen.

Vermijd stofvorming en stofverspreiding op elk moment van de werken. Bevochtig of fixeer het materiaal.

Het gebruik van sneldraaiende werktuigen (boormachine, slijpschijf, hogedrukreiniger...) is verboden.

Zorg voor gepaste persoonlijke beschermingsmiddelen: minimaal FFP3-mondmasker (EN 149), wegwerpoverall met kap (minimaal Cat III, type 5/6), wegwerphandschoenen en overschoenen of afspoelbaar schoeisel

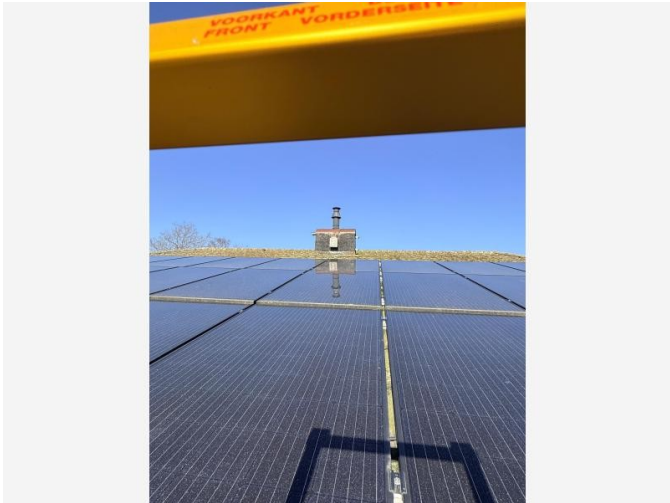
**Reden:** Het te onderzoeken materiaal situeert zich hoger dan 3,50 m te rekenen vanaf een veilige ondergrond

**Uitleg van de asbestdeskundige:** De schoorsteen kan niet worden bereikt vanaf de begane grond met een ladder van 3.5 meter

| (Asbest)materiaal | Rookgaskanaal |
| Karakterisatie | Asbest (verdacht) |

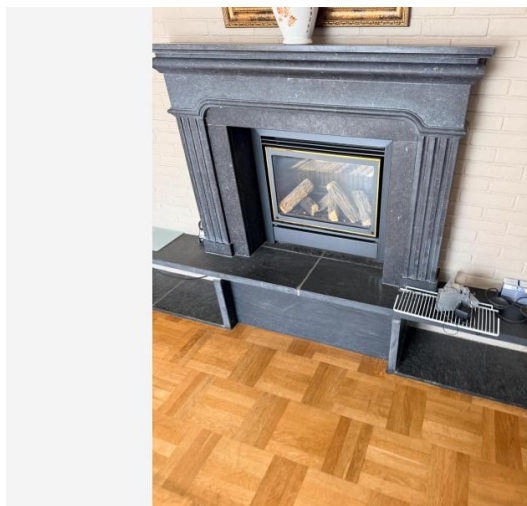
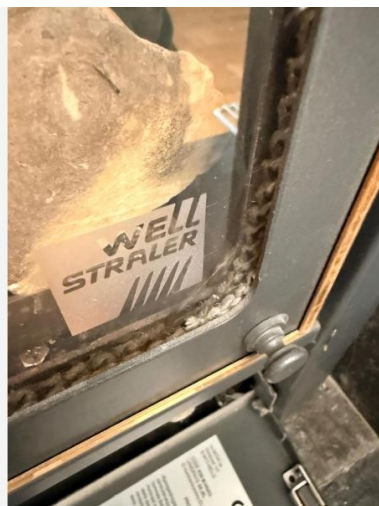
De kachelkoord blinkt, dit type kachelkoord is niet asbestverdacht

| Basis voor advies | De asbestdeskundige beoordeelt het materiaal als niet-asbestverdacht. |

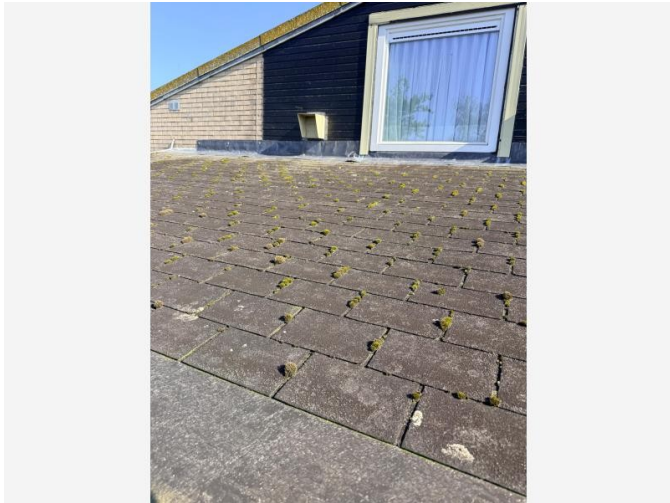
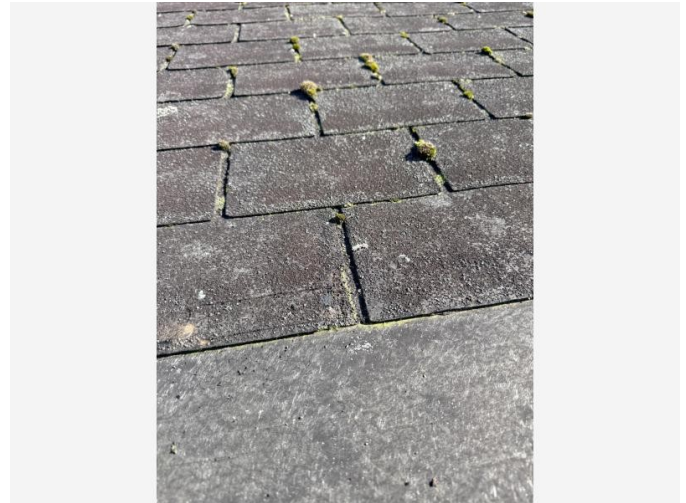
## Fiche 5: dakbedekking boven keuken

Geen asbest

| # | Type | Referentie | Resultaat |
|---|---|---|---|
| 5.1 | Puntmonster | MM2 | Geen asbest |

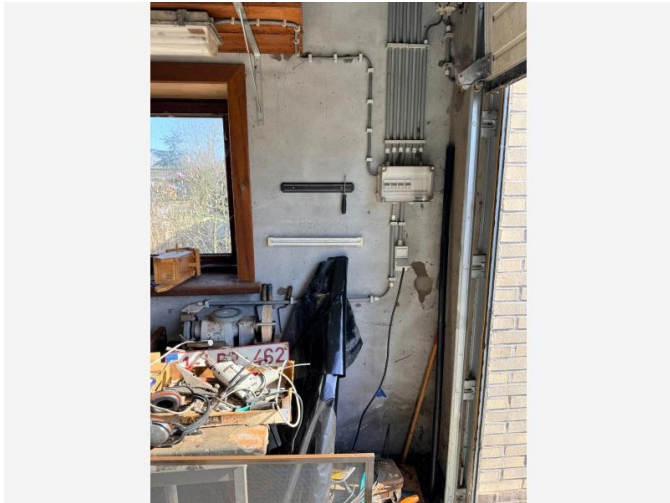
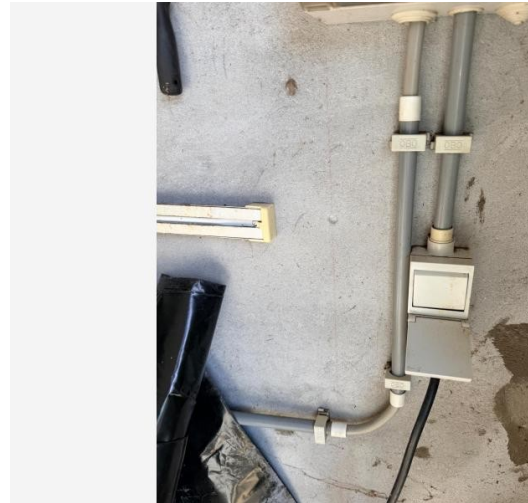
## Fiche 6: cementering

Geen asbest

| # | Type | Referentie | Resultaat |
|---|---|---|---|
| 6.1 | Mengmonster | MM4 | Geen asbest |

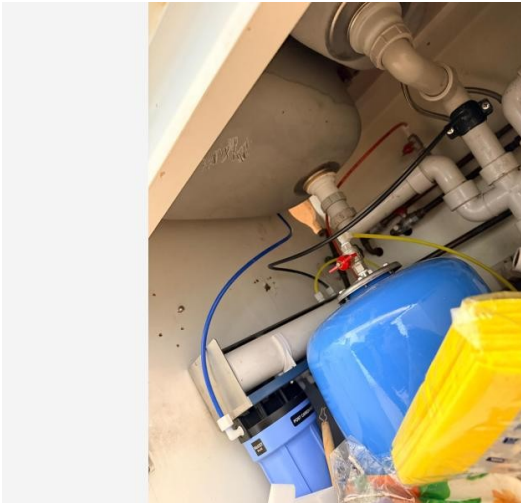
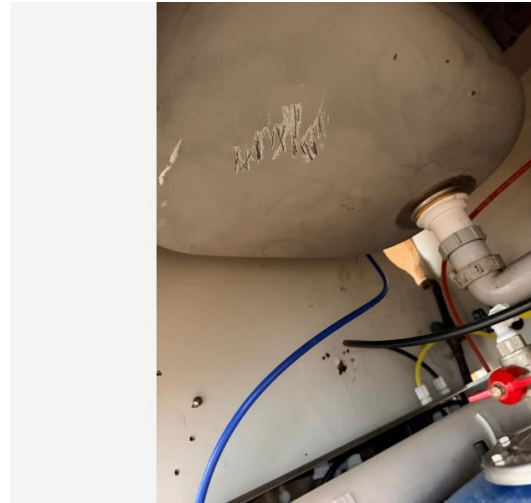
## Fiche 7: coating spoelbak

Geen asbest

| # | Type | Referentie | Resultaat |
|---|---|---|---|
| 7.1 | Puntmonster | MM3 | Geen asbest |

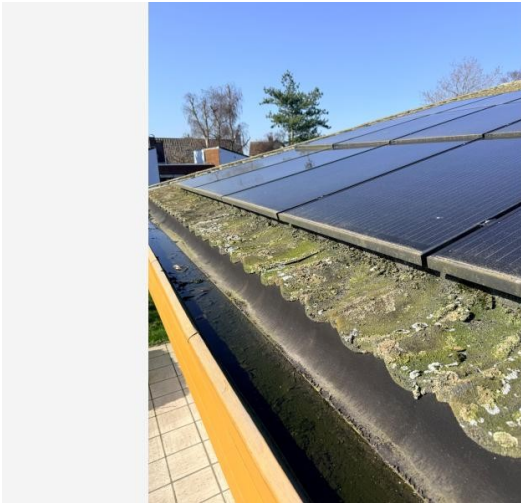
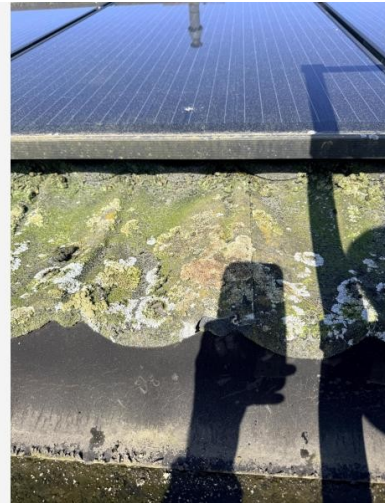
## Fiche 8: dakbedekking hoofddak

Geen asbest

| # | Type | Referentie | Resultaat |
|---|---|---|---|
| 8.1 | Puntmonster | MM1 | Geen asbest |

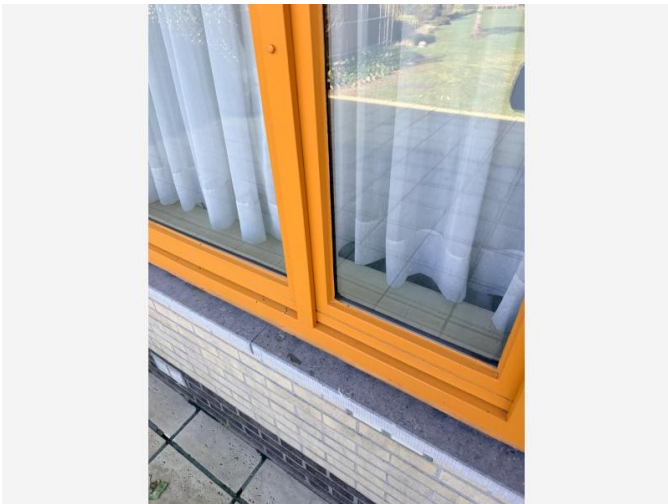
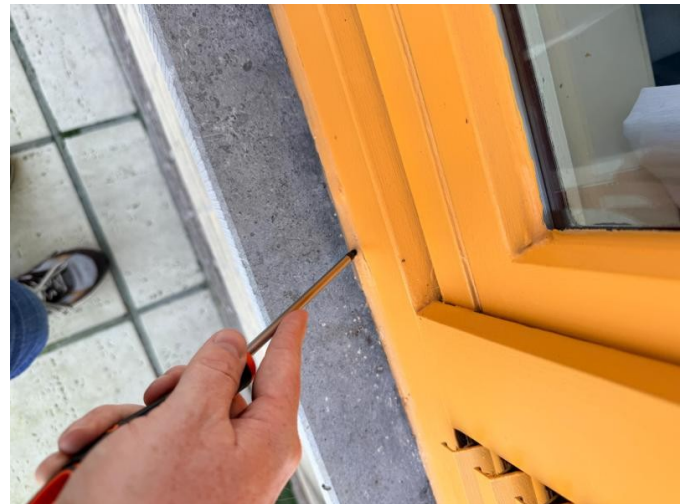
## Fiche 11: Afdichtingsmateriaal schrijnwerk

| Beschrijving | Notitie | Terug te vinden op plannen |
|---|---|---|
| Fiche 11: Afdichtingsmateriaal schrijnwerk | Kitwerk voelt elastisch aan. Dit type kitwerk is niet asbestverdacht | Plan 1.2: Grondplan hoofdgebouw kopie<br>Plan 1.5: Zolder<br>Plan 2.1: Garage links plan<br>Plan 3.1: Garage rechts plan |

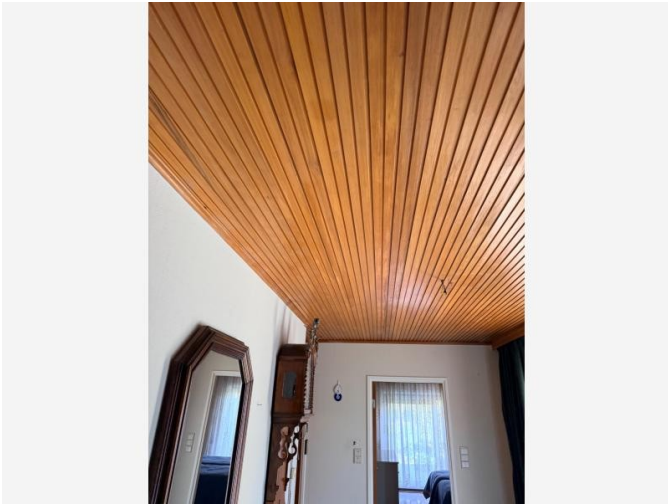
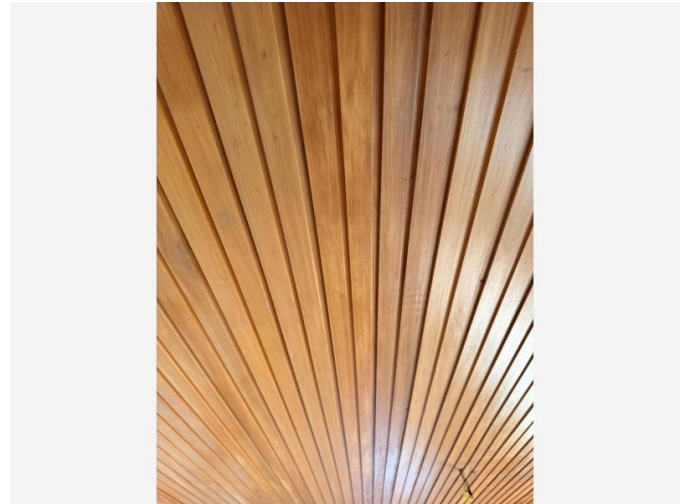
## Fiche 15: Pleisterwerk Plafond

| Beschrijving | Notitie | Terug te vinden op plannen |
|---|---|---|
| Fiche 15: Pleisterwerk Plafond | Alle plafonds bestaan uit verlaagd plafonds of is er geen pleisterwerk aanwezig. | Plan 1.2: Grondplan hoofdgebouw kopie<br>Plan 2.2: Garage links plan kopie<br>Plan 3.2: Garage rechts plan kopie |
