# Asbestinventarisatetest

Vorstheide 34, 2230 Herselt

Attestnummer : 20260311-000564.000

**Niet-asbestveilig**

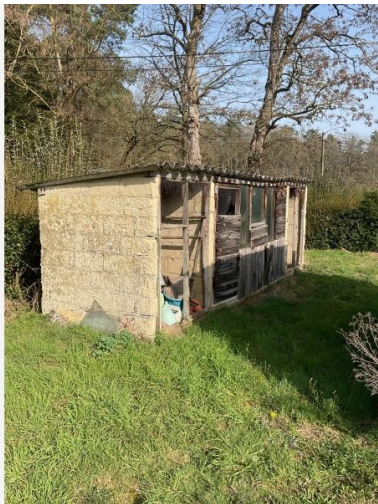
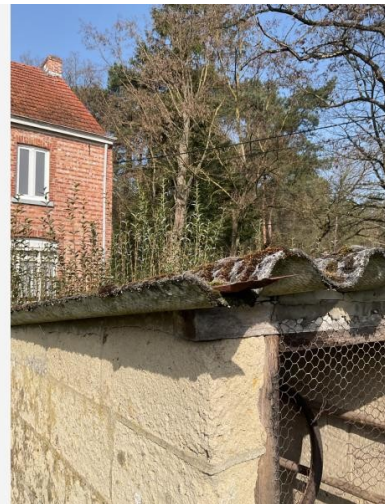
| Eindbeoordeling materiaalrisico | Hoog materiaalrisico en/of hoge kans op vezelvrijgave |

| Gebondenheid | Categorie 1: hechtgebonden in oorsprong |
| Asbestsoort (vezeltype) | Crocidoliet aanwezig |
| Afschermingsgraad van het gehele materiaal | Geheel of deels vrij aan de binnenlucht, maar geen contact met binnenluchtstromen |
| Toestand van het materiaal | Matig beschadigd, matig verweerd |

| Beschrijving | Golfplaten op Bijgebouwen |
| Asbestmateriaal | Dak- en gevelbekleding - Golfplaat |

**Dringend verwijderen**

- Verwijder dit asbestmateriaal zo snel mogelijk. Volg de toestand goed op.
- Hemelwater dat afspoelt van asbestcement daken of gevels kan asbestdeeltjes bevatten. Gebruik het enkel voor gesloten circuits (bv. spoelen toiletten). Reinig na het vervangen van het dak of de gevel de dakgoten en regenwaterput of -ton om asbesthoudend sediment of slib te verwijderen
- Voer bijkomende staalname(s) uit.

- Eenvoudige handelingen: mag via doe-het-zelf of door werknemer(s) met opleidingsattest eenvoudige handelingen  
Hechtgebonden asbesttoepassing in open lucht.

Deze golfplaten kunnen manueel worden losgeschroefd en via de correcte wijze worden afgevoerd als hechtgebonden asbestafval.

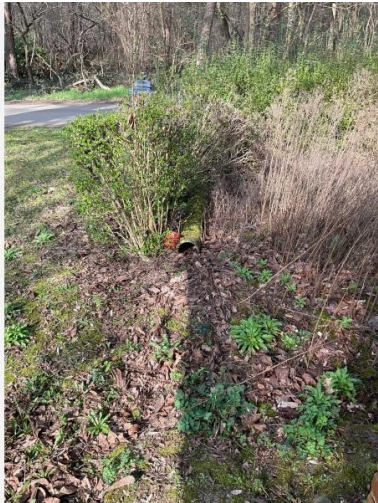
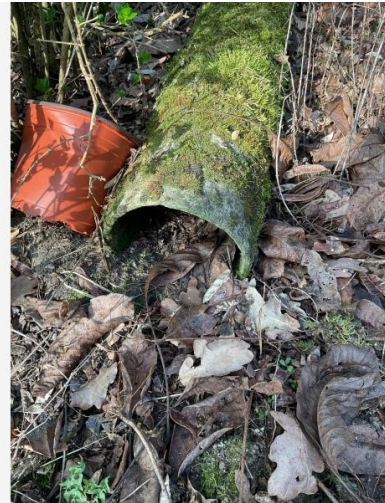
| Beschrijving | Asbestafval in voortuin |
| Type afvalstof | Betreft stock-voorraad of gedemonteerde asbestmaterialen |
| Asbestmaterialen | <ul style="list-style-type: none"><li>• Buis, koker, leiding, pijp, doorvoer</li></ul> |

| Opmerking | Het betreft hier stukken menuiserie en stukken leien. |

**Dringend verwijderen**

- Verwijder het asbestafval.
- Voer bijkomende staalname(s) uit.

- Eenvoudige handelingen: mag via doe-het-zelf of door werknemer(s) met opleidingsattest eenvoudige handelingen  
Hechtgebonden asbestafval dewelke niet meer gedemonteerd moet worden. Voer dit afval met correcte verpakking af.

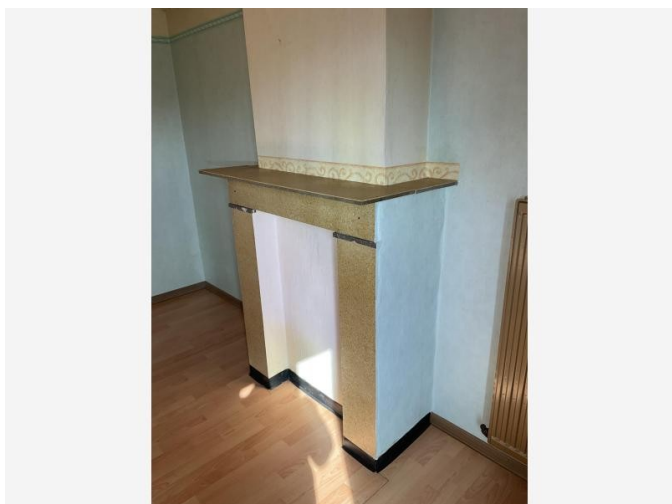
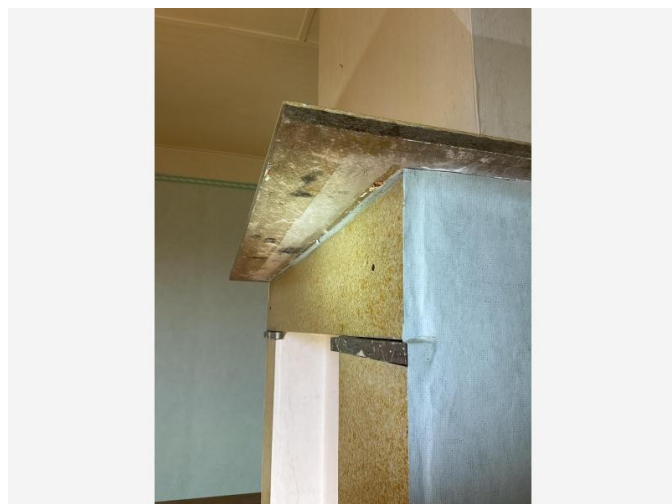
## Fiche 5: Masal tabletten aan sierhaard in slaapkamers 1 en 3

Asbestmateriaal

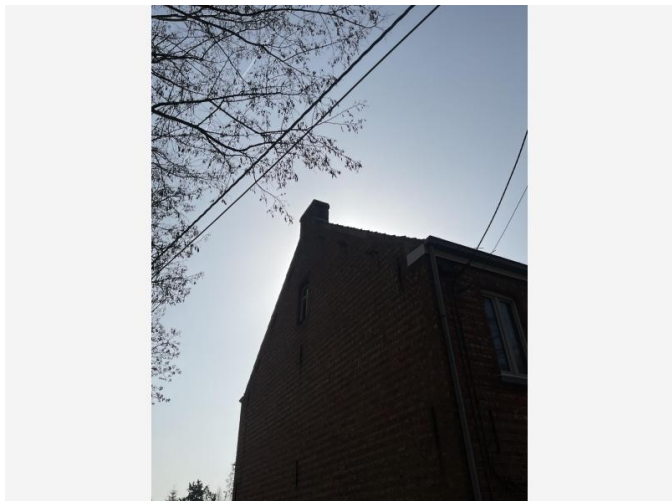
# Fiche 7: Inhoud steense schouwen niet controleerbaar door hoogte

Beperking

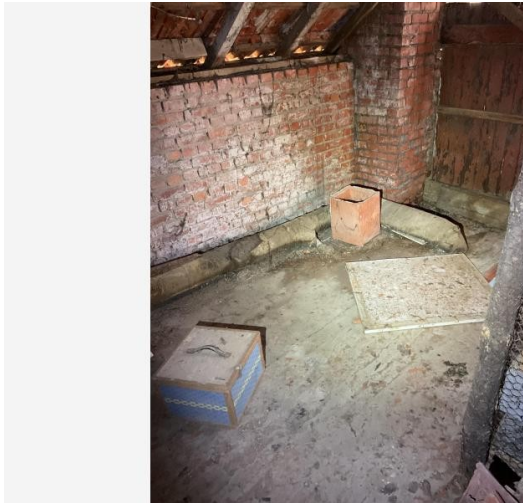
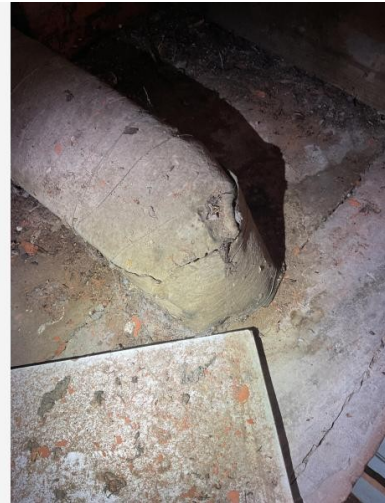
## Fiche 8: CV-leiding (bitumen) op rechtse zolder

Geen asbest

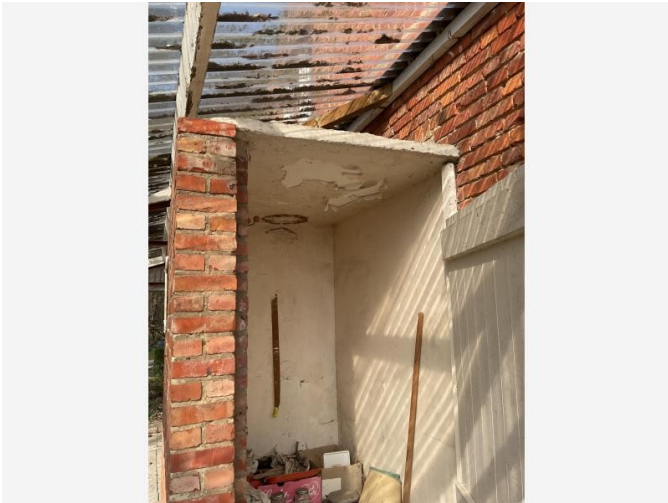
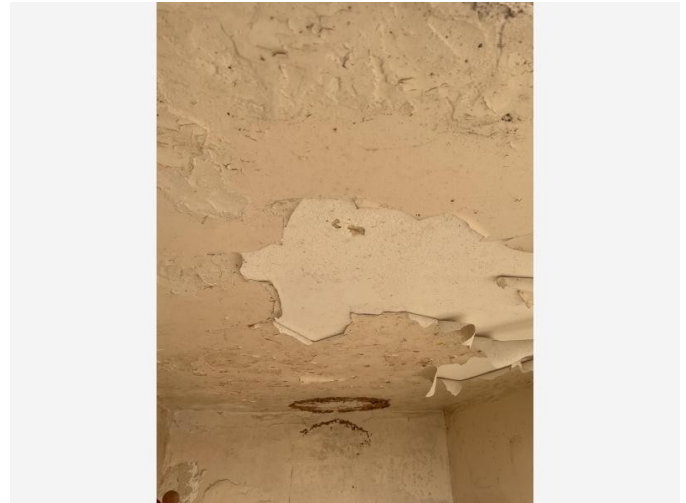
## Fiche 9: Pleisterwerk plafonds

Geen asbest

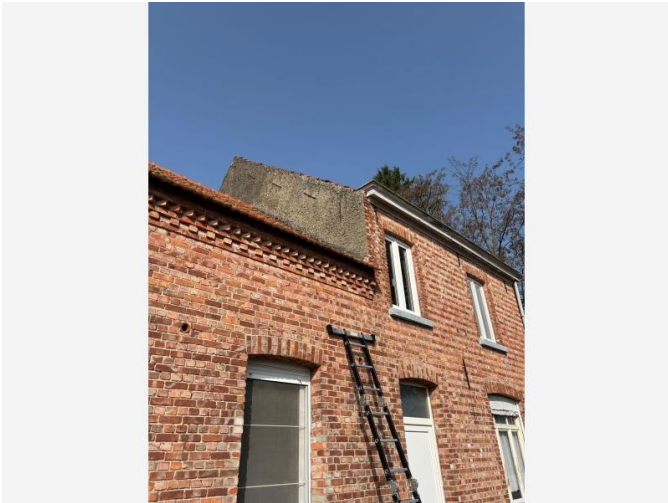
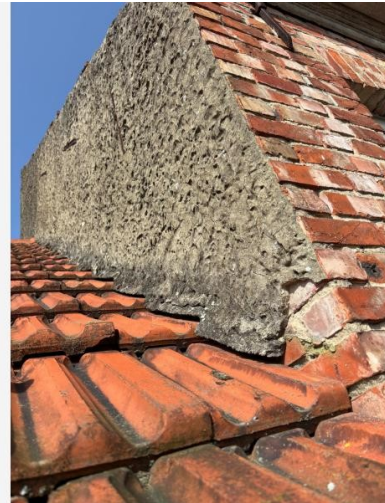
## Fiche 10: Crepi

Geen asbest

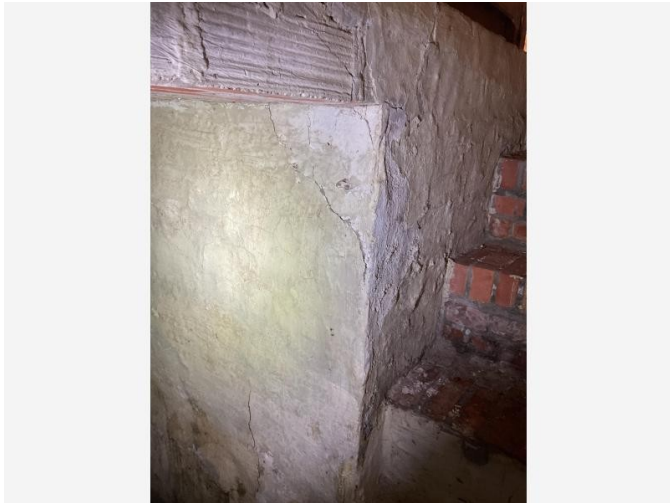
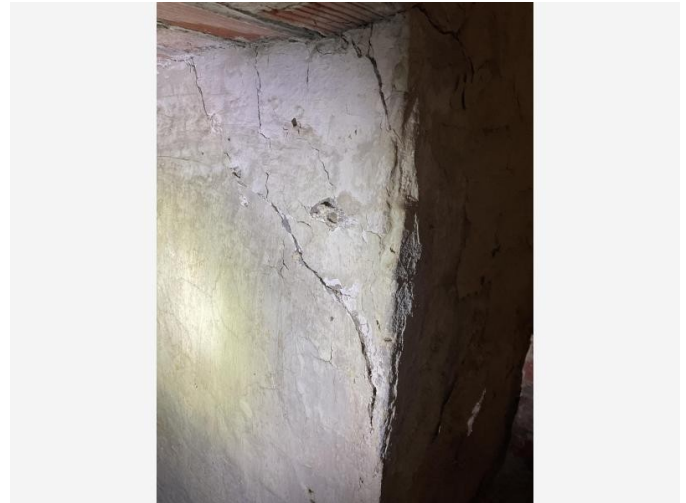
## Fiche 11: Cementering keldermuren

Geen asbest

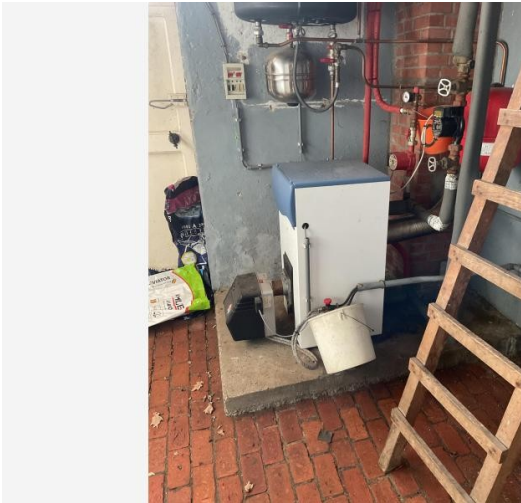
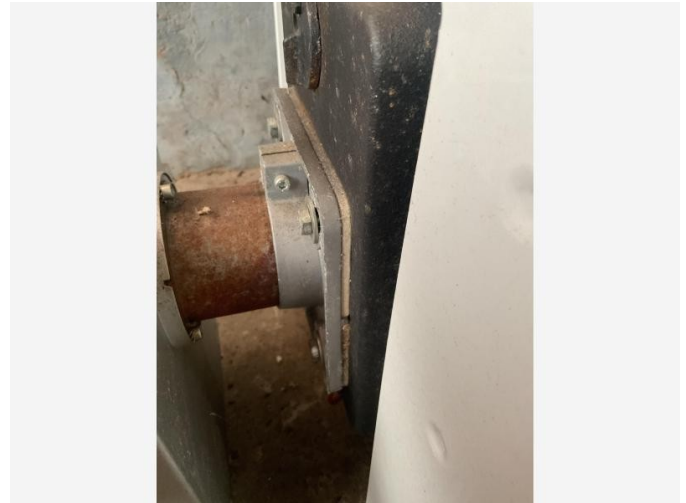
## Fiche 12: Pakking aan CV-ketel

Geen asbest

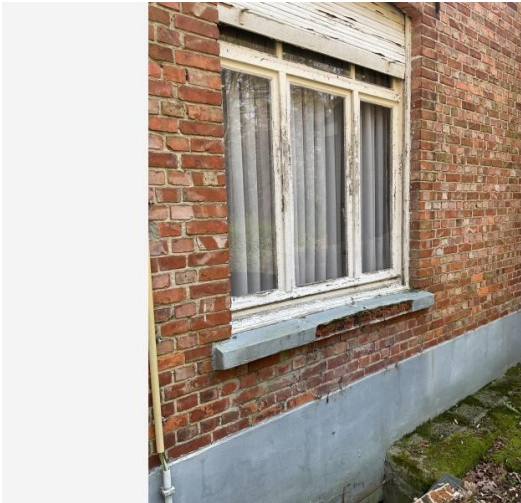
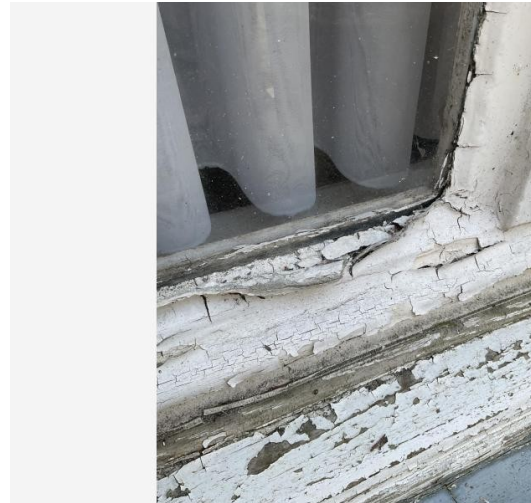
## Fiche 13: Stopverf aan ramen

Geen asbest

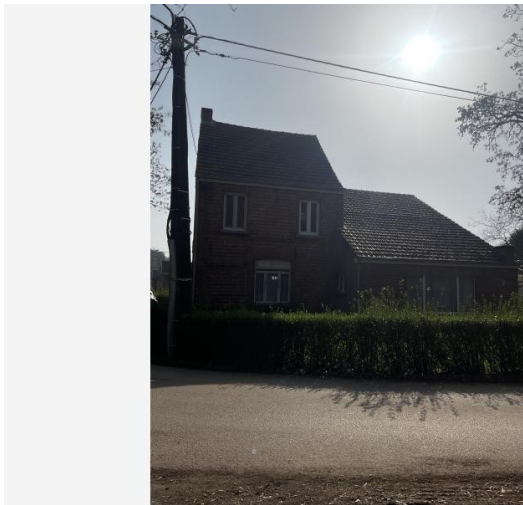
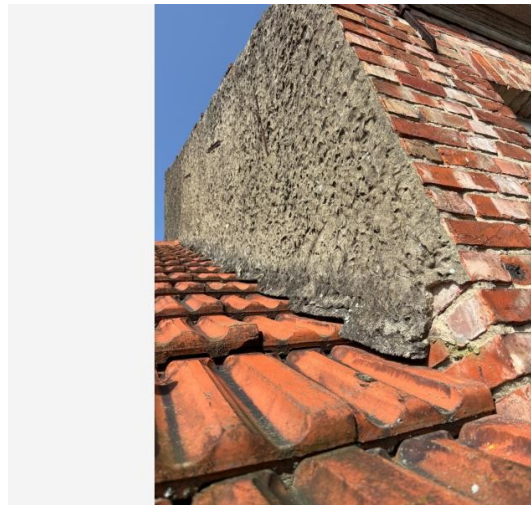
### Fiche 15: Dakbedekking bestaande uit pannen (niet verdacht)

| Beschrijving | Notitie | Terug te vinden op plannen |
|---|---|---|
| Fiche 15: Dakbedekking bestaande uit pannen (niet verdacht) | De dakbedekking is niet-asbestverdacht. | - |
