# Asbestinventarisatetest

Begijnendijksesteenweg 90, 2230 Herselt

Attestnummer : 20260312-000035.000

**Niet-asbestveilig**

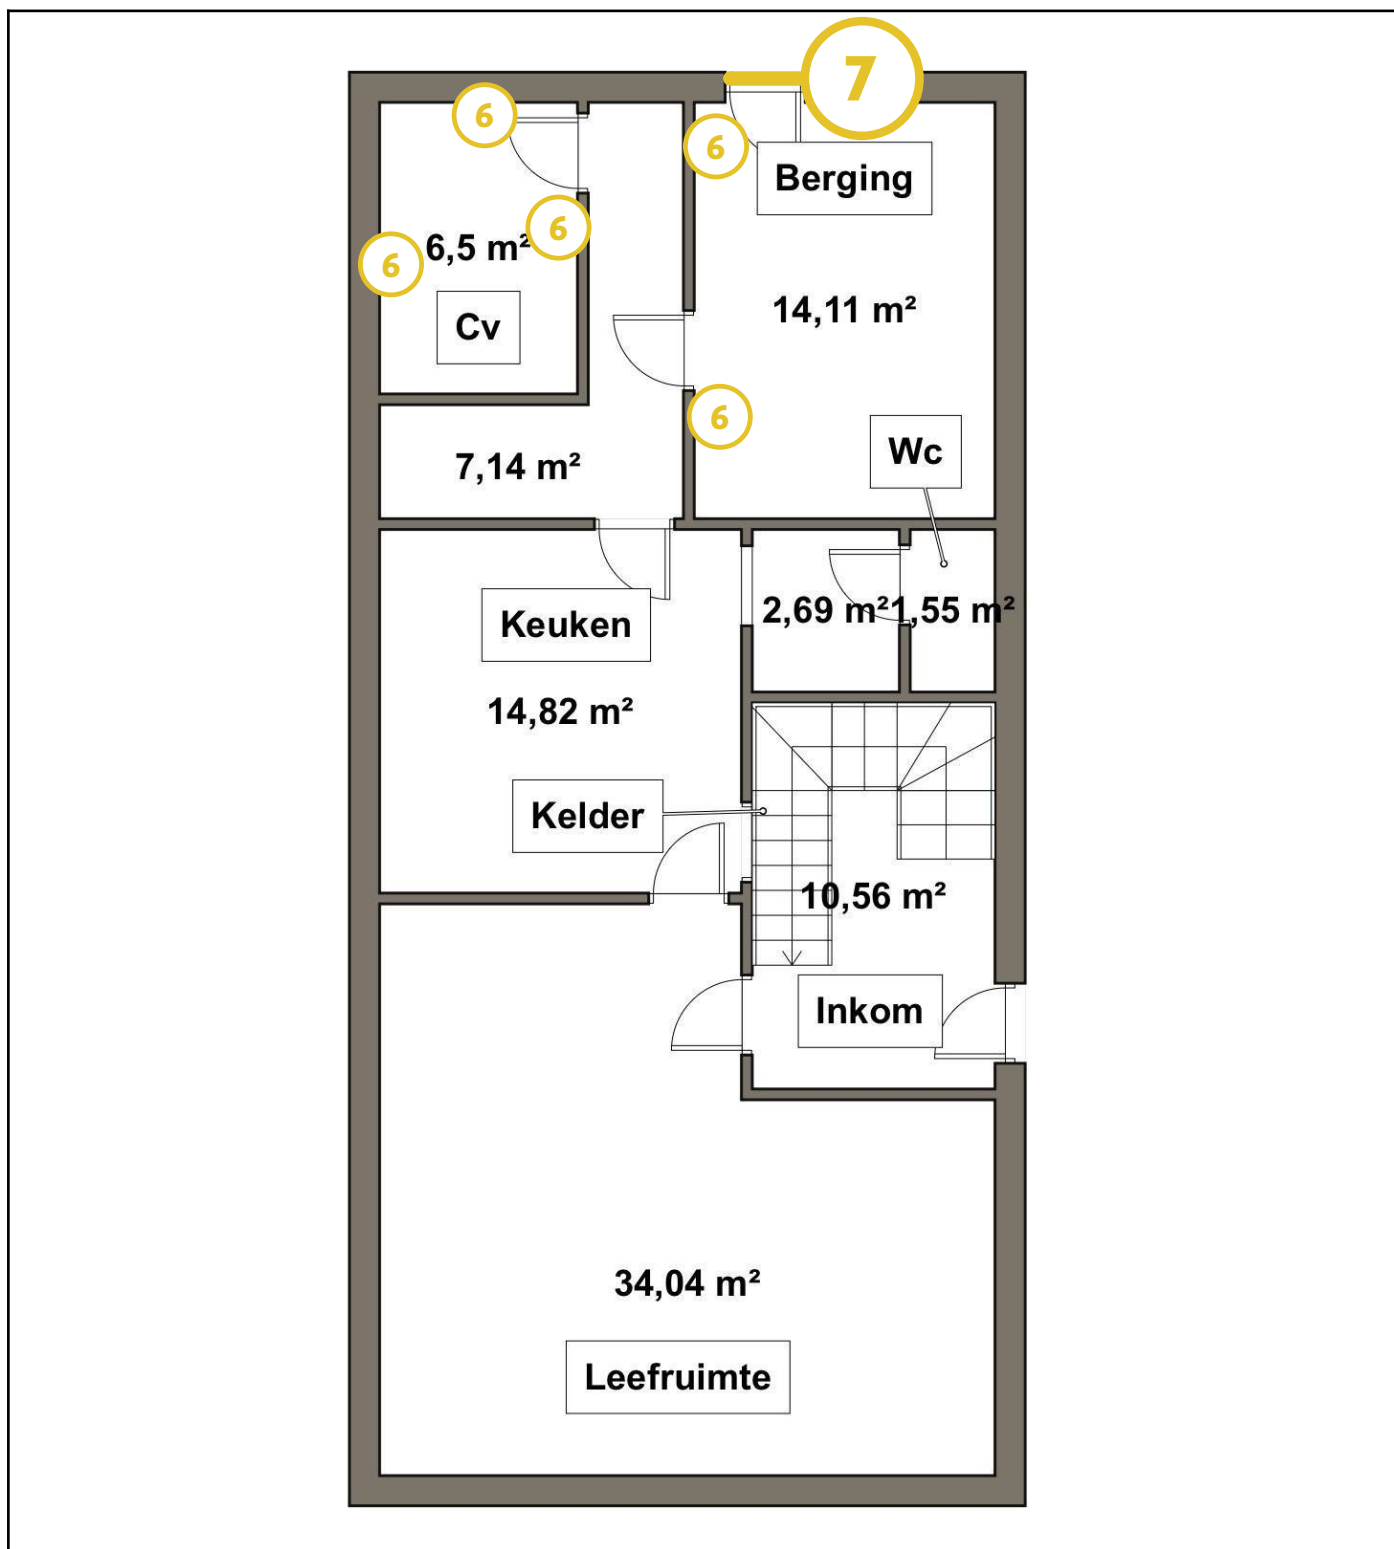
## Plan 1.3: Gelijkvloers .2

| Beschrijving | Type | Actie |
|---|---|---|
| 6. Bakeliet toepassing | Asbestmateriaal | Zorgvuldig beheren |

| 7. Sierpanelen aan ramen | Asbestmateriaal | Zorgvuldig beheren |

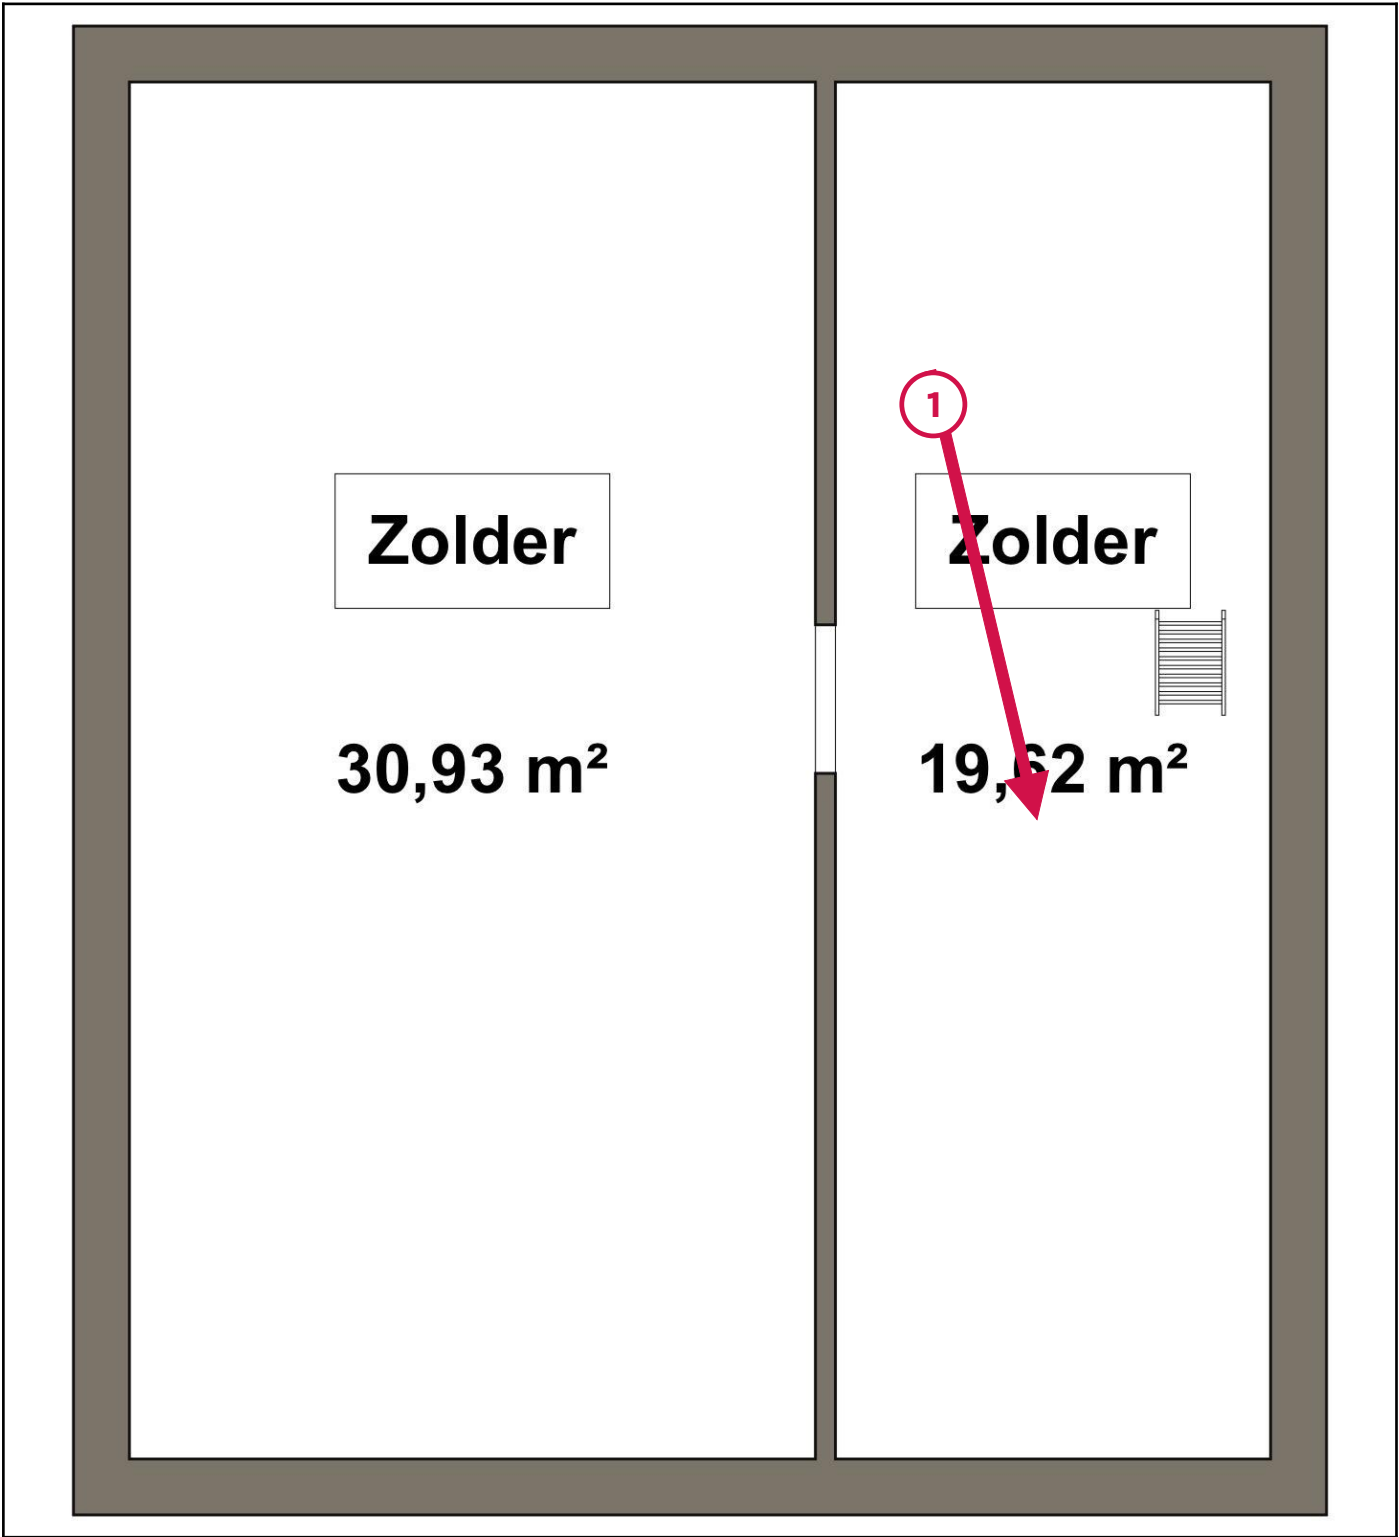
Plan 1.6: Zolder

| Beschrijving | Type | Actie |
|---|---|---|
| 1. Asbestafval op zolder | Asbestmateriaal | Dringend verwijderen |

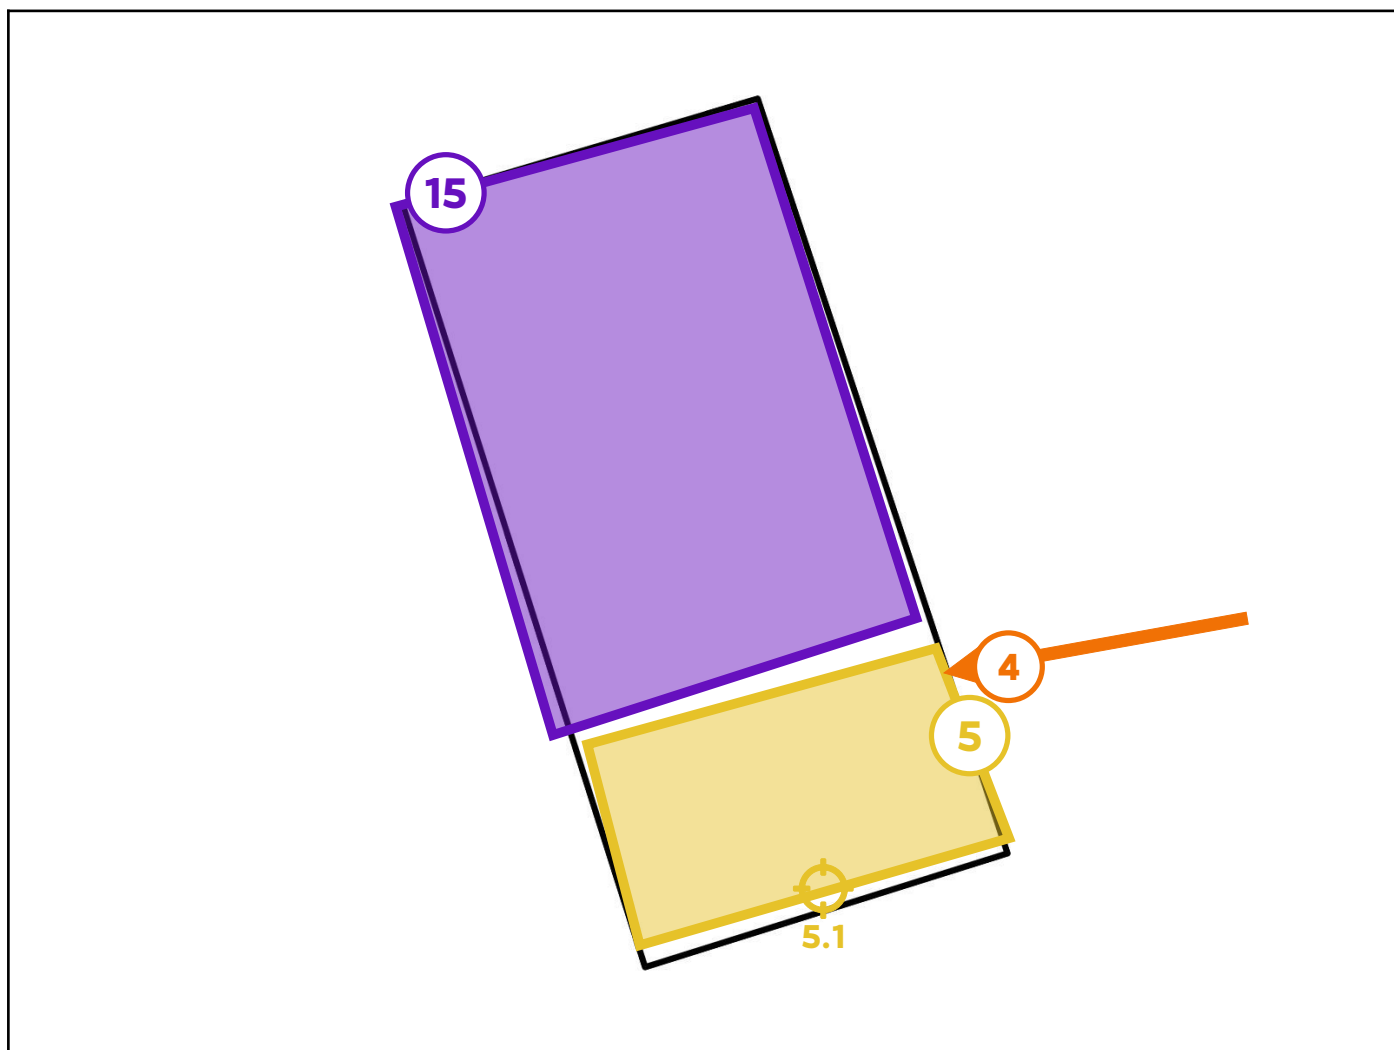
## Plan 1.8: Hoofdgebouw dak

| Beschrijving | Type | Actie |
|---|---|---|
| 4. Schouwpijp | Asbestmateriaal | Verwijderen |
| 5. Roofing | Asbestmateriaal | Zorgvuldig beheren |

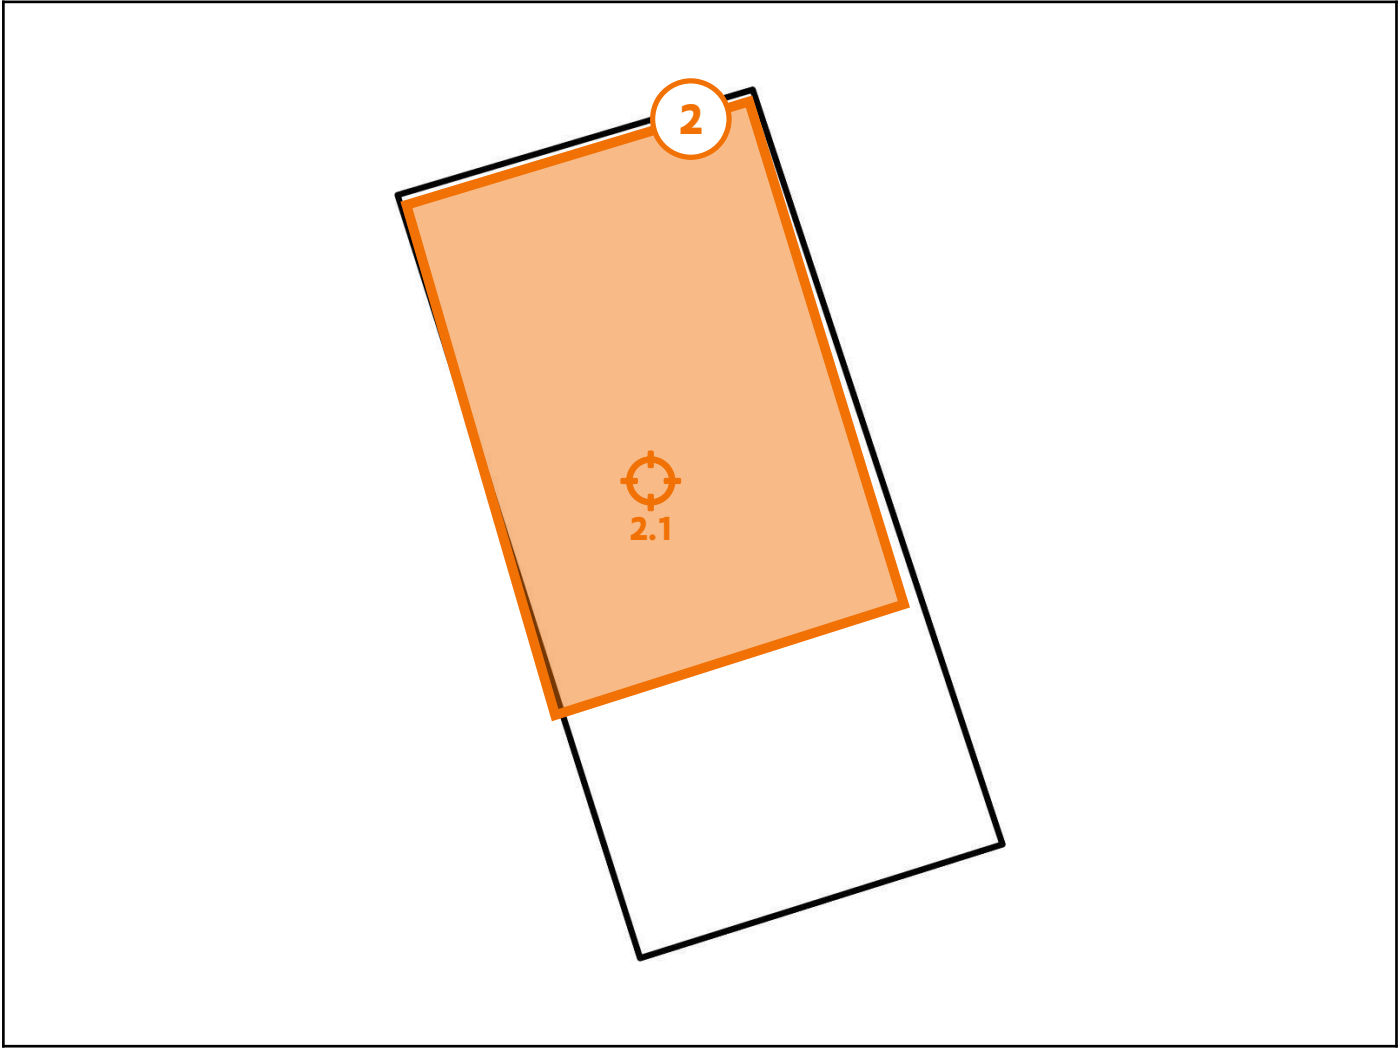
## Plan 1.9: Hoofdgebouw dak .2

| Beschrijving | Type | Actie |
|---|---|---|
| 2. Dakleien | Asbestmateriaal | <a href="#">Verwijderen</a> |

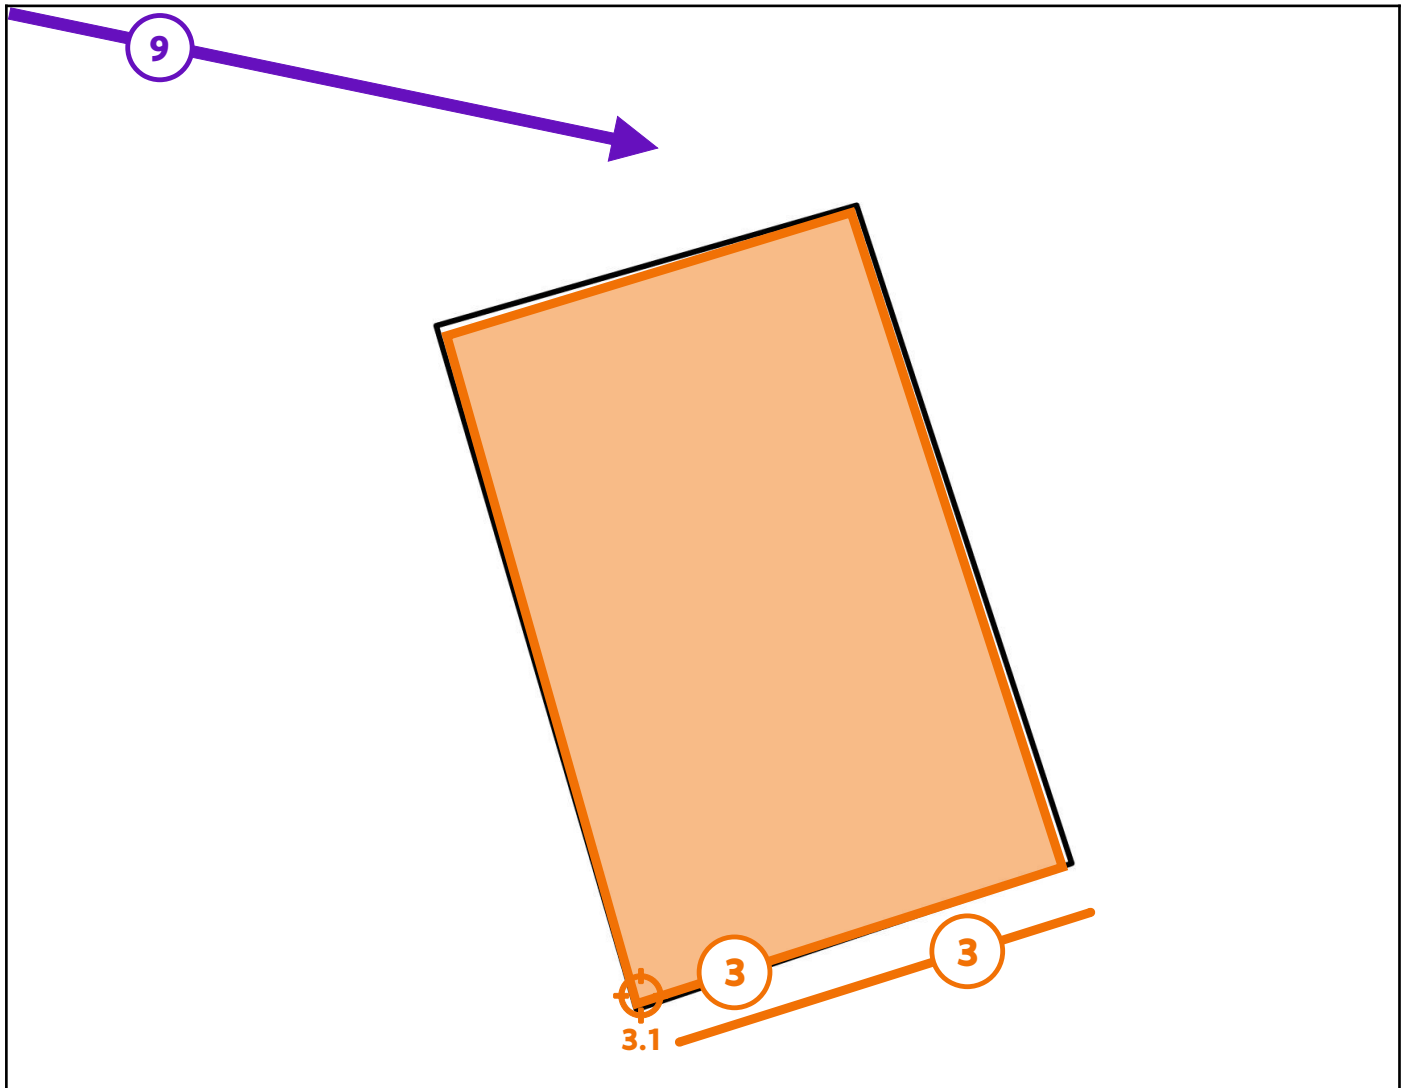
## Plan 3.1: Tuinhuis plan

| Beschrijving | Type | Actie |
|---|---|---|
| 3. Golfplaten op tuinhuis | Asbestmateriaal | Verwijderen |
| 9. Verloren bekisting rond pletwals | Advies | - |

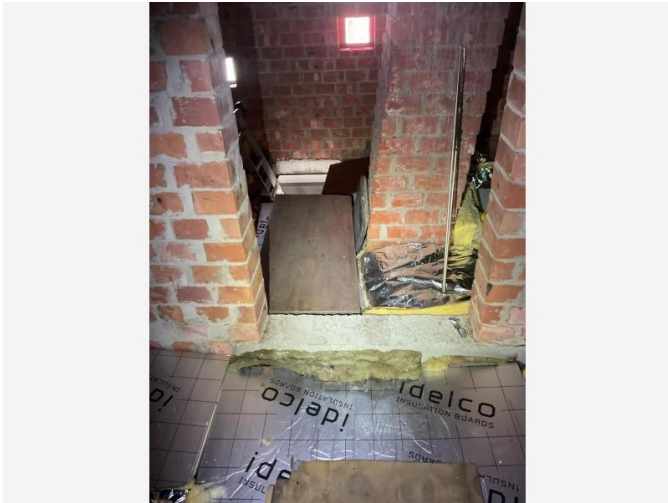
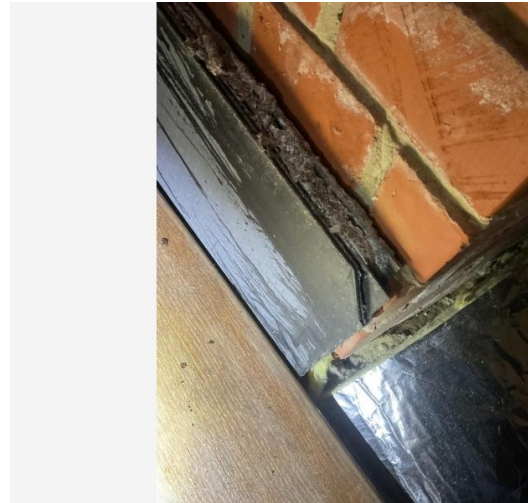
| Fiche 1: Asbestafval op zolder..... | 26 |

Het asbestmateriaal valt onder de mijlpaal van 2040.

**Dringend verwijderen**

| Beschrijving | Asbestafval op zolder |
| Opmerking | Het betreft hier dezelfde leien als degene die op het dak liggen. Deze werden bemonsterd en positief bevonden op. asbest. |

- Verwijder het asbestafval.
- Voer bijkomende staalname(s) uit.

- Eenvoudige handelingen: mag via doe-het-zelf of door werknemer(s) met opleidingsattest eenvoudige handelingen  
Hechtgebonden asbestafval dewelke niet meer gedemonteerd moet worden. Voer dit afval met correcte verpakking af.

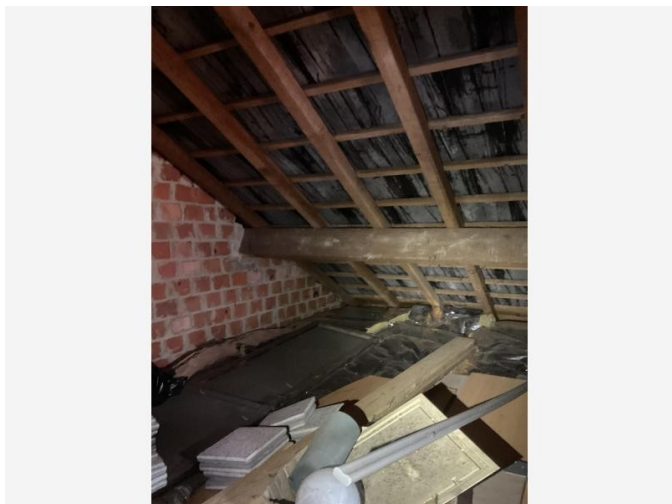
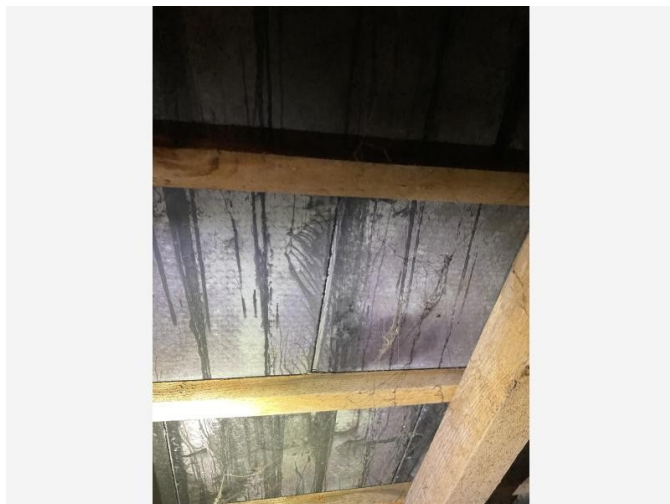
| Fiche 2: Dakleien..... | 29 |

Het asbestmateriaal valt onder de mijlpaal van 2034.

| Eindbeoordeling materiaalarisico | Verhoogd materiaalarisico en/of verhoogde kans op vezelvrijgave |

| Toestand van het materiaal | Matig beschadigd, matig verweerd |

| # | Type | Referentie | Resultaat |
|---|---|---|---|
| 2.1 | Puntmonster | MM04 | Chrysotiel |

- Verwijder dit asbestmateriaal zo snel mogelijk. Volg de toestand goed op.
- Hemelwater dat afspoelt van asbestcement daken of gevels kan asbestdeeltjes bevatten. Gebruik het enkel voor gesloten circuits (bv. spoelen toiletten). Reinig na het vervangen van het dak of de gevel de dakgoten en regenwaterput of -ton om asbesthoudend sediment of slib te verwijderen

Gezien de hoeveelheid is het aan te raden deze verwijdering bij dakrenovatie te laten uitvoeren door een aannemer of dakwerker met de nodige opleidingsattesten.

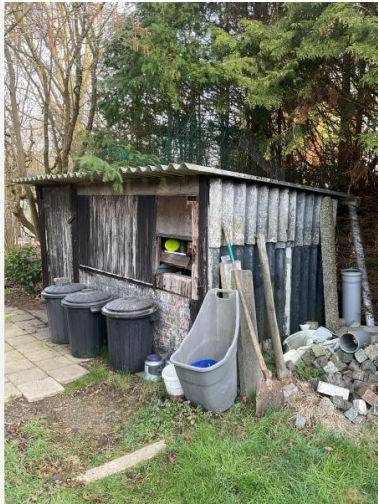
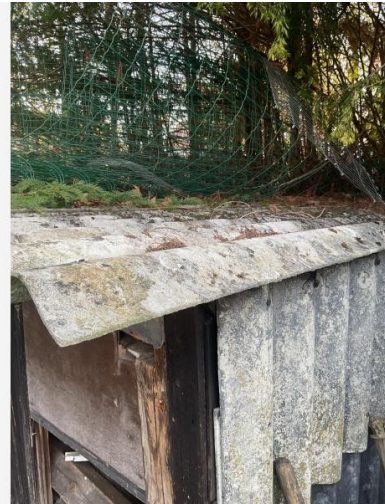
| Fiche 3: Golfplaten op tuinhuis..... | 33 |

Het asbestmateriaal valt onder de mijlpaal van 2034.

| Eindbeoordeling materiaalrisico | Verhoogd materiaalrisico en/of verhoogde kans op vezelvrijgave |

| Opmerking | Deze golfplaten werden zowel op het dak als tegen de wand gebruikt. Ook werden er tegen de voorkant asbestcement plaatjes tegen genageld. Verwijder deze mee met de golfplaten. |

- Verwijder dit asbestmateriaal zo snel mogelijk. Volg de toestand goed op.
- Hemelwater dat afspoelt van asbestcement daken of gevels kan asbestdeeltjes bevatten. Gebruik het enkel voor gesloten circuits (bv. spoelen toiletten). Reinig na het vervangen van het dak of de gevel de dakgoten en regenwaterput of -ton om asbesthoudend sediment of slib te verwijderen

Deze golfplaten kunnen manueel worden losgeschroefd en via de correcte wijze worden afgevoerd als hechtgebonden asbestafval.

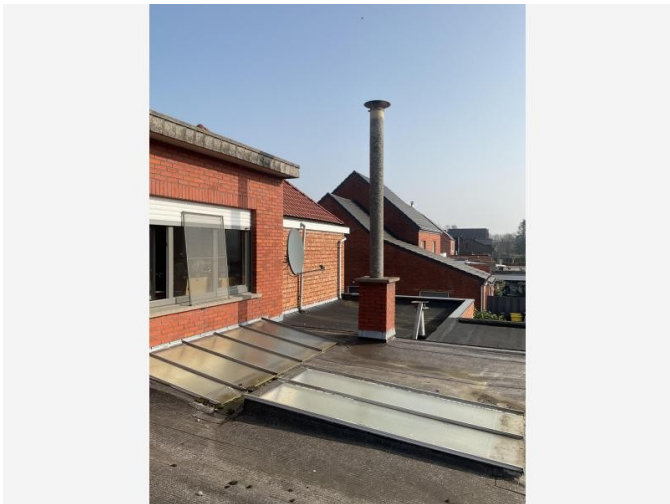
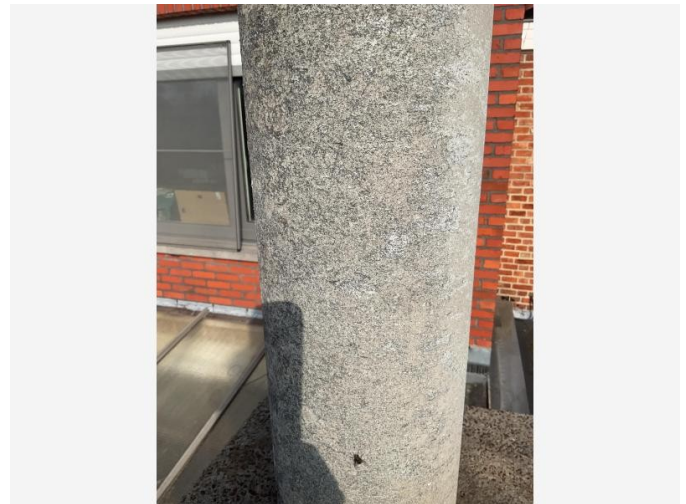
| Fiche 4: Schouwpijp..... | 37 |

| Identificatiemethode | De asbestdeskundige beoordeelt het materiaal als asbesthoudend, en dit zonder monsternamen. |

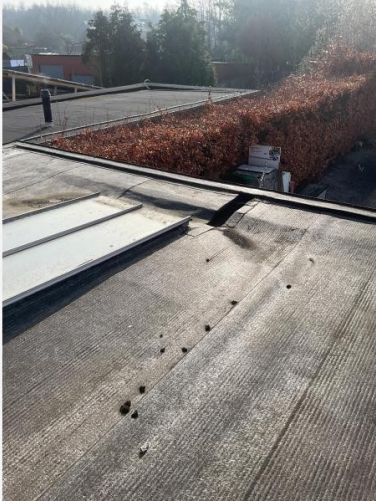
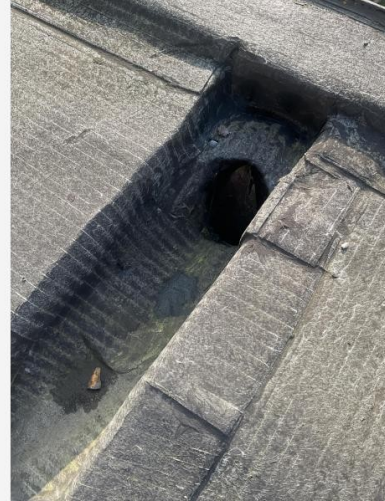
| Fiche 5: Roofing..... | 40 |

| Opmerking | <p>De enige plek waar een staalname kon gebeuren zonder lekschade te veroorzaken was aan de afvoer, waardoor deze roofing positief werd bevonden op asbest omwille van contaminatie van de dakleien.</p> <p>Echter dient de volledige roofing als asbesthoudend verwijderd te worden.</p> |

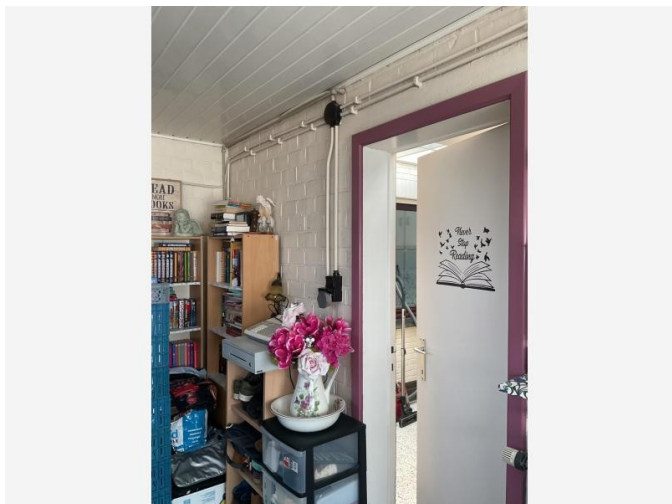
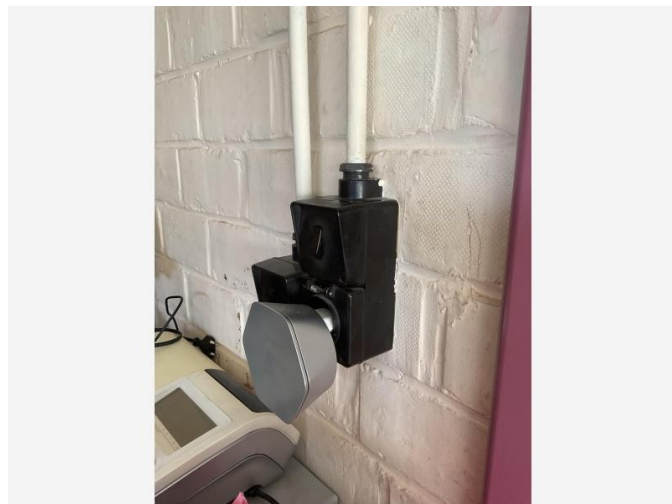
| Fiche 6: Bakeliet toepassing..... | 44 |

| Identificatiemethode | <p>De asbestdeskundige beoordeelt het materiaal als asbestverdacht en dus asbesthoudend, en dit zonder monstername.</p> <p>Motivatie: De monstername brengt andere schade aan dan schade die inherent is aan de monstername.</p> |

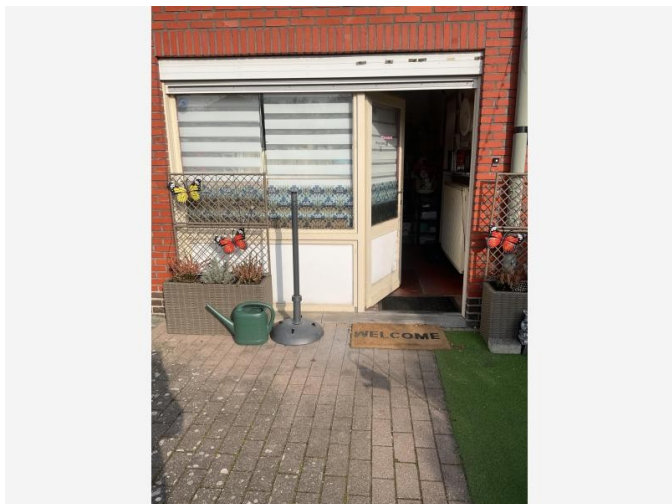
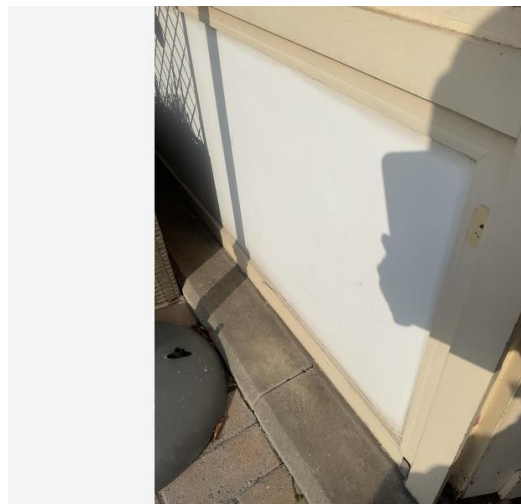
| Fiche 7: Sierpanelen aan ramen..... | 47 |

| Identificatiemethode | <p>De asbestdeskundige beoordeelt het materiaal als asbestverdacht en dus asbesthoudend, en dit zonder monstername.</p> <p>Motivatie: De monstername brengt andere schade aan dan schade die inherent is aan de monstername.</p> |

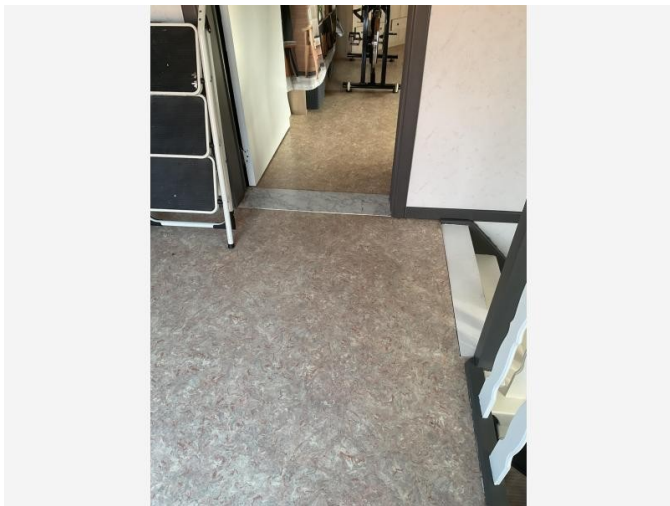
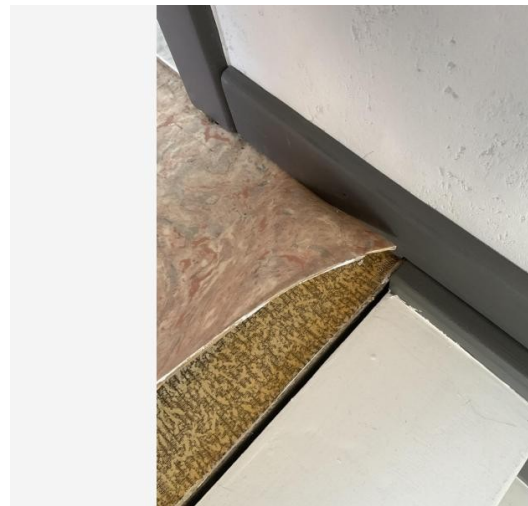
| Fiche 8: Vloerzeil op 1ste verdieping..... | 51 |

| Basis voor advies | De asbestdeskundige beoordeelt het materiaal als niet-asbestverdacht. |

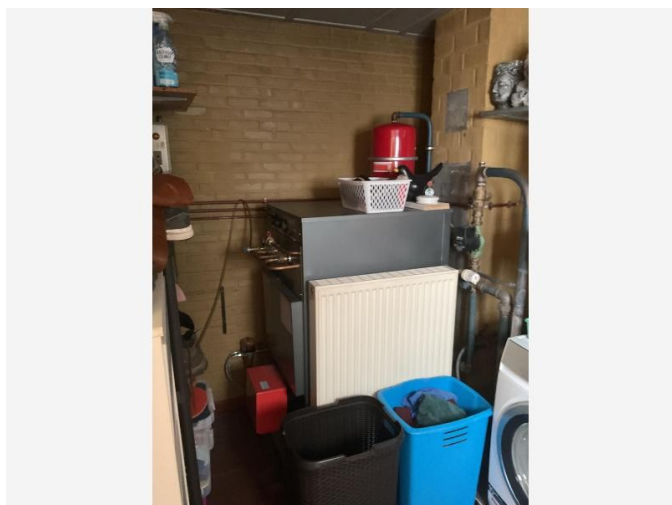
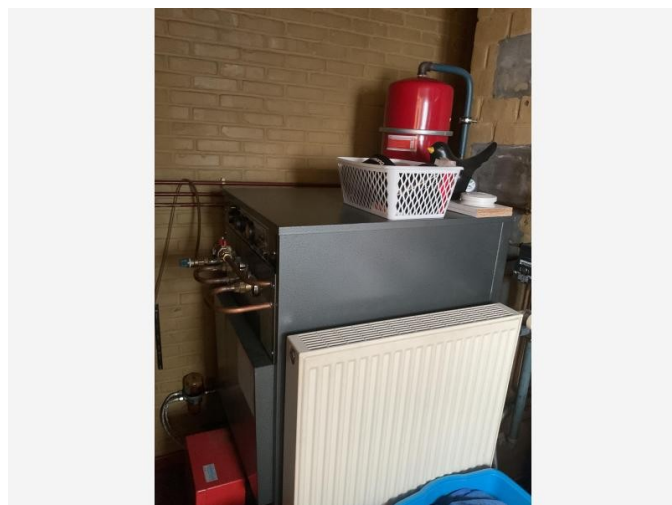
### Fiche 14: CV-ketel (niet verdacht)

| Beschrijving | Notitie | Terug te vinden op plannen |
|---|---|---|
| Fiche 14: CV-ketel (niet verdacht) | De CV-ketel (dichtingen, isolerend materiaal) is niet asbestverdacht. | - |
