Asbestinventarisatetest

De Romboutweg 39, 2930 Brasschaat

Attestnummer : 20260219-000085.000

Uitgegeven op : 19.02.2026

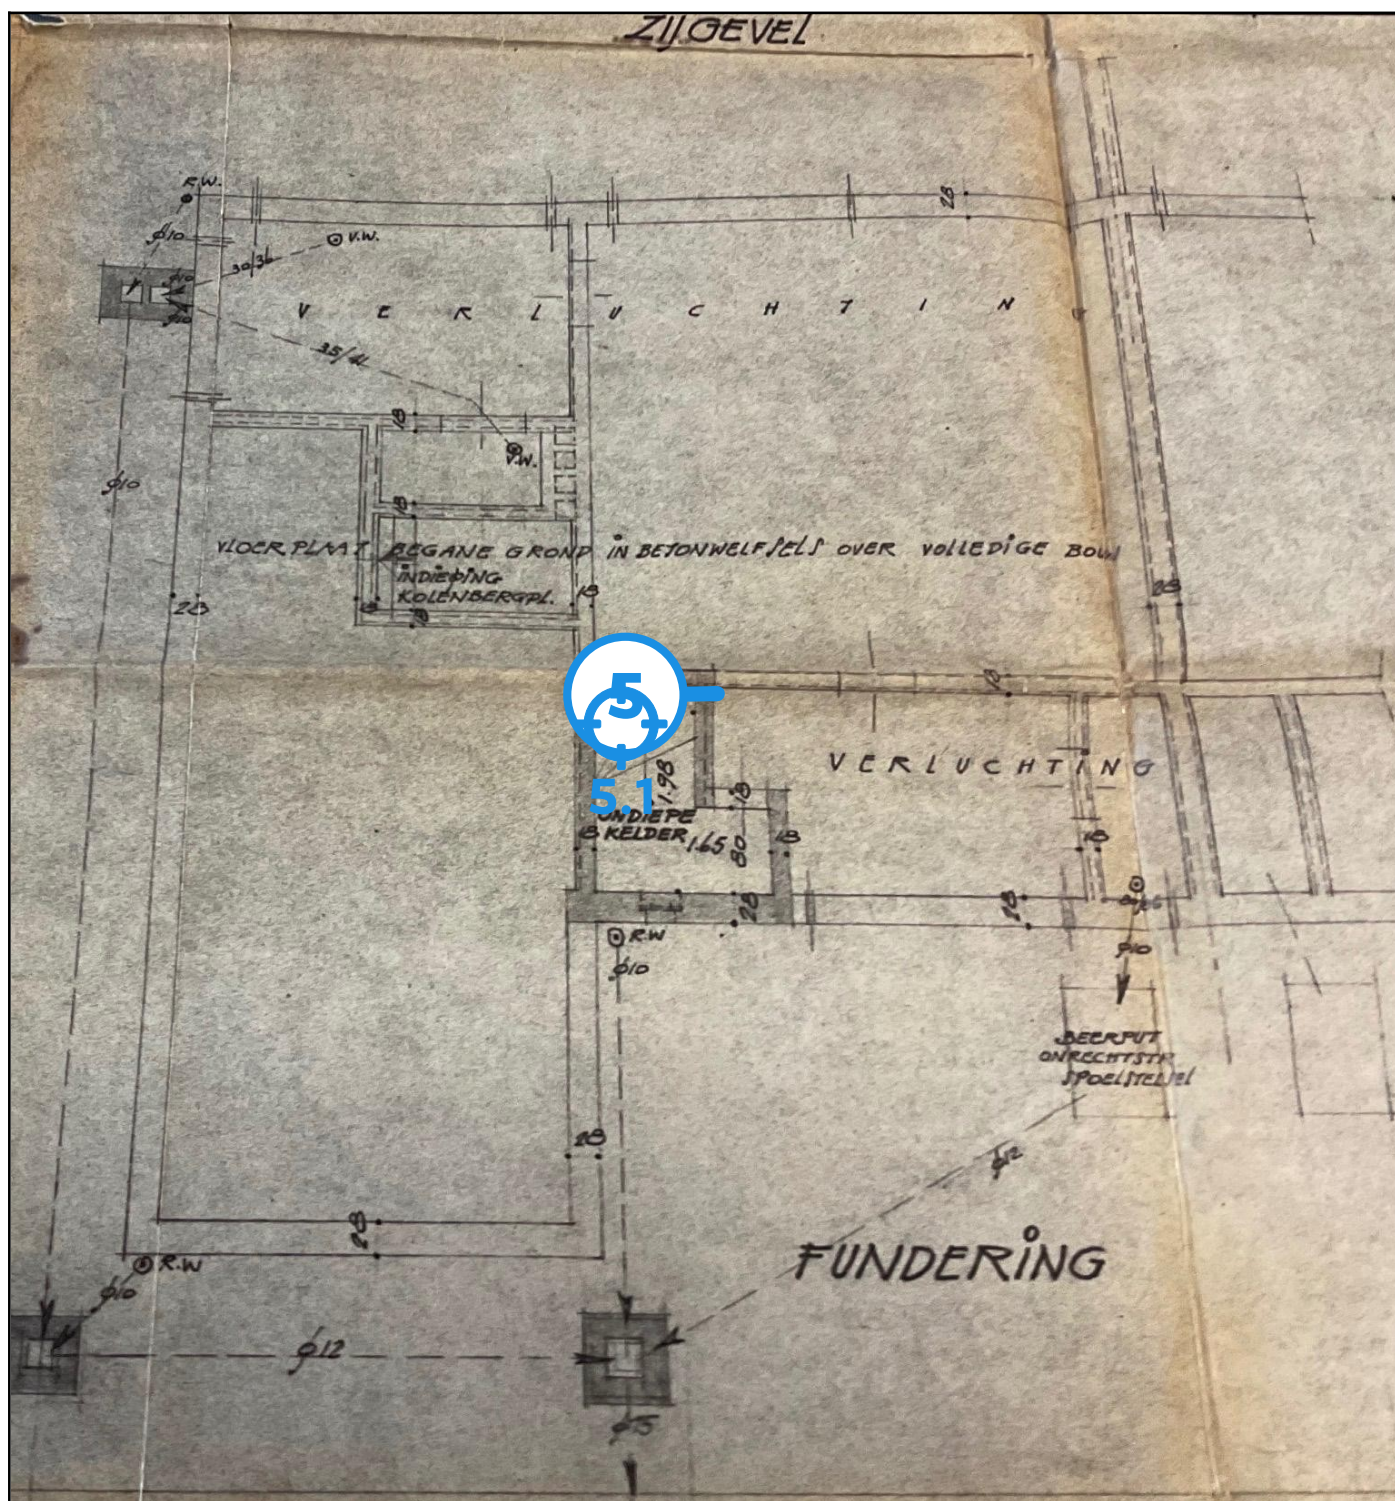
Plan 1.1: Fundering en kelder

Beschrijving	Type	Actie
5. Bakelieten schakelaar	Geen asbest	-

5.1 Code: MM 04	Puntmonster	-
-----------------	-------------	---

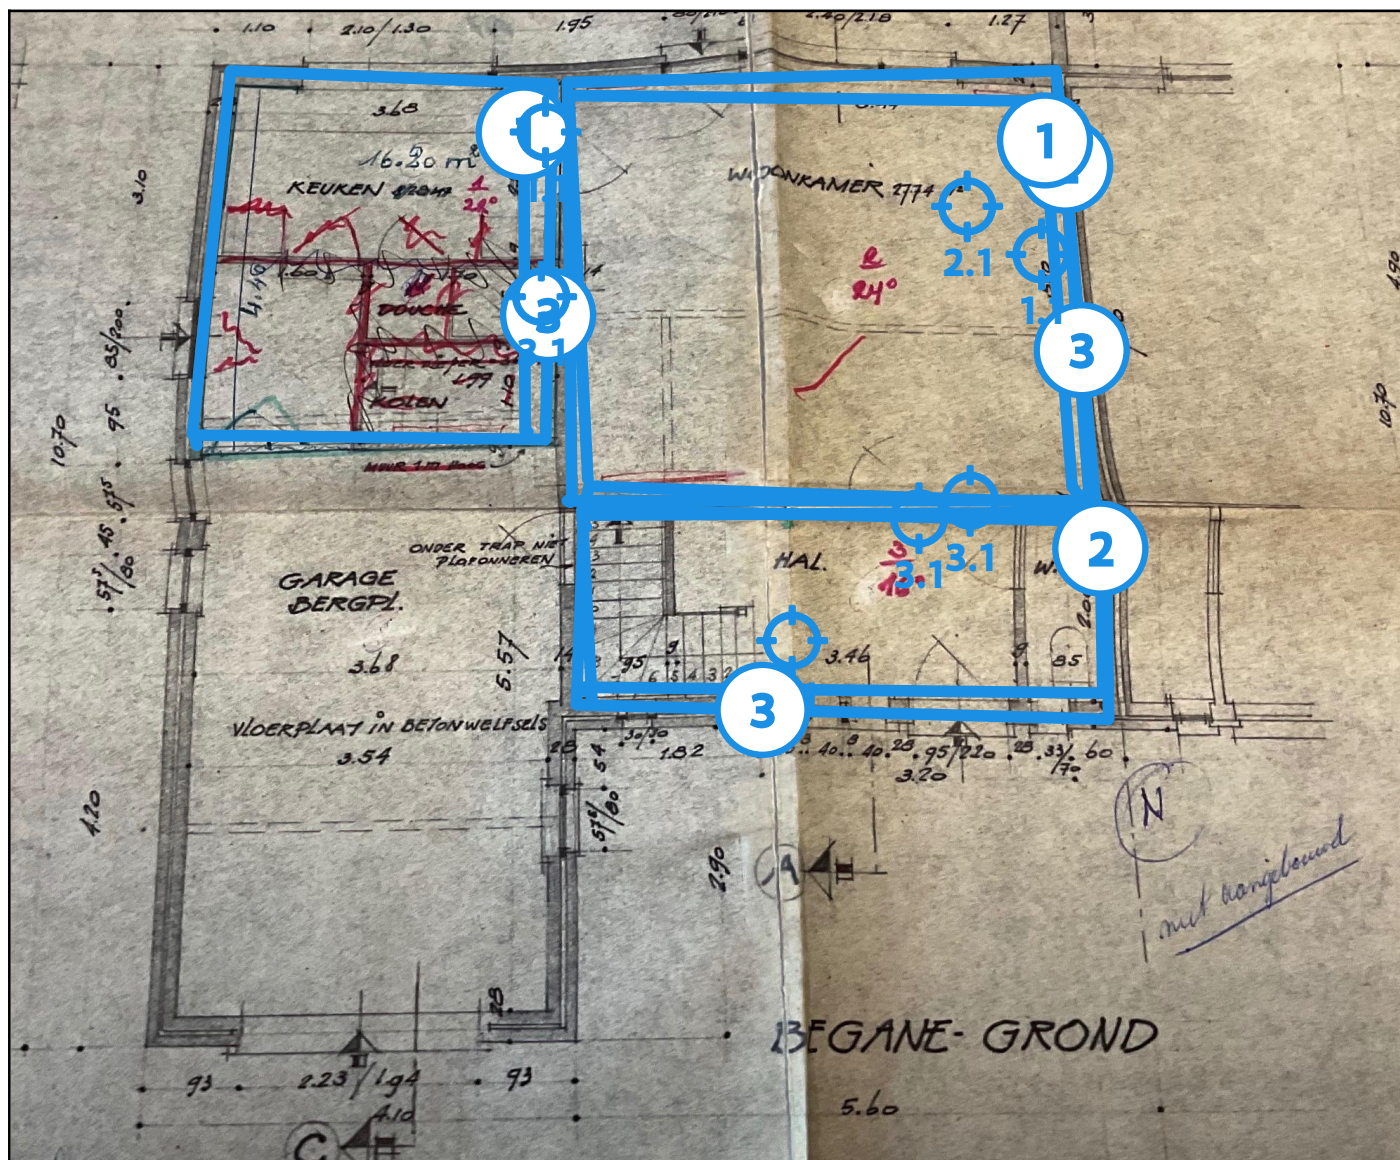
Plan 1.2: Gelijkvloers

Beschrijving	Type	Actie
1. Pleisterwerk geribbelde muren woonkamer en keuken	Geen asbest	-
1.1 Code: MM03	Mengmonster	-
2. Pleisterwerk plafond	Geen asbest	-
2.1 Code: MM 02	Mengmonster	-
3. Pleisterwerk muren	Geen asbest	-

3.1 Code: MM 01	Mengmonster	-
-----------------	-------------	---

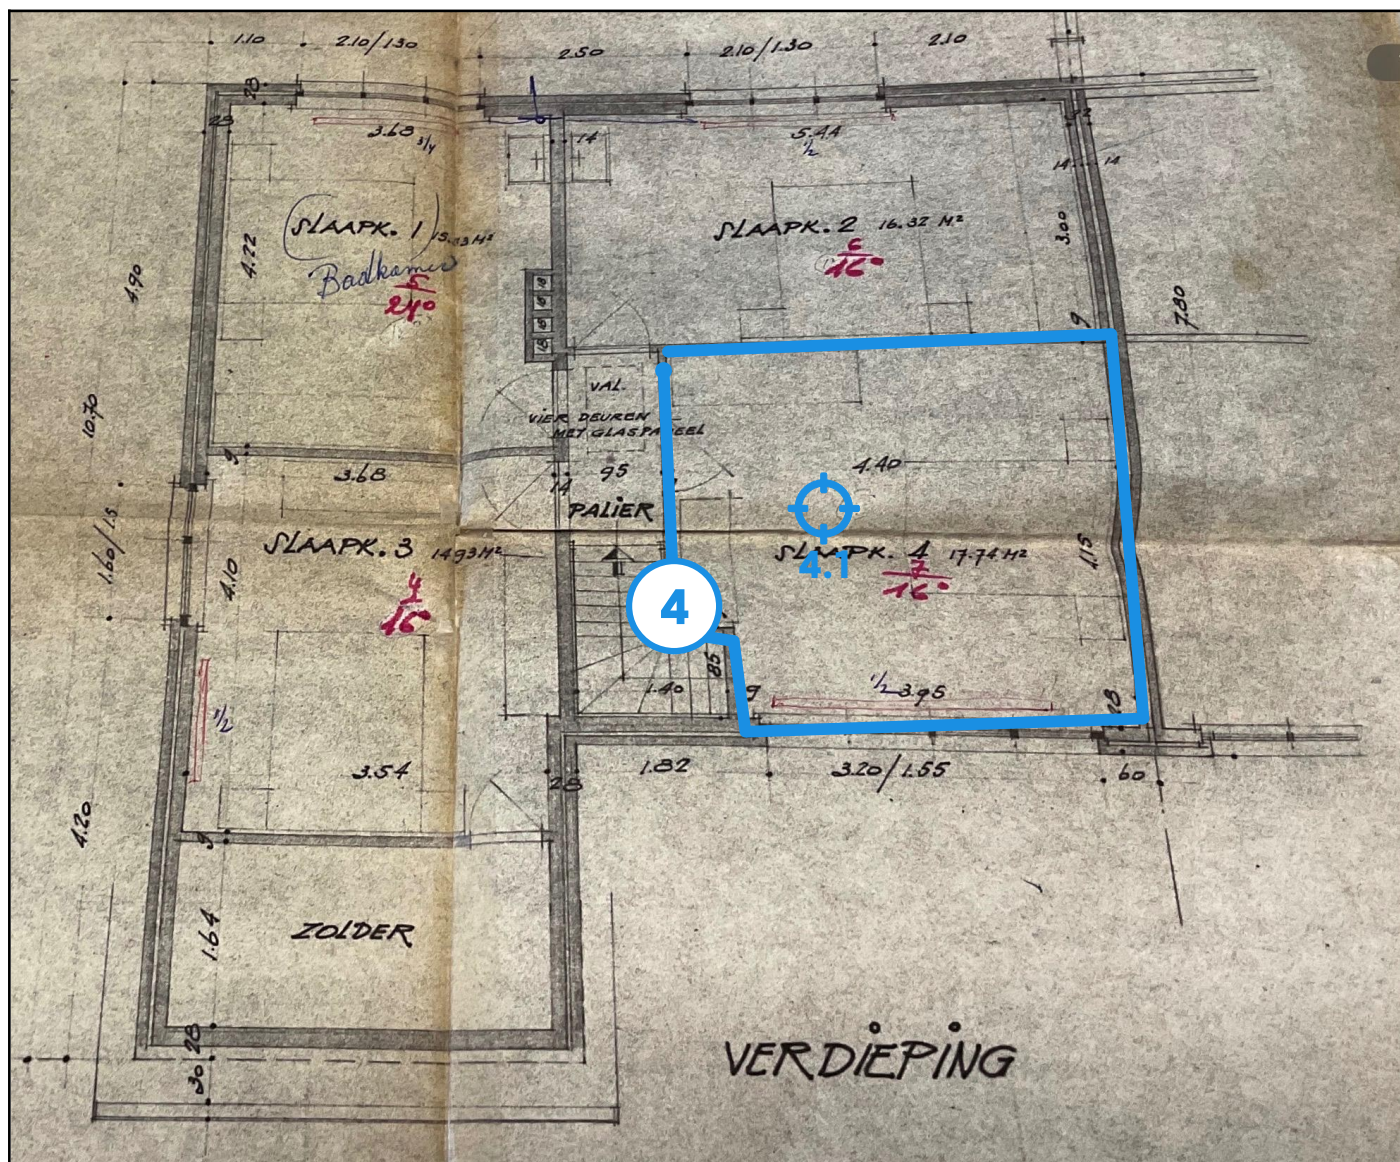
Plan 1.3: Eerste verdieping

Beschrijving	Type	Actie
4. Lijmlaag tegels slpk boven.	Geen asbest	-
4.1 Code: MM 05	Puntmonster	-

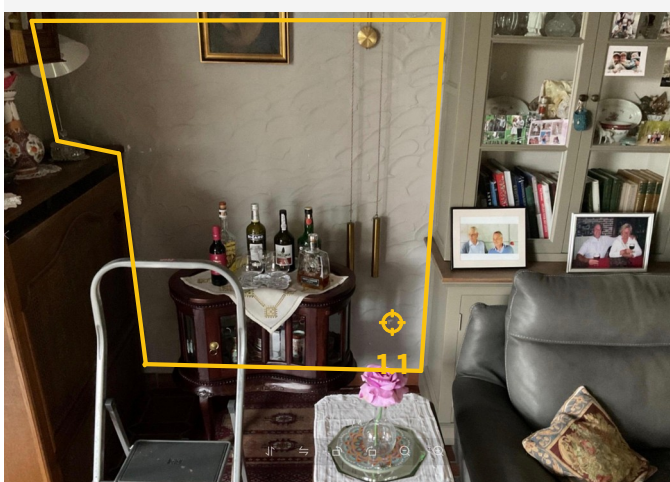
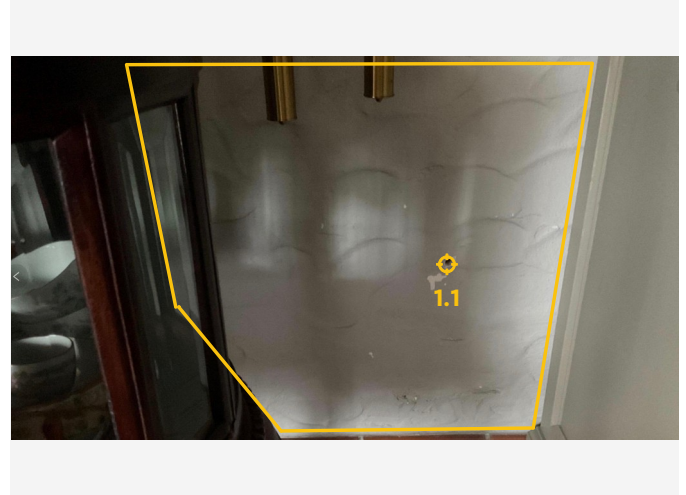
Fiche 1: Pleisterwerk geribbelde muren woonkamer en keuken

Geen asbest

#	Type	Referentie	Resultaat
1.1	Mengmonster	MM03	Geen asbest

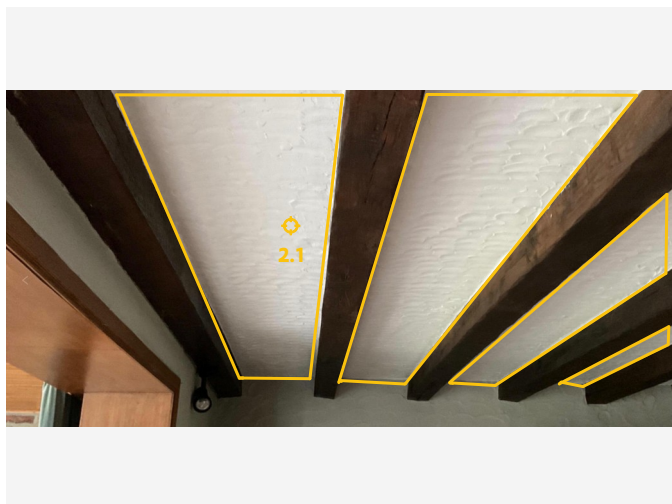
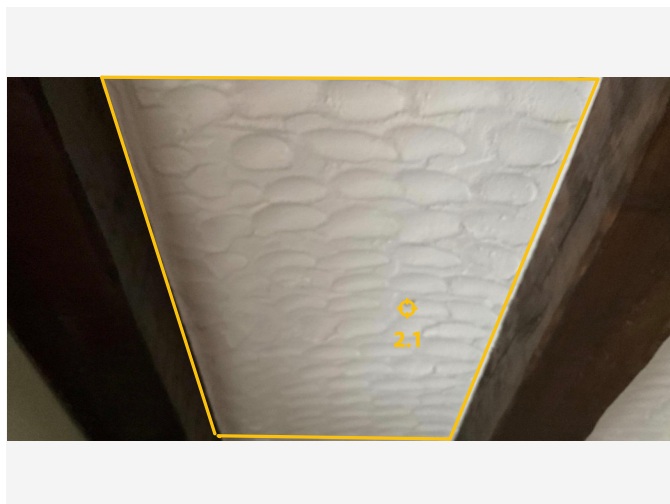
Fiche 2: Pleisterwerk plafond

Geen asbest

#	Type	Referentie	Resultaat
2.1	Mengmonster	MM 02	Geen asbest

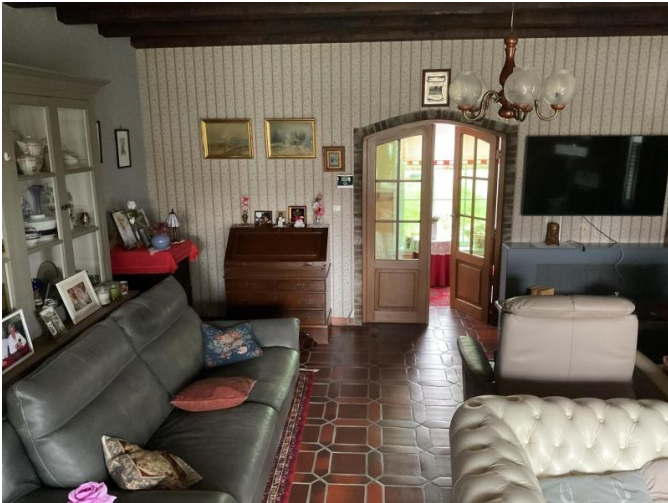
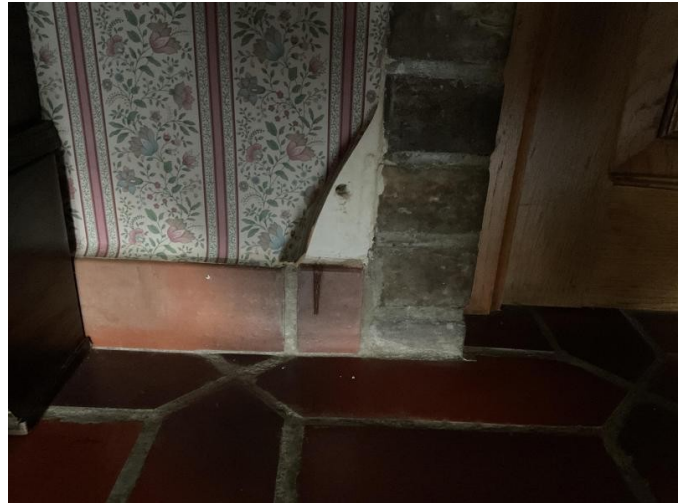
Fiche 3: Pleisterwerk muren

Geen asbest

#	Type	Referentie	Resultaat
3.1	Mengmonster	MM 01	Geen asbest

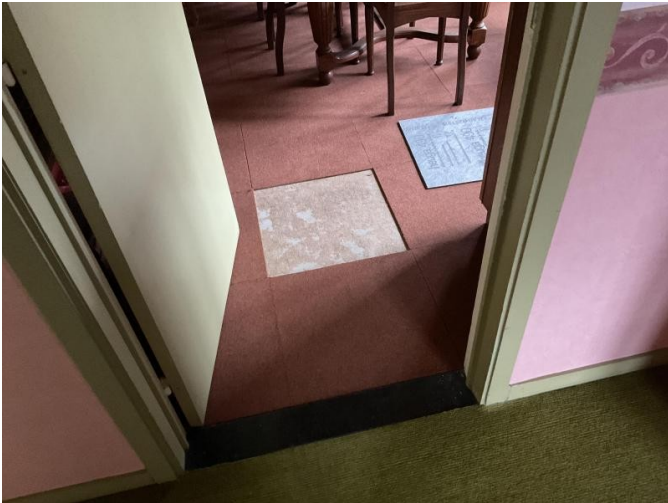
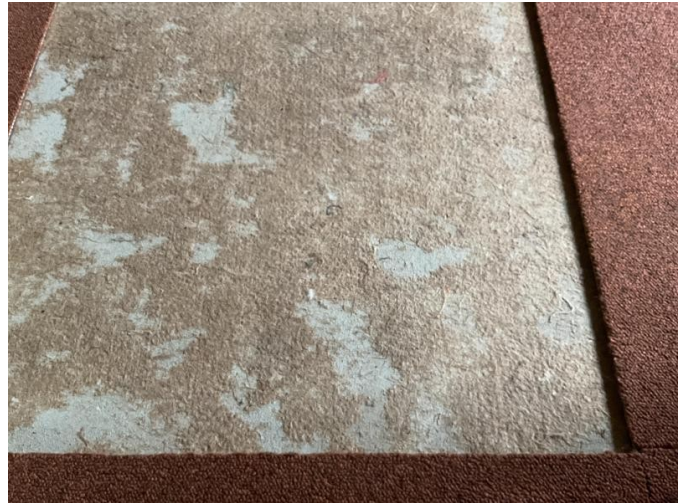
Fiche 4: Lijmlaag tegels slpk boven.

Geen asbest

#	Type	Referentie	Resultaat
4.1	Puntmonster	MM 05	Geen asbest

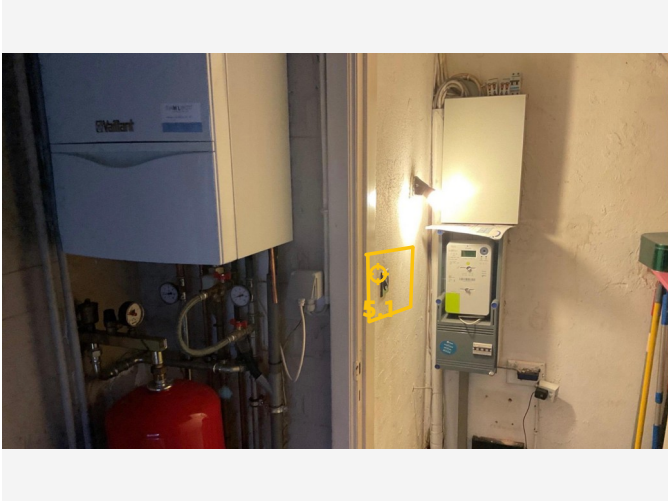
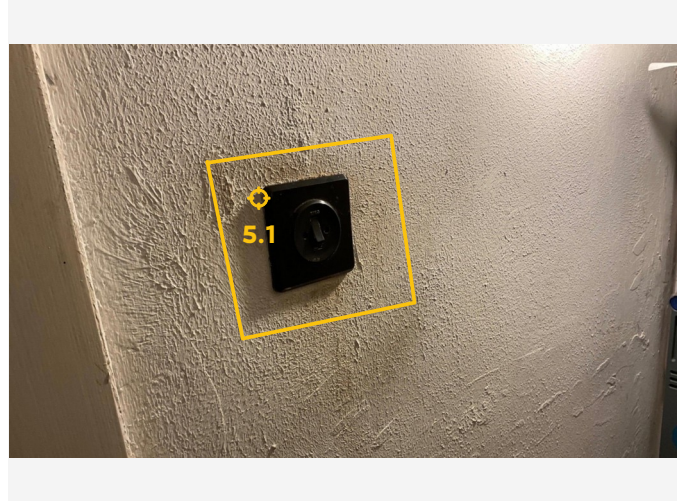
Fiche 5: Bakelieten schakelaar

Geen asbest

#	Type	Referentie	Resultaat
5.1	Puntmonster	MM 04	Geen asbest
