# Asbestinventarisatetest

Rozenveldstraat 30, 3210 Lubbeek

Attestnummer : **20251201-000037.000**

Uitgegeven op : **01.12.2025**

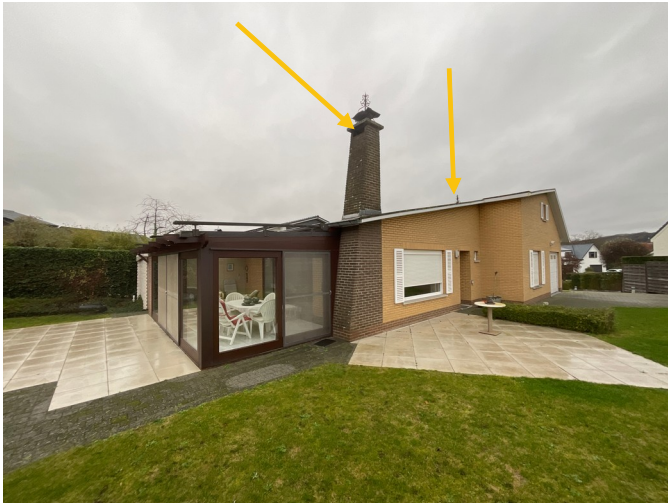
*Situeringsfoto*

**Reden:** Het te onderzoeken materiaal situeert zich hoger dan 3,50 m te rekenen vanaf een veilige ondergrond

**Uitleg van de asbestdeskundige:** Er konden, tijdens de rondgang door de TCR (=toegankelijke constructie met risicobouwjaar), geen vaststellingen gedaan worden in de schouw:

1) Er kunnen geen vaststelling gedaan worden in de schouw, daar het materiaal zich hoger dan 3,50 m te rekenen vanaf een veilige ondergrond situeert.

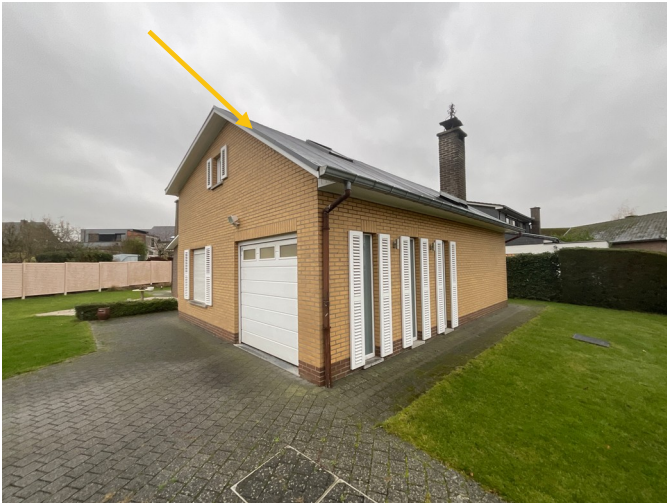
*Situeringsfoto*

**Reden:** Het te onderzoeken materiaal situeert zich hoger dan 3,50 m te rekenen vanaf een veilige ondergrond

**Uitleg van de asbestdeskundige:** Er kon tijdens de rondgang door de TCR (=toegankelijke constructie met risicobouwjaar) geen vaststellingen gedaan worden onder het dak:

1) Er kunnen geen vaststelling gedaan worden onder het dak langs de buitenzijde daar dit werd afgewerkt met bitumen. Onderzoek onder deze laag is niet mogelijk zonder schade aan te richten, wat uitgesloten werd in het opdrachtformulier.

2) Er kunnen geen vaststellingen gedaan worden langs de binnenzijde, onder het dak, daar dit overal werd afgewerkt.

Inspectie onder deze laag was niet mogelijk zonder blijvende schade aan te richten, wat uitgesloten werd in het opdrachtformulier.

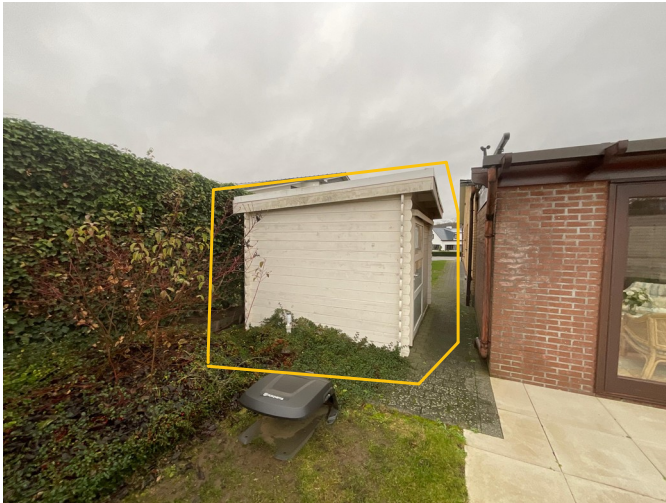
Situeringsfoto

Bouwjaar: 2009

*Constructies gebouwd vanaf 2001 moeten niet onderzocht worden*

| Opmerking | Tuinhuis gebouwd na 2001. De gebruikte materialen in dit tuinhuis zijn niet-asbestverdacht. |

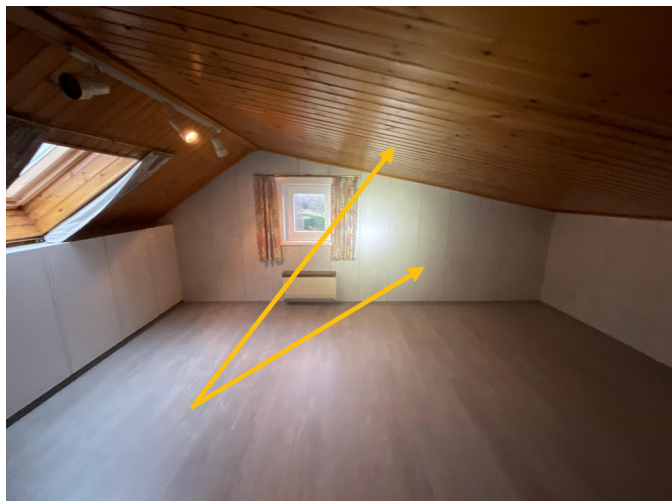
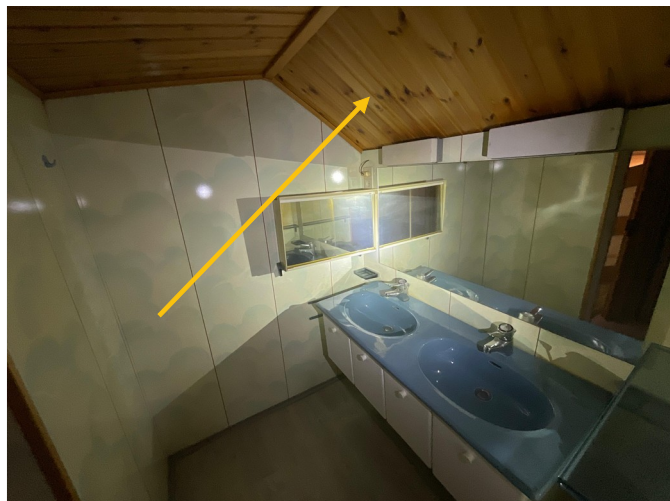
## Fiche 4: Plafonds en muren bestaande uit voorzetpanelen

De plafonds en muren werden afgewerkt met niet-asbestverdachte voorzetpanelen die inspectie van de bedekte structuur (opbouw, pleisterwerk) verhinderen.

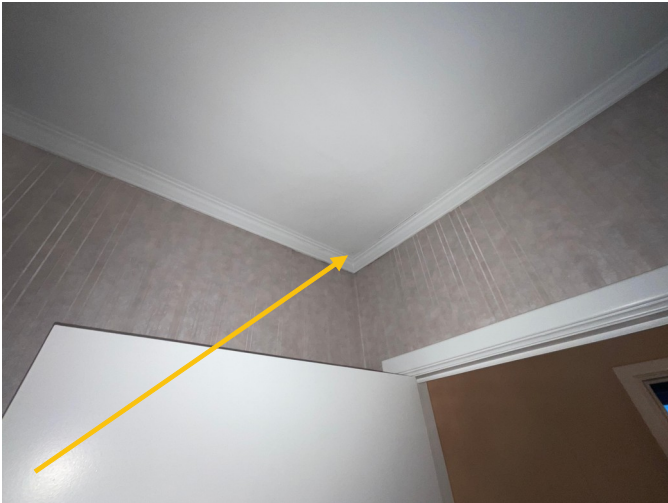
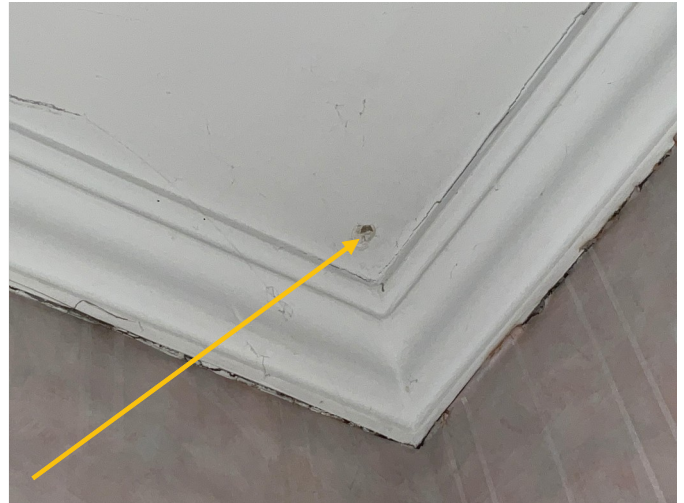
## Fiche 5: Plaatmateriaal plafond - gips

Geen asbest

| # | Type | Referentie | Resultaat |
|---|---|---|---|
| 5.1 | Puntmonster | MM02 | Geen asbest |

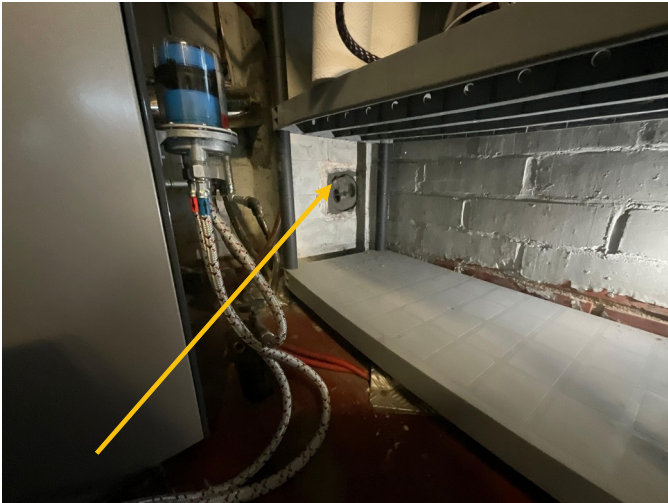
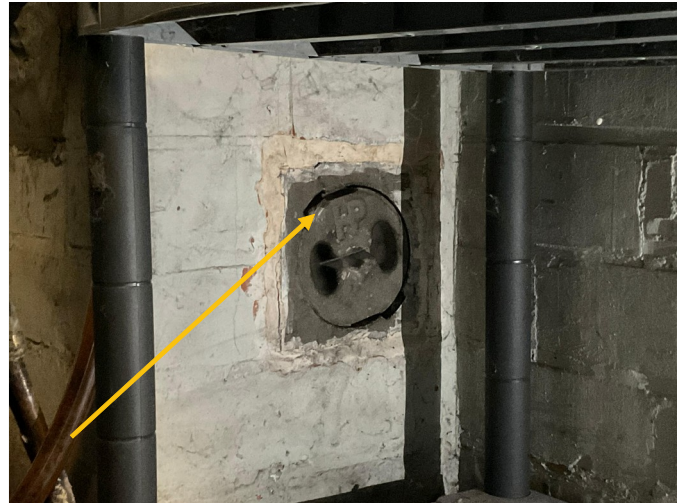
## Fiche 6: inspectieluik - binnen

Geen asbest

| # | Type | Referentie | Resultaat |
|---|---|---|---|
| 6.1 | Puntmonster | MM04 | Geen asbest |

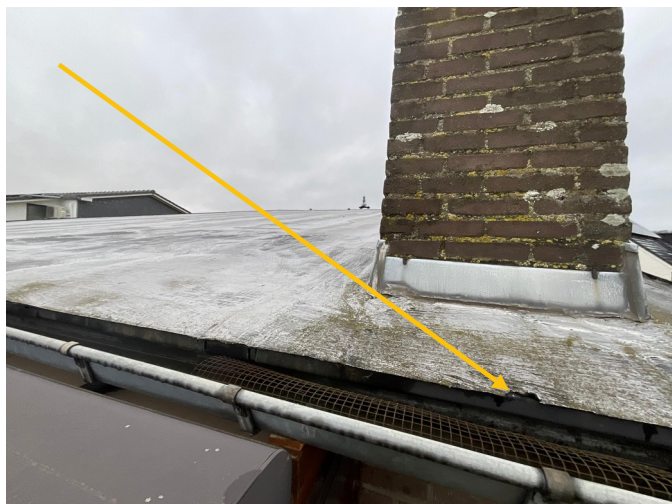
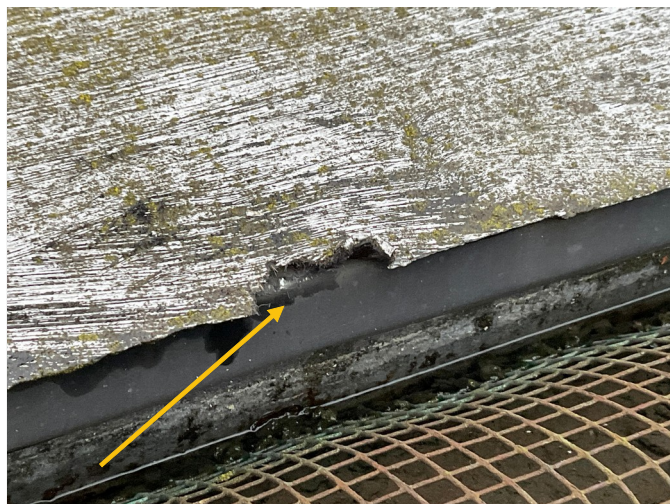
## Fiche 7: Bitumen dak

Geen asbest

| # | Type | Referentie | Resultaat |
|---|---|---|---|
| 7.1 | Puntmonster | MM03 | Geen asbest |

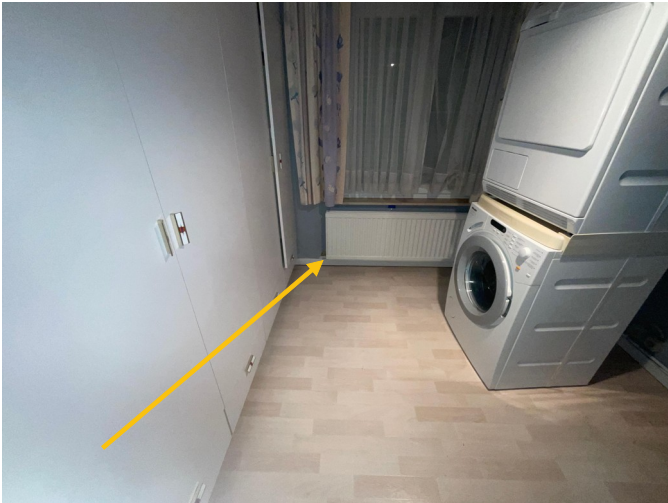
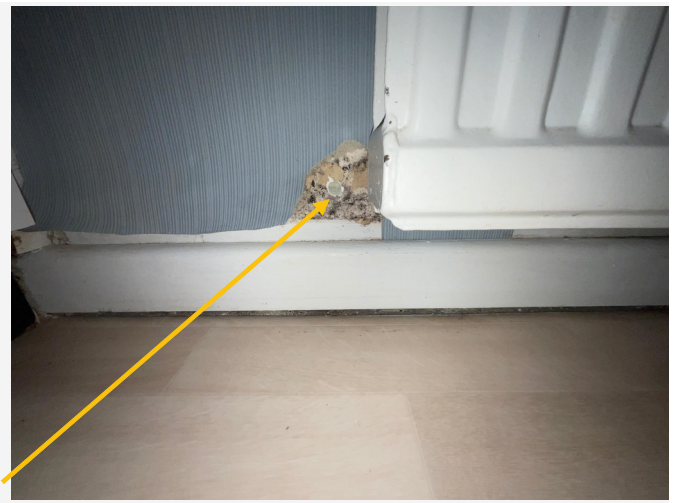
## Fiche 8: Pleisterwerk wand

Geen asbest

| # | Type | Referentie | Resultaat |
|---|---|---|---|
| 8.1 | Mengmonster | MM01 | Geen asbest |

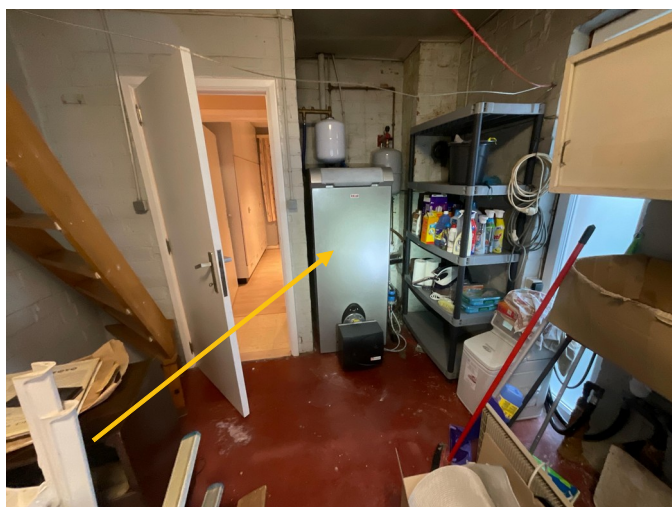
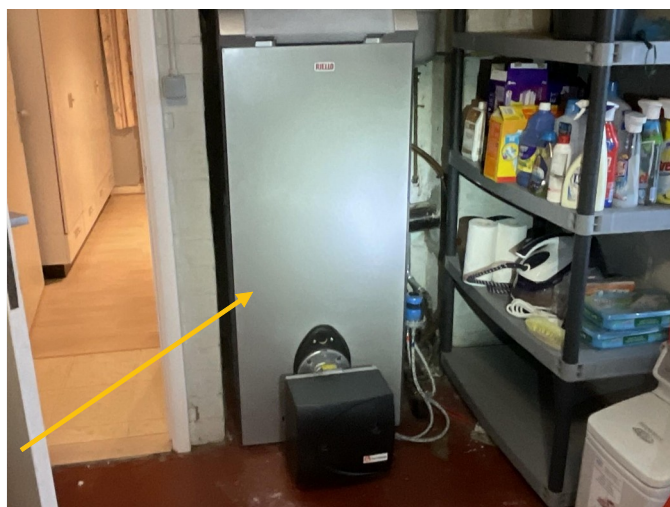
### Fiche 9: Geen asbestverdacht materiaal-centrale verwarming

| Beschrijving | Notitie | Terug te vinden op plannen |
|---|---|---|
| Fiche 9: Geen asbestverdacht materiaal-centrale verwarming | De centrale verwarming werd gecontroleerd tijdens de inspectie van de TCR. Er werden geen asbestverdachte materialen aangetroffen. | Plan 1.3: Woning plan - V+0 - varia |

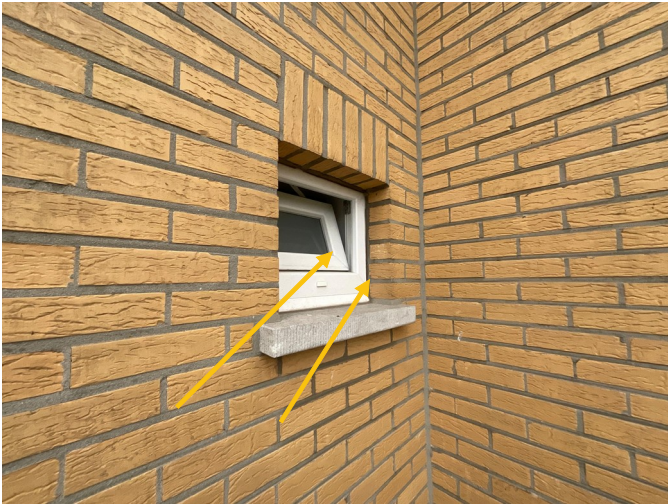
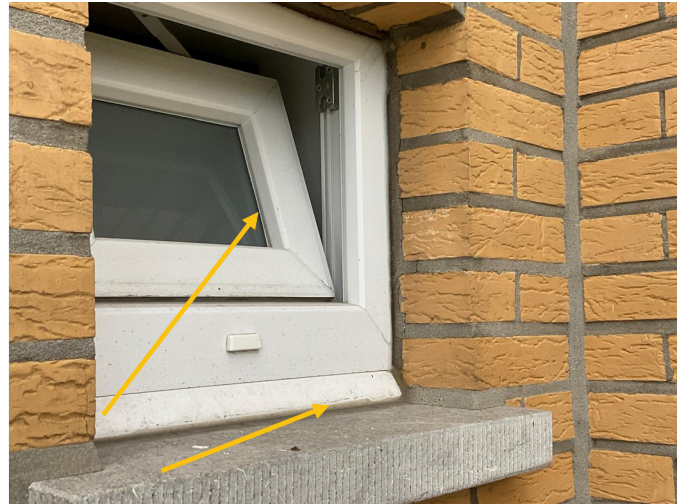
## Fiche 10: Kit ramen (niet asbestverdacht)

| Beschrijving | Notitie | Terug te vinden op plannen |
|---|---|---|
| Fiche 10: Kit ramen (niet asbestverdacht) | Tijdens de rondgang doorheen de TCR (= toegankelijke constructie met risicobouwjaar) werd vastgesteld dat er geen asbestverdachte kit aanwezig is. | - |

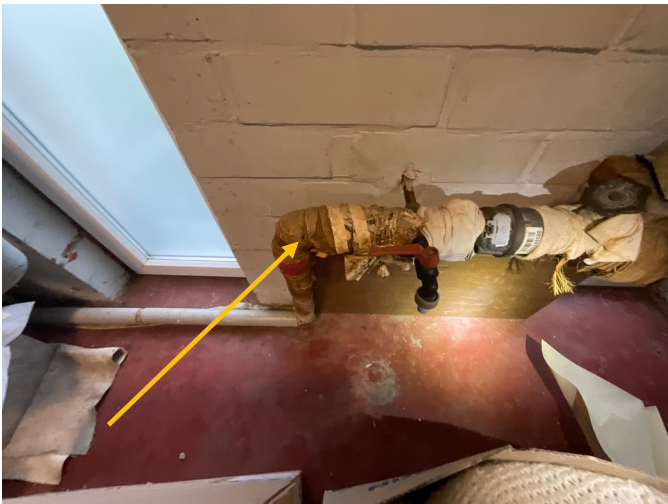
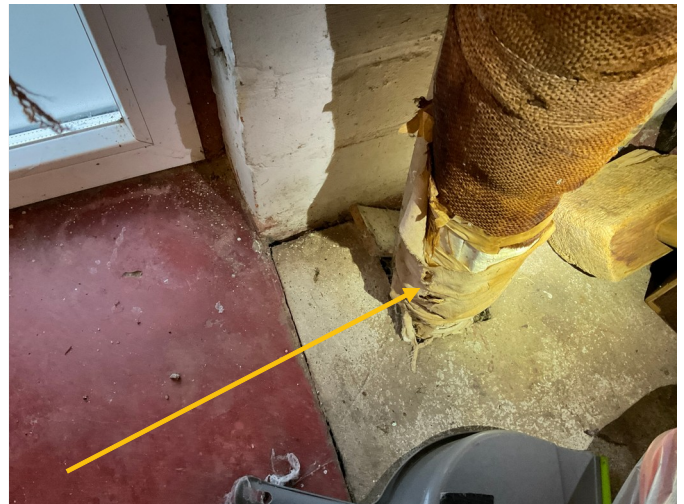
## Fiche 11: Leidingisolatie (niet asbestverdacht)

| Beschrijving | Notitie | Terug te vinden op plannen |
|---|---|---|
| Fiche 11: Leidingisolatie (niet asbestverdacht) | Tijdens de rondgang doorheen de TCR (= toegankelijke constructie met risicobouwjaar) werd vastgesteld dat de leidingisolatie niet asbestverdacht is. | - |
