# Asbestinventarisat attest

Nijverheidstraat 22, 2800 Mechelen

Attestnummer : 20260312-000169.000

**Niet-asbestveilig**

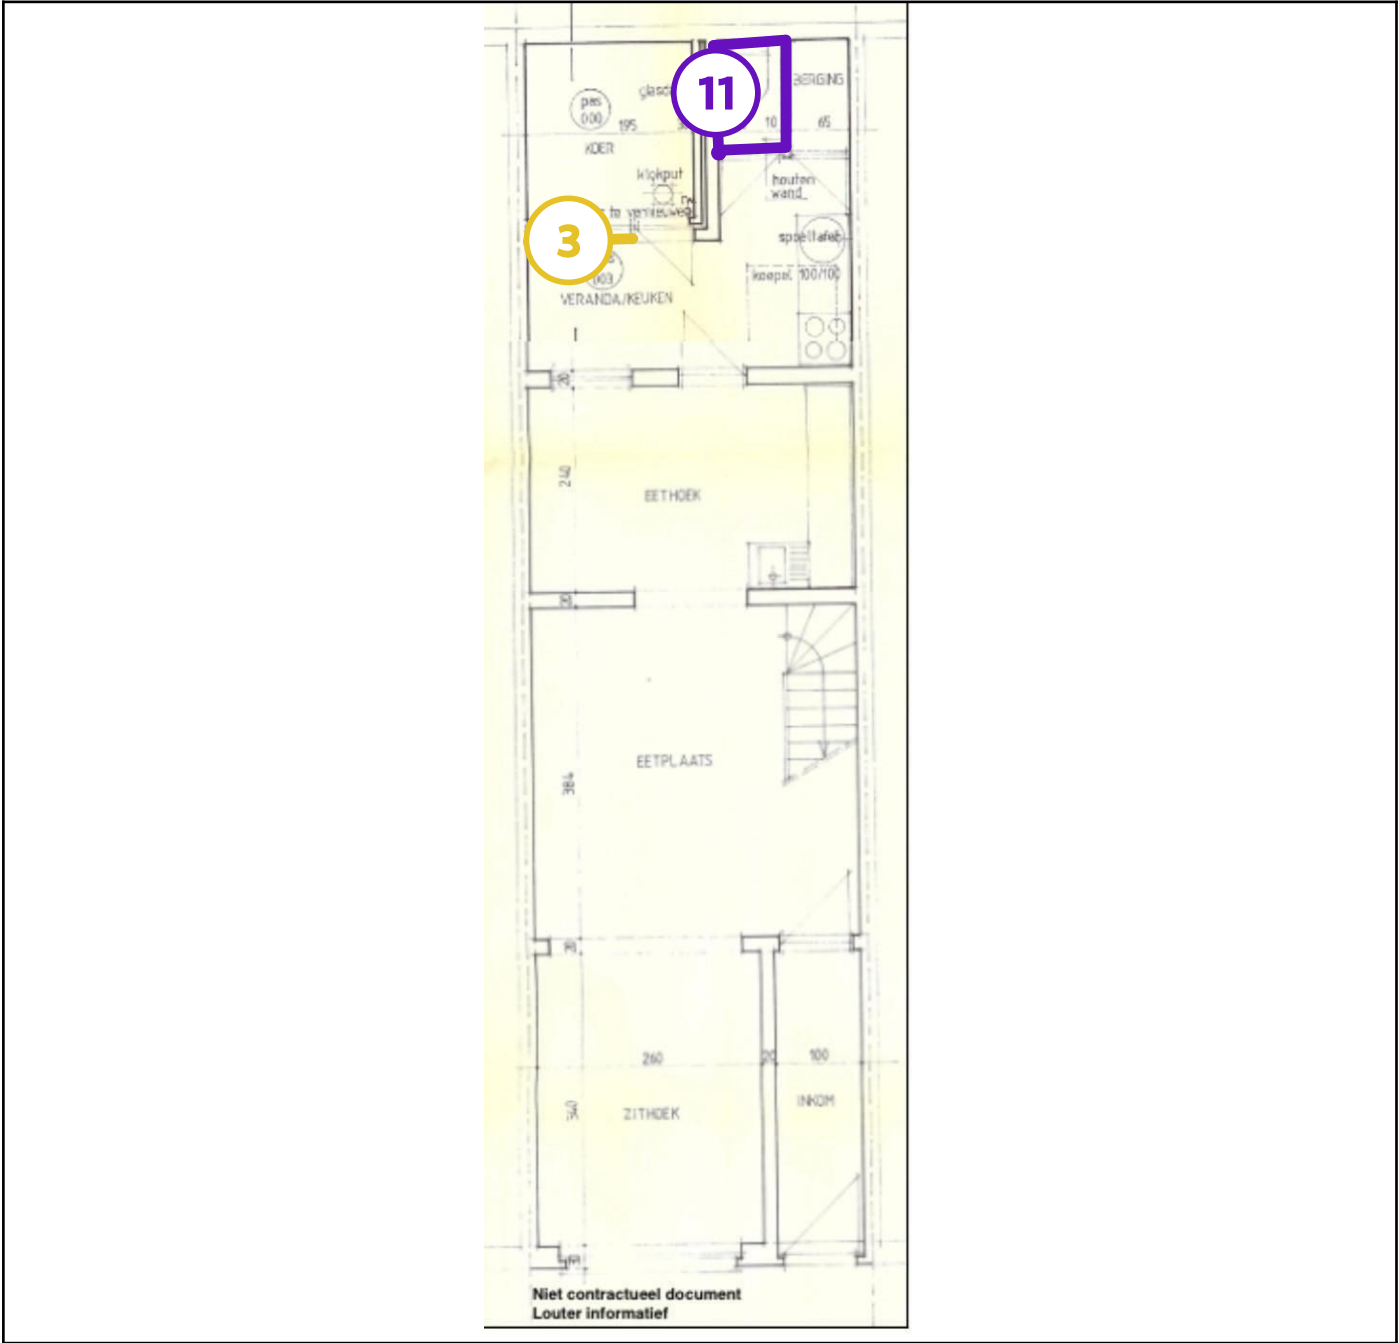
# Plan 1.3: Gelijkvloers woning

| Beschrijving | Type | Actie |
|---|---|---|
| 3. Vensterbank type massal | Asbestmateriaal | Zorgvuldig beheren |

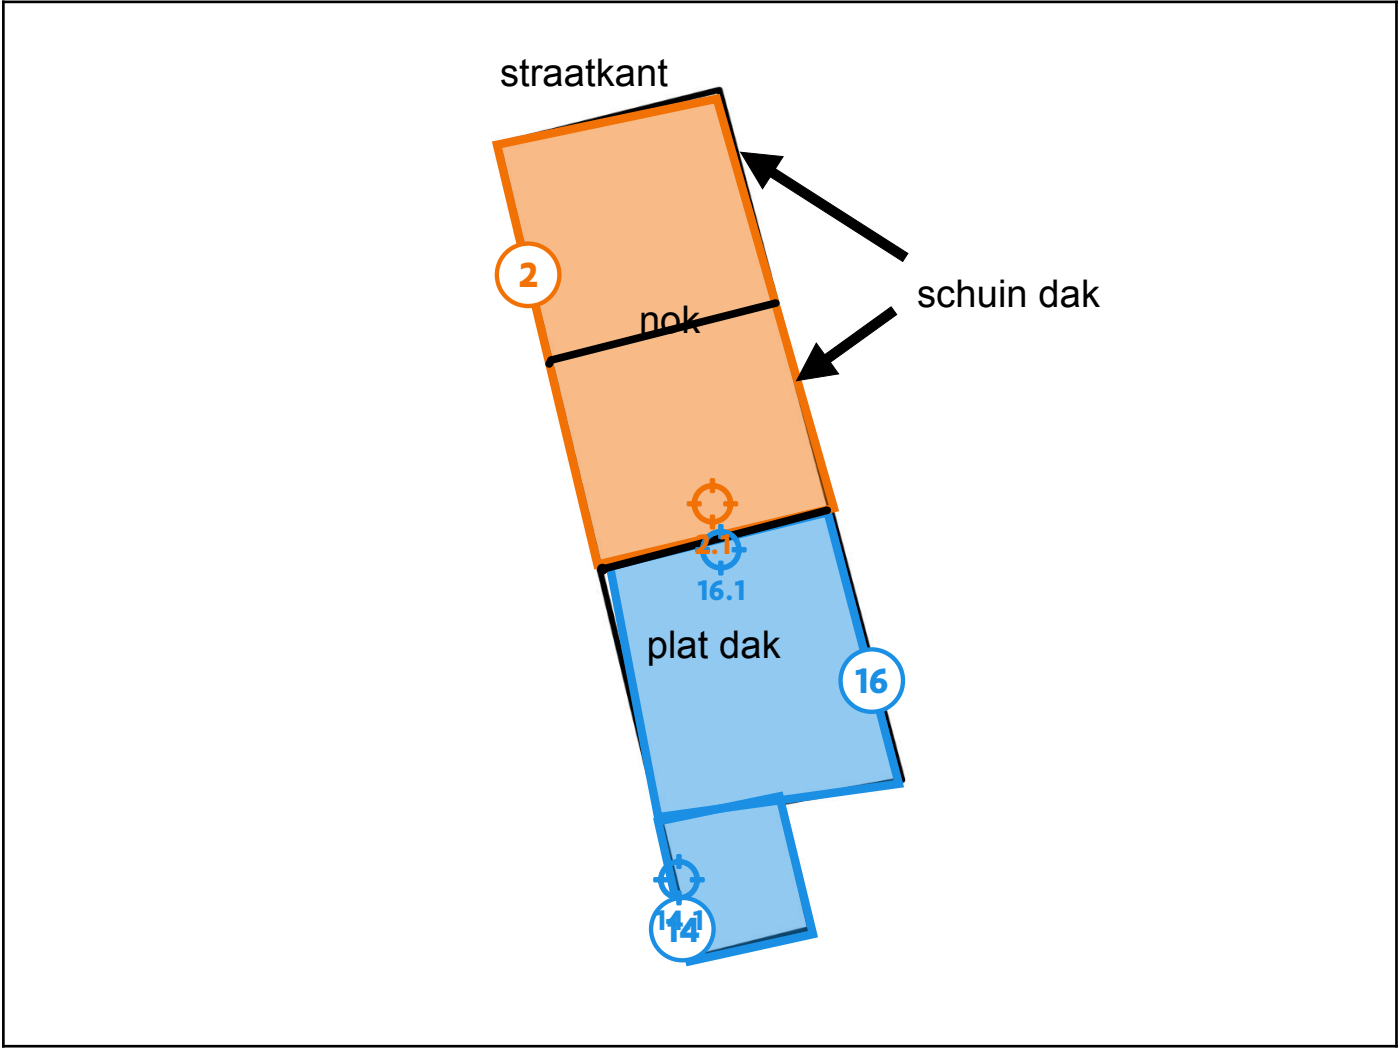
# Plan 1.8: Hoofdgebouw plan

| Beschrijving | Type | Actie |
|---|---|---|
| 2. Dakleien op de woning | Asbestmateriaal | Verwijderen |
| 2.1 Code: daklei woning | Puntmonster | - |

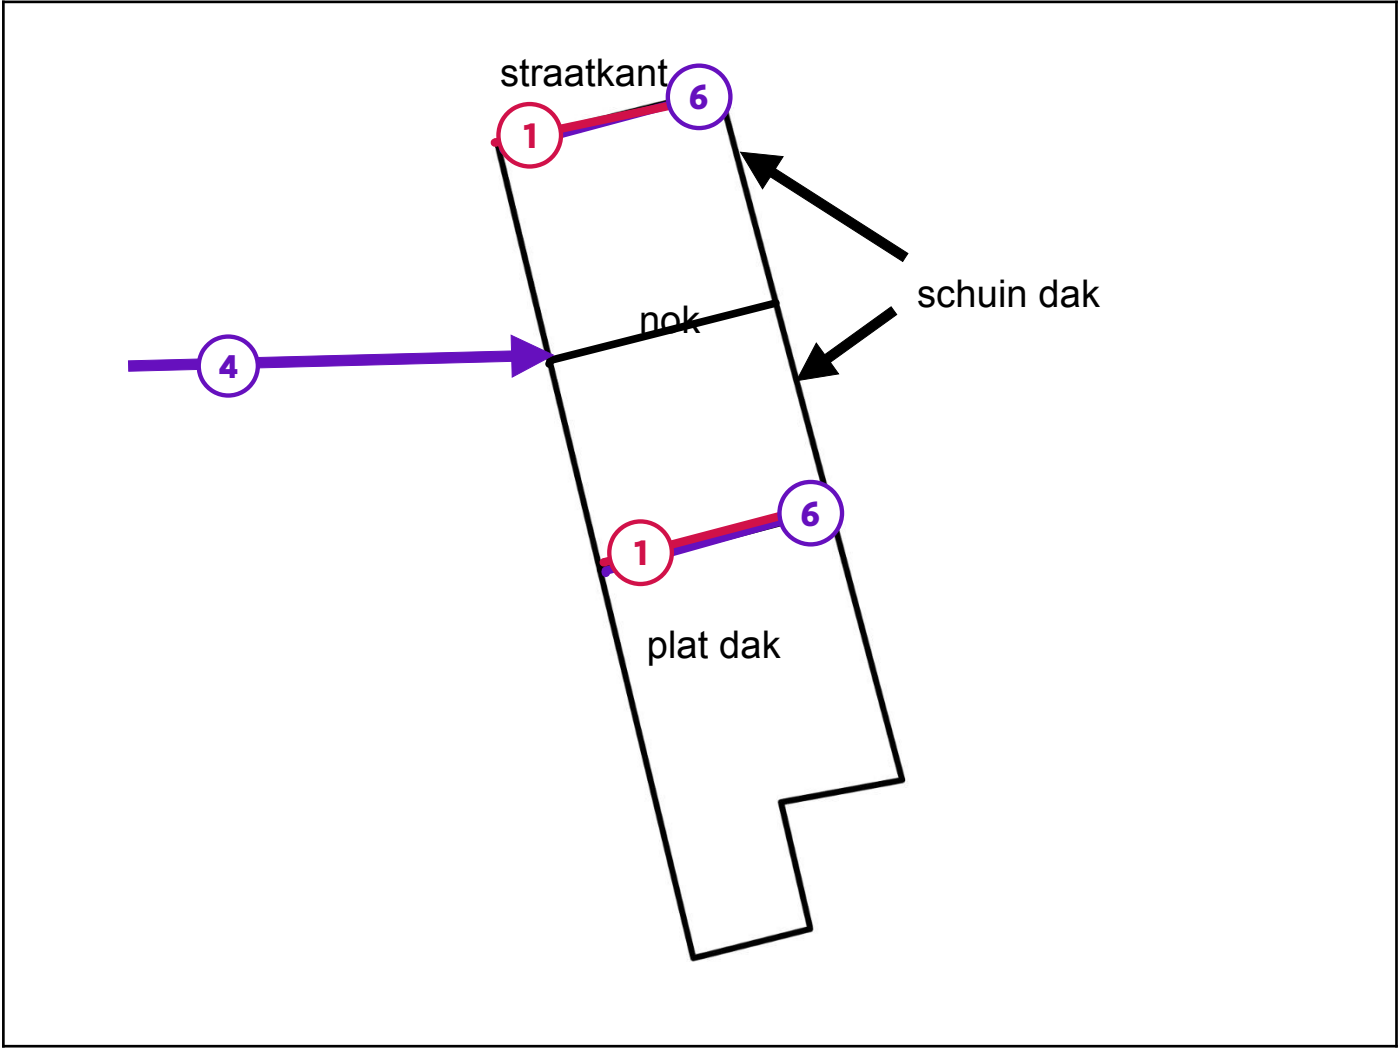
# Plan 1.9: Hoofdgebouw plan

| Beschrijving | Type | Actie |
|---|---|---|
| 1. Slib/sediment dakgoot | Asbestmateriaal | Dringend verwijderen |
| 4. Schouw op het dak | Beperking | - |
| 6. Dakgoot bevat niet asbestverdachte laag | Advies | - |

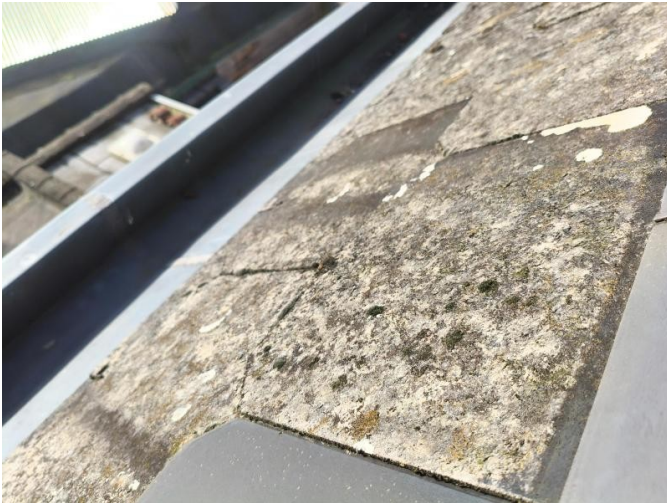
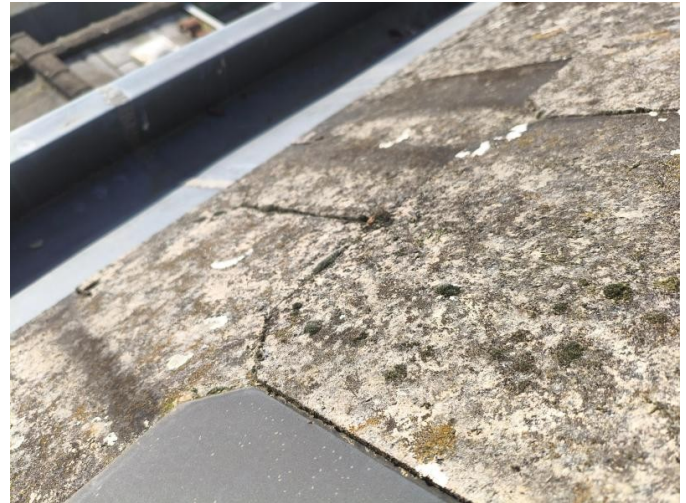
| Beschrijving | Slib/sediment dakgoot |
| Bron van de resten | dakleien op het schuine dak van de woning |
| Gebondenheid resten | Niet hecht |
| Hoeveelheid (gewicht - aantal) | <ul style="list-style-type: none"><li>• 3,00 kg - 1 stuk</li></ul> |

**Dringend verwijderen**

- Verwijder het asbestafval.
- Voer bijkomende staalname(s) uit.

- Eenvoudige handelingen: mag via doe-het-zelf of door werknemer(s) met opleidingsattest eenvoudige handelingen  
Reinig de dakgoten om asbesthoudend sediment of slib te verwijderen.

Voor verwijdering het slib extra bevochtigen of fixeren om stof te voorkomen , niet breken om stof te beperken .

Schep het mos in dubbel plastic zak , sluit dit luchtdicht af , en breng dit naar een erkend verwerker . Slib behoort tot niet hechtgebonden afval.

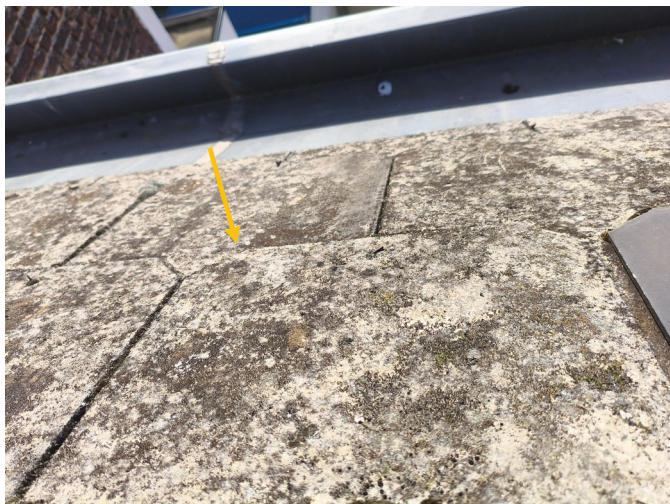
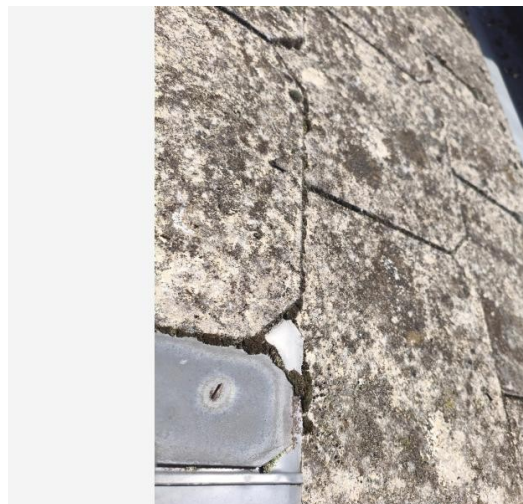
| Eindbeoordeling materiaalrisico | Verhoogd materiaalrisico en/of verhoogde kans op vezelvrijgave |

| Toestand van het materiaal | Matig beschadigd, matig verweerd |

| # | Type | Referentie | Resultaat |
|---|---|---|---|
| 2.1 | Puntmonster | daklei woning | Chrysotiel |

| Beschrijving | Dakleien op de woning |
| Hoeveelheid (oppervlakte - aantal) | <ul style="list-style-type: none"><li>• 60,00 m<sup>2</sup> - 1 stuk</li></ul> |

Verwijderen

- Verwijder dit asbestmateriaal zo snel mogelijk. Volg de toestand goed op.
- Hemelwater dat afspoelt van asbestcement daken of gevels kan asbestdeeltjes bevatten. Gebruik het enkel voor gesloten circuits (bv. spoelen toiletten). Reinig na het vervangen van het dak of de gevel de dakgoten en regenwaterput of -ton om asbesthoudend sediment of slib te verwijderen

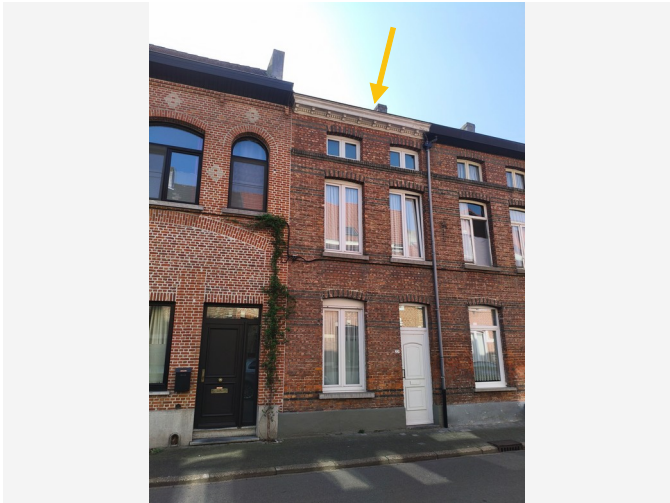
Situeringsfoto

| Karakterisatie | Asbest (verdacht) |
| Primaire drager | HVAC infrastructuur en uitrusting |

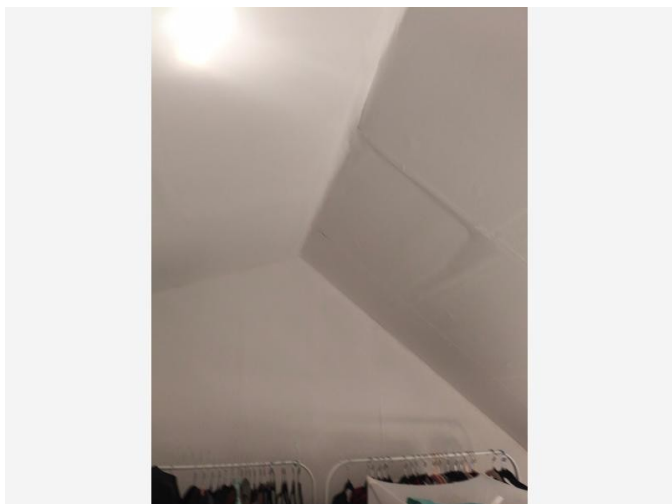
Situeringsfoto

| Primaire drager | Schuin dak |
