# Asbestinventarisatetest

Martinusplein 15, 2070 Beveren-Kruibeke-Zwijndrecht

Attestnummer : 20260208-000143.000

Uitgegeven op : 08.02.2026

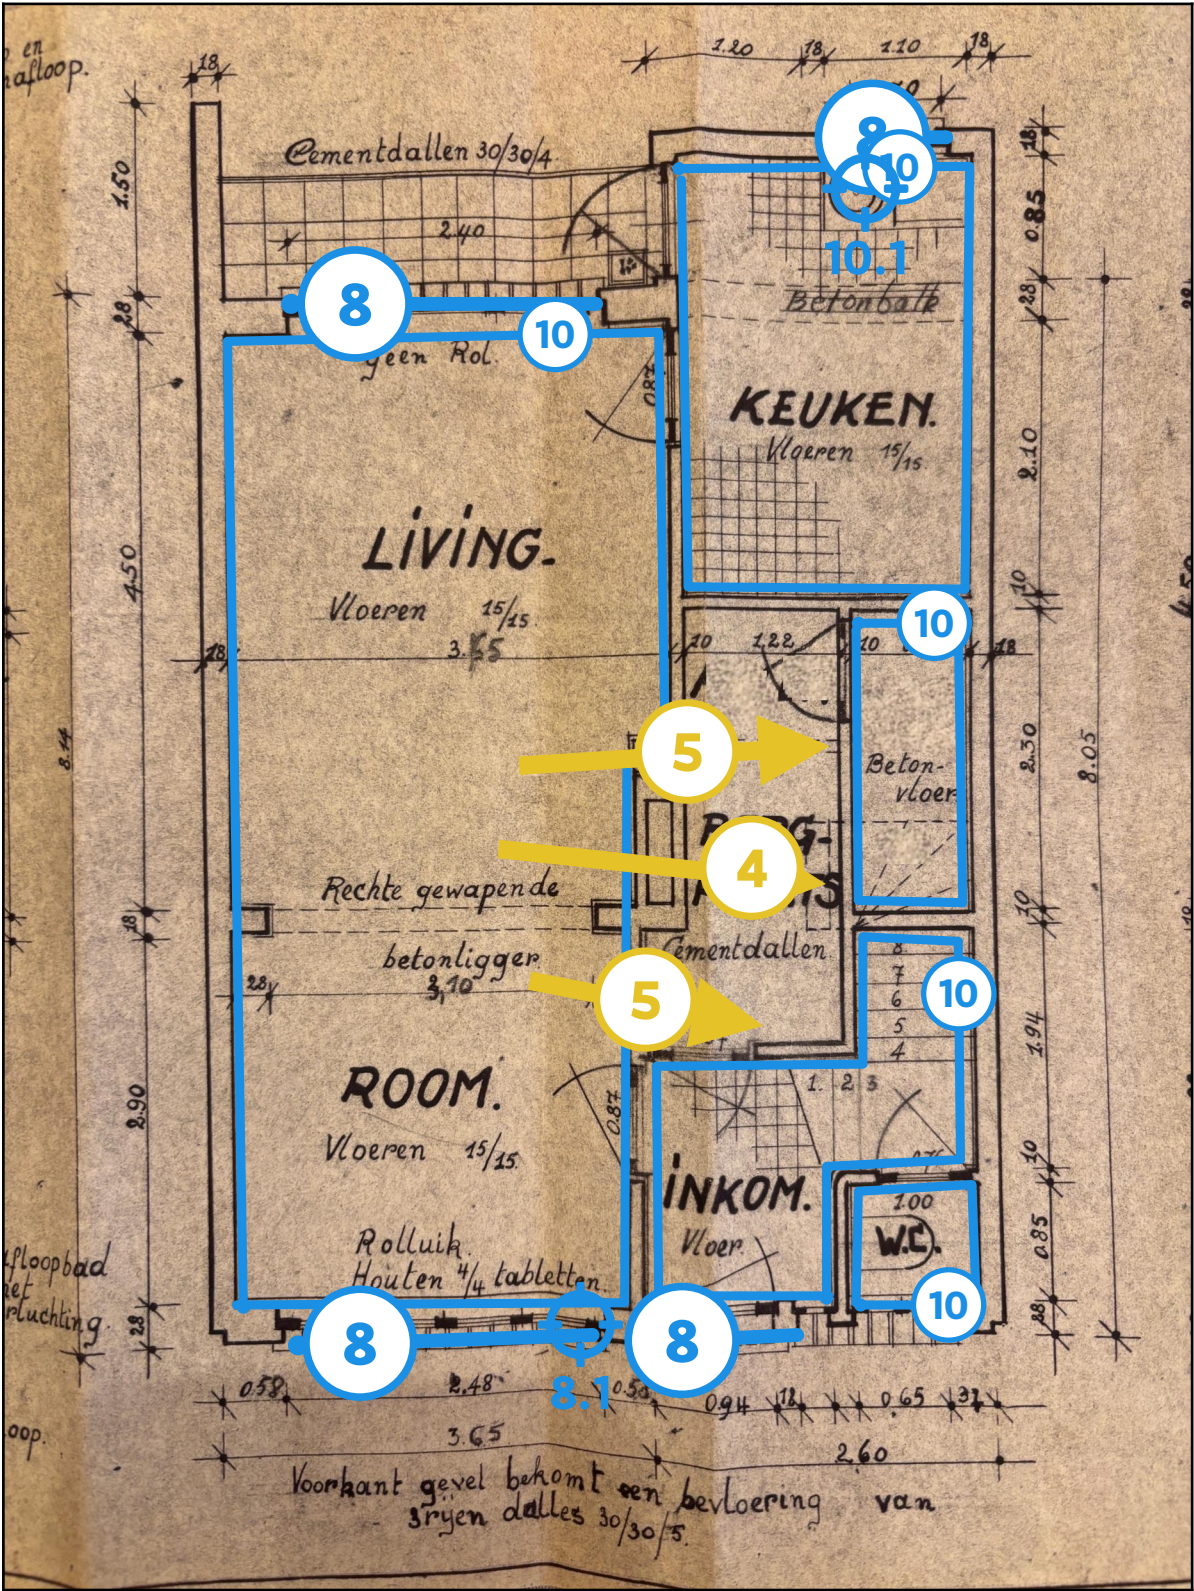
# Plan 1.1: Gelijkvloers

| 4. Bakeliet tellerkast | Asbestmateriaal | Zorgvuldig beheren |
| 5. Bakeliet schakelaars | Asbestmateriaal | Zorgvuldig beheren |

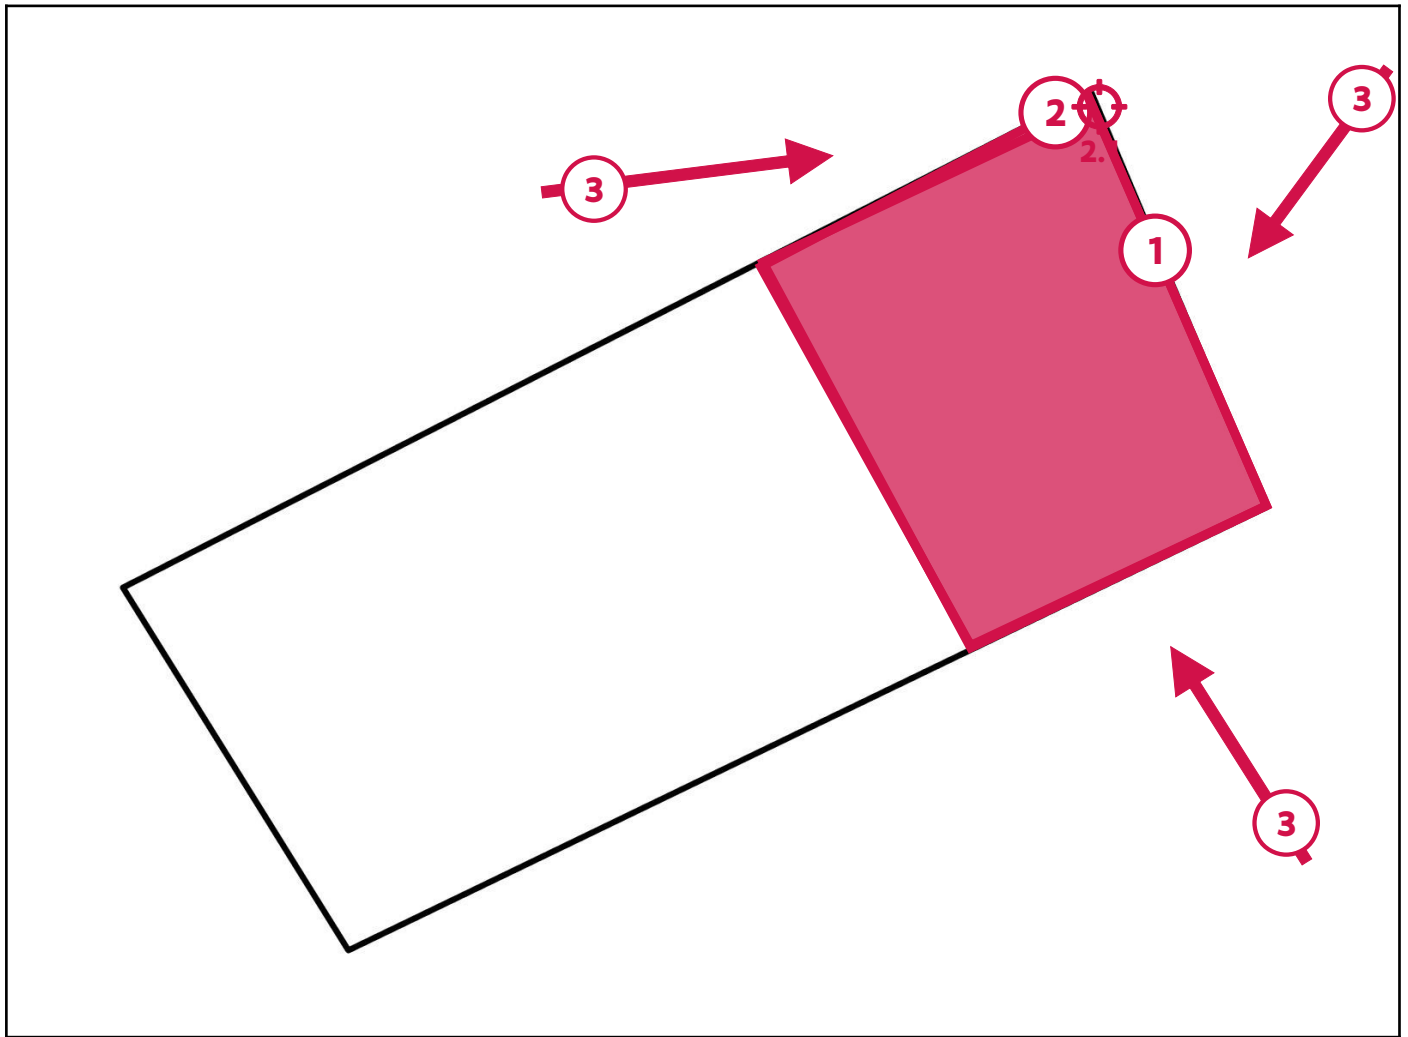
## Plan 2.1: Koterij / tuinhuis

| Beschrijving | Type | Actie |
|---|---|---|
| 1. Mosvormig golfplaten | Asbestmateriaal | Dringend verwijderen |
| 2. Golfplaten tuinhuis/koterij | Asbestmateriaal | Dringend verwijderen |
| 3. Brokstukken golfplaten | Asbestmateriaal | Dringend verwijderen |

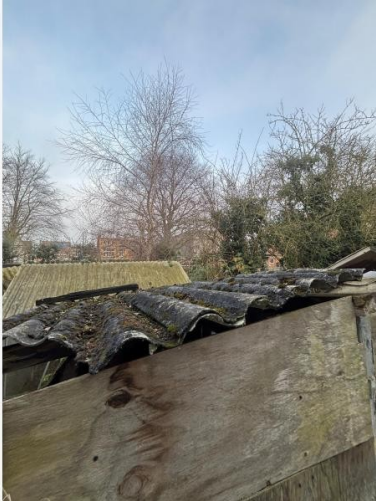
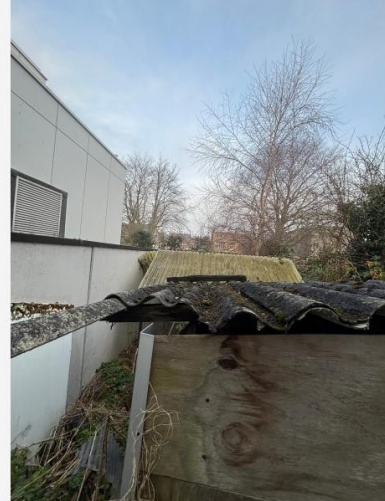
## Fiche 1: Mosvormig golfplaten

Asbestmateriaal – afvalstof

Het asbestmateriaal valt onder de mijlpaal van 2040.

**Dringend verwijderen**

| Beschrijving | Mosvormig golfplaten |
| Type resten (contaminatie) | <ul style="list-style-type: none"><li>• Stof, deeltjes &lt; 4 mm, flinters, gruis (los, opliggend)</li><li>• Stof, deeltjes &lt; 4 mm, flinters, gruis (vermengd in materiaal)</li></ul> |
| Gebondenheid resten | Niet hecht |
| Hoeveelheid (gewicht - aantal) | <ul style="list-style-type: none"><li>• 10,00 kg - 1 stuk</li></ul> |

- Verwijder het asbestafval.

- Eenvoudige handelingen: mag via doe-het-zelf of door werknemer(s) met opleidingsattest eenvoudige handelingen  
Dit is in de buitenlucht, wanneer je het afval voldoende bevochtigt en de juiste PBM's gebruikt ( zie notitie onderaan) kan dit materiaal op een veilig manier verwijderd worden.

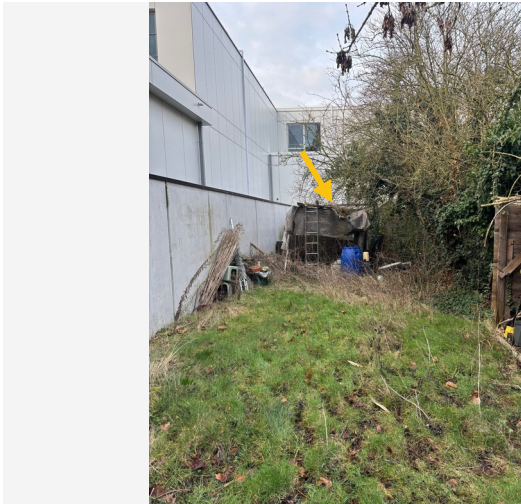
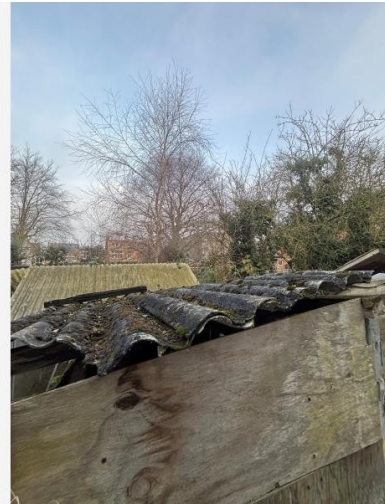
Het asbestmateriaal valt onder de mijlpaal van 2034.

**Dringend verwijderen**

| Eindbeoordeling materiaalrisico | Hoog materiaalrisico en/of hoge kans op vezelvrijgave |

| Asbestsoort (vezeltype) | Alleen chrysotiel |
| Toestand van het materiaal | Zwaar beschadigd, zwaar verweerd |

| # | Type | Referentie | Resultaat |
|---|---|---|---|
| 2.1 | Puntmonster | M03 | Chrysotiel |

| Beschrijving | Golfplaten tuinhuis/koterij |
| Hoeveelheid (oppervlakte - aantal) | • 12,00 m <sup>2</sup> - 1 stuk |

- Verwijder dit asbestmateriaal zo snel mogelijk. Volg de toestand goed op.
- Hemelwater dat afspoelt van asbestcement daken of gevels kan asbestdeeltjes bevatten. Gebruik het enkel voor gesloten circuits (bv. spoelen toiletten). Reinig na het vervangen van het dak of de gevel de dakgoten en regenwaterput of -ton om asbesthoudend sediment of slib te verwijderen

- Eenvoudige handelingen: mag via doe-het-zelf of door werknemer(s) met opleidingsattest eenvoudige handelingen  
Asbesthoudende golfplaten één voor één verwijderen, zorg dat deze niet verder beschadigd geraken..  
Niet gooien en geen stortkokers gebruiken. Draag de nodige PBM's (mondmasker ffp3, handschoenen, overschoenen en wegwerpoveral van categorie III en type 5 en 6.)  
toepassing bevindt zich buiten gebouw.  
Indien beschadigd mag u enkel verwijderen indien:

- er niemand anders in de buurt is
- de asbesttoepassing niet verder beschadigd raakt of vergruist.

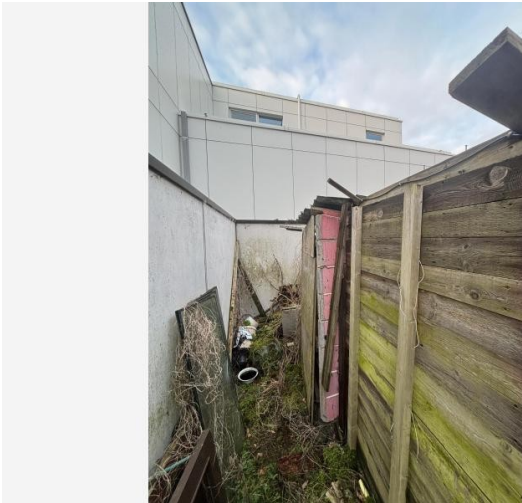
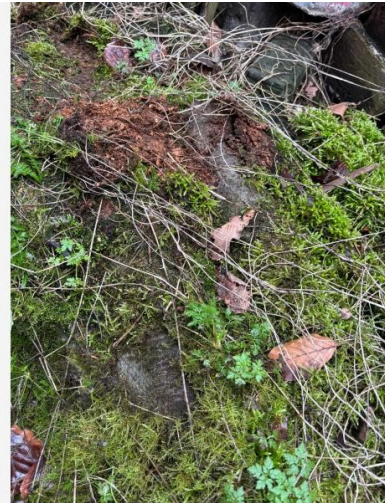
Het asbestmateriaal valt onder de mijlpaal van 2040.

**Dringend verwijderen**

| Beschrijving | Brokstukken golfplaten |
| Type resten (contaminatie) | <ul style="list-style-type: none"><li>• Stukken, fragmenten (vermengd in materiaal)</li></ul> |
| Gebondenheid resten | Hecht |
| Hoeveelheid (gewicht - aantal) | <ul style="list-style-type: none"><li>• 25,00 kg - 1 stuk</li></ul> |
| Opmerking | Het is moeilijk te zien hoeveel brokstukken er aanwezig zijn aangezien deze zijn bedekt met een laag mos en begroeiing. |

- Verwijder het asbestafval.

- Eenvoudige handelingen: mag via doe-het-zelf of door werknemer(s) met opleidingsattest eenvoudige handelingen  
Dit is in de buitenlucht, wanneer je het afval voldoende bevochtigt en de juiste PBM's gebruikt ( zie notitie onderaan) kan dit materiaal op een veilig manier verwijderd worden.

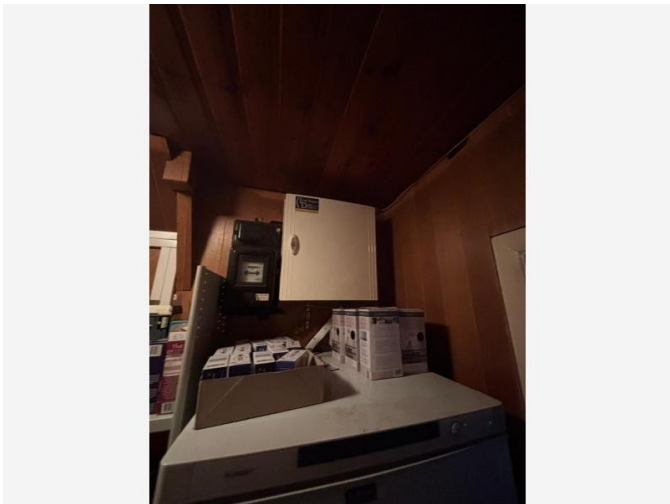
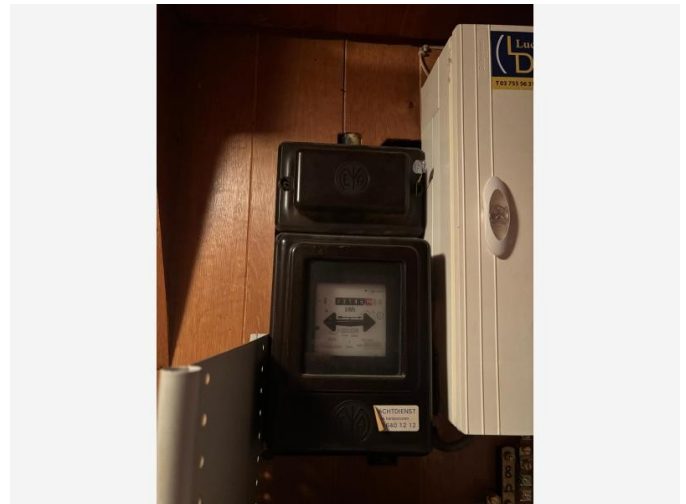
Het asbestmateriaal valt onder de mijlpaal van 2040.

Zorgvuldig beheren

| Opmerking | <p>Deze oppervlakte werd niet gemeten, maar geschat op basis van een benadering van de aanwezige tellerkast. Deze schatting mag niet worden gebruikt als maatstaf voor heffingen. Als deskundigen hebben wij vastgesteld dat het materiaal daadwerkelijk bakeliet betreft en geen harde pvc. Bakeliet wordt door ons beschouwd als een asbestverdachte toepassing, aangezien het in veel gevallen asbesthoudend is. We hebben geen staalname uitgevoerd om de functionaliteit van de tellerkast niet in gevaar te brengen. Daarnaast is staalname verboden, aangezien de tellerkast eigendom is van de nutsvoorzieningsmaatschappij.</p> |

- Zorg voor een veilig beheer. Vermijd het beschadigen van het asbestmateriaal. Controleer de toestand jaarlijks op wijzigingen.
- Voer bijkomende staalname(s) uit.

- Eenvoudige handelingen: mag via doe-het-zelf of door werknemer(s) met opleidingsattest eenvoudige handelingen  
Deze toepassing mag volgens de huidige wetgeving worden verwijderd via eenvoudige handelingen. Aangezien deze toepassing echter eigendom is van de nutsvoorzieningsmaatschappij, mag deze uitsluitend worden verwijderd door hen of door een door hen aangestelde onderaannemer die beschikt over de nodige attesten en opleidingen. Daarom wordt hier verwezen naar de methode van een erkende verwijderaar, maar in feite dient dit via de nutsvoorzieningsmaatschappij te verlopen.
