# Asbestinventarisatetest

A. Vaucampslaan 97, 1654 Beersel

Attestnummer : 20240604-000487.000

Uitgegeven op : 04.06.2024

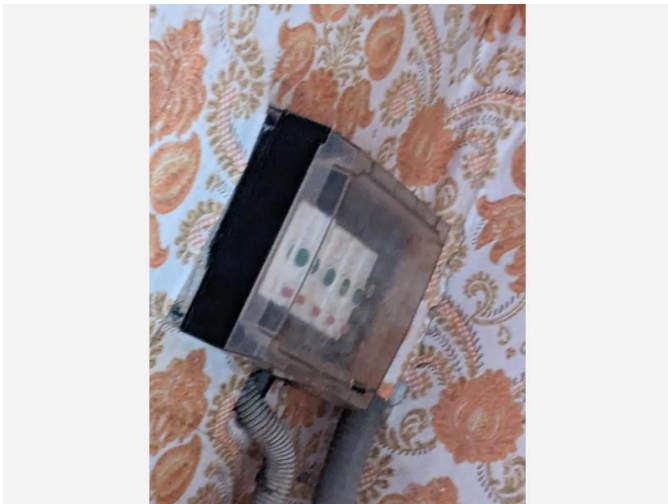
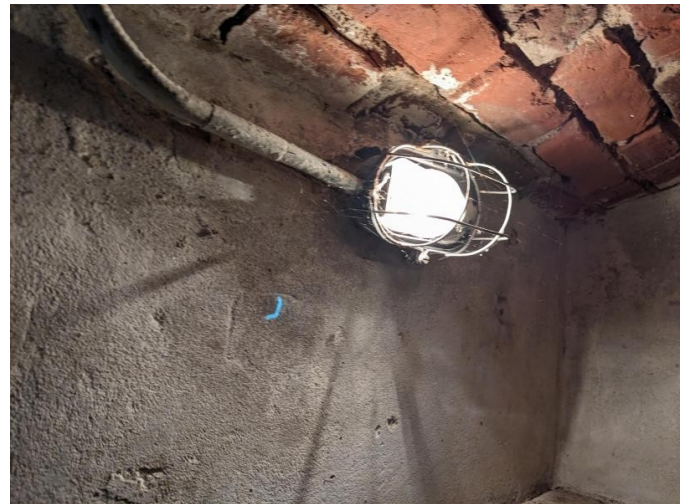
Het asbestmateriaal valt onder de mijlpaal van 2040.

| Eindbeoordeling materiaalarisico | Verhoogd materiaalarisico en/of verhoogde kans op vezelvrijgave |

| Asbestsoort (vezeltype) | Crocidoliet aanwezig |
| Asbestconcentratie | Laag (< 50%) |
| Afschermingsgraad van het gehele materiaal | Geheel of deels (ook) vrij aan de binnenlucht |
| Toestand van het materiaal | Licht beschadigd, licht verweerd. Intact materiaal type Pical – asbestboard of categorie III 'gebondenheid' |

| Beschrijving | elektrische dozen en lampsokkels - bakeliet |

Verwijderen

- Zorg voor een veilig beheer. Vermijd het beschadigen van het asbestmateriaal. Controleer de toestand jaarlijks op wijzigingen.

- Eenvoudige handelingen: mag via doe-het-zelf of door werknemer(s) met opleidingsattest eenvoudige handelingen  
Voor volledige asbestverwijderingsmethodes, zie ook '<https://ovam.vlaanderen.be/voorzorgsmaatregelen-bij-asbestverwijdering>' of 'Toelichting' achteraan beschreven in het asbestattest, waar de methodieken asbestverwijdering worden toegelicht.

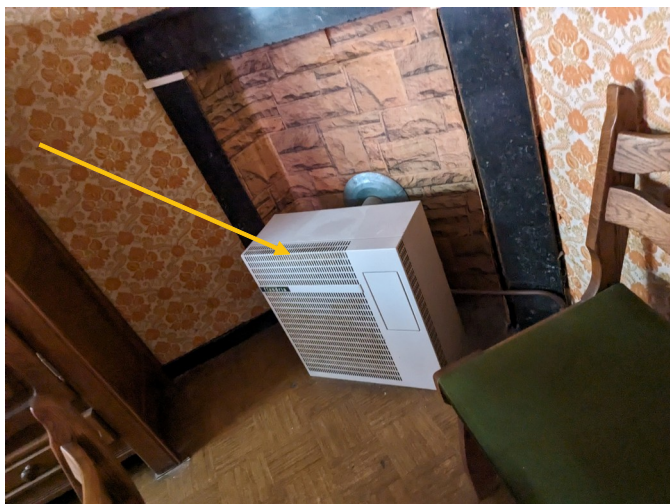
Vrije foto

De ouderdom van de gaskachels is onbekend. De gaskachels kunnen gezien hn ouderdom nog asbesthoudende materialen bevatten aan de binnenzijde Bij werken eraan dient rekening gehouden te worden met de mogelijke aanwezigheid van asbest in dichtingen etc.. Er zijn geen verdachte materialen waarneembaar.

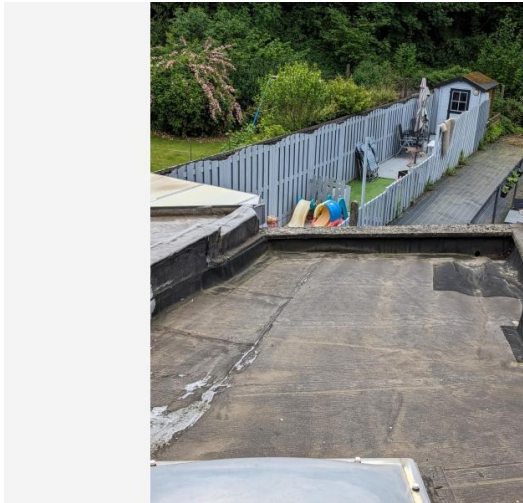
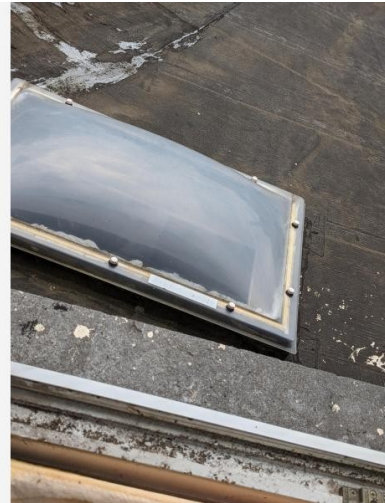
## Fiche 3: roofing plat dak

Geen asbest

| # | Type | Referentie | Resultaat |
|---|---|---|---|
| 3.1 | Puntmonster | 8261621 | Geen asbest |

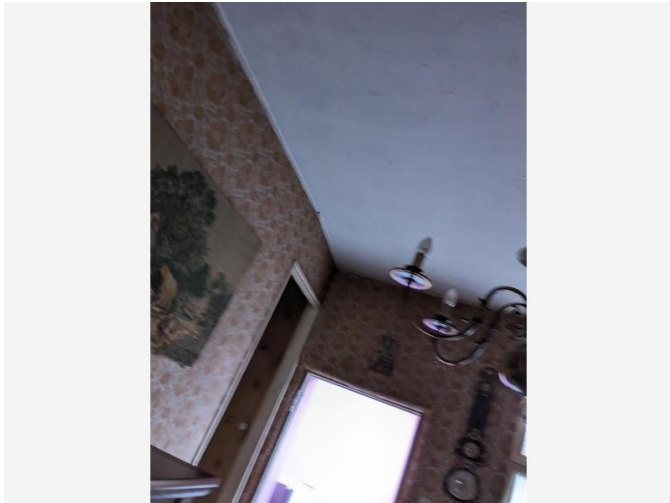
Geen asbest

| # | Type | Referentie | Resultaat |
|---|---|---|---|
| 4.1 | Mengmonster | 8261618 | Geen asbest |

| Beschrijving | Pleisterwerk wanden binnen |

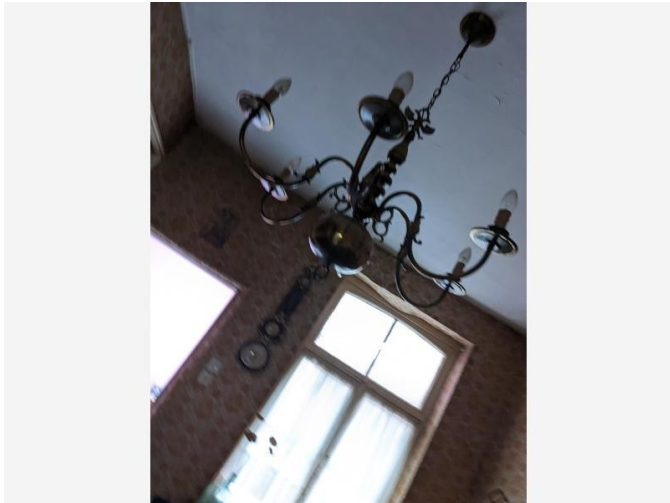
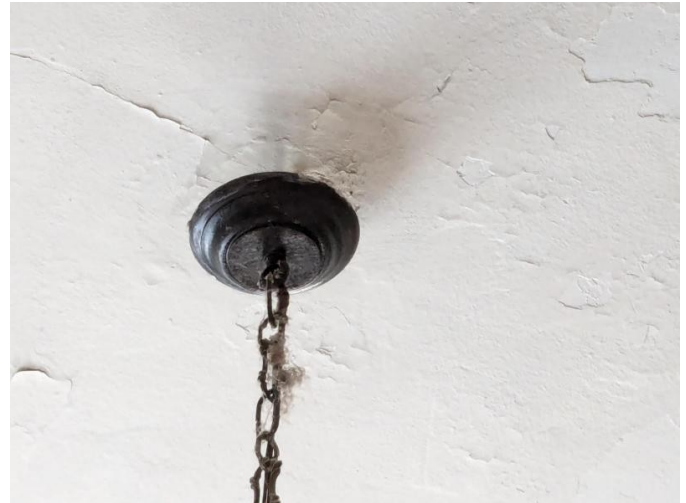
## Fiche 5: Pleisterwerk plafonds

Geen asbest

| # | Type | Referentie | Resultaat |
|---|---|---|---|
| 5.1 | Mengmonster | 8261619 | Geen asbest |

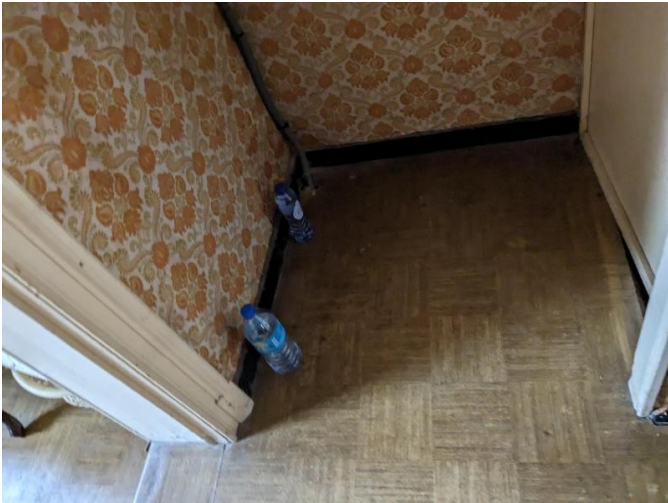
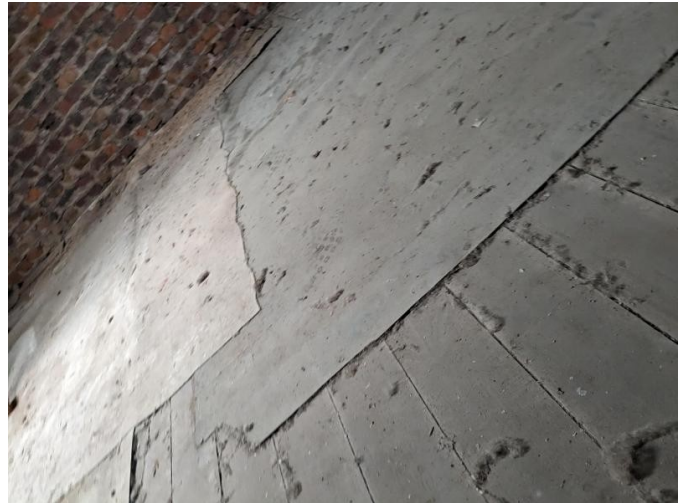
## Fiche 6: Linoleum vloerzeil

Geen asbest

| # | Type | Referentie | Resultaat |
|---|---|---|---|
| 6.1 | Puntmonster | 8261620 | Geen asbest |
