# Asbestinventarisatetest

Veldstraat 12, 9470 Denderleeuw

Attestnummer : **20260311-000445.000**

Uitgegeven op : **11.03.2026**

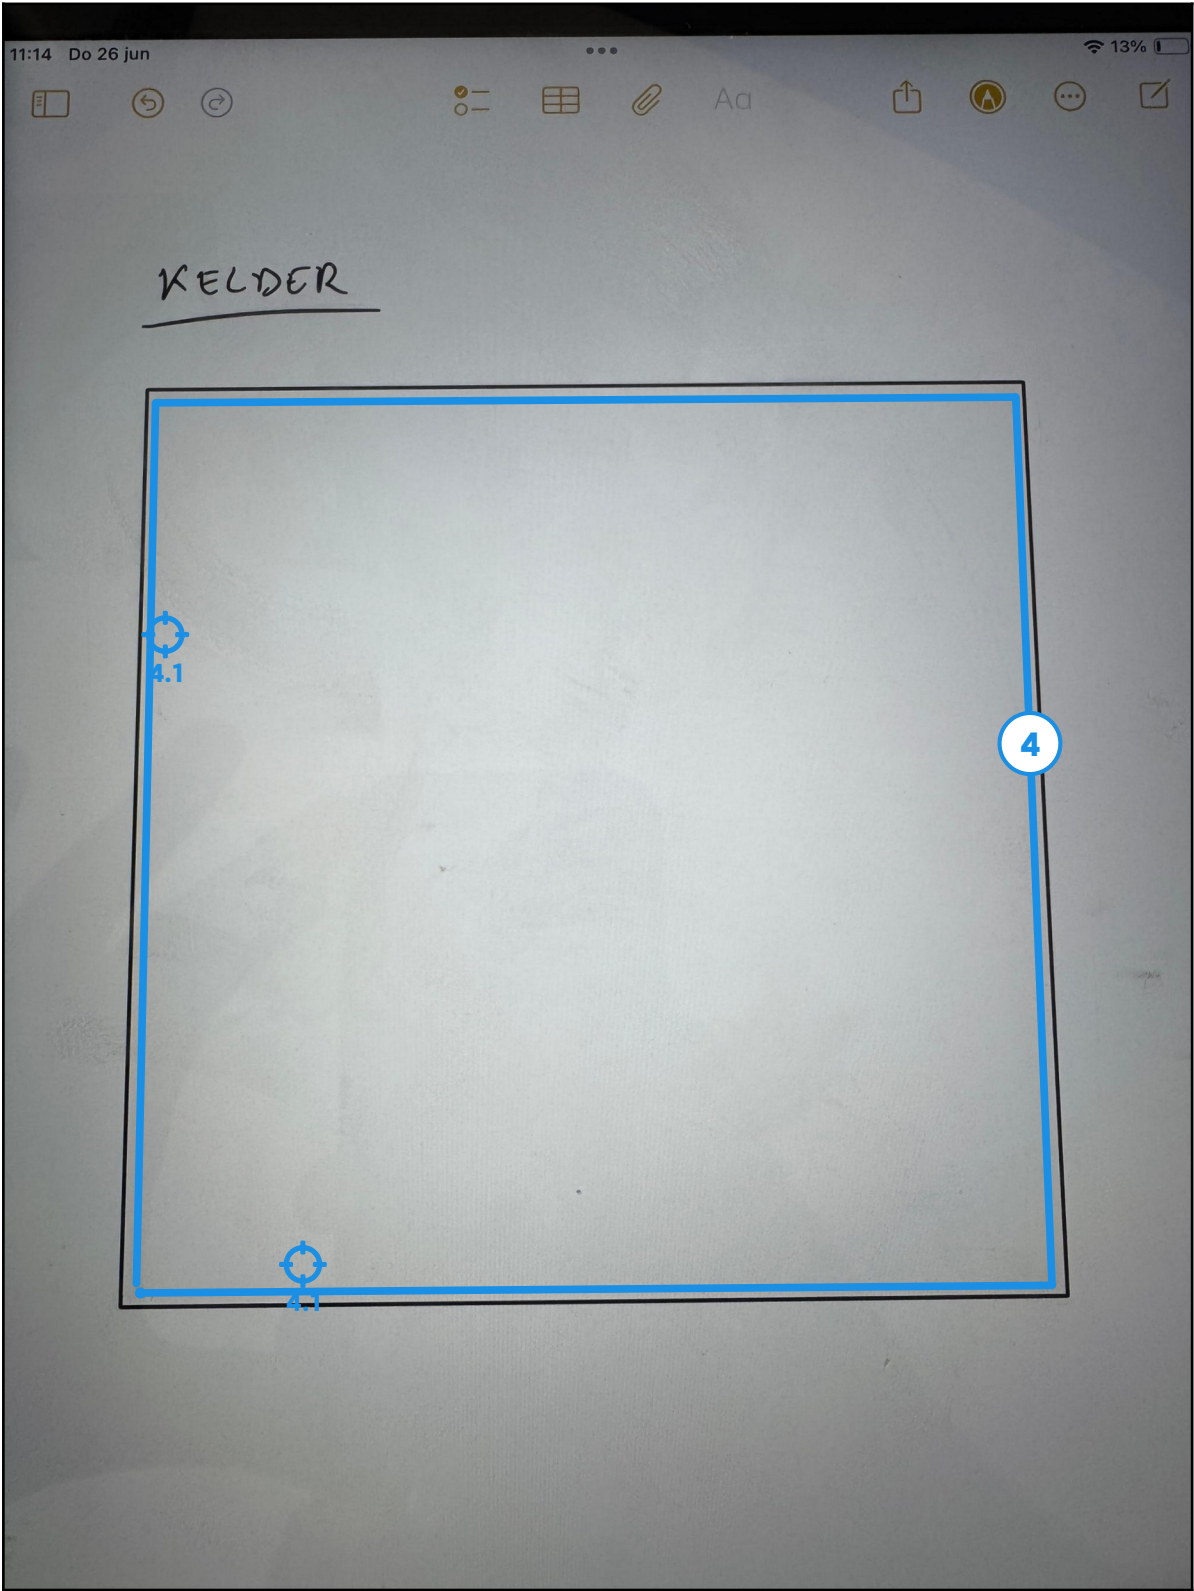
# Plan 1.1: Plan kelder

| 4. Cementering kelder | Geen asbest | - |
| 4.1 Code: 02 | Mengmonster | - |

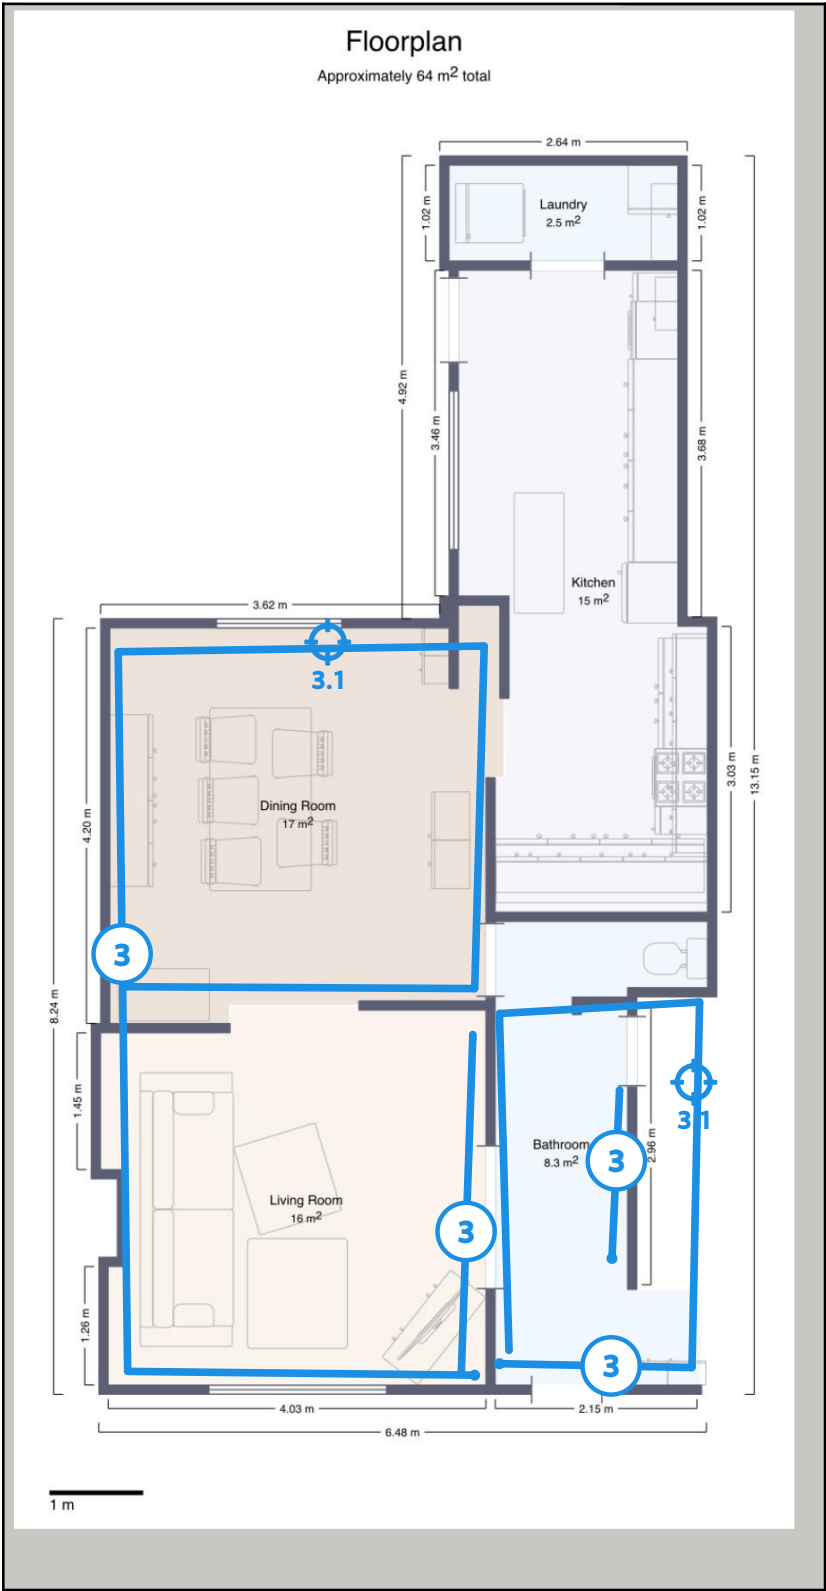
# Plan 1.2: Plan gelijkvloers

| 3. Pleisterwerk wanden | Geen asbest | - |
| 3.1 Code: 01 | Mengmonster | - |

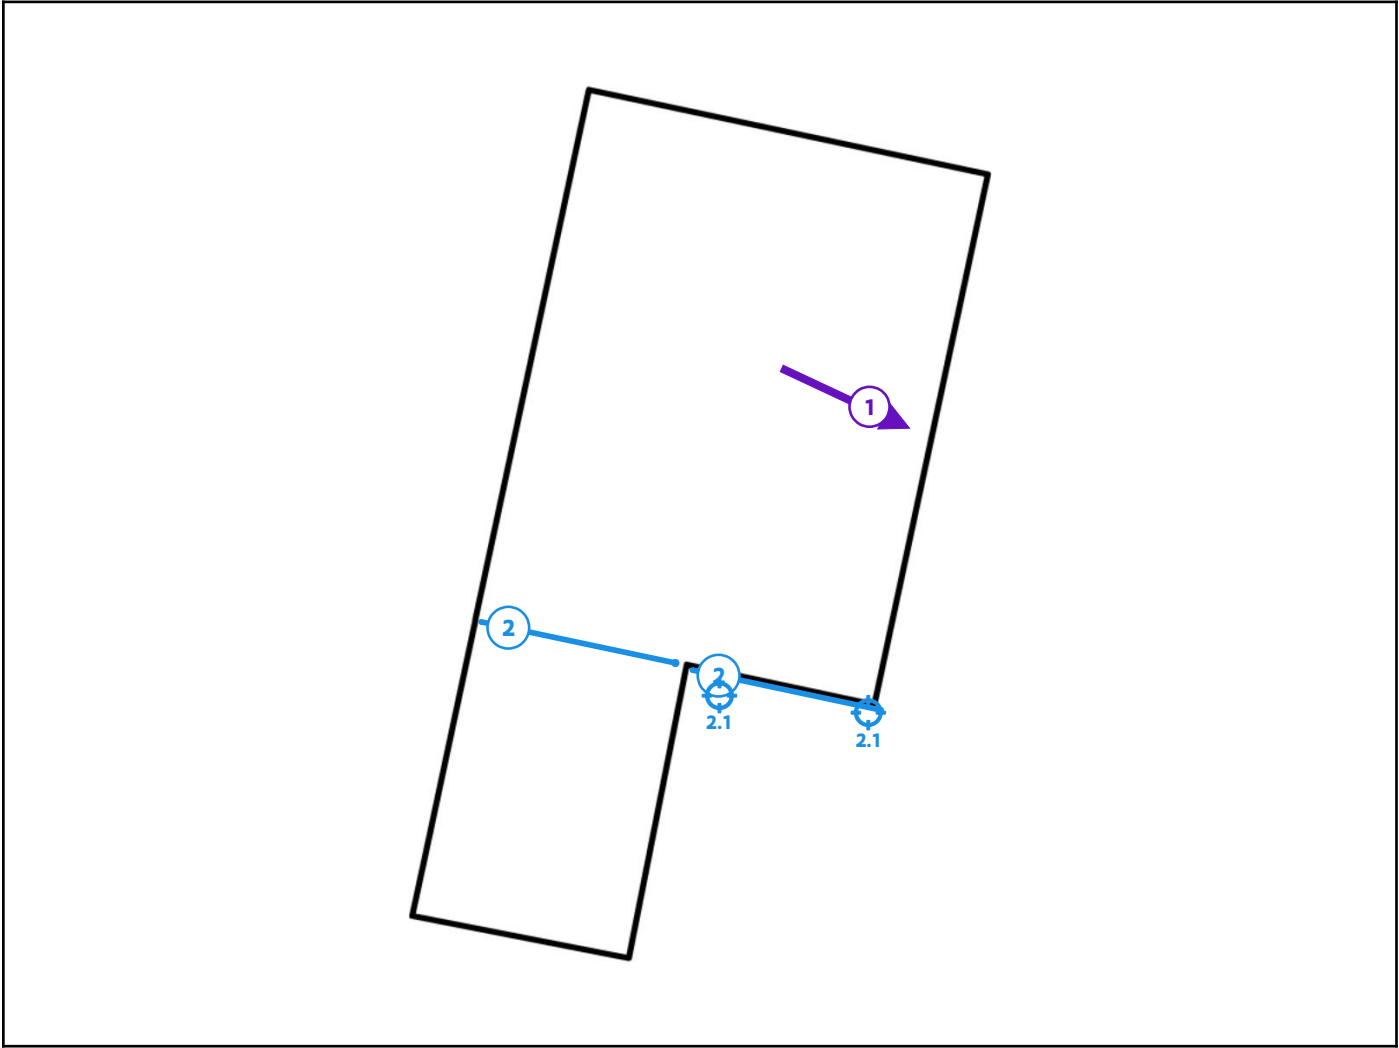
# Plan 1.4: Woning plan daken

| Beschrijving | Type | Actie |
|---|---|---|
| 1. Schouw | Beperking | - |
| 2. Crepi achtergevel | Geen asbest | - |
| 2.1 Code: 3 | Mengmonster | - |

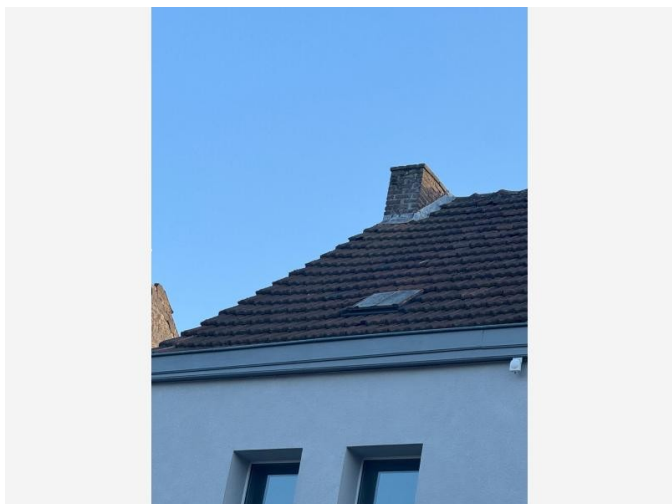
*Situeringsfoto*

**Reden:** Het te onderzoeken materiaal situeert zich hoger dan 3,50 m te rekenen vanaf een veilige ondergrond

**Uitleg van de asbestdeskundige:** De schouw bevat binnenin mogelijk een asbestcement rookgaskanaal. Laat dit onderzoeken bij eventuele werken.

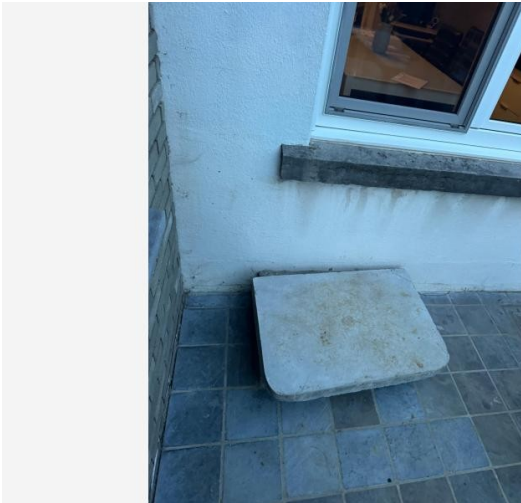
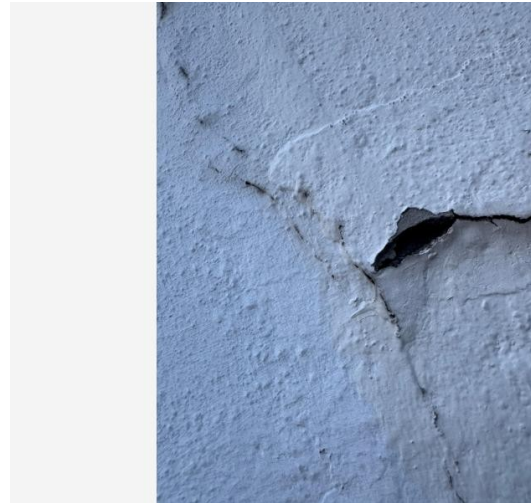
## Fiche 2: Crepi achtergevel

Geen asbest

| # | Type | Referentie | Resultaat |
|---|---|---|---|
| 2.1 | Mengmonster | 3 | Geen asbest |

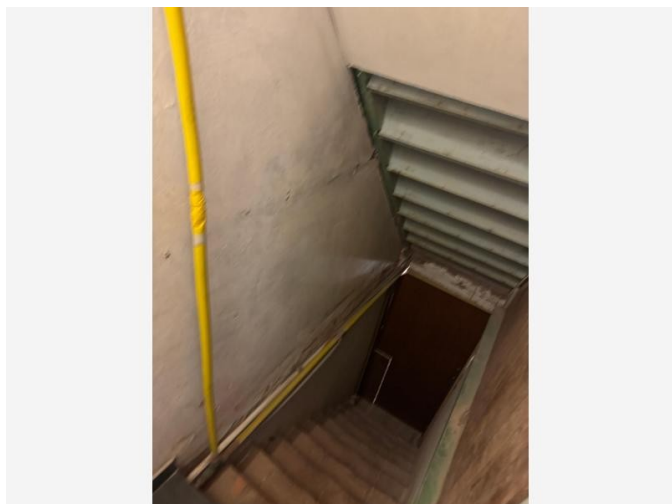
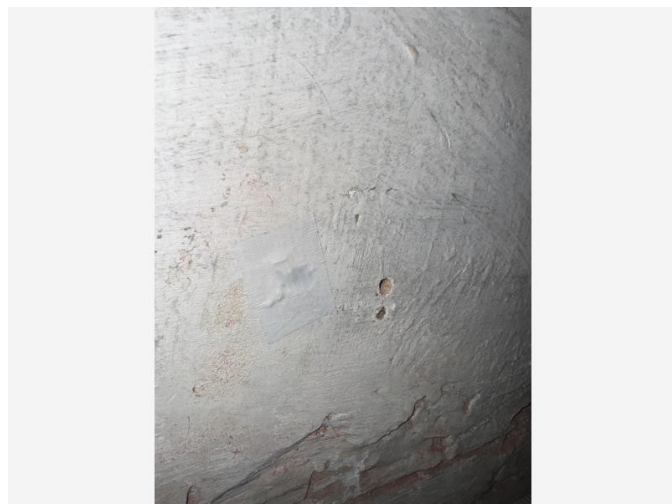
## Fiche 3: Pleisterwerk wanden

Geen asbest

| # | Type | Referentie | Resultaat |
|---|---|---|---|
| 3.1 | Mengmonster | 01 | Geen asbest |

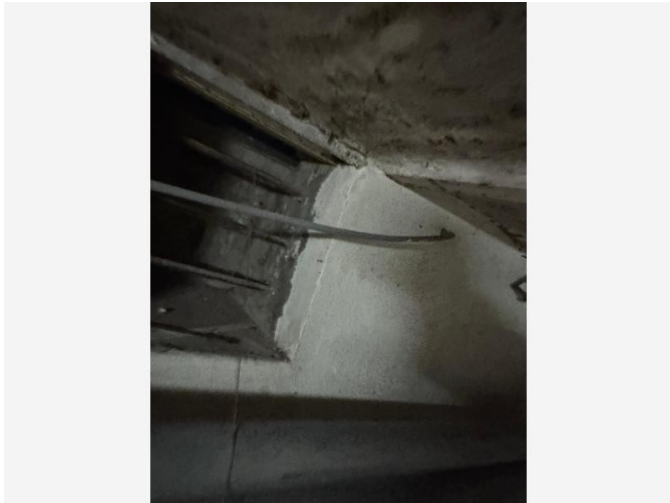
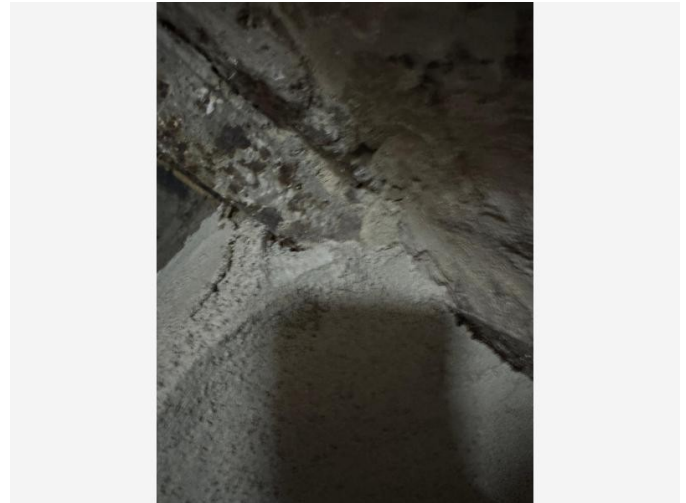
## Fiche 4: Cementering kelder

Geen asbest

| # | Type | Referentie | Resultaat |
|---|---|---|---|
| 4.1 | Mengmonster | 02 | Geen asbest |

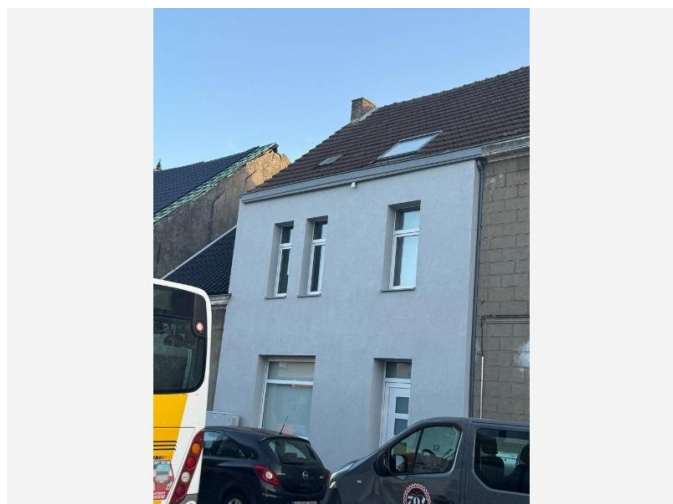
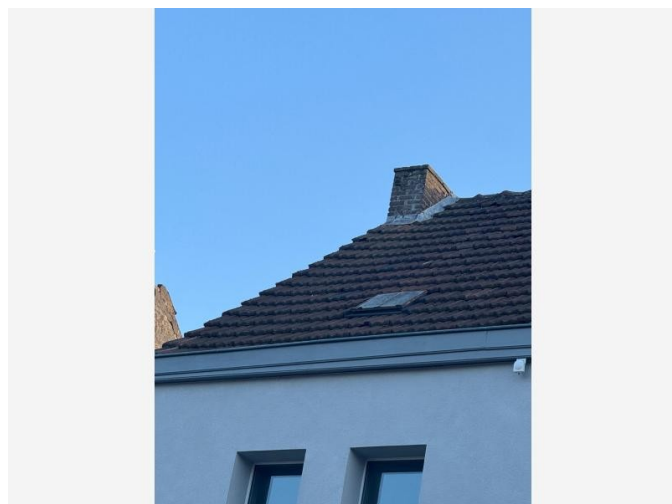
### Fiche 5: Dakbedekking bestaande uit pannen (niet verdacht)

| Beschrijving | Notitie | Terug te vinden op plannen |
|---|---|---|
| Fiche 5: Dakbedekking bestaande uit pannen (niet verdacht) | De dakbedekking is niet-asbestverdacht. | - |

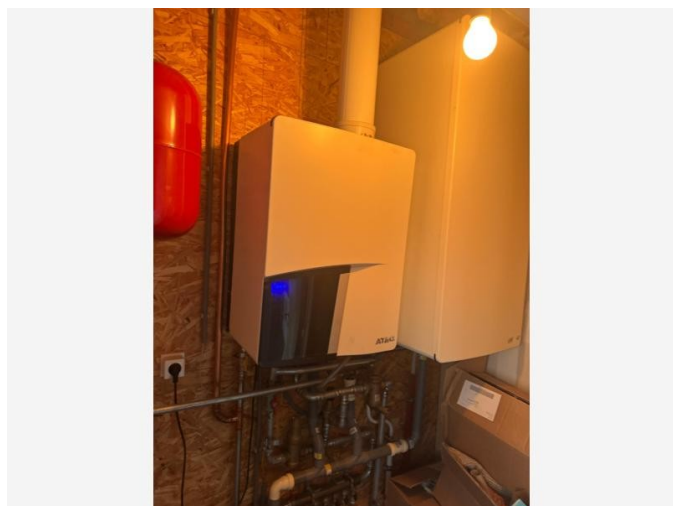
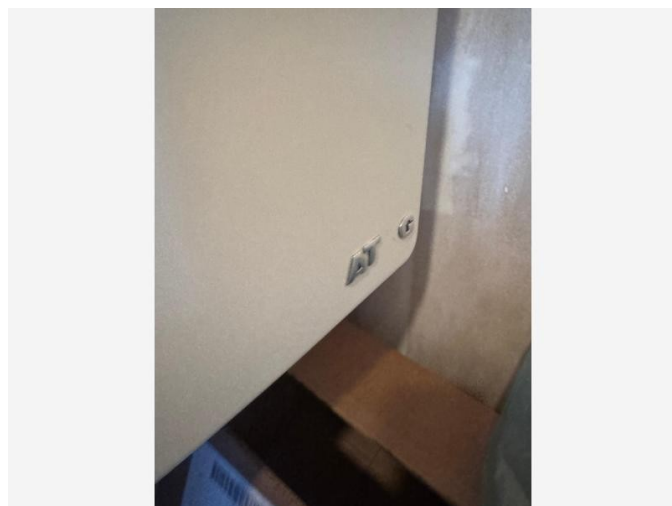
### Fiche 6: CV-ketel (niet verdacht)

| Beschrijving | Notitie | Terug te vinden op plannen |
|---|---|---|
| Fiche 6: CV-ketel (niet verdacht) | De CV-ketel (dichtingen, isolerend materiaal) is niet asbestverdacht. | - |

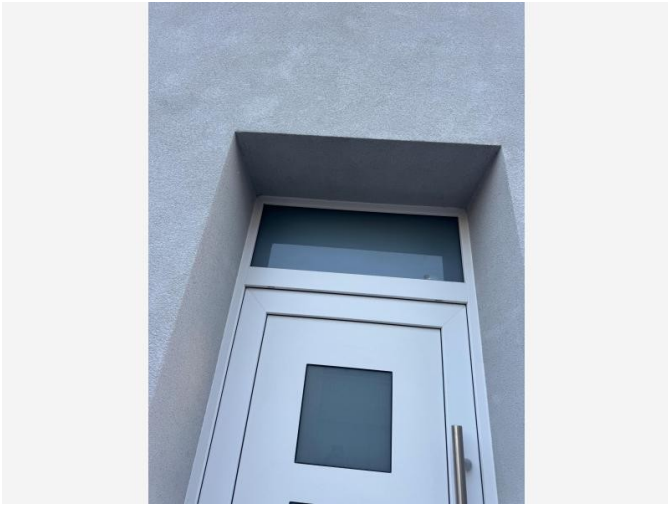
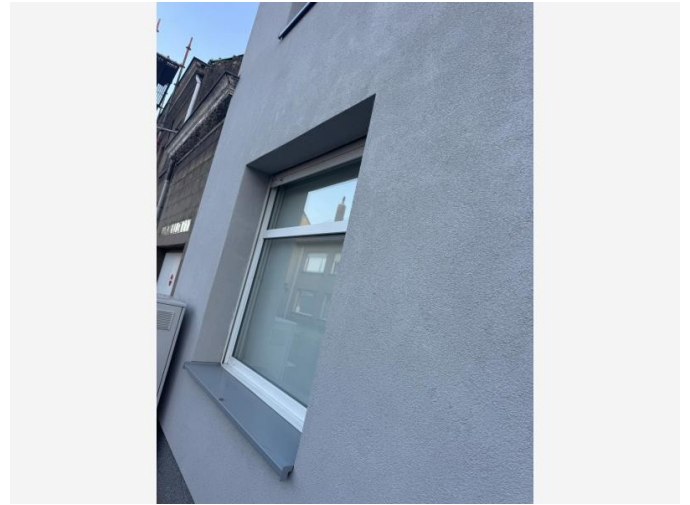
## Fiche 7: Kit aan de ramen

| Beschrijving | Notitie | Terug te vinden op plannen |
|---|---|---|
| Fiche 7: Kit aan de ramen | De kit aan de ramen is niet asbestverdacht. | - |
