# Asbestinventarisatattest

Raoul Claesstraat 1/0201, 3000 Leuven

Attestnummer : 20260223-000345.000

Uitgegeven op : 23.02.2026

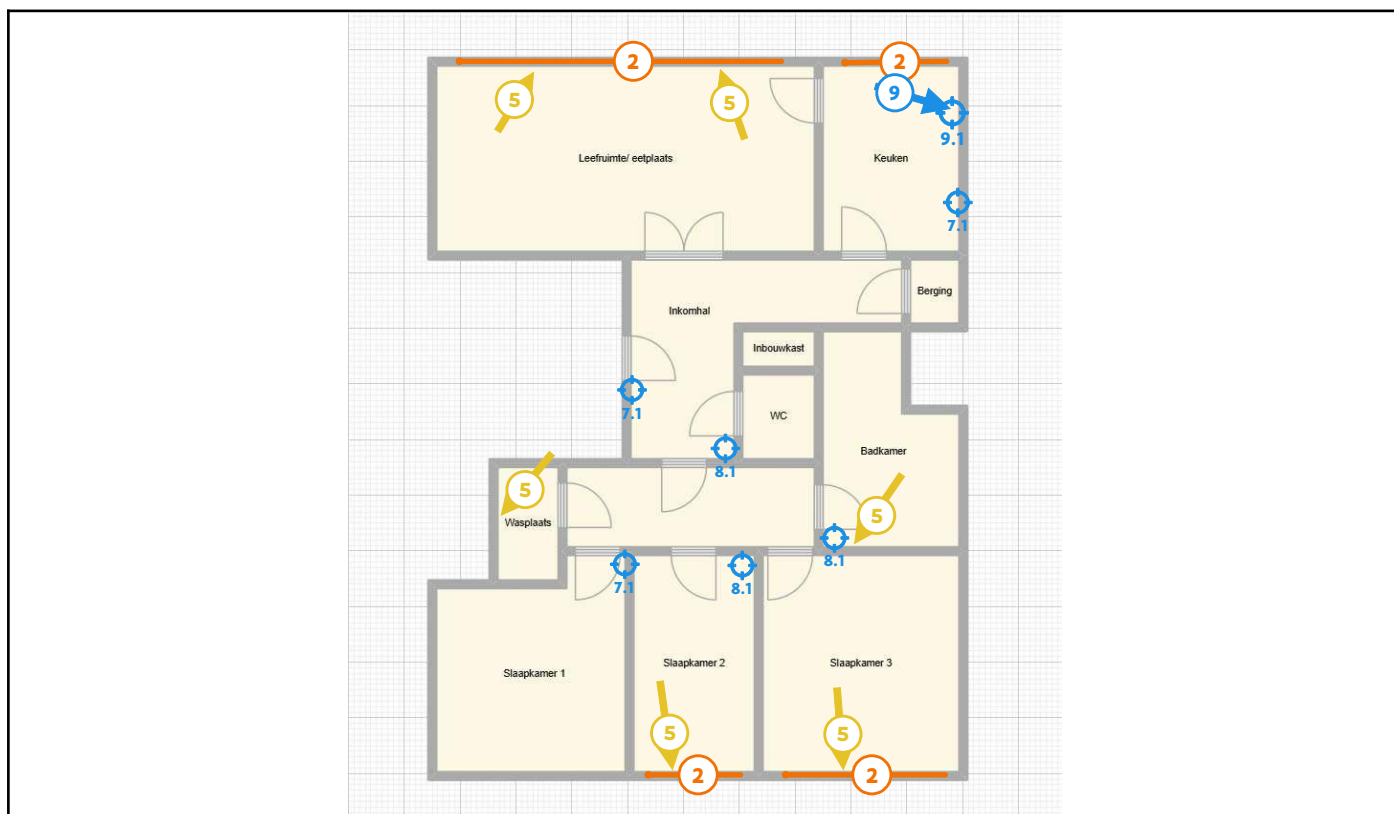
## Plan 1.1: Appartement

| Beschrijving | Type | Actie |
|---|---|---|
| 2. Mastiek/kit ramen (tussen schrijnwerk en glas) | Asbestmateriaal | Verwijderen |
| 5. Bakeliet radiatorknoppen | Asbestmateriaal | Zorgvuldig beheren |

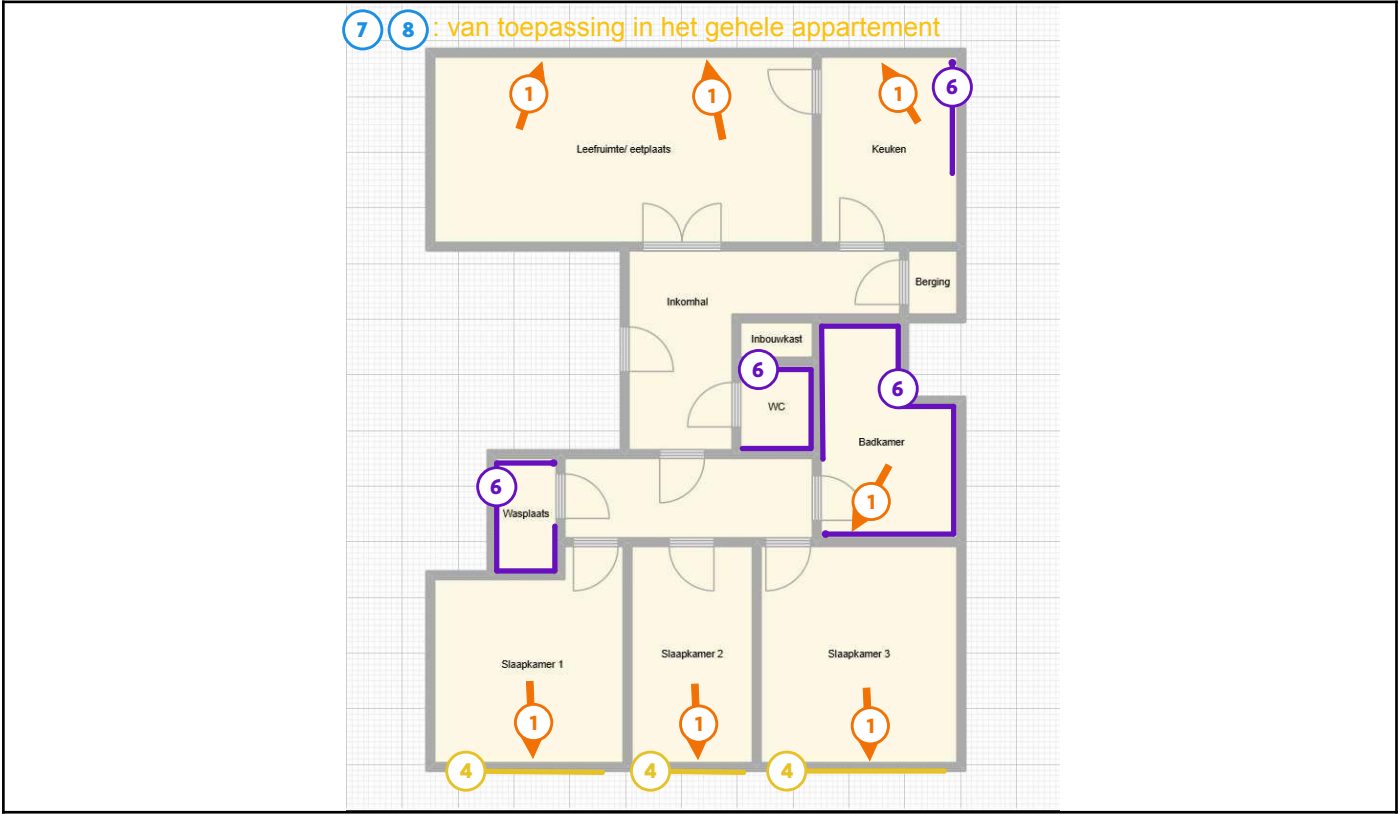
# Plan 1.2: Appartement

| Beschrijving | Type | Actie |
|---|---|---|
| 1. Pakking/dichting radiatoren | Asbestmateriaal | Verwijderen |
| 4. Mastiek/kit ramen (tussen buitengevel en schrijnwerk) | Asbestmateriaal | Zorgvuldig beheren |

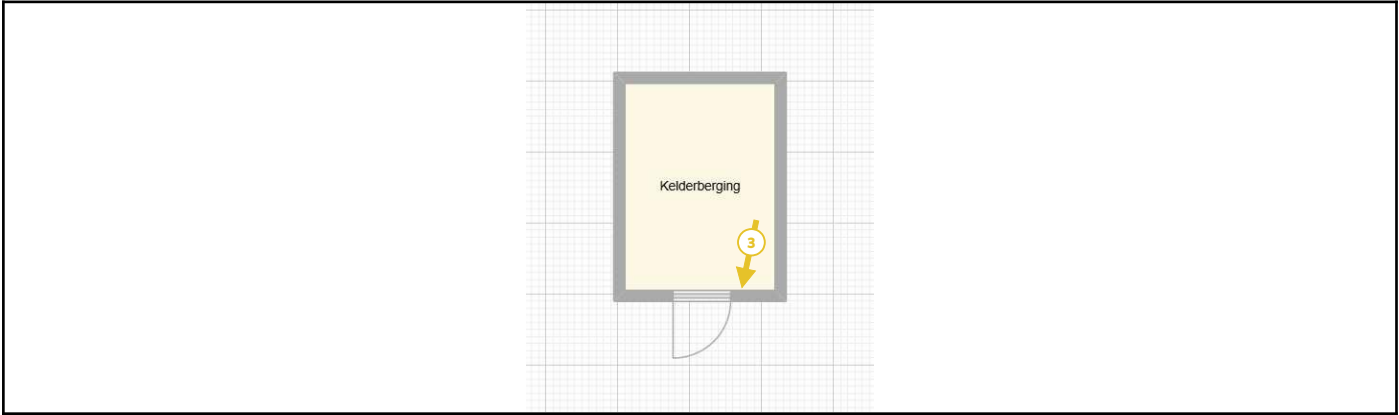
# Plan 1.3: Kelderberging

| Beschrijving | Type | Actie |
|---|---|---|
| 3. Bakeliet lichtschakelaar | Asbestmateriaal | Zorgvuldig beheren |

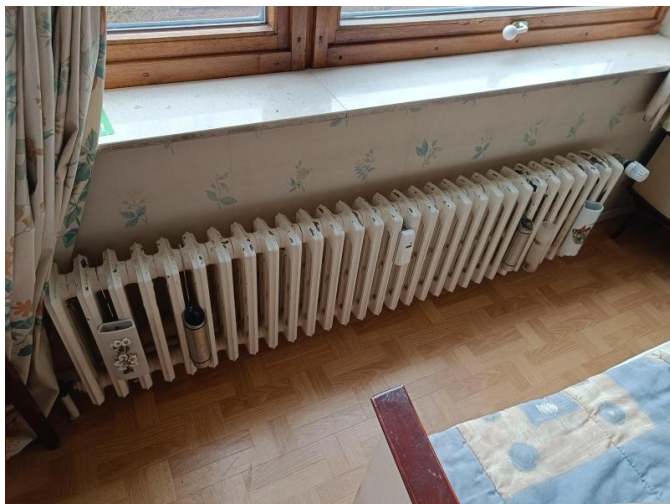
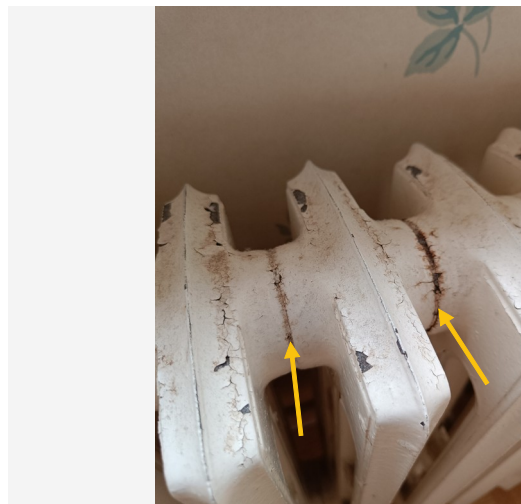
Het asbestmateriaal valt onder de mijlpaal van 2034.

Verwijderen

| Eindbeoordeling materiaalrisico | Verhoogd materiaalrisico en/of verhoogde kans op vezelvrijgave |

| Gebondenheid | Categorie 2: niet-hechtgebonden met matrix |
| Asbestsoort (vezeltype) | Alleen chrysotiel |
| Asbestconcentratie | Hoog ( $\geq 50\%$ ) |
| Afschermingsgraad van het gehele materiaal | Geheel of deels (ook) vrij aan binnenluchtstromen |
| Toestand van het materiaal | Licht beschadigd, licht verweerd. Intact calciumsilicaatmateriaal of categorie III 'gebondenheid' |

| Beschrijving | Pakking/dichting radiatoren |
| Opmerking | <p>De hoeveelheid betreft slechts een ruwe schatting.</p> <p>In het appartement zijn 7 radiatoren aanwezig welke meerdere pakkingen/ dichtingen bevatten.</p> |

- Scherm in afwachting van verwijdering het asbestmateriaal af van luchtstromingen en verstoring: bijvoorbeeld door het te verpakken, te fixeren, af te dekken, signalisatie - afbakening aan te brengen, ...
- Verwijder dit asbestmateriaal zo snel mogelijk. Volg de toestand goed op.
- Voer bijkomende staalname(s) uit.

- Eenvoudige handelingen: mag via doe-het-zelf of door werknemer(s) met opleidingsattest eenvoudige handelingen  
Voldoet aan de voorwaarden om als particulier/ werknemer met opleidingsattest eenvoudige handelingen te verwijderen.

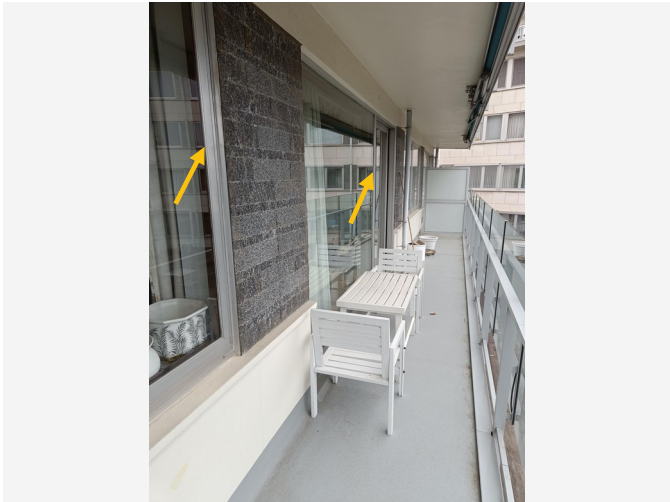
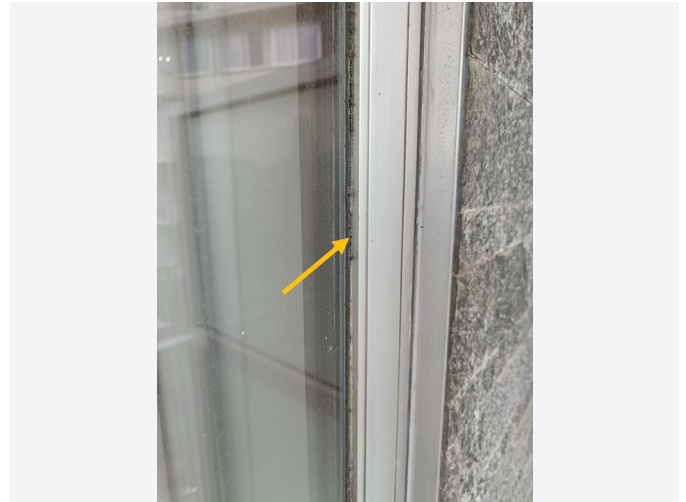
## Fiche 2: Mastiek/kit ramen (tussen schrijnwerk en glas)

Het asbestmateriaal valt onder de mijlpaal van 2040.

Verwijderen

| Eindbeoordeling materiaalarisico | Verhoogd materiaalarisico en/of verhoogde kans op vezelvrijgave |

| Gebondenheid | Categorie 1: hechtgebonden in oorsprong |
| Asbestsoort (vezeltype) | Amfibool aanwezig, uitgezonderd crocidoliet |
| Asbestconcentratie | Laag (< 50%) |
| Afschermingsgraad van het gehele materiaal | Geheel of deels (ook) vrij aan de binnenlucht |
| Toestand van het materiaal | Matig beschadigd, matig verweerd |

- Verwijder dit asbestmateriaal zo snel mogelijk. Volg de toestand goed op.
- Voer bijkomende staalname(s) uit.

- Eenvoudige handelingen: mag via doe-het-zelf of door werknemer(s) met opleidingsattest eenvoudige handelingen  
Voldoet aan de voorwaarden om als werknemer met opleidingsattest eenvoudige handelingen te verwijderen.

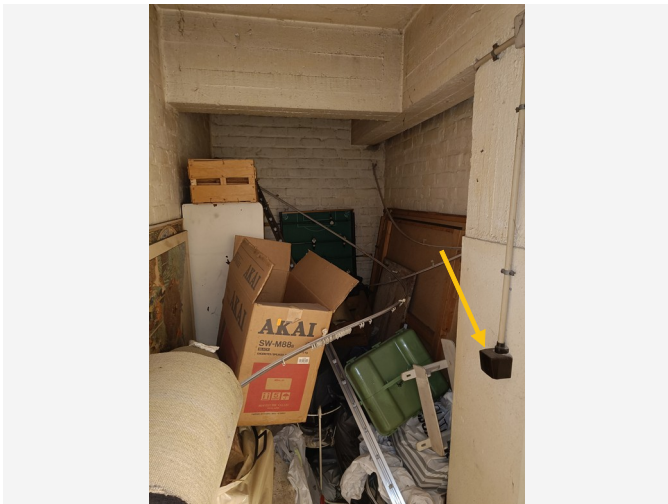
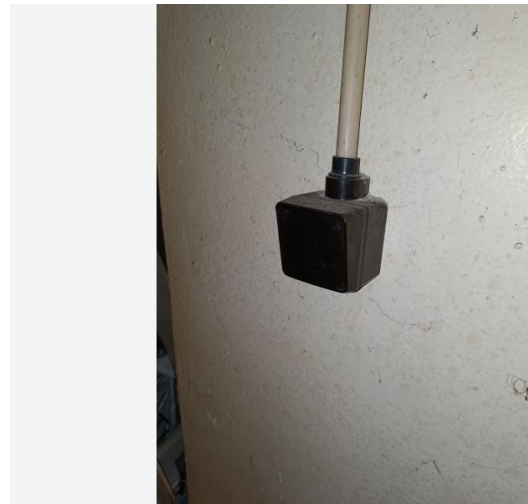
Het asbestmateriaal valt onder de mijlpaal van 2040.

Zorgvuldig beheren

| Eindbeoordeling materiaalisico | Laag materiaalisico en/of verlaagde kans op vezelvrijgave |

| Gebondenheid | Categorie 1: hechtgebonden in oorsprong |
| Asbestsoort (vezeltype) | Crocidoliet aanwezig |
| Toestand van het materiaal | Onbeschadigd, niet verweerd |

| Beschrijving | Bakeliet lichtschakelaar |

- Zorg voor een veilig beheer. Vermijd het beschadigen van het asbestmateriaal. Controleer de toestand jaarlijks op wijzigingen.
- Voer bijkomende staalname(s) uit.

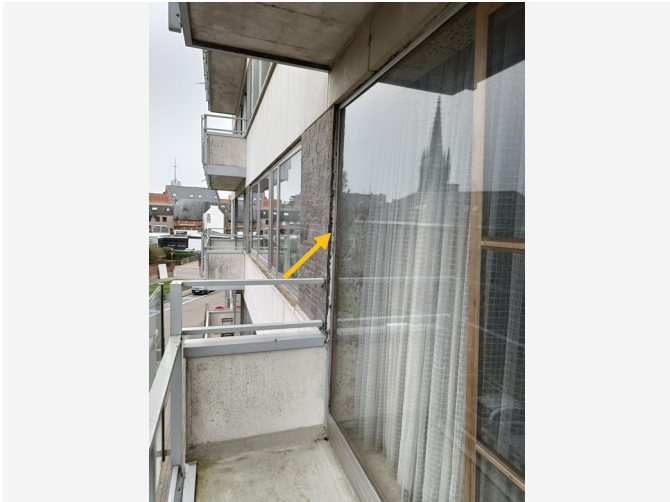
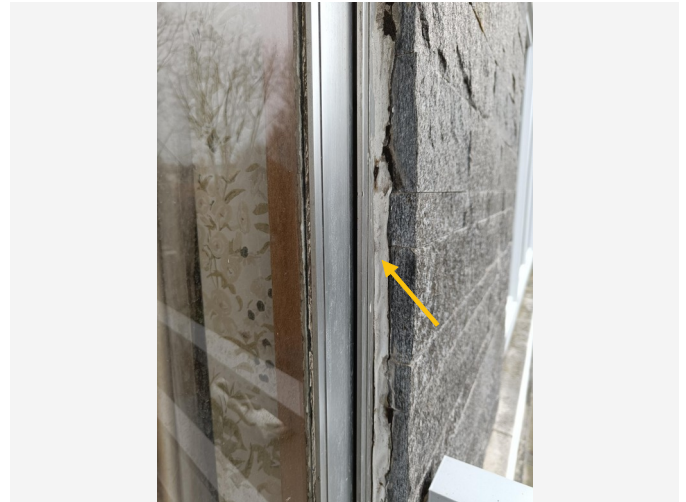
## Fiche 4: Mastiek/kit ramen (tussen buitengevel en schrijnwerk)

Het asbestmateriaal valt onder de mijlpaal van 2040.

Zorgvuldig beheren

| Eindbeoordeling materiaalrisico | Laag materiaalrisico en/of verlaagde kans op vezelvrijgave |

| Gebondenheid | Categorie 1: hechtgebonden in oorsprong |
| Asbestsoort (vezeltype) | Amfibool aanwezig, uitgezonderd crocidoliet |
| Afschermingsgraad van het gehele materiaal | Geheel of deels vrij aan de buitenlucht |
| Toestand van het materiaal | Licht beschadigd, licht verweerd. Intact calciumsilicaatmateriaal of categorie III 'gebondenheid' |

- Zorg voor een veilig beheer. Vermijd het beschadigen van het asbestmateriaal. Controleer de toestand jaarlijks op wijzigingen.
- Voer bijkomende staalname(s) uit.

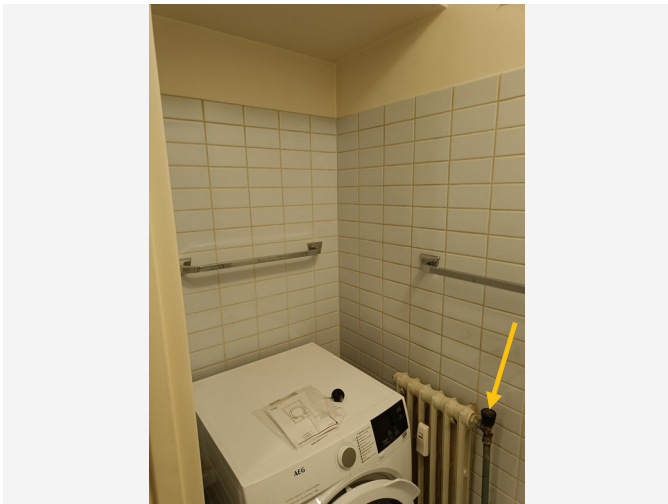
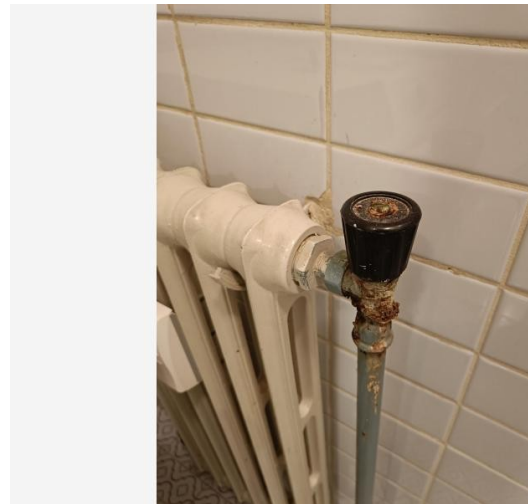
Het asbestmateriaal valt onder de mijlpaal van 2040.

Zorgvuldig beheren

| Eindbeoordeling materiaalarisico | Laag materiaalarisico en/of verlaagde kans op vezelvrijgave |

| Gebondenheid | Categorie 1: hechtgebonden in oorsprong |
| Asbestsoort (vezeltype) | Crocidoliet aanwezig |
| Toestand van het materiaal | Onbeschadigd, niet verweerd |

| Beschrijving | Bakeliet radiatorknoppen |

- Zorg voor een veilig beheer. Vermijd het beschadigen van het asbestmateriaal. Controleer de toestand jaarlijks op wijzigingen.
- Voer bijkomende staalname(s) uit.

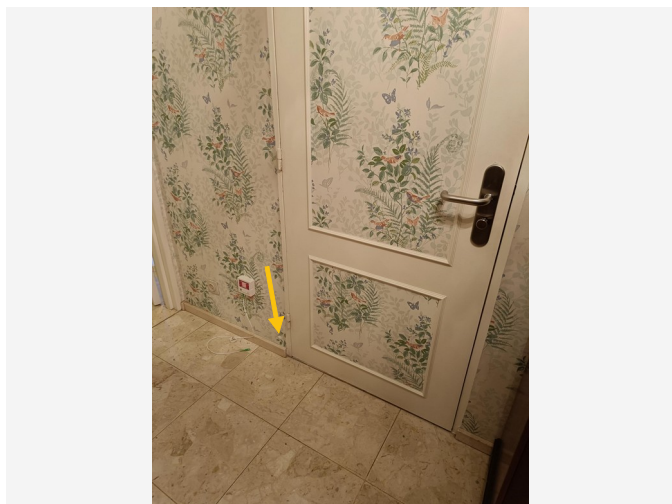
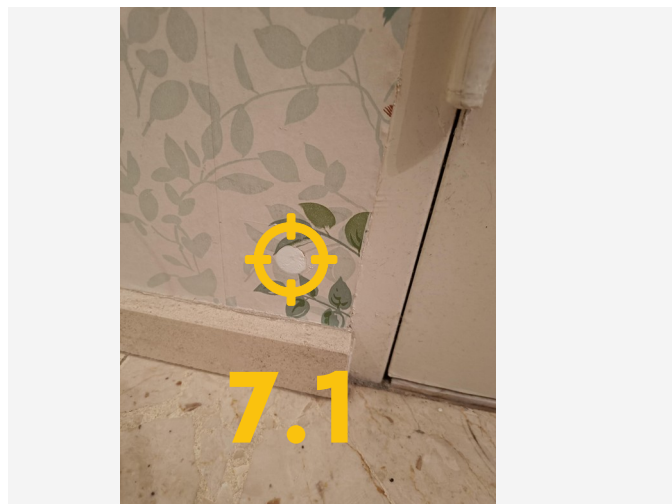
## Fiche 7: Pleisterwerk muren

Geen asbest

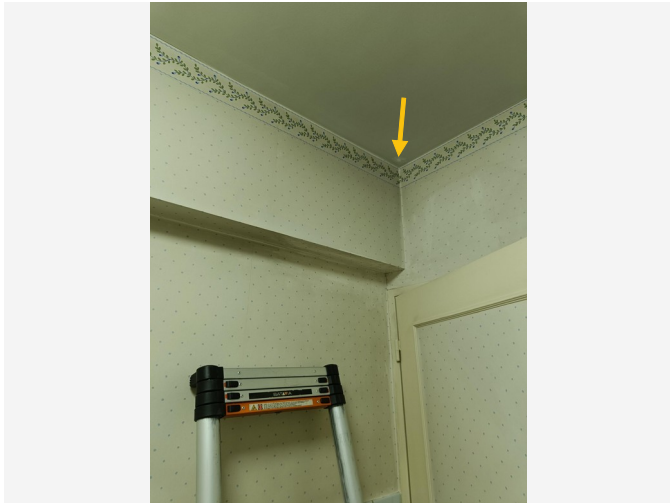
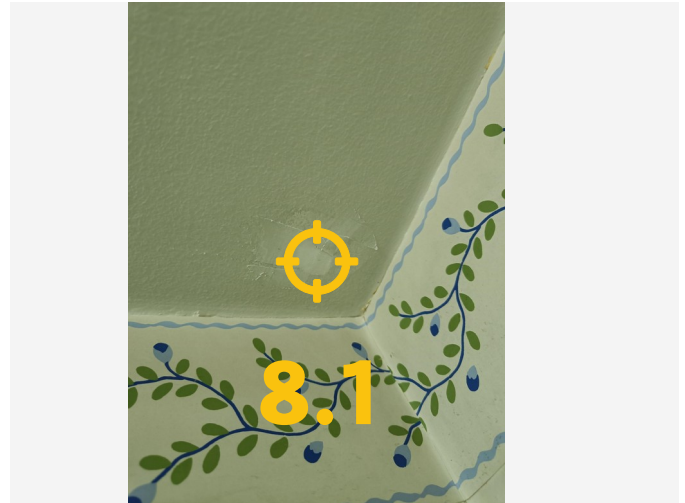
## Fiche 8: Pleisterwerk plafonds

Geen asbest

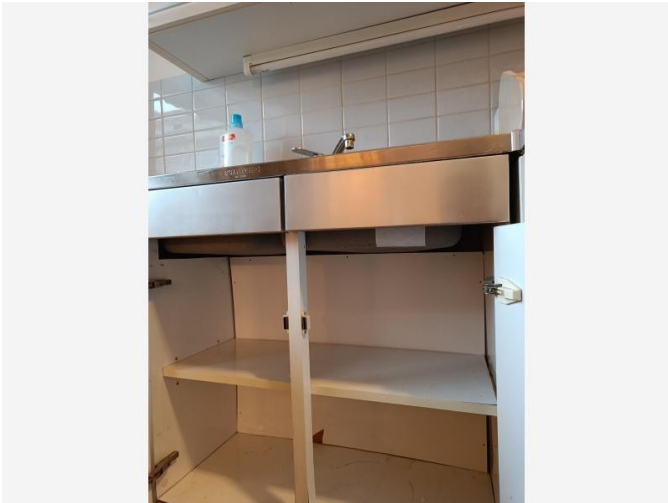
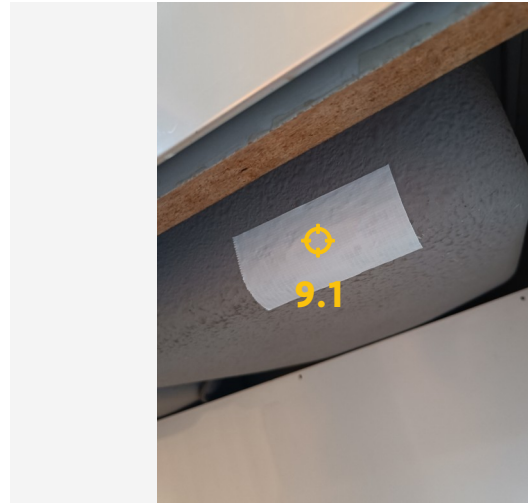
## Fiche 9: Coating spoelbak keuken

Geen asbest
