Asbestinventarisatetest

Jozef Simonsstraat 13, 2340 Beerse

Attestnummer : 20260220-000217.000

Uitgegeven op : 20.02.2026

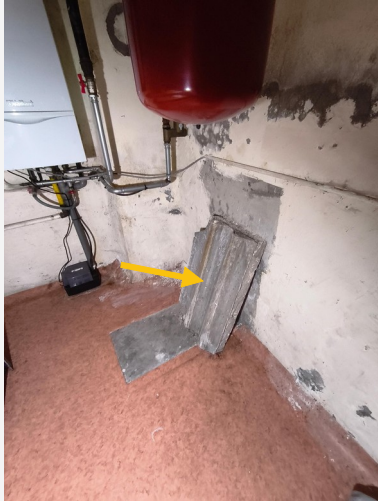
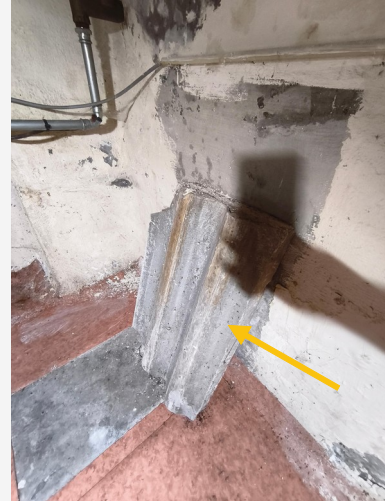
Dringend verwijderen

Beschrijving	Asbestcement afval kelder (golfplaat)
Type afvalstof	Betreft stock-voorraad of gedemonteerde asbestmaterialen
Aanwezige resten	Geen resten aanwezig
Omgeving	Binnen
Primaire drager	Schuin dak
Asbestmaterialen	<ul style="list-style-type: none">• Dak- en gevelbekleding - Golfplaat
Bindmiddel van asbestmateriaal	Cement
Gebondenheid op basis van bindmiddel	Hecht
Hoeveelheid (gewicht - aantal)	<ul style="list-style-type: none">• 10,00 kg - 1 stuk
Totaal gewicht	10,00 kg
Eenvoudig bereikbaar	Ja
Identificatiemethode	De asbestdeskundige beoordeelt het materiaal als asbestverdacht en dus asbesthoudend, en dit zonder monstername.
Opmerking	De vermelde hoeveelheid betreft een beredeneerde raming. Er worden geen rechten verleend aan deze hoeveelheid.

- Verwijder het asbestafval.
- Voer bijkomende staalname(s) uit.

- Eenvoudige handelingen: mag via doe-het-zelf of door werknemer(s) met opleidingsattest eenvoudige handelingen
EH via doe-het zelf.

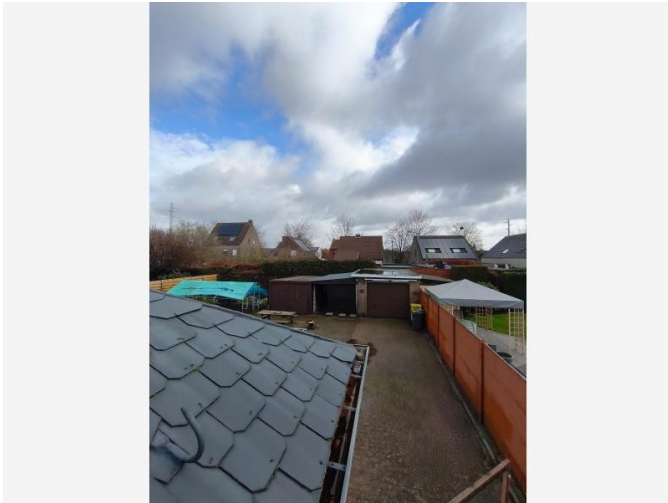
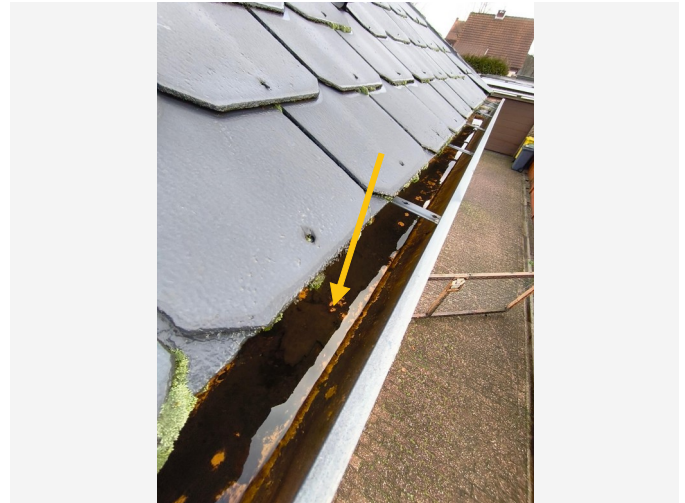
Dringend verwijderen

Beschrijving	Slib/sediment dakgoot
Type afvalstof	Betreft resten (contaminatie) van verwerking of beschadiging
Type resten (contaminatie)	<ul style="list-style-type: none">• Stof, deeltjes < 4 mm, flinters, gruis (vermengd in materiaal)
Besmette materialen	<ul style="list-style-type: none">• Organisch materiaal (mos, mest, vegetatie, ...)
Bron van de resten	Dakleien (zie bronfiche)
Omgeving	Buiten
Primaire drager	Infrastructuur hemelwater (opvang en afvoer)
Gebondenheid resten	Niet hecht
Hoeveelheid (gewicht - aantal)	<ul style="list-style-type: none">• 9,99 kg - 1 stuk
Totaal gewicht	9,99 kg
Eenvoudig bereikbaar	Ja
Identificatiemethode	De asbestdeskundige gebruikt een bestaande laboanalyse als bewijsdocument met bevestiging door vaststelling en expertise.
Opmerking	<p>De vermelde oppervlaktes, diktes, gewichten en volumes betreffen een beredeneerde raming. Er worden geen rechten verleend aan deze oppervlaktes/diktes/volumes.</p> <p>Hemelwater dat afspoelt van asbestcement daken of gevels kan asbestdeeltjes bevatten.</p>

- Verwijder het asbestafval.
- Voer bijkomende staalname(s) uit.

- Eenvoudige handelingen: mag via doe-het-zelf of door werknemer(s) met opleidingsattest eenvoudige handelingen
Reinig de dakgoten om asbesthoudend sediment of slib te verwijderen.

Voor verwijdering het slib extra bevochtigen of fixeren om stof te voorkomen , niet breken om stof te beperken .

Schep het mos in dubbel plastic zak , sluit dit luchtdicht af , en breng dit naar een erkend verwerker . Slib behoort tot niet hechtgebonden afval.

Reinig de dakgoot en het gebruikt materiaal met overvloedig water.

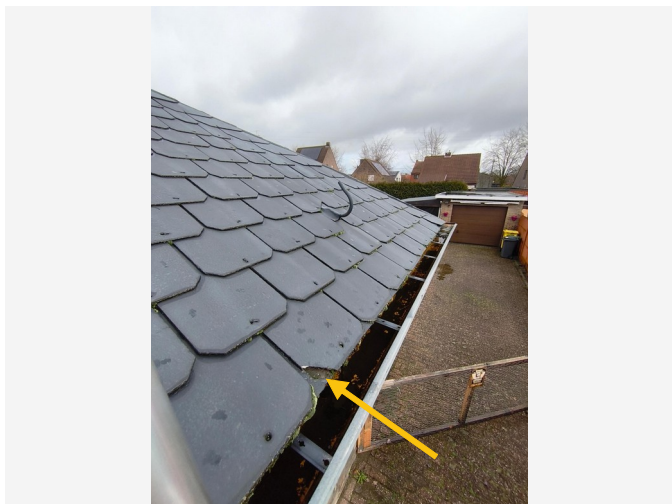
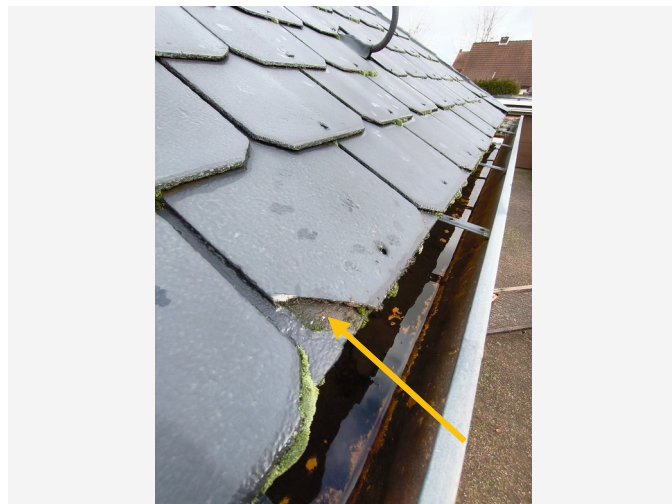
Verwijderen

Eindbeoordeling materiaalrisico	Verhoogd materiaalrisico en/of verhoogde kans op vezelvrijgave
---------------------------------	--

Gebondenheid	Categorie 1: hechtgebonden in oorsprong
Asbestsoort (vezeltype)	Crocidoliet aanwezig
Asbestconcentratie	Laag (< 50%)
Afschermingsgraad van het gehele materiaal	Geheel of deels vrij aan de buitenlucht
Toestand van het materiaal	Matig beschadigd, matig verweerd

#	Type	Referentie	Resultaat
3.1	Puntmonster	5	Crocidoliet, Chrysotiel

Beschrijving	Dakleien (met staalname)
Omgeving	Buiten
Primaire drager	Schuin dak
Asbestmateriaal	Dak- en gevelbekleding - Lei, shingle
Bindmiddel van asbestmateriaal	Cement
Gebondenheid op basis van bindmiddel	Hecht
Hoeveelheid (oppervlakte - aantal)	<ul style="list-style-type: none">• 220,00 m² - 1 stuk
Totale oppervlakte	220,00 m ²
Eenvoudig bereikbaar	Ja
Bevestigingswijze	<ul style="list-style-type: none">• Geklemd• Genageld, geniet
Identificatiemethode	Een monstername door de asbestdeskundige met laboanalyse door een asbestlabo.
Destructieve handeling voor identificatie	Nee
Opmerking	<p>Er werd een staal genomen aan een uitstekend stuk waardoor de waterdichtheid van de dakbedekking niet in het gedrang komt.</p> <p>De vermelde oppervlaktes, diktes en volumes betreffen een beredeneerde schatting. Er worden geen rechten verleend aan deze oppervlaktes/diktes/volumes.</p>

- Verwijder dit asbestmateriaal zo snel mogelijk. Volg de toestand goed op.
- Hemelwater dat afspoelt van asbestcement daken of gevels kan asbestdeeltjes bevatten. Gebruik het enkel voor gesloten circuits (bv. spoelen toiletten). Reinig na het vervangen van het dak of de gevel de dakgoten en regenwaterput of -ton om asbesthoudend sediment of slib te verwijderen

- Eenvoudige handelingen: mag via doe-het-zelf of door werknemer(s) met opleidingsattest eenvoudige handelingen
EH via doe-het zelf Standaard dragen van de nodige wegwerp beschermingsmiddelen FFP 3 masker , handschoenen en tyvec CAT III type 5-6 , afwasbaar schoeisel Indien mogelijk de ondervloer afdekken , leien voorzichtig verwijderen, extra fixeren, niet breken , niet gooien, onmiddellijk verpakken of voorzichtig in container met asbest bag plaatsen. Voldoende benevelen/bevochtigen tijdens de duur van de werken. Gebruik geen stortkokers. Voor hechtgebonden toepassingen: Bij verwijdering door doe-het-zelf moet men dit afval dubbel en luchtdicht verpakt aandienen bij het gemeentelijk recyclagepark. Men raadpleegt best op voorhand de voorwaarden van het recyclagepark. Indien leien in slechte staat zijn en kans bestaat op breken : Eenvoudige handeling opgeleid personeel , alle werknemer(s) moeten wel beschikken over een opleidingsattest eenvoudige handelingen 8u Zie ook link Zie <https://ovam.vlaanderen.be/wie-mag-wat->

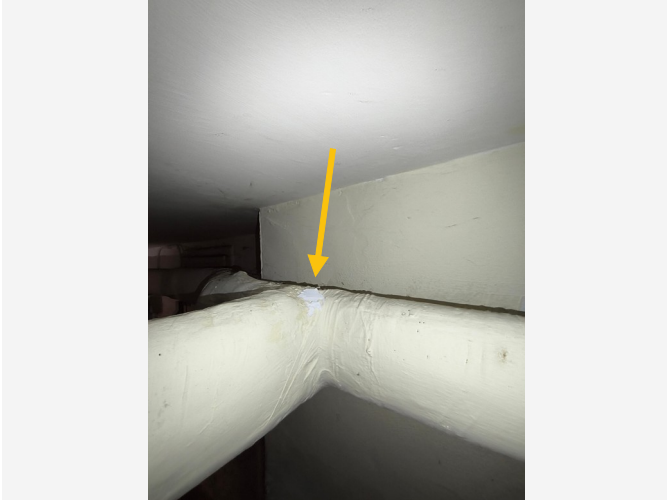
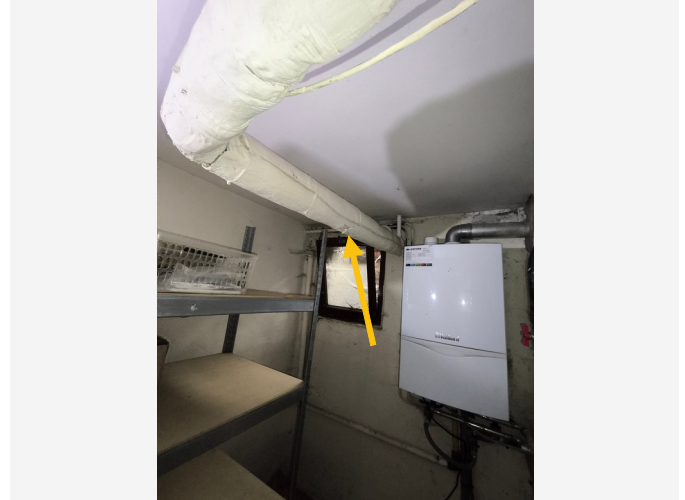
Fiche 4: Leidingisolatie: verdacht bocht/recht (staalname)

Verwijderen

Eindbeoordeling materiaalrisico	Verhoogd materiaalrisico en/of verhoogde kans op vezelvrijgave
---------------------------------	--

Gebondenheid	Categorie 2: niet-hechtgebonden met matrix
Asbestsoort (vezeltype)	Amfibool aanwezig, uitgezonderd crocidoliet
Asbestconcentratie	Hoog ($\geq 50\%$)
Afschermingsgraad van het gehele materiaal	Geheel of deels (ook) vrij aan de binnenlucht
Toestand van het materiaal	Licht beschadigd, licht verweerd. Intact calciumsilicaatmateriaal of categorie III 'gebondenheid'

#	Type	Referentie	Resultaat
4.1	Mengmonster	6	Amosiet, Chrysotiel
4.2	Mengmonster	7	Amosiet, Chrysotiel

Beschrijving	Leidingisolatie: verdacht bocht/recht (staalname)
Omgeving	Binnen
Primaire drager	HVAC infrastructuur en uitrusting
Asbestmateriaal	In-situ afwerkingslagen - Thermische isolatie
Bindmiddel van asbestmateriaal	Gips - kalk
Gebondenheid op basis van bindmiddel	Niet-hechtgebonden
Hoeveelheid (lengte - omtrek - dikte - aantal)	<ul style="list-style-type: none">• 16,00 m - 20,00 cm - 2,00 cm - 1 stuk
Totaal volume	0,064 m ³
Eenvoudig bereikbaar	Ja
Bevestigingswijze	<ul style="list-style-type: none">• Verlijmd, ingegoten, versmeerd
Identificatiemethode	Een monstername door de asbestdeskundige met laboanalyse door een asbestlabo.
Destructieve handeling voor identificatie	Nee
Opmerking	<p>De vermelde lengtes, omtrekken en diktes betreffen een bereedeneerde schatting. Er worden geen rechten verleend aan deze lengtes, omtrekken en diktes . De dikte is een schatting die voorkomt uit de monsterplaatsen en is daarom niet altijd representatief.</p> <p>Er werden mengmonsters genomen volgens de richtlijnen van het inspectieprotocol.</p> <p>Er kunnen bijkomende stalen genomen worden om bepaalde zones uit te sluiten.</p>

- Scherm in afwachting van verwijdering het asbestmateriaal af van luchtstromingen en verstoring: bijvoorbeeld door het te verpakken, te fixeren, af te dekken, signalisatie - afbakening aan te brengen, ...
- Verwijder dit asbestmateriaal zo snel mogelijk. Volg de toestand goed op.

- Hermetische zone (erkend asbestverwijderaar)
Toepassing mag niet door doe-het-zelf of opgeleid aannemer 8 basis asbest verwijderd worden! HZ Erkend asbestverwijderaar : Gipsisolatie wordt losgesneden van dragermateriaal (leiding), asbesthoudend gips zal gemakkelijk verbrossen en is losgebonden. Om geen asbestvezels te verspreiden naar de omgeving, dient dit in hermetische zone verwijderd te worden. Verzamel best zoveel mogelijk bewijsdocumenten na verwijdering voor een actualisatie van uw attest (facturen, stortingsbewijs en foto's). Asbest insluiten mag niet tenzij dit in afwachting van verwijdering nodig is om het risico te verlagen of om het veilig te beheren (tijdelijk afdekken) Zie ook link Zie <https://ovam.vlaanderen.be/wie-mag-wat-verwijderen>
<https://ovam.vlaanderen.be/voorzorgsmaatregelen-bij-asbestverwijdering>
<https://ovam.vlaanderen.be/asbestafval-afvoeren> Zie ook wetgevend kader (website van de OVAM en CODEX boek VI titel 3). <http://werk.belgie.be/sites/default/files/content/documents/Welzijn%20op%20het>

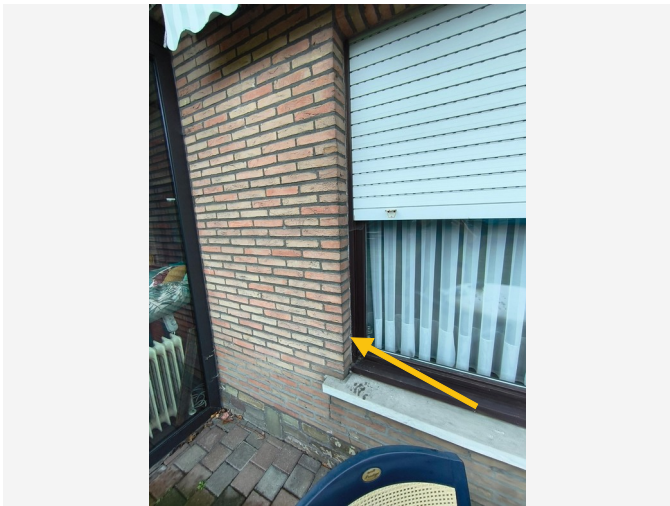
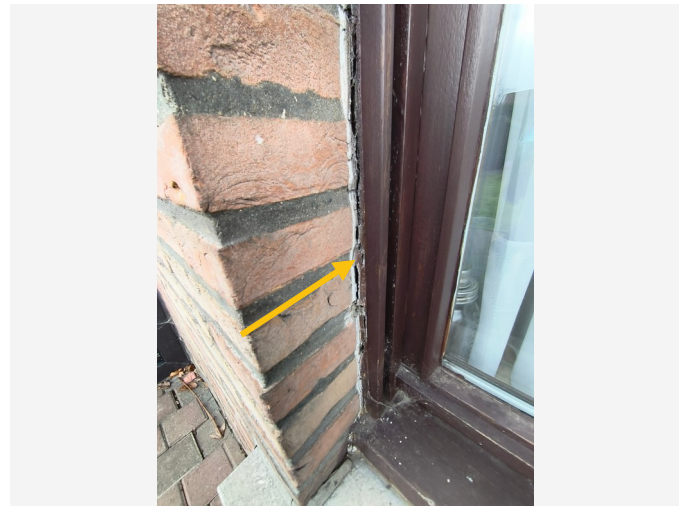
Zorgvuldig beheren

Beschrijving	Kit kozijn-muur (met staalname)
Omgeving	Buiten
Primaire drager	Wandopening verticaal (raam, deur, ...)
Asbestmateriaal	In-situ afwerkingslagen - Pasta, stopverf, voegsel, stopsel, vulsel, mastiek, kitten, ...
Bindmiddel van asbestmateriaal	Kitten, mastiek, pasta
Gebondenheid op basis van bindmiddel	Hecht
Hoeveelheid (gewicht - aantal)	<ul style="list-style-type: none">• 5,00 kg - 1 stuk
Totaal gewicht	5,00 kg
Eenvoudig bereikbaar	Ja
Bevestigingswijze	<ul style="list-style-type: none">• Verlijmd, ingegoten, versmeerd
Identificatiemethode	Een monstername door de asbestdeskundige met laboanalyse door een asbestlabo.
Destructieve handeling voor identificatie	Nee
Opmerking	Het gewicht is een bereedeneerde schatting. Er worden geen rechten verleend aan deze oppervlaktes. De dikte is een schatting die voorkomt uit de monsterplaatsen en is daarom niet altijd representatief

- Zorg voor een veilig beheer. Vermijd het beschadigen van het asbestmateriaal. Controleer de toestand jaarlijks op wijzigingen.

- Eenvoudige handelingen: mag via doe-het-zelf of door werknemer(s) met opleidingsattest eenvoudige handelingen
aluminium raam:

Wordt sterk afgeraden deze toepassing via doe-het-zelf te verwijderen omwille van reële kans op vezelvrijgave. verwijdering doe het zelf en EH opgeleid personeel : De toepassing extra fixeren en losbeitelen
Standaard dragen van de nodige wegwerp beschermingsmiddelen FFP 3 masker , handschoenen en tyvec
CAT III type 5-6 , afspoelbaar schoeisel

De toepassing extra fixeren en losbeitelen , verpakken in dubbel plastic afvalzakken , luchtdicht afsluiten en afvoeren naar een plaatselijk containerpark als asbesthoudend afval Voor hechtgebonden toepassingen: Bij verwijdering door doe-het-zelf moet men dit afval dubbel en luchtdicht verpakt aandienen bij het gemeentelijk recyclagepark. Men raadpleegt best op voorhand de voorwaarden van het recyclagepark.

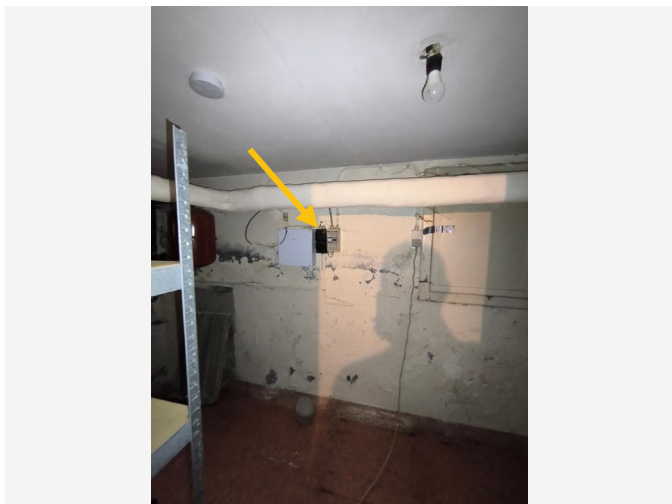
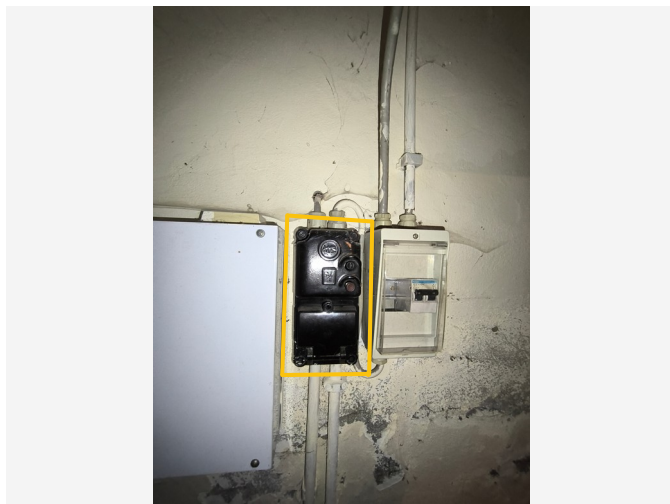
Beschrijving	Bakeliet toepassingen kelder
Omgeving	Binnen
Primaire drager	Communicatie en elektrische infrastructuur en uitrusting
Asbestmateriaal	Plaat, paneel, tablet - Type Bakeliet
Bindmiddel van asbestmateriaal	Kunststof of -hars
Gebondenheid op basis van bindmiddel	Hecht
Hoeveelheid (oppervlakte - dikte - aantal)	• 0,02 m ² - 1,00 cm - 1 stuk
Totaal volume	< 0,001 m ³
Eenvoudig bereikbaar	Ja
Bevestigingswijze	• Geschroefd
Identificatiemethode	De asbestdeskundige beoordeelt het materiaal als asbestverdacht en dus asbesthoudend, en dit zonder monstername. Motivatie: De monstername brengt andere schade aan dan schade die inherent is aan de monstername.
Destructieve handeling voor identificatie	Nee
Opmerking	Het is moeilijk te bepalen of de bakeliettoepassingen in de woning ook effectief asbesthoudend zijn (het kan ook gaan om de asbestvrije variant). Er werd geen monster genomen ovw beschadiging aan een elektrisch gerelateerde toepassing, extra controle bij verwijdering van het verdacht materiaal.

- Eenvoudige handelingen: mag via doe-het-zelf of door werknemer(s) met opleidingsattest eenvoudige handelingen
Schakelaars, stopcontacten en andere gelijkaardige toepassingen kunnen eenvoudig losgeschroefd worden --> EH doe-het-zelf. Afgesloten of verzegelde kast --> EH opgeleid techniek personeel 8u basisopleiding asbest. Voor elektrische infrastructuur en uitrusting dient u vooraleer men deze toepassing gaat bevochtigen de elektriciteit af te sluiten (zoniet elektrocutie-/brandgevaar). standaard dragen van de nodige wegwerp beschermingsmiddelen FFP 3 masker , handschoenen en tyvec CAT III type 5-6 , afspoelbaar schoeisel Losschroeven en dubbel verpakken in plastic , sluit luchtdicht af en breng dit als hechtgebonden afval naar een plaatselijk containerpark. Voor hechtgebonden toepassingen: Bij verwijdering door doe-het-zelf moet men dit afval dubbel en luchtdicht verpakt aandienen bij het gemeentelijk recyclagepark. Men raadpleegt best op voorhand de voorwaarden van het recyclagepark.

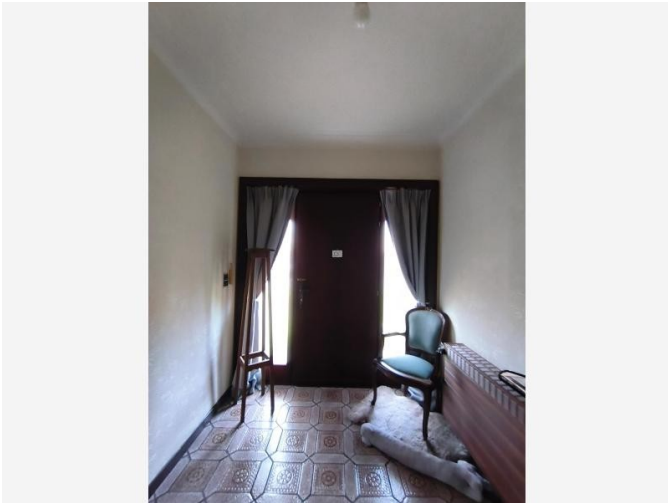
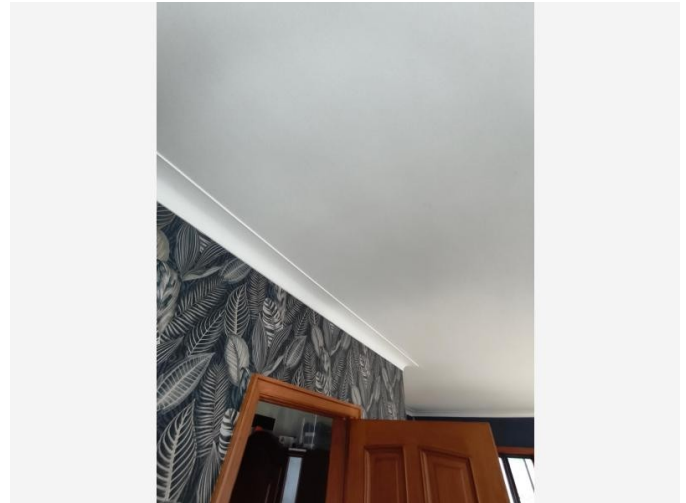
Fiche 12: Sierlijsten (pleisterwerk)

Geen asbest

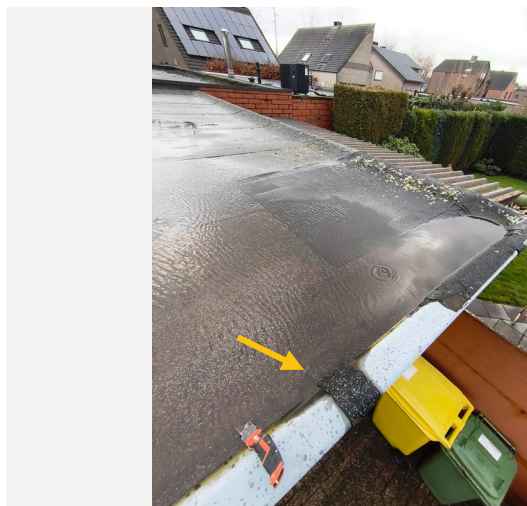
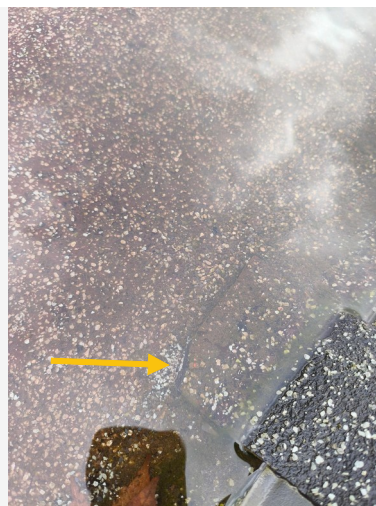
Fiche 13: Roofing garage 1 (met staalname)

Geen asbest

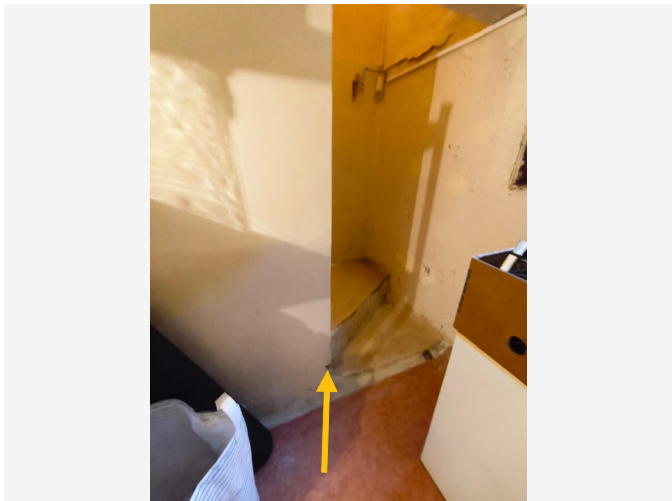
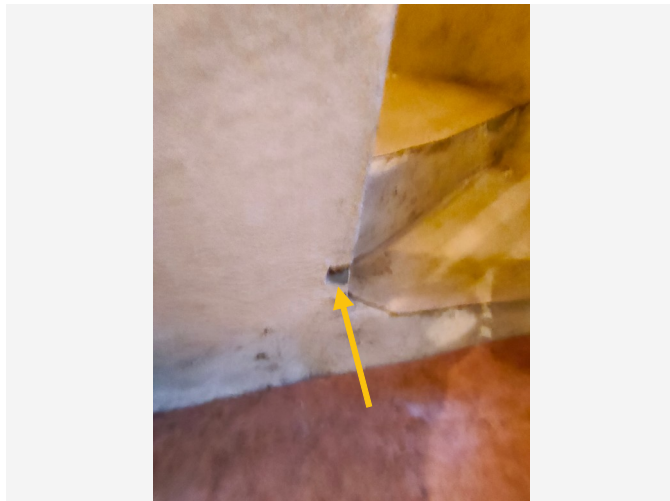
Fiche 14: Cementering binnentoepassing (met staalname)

Geen asbest

Beschrijving	Cementering binnentoepassing (met staalname)
Omgeving	Binnen
Primaire drager	Binnenwand
Bindmiddel van materiaal	Cement
Gebondenheid op basis van bindmiddel	Hecht
Hoeveelheid (gewicht - aantal)	<ul style="list-style-type: none">• 500,00 kg - 1 stuk
Totaal gewicht	500,00 kg
Identificatiemethode	Een monstername door de asbestdeskundige met laboanalyse door een asbestlabo.
Destructieve handeling voor identificatie	Nee
Opmerking	<p>De vermelde oppervlaktes en volumes betreffen een beredeneerde schatting. Er worden geen rechten verleend aan deze oppervlaktes/volumes. De dikte is een schatting die voorkomt uit de monsterplaatsen en is daarom niet altijd representatief.</p> <p>(staal genomen van twee plaatsen)</p>

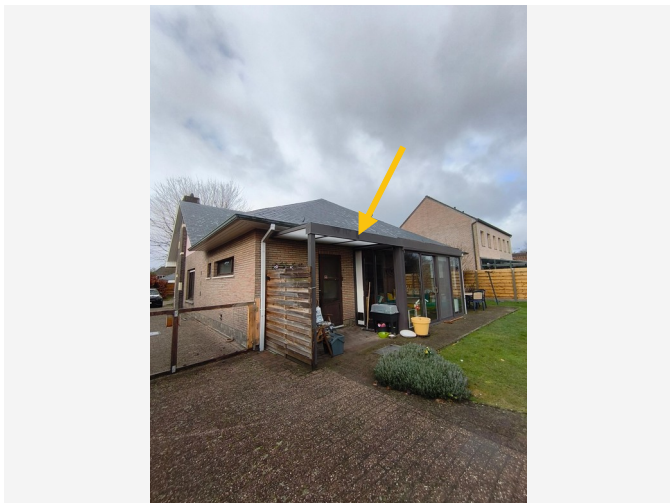
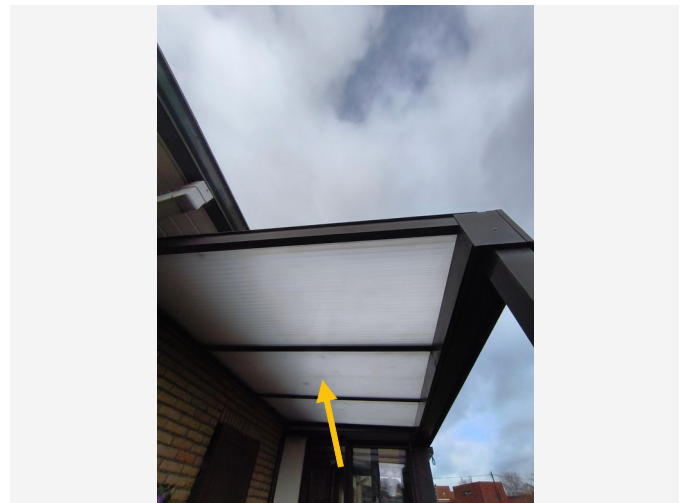
Beschrijving	Notitie	Terug te vinden op plannen
Fiche 16: Pvc afdak	Het hellend dak van het afdak en de veranda is vervaardigd uit pvc en is niet-asbestverdacht.	Plan 1.6: Overzicht Plan 1.7: Gelijkvloers
Fiche 17: CV Ketel	De CV ketel werd gecontroleerd en is niet asbest verdacht geen risico bouwjaar.	Plan 1.4: Kelderverdieping
