Asbestinventarisatetest

Guldenvliesstraat 32, 2600 Antwerpen

Attestnummer : 20250318-000364.000

Uitgegeven op : 18.03.2025

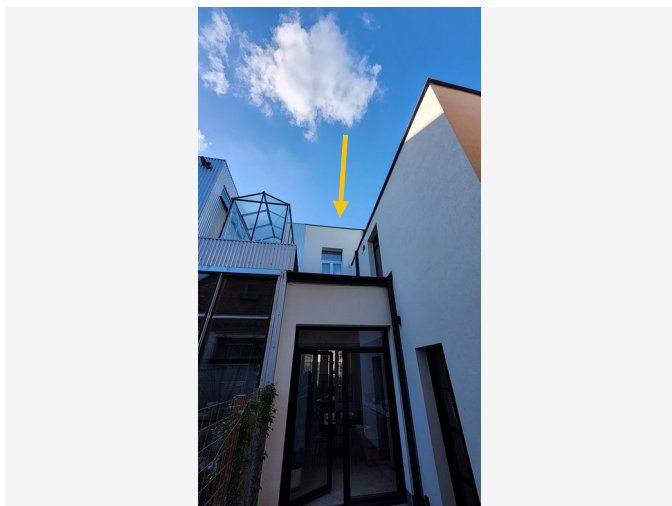
Situeringfoto

Permanente beperking

Reden: Het te onderzoeken materiaal situeert zich hoger dan 3,50 m te rekenen vanaf een veilige ondergrond

Uitleg van de asbestdeskundige: Het hoofddak bevondt zich hoger dan 3.5m vanaf een veilige ondergrond.

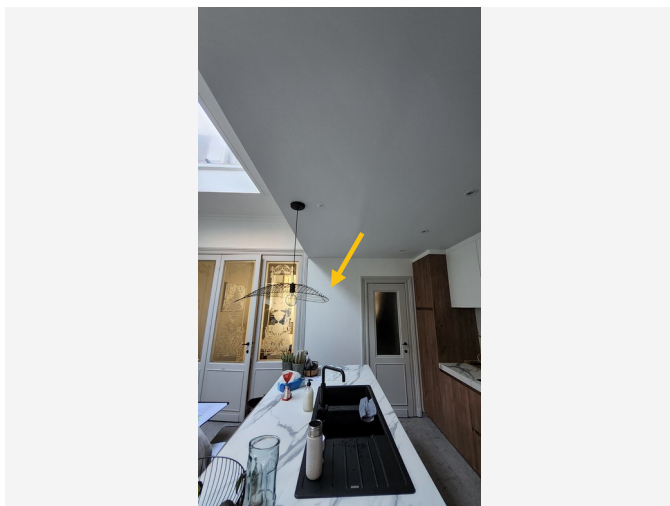
Vrije foto

Het pleisterwerk aan de muren werd bij de totaalrenovatie volledig verwijderd, dit tot op casco. andere muren zijn opgetrokken met gyproc. Waar wel nog pleisterwerk aanwezig zou zijn, werd gyproc voorgezet. Deze is niet meer zichtbaar.

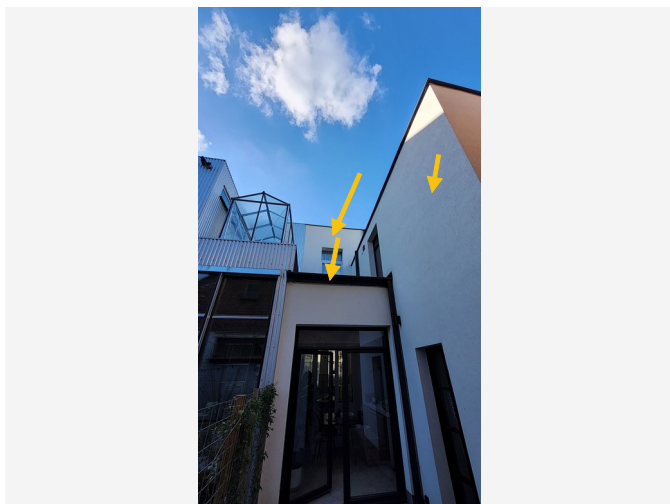
Vrije foto

De crepi werd geplaatst in 2019.

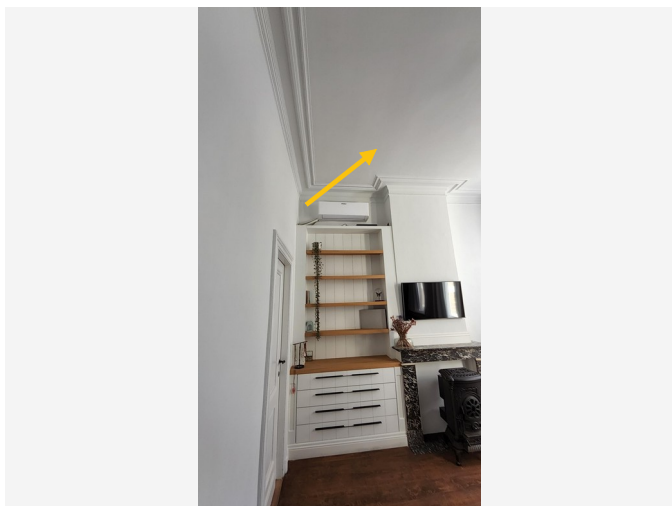
Vrije foto

Er werd geen verdacht pleisterwerk vastgesteld op het plafond. Grote delen van het plafond zijn in gyproc opgetrokken. Delen waar wel nog pleisterwerk was, is met foto's aangetoond dat deze tijdens de totaalverbouwing tot casco gestript werden

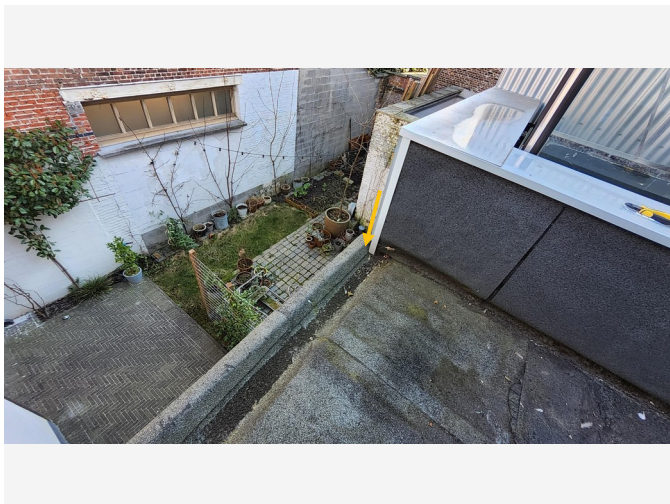
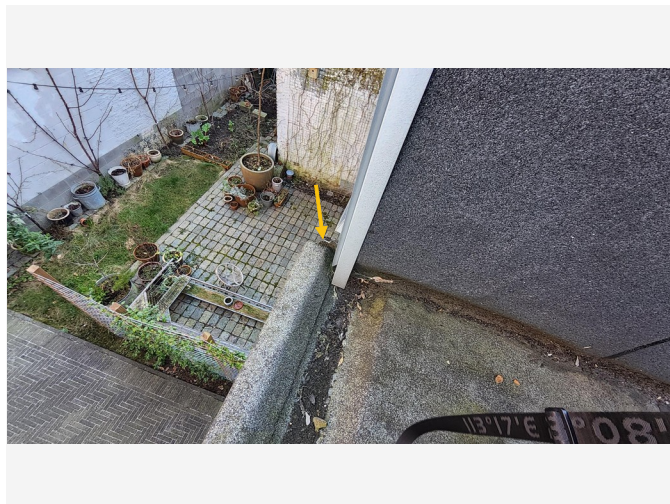
Geen asbest

#	Type	Referentie	Resultaat
5.1	Puntmonster	14/3/25-A1	Geen asbest

Beschrijving	Roofing plat dak (staalnummer +hoeveelheid)
Omgeving	Buiten
Primaire drager	Plat dak
Bindmiddel van materiaal	Bitumen (roofing, teer, asfalt)
Gebondenheid op basis van bindmiddel	Hecht
Hoeveelheid (oppervlakte - aantal)	• 80,00 m ² - 1 stuk
Totale oppervlakte	80,00 m ²
Identificatiemethode	Vaststelling met monstername
Destructieve handeling voor identificatie	Nee
Opmerking	Deze oppervlakte, volumes en gewichten zijn niet gemeten, maar geschat op basis van een benadering van de aanwezige roofing (de opgegeven hoeveelheden mogen niet gebruikt worden als maatstaf voor heffingen). Om gevolgschade en lekkages te voorkomen en niet destructief te werk te gaan, is alleen de toplaag bemonsterd. We kunnen geen uitspraak doen over de onderliggende lagen. Bij renovatie of sloop dient er een destructief onderzoek uitgevoerd te worden van de roofing.

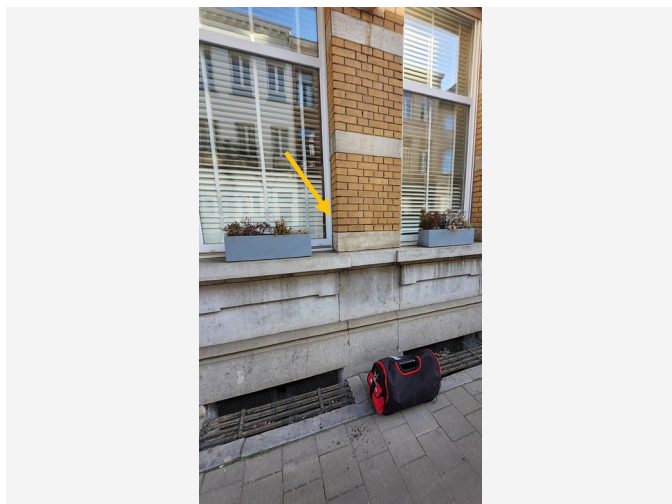
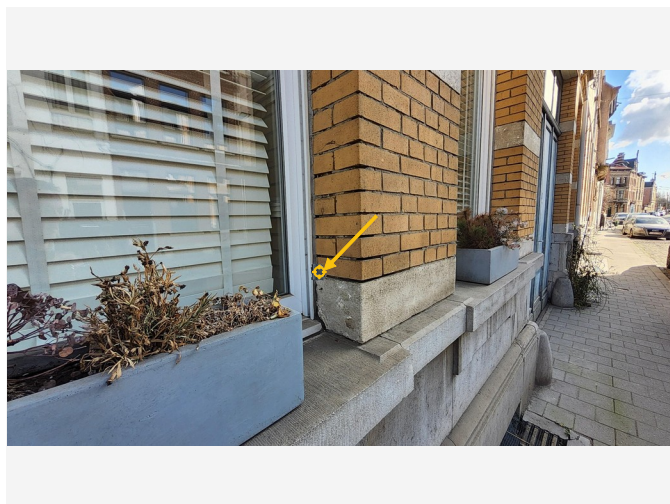
Geen asbest

#	Type	Referentie	Resultaat
6.1	Puntmonster	14/3/25-A2	Geen asbest

Beschrijving	Mastiek tussen muur en profiel
Omgeving	Buiten
Primaire drager	Wandopening verticaal (raam, deur, ...)
Bindmiddel van materiaal	Kitten, mastiek, pasta
Gebondenheid op basis van bindmiddel	Hecht
Hoeveelheid (gewicht - aantal)	<ul style="list-style-type: none">• 3,00 kg - 1 stuk
Totaal gewicht	3,00 kg
Identificatiemethode	Vaststelling met monstername
Destructieve handeling voor identificatie	Nee
