# Asbestinventarisatetest

Veldstraat 29, 2381 Ravels

Attestnummer : 20240328-000098.002

**Niet-asbestveilig**

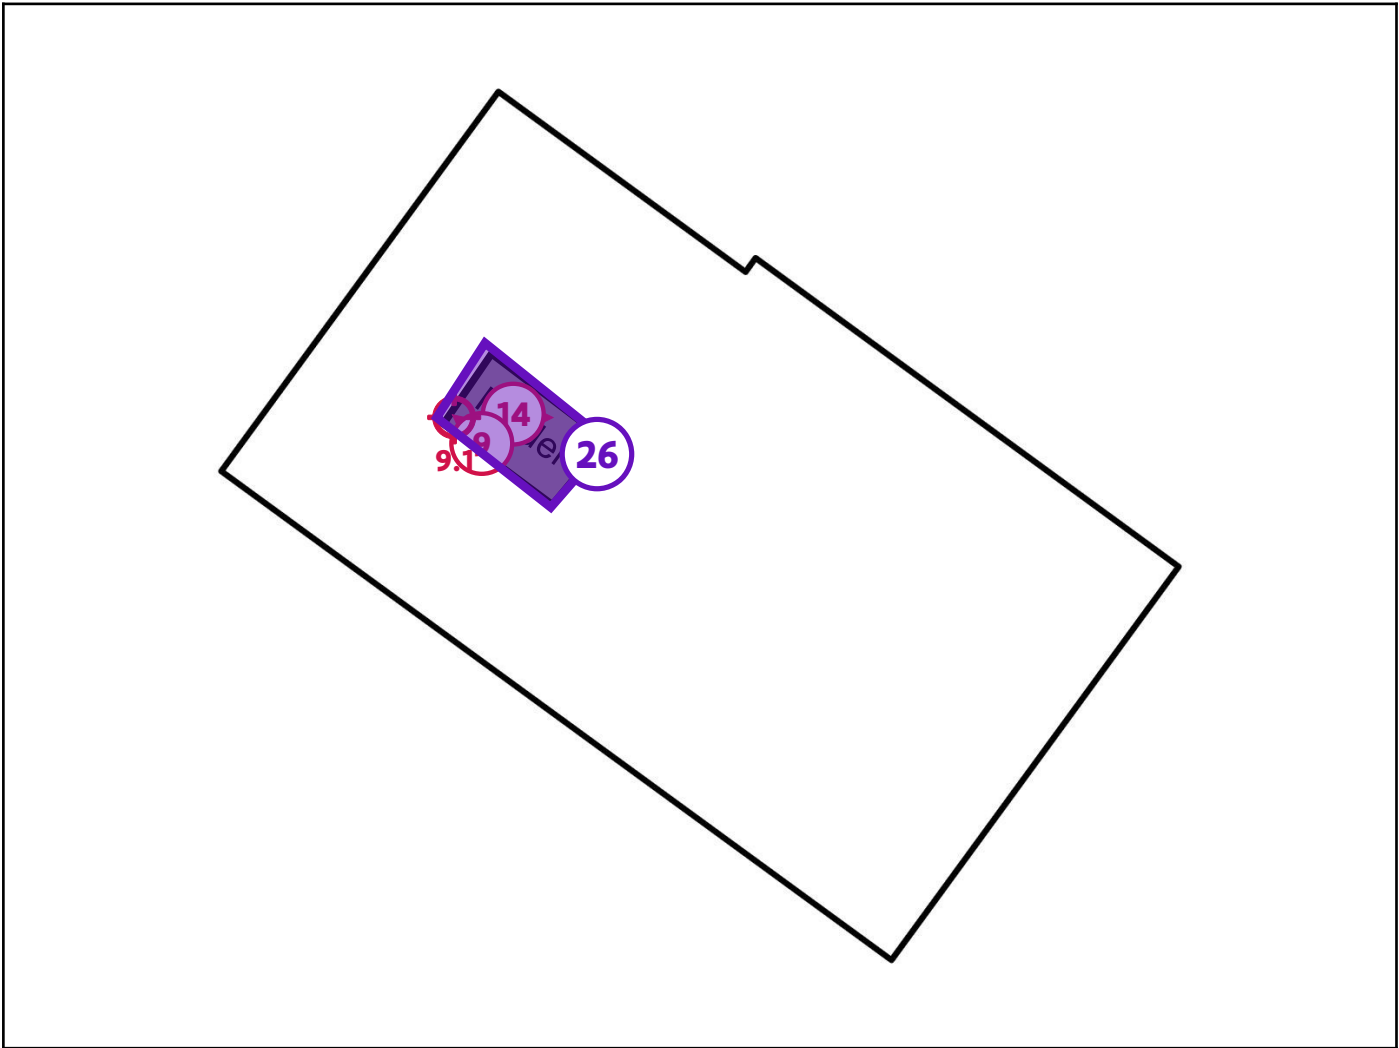
# Plan 1.1: De kelder van de woning

| Beschrijving | Type | Actie |
|---|---|---|
| 9. Vloerzeil aan kelder woning | Asbestmateriaal | Dringend verwijderen |
| 14. Restanten vloerzeil in kelder woning | Asbestmateriaal | Dringend verwijderen |
| 26. Kelder volledig onder water van woning | Beperking | - |

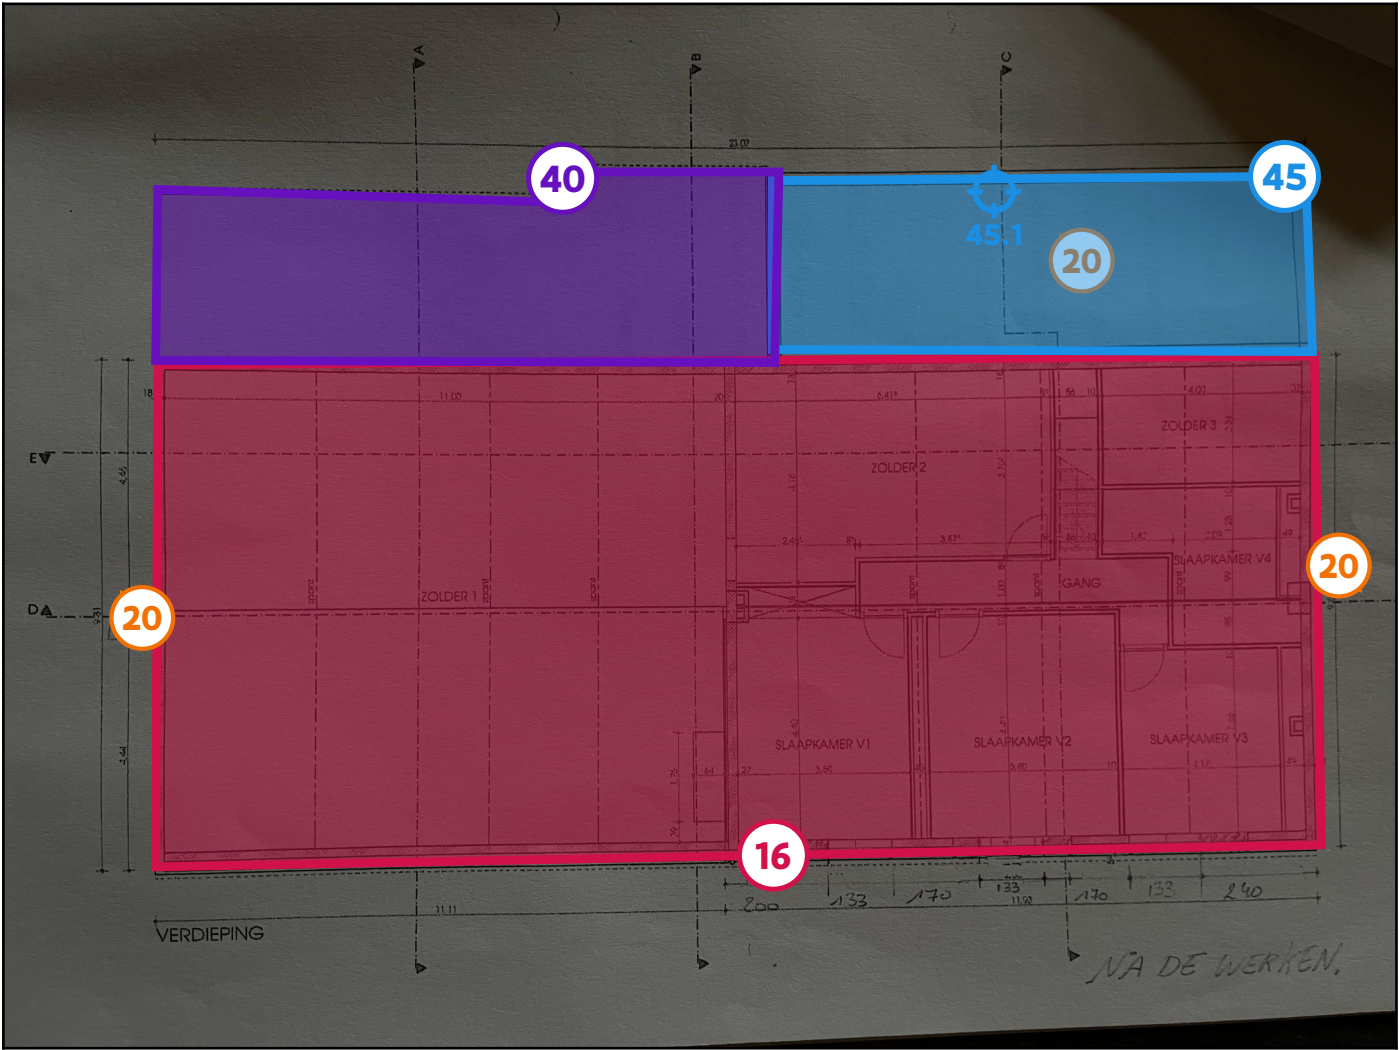
# Plan 1.6: Daken woning

| Beschrijving | Type | Actie |
|---|---|---|
| 16. Onderdak Menuiserie woning hellend dak | Asbestmateriaal | Dringend maatregelen nemen |
| 20. Rookgaskanaal asbestcement van haard keuken | Asbestmateriaal | Verwijderen |

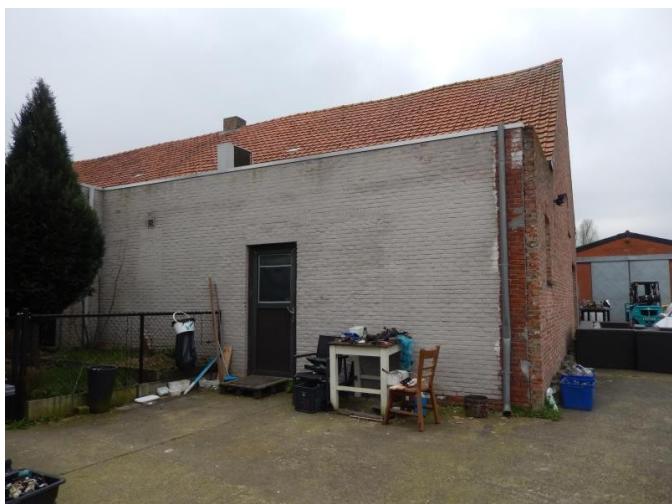
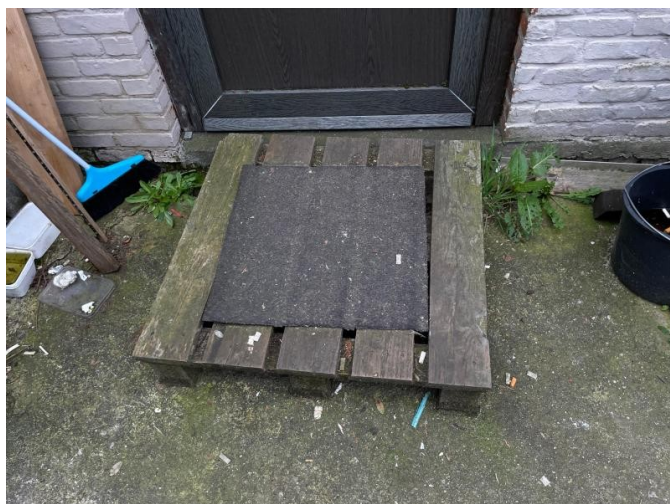
## Fiche 2: Afval roofing bij achterdeur berging woning

Asbestmateriaal - afvalstof

- Eenvoudige handelingen: mag via doe-het-zelf of door werknemer(s) met opleidingsattest eenvoudige handelingen  
Bevindt het asbest zich buiten uw woning of gebouw? Dan mag u de volgende toepassingen zelf wegnemen:  
hechtgebonden asbest dat niet beschadigd is;  
hechtgebonden asbest dat wel beschadigd is en waarbij er vrije asbestvezels zichtbaar zijn.  
Een beschadigde asbesttoepassing of asbest in slechte staat kan makkelijk verder breken of vergruizen. Er komen dan schadelijke asbestvezels vrij die ingeademd kunnen worden.  
U mag enkel beschadigd of verweerd asbest verwijderen indien:  
er niemand anders in de buurt is;

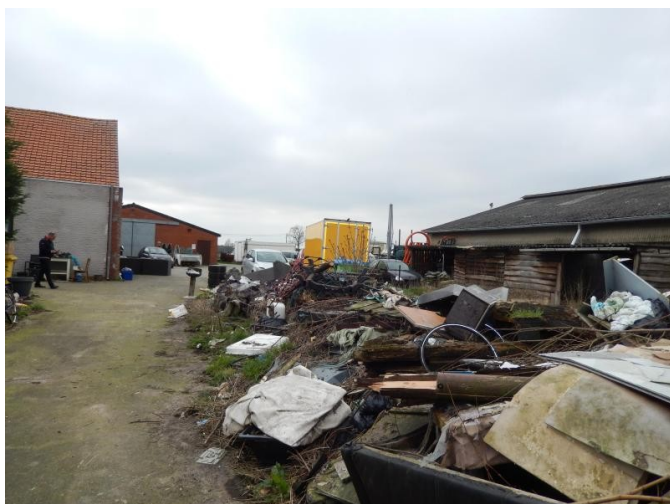
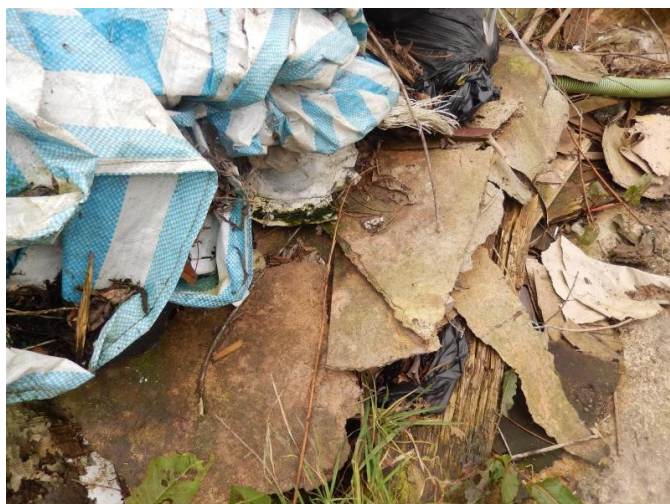
## Fiche 3: Gigantische berg afval tussen stal 1 en stal 2

Asbestmateriaal - afvalstof

Een beschadigde asbesttoepassing of asbest in slechte staat kan makkelijk verder breken of vergruizen. Er komen dan schadelijke asbestvezels vrij die ingeademd kunnen worden.

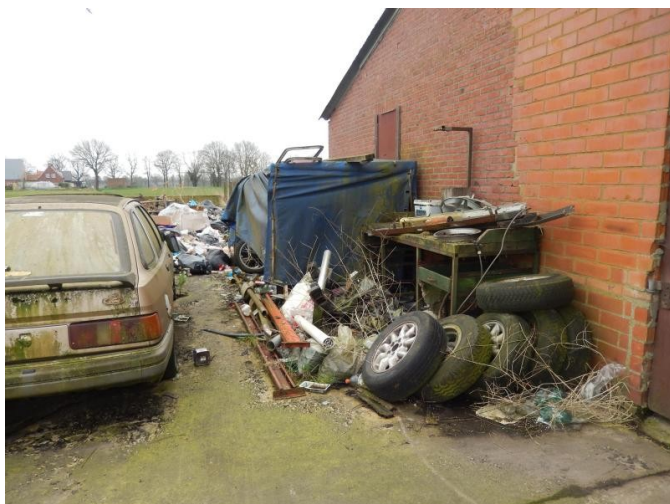
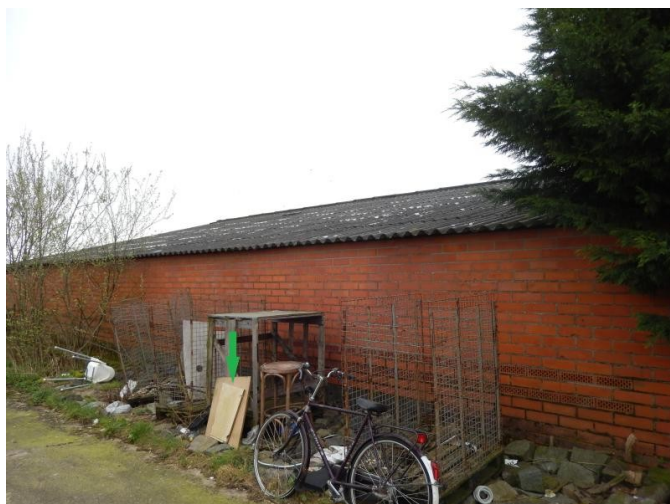
## Fiche 5: Afval vezelplaten AC en menuiserieplaten in en rondom stal 1

Asbestmateriaal – afvalstof

Een beschadigde asbesttoepassing of asbest in slechte staat kan makkelijk verder breken of vergruizen. Er komen dan schadelijke asbestvezels vrij die ingeademd kunnen worden.

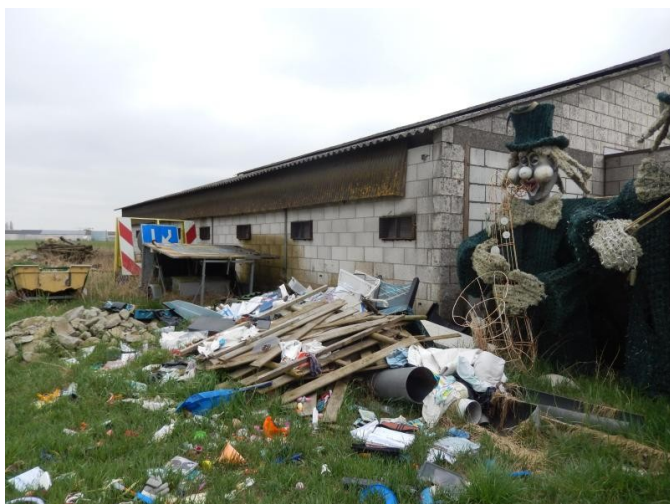
# Fiche 19: Golfplaten asbestcement aan buitenzijde stal 2

Asbestmateriaal

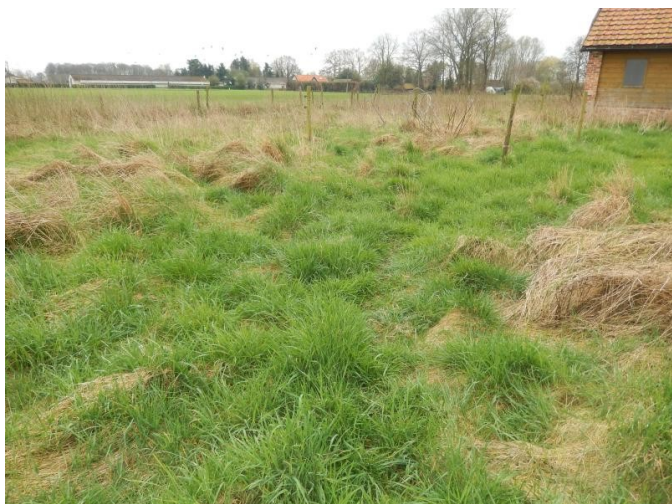
## Fiche 36: Ingegraven asbest materialen rondom stal 1 en stal 2

Advies

| Identificatiemethode | De eigenaar vertelde me dat er gigantische hoeveelheid golfplaten zijn ingegraven en bedekt met aarde |
